Governo do Estado do Rio de Janeiro  
Agência Reguladora de Energia e Saneamento Básico do Estado do Rio de Janeiro  
Câmara Técnica de Saneamento

**RELATÓRIO DE FISCALIZAÇÃO AGENERSA/CASAN Nº 462/2025**

| UNIDADE/OBRA FISCALIZADA | ESTAÇÃO DE TRATAMENTO DE ÁGUA (ETA) 30 - JACONÉ | | |

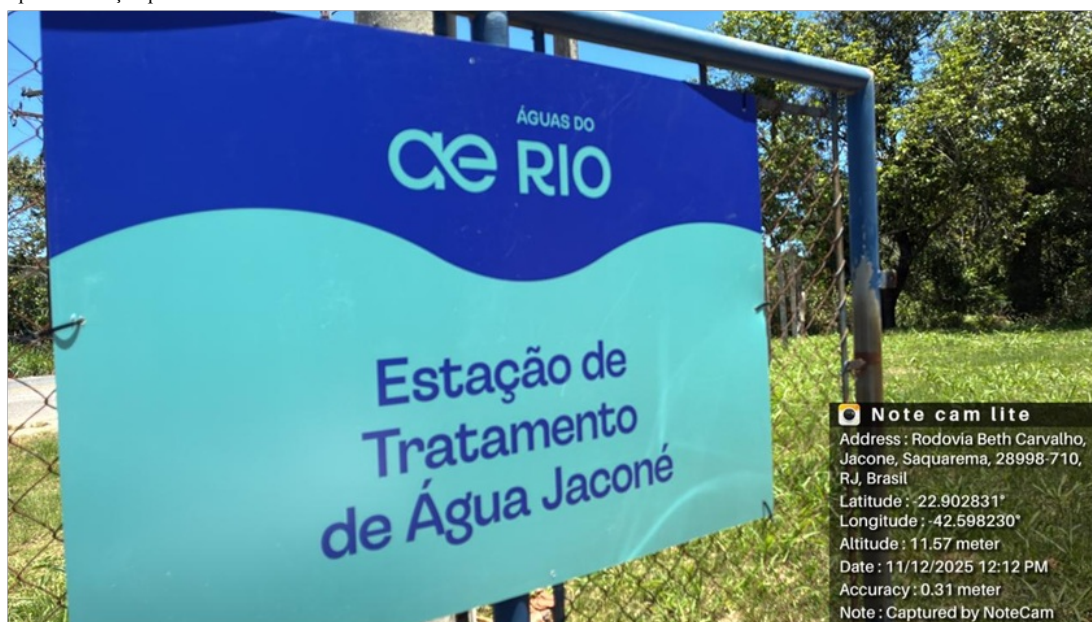
O acesso a estação de tratamento de água (ETA) Jaconé está devidamente identificado (foto 1), o cercamento da área estava comprometido, porém a unidade está localizada em área isolada.

Foto 1 –Placa de identificação no acesso a ETA

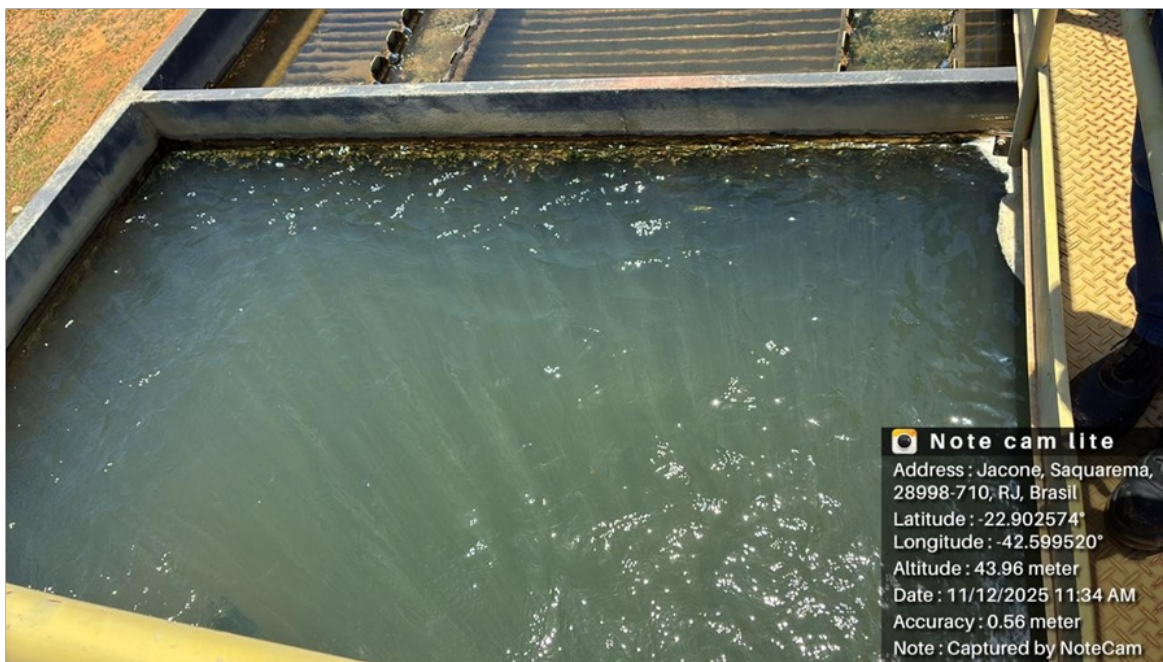
A ETA composta de um módulo em estrutura metálica, que apresenta bom estado de conservação, e possui os seguintes processos de tratamento floculação (foto 4), decantação (foto 5) e filtração (foto 6), com vazão média de 36 L/s. Com a chegada da água bruta, o fluxo é direcionado por uma calha Parshall dotada de sensor corretamente posicionado, a mesma apresenta pequenos pontos de oxidação, é nesse ponto que ocorre a injeção automatizada de sulfato de alumínio (coagulador). No floculador mecânico de paletas horizontais, ocorre o processo de floculação, que no momento da fiscalização funcionava efetivamente e o fluxo seguindo aos decantadores. A etapa de decantação (foto 5 e 6) no momento da fiscalização apresentavam flocos suspensos devido a temperatura (foto 6). A água que verte dos decantadores segue para a filtração por canais.

Foto 4 – Floculador

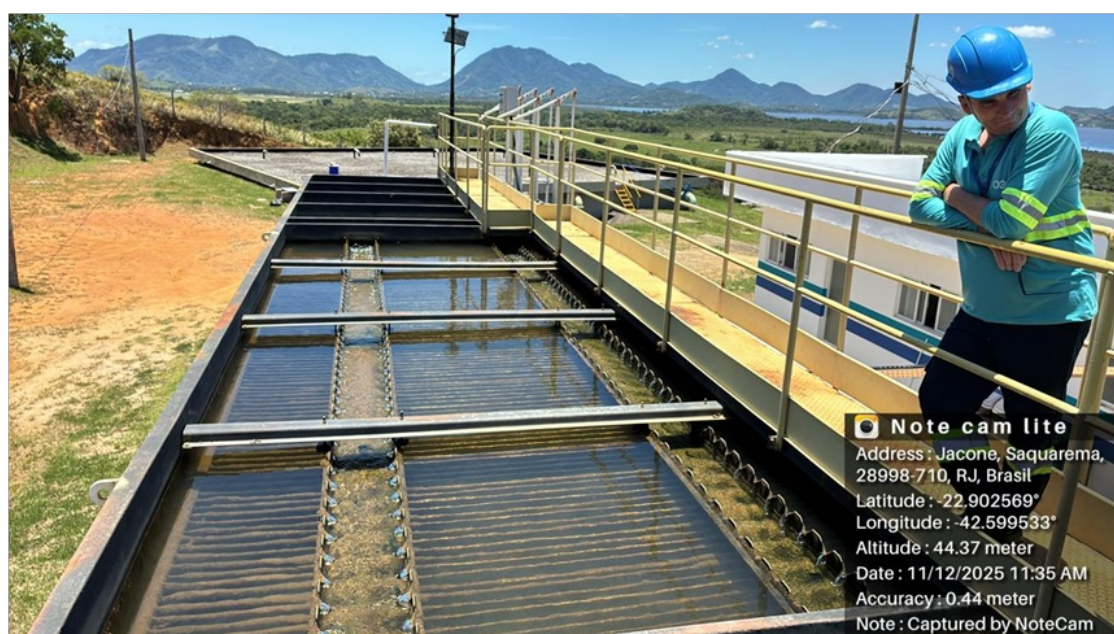
Foto 5 – Decantadores

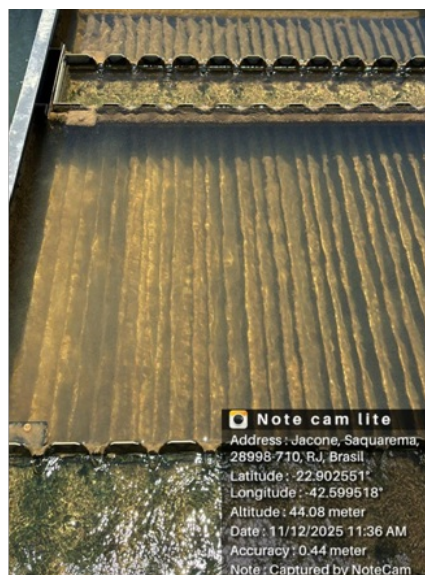
Foto 6 –Decantador

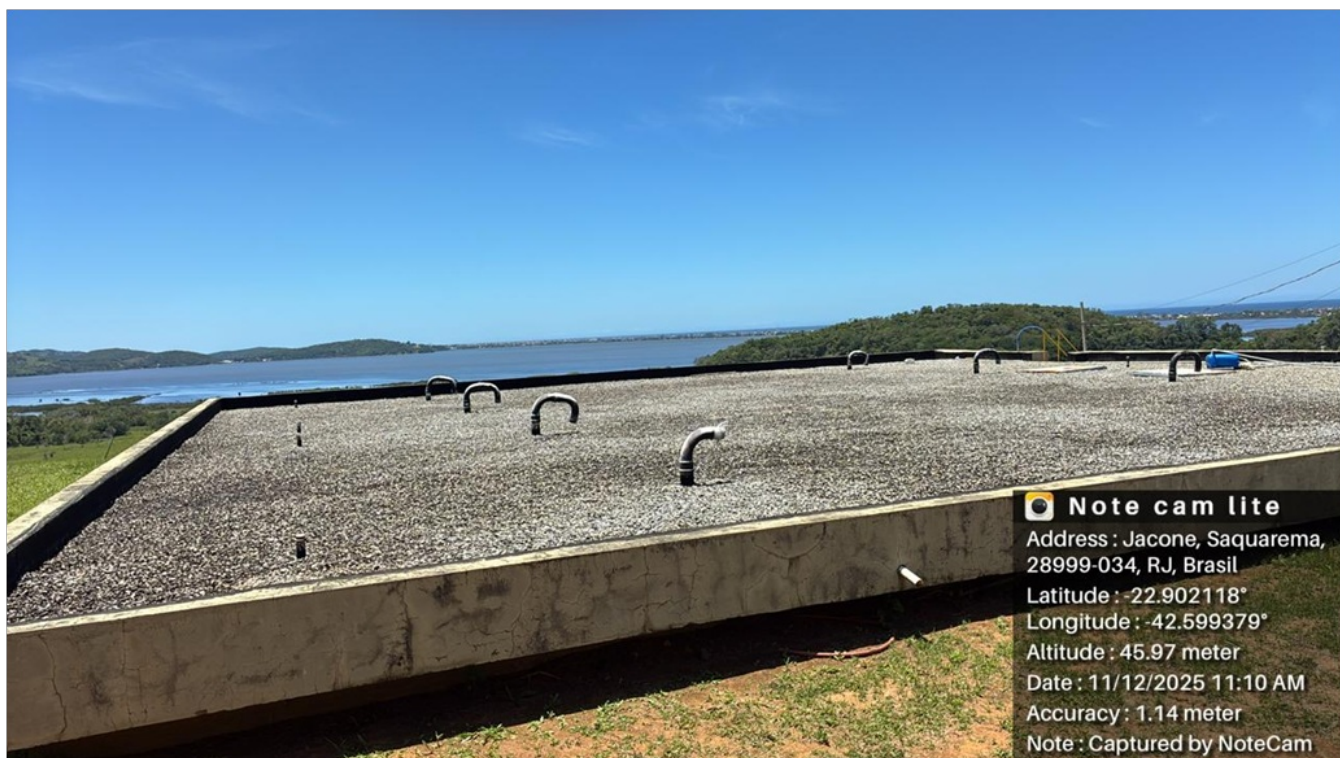
A área da ETA possui um reservatório semienterrado com capacidade de 1000 m<sup>3</sup> em concreto armado (foto 8). O processo de desinfecção acontece na transferência da água tratada ao reservatório e também pode ocorrer no reservatório (fotos 9 e 10). O reservatório e seu barrilete estavam em bom estado de conservação, apresentando apenas uma pequena eflorescência na parede próxima ao barrilete, no momento da fiscalização o nível do reservatório marcava entre 1,50 m e 1,60 m (fotos 11 e 12).

Foto 8 – Vista geral do Reservatório

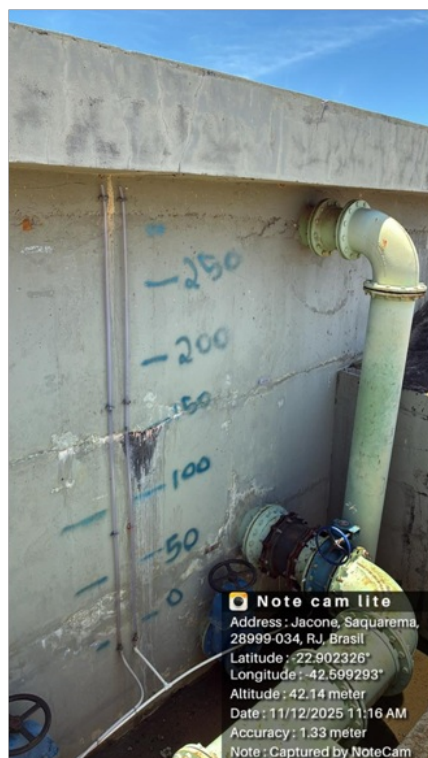
Foto11 – Barrilete reservatório

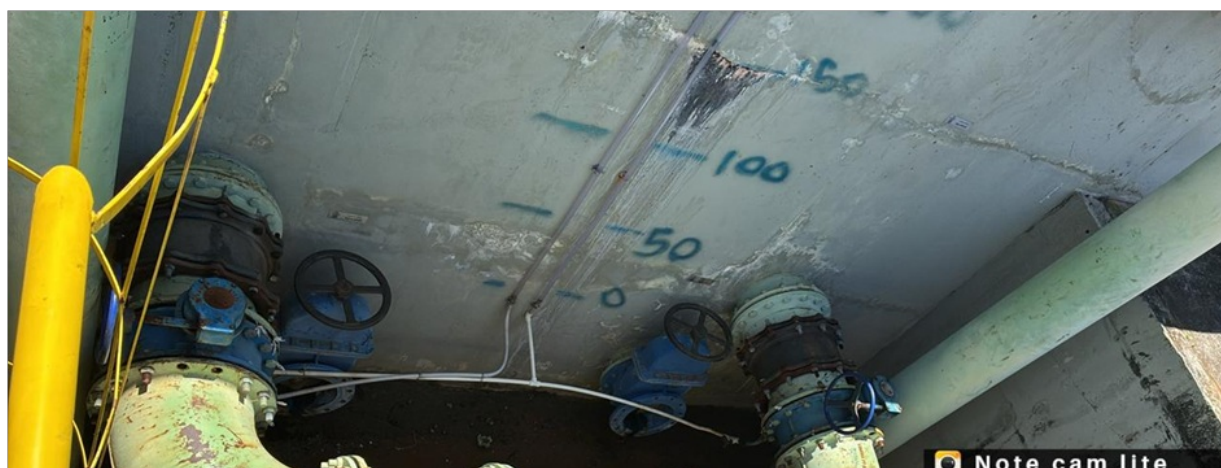
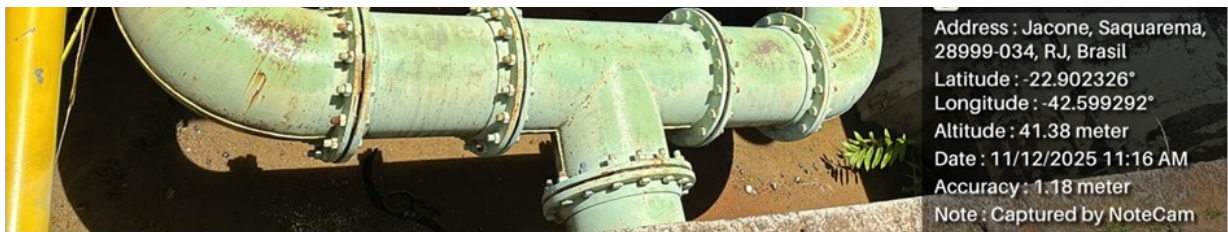
Foto 12 – Barrilete reservatório

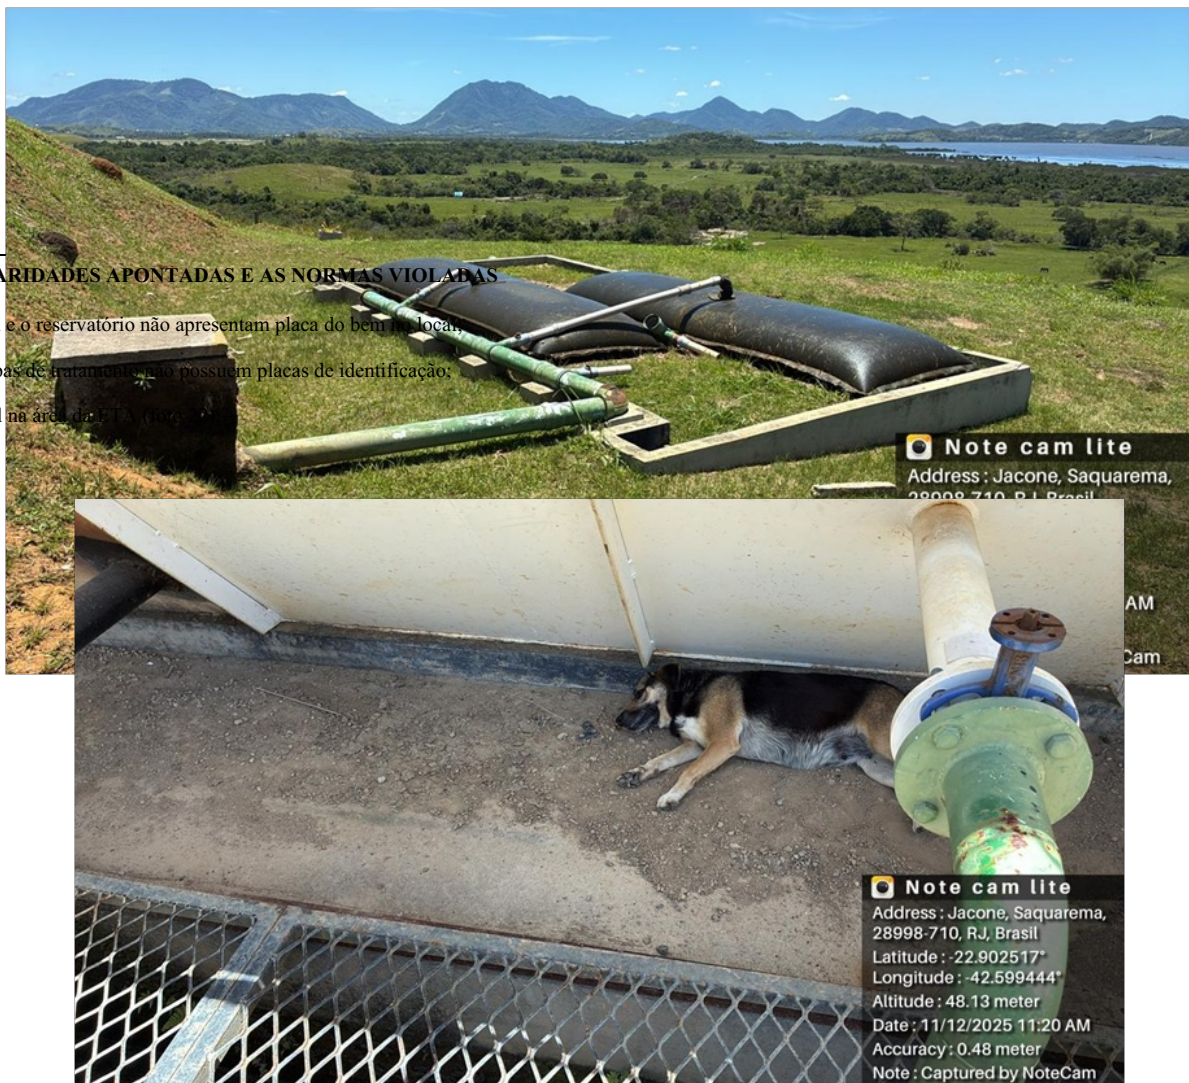
- A ETA e o reservatório não apresentam placa do bem no local;
- As etapas de tratamento não possuem placas de identificação;
- Animal na área da ETA;

Foto 22 – Animal

- Providenciar placa dos bens in loco;
- Providenciar identificação das etapas da ETA;
- Manter a área da ETA e reservatório livre do trânsito de animais;
- Manter manutenções preventivas em dia;
- Apresentar histórico de manutenções e análises laboratoriais completas dos últimos 12 meses;
- Manter fixado no local licenças, manuais de operação e demais documentos de acompanhamento operacional.
