## RELATÓRIO DE FISCALIZAÇÃO AGENERSA/CASAN Nº 465/2025

| UNIDADE/OBRA FISCALIZADA | Captação Superficial – Sacarrão<br>ETA Carapebus<br>Booster do Caxanga | | |
| OBJETIVO DA FISCALIZAÇÃO | Verificar condições de operação e manutenção | | |
| PERÍODO DE FISCALIZAÇÃO | 20/10/2025 | | |

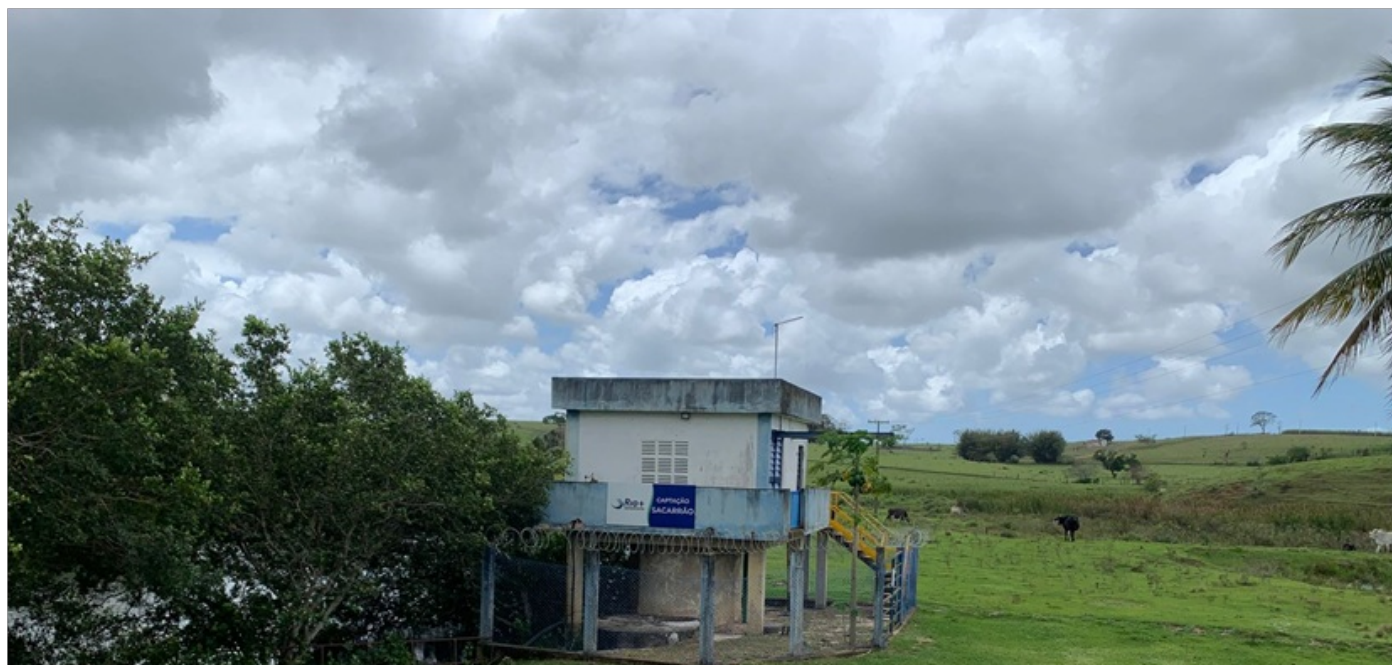
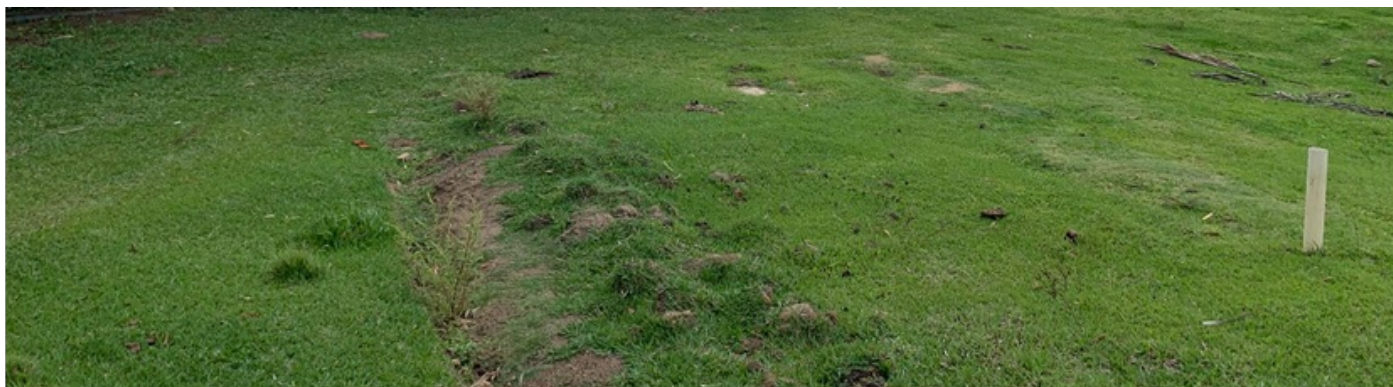
A Captação de água bruta é feita em manancial de superfície denominado Córrego Grande, foi constatado que a área encontra-se devidamente identificada, cercada e organizada, apresentando boas condições de conservação, limpeza e segurança operacional.

Foto 1 - Captação Sacarrão

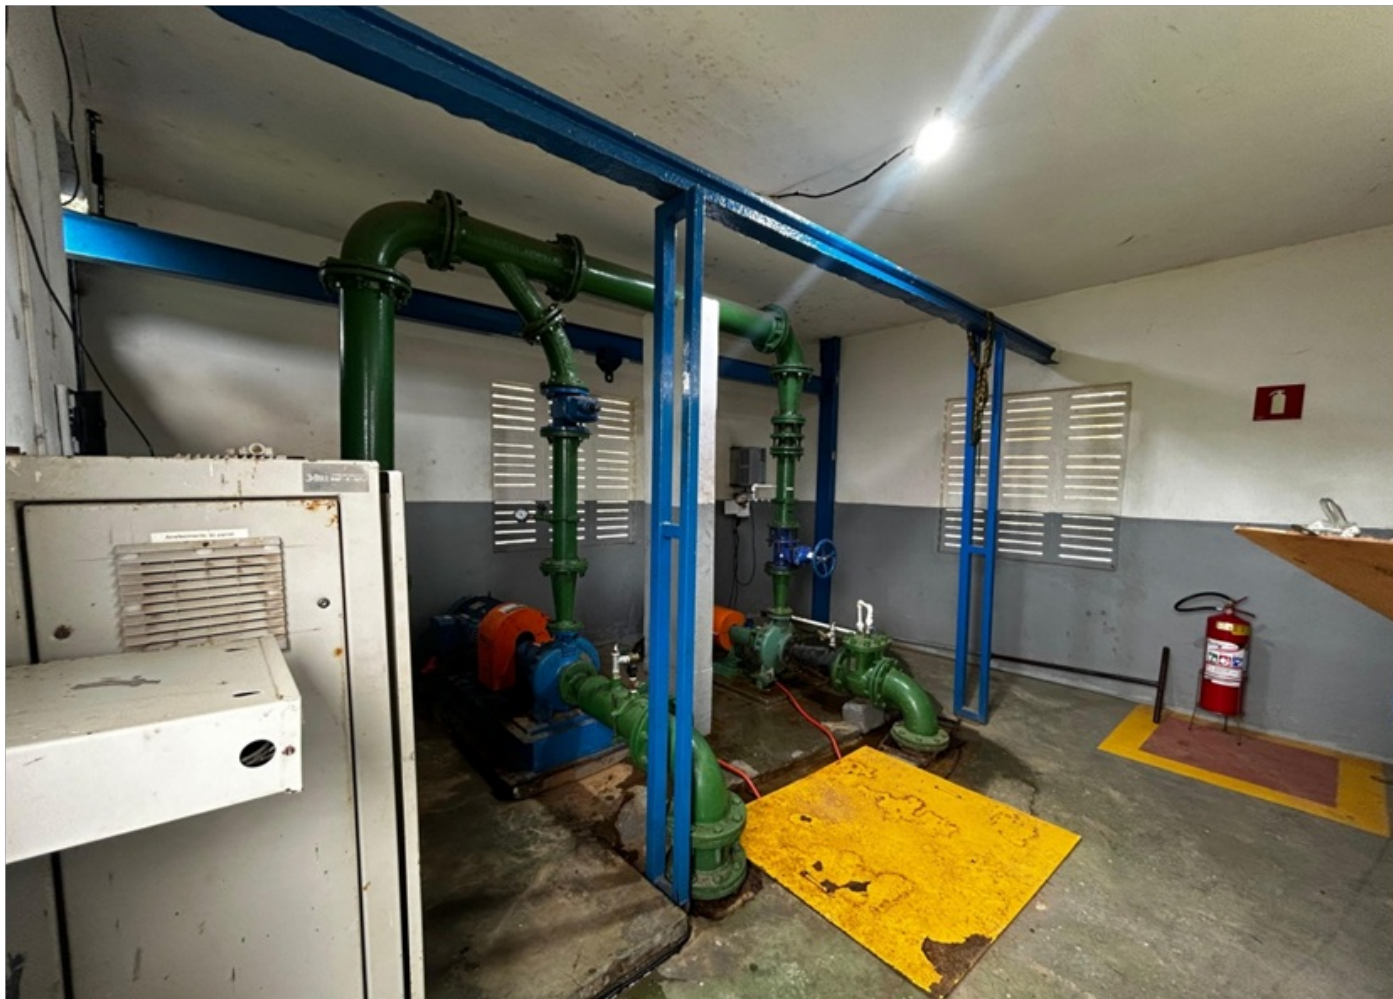
Quanto aos aspectos operacionais, verificou-se que a unidade dispõe de dois conjuntos motobomba de 50 CV (1+1), sistema com inversor de frequência e controle operacional integral via Centro de Controle Operacional – CCO, com operação distribuída por equipe volante e técnico responsável.

Foto 2 - Conjunto motobomba

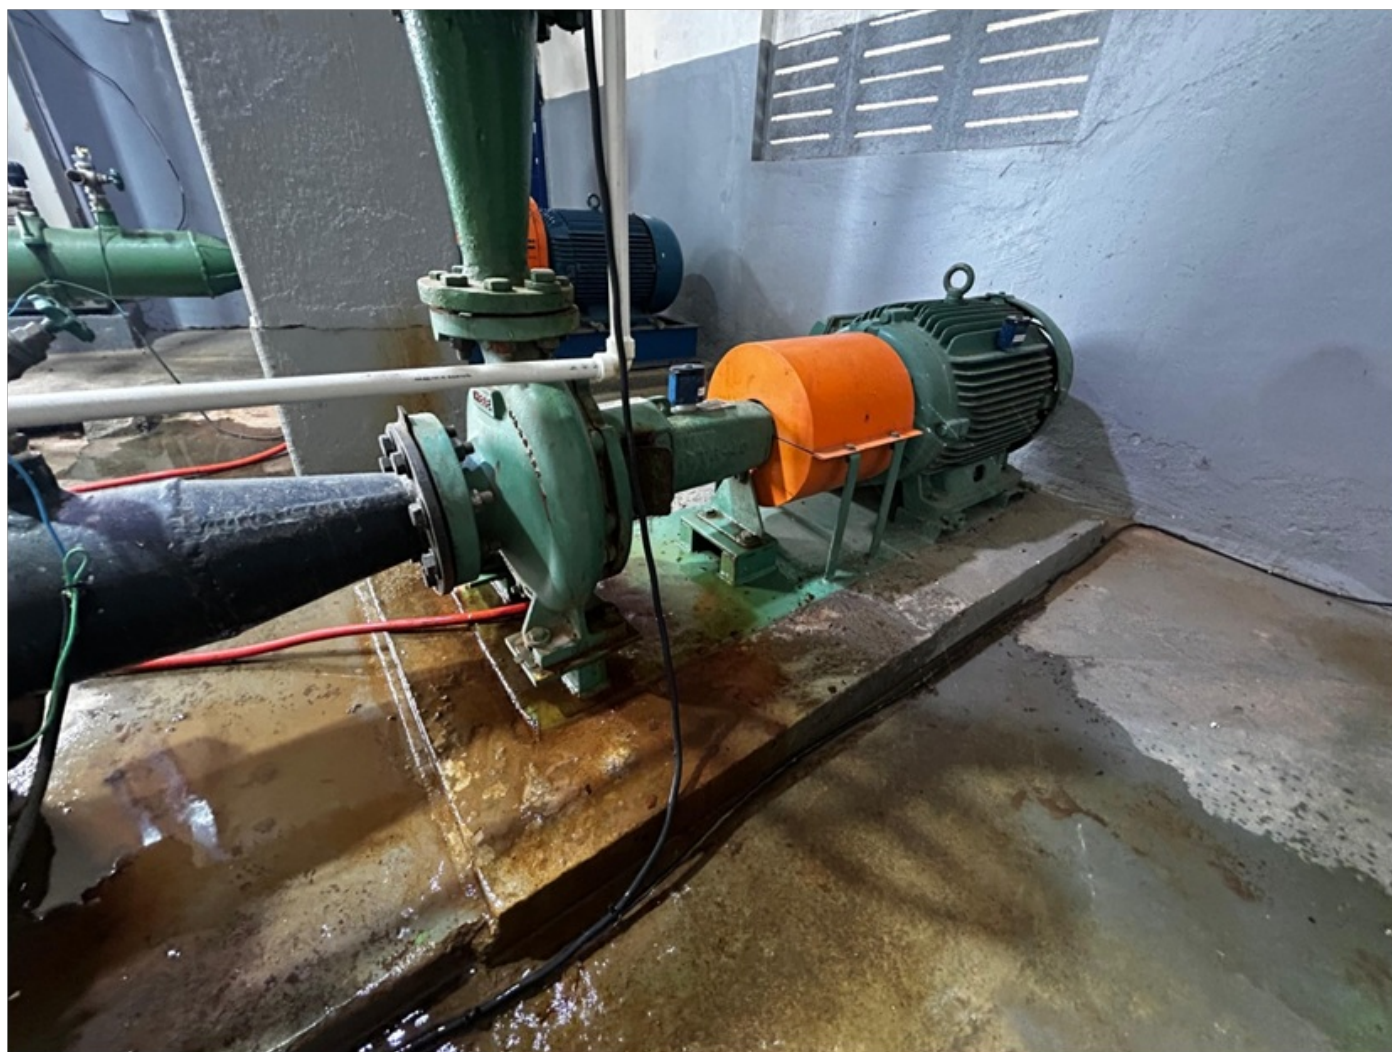
Foto 3 - Pequeno vazamento

- Encaminhe a área de influência da EEAT;
- Se manifeste sobre o vazamento que foi constatado na Captação Sacarrão (foto 3);

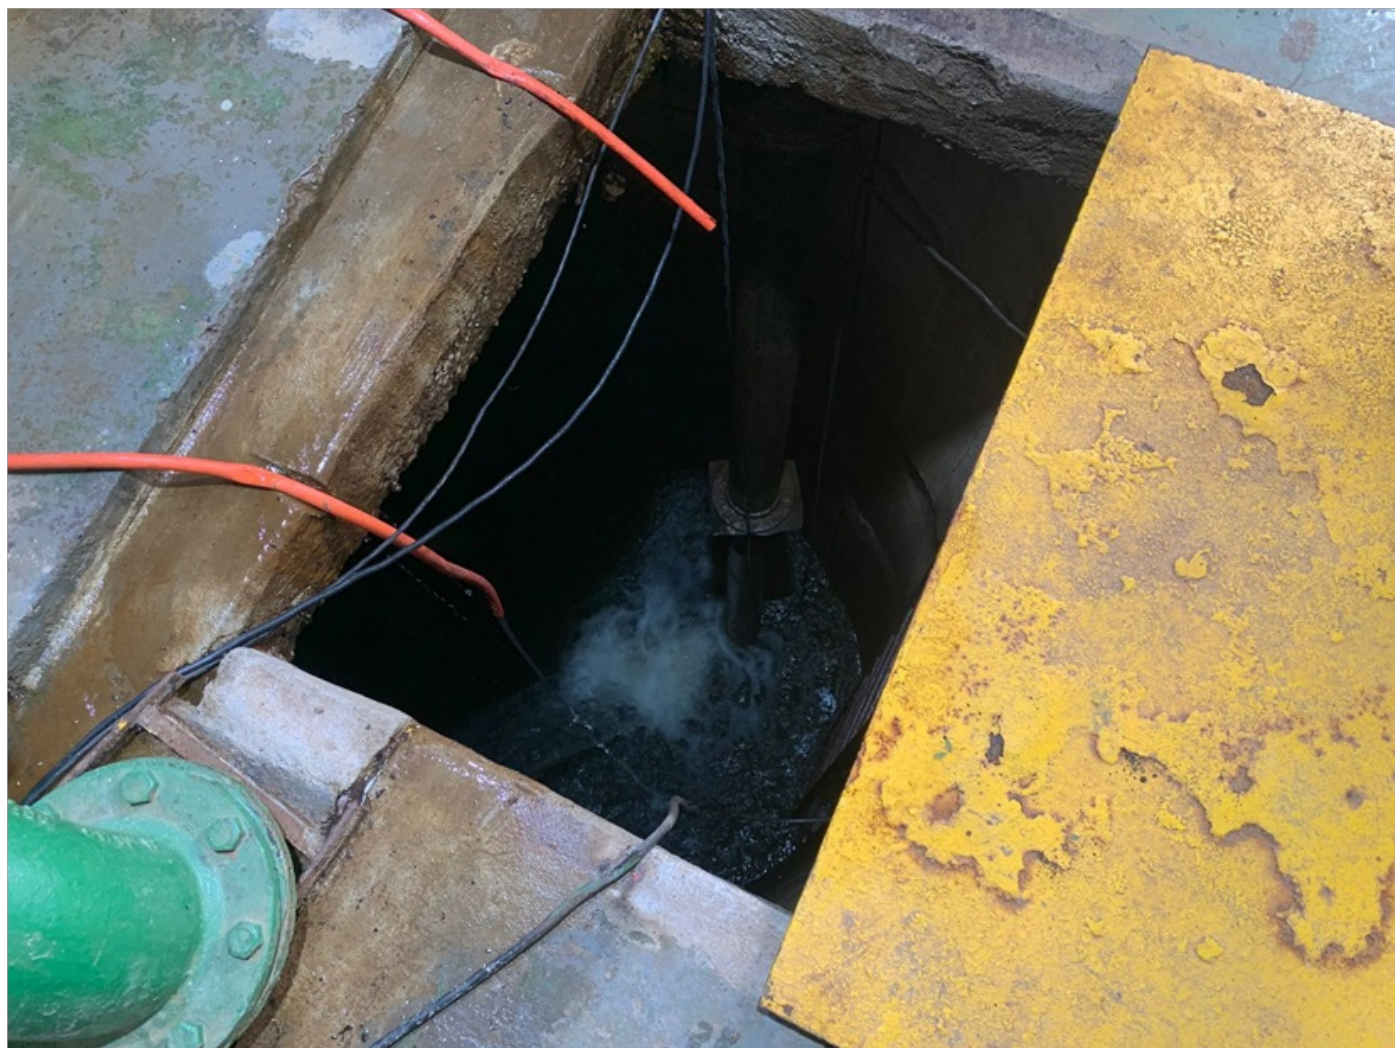
Foto 4 - Poço de sucção

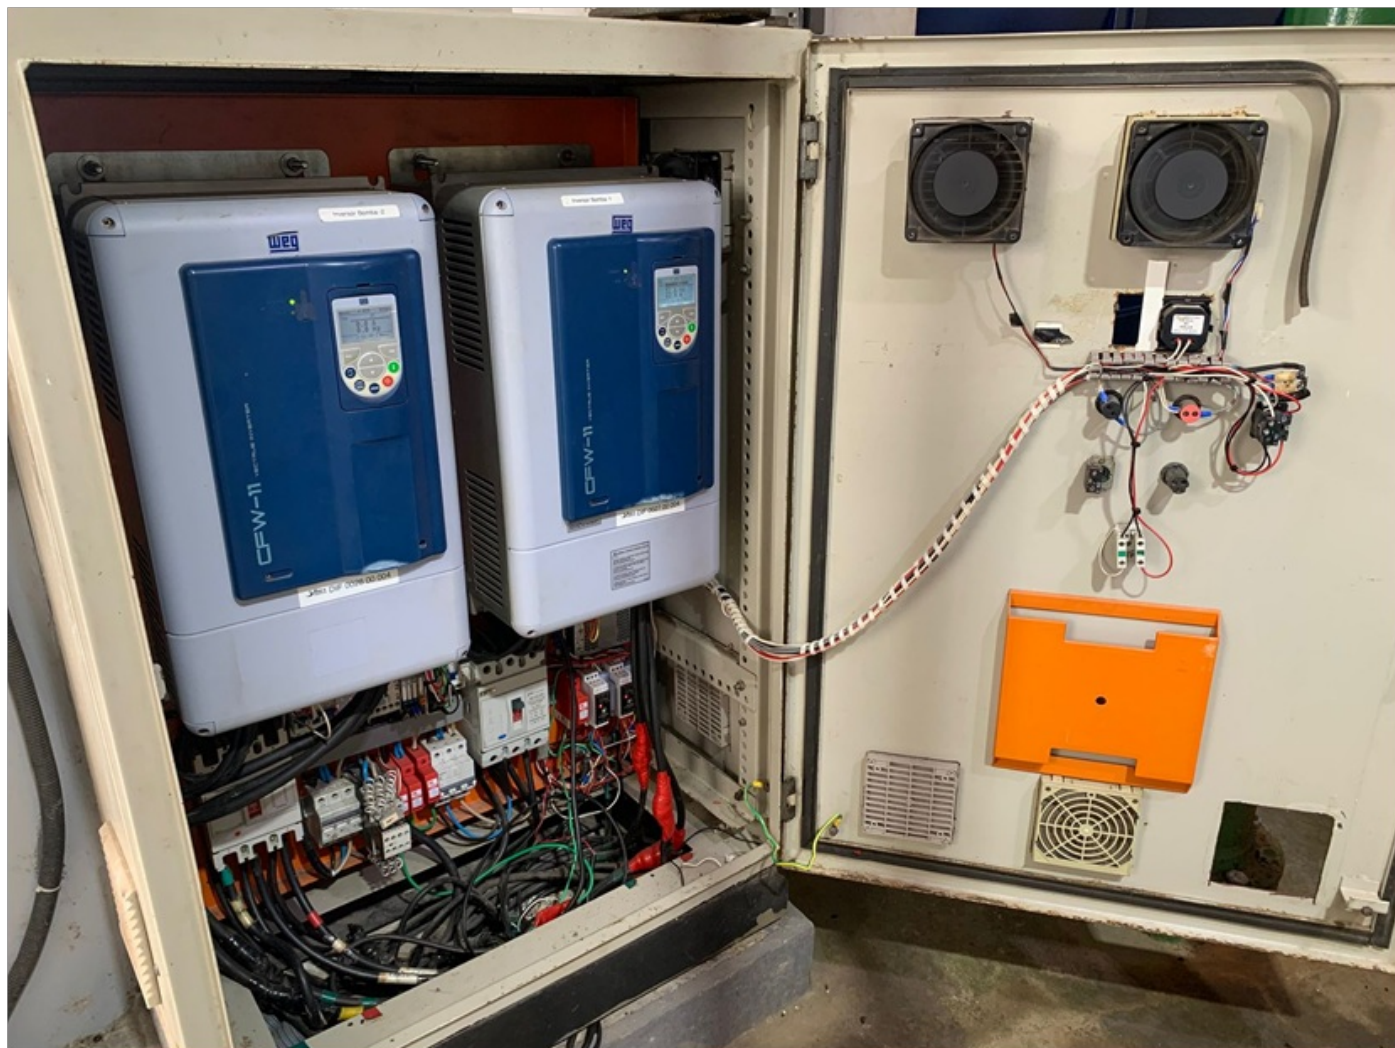
Foto 5 - Painelelétrico da unidade

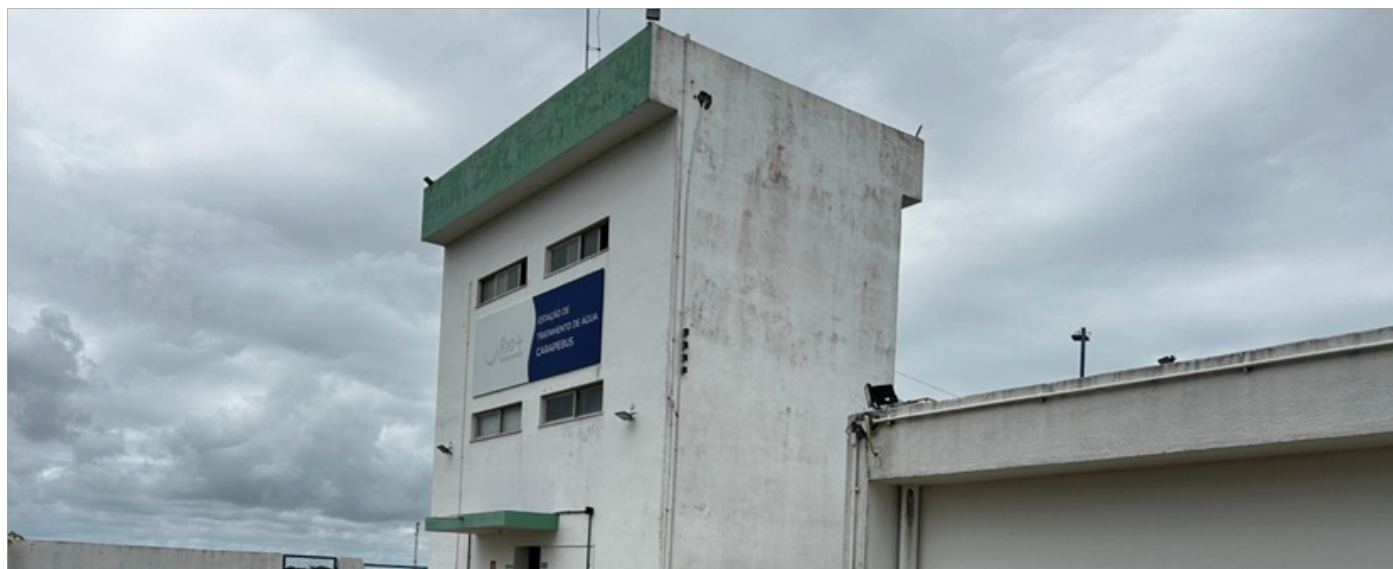
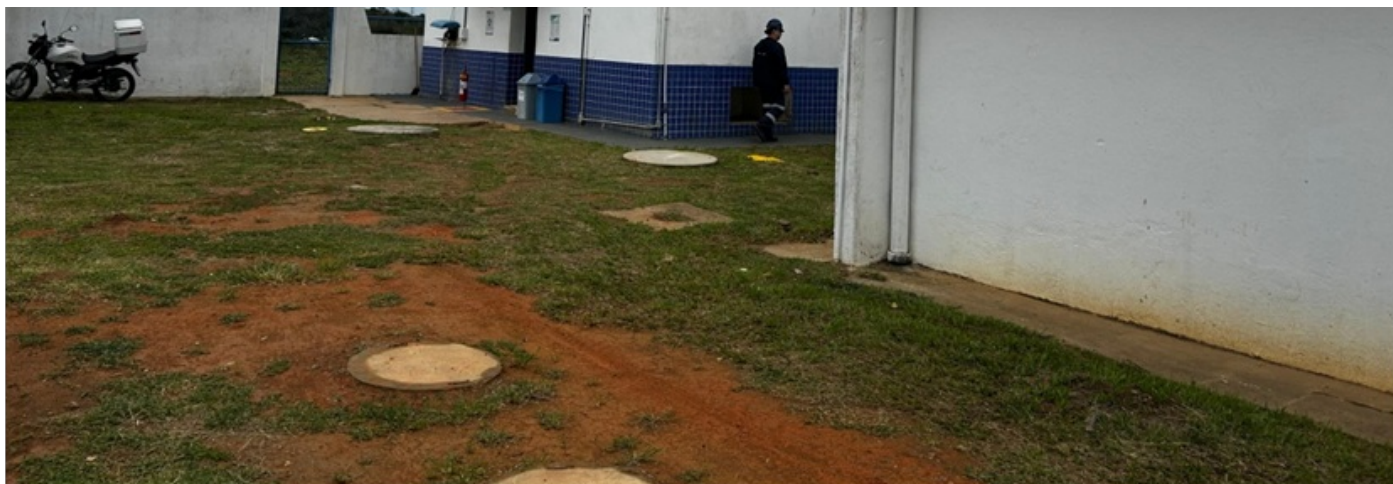
Foto 6 - Entrada da ETA Carapebus

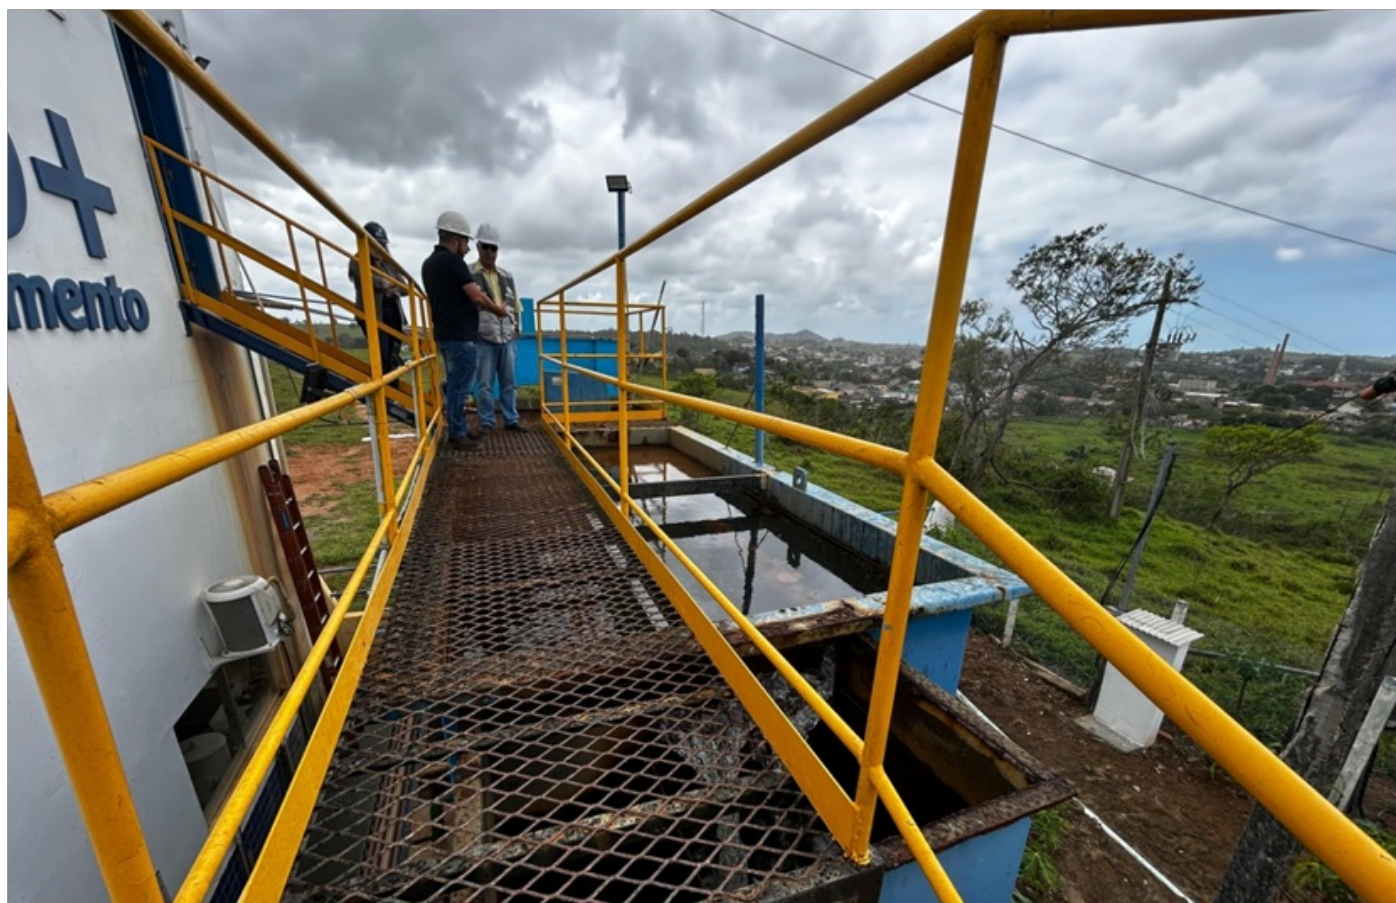
Foto 7 - Módulo metálico utilizado para para o tratamento

Os flocculadores e decantadores apresentam condições satisfatórias de funcionamento, com manutenção e limpeza periódicas, incluindo retirada de lodo dos decantadores com frequência aproximada de uma vez por semana, conforme anotado em campo. Foi registrada a realização de limpeza no flocculador e adequada estanqueidade dos equipamentos e tubulações.

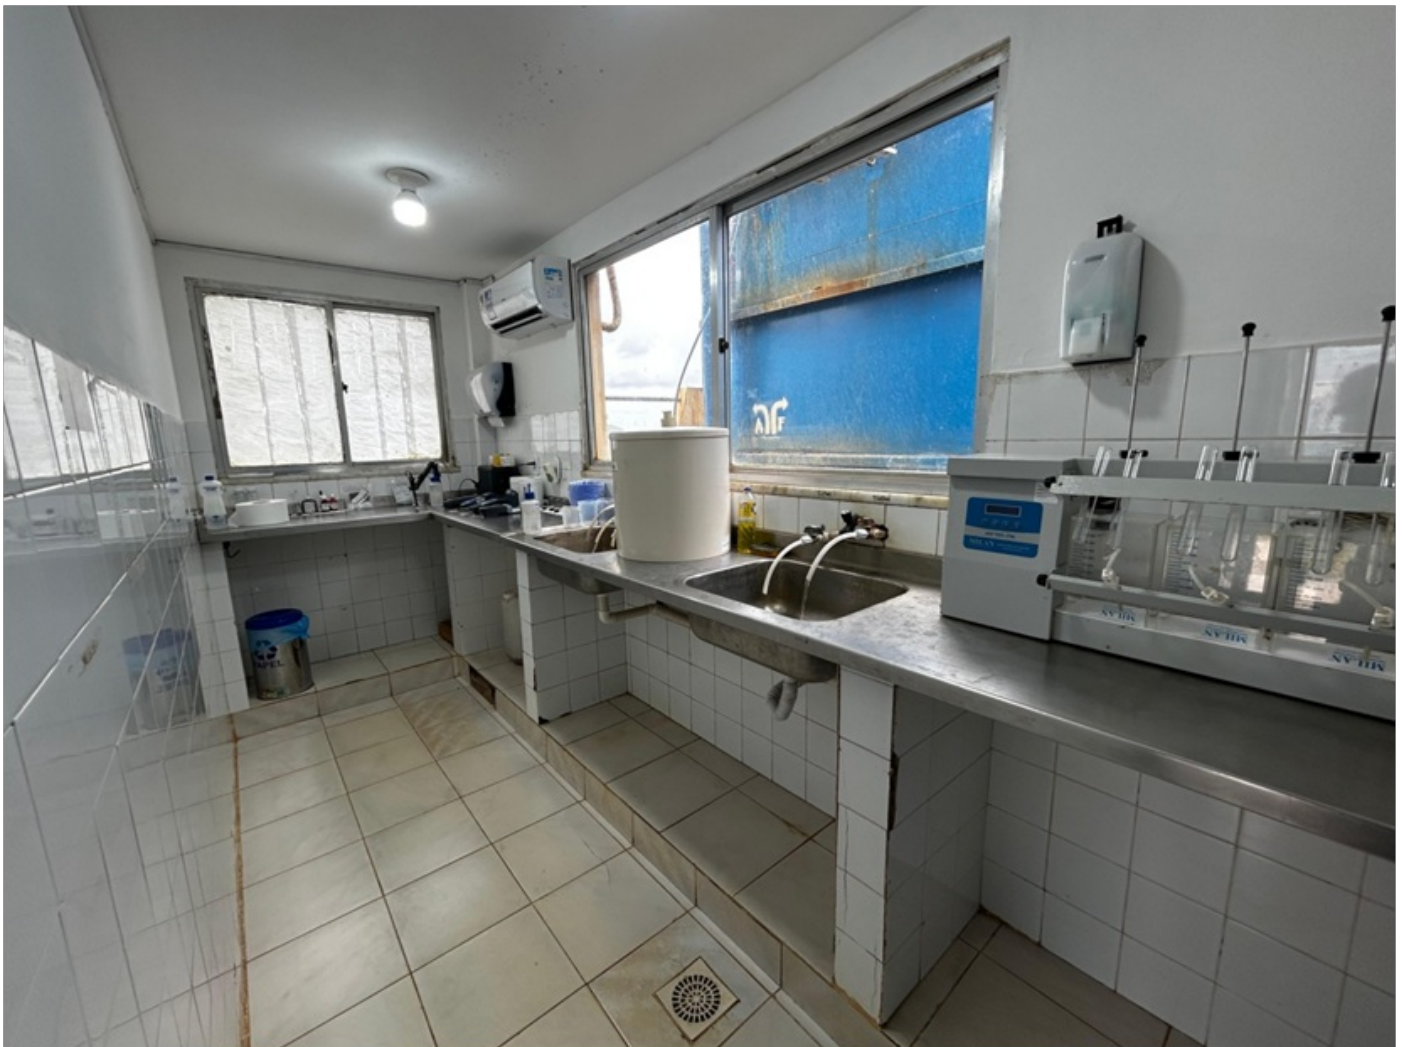
Foto 8 - Laboratório da unidade com as torneiras para retirada da água tratada para realizar os testes

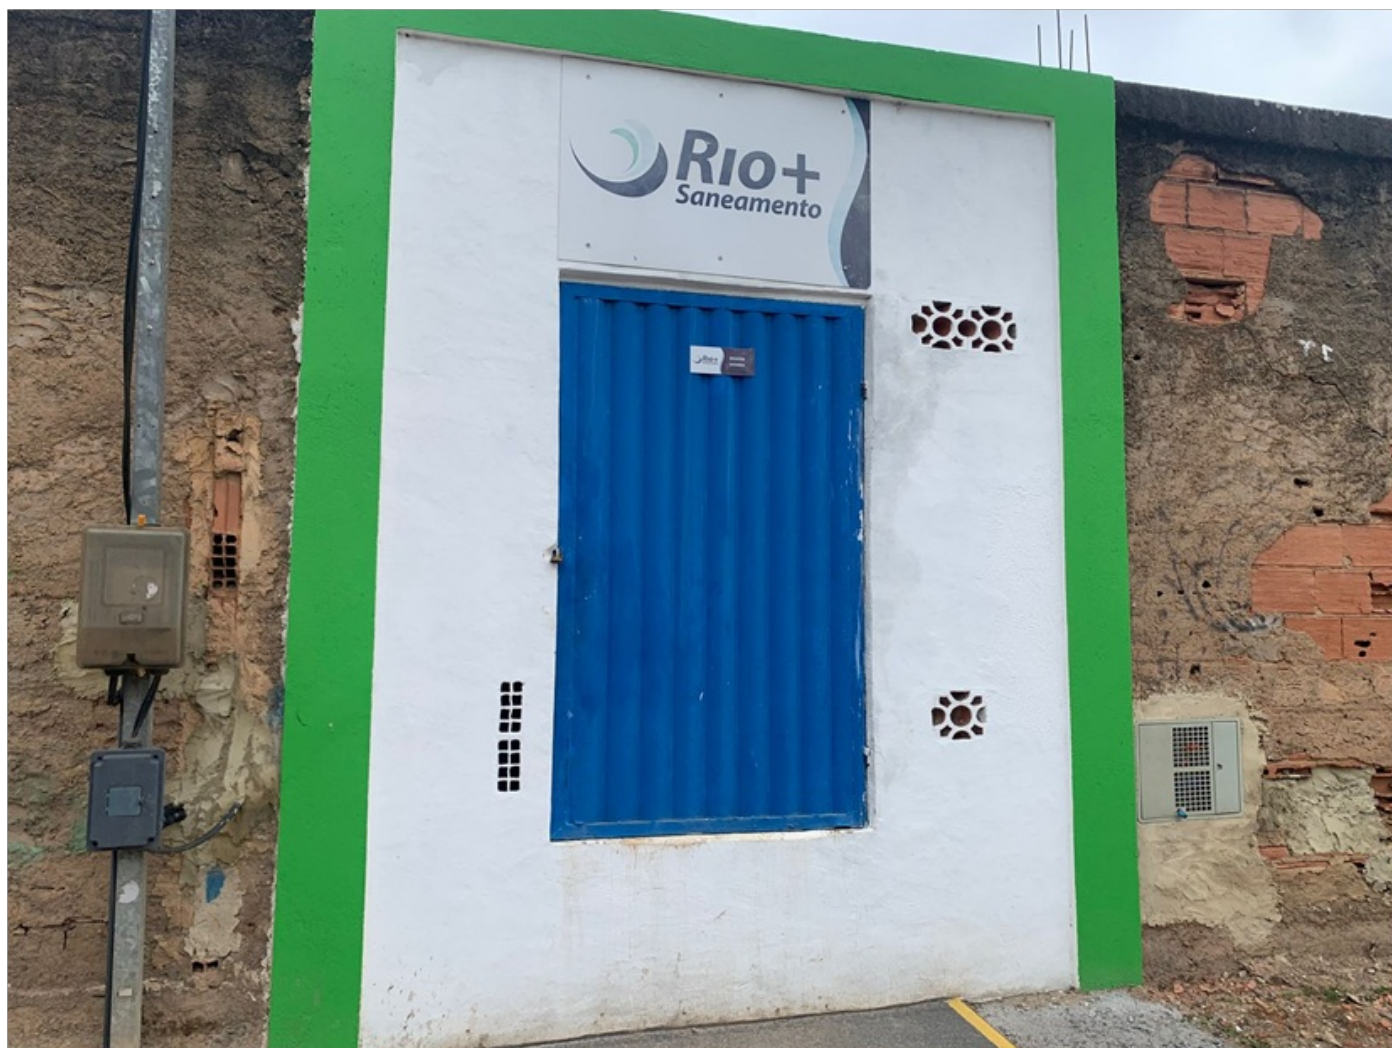
Durante a vistoria técnica realizada no Booster do Caxanga, foi constatado que a unidade possui identificação da concessionária, encontra-se em bom estado de conservação e devidamente protegida. O acesso ao local é restrito.

Foto 10 - EEAT Caxanga

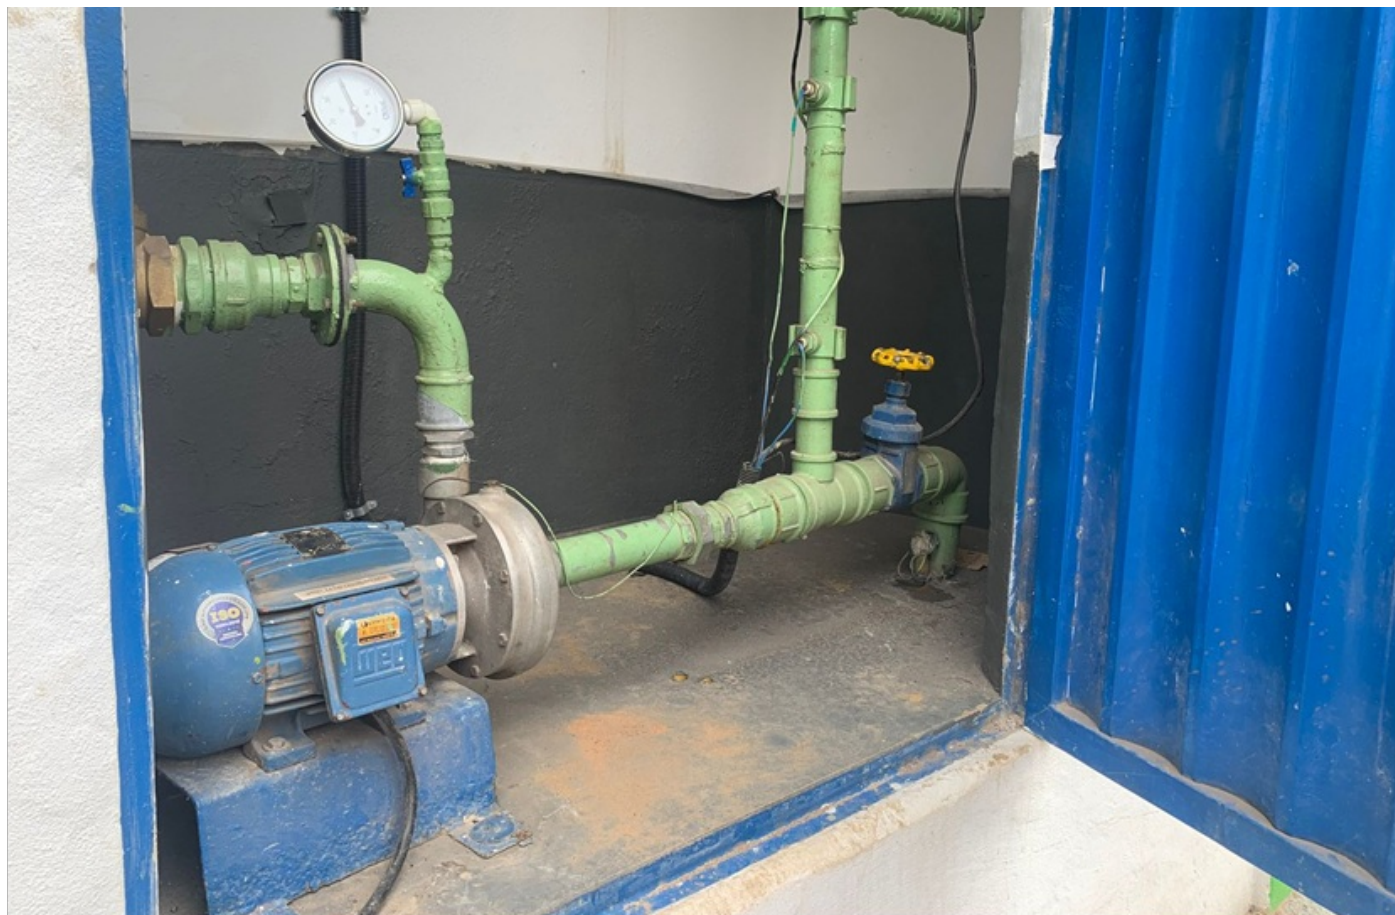
A bomba tem potência de 5CV e abastece o Bairro Caxanga e Alto Caxanga. A tubulação de recalque e sucção são de 100DN e sua vazão é de 3 l/s. Existe um conjunto motobomba reserva, porém fica no almoxarifado da regulada.

Foto 11 - Conjunto motobomba da EEAT

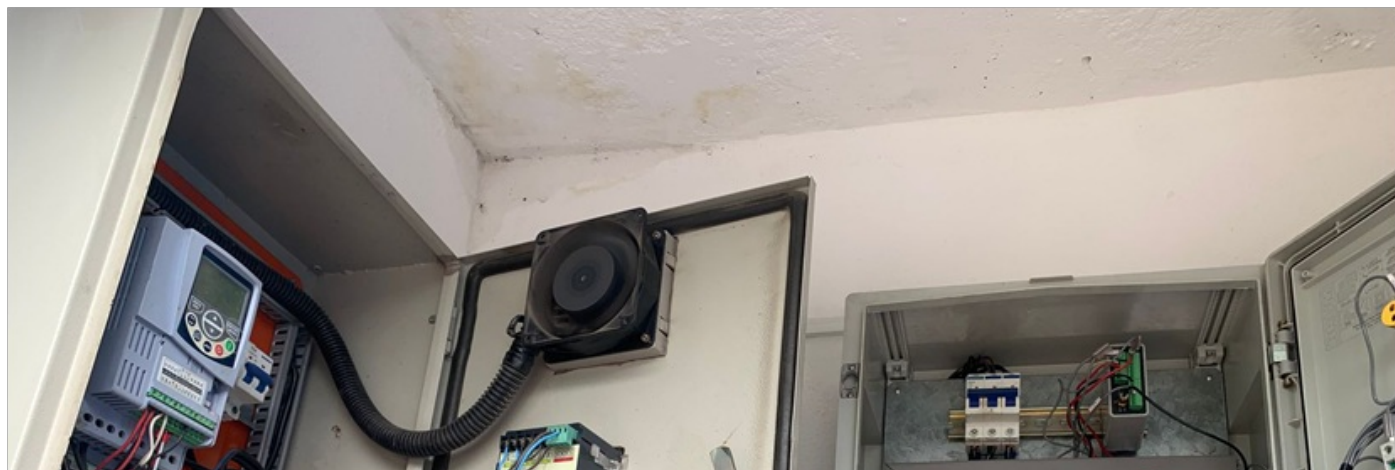
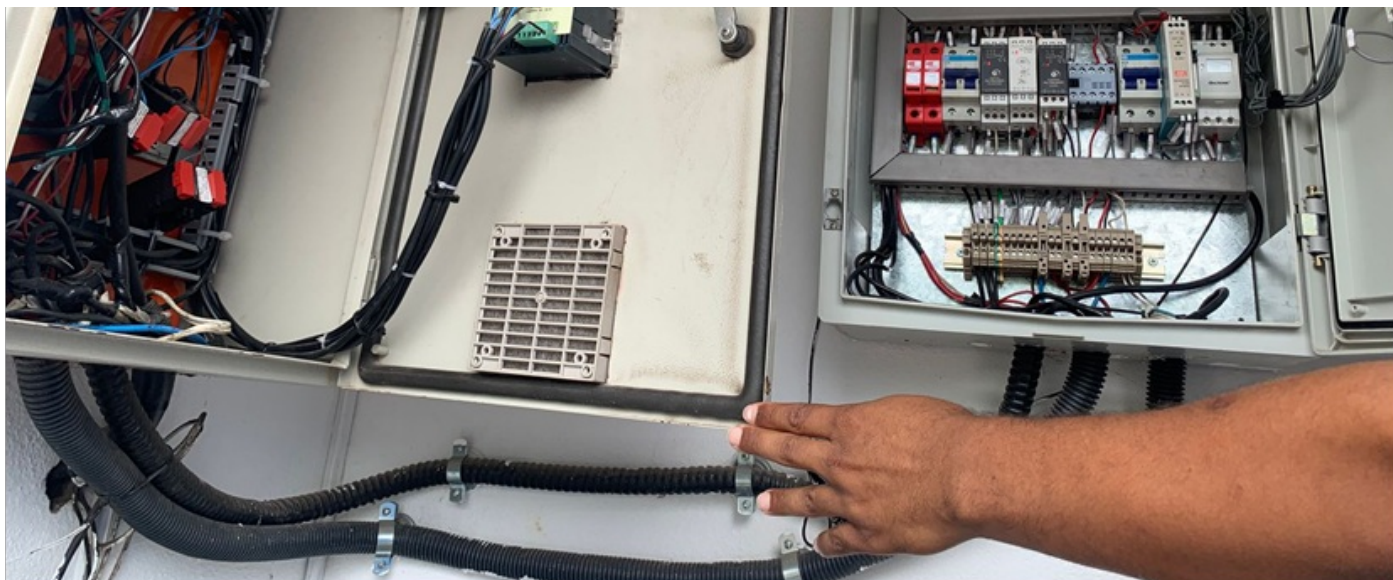
Os equipamentos elétricos do conjunto motobomba e do painel elétrico encontram-se em bom estado de conservação e devidamente protegidos. O sistema opera de forma automatizada e é provido de inversor de frequência.

Foto 12 - Quadro elétrico da unidade
