Agência Reguladora de Energia e Saneamento Básico do Estado do Rio de Janeiro

## RELATÓRIO DE FISCALIZAÇÃO AGENERSA/CASAN Nº 428/2025

| <b>UNIDADE/OBRA FISCALIZADA</b> | Estação de Tratamento de Água (ETA) Fragoso | | |
| <b>PERÍODO DE FISCALIZAÇÃO</b> | 28/08/2025 | | |

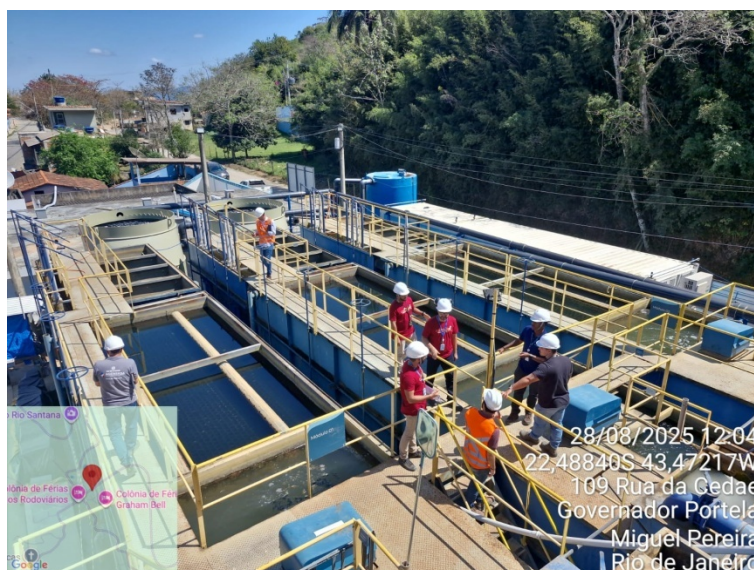
Foto 01 – ETA Fragoso

bem como à sede do município de Paty do Alferes, especialmente em períodos de estiagem. No momento da vistoria, a vazão instantânea observada na ETA convencional era de aproximadamente 15 L/s e, na ETA Móvel, de cerca de 50 L/s, totalizando em torno de 65 L/s.

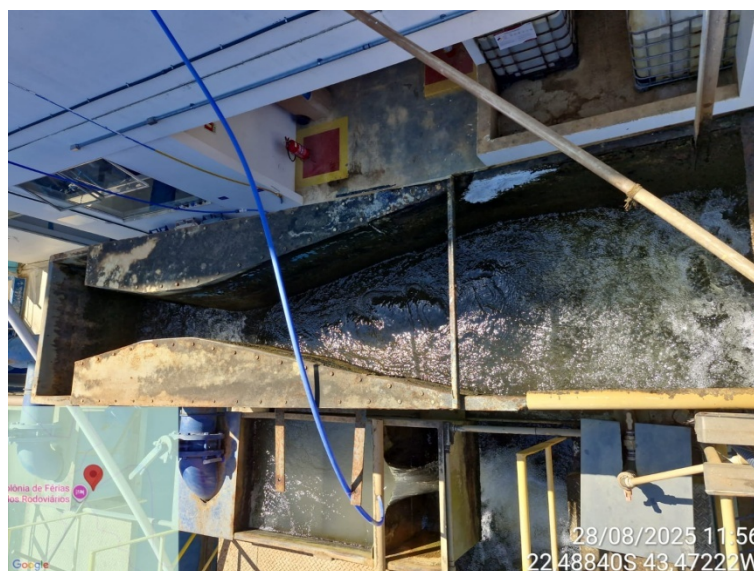
Foto 02 – Calha Parshall

A água bruta é captada no manancial de Vera Cruz e conduzida até a ETA por meio de uma Estação Elevatória de Água Bruta (EEAB) localizada logo após o ponto de captação, através de adutora em aço com diâmetro variando entre 400 mm e 300 mm, em trecho de aproximadamente 1.700 m de extensão. Ao chegar na ETA, a água passa pela calha Parshall, sendo em seguida distribuída para a ETA Móvel e para os três módulos de tratamento convencional. Esses módulos são constituídos por estruturas metálicas apoiadas sobre o solo, dotadas de passarelas, corrimãos e guarda-corpos.

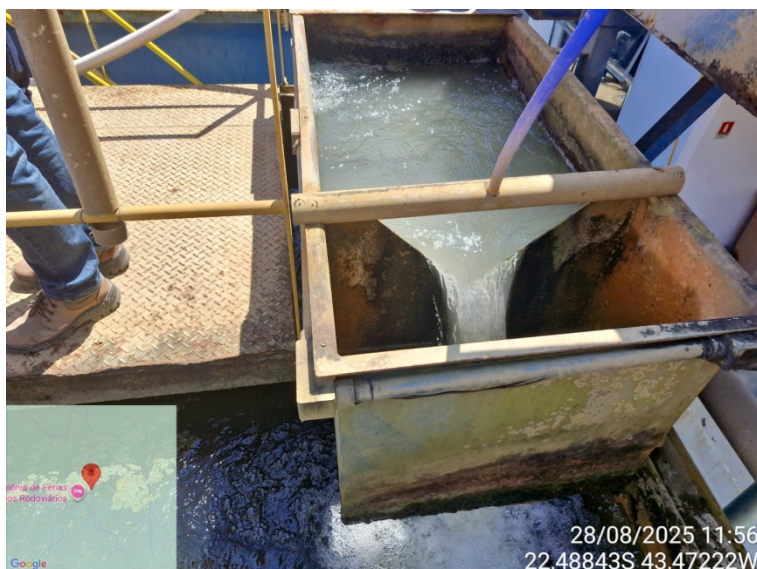
Foto 03 – Tanque de mistura rápida + coagulante

No tratamento convencional, a etapa de coagulação e mistura rápida é realizada em tanque específico, logo após o vertedouro de entrada, onde se dá a aplicação do coagulante por meio de tubulação dedicada. A dosagem é automática, com as linhas de produto partindo dos tanques de armazenamento e seguindo, de forma aérea, até o tanque de mistura rápida. Verificou-se que essas linhas de dosagem, em especial o tubo azul observado sobre a calha de mistura, encontram-se instalados na parte superior dos tanques, fixados

com arames.

| <b>DETERMINAÇÕES E RECOMENDAÇÕES</b><br><br>Recomendações: <ul style="list-style-type: none"><li>· Fixar adequadamente as linhas aéreas de dosagem;</li><li>· Executar a recuperação dos pontos de corrosão e deteriorização nas estruturas.</li></ul> |

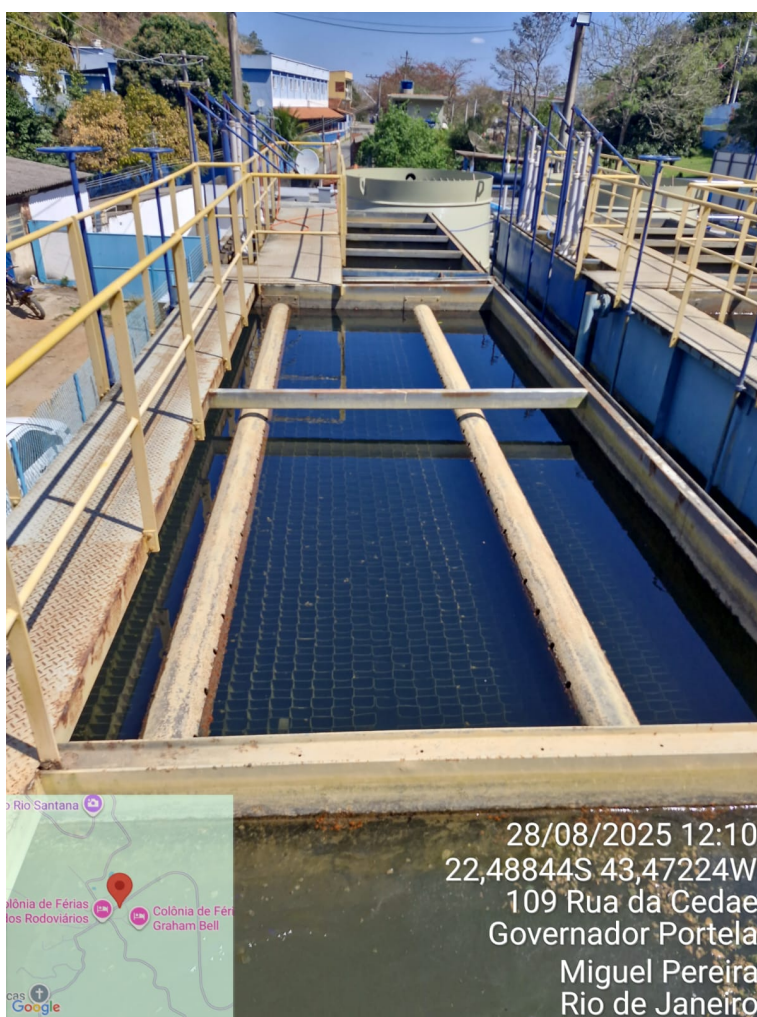
Foto 04 – Modulo de tratamento

Na sequência, a água segue para o floculador, dotado de agitador eletromecânico, o qual se apresentava em condições normais de operação no momento da vistoria. A decantação é realizada em unidade com fundo cônico, cuja limpeza de fundo, por descarga, é informada como sendo rotineiramente executada, em regra, uma vez ao mês. Após a decantação, a água segue para filtros rápidos duplos de areia e antracito, com retrolavagem realizada a cada turno de operação (turnos de 12 x 36 horas), utilizando água tratada.

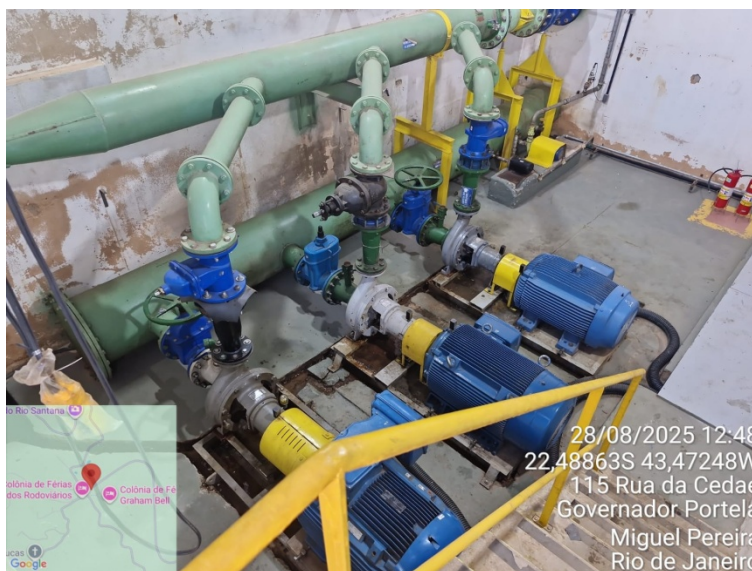
Foto 05 – EE Final

Após a filtração, a água é encaminhada ao tanque de contato (reservatório), onde ocorre a aplicação de hipoclorito de sódio para fins de desinfecção, bem como a dosagem de composto fluoretante (flúor) para fins de fluoretação da água. O reservatório conta com sistema de controle de nível por medição ultrassônica e, conforme informado, sua limpeza é executada com periodicidade semestral. A partir do tanque de contato, a água tratada é conduzida à Estação Elevatória Final, equipada com três conjuntos motobomba (2+1 de reserva), com potência de 300 cv e dotados de inversor de frequência, responsável pelo recalque até a caixa de equalização do sistema de distribuição.

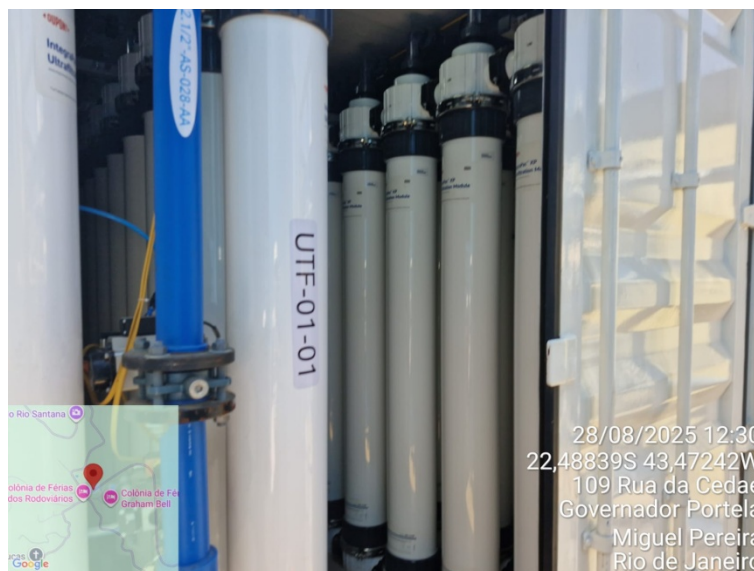
Foto 07 – filtros da ETA Móvel

Na ETA Móvel, a água bruta derivada da calha Parshall percorre sucessivas unidades de tratamento, com passagem por diferentes estágios de filtração até atingir a etapa de ultrafiltração. Após a ultrafiltração, a água segue para o respectivo tanque de contato, onde é realizada a desinfecção, integrando-se em seguida ao sistema geral de reservação e bombeamento do SAA.

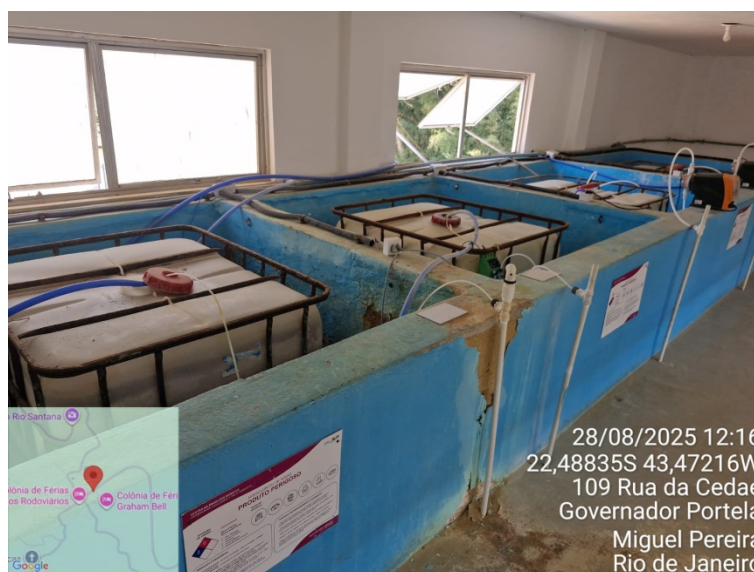
Foto 08 – Tanque de produtos químicos

Os produtos químicos utilizados no tratamento são armazenados em tanques providos de diques de contenção e sistema de dosagem associado, em área sinalizada quanto aos perigos inerentes aos produtos. Observou-se a presença de bomba dosadora instalada à borda do compartimento de produtos químicos, com identificação de “produto perigoso” e fichas de segurança afixadas em local visível, bem como contenção física ao redor dos reservatórios, atendendo às exigências básicas de segurança operacional e contenção de eventuais vazamentos.

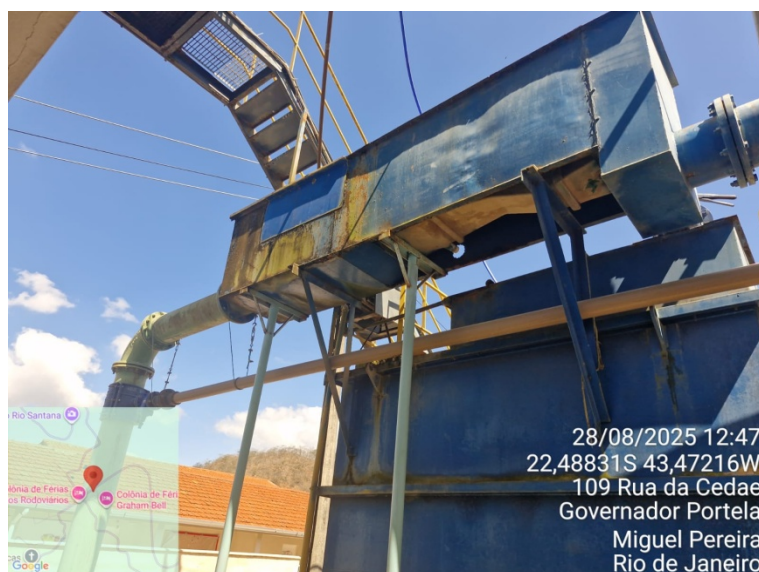
Foto 10 – Vista inferior da calha parshall

Verificaram-se, entretanto, pontos localizados de corrosão e deterioração em estruturas metálicas das passarelas e módulos de tratamento, bem como em partes das superfícies de concreto pintadas da unidade. Segundo informado pelo técnico da concessionária, há previsão de realização de obra de melhoria para recuperação e reforço dessas estruturas. Constatou-se, ainda, a existência de corrimãos e guarda-corpos metálicos nas áreas elevadas de acesso aos módulos e à sala de químicos, contribuindo para a segurança dos operadores.

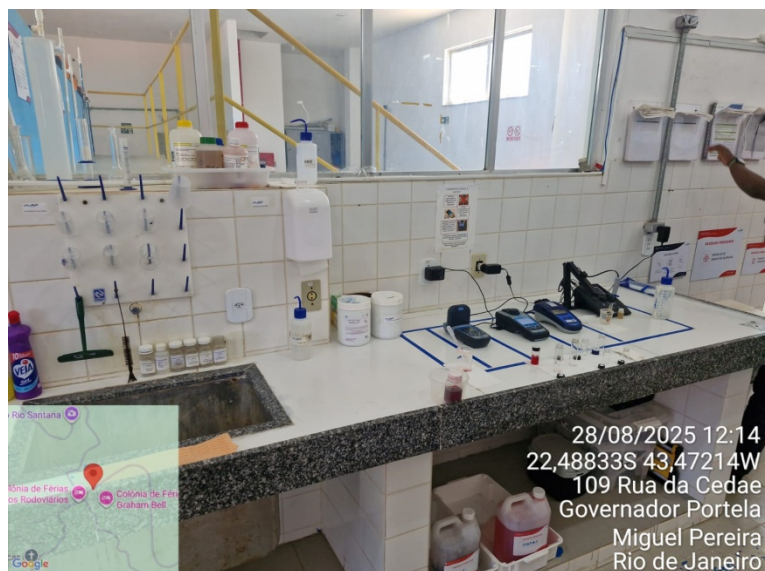
Foto 11 – Bancada de ensaio

A unidade dispõe de laboratório de análises para controle operacional e de qualidade da água, dotado dos equipamentos necessários e em bom estado de conservação. Na bancada de ensaios, foram observados equipamentos para medição de parâmetros físicos e químicos, frascos e reagentes identificados, bem como estrutura adequada de pia e bancada, permitindo a realização rotineira dos ensaios necessários ao monitoramento do processo de tratamento e à verificação do atendimento ao padrão de potabilidade.
