Agência Reguladora de Energia e Saneamento Básico do Estado do Rio de Janeiro

## RELATÓRIO DE FISCALIZAÇÃO

| <b>PROCESSO</b> | 480002/000804/2025 | | |
| <b>UNIDADE/OBRA FISCALIZADA</b> | Reservatório Praça da Bandeira | | |

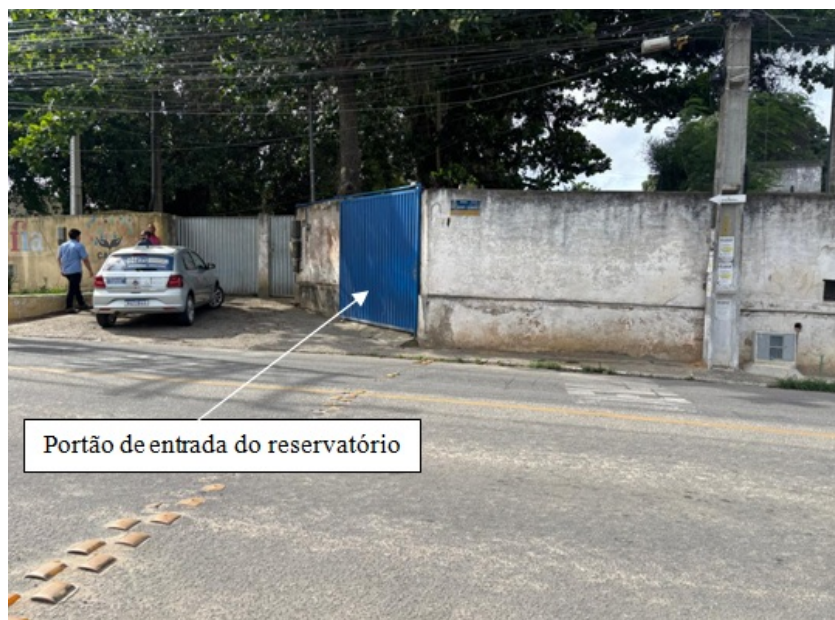
- o reservatório está protegido por muro de alvenaria, mas não está identificado (foto 1);

Foto 1 – Vista frontal do reservatório sem identificação

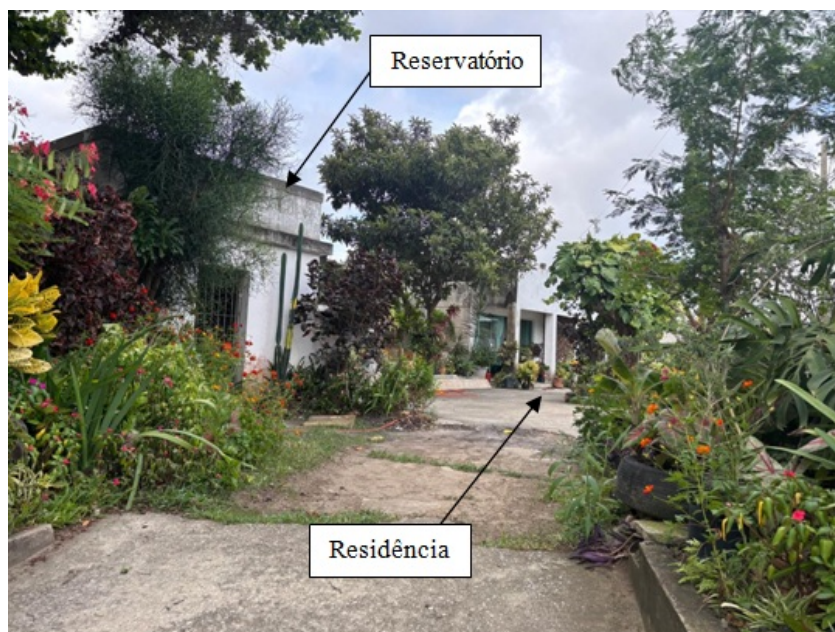
- não tem restrição de acesso, pois no interior da área onde está situado o reservatório existe uma residência habitada (fotos 2 e 3);
- existe muita vegetação próxima ao reservatório (fotos 2, 3 e 4);

Foto 2 – Reservatório e residência juntos na mesma área

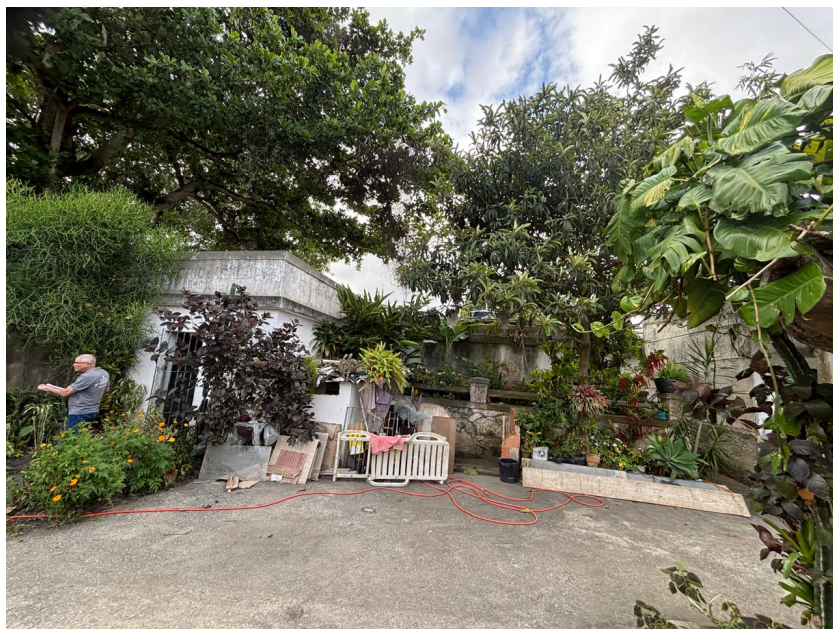
Foto 3 – Não há separação da área entre o reservatório e a residência

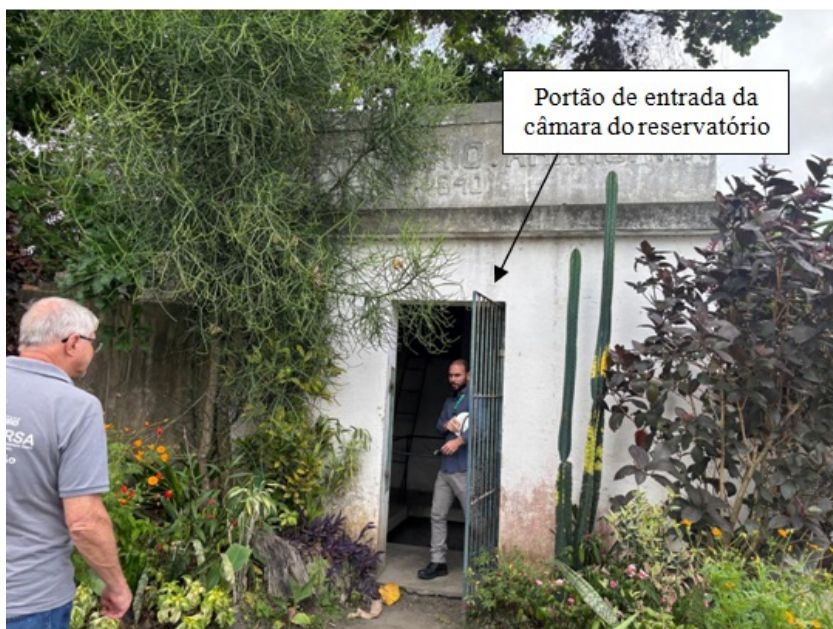
Foto 4 – Vegetação próxima ao reservatório

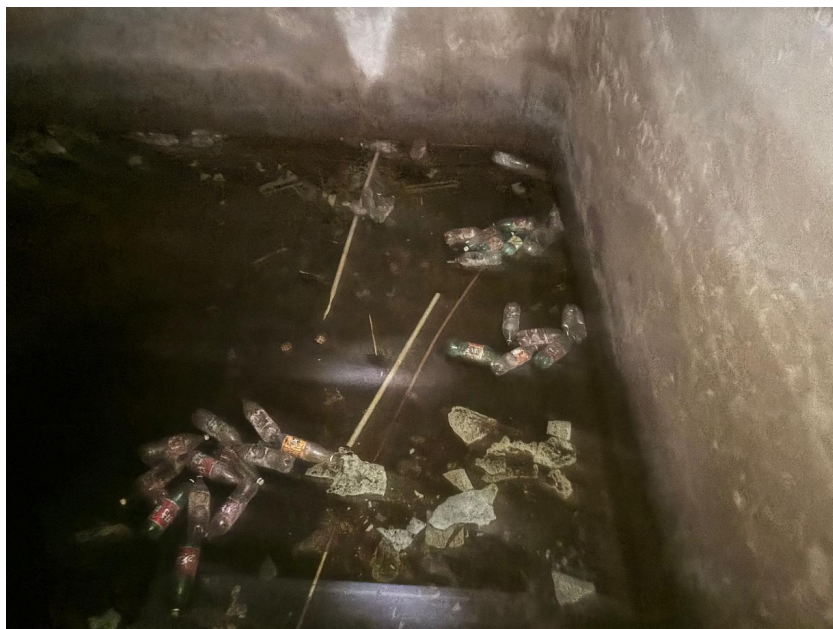
- o reservatório é do tipo semi enterrado;
- a entrada dá acesso a uma câmara, onde é visualizado o barrilete do reservatório e onde se avistam as duas células;
- atualmente o reservatório está fora de operação, contendo água parada nas duas células (fotos 5 e 6);

Foto 5 – Água parada com detritos em uma das células

No local há proliferação de vetores, em função da água parada nas células.

Recomendamos que o reservatório seja colocado em operação e que, enquanto isso não ocorra, sejam tomadas providências quanto à proliferação de mosquito no local.

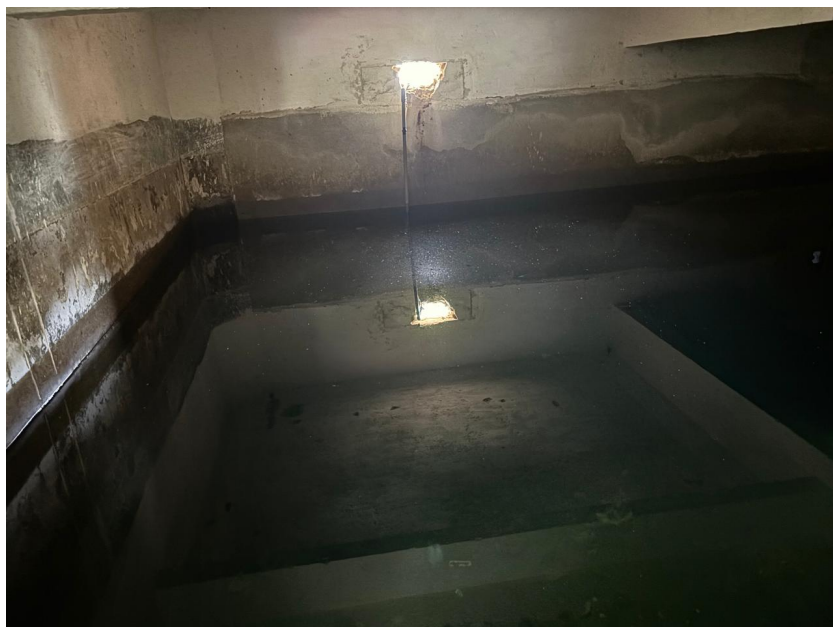
Foto 6 – Água parada na outra célula

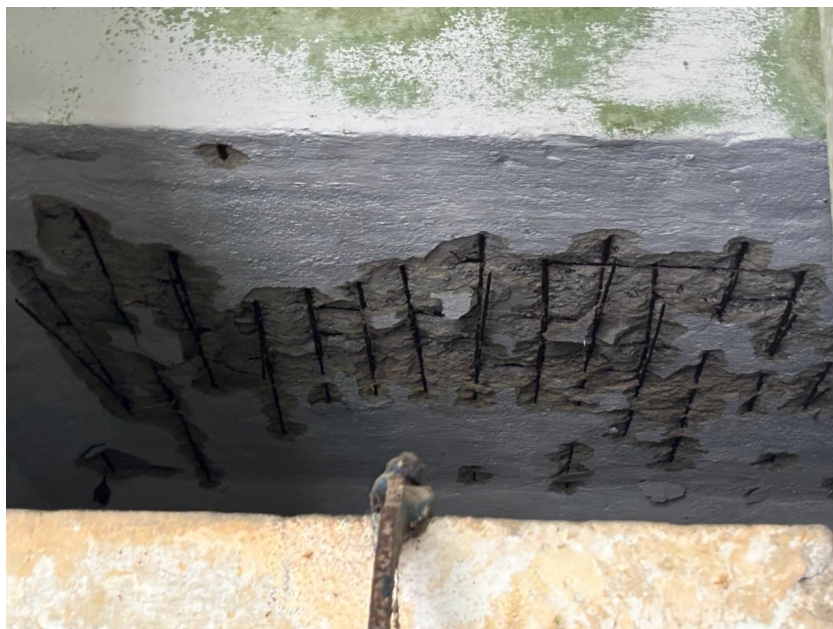
- as ferragens da laje superior estão expostas, com muita ferrugem e algumas até sofreram ruptura (fotos 7, 8 e 9);
- a pintura está muito desgastada e existem muitos pontos de infiltração (fotos 9 e 10);

Foto 7 – Ferragens expostas

A equipe de Fiscalização/CASAN constatou que o reservatório está fora de operação e em péssimo estado de conservação. A unidade terá que passar por uma reforma, tanto na parte civil como na hidráulica, visando sua operacionalização.

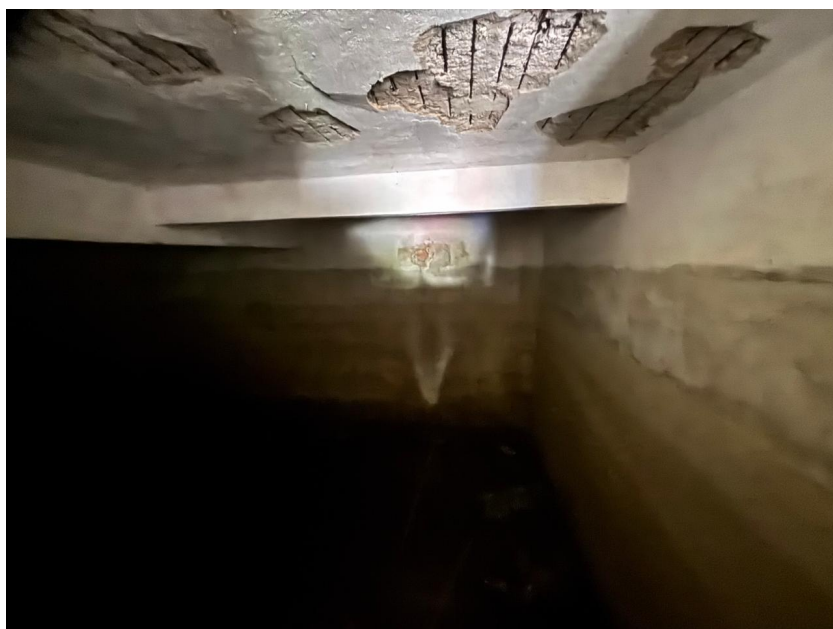
Foto 8 – Ferragens expostas em uma das células

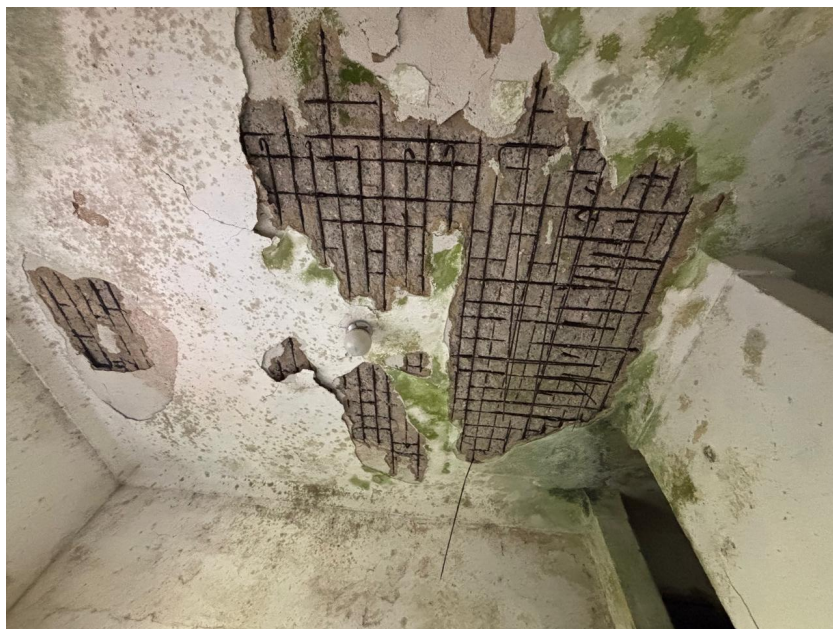
Foto 9 – Ferragens rompidas e muitos pontos de infiltração

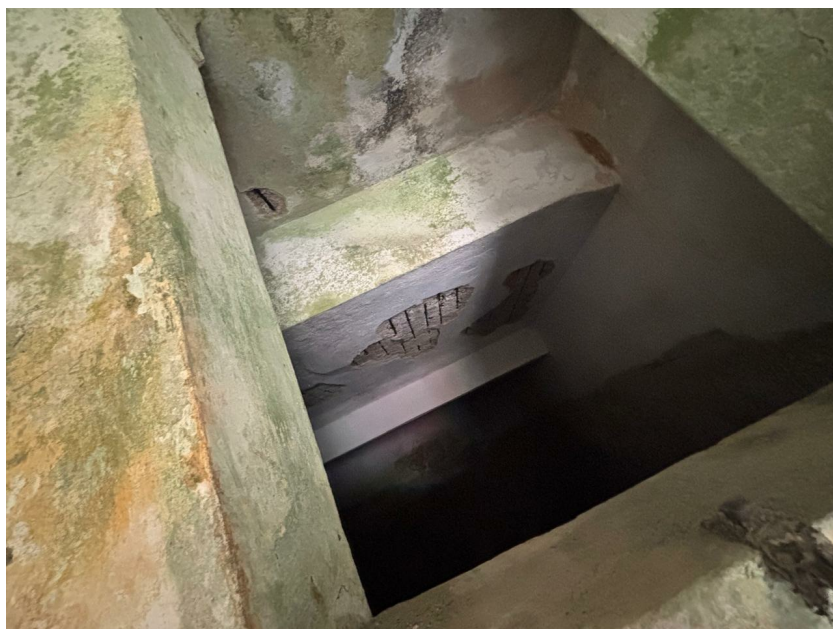
Foto 10 – Muitos pontos de infiltração

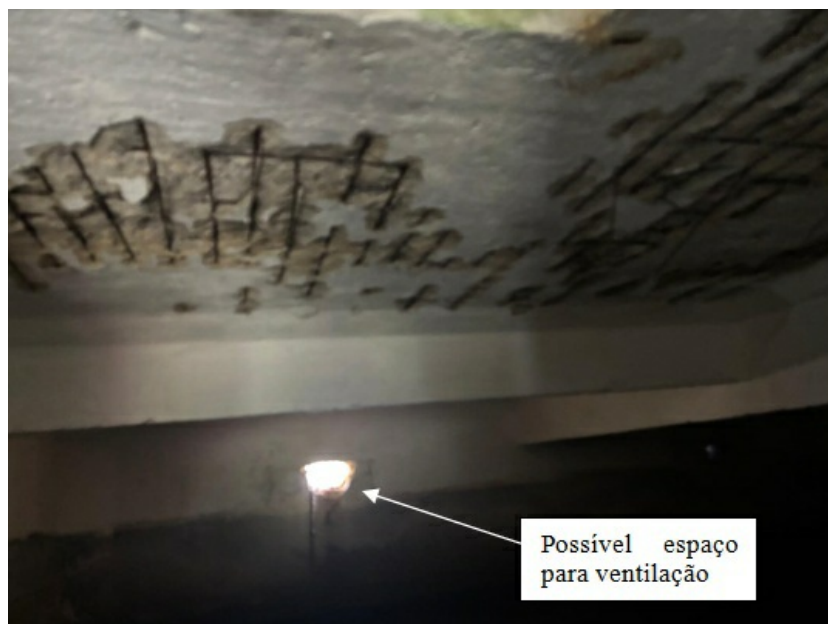
- em cada célula há um furo na parede lateral, aparentemente para ventilação, sendo que em uma das células ele está fechado (fotos 11 e 12);

Foto 11 – Possível espaço para ventilação

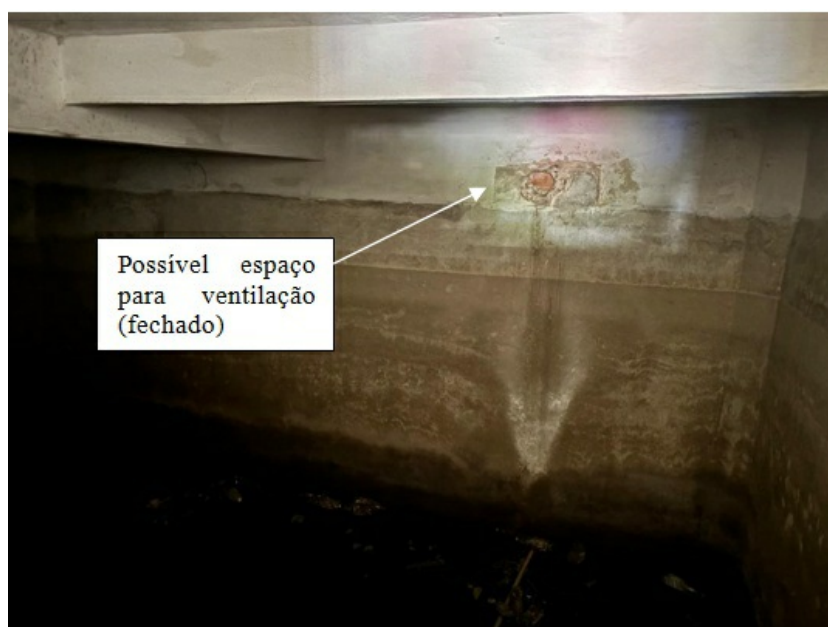
Foto 12 – Possível espaço para ventilação (fechado) na outra célula

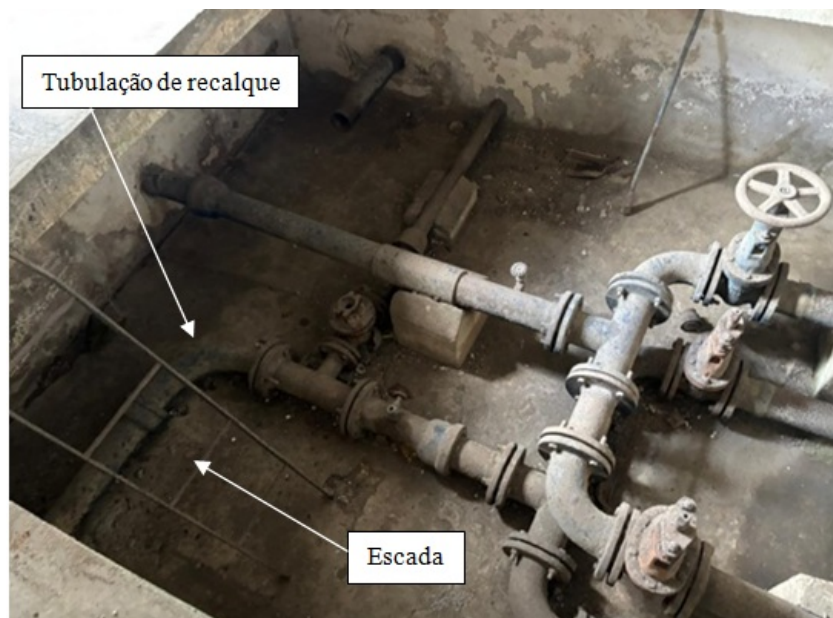
Foto 13 – Barrilete

- o barrilete está situado no interior do acesso às células, localizado em um nível inferior ao piso (foto 13);
- o acesso ao barrilete é feito através de uma escada de ferro sem proteção (foto 13);
- as tubulações de recalque (entrada) e distribuição (saída) tem diâmetro de 100 mm (fotos 13 e 14);

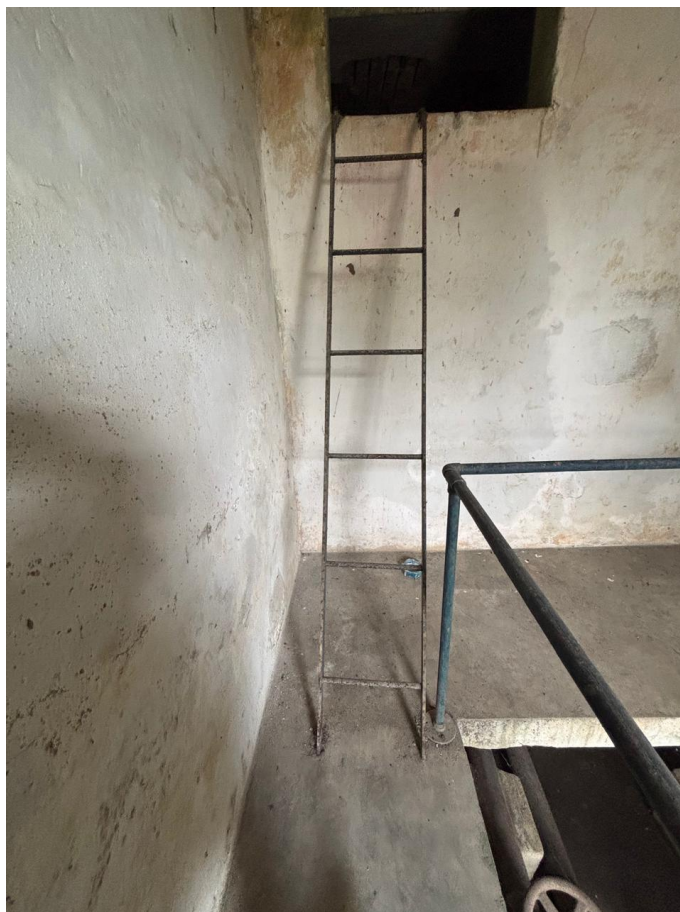
**OUTRAS INFORMAÇÕES RELEVANTES** Escada e guarda corpo

- não foram verificadas as tubulações de limpeza e extravasora;
- o acesso as câmaras é feito através de uma escada de ferro sem proteção (foto 15);
- o local onde está situado o barrilete é protegido por um guarda corpo (foto 15).
