Agência Reguladora de Energia e Saneamento Básico do Estado do Rio de Janeiro

## RELATÓRIO DE FISCALIZAÇÃO

| <b>CONCESSIONÁRIA</b> | Águas de Juturnaíba | <b>BLOCO</b> | --- |
| <b>UNIDADE/OBRA FISCALIZADA</b> | Reservatório Bacaxá | | |

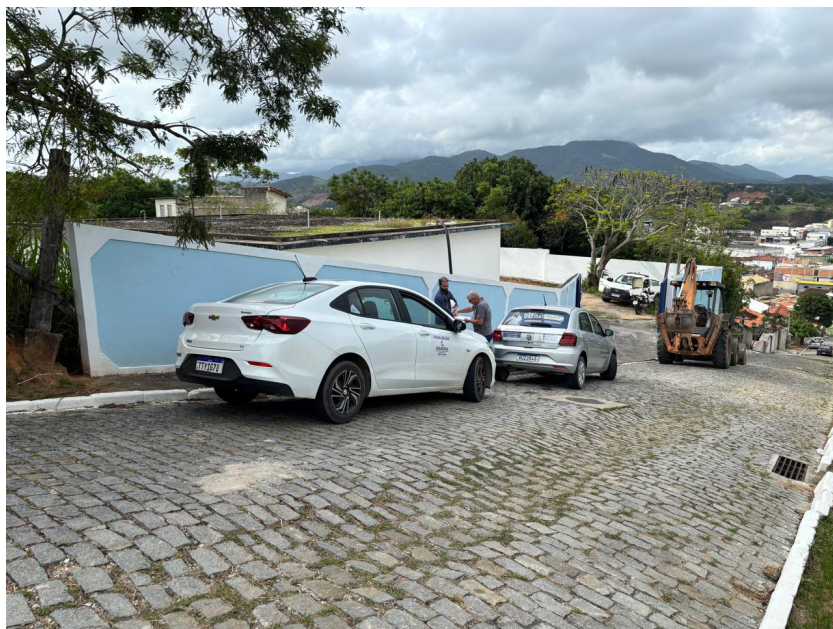
- o reservatório tem restrição de acesso, sendo protegido por muro de alvenaria e cerca de arame, mas não está identificado (fotos 1 e 2);

Foto 1 – Vista frontal do reservatório murado, massem identificação

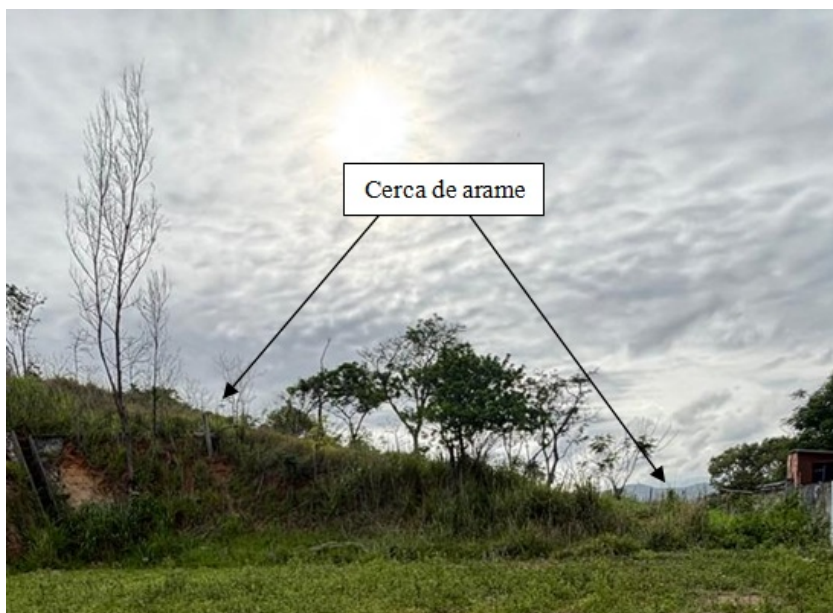
Foto 2 – Vista lateral do reservatório com cerca de arame

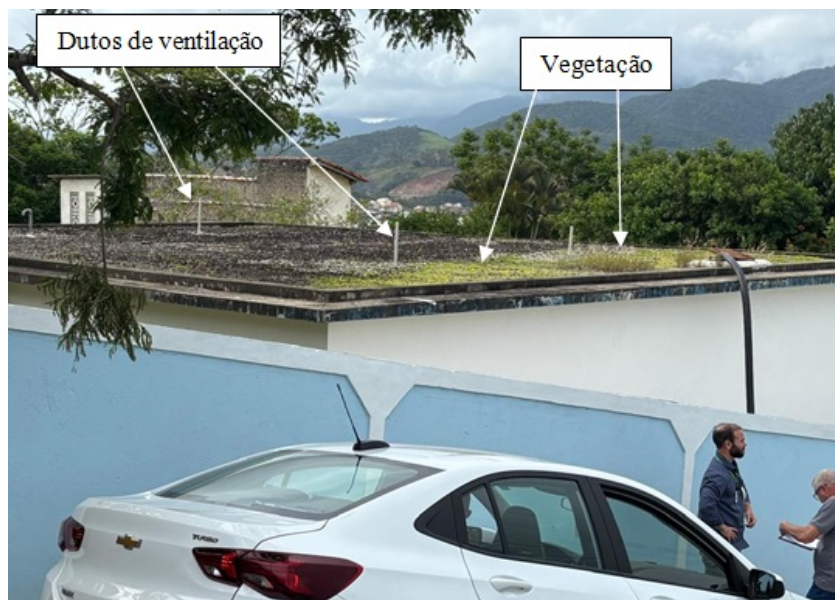
- a parte externa da laje superior do reservatório existe uma pequena vegetação (foto 3);
- não foi possível verificar as condições dos dutos de ventilação situados na laje (foto 3);

Foto 3 – Laje superior com vegetação

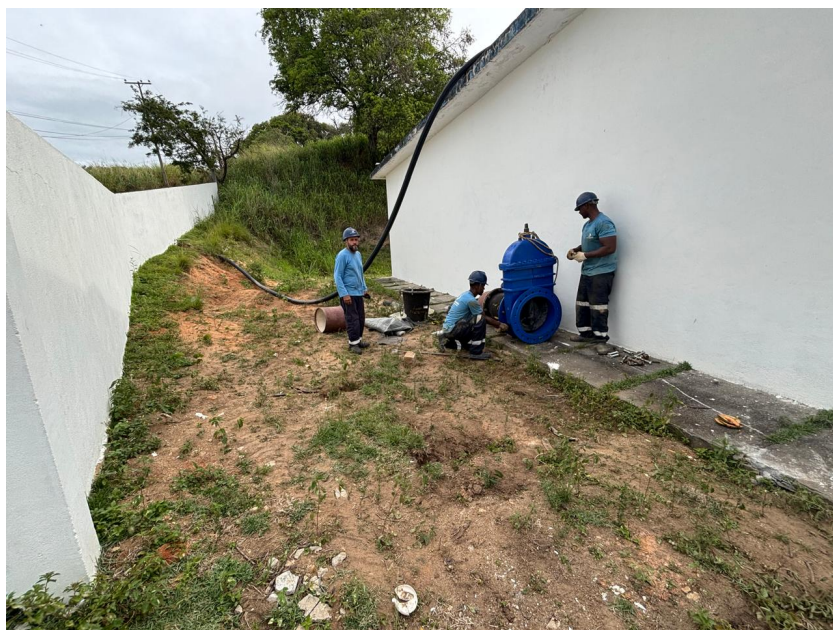
- o reservatório é do tipo apoiado;
- atualmente o reservatório está fora de operação, mas está sendo reformado;
- no momento da fiscalização estava sendo instalada uma válvula para controle de abertura e fechamento do abastecimento de água (fotos 4 e 5);
- grande parte do reservatório (muro de divisa e célula) já estava com pintura nova (fotos 4, 5 e 6);

Foto 4 – Válvula sendo preparada para ser instalada e pintura nova

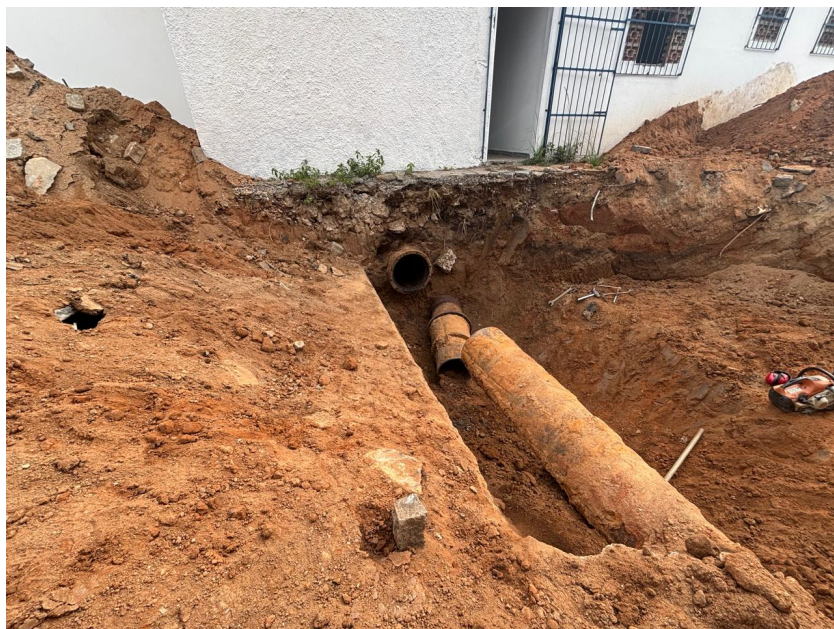
Foto 5 – Tubulação já cortada para a instalação da válvula

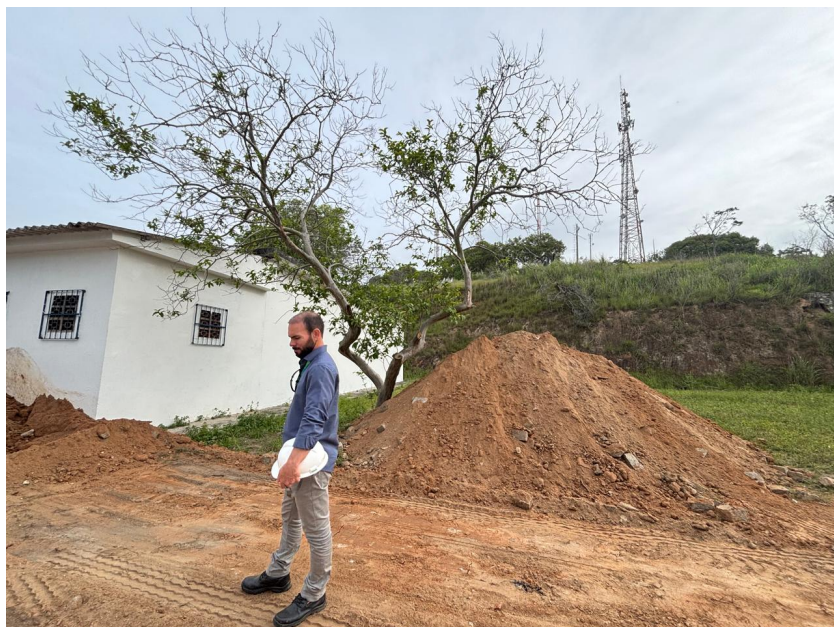
Foto 6 – Pintura nova na parte externa da célula do reservatório

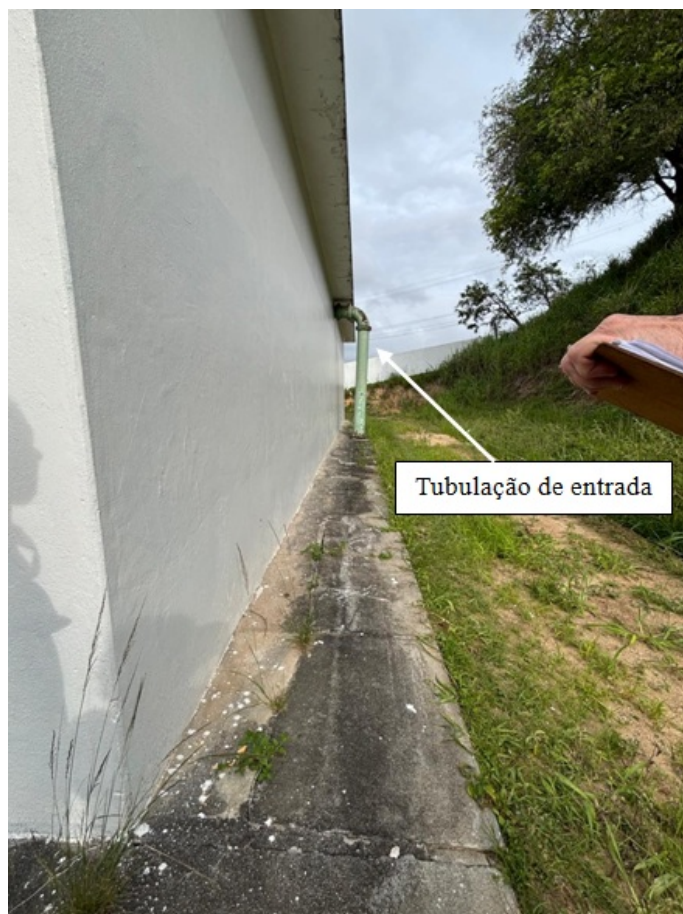
- a entrada da água para o reservatório é feita na parte de trás da célula (foto 7);
- o material da tubulação de entrada é ferro fundido, DN 300 mm (foto 7);

Foto 7 – Tubulação de entrada da água

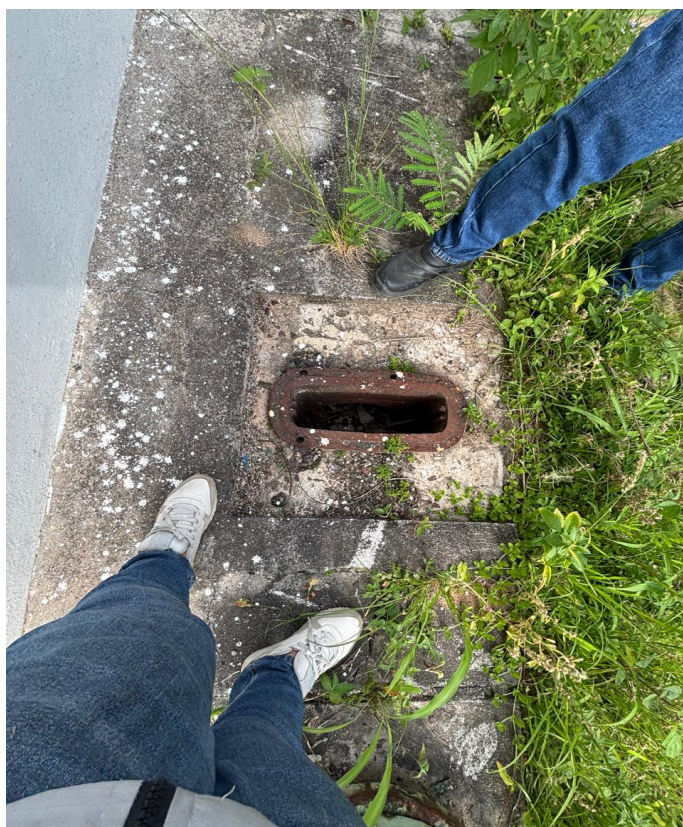
· a válvula responsável pela entrada ou parada da água está inoperante (foto 8);

Foto 8 – Válvula inoperante

- o reservatório seja colocado em operação;
- seja substituído a válvula de entrada de água do reservatório;
- sejam feitas todas as adequações de segurança;
- a AGENERSA seja informada sobre a conclusão das obras e o início de operação da unidade.

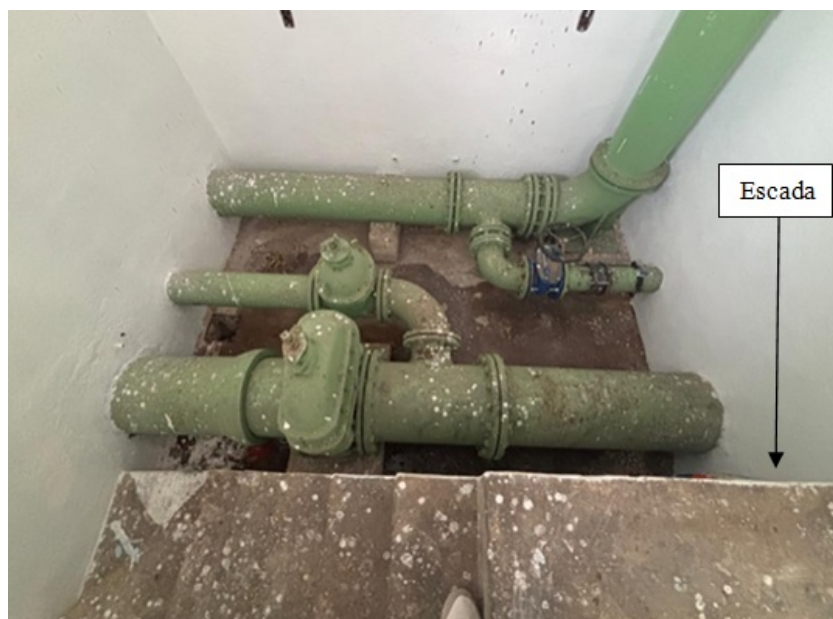
- o acesso ao barrilete é feito através de uma escada sem guarda corpo (foto 10);
- a pintura das paredes da câmara onde está situado o barrilete é nova, mas o teto ainda está por recuperar (fotos 10 e 11);

Foto 10 – Câmara dos barriletes com escada sem proteção

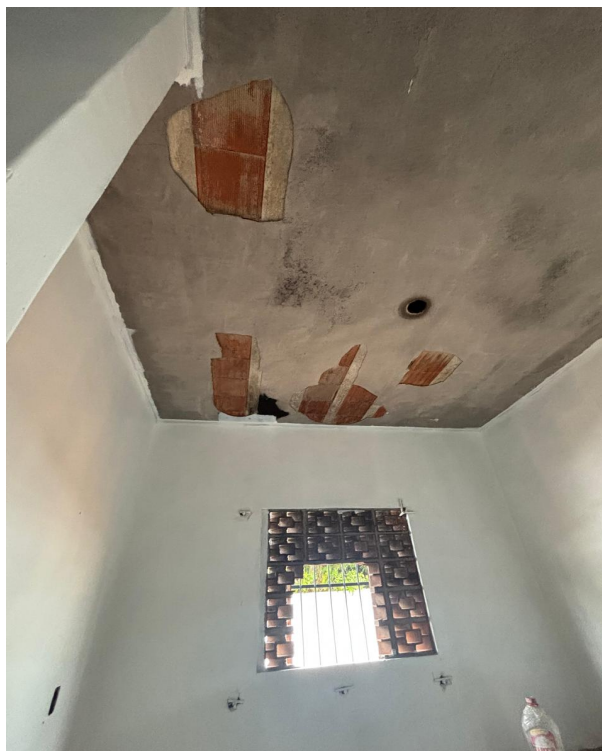
Foto 11 – Paredes com pintura nova e teto ainda a ser reformado

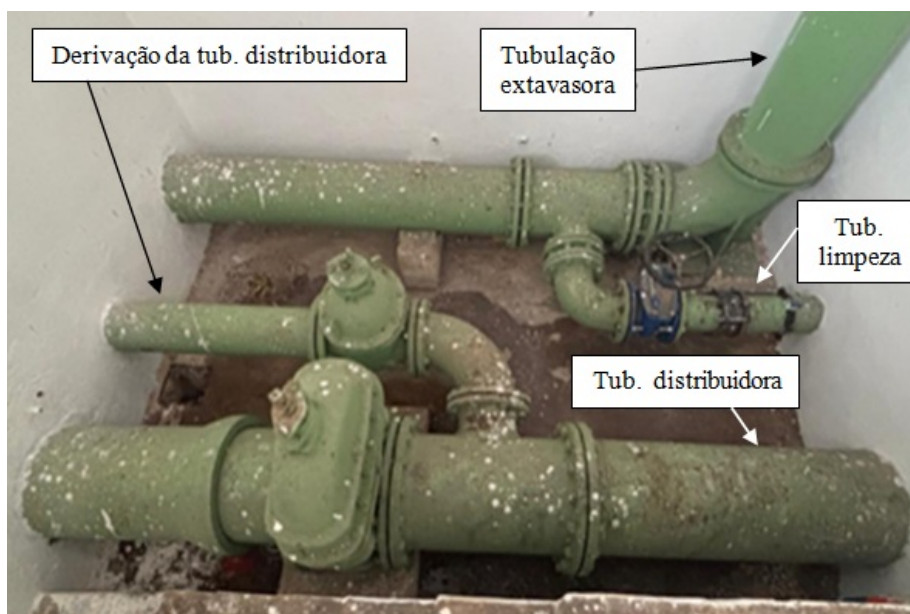
Foto 12 – Barrilete

- as tubulações de distribuição (saída), limpeza e extravasora são de ferro fundido (foto 12);
- o diâmetro da tubulação distribuidora é de 400 mm, derivando desta uma tubulação de 200 mm (foto 12);
- os diâmetros das tubulações de limpeza e extravasora são respectivamente 150 e 300 mm (foto 12).
