| <b>1- RF CAENE Nº:</b><br>P-083/23 | <b>2 - Data da Fiscalização:</b><br>10/08/2023 | <b>3 - Concessionária Fiscalizada:</b><br>CEG |
| <b>4 - Endereço da Fiscalização:</b><br>Rua Correa Dutra | <b>5 - Bairro(s):</b><br>Flamengo | <b>6 - Município:</b><br>Rio de Janeiro |
| <b>7 - Objetivo da Fiscalização:</b><br>Vistoria realizada com o objetivo de acompanhar as obras da Concessionária no município. | | |

Trata-se de obra de renovação de rede de gás natural de 90 mm de diâmetro, em polietileno de baixa pressão.

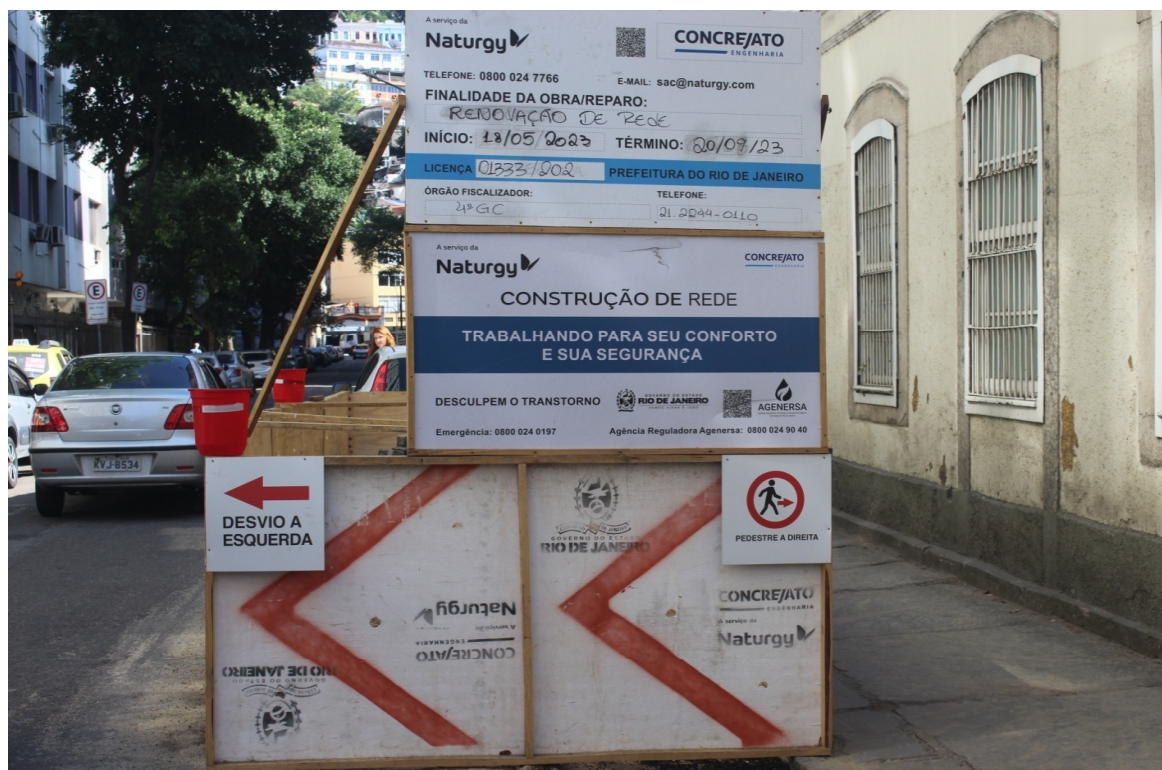
Foto 1: Ponto de início da obra

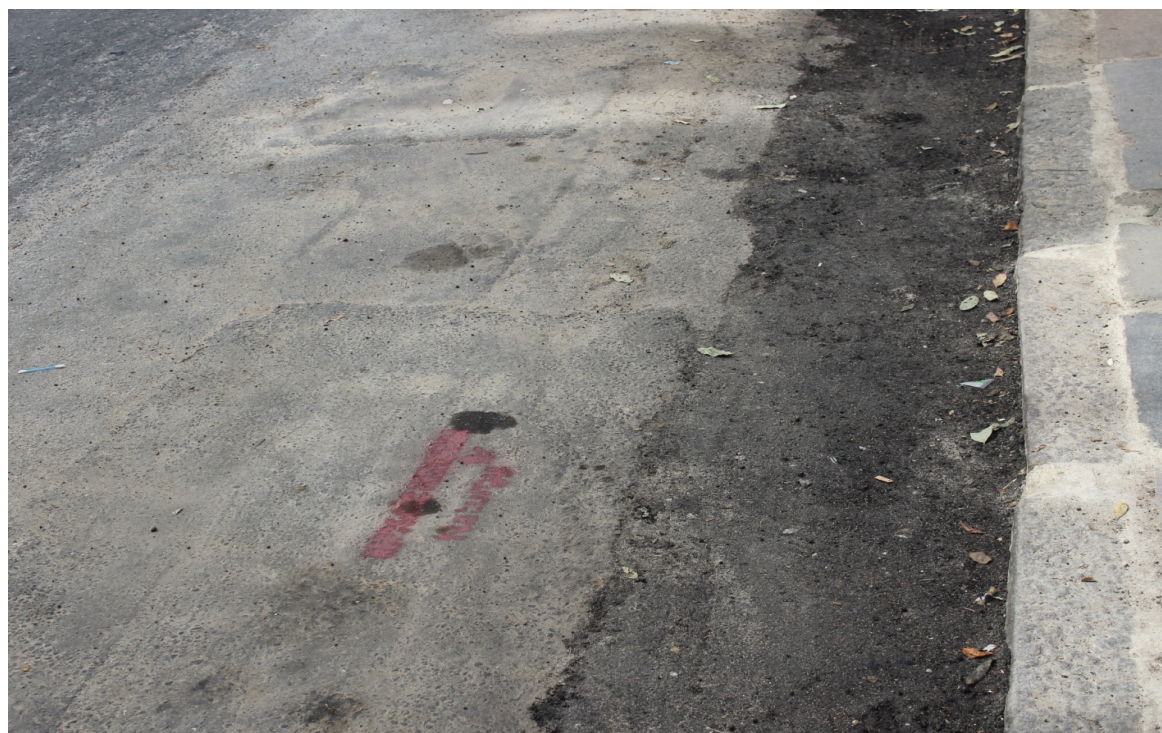
Foto 2: Recomposição provisória

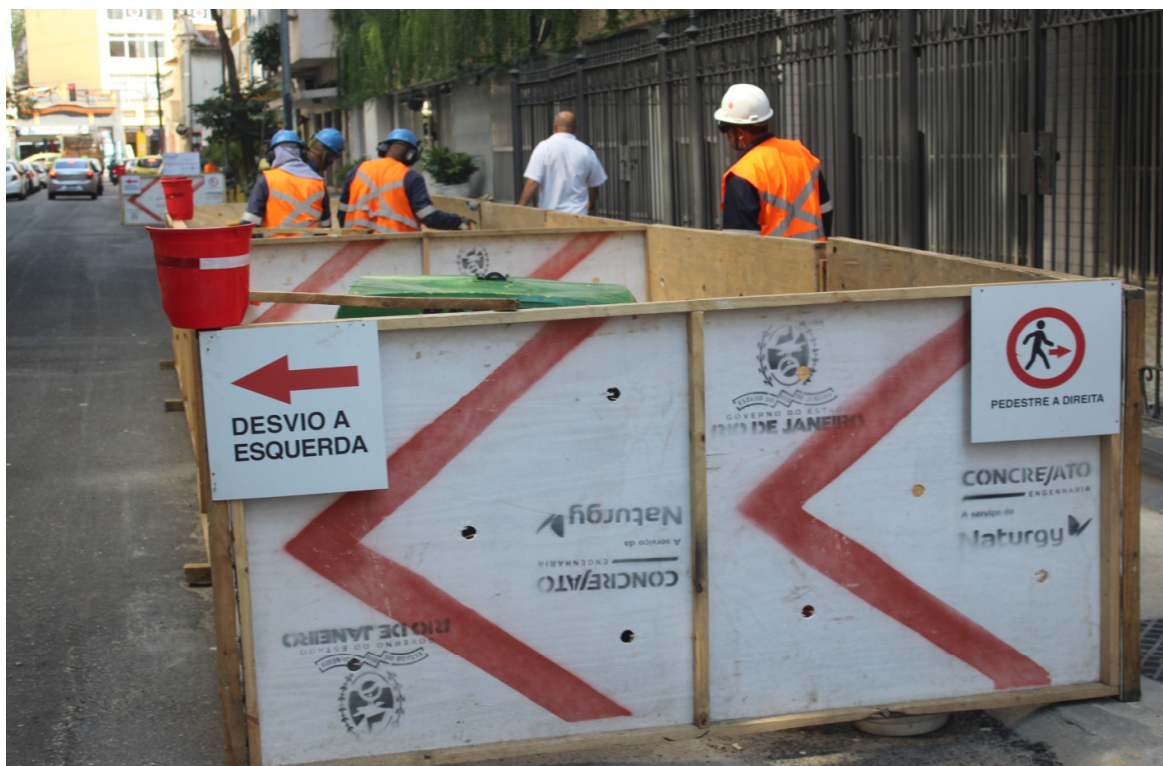
Foto 3: Equipe executando recorte no asfalto para realizar abertura de vala

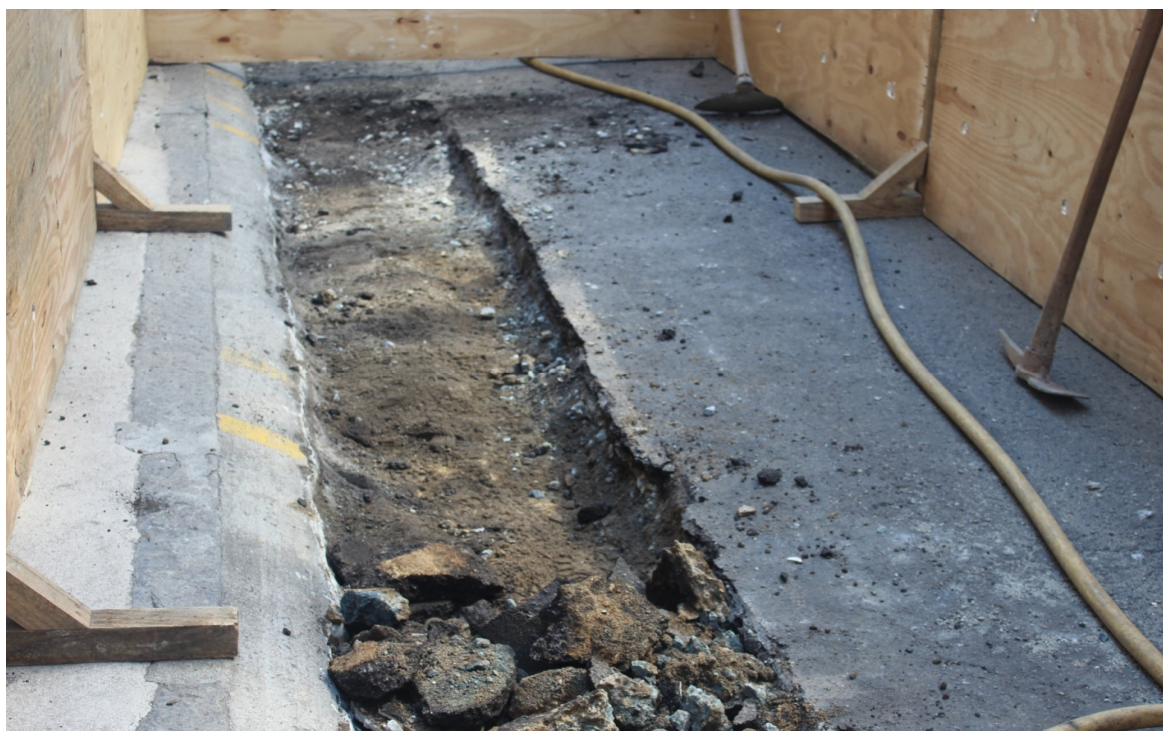
Foto 4: Isolamento

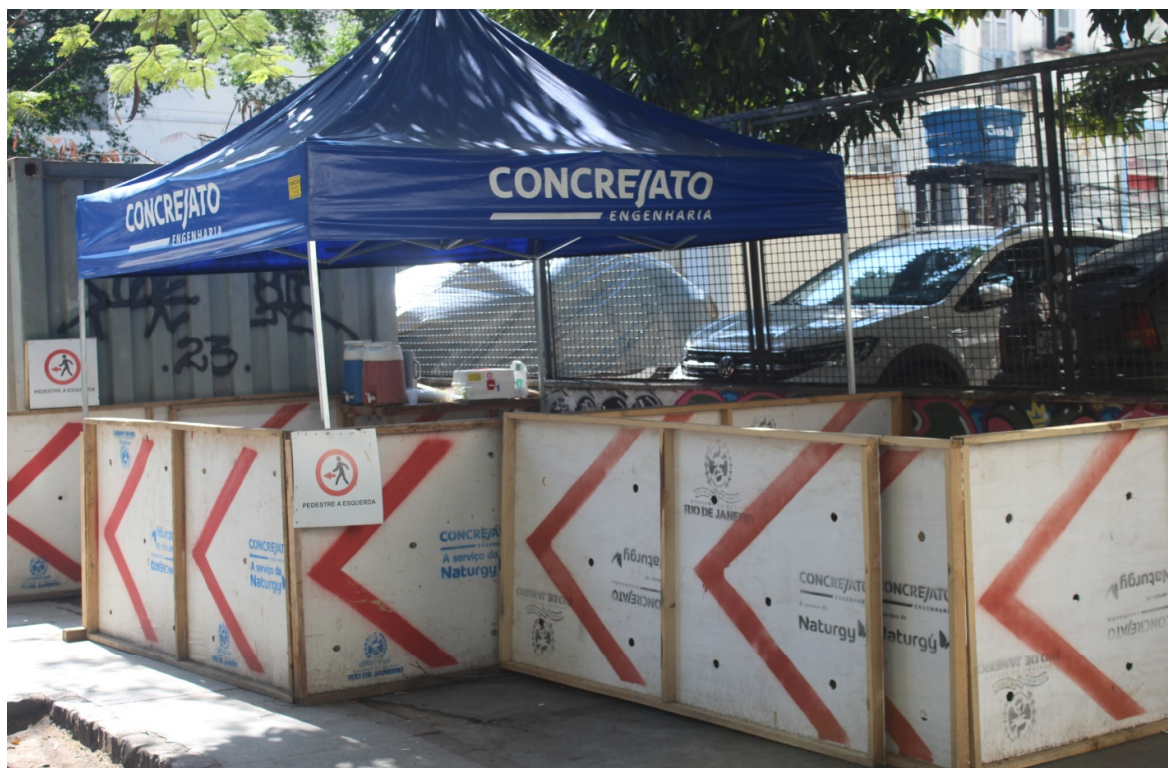
Foto 5: Área de vivência

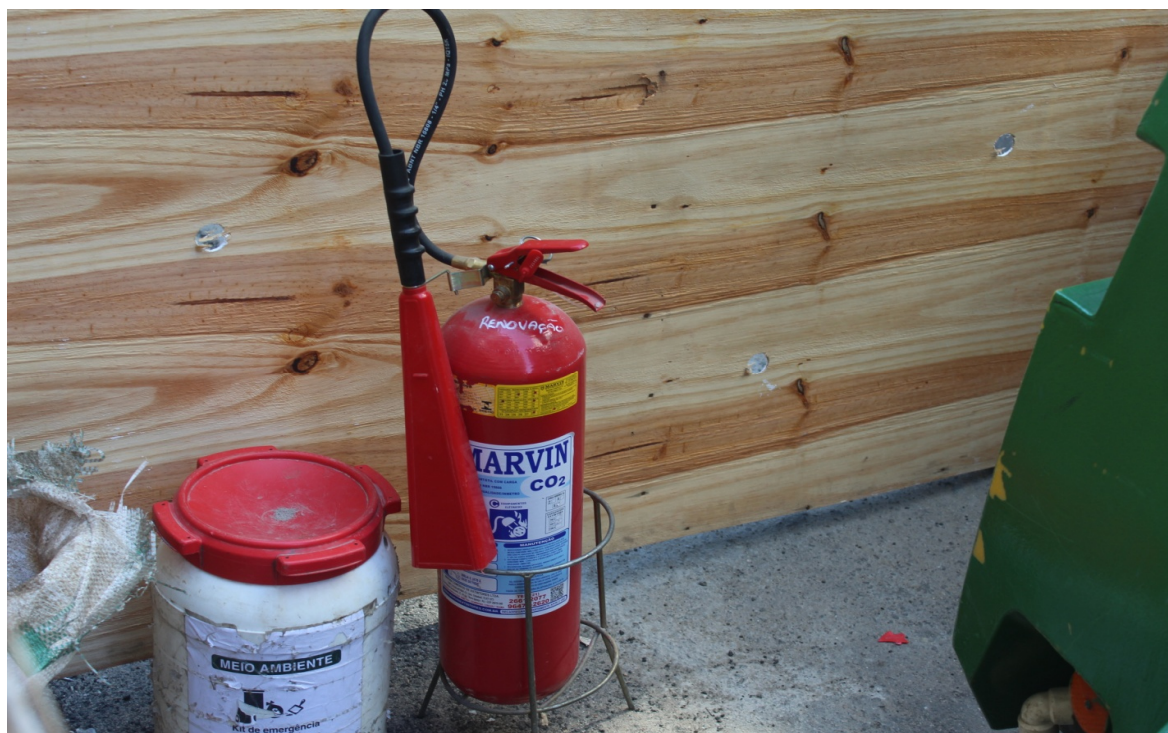
Foto 6: Extintor de CO2
