| <b>1 - RF CAENE Nº:</b><br>P-085/23 | <b>2 - Data da Fiscalização:</b><br>11/08/2023 | <b>3 - Concessionária Fiscalizada:</b><br>CEG RIO |
| <b>4 - Endereço da Fiscalização:</b><br>Rua Conde de Bonfim, 25 | <b>5 - Bairro(s):</b><br>Vila Amélia | <b>6 - Município:</b><br>Nova Friburgo |
| <b>7 - Objetivo da Fiscalização:</b><br>Vistoria realizada com o objetivo de observar o estado de conservação da estação de GNC (Descompressão) da Concessionária no Município. | | |

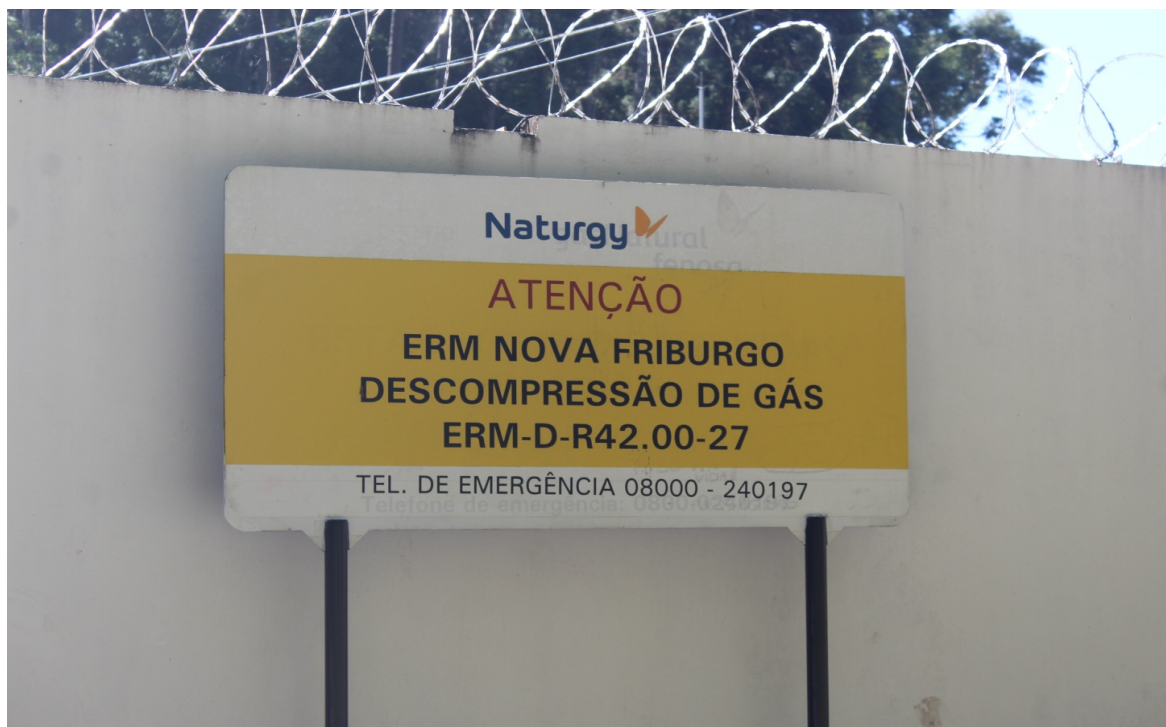
Foto 1: Placa de identificação da estação

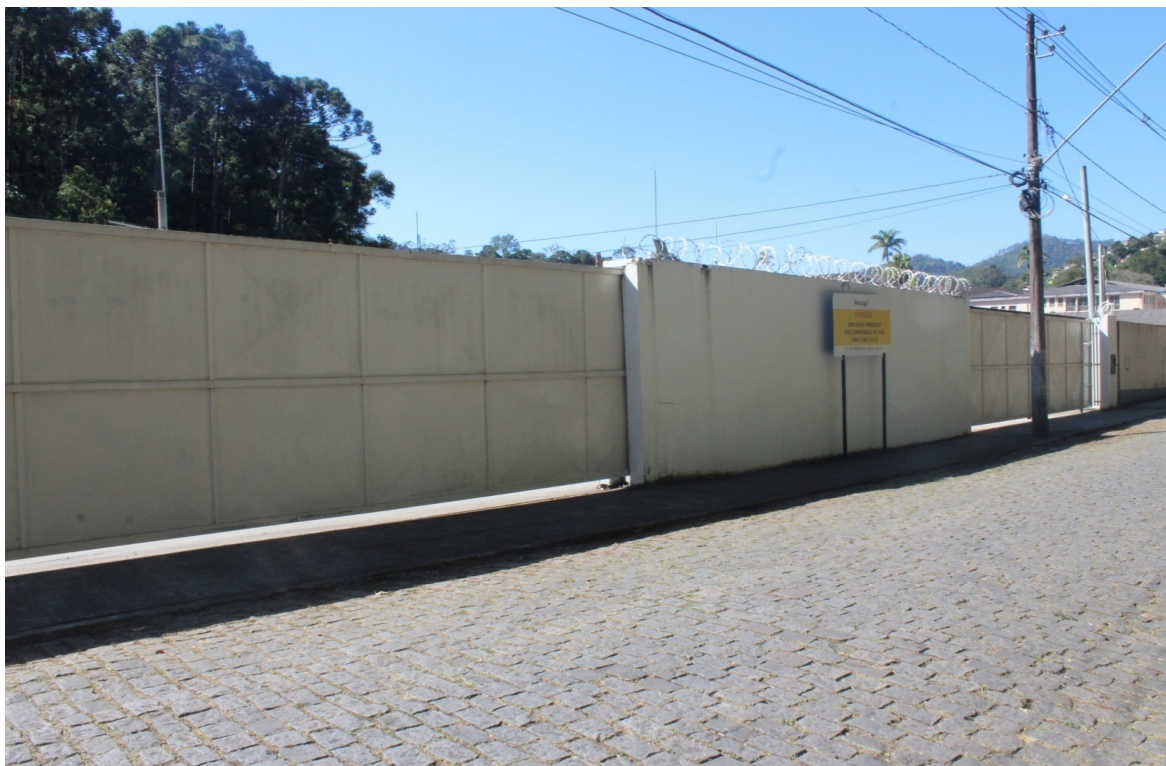
Foto 2: Entrada da estação

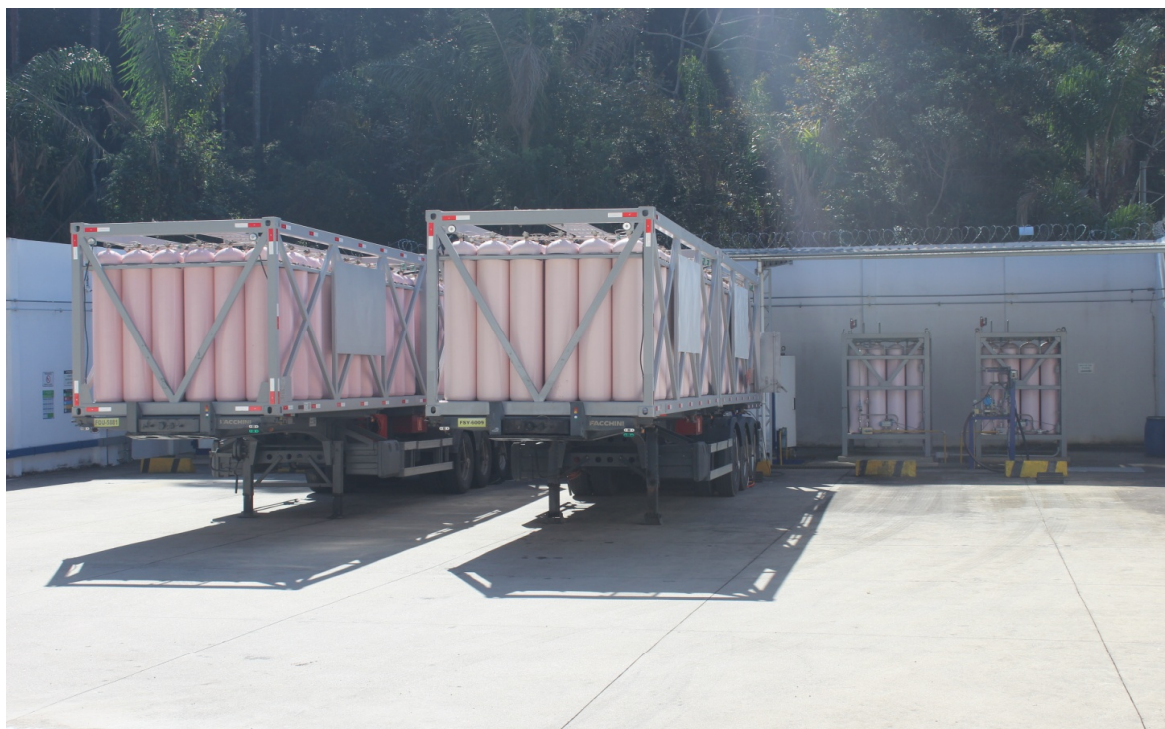
Foto 3: Visão geral da estação de Descompressão (de 220 para 7 bar)

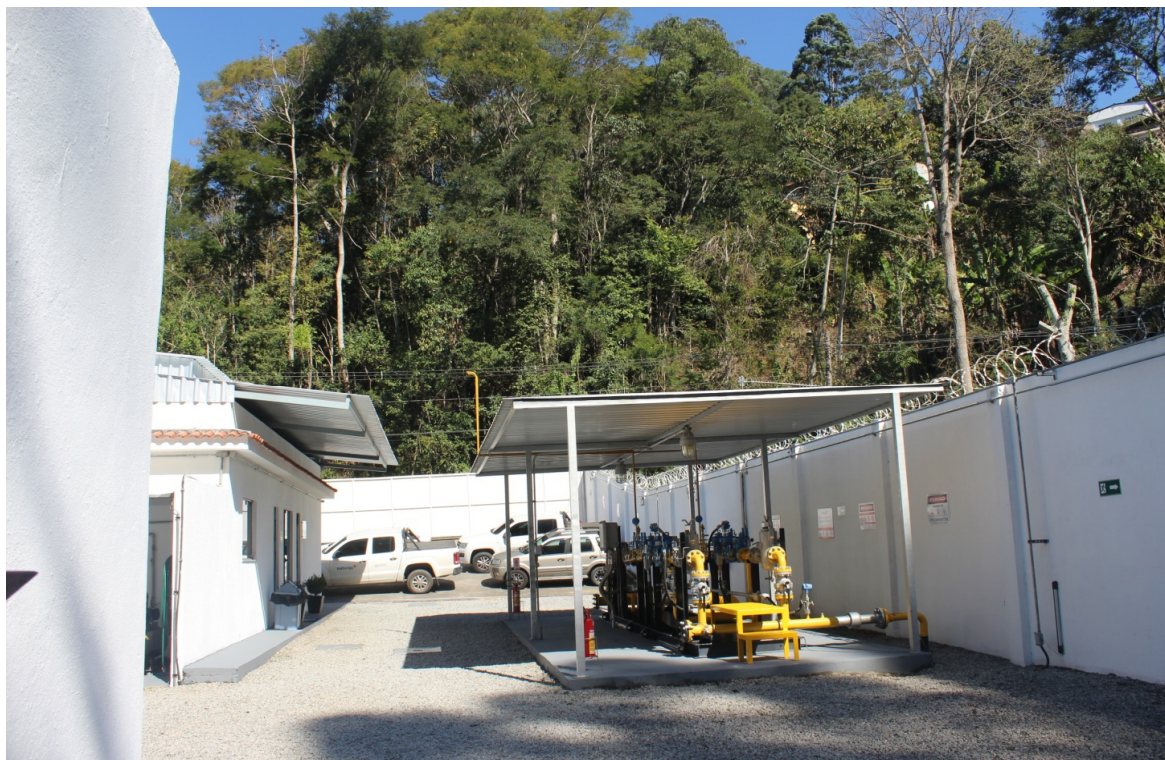
Foto 4: Visão geral da estação de Regulagem e Medição (de 7 para 4 bar)

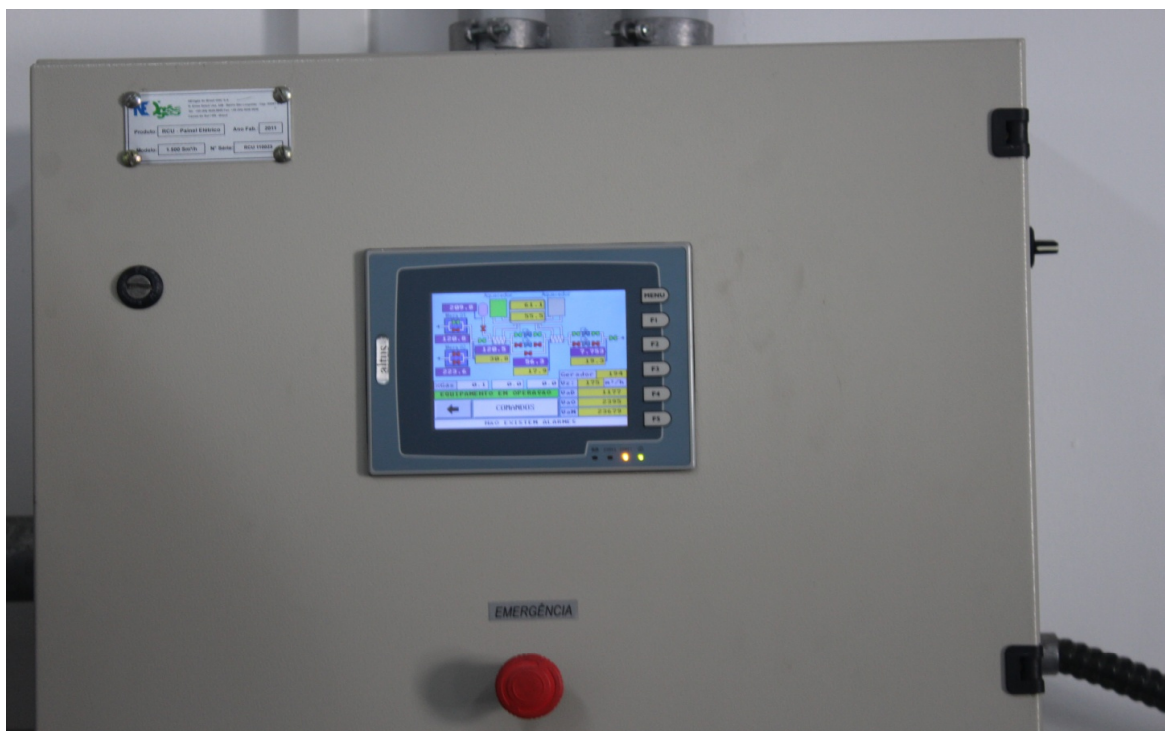
Foto 5: Monitoramento das variáveis de processo

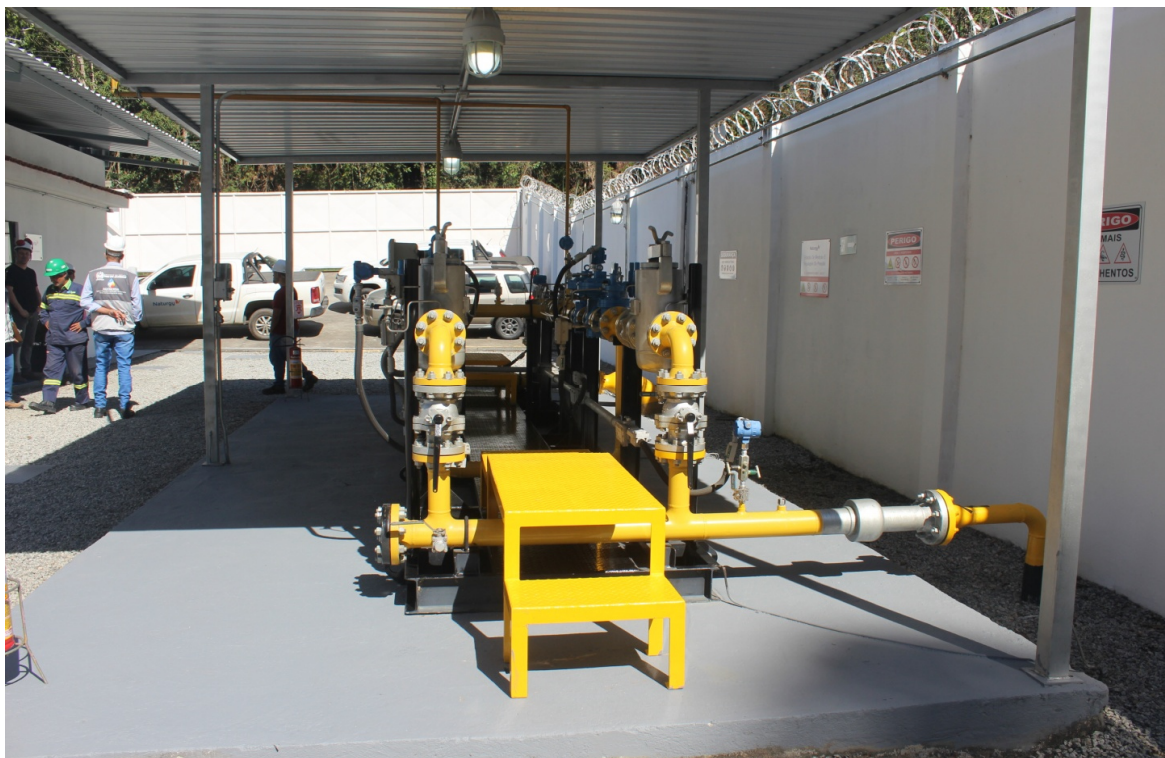
Foto 6: Tubulação de entrada da estação de regulação e medição - 7 bar

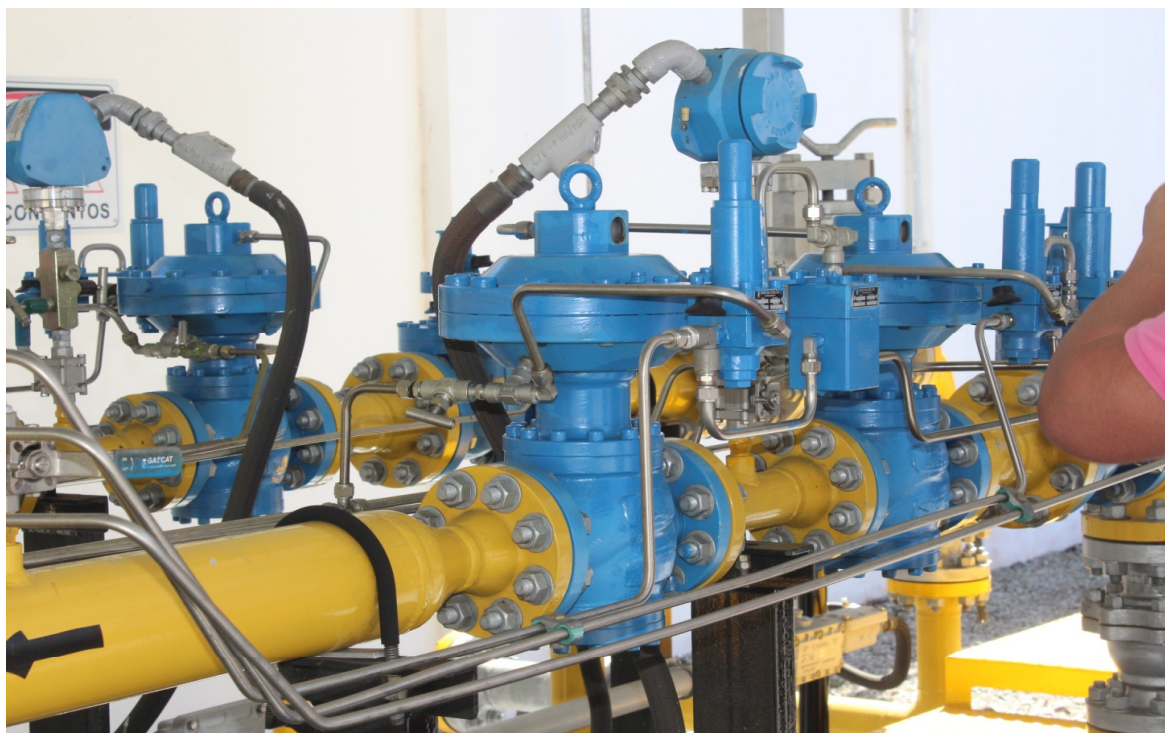
Foto 7: Reguladores de pressão

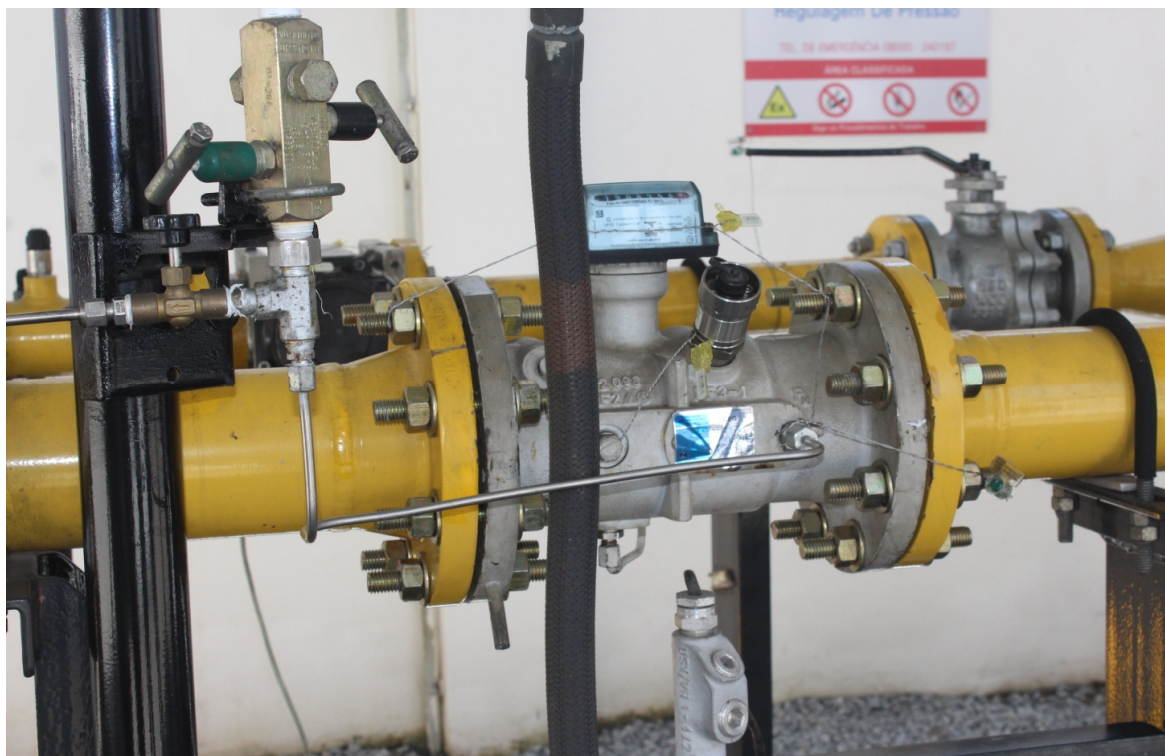
Foto 8: Medidor de vazão

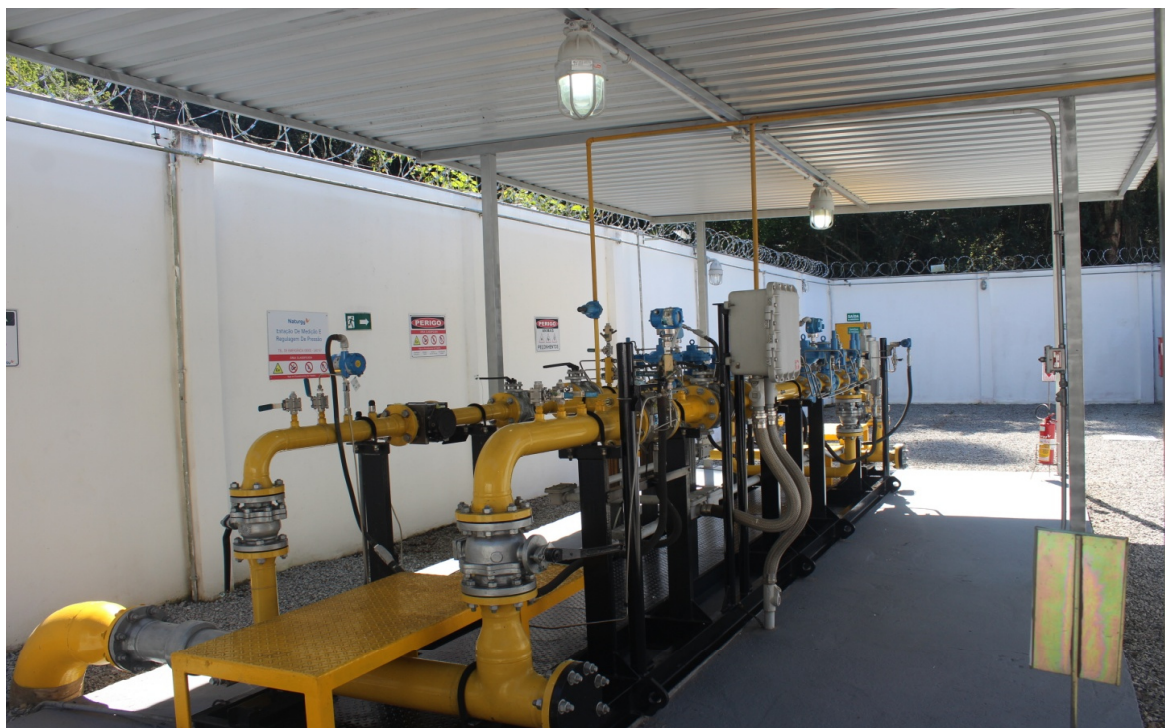
Foto 9: Tubulação de saída para distribuição - 4 bar

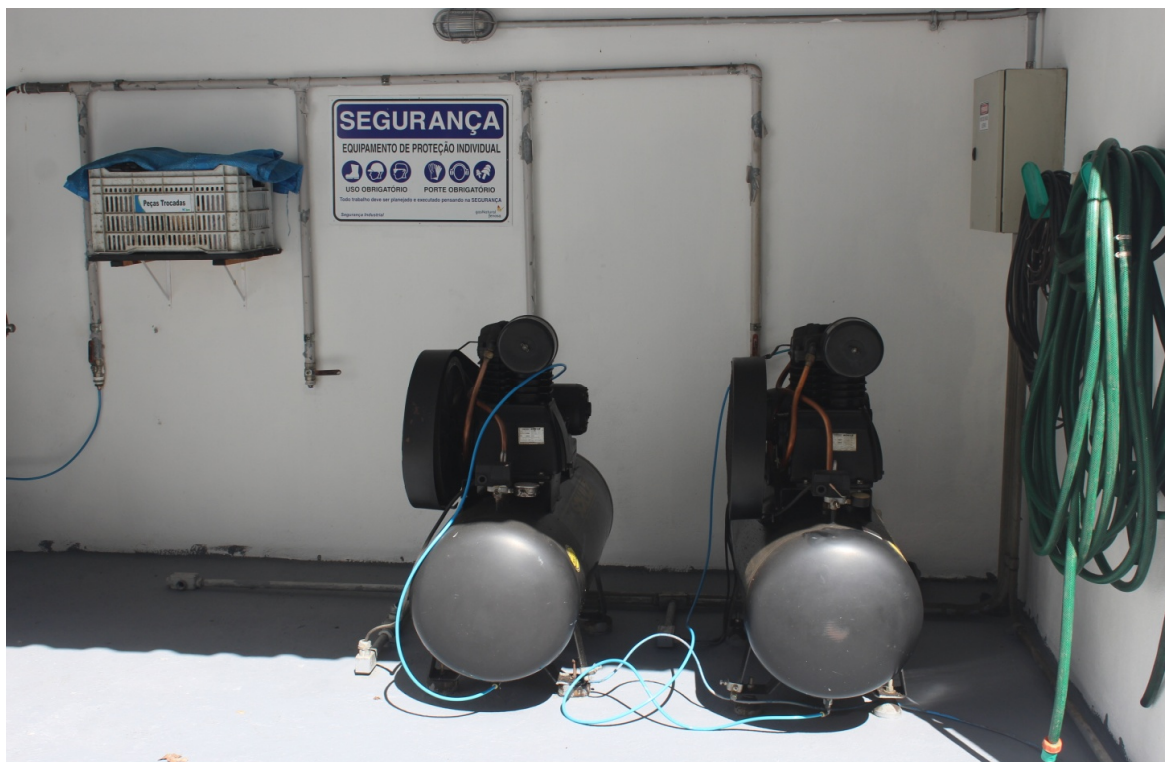
Foto 10: Compressores do sistema de válvulas pneumáticas

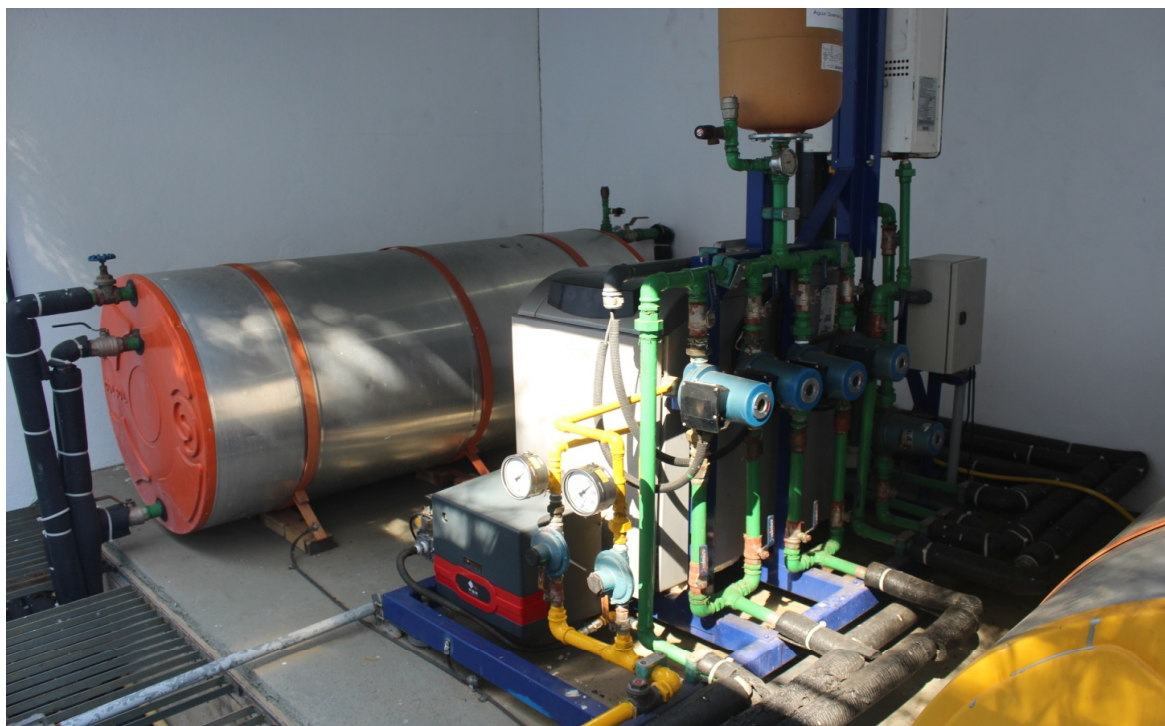
Foto 11: Sistema de troca de calor

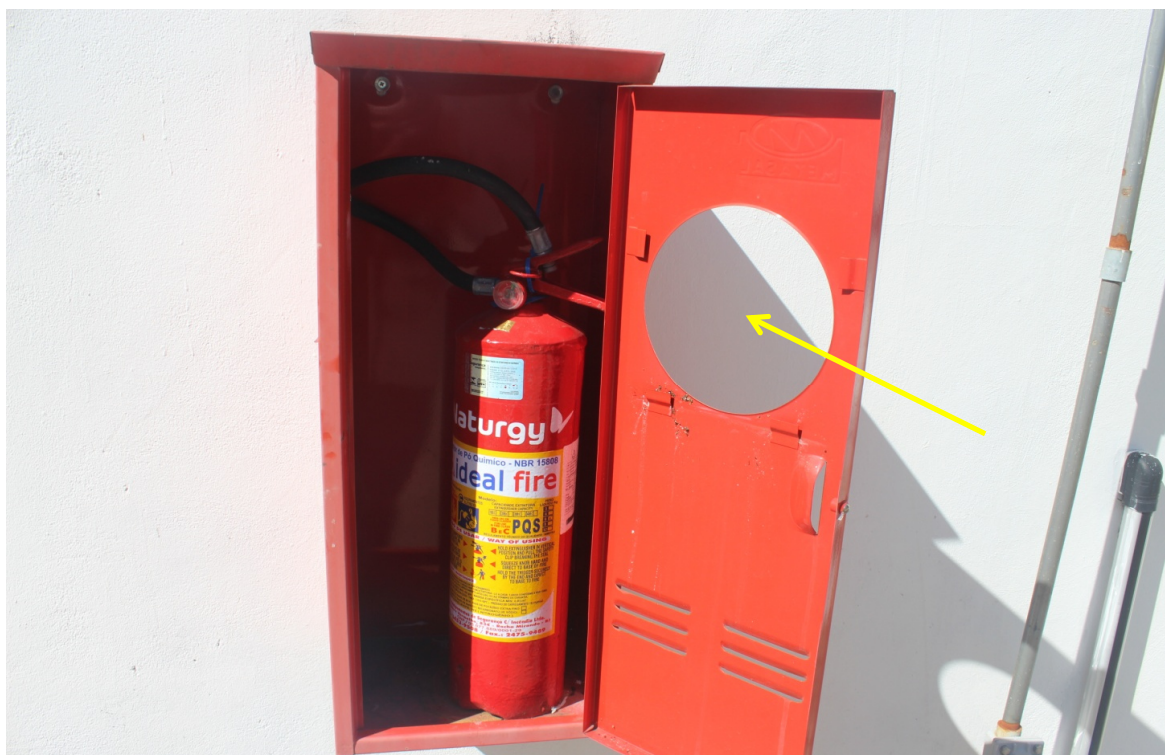
Foto 12: Extintor com caixa-abrigo sem o visor

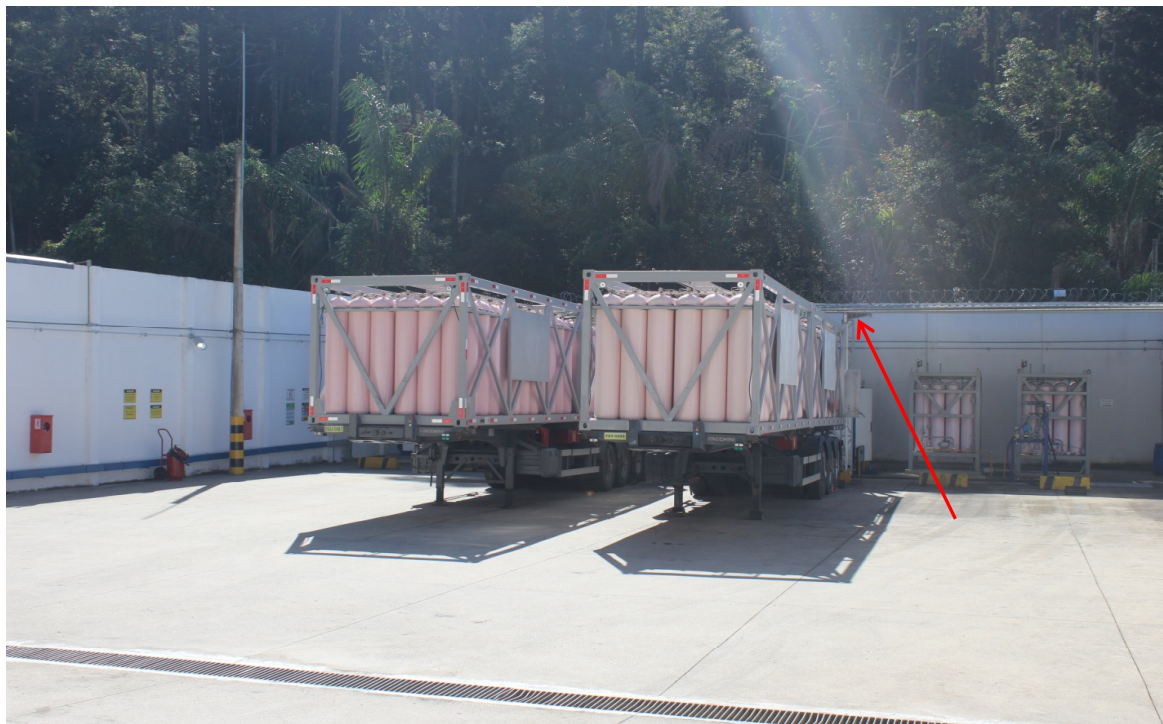
Foto 13: Viga metálica com ponto de corrosão

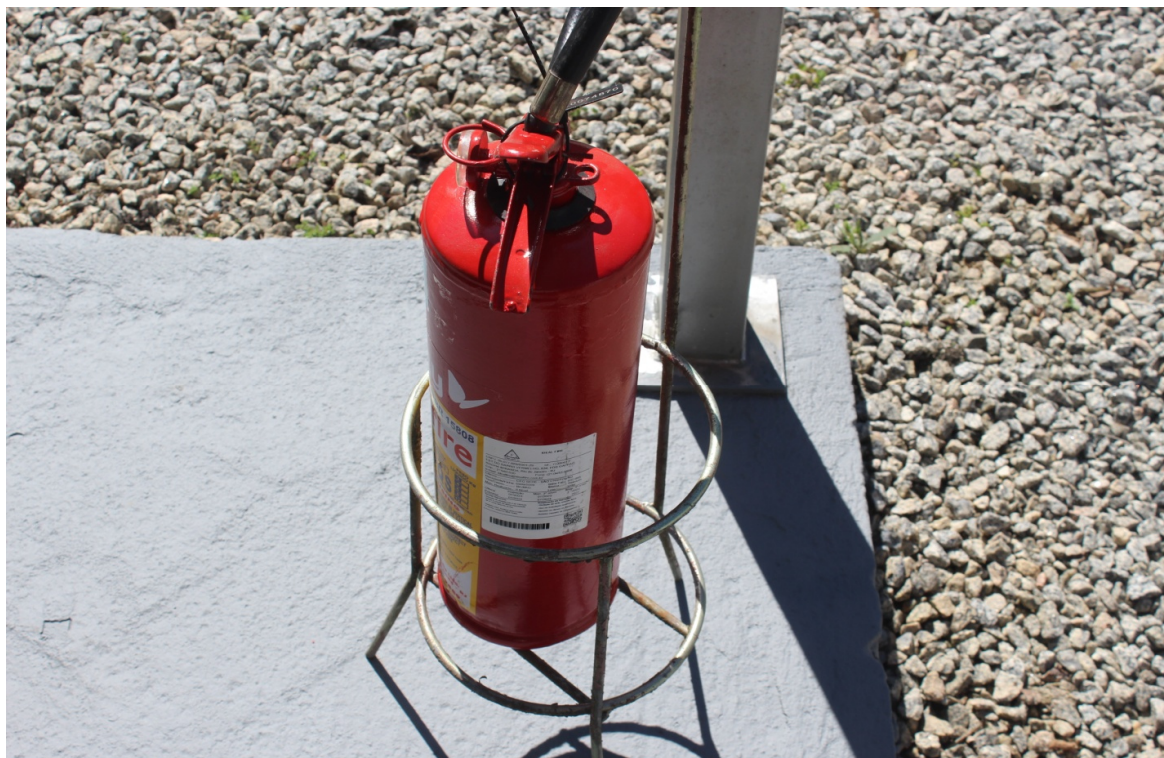
Foto 14: Extintor de incêndio sem demarcação do piso

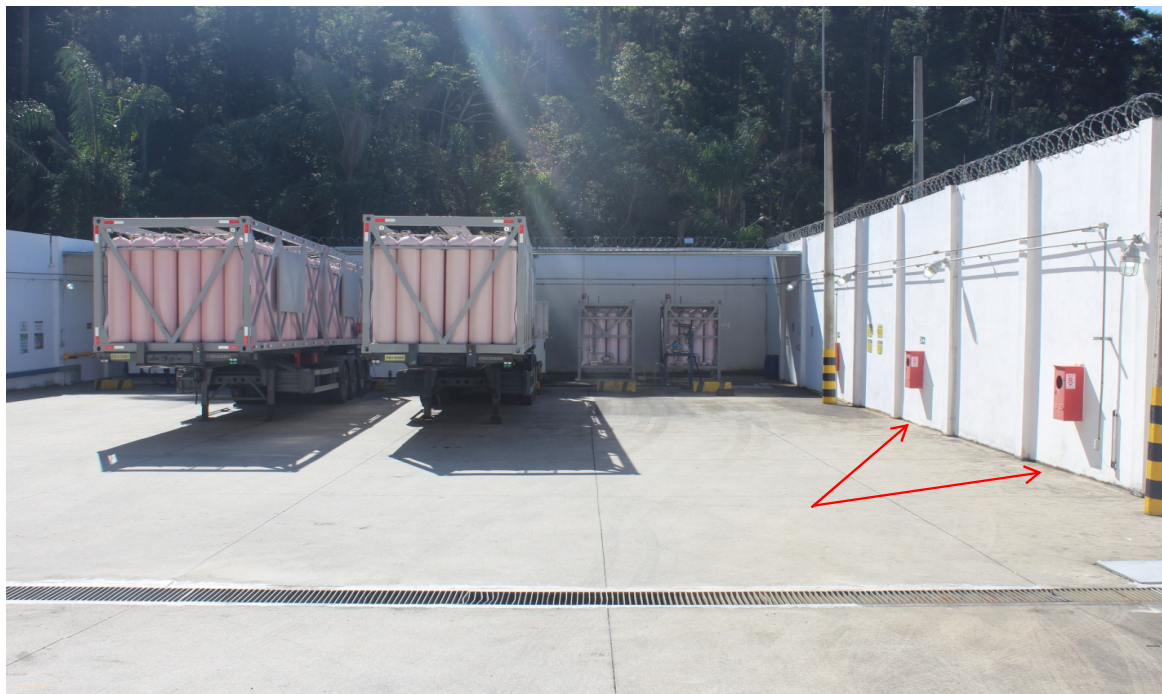
Foto 15: Extintores de incêndio sem demarcação do piso
