| <b>1 - RF CAENE Nº:</b><br>P-089/23 | <b>2 - Data da Fiscalização:</b><br>21/08/2023 | <b>3 - Concessionária Fiscalizada:</b><br>CEG |
| <b>7 - Objetivo da Fiscalização:</b><br>Vistoria realizada com o objetivo de observar o estado de conservação da estação de Regulagem e Medição da Concessionária no Município. | | |

**Relatório:**

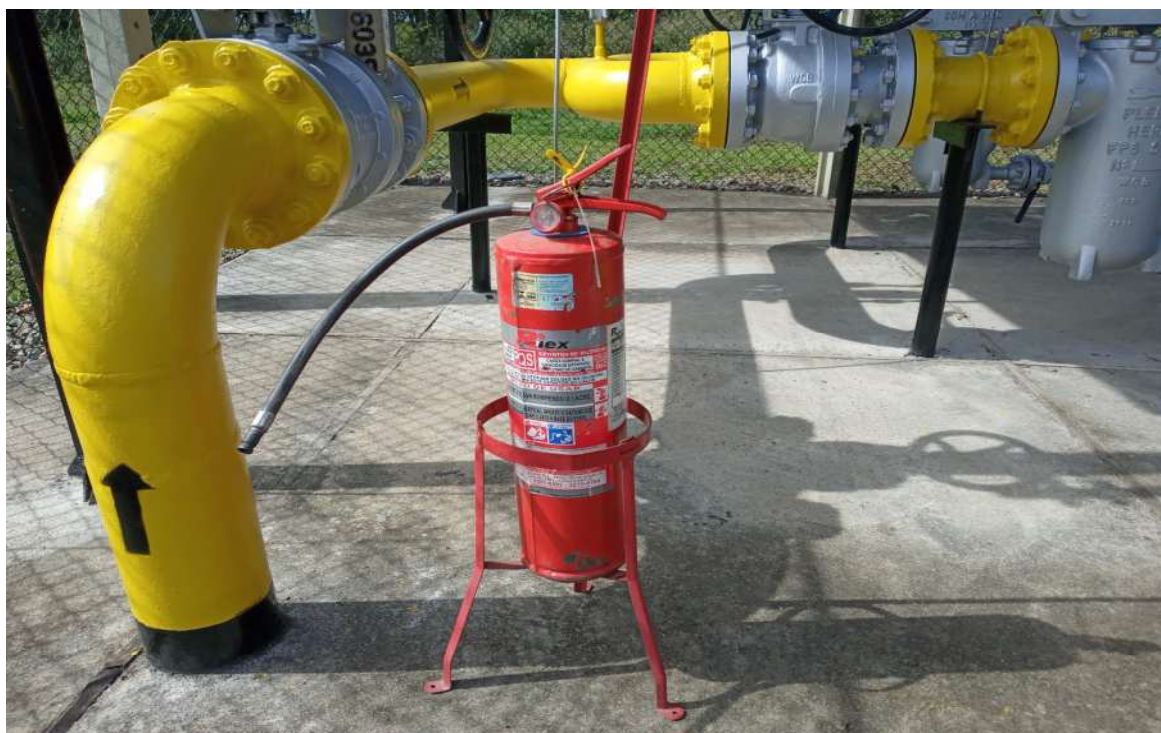
Foto 11: Extintor de Pó Químico sem demarcação de área no piso

Conforme fotos enviadas: 16, 17 e 18, as irregularidades apontadas foram sanadas.

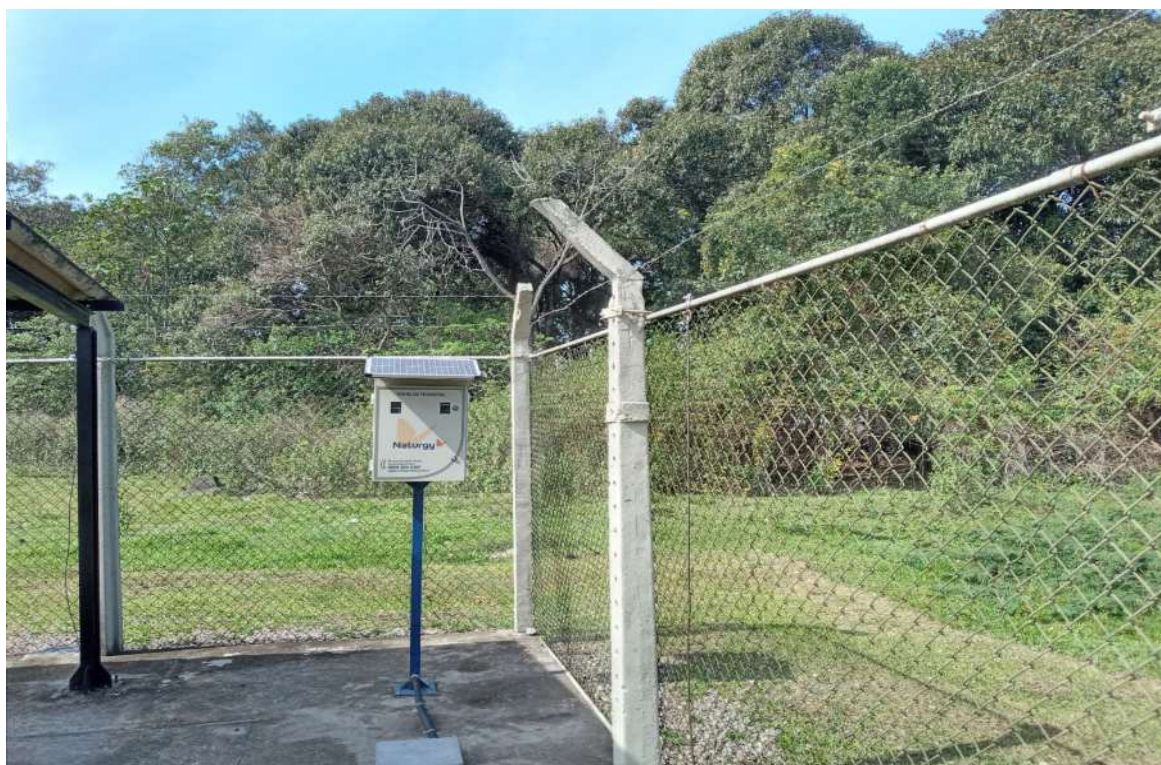
Comparando o checklist realizado em vistoria com o que foi enviado pela concessionária nos autos do segundo semestre do ano de 2022, na data de 19/11/22, pudemos perceber que as informações são divergentes, a saber: item 7. "Verificar as placas de rota de fuga", item 8. "Verificar as placas de sinalização de segurança" e item 9. "Verificar os extintores" que constam como "Conformes" no checklist enviado, contraria o que fora constatado em vistoria realizada conforme campo de "OBSERVAÇÕES".

Foto 12: Ausência de placa de rota de fuga

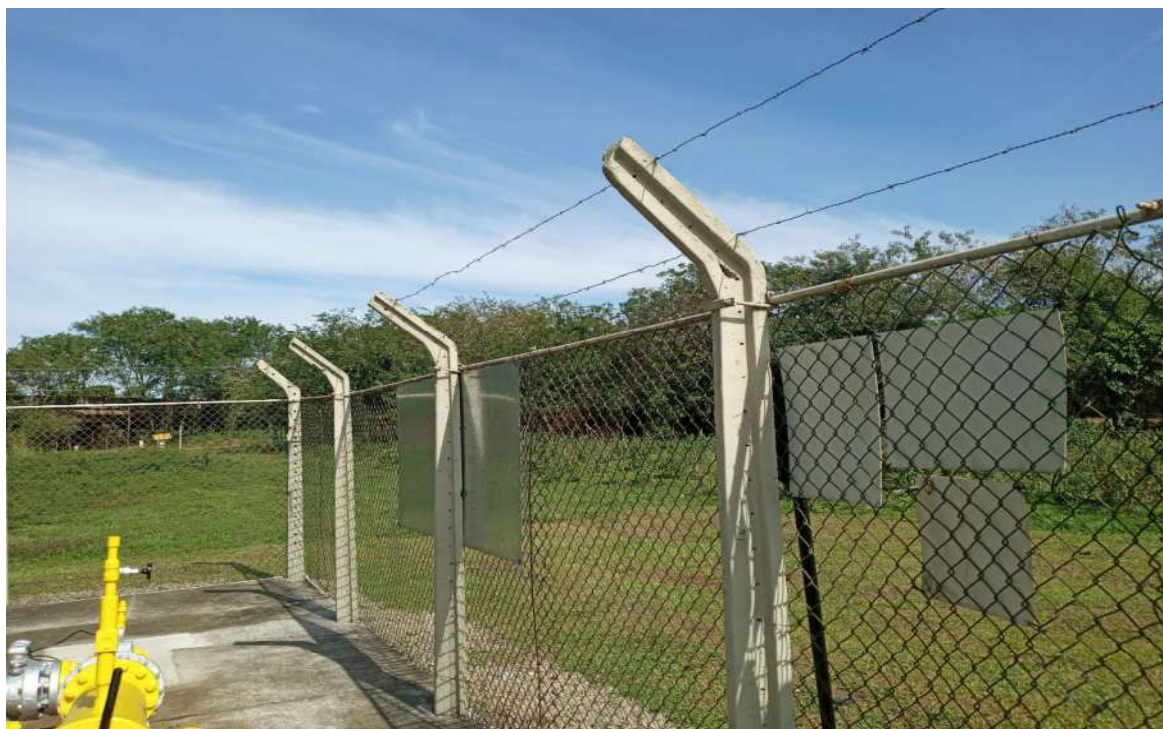
Foto 13: Ausência de placa de rota de fuga

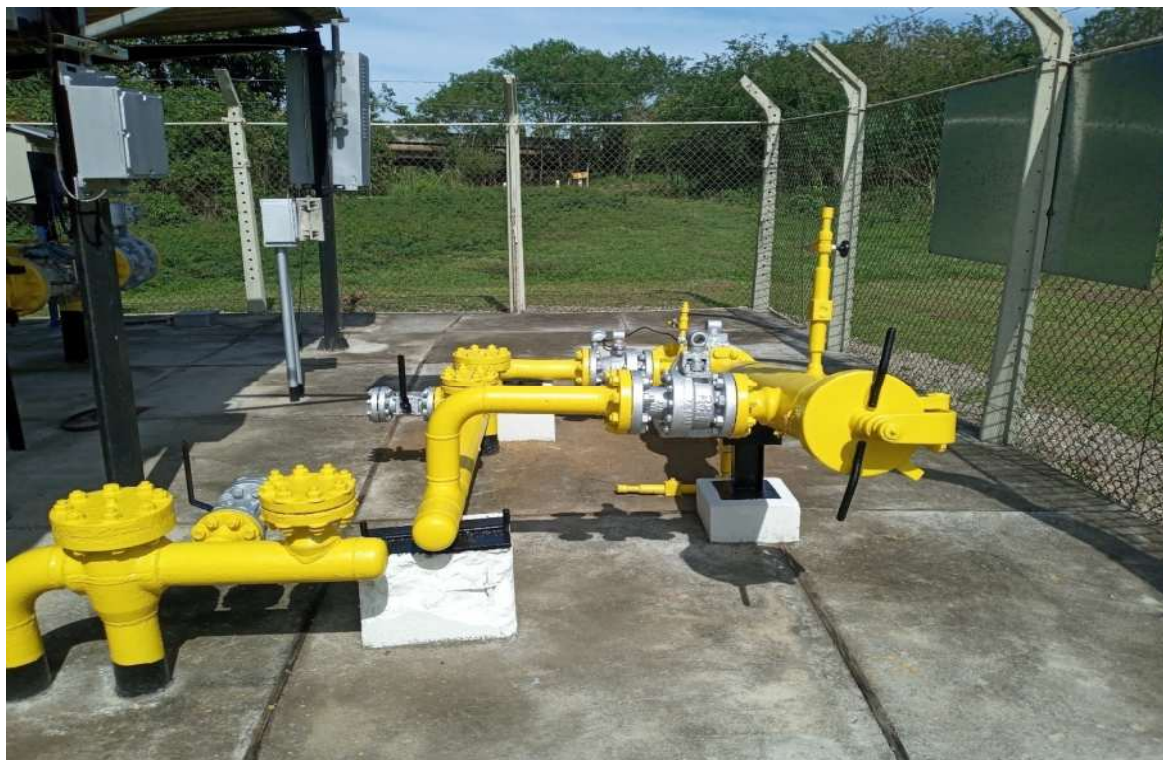
Foto 14: Canhão de passagem de pig na rede (não está sendo utilizado)

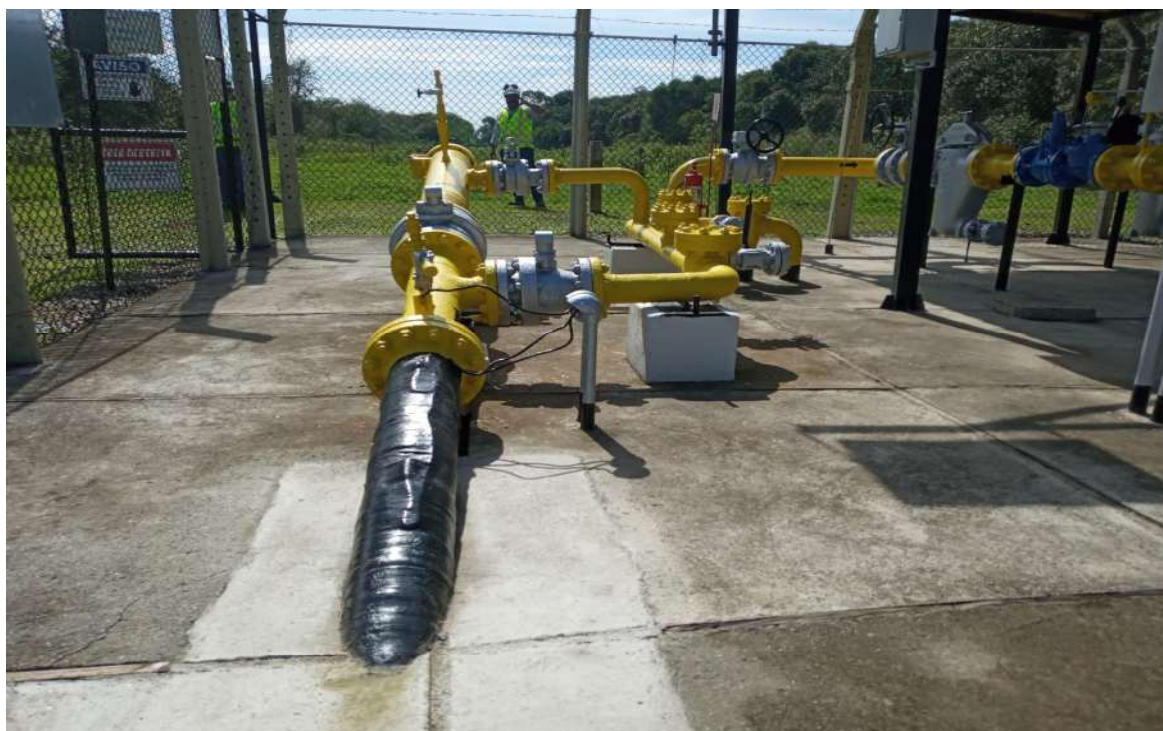
Foto 15: Ausência de placas de rota de fuga na cerca
