| <b>1 - RF CAENE Nº:</b><br>P-092/23 | <b>2 - Data da Fiscalização:</b><br>25/08/2023 | <b>3 - Concessionária Fiscalizada:</b><br>CEG |
| <b>4 - Endereço da Fiscalização:</b><br>Rua Almirante Ari Parreiras, s/n | <b>5 - Bairro(s):</b><br>Rocha | <b>6 - Município:</b><br>Rio de Janeiro |
| <b>7 - Objetivo da Fiscalização:</b><br>Vistoria realizada com o objetivo de acompanhar as obras da Concessionária no município. | | |

**Relatório:**

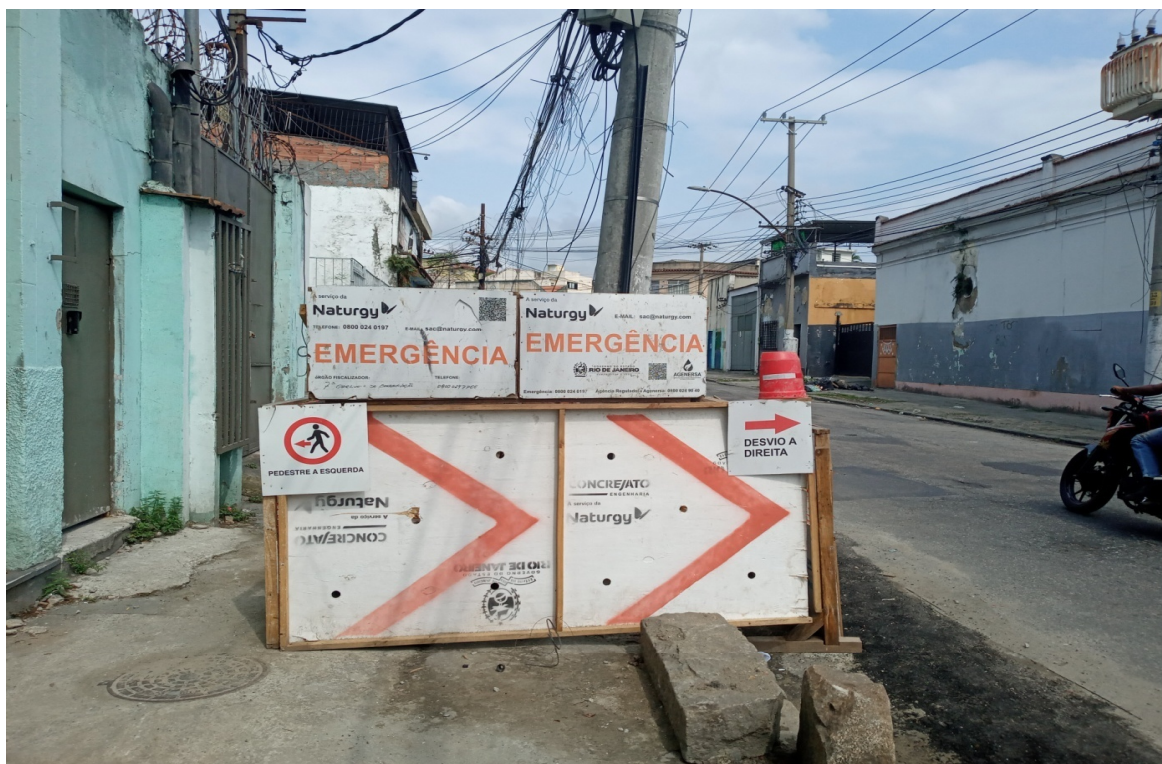
Foto 1: Ausência de placa de identificação da obra

De acordo com as fotos enviadas: 12 e 13, consideramos sanadas as irregularidades apontadas.

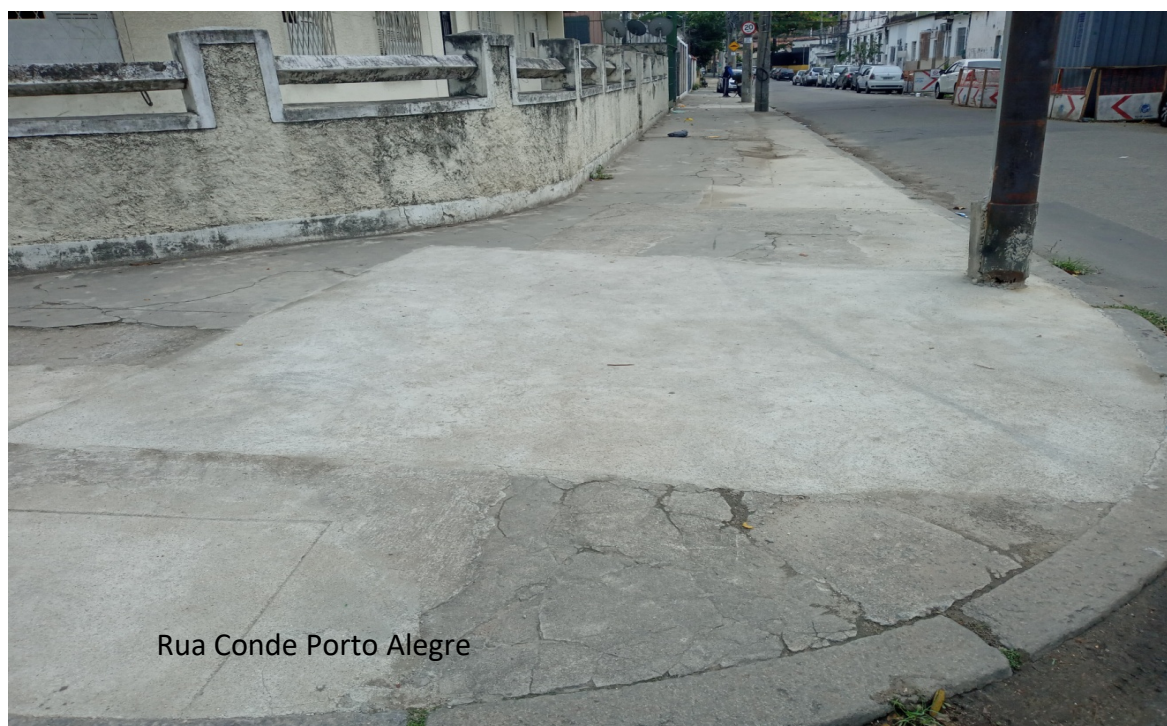
Rua Conde Porto Alegre

A obra situa-se na rua Almirante Ari Parreiras, no lado ímpar, entre rua Conselheiro Mayrink e rua Conde Porto Alegre. A interligação com rede existente foi realizada próximo à intersecção com a rua Conde Porto Alegre (Foto 2). O trecho mais recente, foi executado por abertura de vala, restando um pequeno trecho na rua Conselheiro Mayrink, além de uma travessia, para conclusão da obra, com interligação fechando a malha. No total será abandonado uma extensão de 281,6 m de rede de ferro fundido de 6".

Foto 2: Ponto de interligação com rede existente PE DN 160 mm

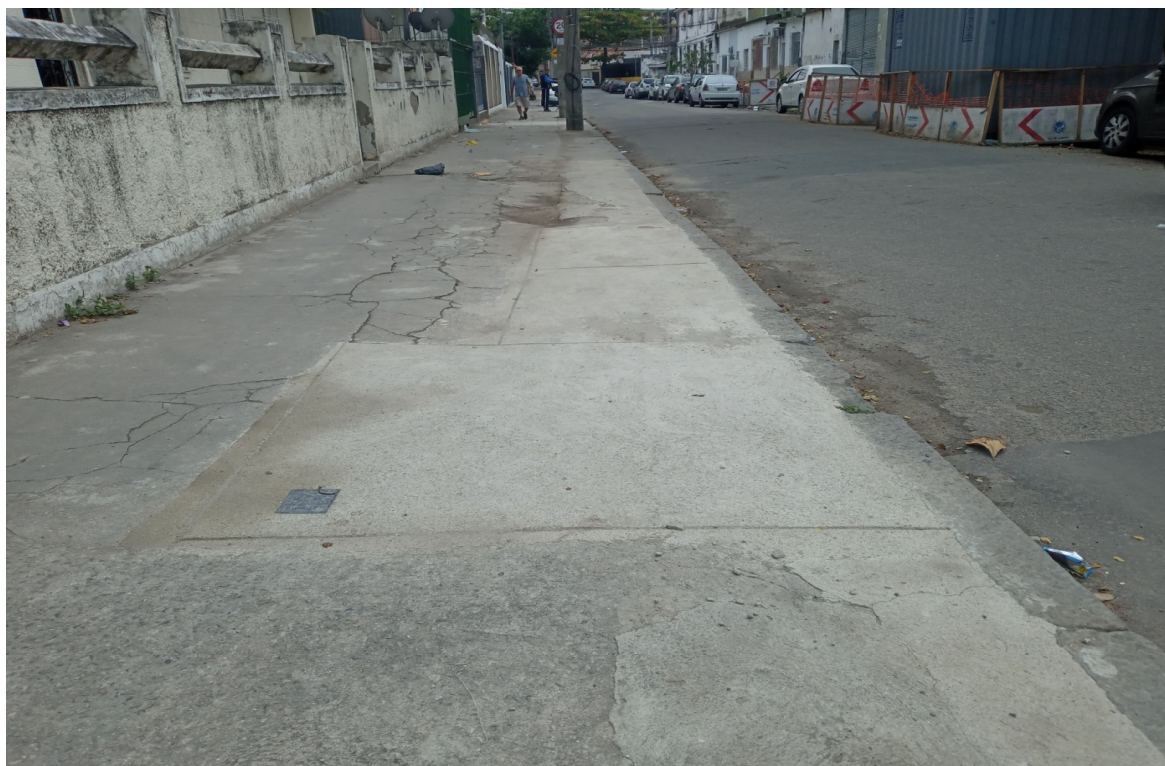
Foto 3: Recomposição do passeio

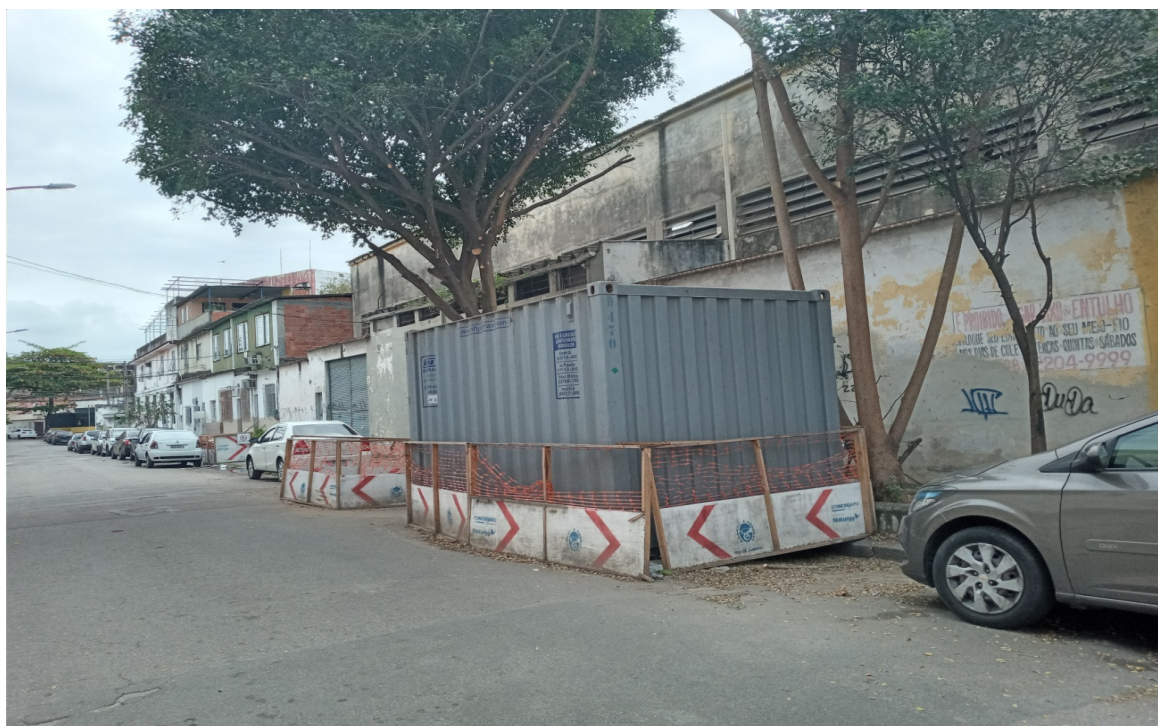
Foto 4: Armazenamento de materias (sem placa de desvio de trânsito)

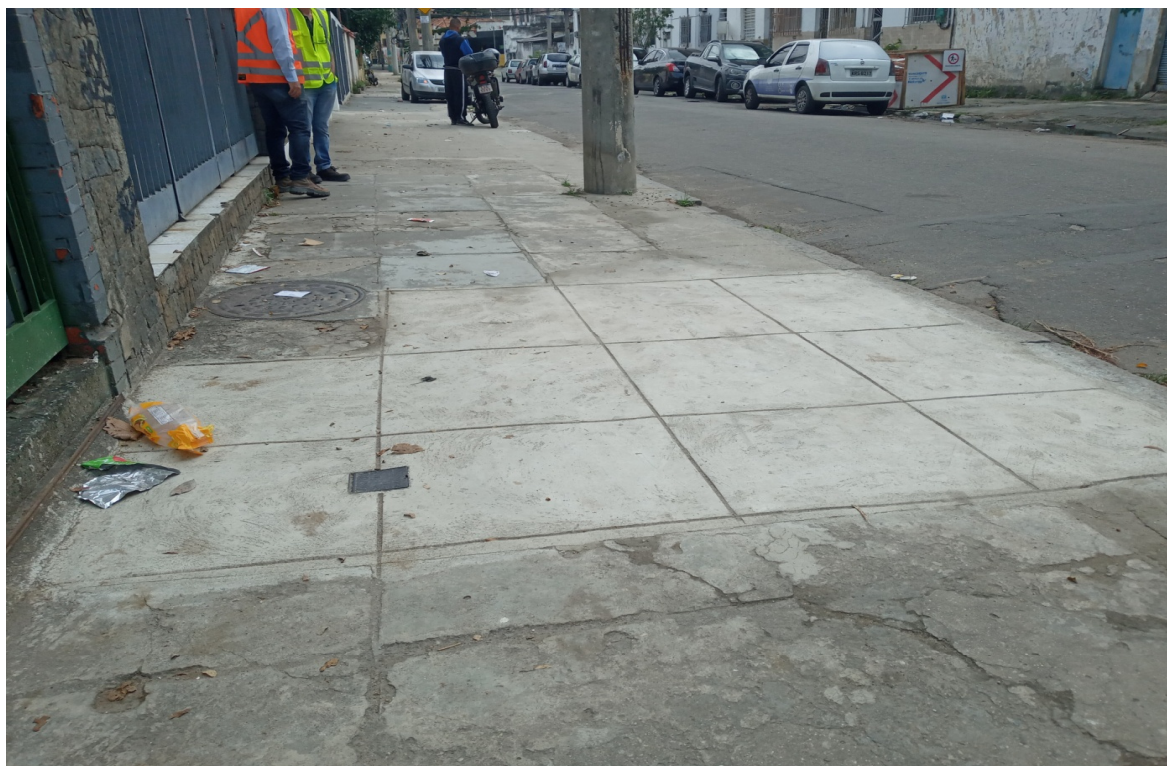
Foto 5: Recomposição em ponto de construção de ramal

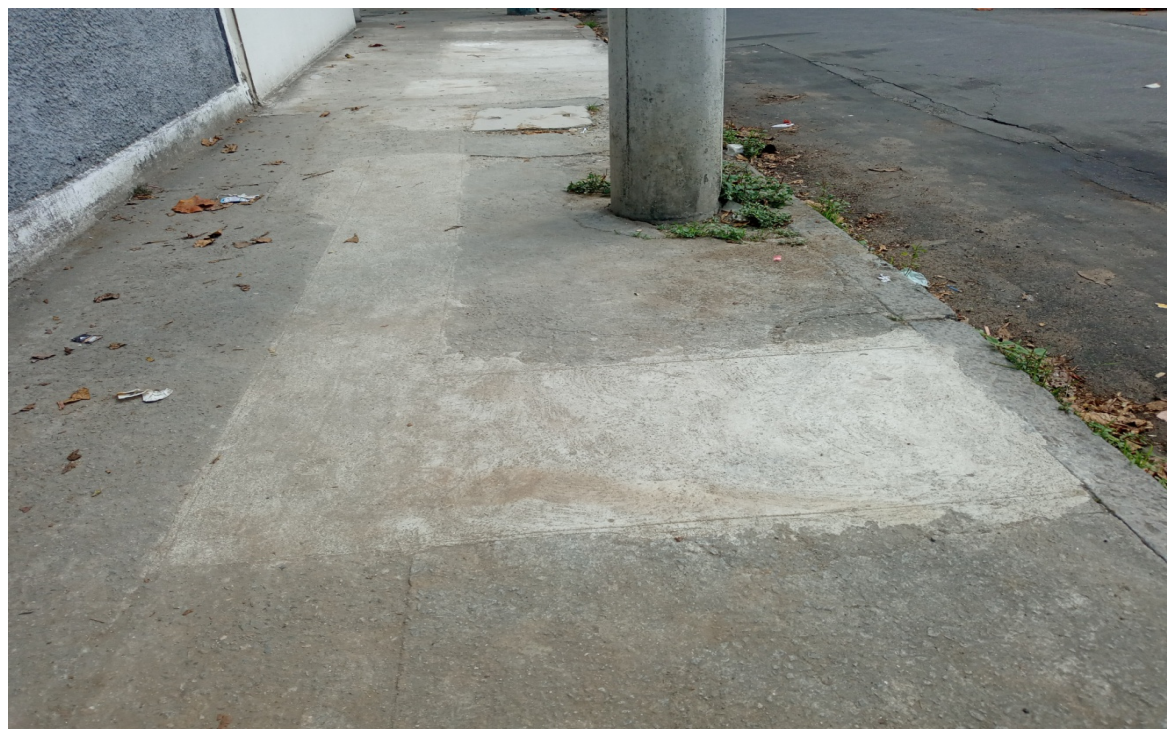
Foto 6: Recomposição em ponto de sondagem

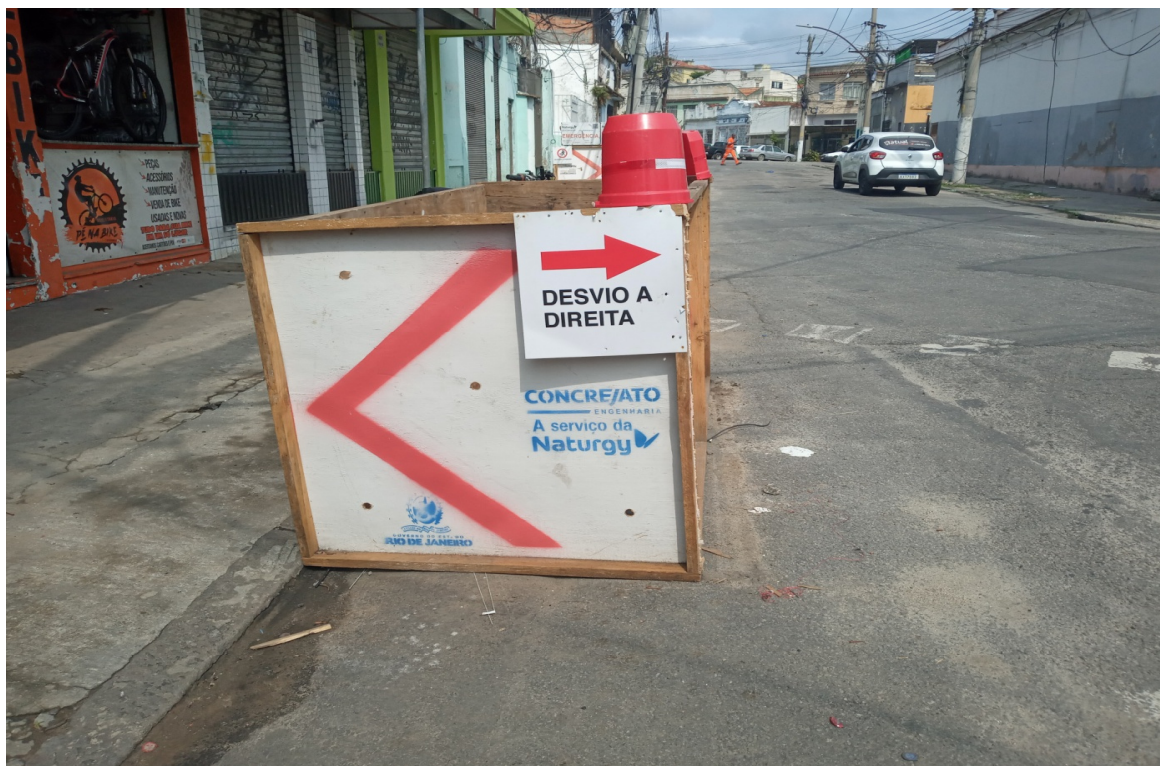
Foto 7: Isolamento

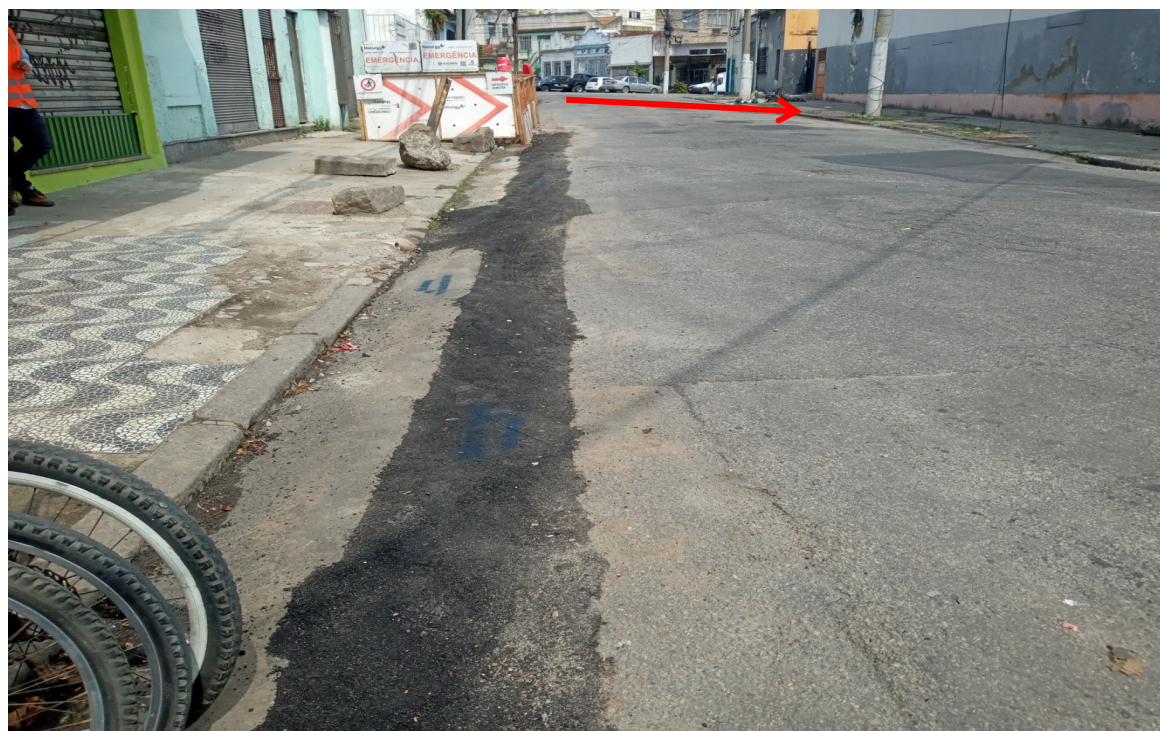
Foto 8: Recomposição provisória (local onde haverá uma travessia para interligação)

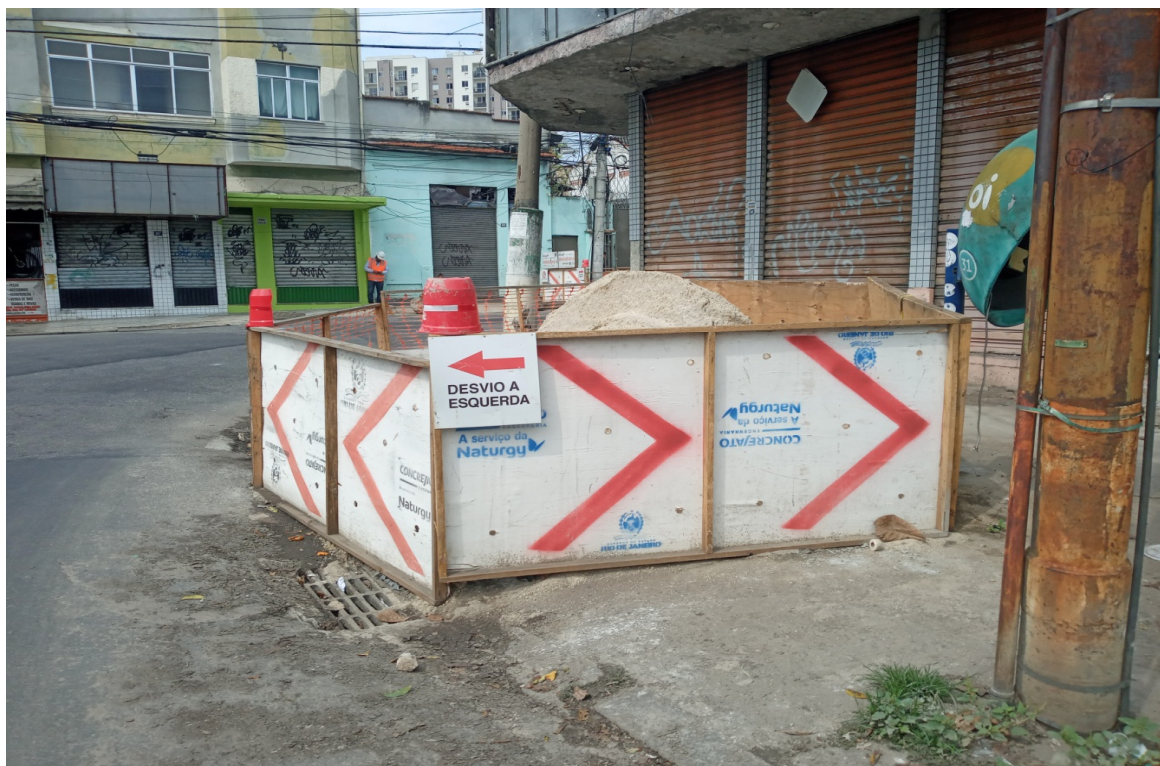
Foto 9: Armazenamento de areia

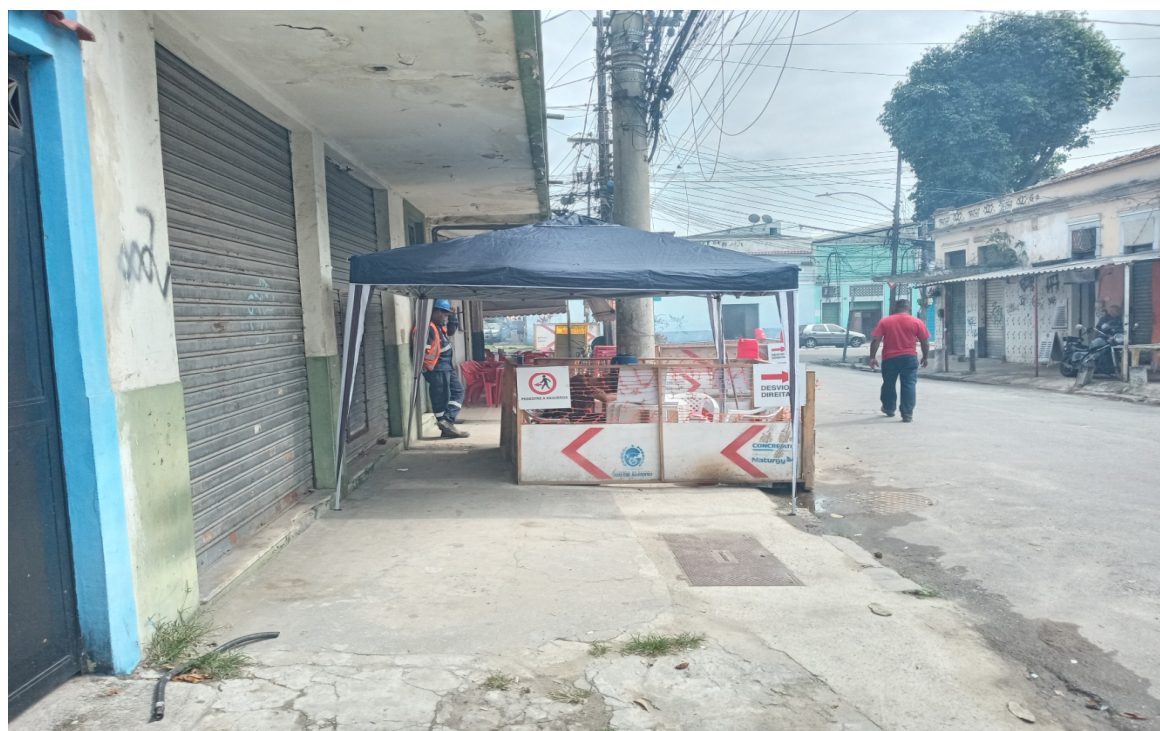
Foto 10: Área de vivência

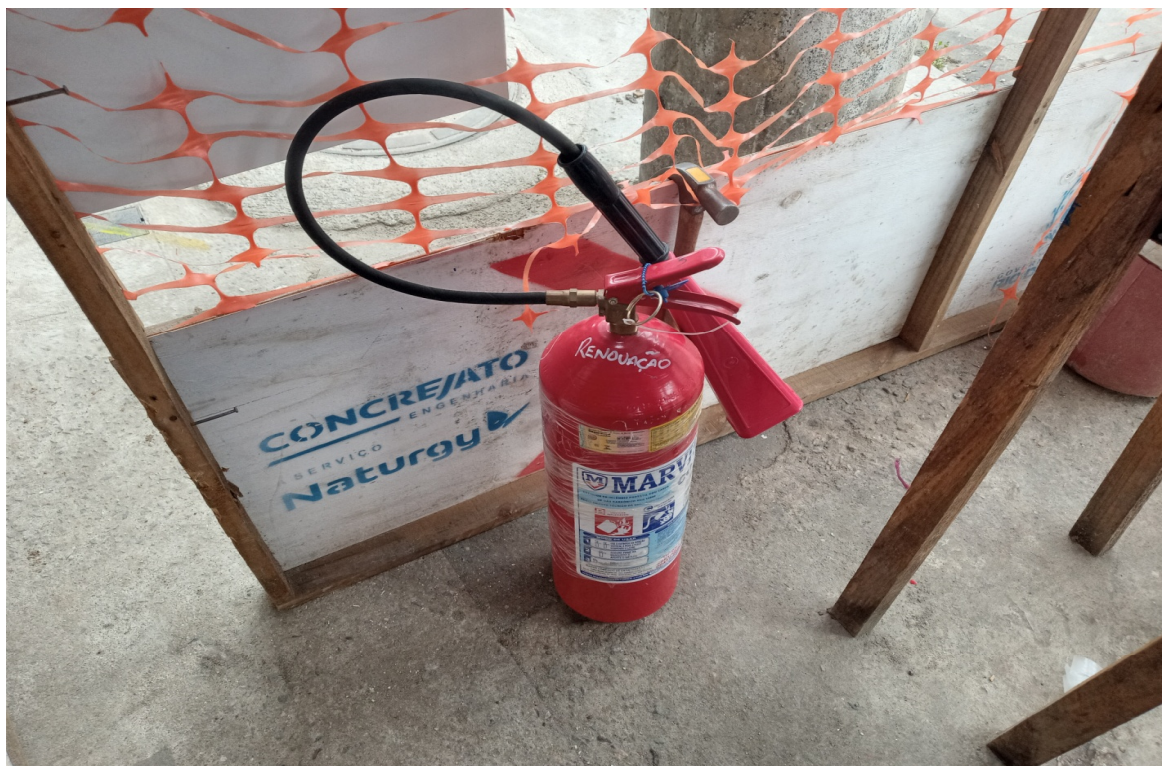
Foto 11: Extintor de CO2
