RELATÓRIO DE FISCALIZAÇÃO

1 – Nº de Relatório: P_001_26	2 – Data da Fiscalização: 23/02/2026	3 – Concessionária Fiscalizada: CEG
4 – Endereço: Rua Mariz e Barros	5 – Bairro(s): Tijuca	6 – Município/UF: Rio de Janeiro/RJ

Número do Projeto: RJ-MAR-53967/2023		Tipo de obra: Renovação de rede		Interna	Externa	X
Status: Em andamento	Data de início: 22/09/2025	Conclusão: 20/08/2026	Extensão projetada: 900m	Total realizado: 350m

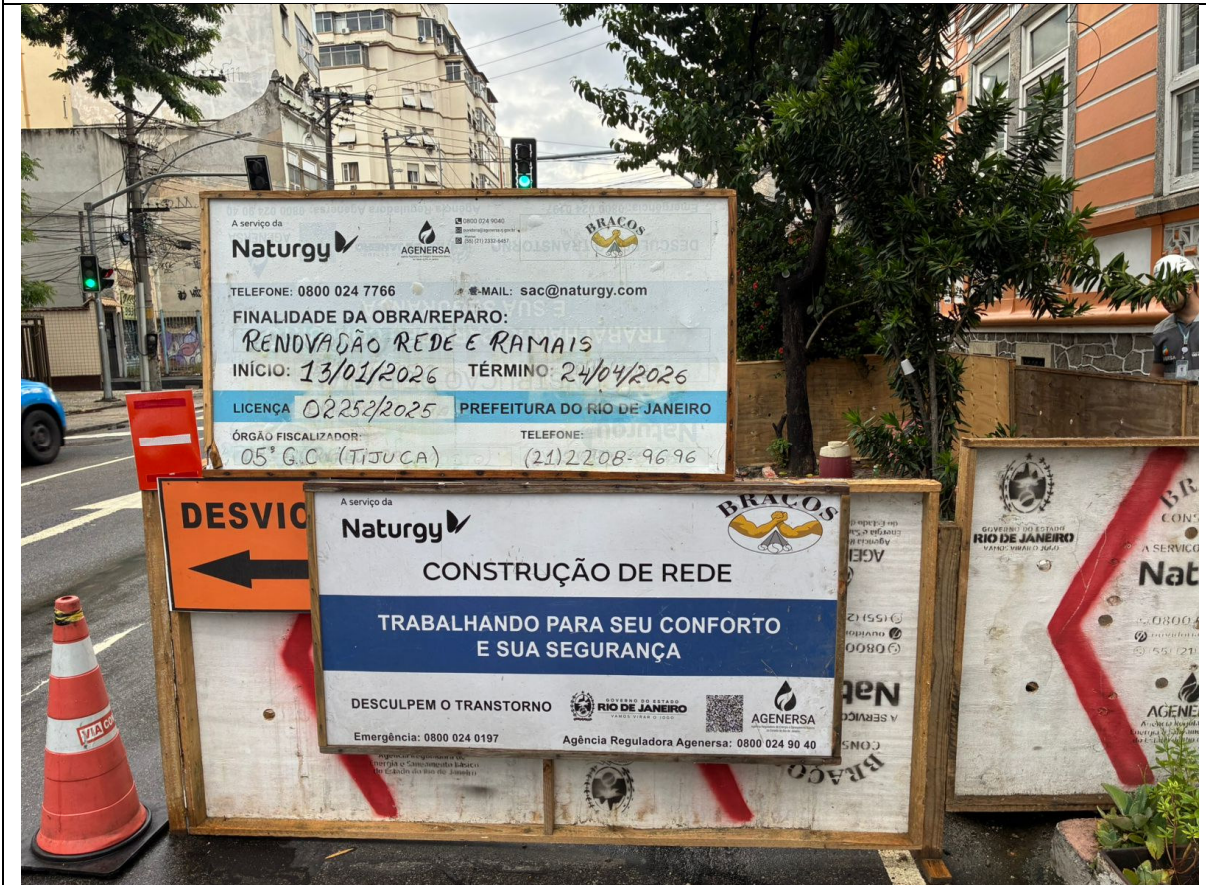
Fiscalização realizada em conjunto com a Concessionária, representada pelo gestor de obras Ricardo Tibães, com o objetivo de acompanhar o andamento de obra de renovação de rede no bairro da Tijuca, Rio de Janeiro (foto 1).

Foto 1: Placa de identificação da obra.

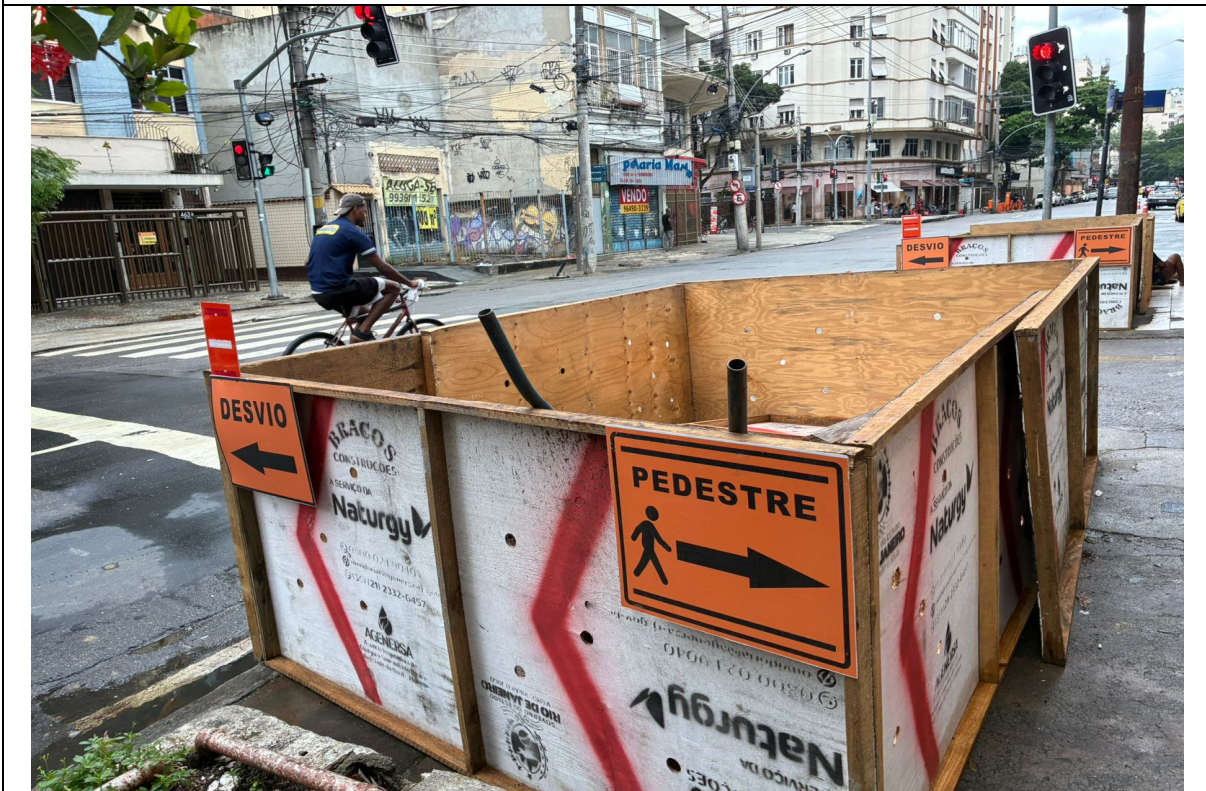
Foto 2: Área de depósito de material provisória, será escavada para troca de ramal.

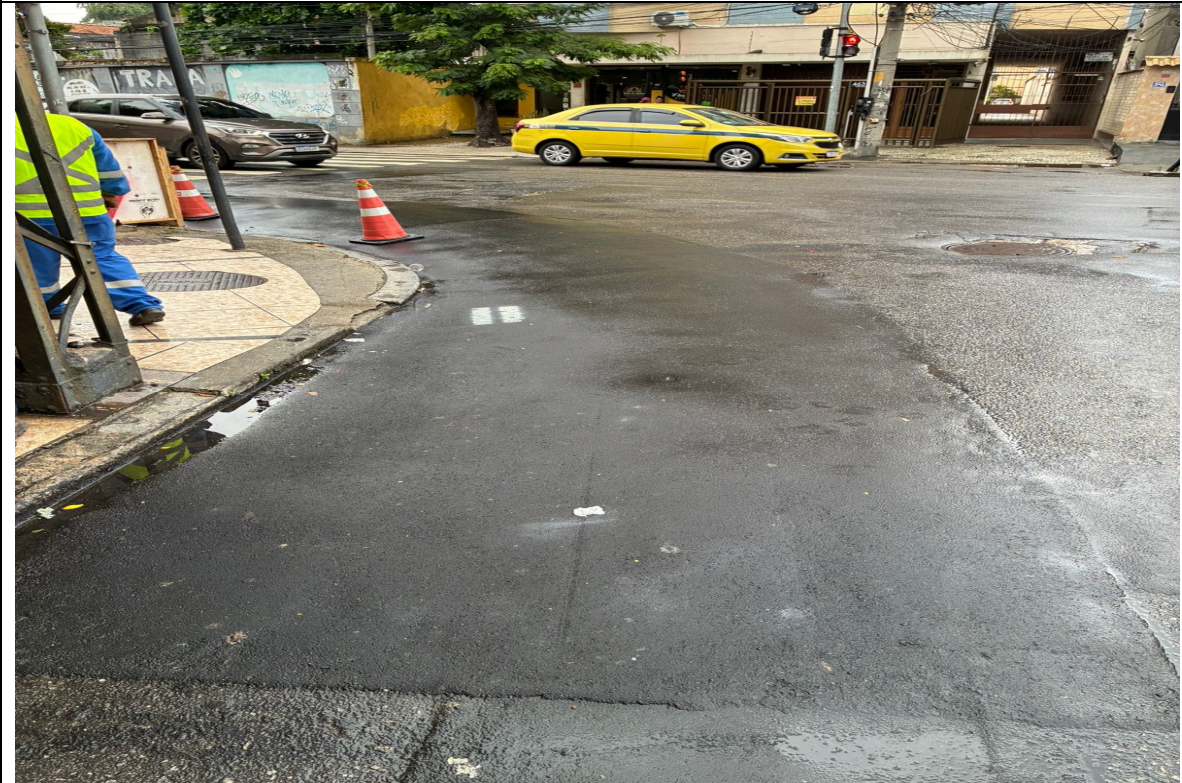
A recomposição do passeio e da pista de veículos está ocorrendo de forma segmentada, mas ainda com alguns pontos de recomposição provisória em virtude da necessidade de intervenção futura, como a interligação de ramais. Ao longo das recomposições segue a instalação de marcos planos para identificação da rede. O trecho que compreende o intervalo entre a Rua Afonso Pena e a Rua Ibituruna já está em carga.

Foto 3: Trecho de reconposição provisória na esquina entre a Rua Mariz e Barros e a Rua Ibituruna.

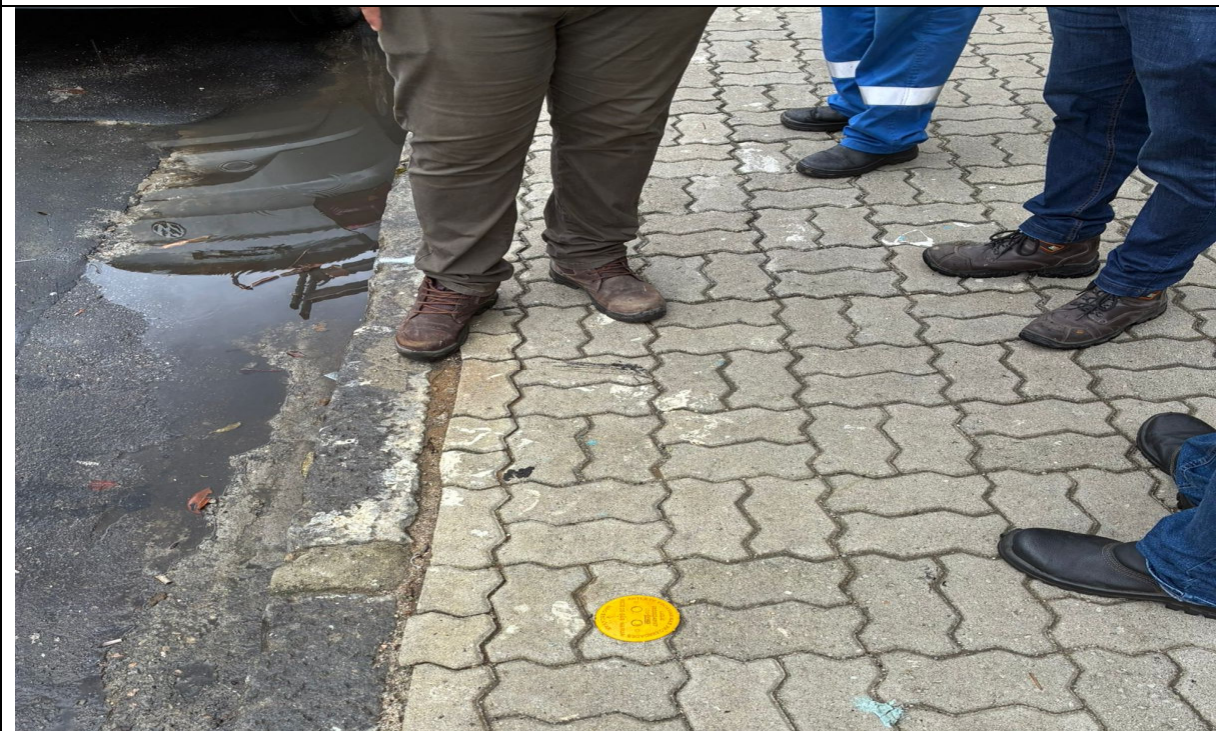
Foto 4: Marco Plano instalado.

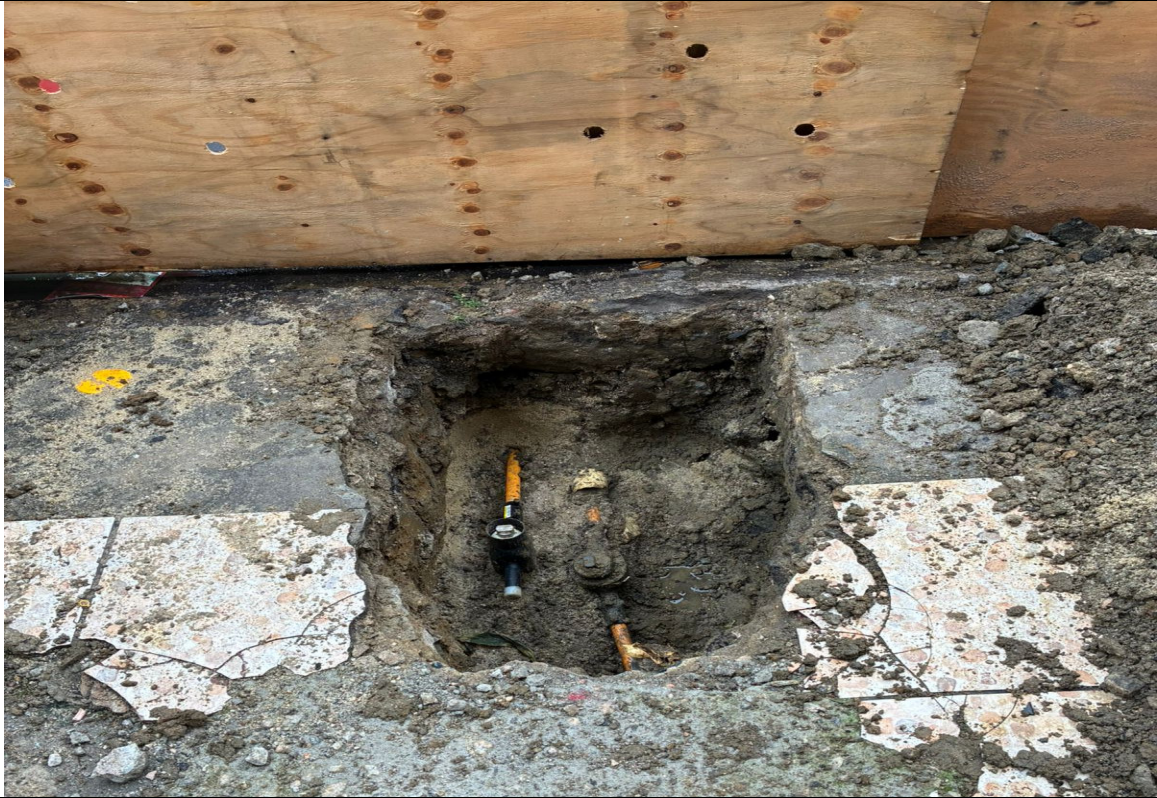
Foto 5: Ramal novo instalado à esquerda, aguardando conexão. Ramal antigo à direita, será abandonado.

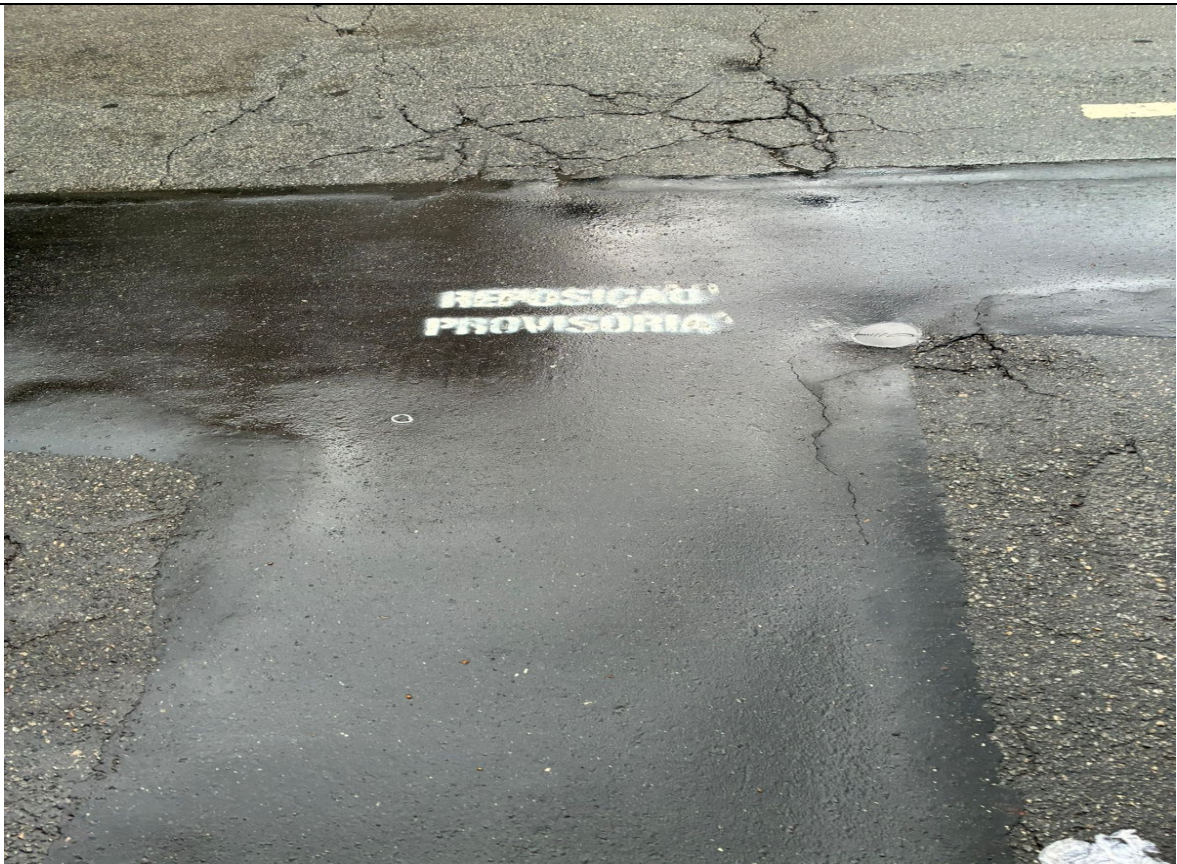
Foto 6: Trecho de recomposição provisória após assentamento. Asfalto da rua já apresentava sinais de desgaste fora das áreas de intervenção.

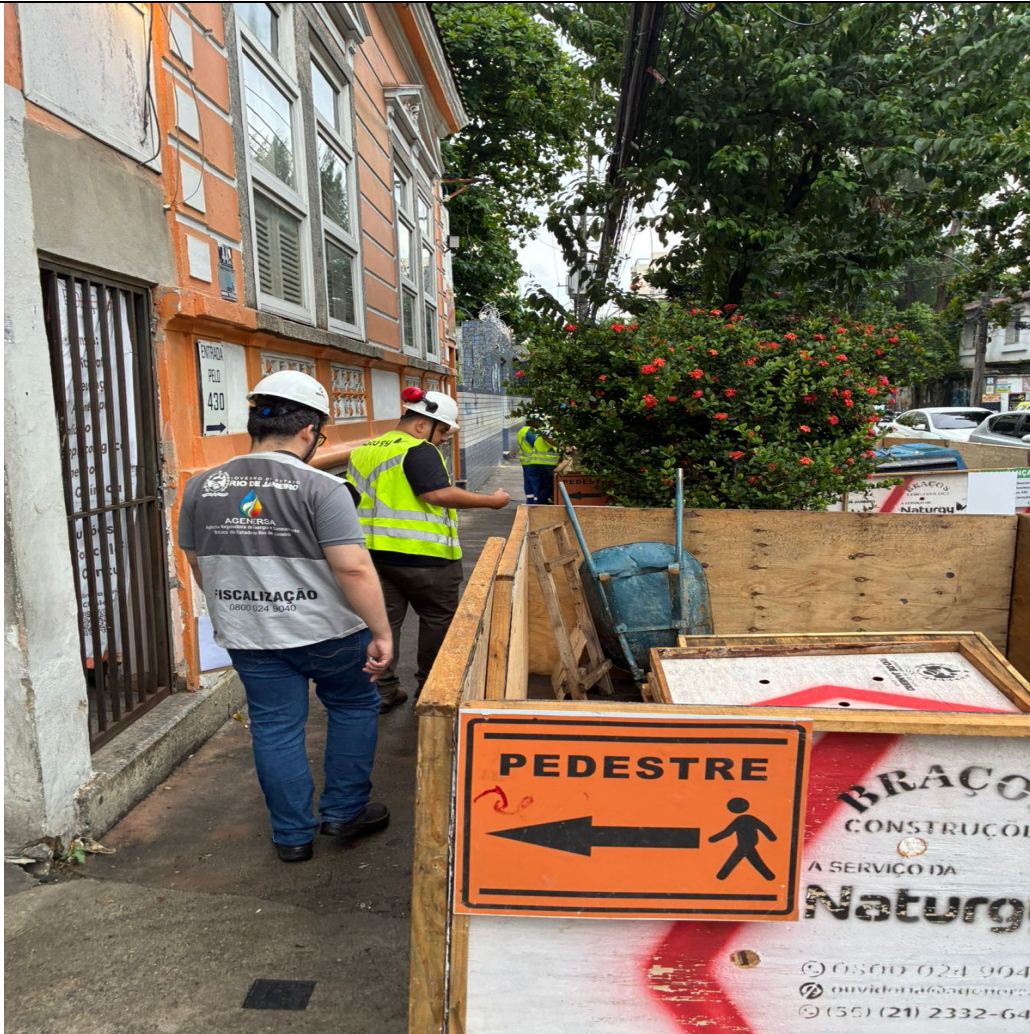
Dos 28 ramais previstos para renovação, 2 já estão prontos e em carga. Além dos trechos que ainda não foram assentados, resta pendente a extensão da obra da esquina da Rua Ibituruna até a Rua Senador Furtado.

Foto 7: Fim dos trechos em intervenção na Mariz e Barros, pouco depois da Rua Ibituruna. Obra deve avançar a partir deste ponto.
