RELATÓRIO DE FISCALIZAÇÃO

1 – Nº de Relatório (RF CAENE): P-006/26	2 – Data da Fiscalização: 25/03/2026	3 – Concessionária Fiscalizada: CEG RIO
4 – Endereço: Rua das Camélias, Q17 - Lote 3	5 – Bairro(s): Inoã	6 – Município/UF: Maricá/RJ

7 – Objetivo da Fiscalização:
Verificar o estado de conservação e a manutenção da estação de gás da Concessionária no município.

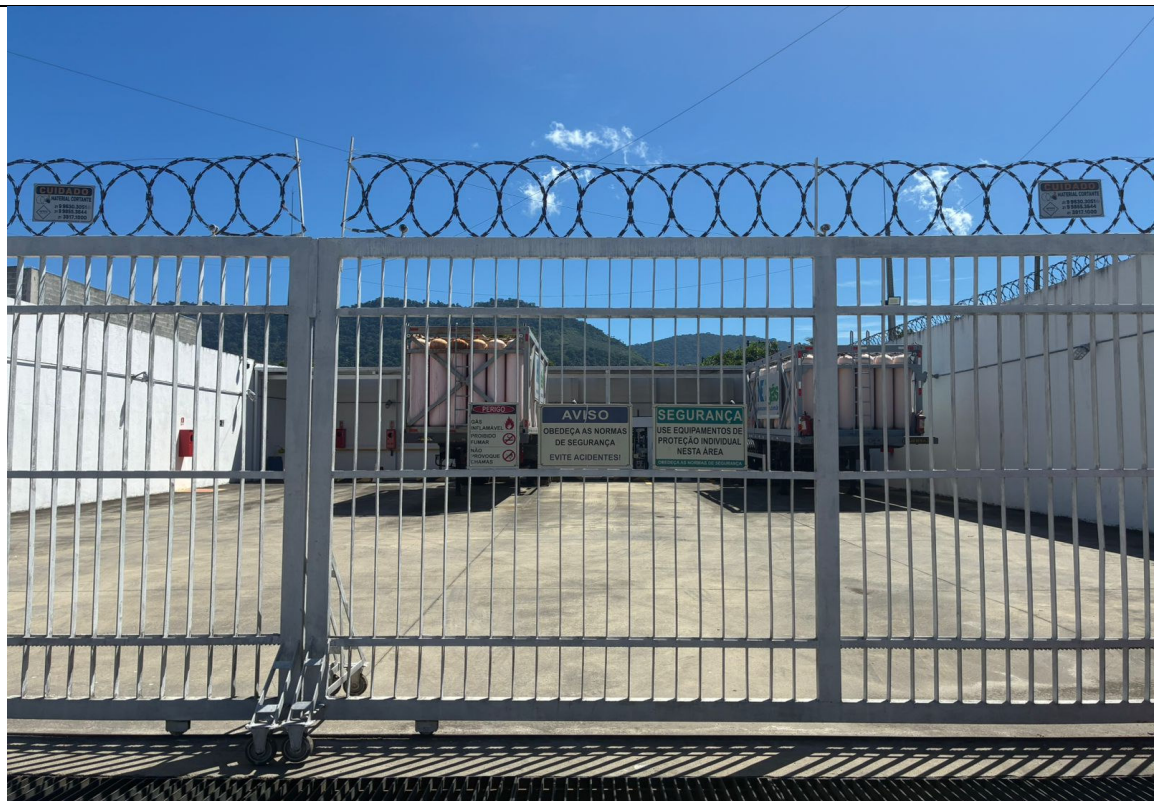
A fiscalização foi realizada com o acompanhamento dos funcionários da Concessionária, Sr. Fabiano Melo e Sr. Samyr Lessa, bem como dos representantes da NeoGás, Sr. Alan Albuquerque e Sr. Eliseu Ranguel, com o objetivo de monitorar o funcionamento e avaliar o estado de conservação e manutenção das instalações e dos equipamentos da Estação de Descompressão de Maricá, localizada na Rua das Camélias, Q17, lote 3, bairro de Inoã, no município de Maricá/RJ (foto 1).

Foto 1: Entrada da estação de descompressão de Maricá.

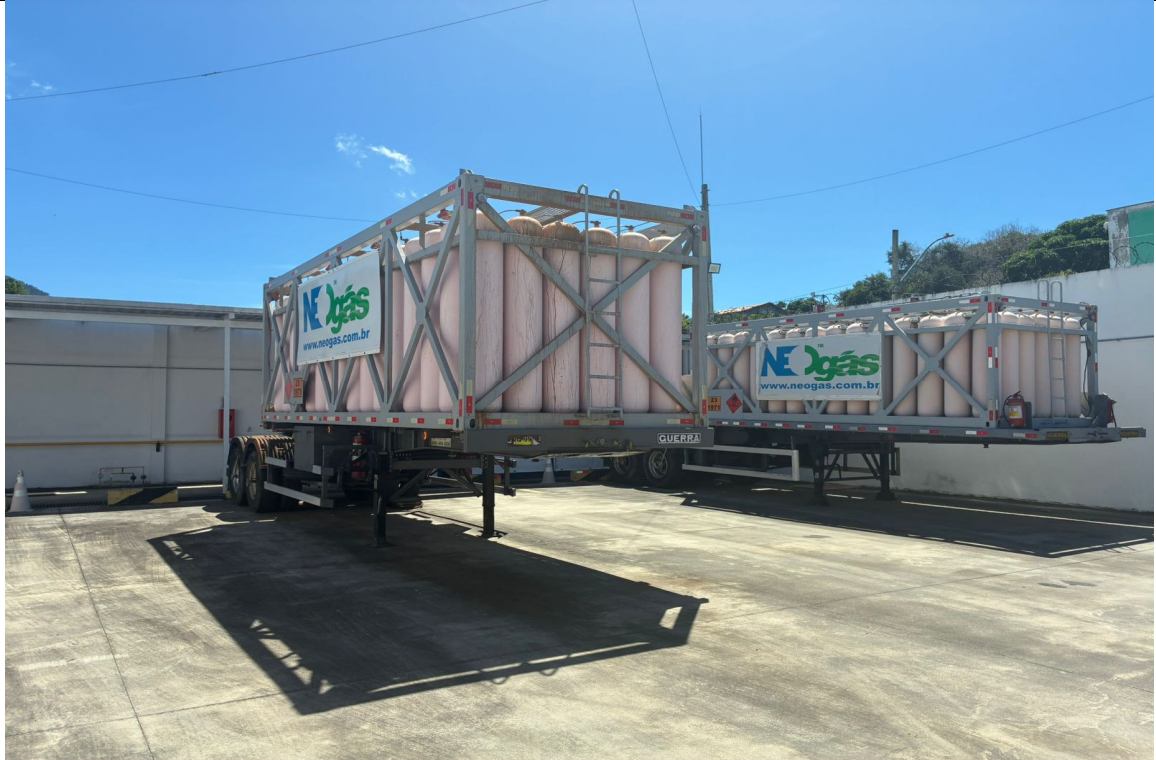
A estação de descompressão permite o acoplamento de até quatro carretas (foto 2) em sua RCU e opera atualmente com vazão aproximada de 6.000 m³/dia. O gás natural entra na RCU com pressão superior a 200 bar e, após passar por duas etapas de redução, segue para a estação de regulagem e medição da concessionária (foto 3), com pressão aproximada de 8 bar. Na estação de regulagem e medição, o gás natural passa inicialmente pelo filtro (foto 6) e, em seguida, pelo sistema de regulagem, que, segundo o gestor da estação, é composto por três dispositivos de segurança contra sobrepressão, com as funções de bloqueio, monitoramento e operação ativa. Por fim, o gás natural passa pelo medidor, responsável pela aferição da vazão injetada na rede de distribuição.

Foto 2: Carretas com cilindros de GNC.

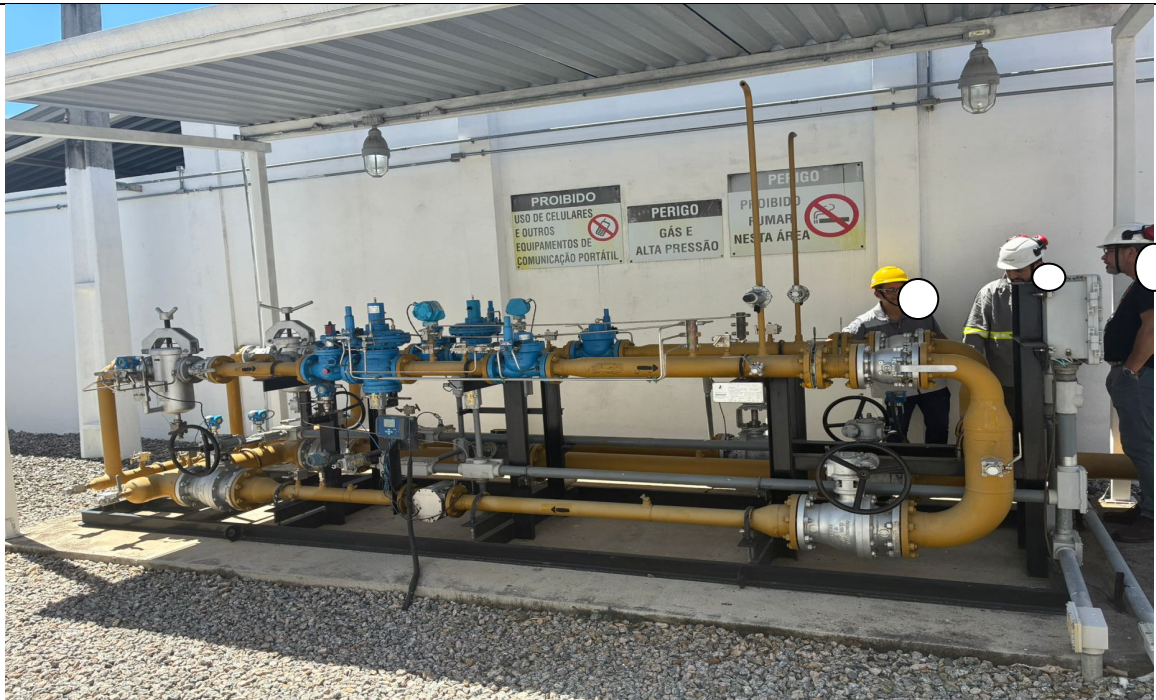
Foto 3: Estação de regulação da concessionária.

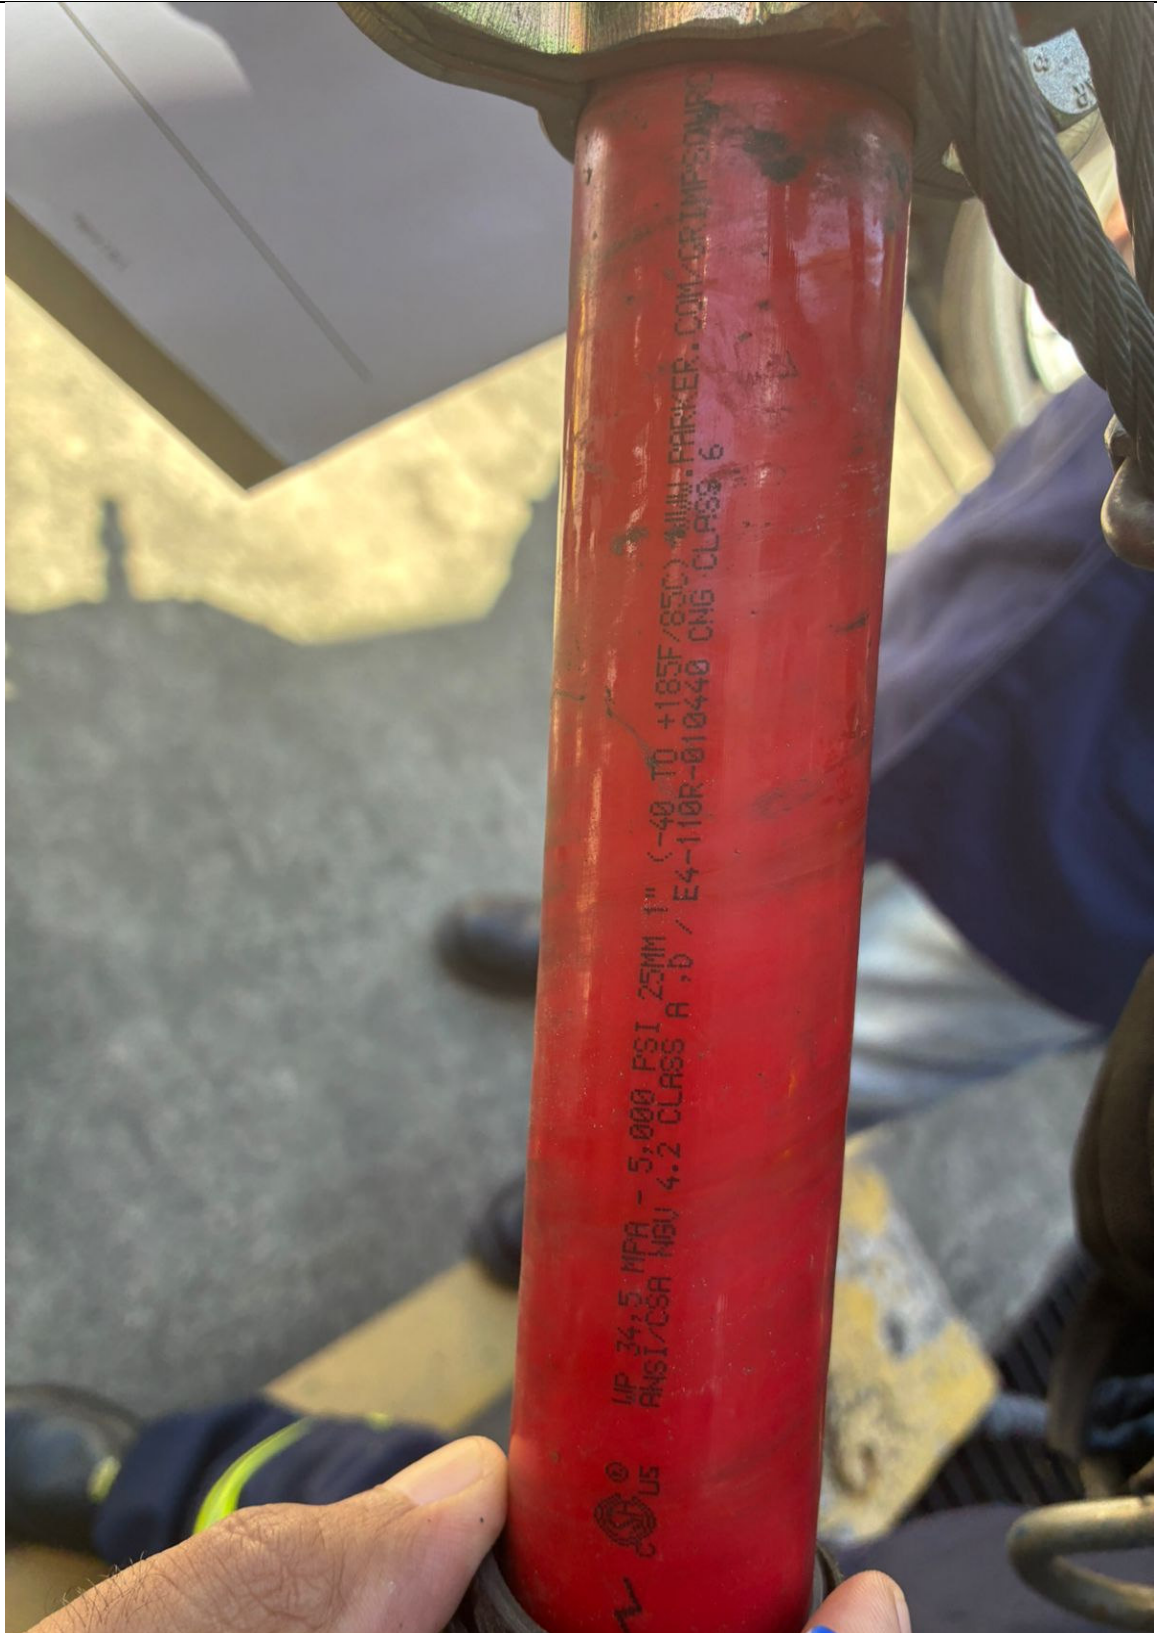
Na área de descompressão, foram inspecionadas as mangueiras de alta pressão (foto 4). Das três mangueiras presentes na estação, em duas não foi possível verificar a numeração de identificação em suas extremidades (foto 5).

Verificou-se não conformidade no item 23 (Laudo de teste das mangueiras de alta pressão), tendo em vista que a documentação não foi apresentada pela Concessionária, tampouco encaminhada posteriormente, conforme solicitado. Além disso, não foi possível registrar a identificação das três mangueiras que estavam prontas para uso no momento da fiscalização.

Foto 4: Mangueira de alta pressão.

- Apresentar a identificação completa das mangueiras de alta pressão instaladas na estação, incluindo a numeração não verificada durante a vistoria, bem como seus certificados de conformidade e/ou inspeção, de modo a comprovar sua adequação às normas técnicas aplicáveis;
- Garantir que todos os equipamentos da estação possuam identificação visível, rastreável e compatível com seus respectivos certificados e registros técnicos;
- Formalizar e manter atualizado o controle documental dos equipamentos e instrumentos da estação, assegurando que certificados e registros estejam disponíveis no momento de futuras fiscalizações.

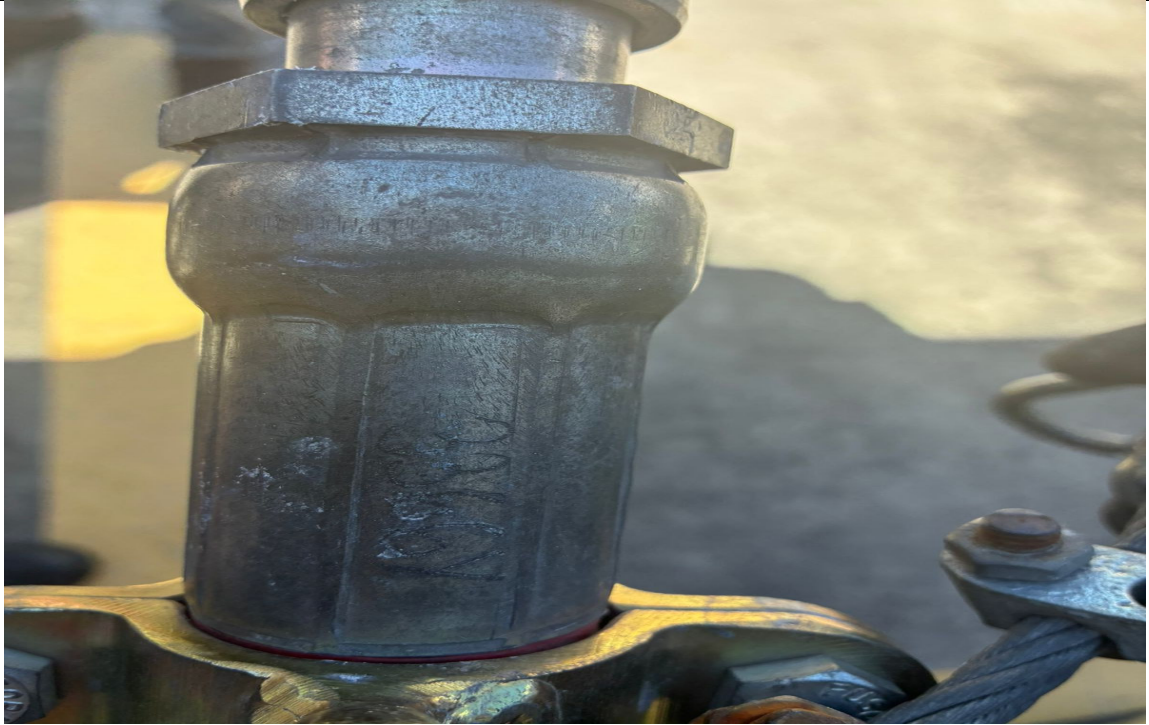
Foto 5: Identificação da mangueira de alta pressão.

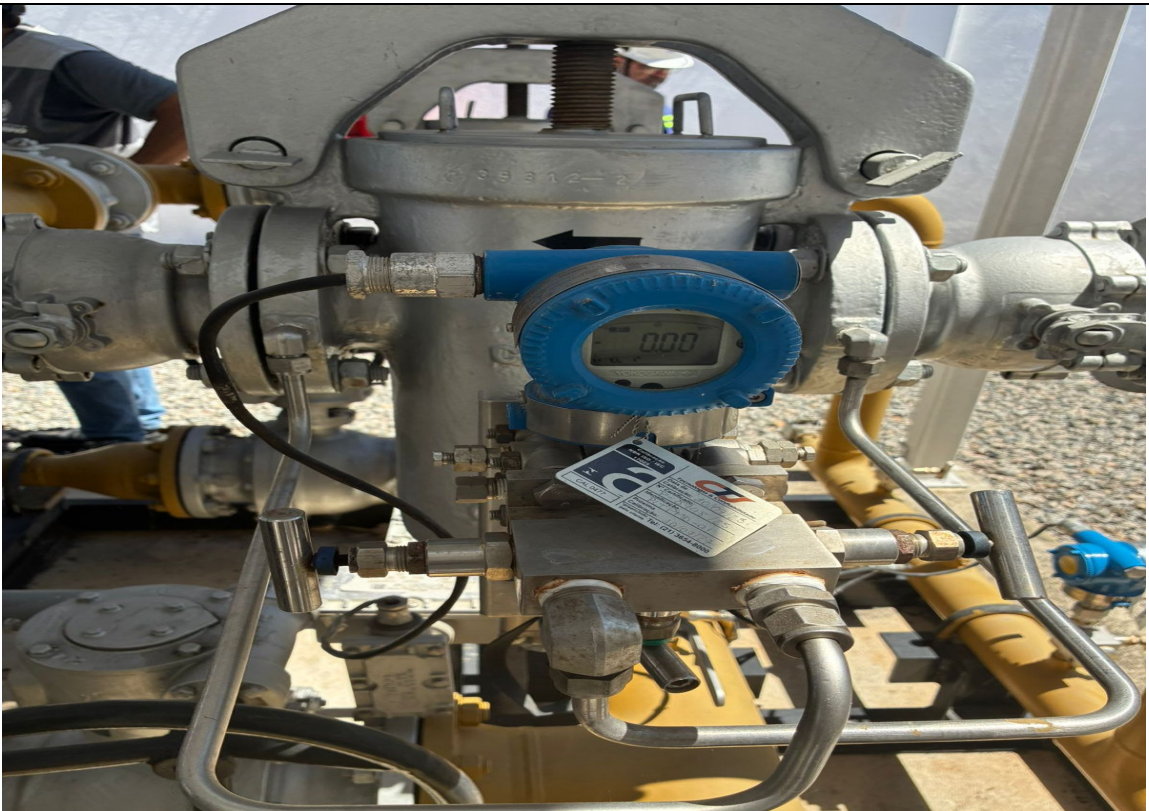
A estação de regulagem e medição conta com sete transmissores: dois transmissores diferenciais (foto 6), quatro transmissores de pressão e um transmissor de temperatura. Foram apresentados os certificados de calibração de cinco transmissores. Segundo o gestor da estação, os transmissores de temperatura e de pressão cujos certificados não foram apresentados atuam como redundância do conversor instalado no medidor, estando prevista sua retirada.

Foto 6: Filtro e transmissor diferencial.

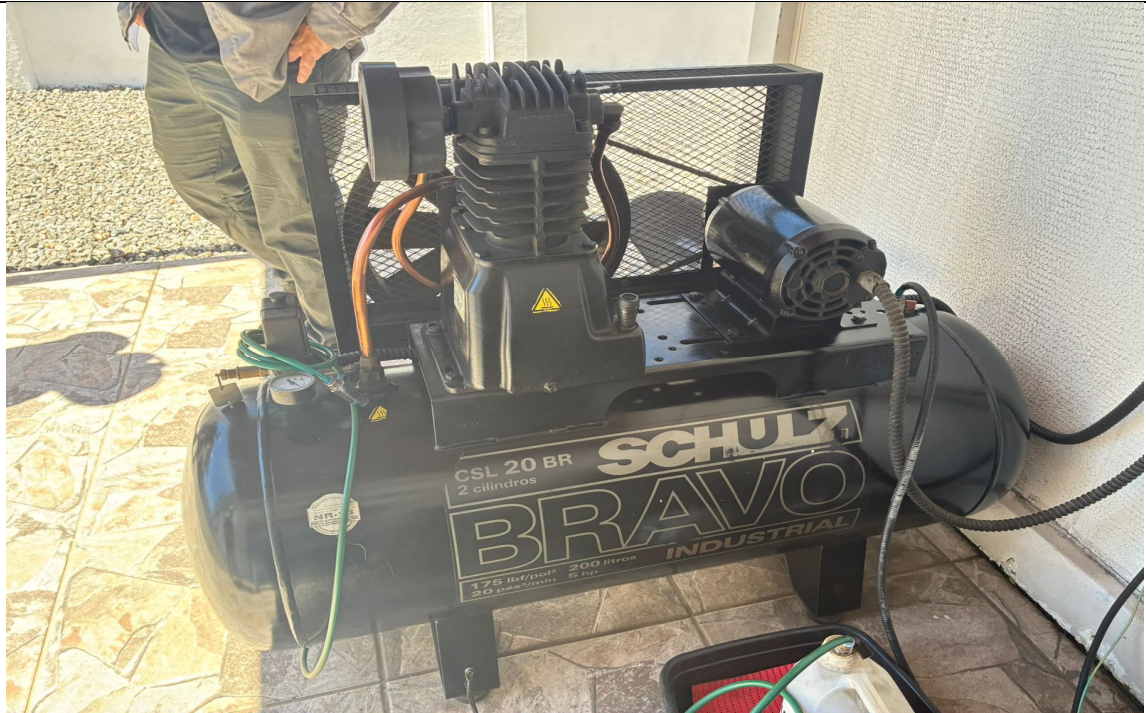
Cabe destacar que a estação de descompressão de Maricá conta, ainda, com os seguintes equipamentos: um gerador a diesel, para situações de queda de energia; dois compressores de ar (foto 7), utilizados para acionamento de válvulas; uma válvula telecomandada, que pode ser acionada remotamente pelo centro de controle da concessionária por meio do sistema de telemetria da estação; e um sistema de aquecimento de água, composto por dois aquecedores (foto 8), destinado à troca de calor com o gás natural durante a redução de pressão na RCU.

Foto 7: Compressor de ar para acionamento de válvulas.

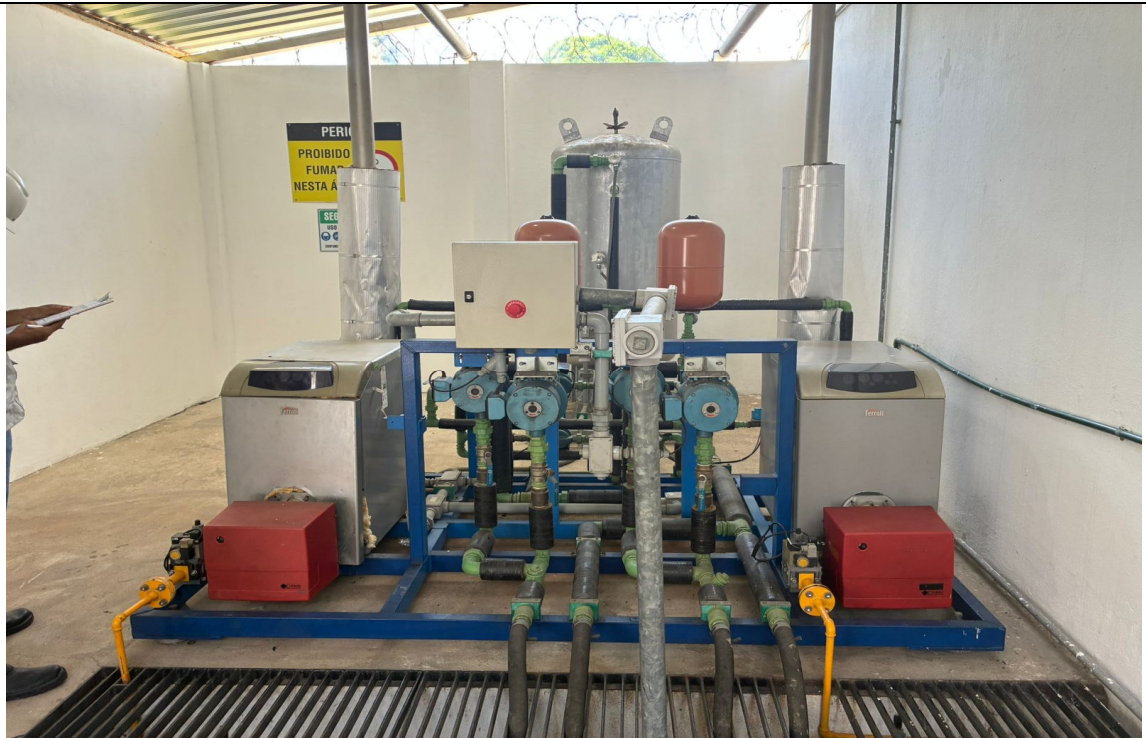
Foto 8: Sistema de aquecimento.
