## RELATÓRIO DE FISCALIZAÇÃO

| <b>1 – Nº de Relatório (RF CAENE):</b><br>P_011_24 | <b>2 – Data da Fiscalização:</b><br>21/02/2024 | <b>3 – Concessionária Fiscalizada:</b><br>CEG |
| <b>4 – Endereço:</b> Av. das Américas (fase 6) | <b>5 – Bairro(s):</b> Recreio dos Bandeirantes | <b>6 – Município/UF:</b> Rio de Janeiro/RJ |

| <b>Número do Projeto:</b> RJ-BAR-52193/2022 | <b>Tipo de obra:</b> Expansão | <b>Interna</b> | <b>Externa</b> | <b>X</b> |

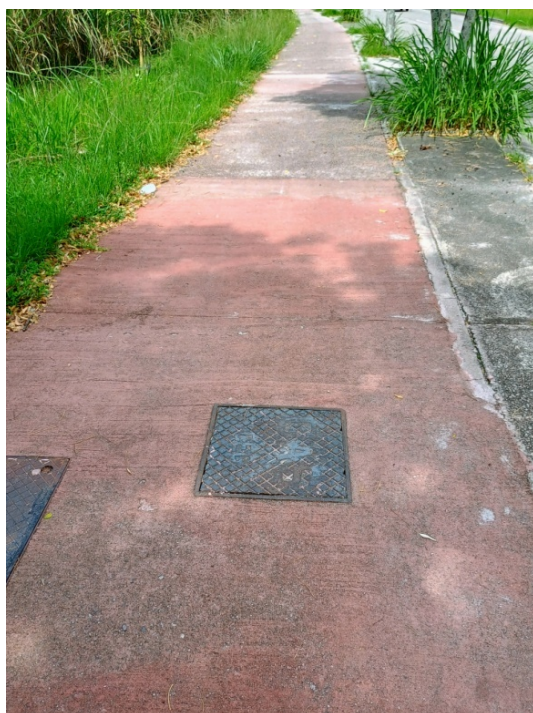
Para a conclusão dessa etapa, restam as interligações nas extremidades da rede: uma com a rede da fase 5, na esquina da rua Maurício da Costa Faria com a rua Antônio Mouron (foto 2) e outra na Avenida das Américas, sentido Barra da Tijuca, em frente ao Condomínio Barra Bali (foto 1). Além disso, a recomposição do asfalto encontra-se de forma provisória em alguns trechos (fotos 3 e 4), cabendo ainda a recomposição definitiva. Algumas recomposições provisórias não estavam identificadas (foto 5) e, outras definitivas, não estavam a contento (fotos 6 e 7), por isso, foi solicitada ao gestor a correção e posterior envio das fotos (fotos 8, 9 e 10).

Foto 1: extremidade da rede na Avenida das Américas.

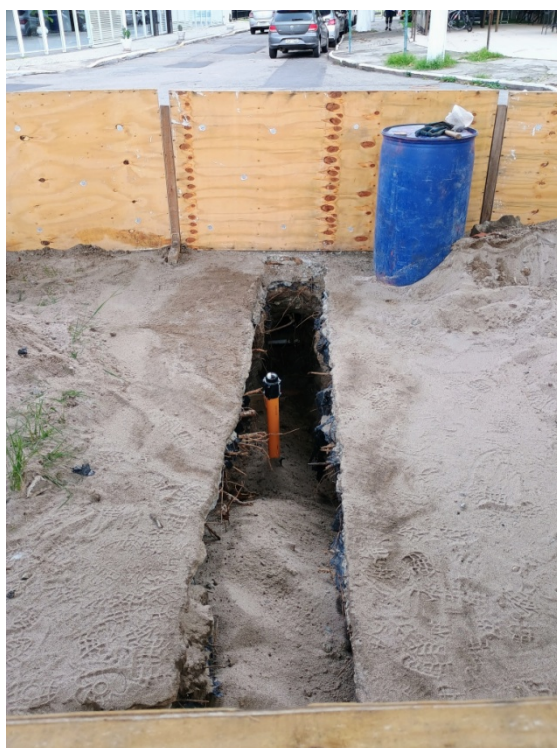
Foto 2: extremidade da rede na esquina da rua Maurício da Costa Faria com a rua Antônio Maroun.

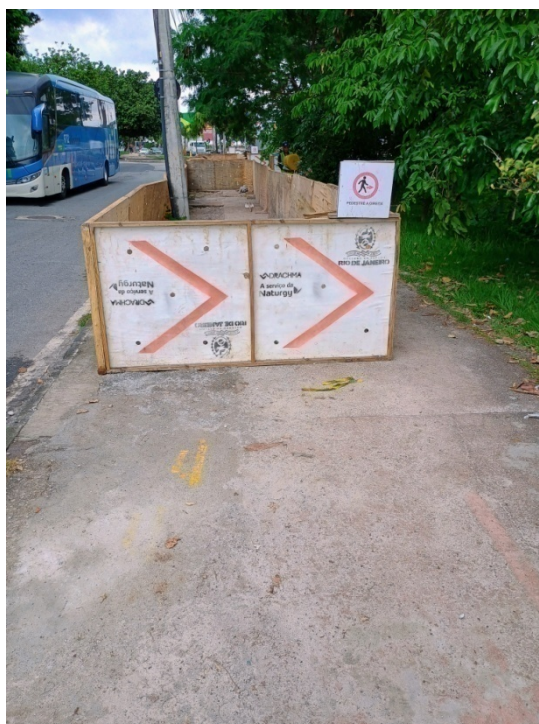
Foto 3: recomposição provisória identificada.

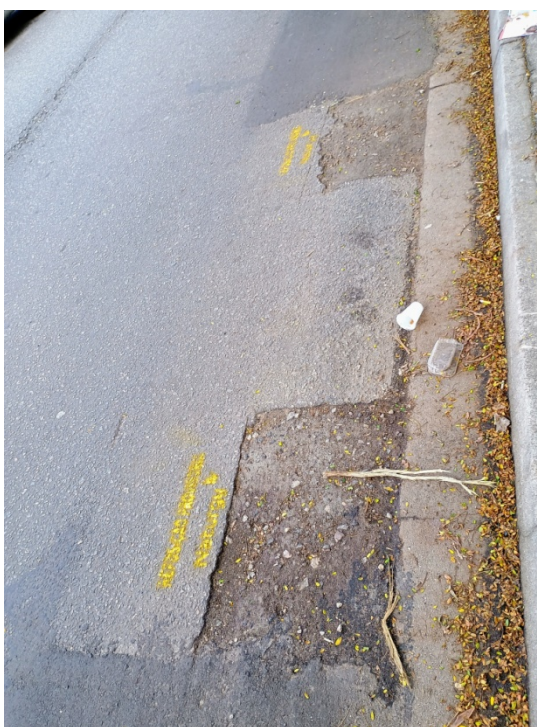
Foto 4: recomposição provisória identificada.

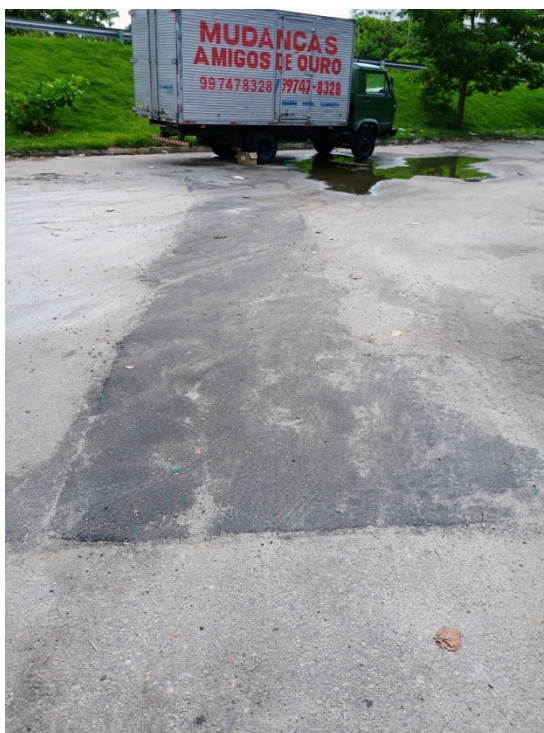
Foto 5: recomposição provisória sem identificação.

Foram feitas recomendações de melhorias em algumas recomposições e de identificação de trechos que não estavam demarcados como provisórios, conforme descrito no relatório (item 11).

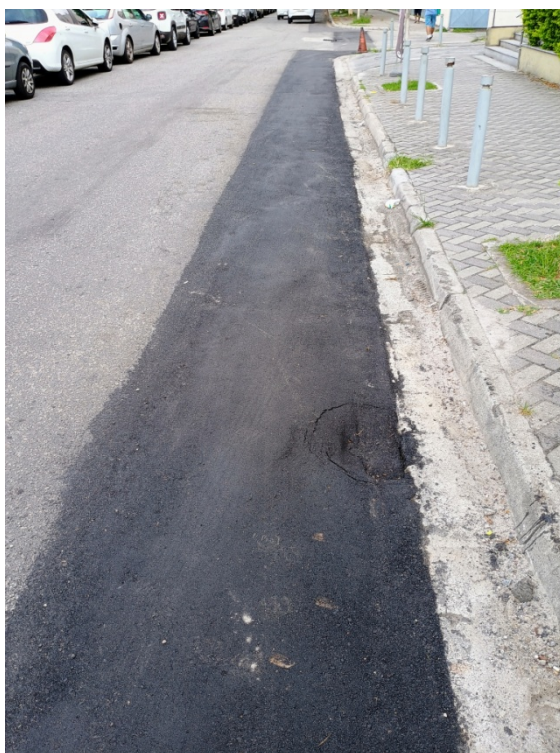
Foto 6: recomposição afundada.

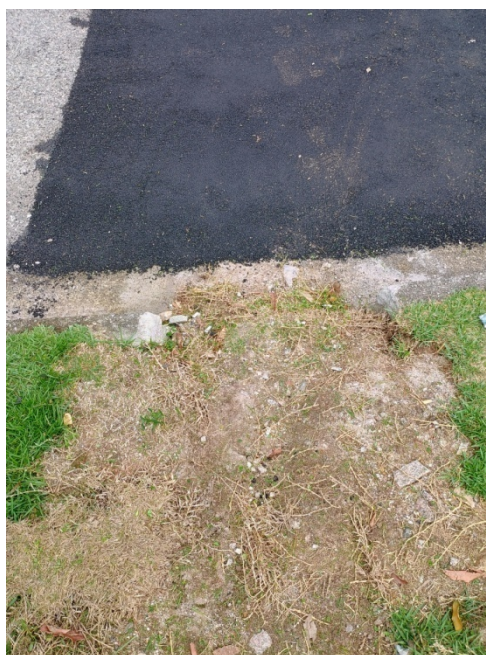
Foto 7: meio-fio danificado.
