## RELATÓRIO DE FISCALIZAÇÃO

| <b>1 – Nº de Relatório (RF CAENE):</b><br>P_013_24 | <b>2 – Data da Fiscalização:</b><br>27/02/2024 | <b>3 – Concessionária Fiscalizada:</b><br>CEG |
| <b>4 – Endereço:</b> Av. Brasil (Transbrasil),<br>entre as passarelas 13 e 16 | <b>5 – Bairro(s):</b> Ramos | <b>6 – Município/UF:</b> Rio de Janeiro/RJ |

| <b>Número do Projeto:</b> RJ-PEN-0659/19 | <b>Tipo de obra:</b> Substituição | <b>Interna</b> | <b>Externa</b> | <b>X</b> |

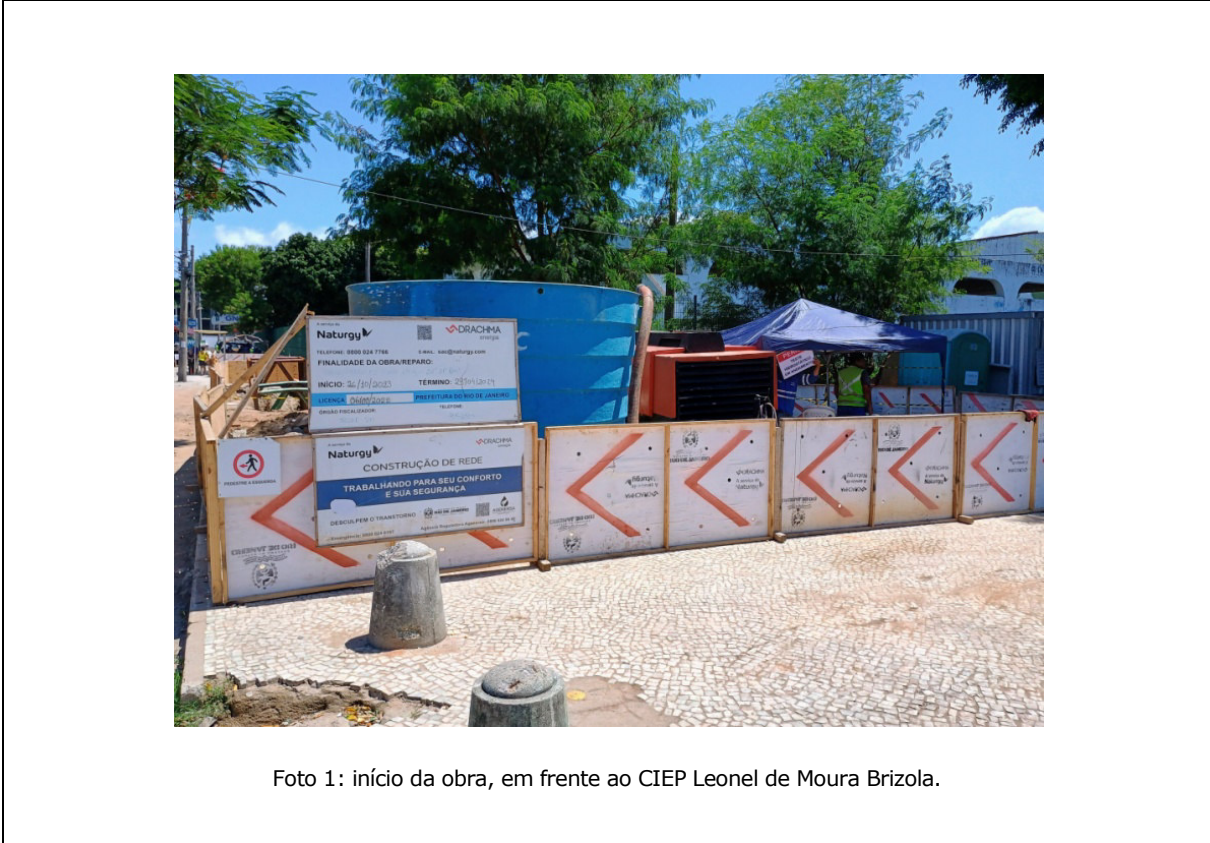
Trata-se de obra de substituição de rede de alta pressão, em aço, de Ø20 pol. e extensão total projetada de 2029,13 m. O trecho percorre a Av. Brasil, sentido Santa Cruz, inicia-se em frente ao CIEP Leonel de Moura Brizola (foto 1) e termina na altura da Casa do Marinheiro (foto 2). Toda a tubulação já foi assentada por método não destrutivo e encontra-se na fase comissionamento (foto 3).

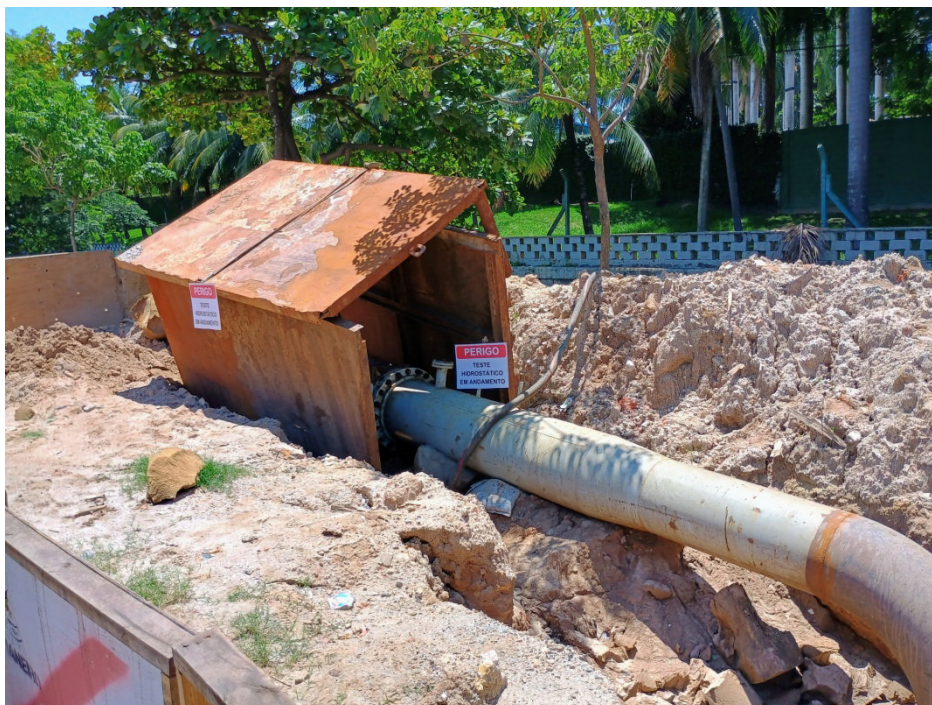
Foto 3: tubulação em teste.

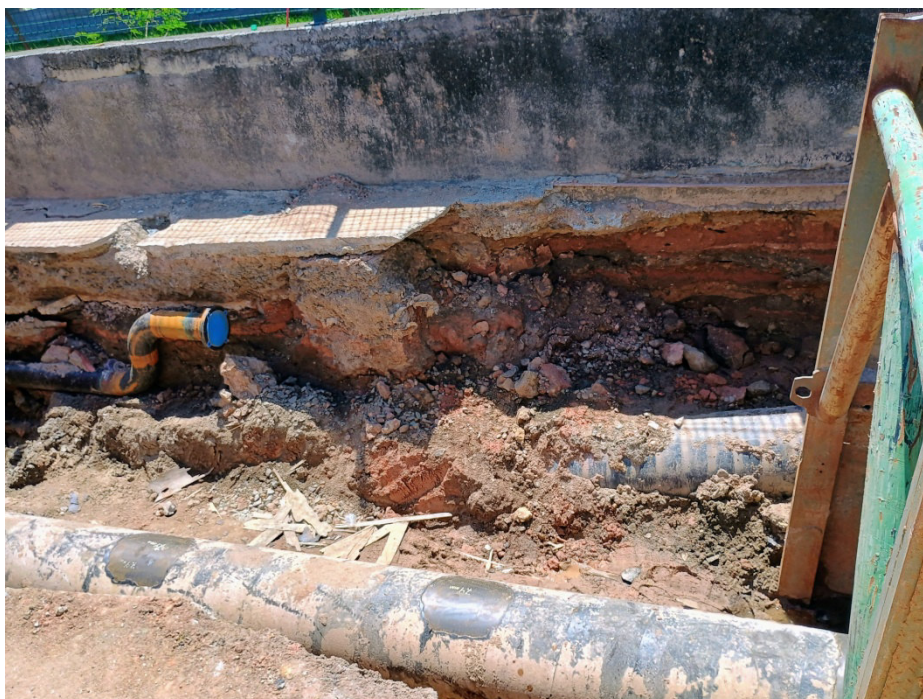
Foto 4: ponto de interligação de rede.

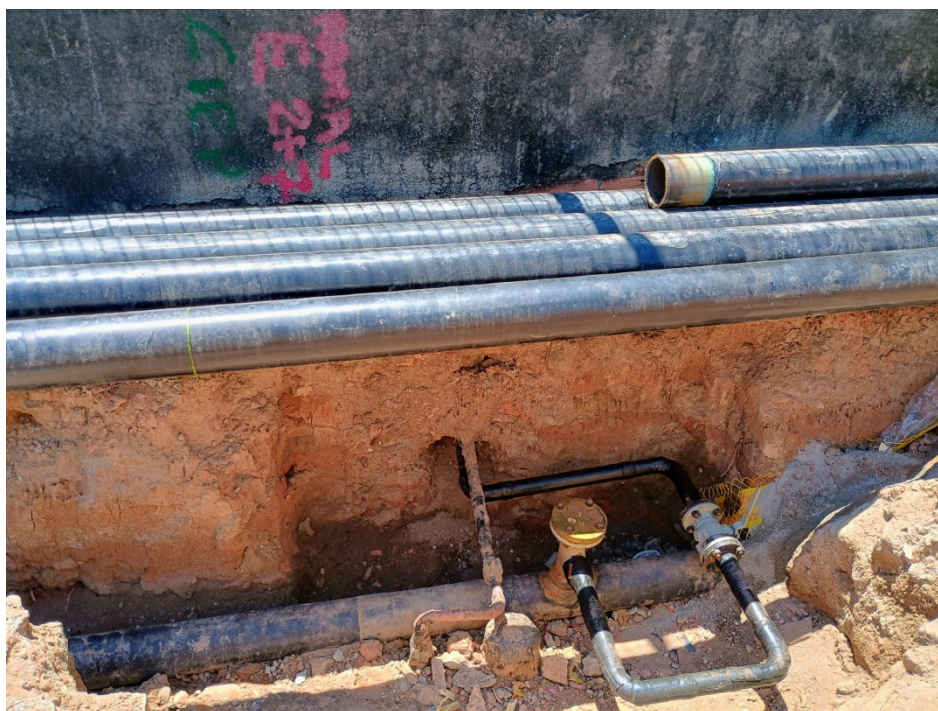
Foto 5: ponto de interligação de rede.

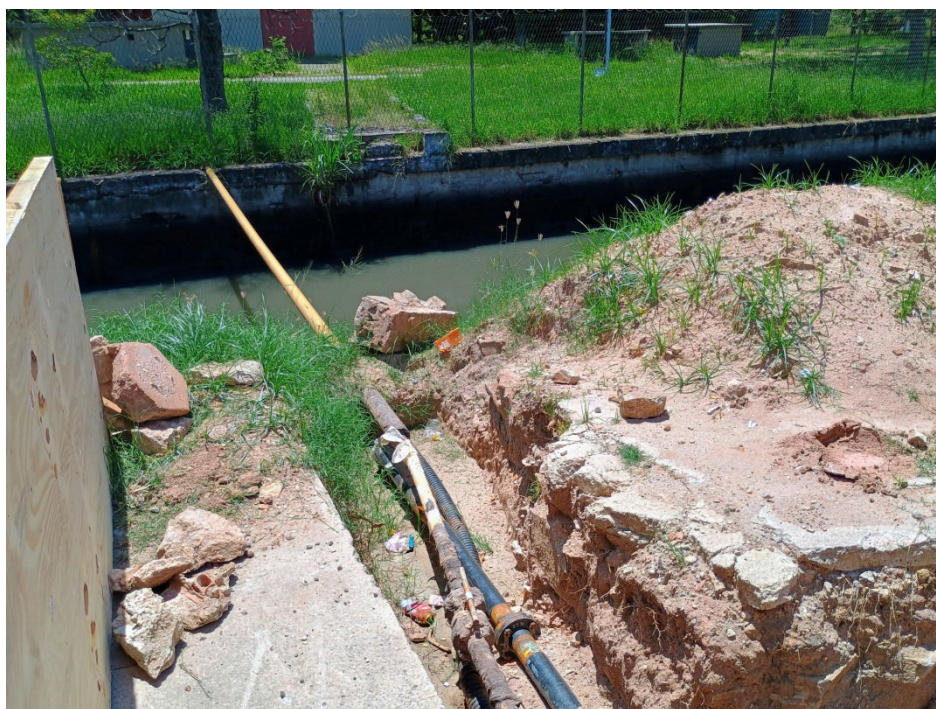
Foto 6: ponto de interligação de rede.

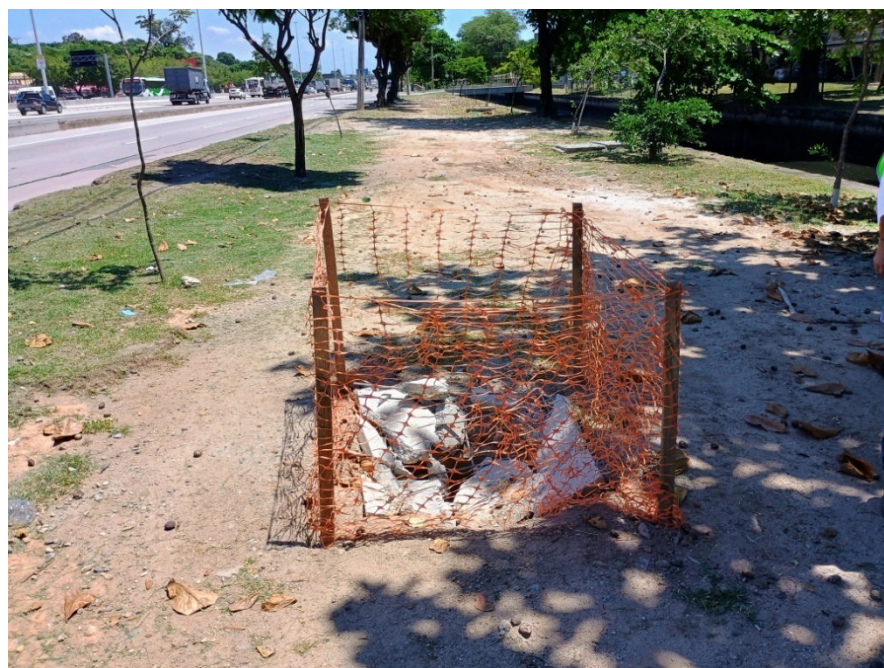
Para a conclusão da obra, após a etapa de comissionamento e testes, restarão as interligações nas extremidades da rede e nos ramais destinados aos clientes localizados no trajeto envolvido. Cabe mencionar, que não houve a necessidade de recomposição na maior parte do trecho, uma vez que foi utilizado o método guiado (não destrutivo) para a passagem da tubulação. Apenas em alguns pontos de interligação da rede foi utilizado o método destrutivo e, ainda, permanecem sem recomposição (fotos 4, 5 e 6), pois estão aguardando a finalização dos testes. Em alguns desses trechos, faltava a sinalização de interdição e desvio (fotos 7 e 8) e, por isso, foi solicitada ao gestor a correção e posterior envio das fotos (fotos 9 e 10).

Foto 7: ponto sem recomposição e sem sinalização.

Foram feitas solicitações de correção de identificação em alguns pontos sem recomposição, conforme descrito no relatório (item 11).

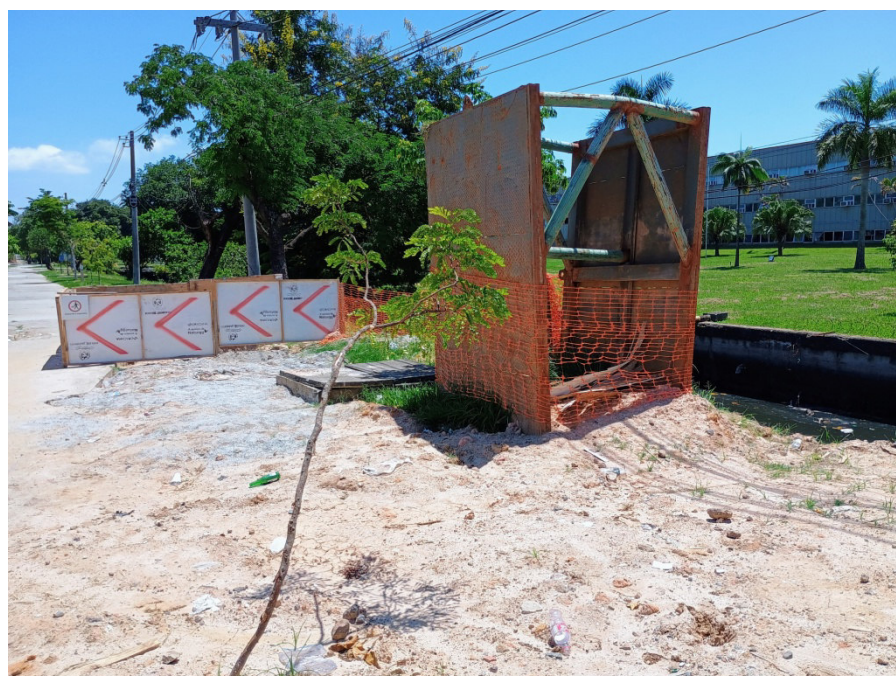
Foto 8: ponto sem recomposição e sem sinalização.

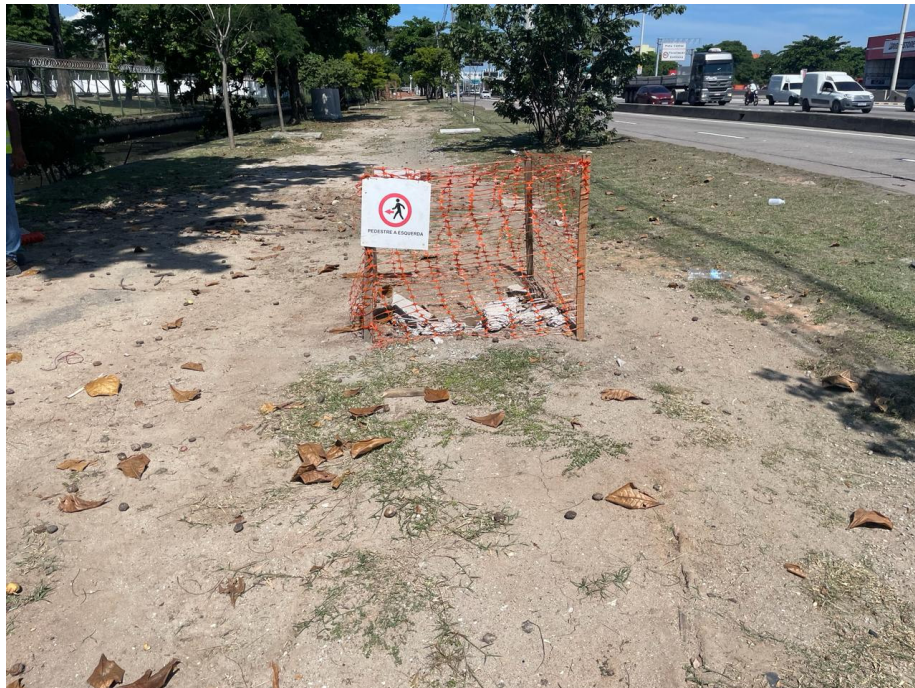
Foto 9: ponto sem recomposição sinalizado e enviado pelo gestor da obra.

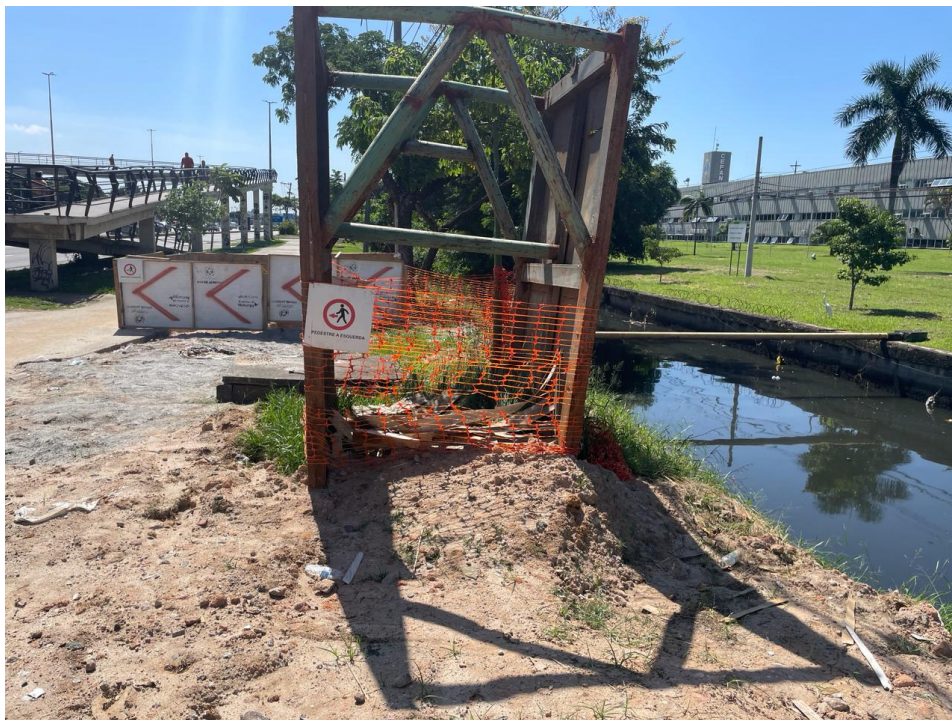
Foto 10: ponto sem recomposição sinalizado e enviado pelo gestor da obra.

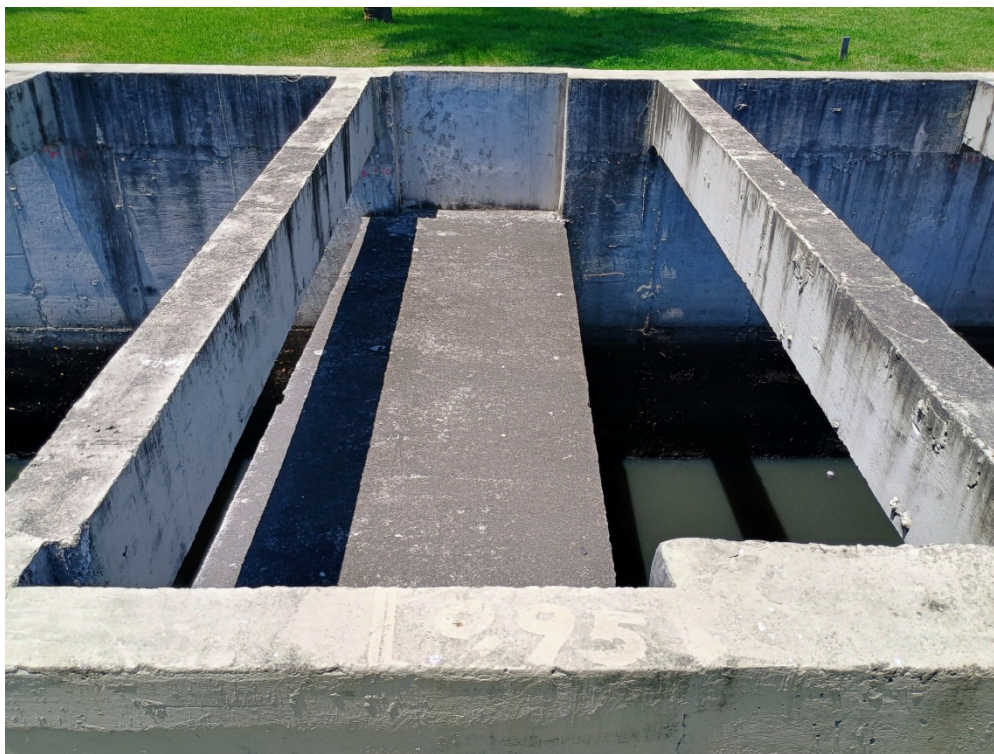
De acordo com o gestor da obra, a rede anterior foi substituída por cruzar a superfície dos canais que deságuam na Baía de Guanabara (foto 11), o que, frequentemente, gerava problemas no sistema de distribuição. Além disso, a rede anterior já era bastante antiga, desde 1981, necessitando de modernização.

Foto 11: tubulação antiga cruzando o canal e revestida com concreto.
