## **RELATÓRIO DE FISCALIZAÇÃO**

| <b>1 – Nº de Relatório (RF CAENE):</b><br>P_071_25 | <b>2 – Data da Fiscalização:</b><br>19/05/2025 | <b>3 – Concessionária Fiscalizada:</b><br>CEG Rio |

**7 – Objetivo da Fiscalização:**  
Fiscalização realizada com o objetivo de verificar o estado de conservação da Estação de Regulagem e Medição da Concessionária no município de Resende/RJ.

| <b>Número do Inventário:</b><br>ERM-D-R16.00-0044 | <b>Nome da Estação:</b><br>ERM Itatiaia | <b>Zona:</b><br>Fluminense |

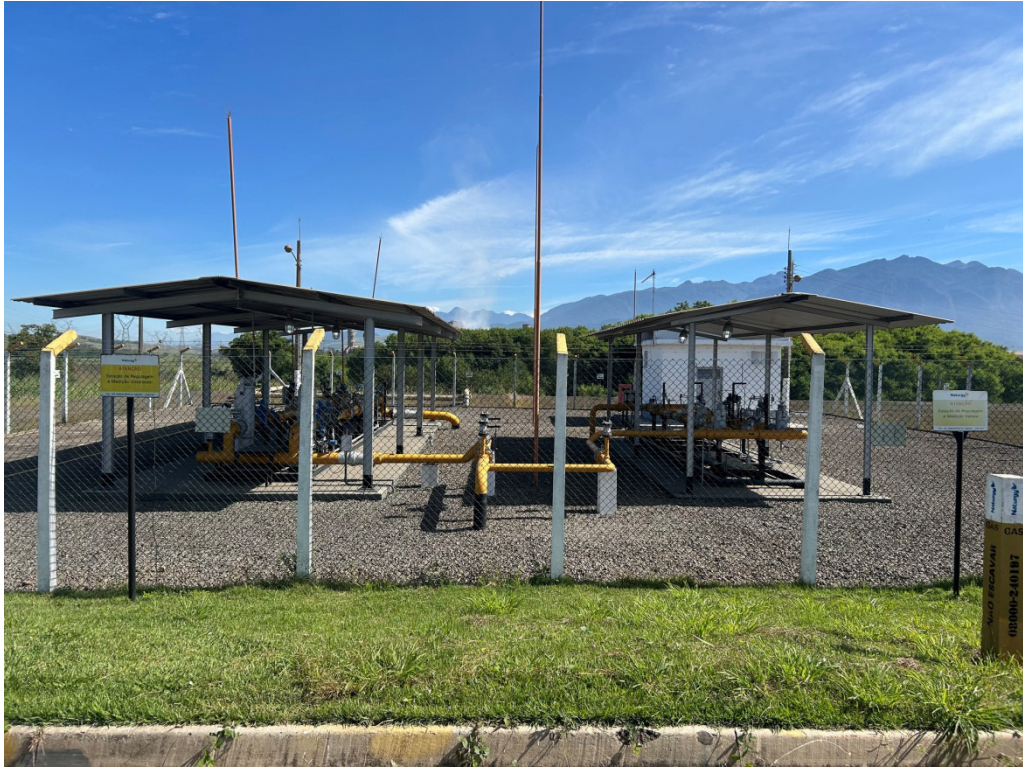
Foto 1: Identificação e vista geral das estações.

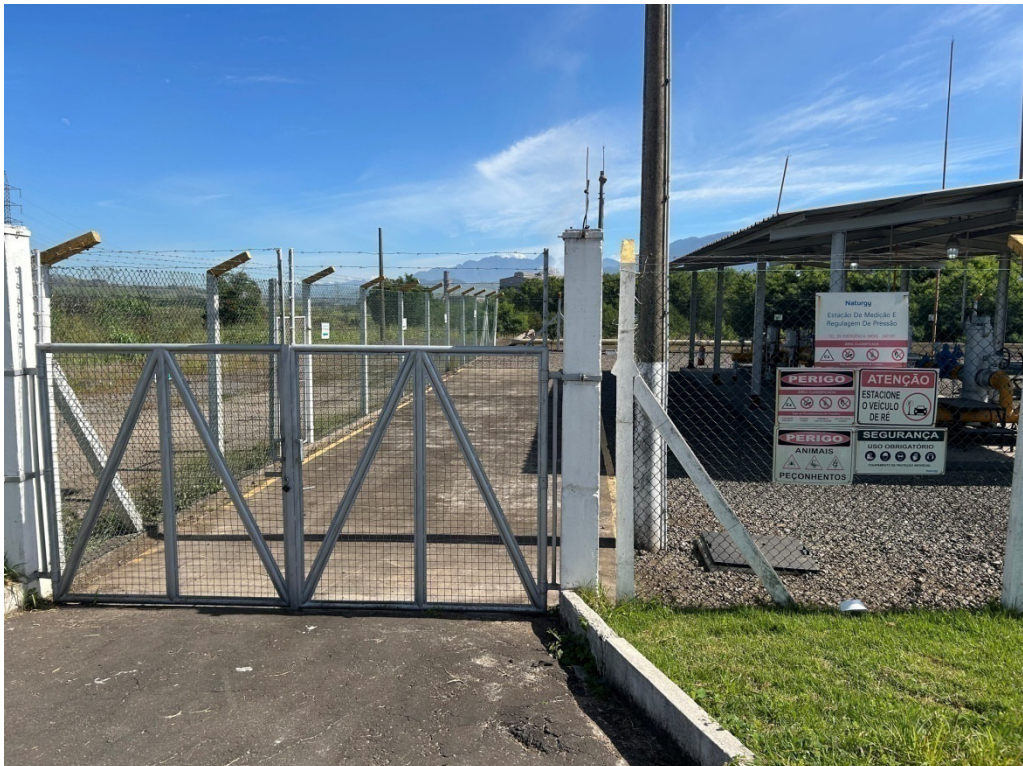
Foto 2: Entrada da estação com identificação e sinalizações de segurança.

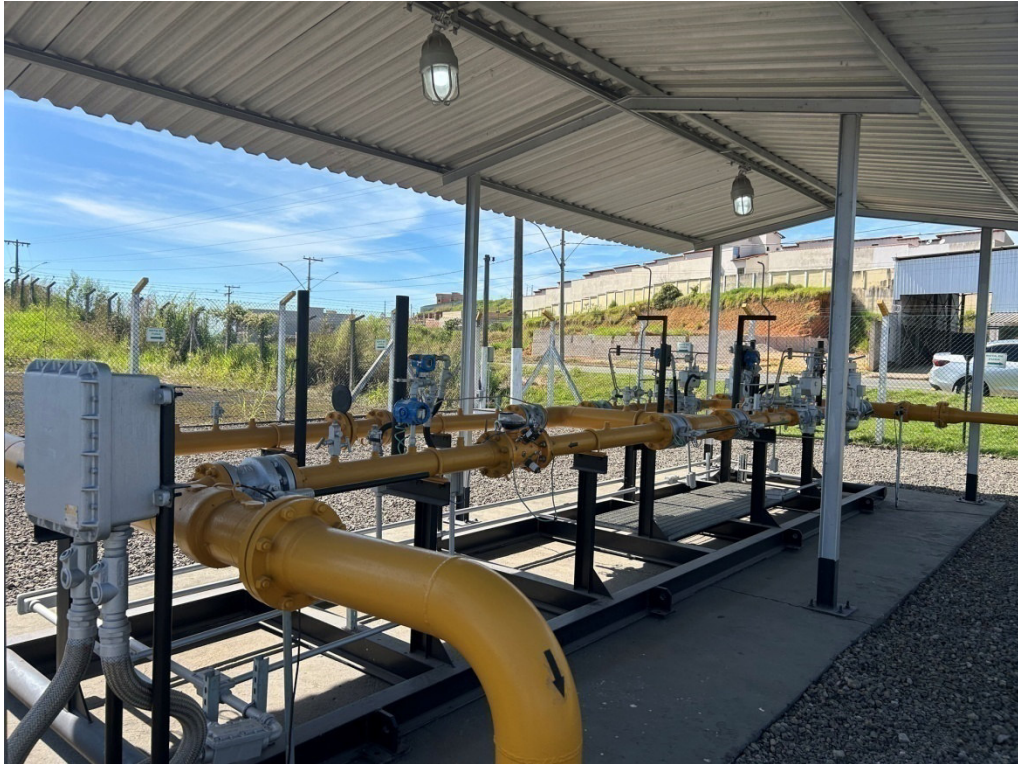
A estrutura conta com medidores de pressão, válvulas de bloqueio, medidores de vazão, reguladores de pressão e sistema de telemetria para transmissão dos dados de medição (fotos 3-6).

Foto 3: ERM Itatiaia.

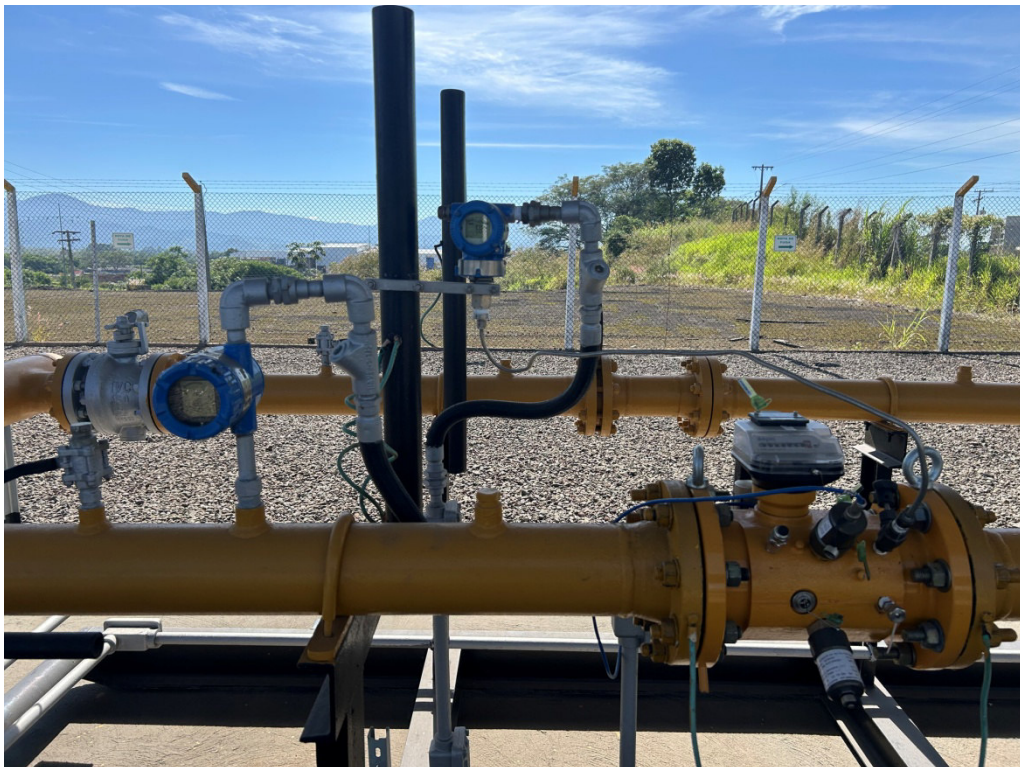
Foto 4: Medidores da ERM Itatiaia.

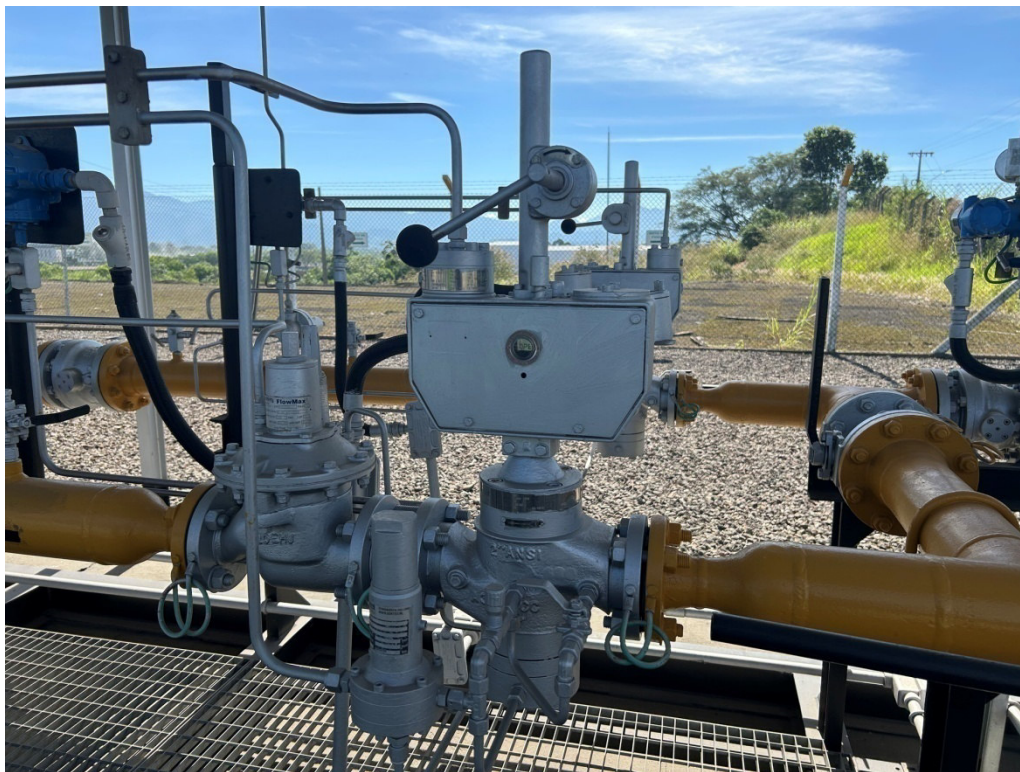
Foto 5: Regulador monitor com bloqueio incorporado da ERM Itatiaia.

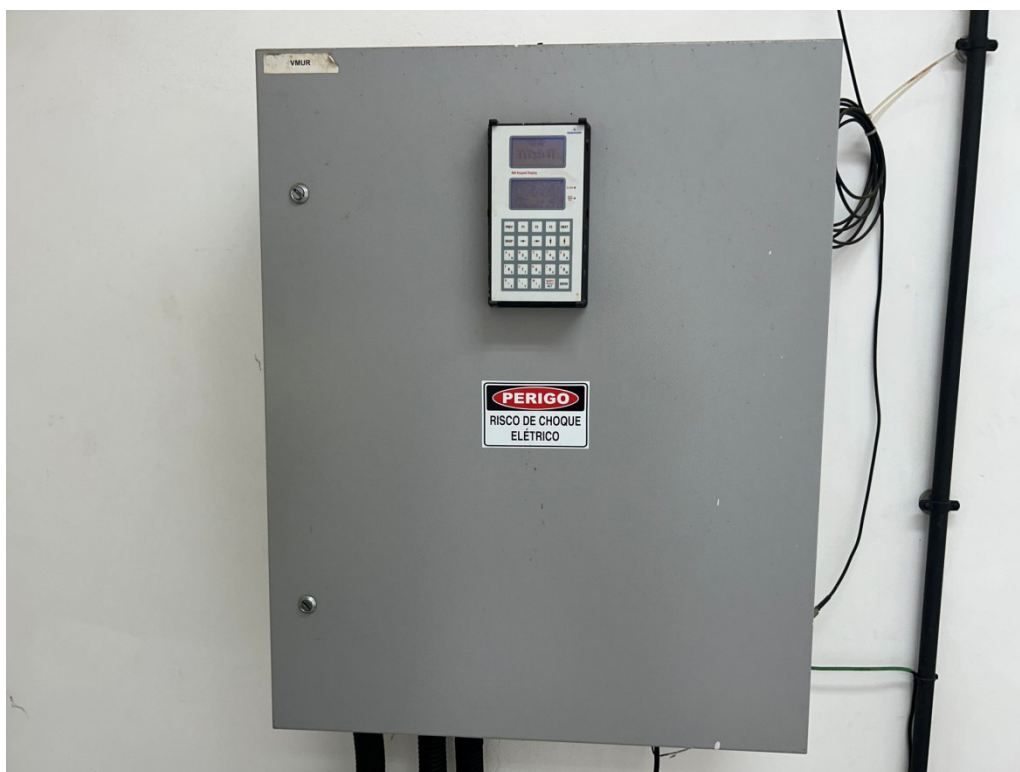
Foto 6: Paineil de telemetria.

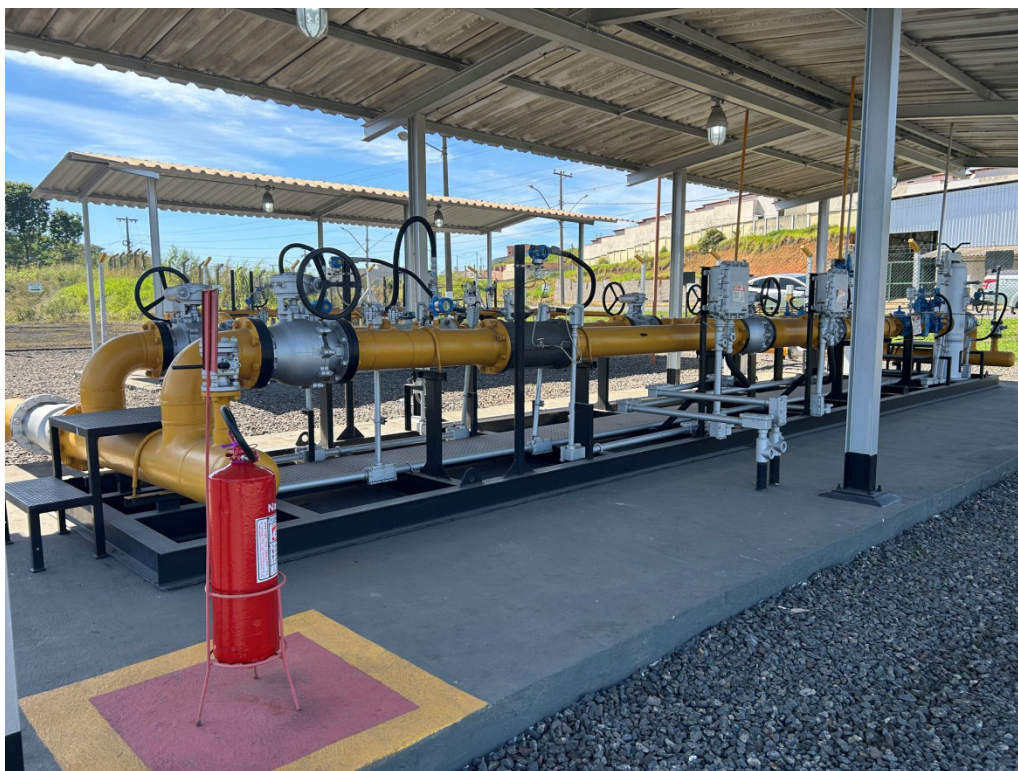
Foto 7: ERM Votorantim.

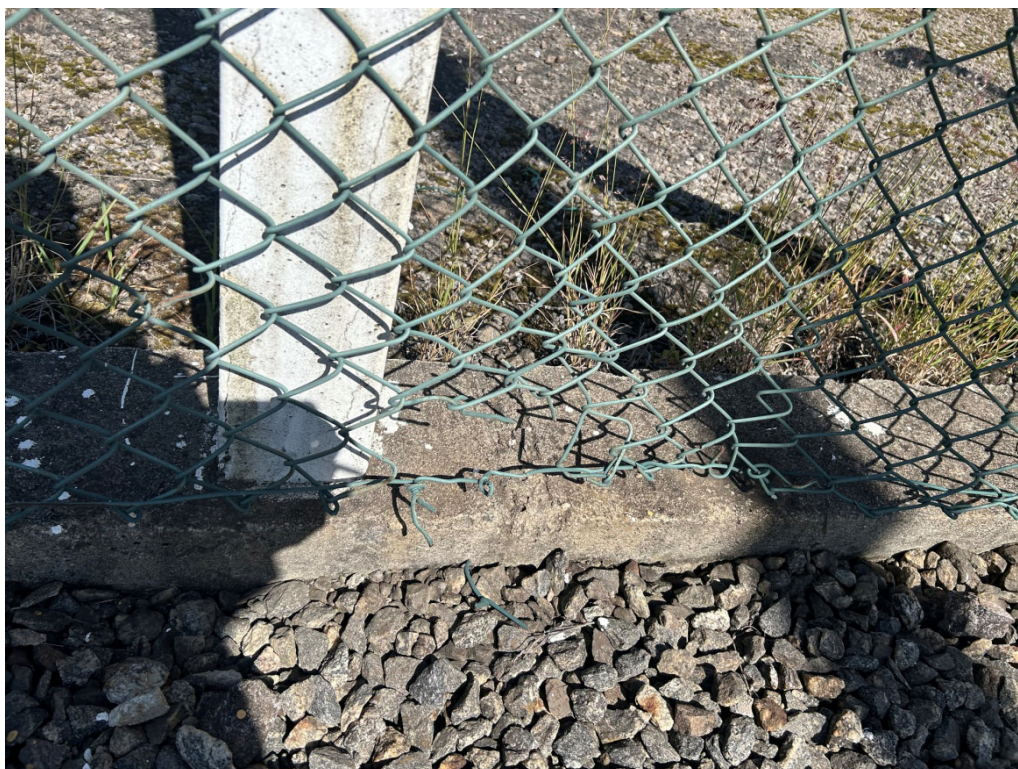
| ITENS DE VERIFICAÇÃO | CONFORME | NÃO CONFORME | INEXISTENTE | NÃO SE APLICA |
|---|---|---|---|---|
| 05. Cerca / Muro | | X | | |

**10 – Observações:**  
05. Presença de pontos de abertura na cerca (fotos 8-10).  
12. Não se aplica, pois não há sistema de odorização na estação.  
22. Não se aplica, pois não há sistema de estocagem na estação.

Foto 8: Ponto de abertura na cerca.

Durante a fiscalização, foram identificados três pontos de abertura na cerca (fotos 8 a 10), prontamente reparados a nosso pedido (fotos 11 a 13). Não foram observadas outras irregularidades na prestação dos serviços.

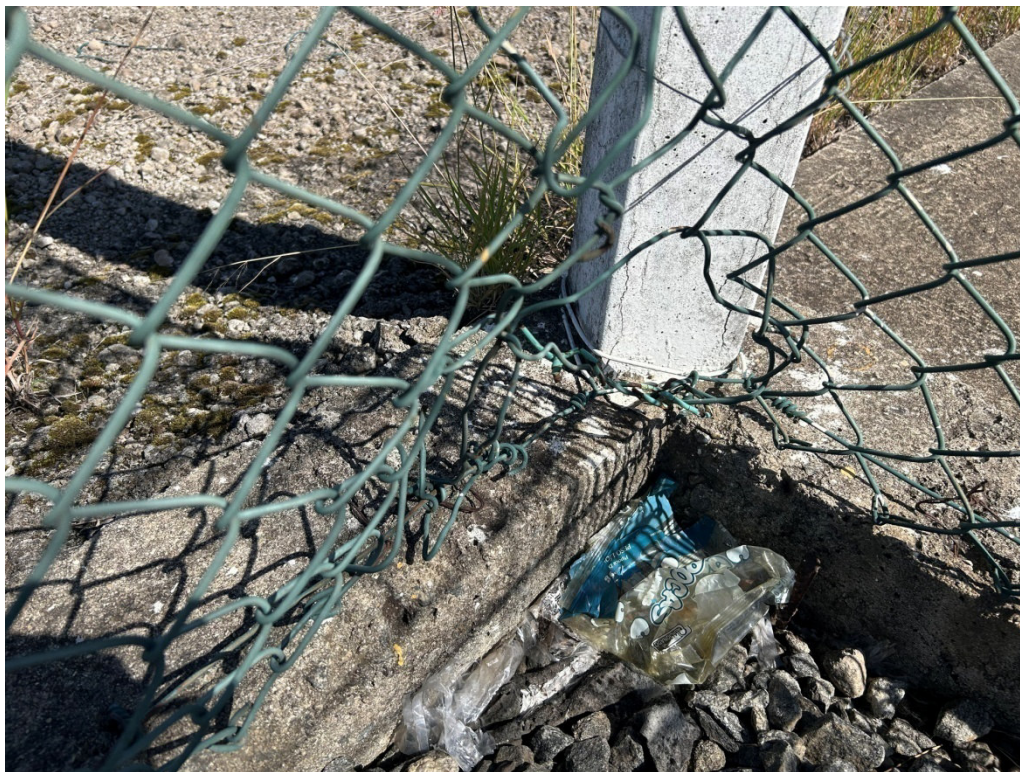
Foto 9: Ponto de abertura na cerca.

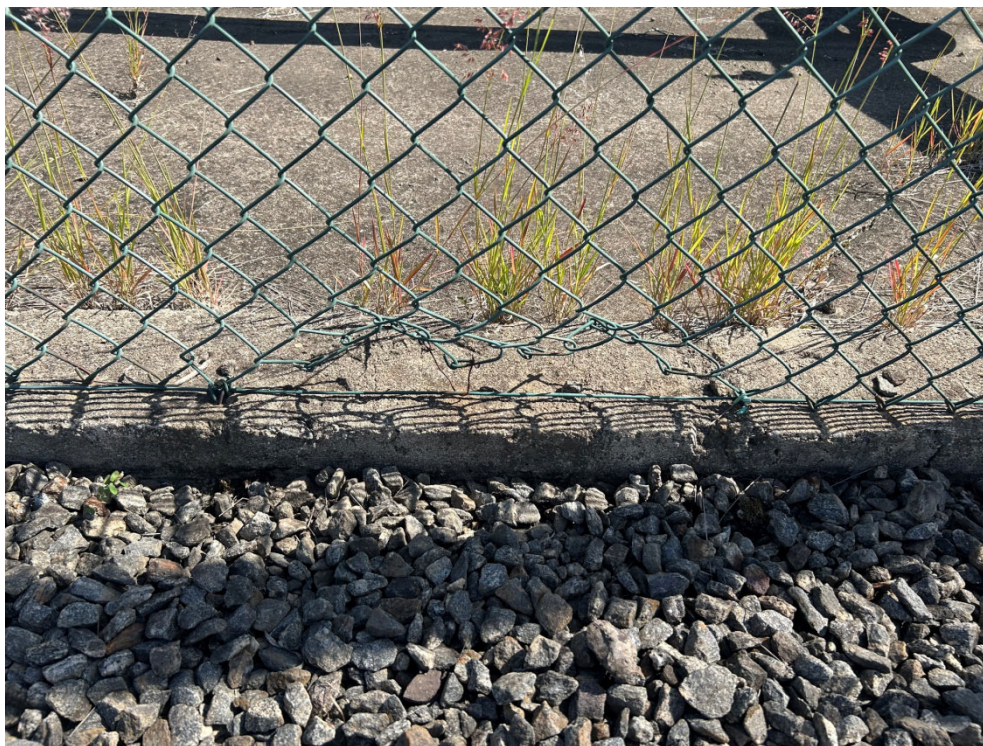
Foto 10: Ponto de abertura na cerca.

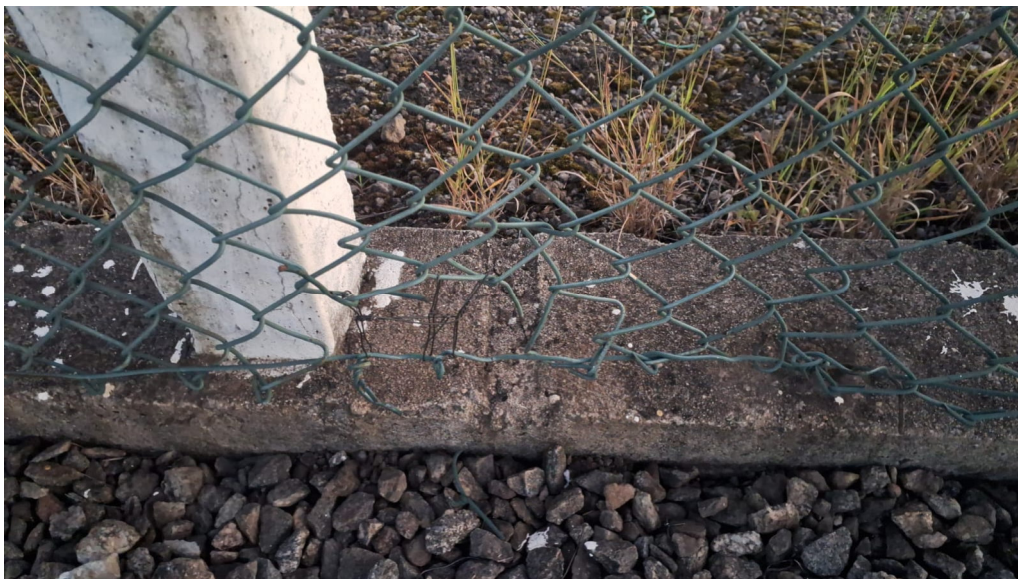
Foto 11: Ponto de abertura na cerca reparado.

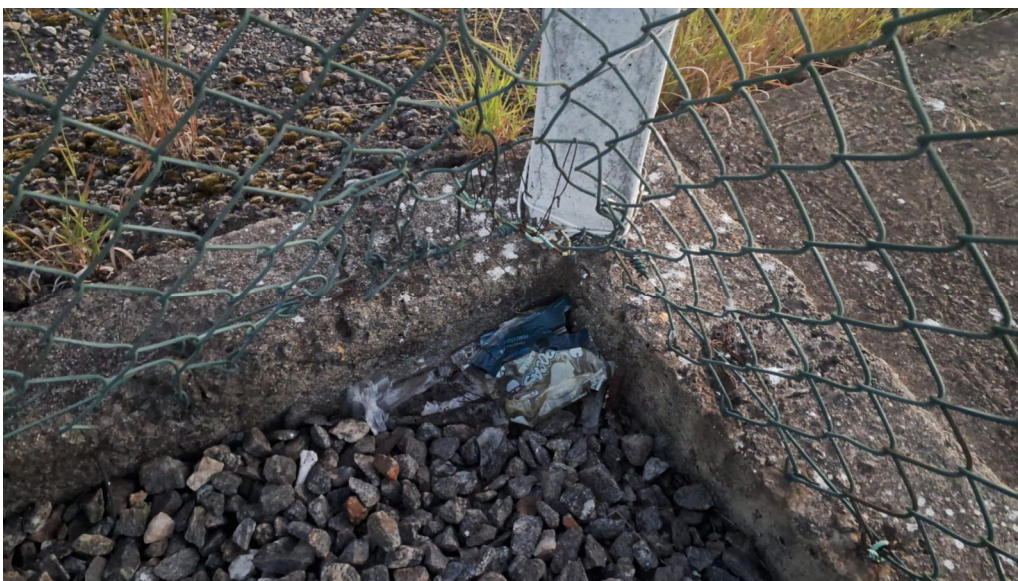
Foto 12: Ponto de abertura na cerca reparado.

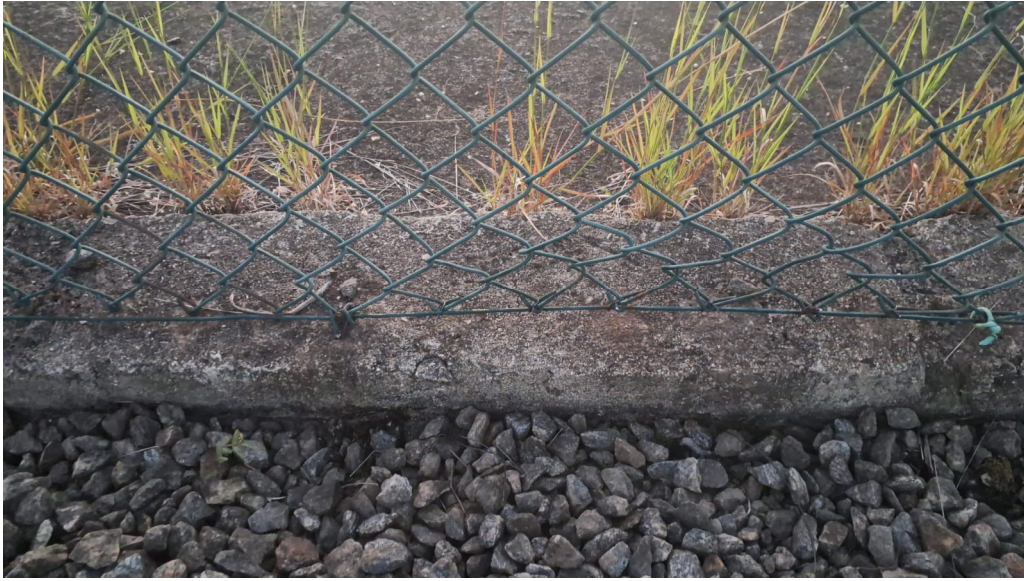
Foto 13: Ponto de abertura na cerca reparado.
