## RELATÓRIO DE FISCALIZAÇÃO

| <b>1 – Nº de Relatório (RF CAENE):</b><br>P_072_25 | <b>2 – Data da Fiscalização:</b><br>20/05/2025 | <b>3 – Concessionária Fiscalizada:</b><br>CEG Rio |

**7 – Objetivo da Fiscalização:**  
Fiscalização realizada com o objetivo de verificar o estado de conservação da Estação de Regulagem e Medição da Concessionária no município de Resende/RJ.

| <b>Número do Inventário:</b><br>ERM-D-R42.00-0004 | <b>Nome da Estação:</b><br>ERM Sete Bocas | <b>Zona:</b><br>Fluminense |

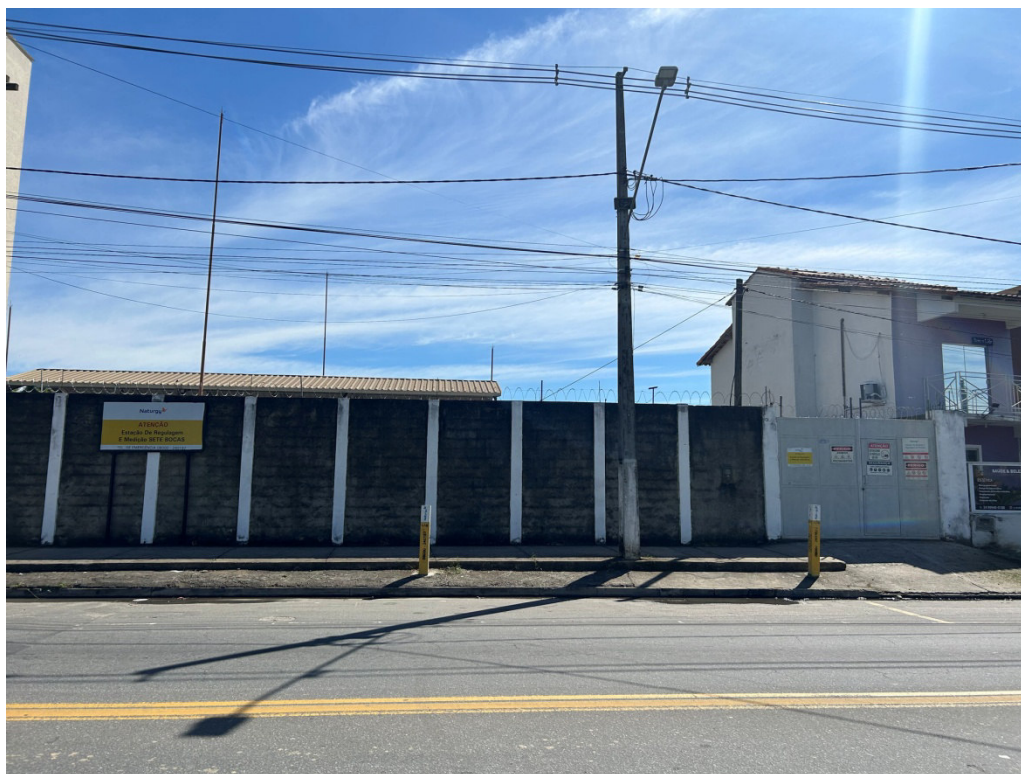
Foto 1: Visão externa da estação.

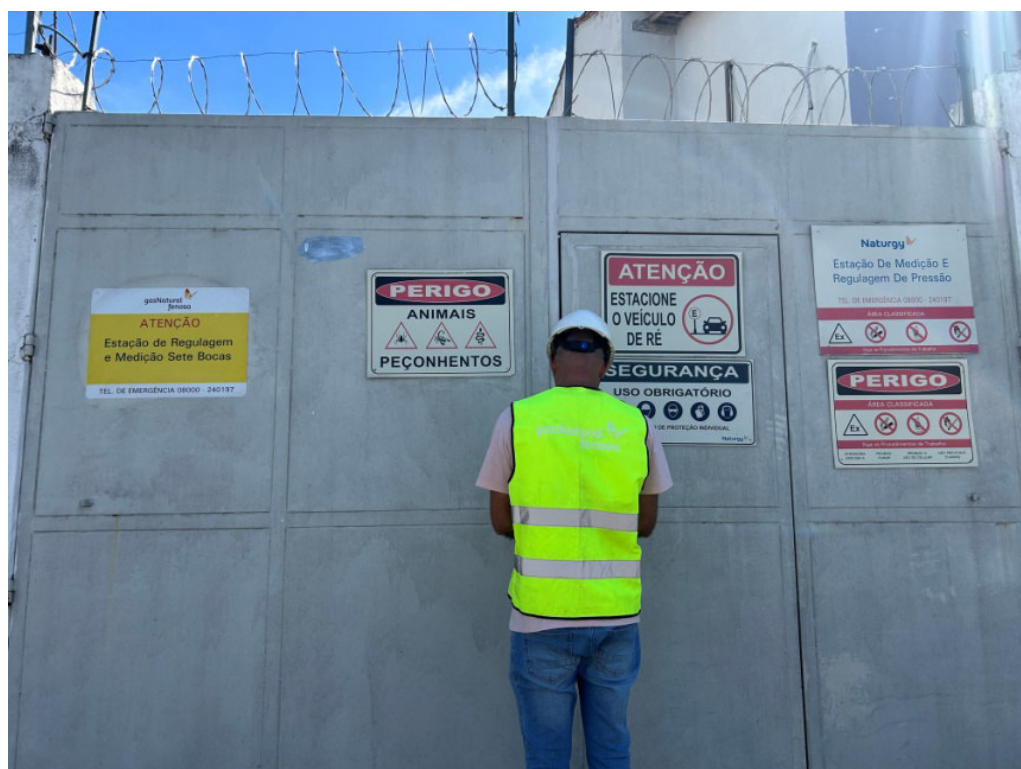
Foto 2: Identificação da estação e placas de sinalização de segurança.

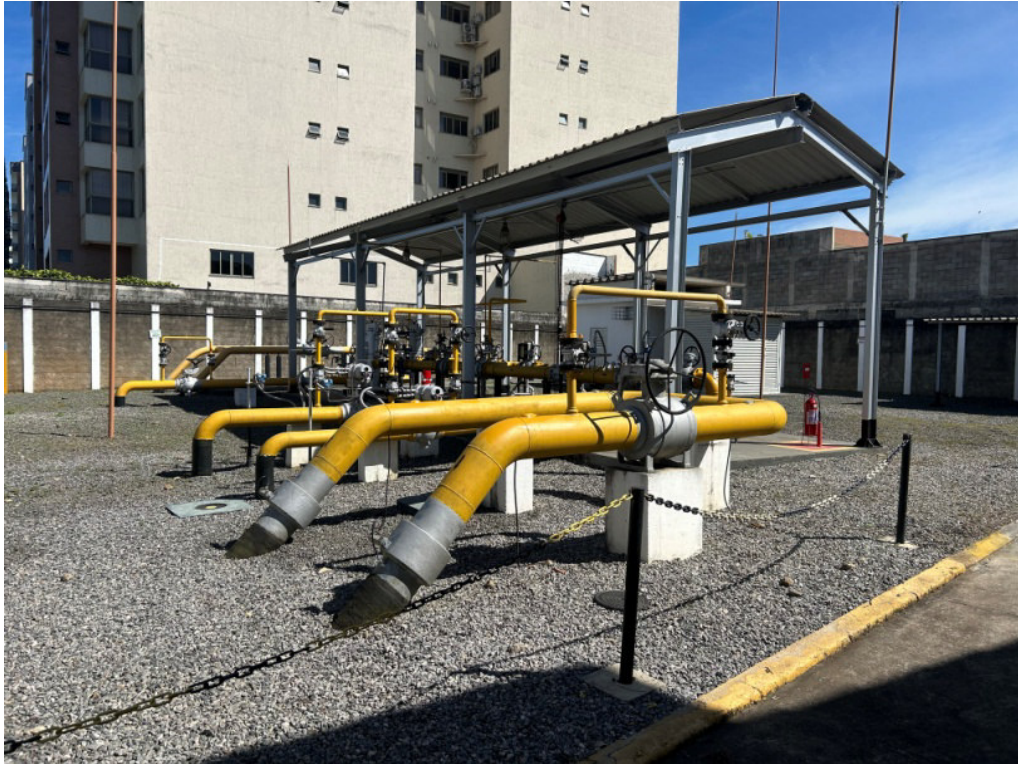
Foto 3: Visão geral da estação.

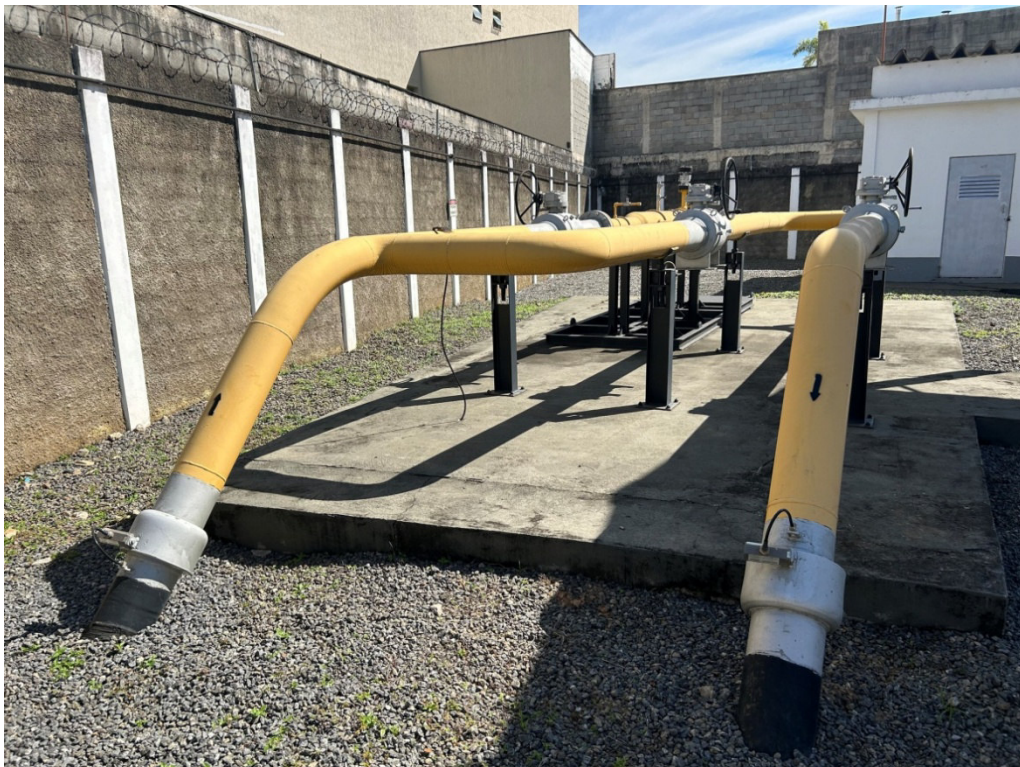
Foto 4: Linha de entrada do gás.

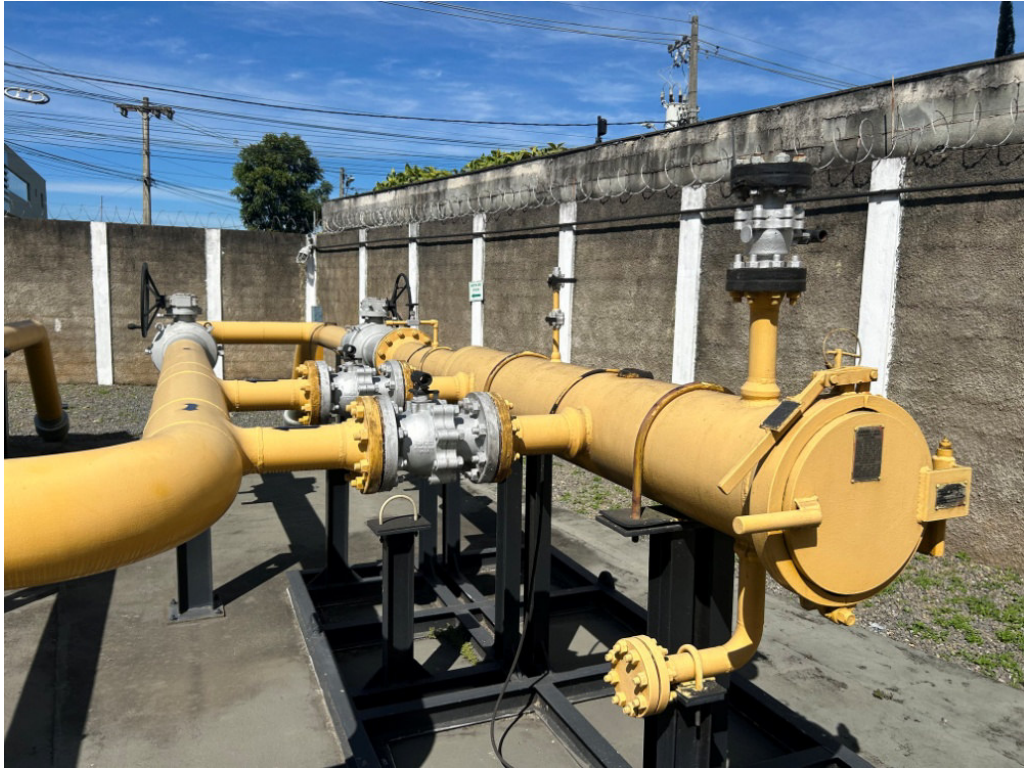
A estação é equipada com medidores de pressão, válvulas de bloqueio e reguladores de pressão (fotos 6-7). Conta ainda com um sistema receptor de PIG (foto 5) e uma sala de cromatografia (foto 8), com transmissão de dados via telemetria (foto 9).

Foto 5: Sistema receptor de PIG.

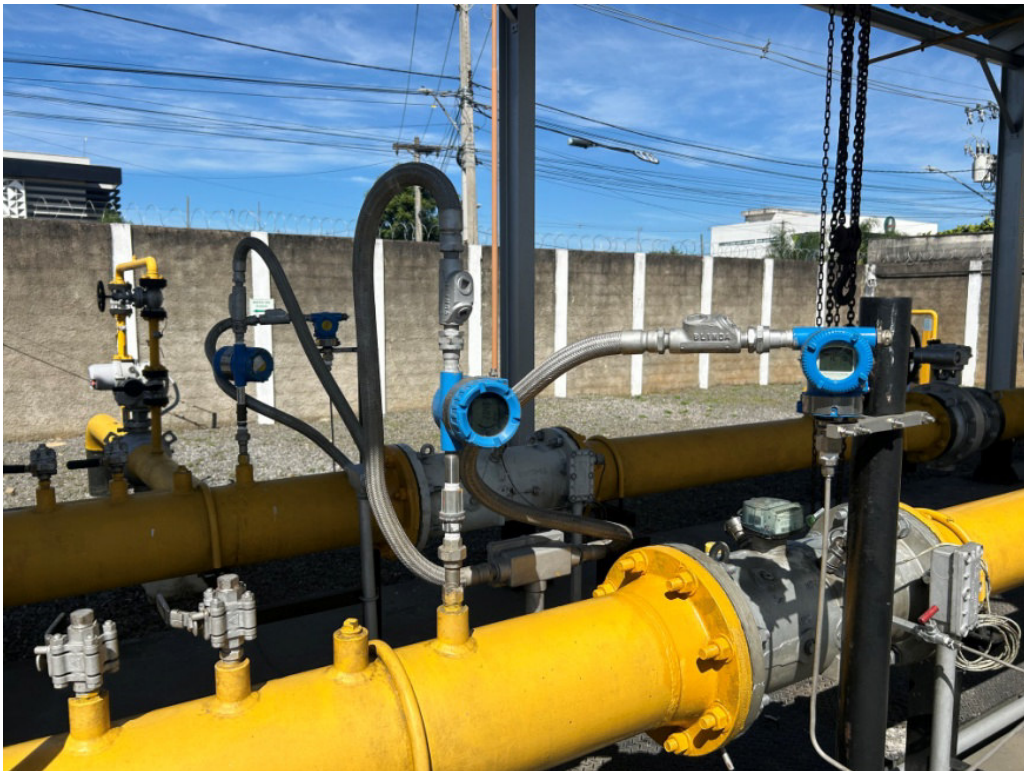
Foto 6: Medidores de pressão.

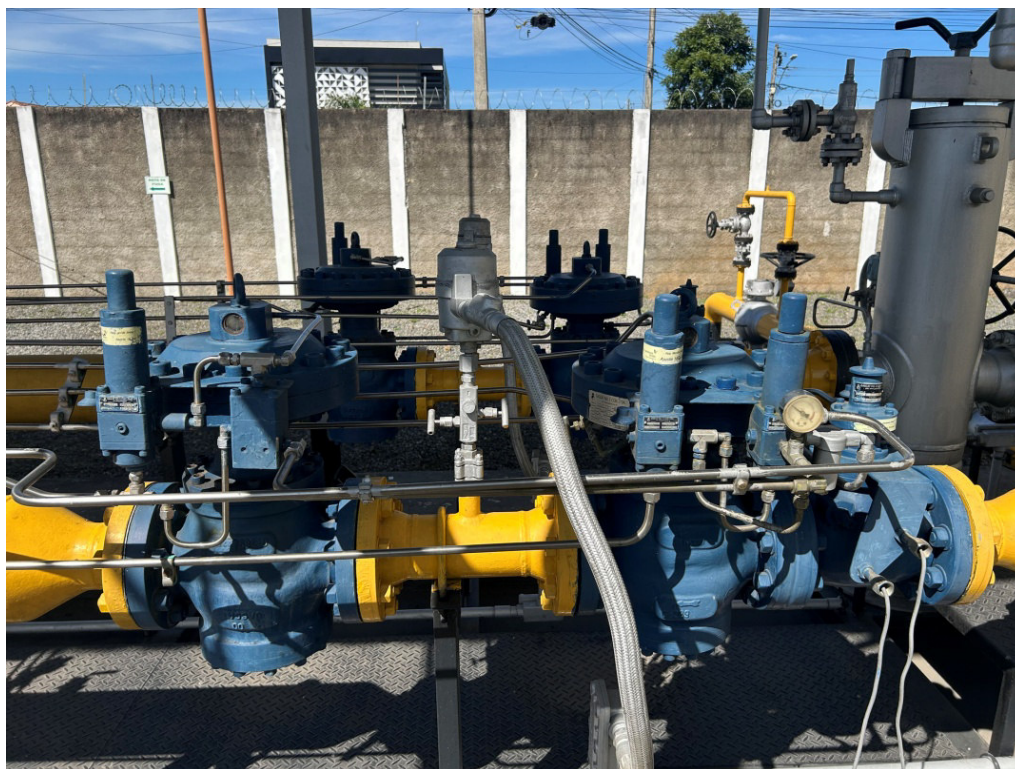
Foto 7: Reguladores de pressão.

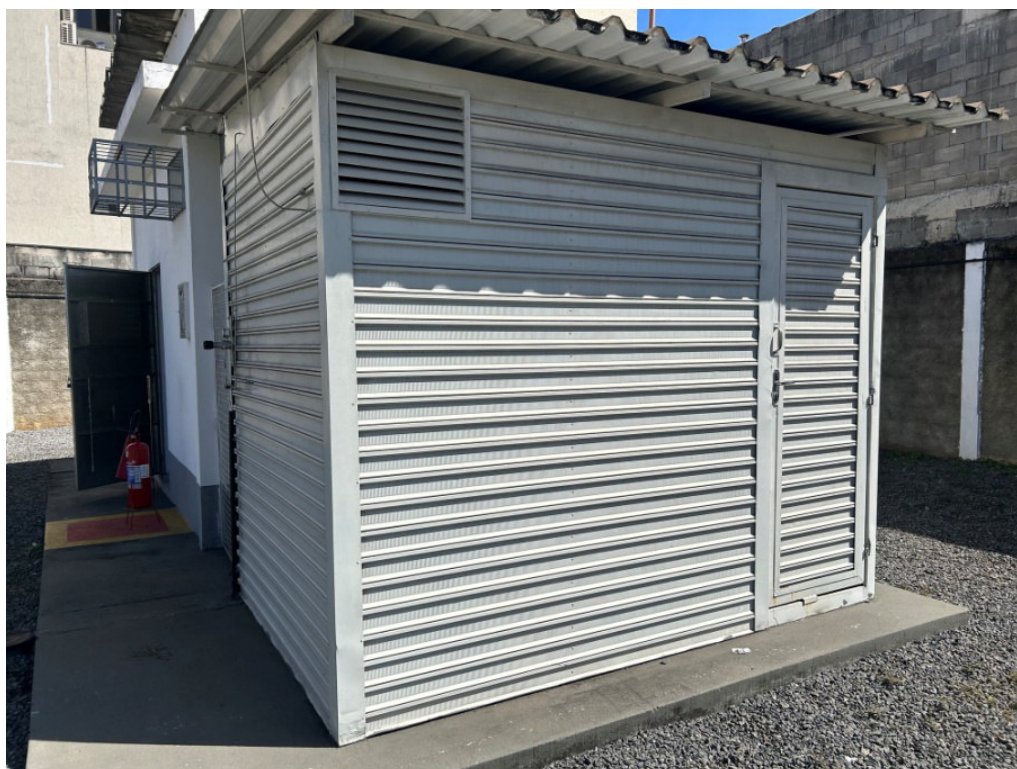
Foto 8: Sala de cromatografia (à frente) e sala de comando (atrás).

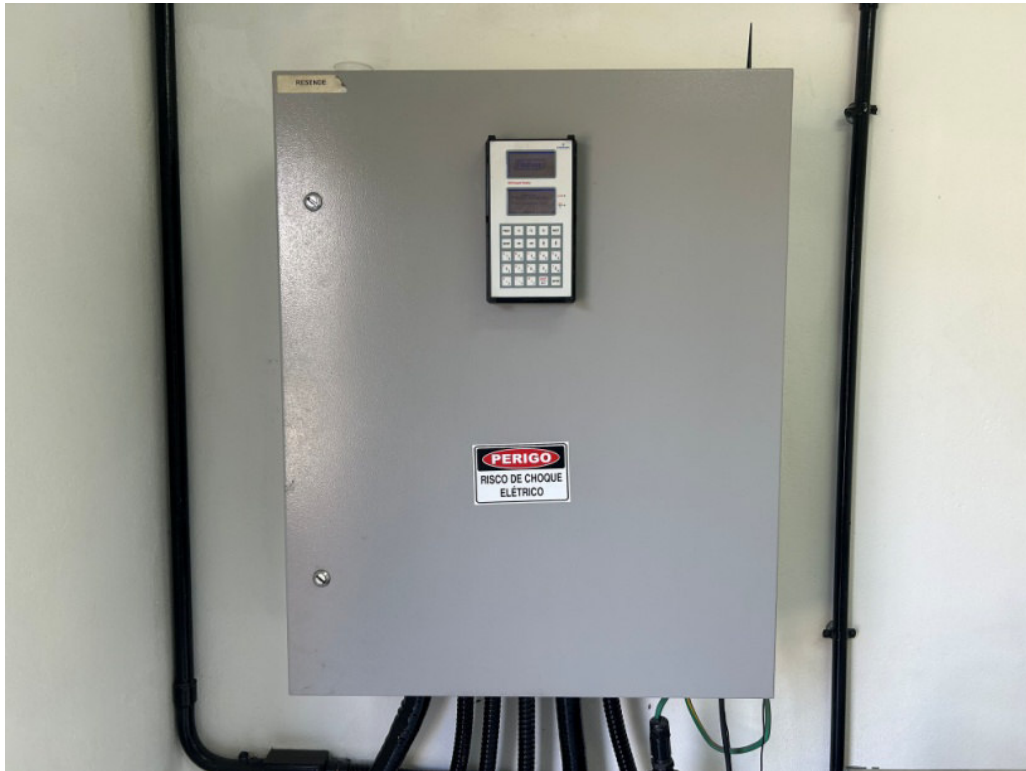
Foto 9: Sistema de telemetria.

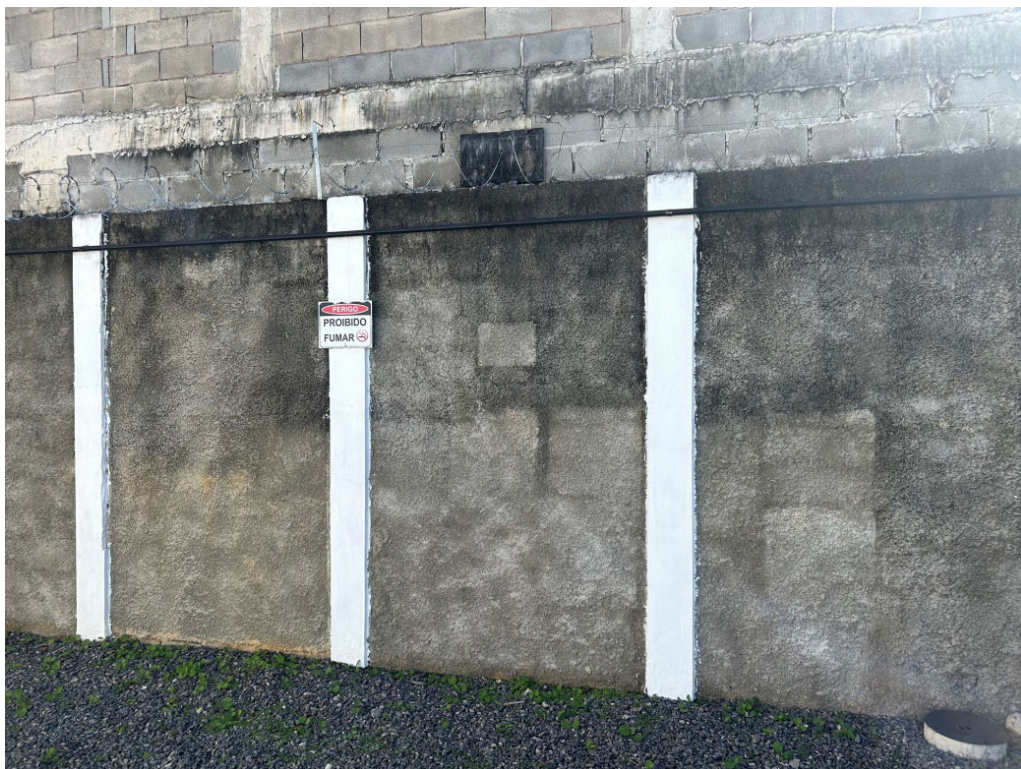
| ITENS DE VERIFICAÇÃO | CONFORME | NÃO CONFORME | INEXISTENTE | NÃO SE APLICA |
|---|---|---|---|---|
| 08. Placas de rota de fuga | | X | | |

**10 – Observações:**  
08. Ausência de uma placa de rota de fuga (foto 10).  
12. Não se aplica, pois não há sistema de odorização na estação.  
22. Não se aplica, pois não há sistema de estocagem na estação.

Durante a fiscalização, foi constatada a ausência de uma placa de rota de fuga, que, segundo o funcionário Claudio, havia caído e sido retirada (foto 10). Porém, uma nova placa foi prontamente instalada no local a nosso pedido (fotos 11-12). Não foram identificadas outras irregularidades na prestação dos serviços.

Foto 10: Local onde placa de rota de fuga estava ausente.

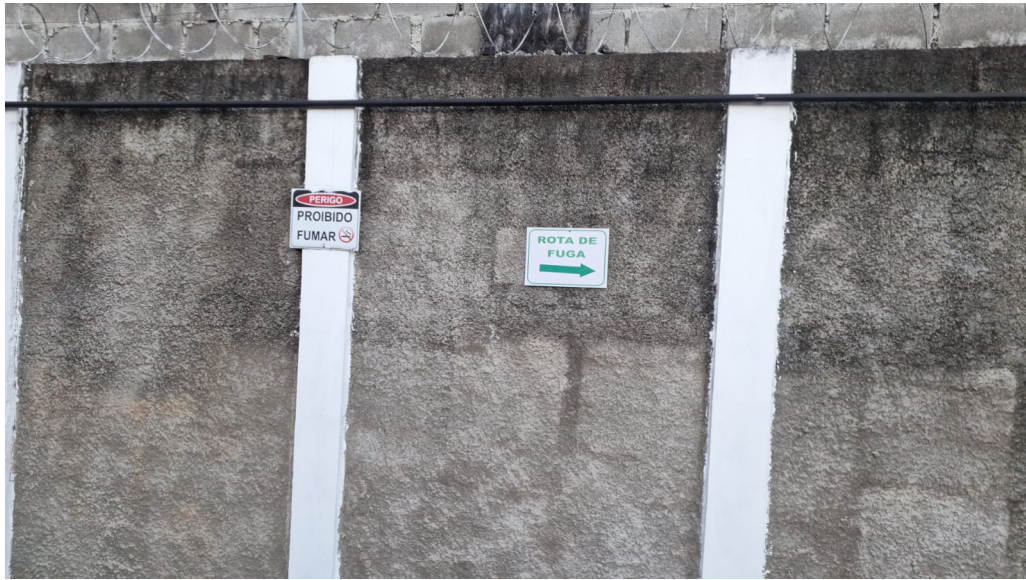
Foto 11: Placa de rota de fuga recolocada.

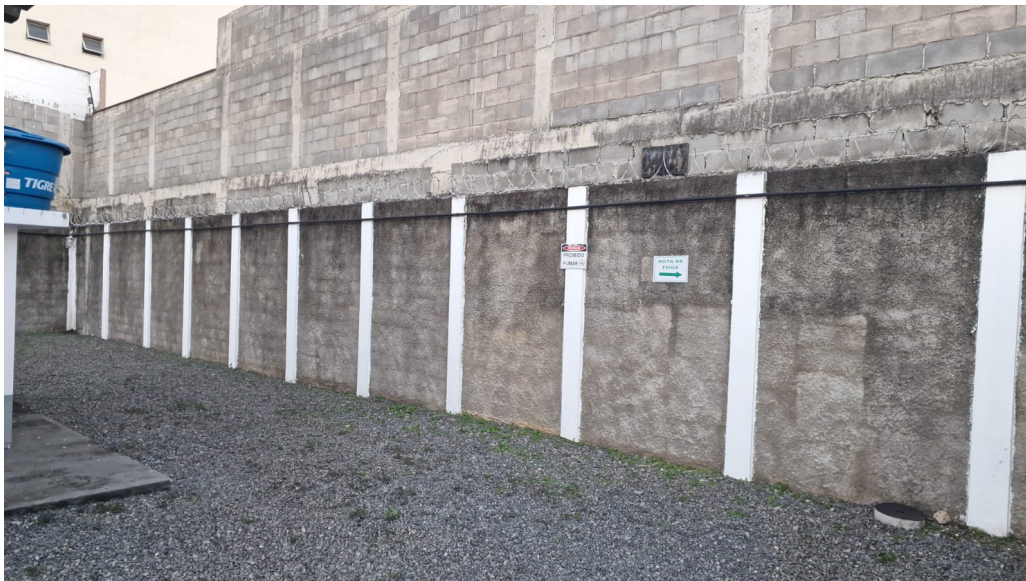
Foto 12: Placa de rota de fuga recolocada.
