## RELATÓRIO DE FISCALIZAÇÃO

| <b>1 – Nº de Relatório (RF CAENE):</b><br>P_073_25 | <b>2 – Data da Fiscalização:</b><br>20/05/2025 | <b>3 – Concessionária Fiscalizada:</b><br>CEG Rio |

**7 – Objetivo da Fiscalização:**  
Fiscalização realizada com o objetivo de verificar o estado de conservação da Estação de Medição e Odorização da Concessionária no município de Resende/RJ.

| <b>Número do Inventário:</b><br>POD-04201-06 | <b>Nome da Estação:</b><br>Estação de Medição e Odorização de Resende | <b>Zona:</b><br>Fluminense |

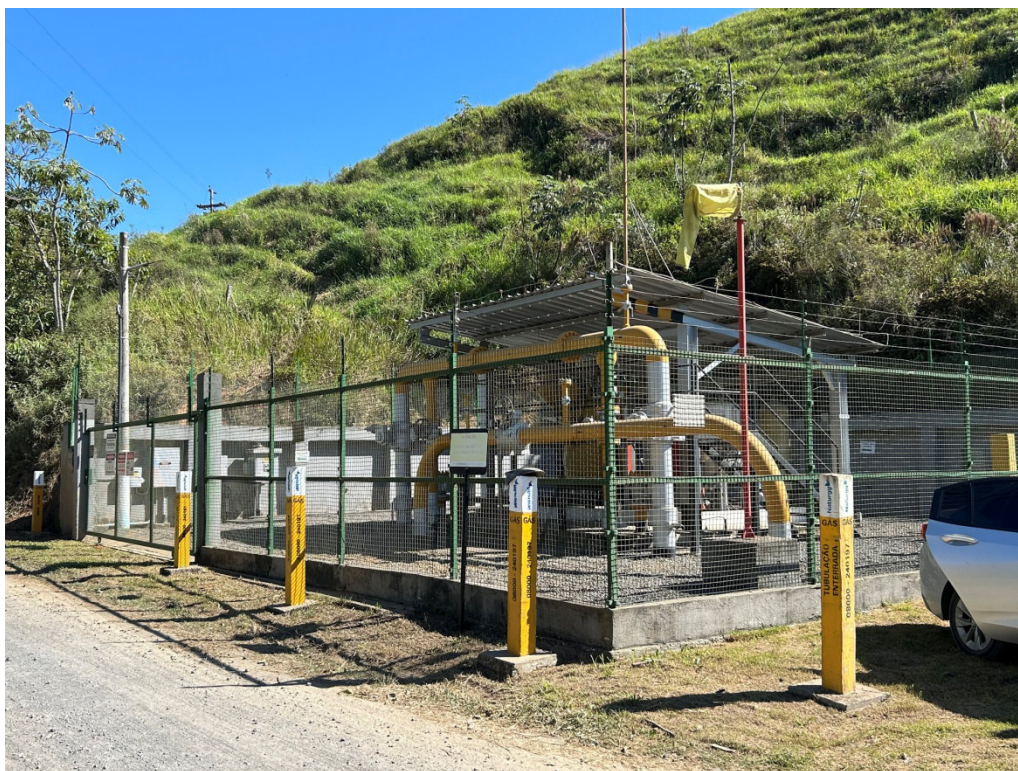
Foto 1: Visão externa da estação.

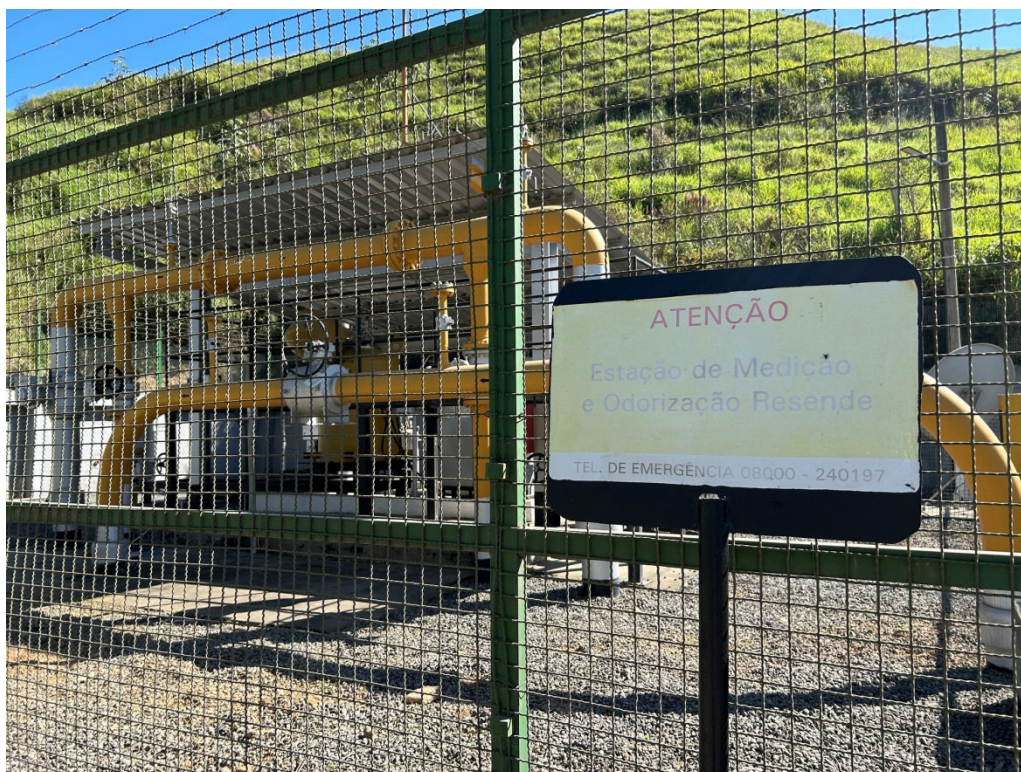
Foto 2: Identificação da estação.

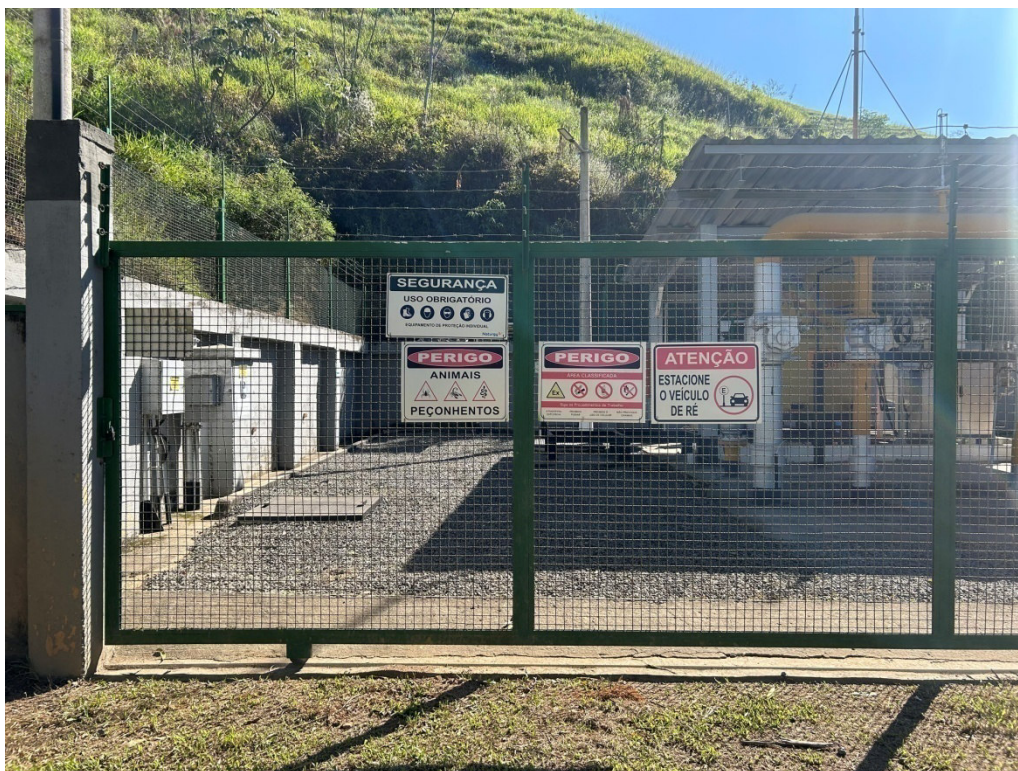
Foto 3: Entrada da estação com placas de sinalização de segurança.

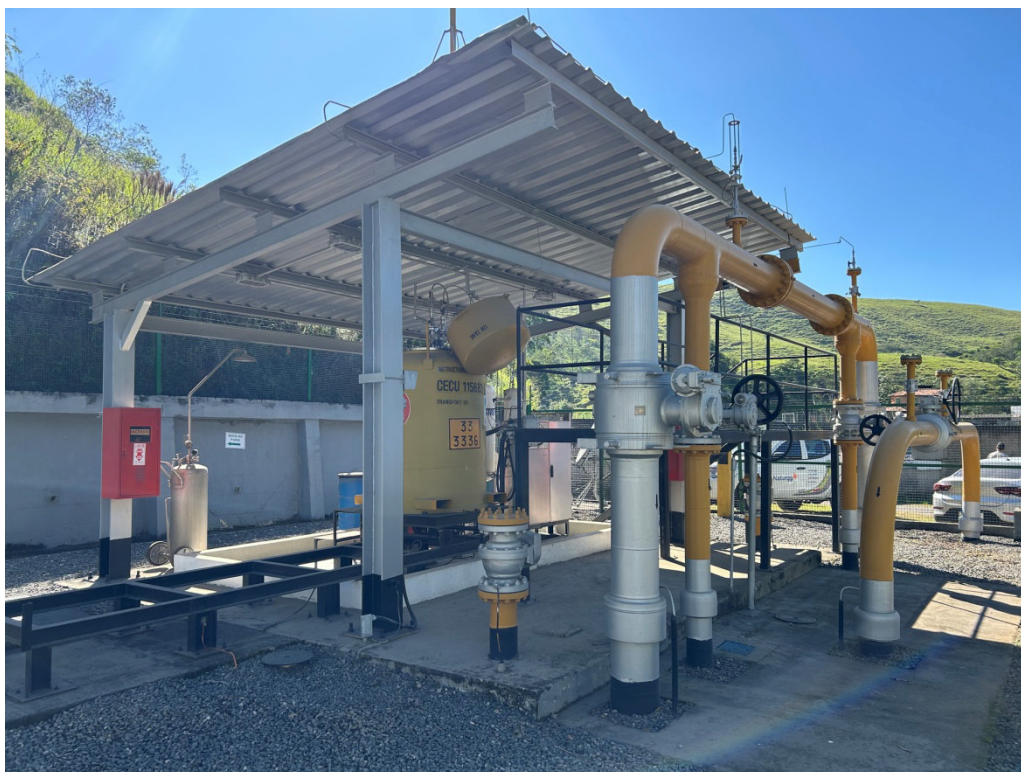
Foto 4: Visão geral da estação.

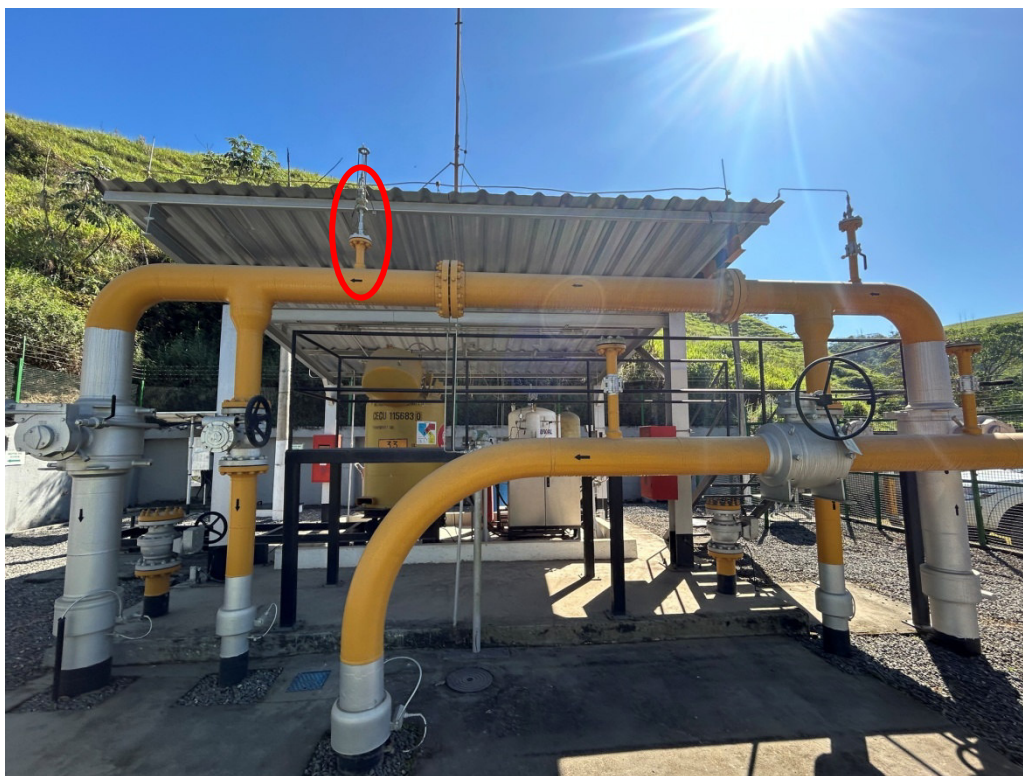
Foto 5: Sistema de injeção de odorante na linha de saída do gás (acima).

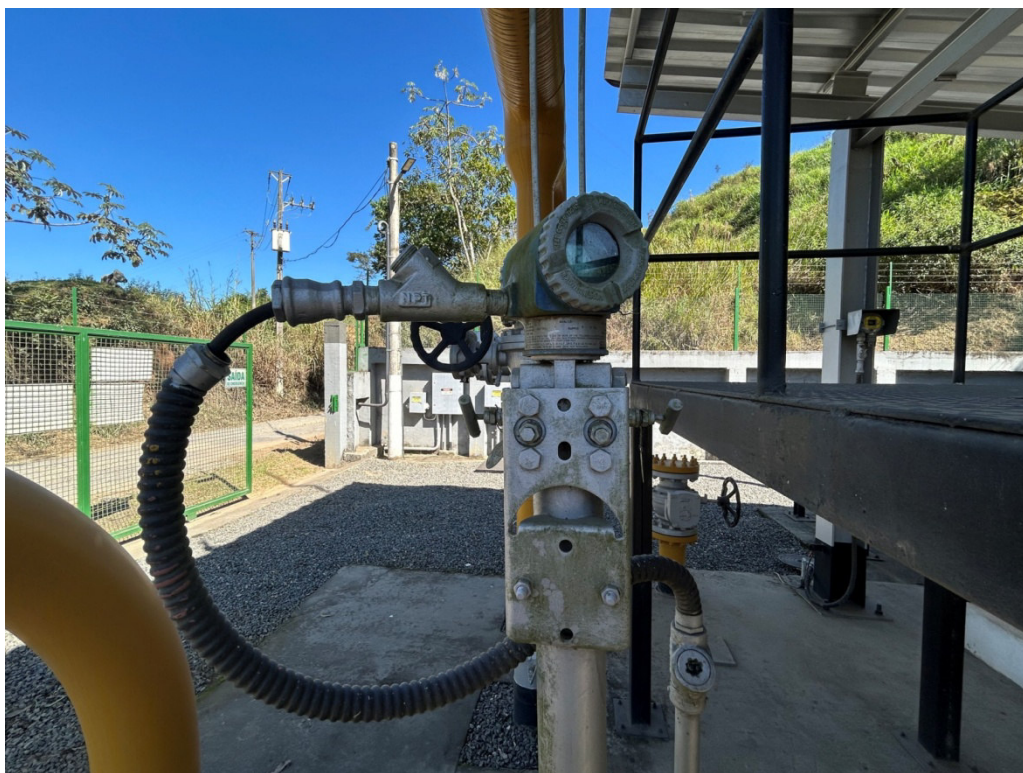
A dosagem da mercaptana é controlada por um medidor de diferencial de pressão que calcula a vazão do gás (foto 6). O odorante é armazenado em dois tanques (um principal e um secundário), e o sistema conta com filtro de carvão ativado para uso durante manutenções, além de reguladores de pressão (fotos 7-8).

Foto 6: Medidor de diferencial de pressão.

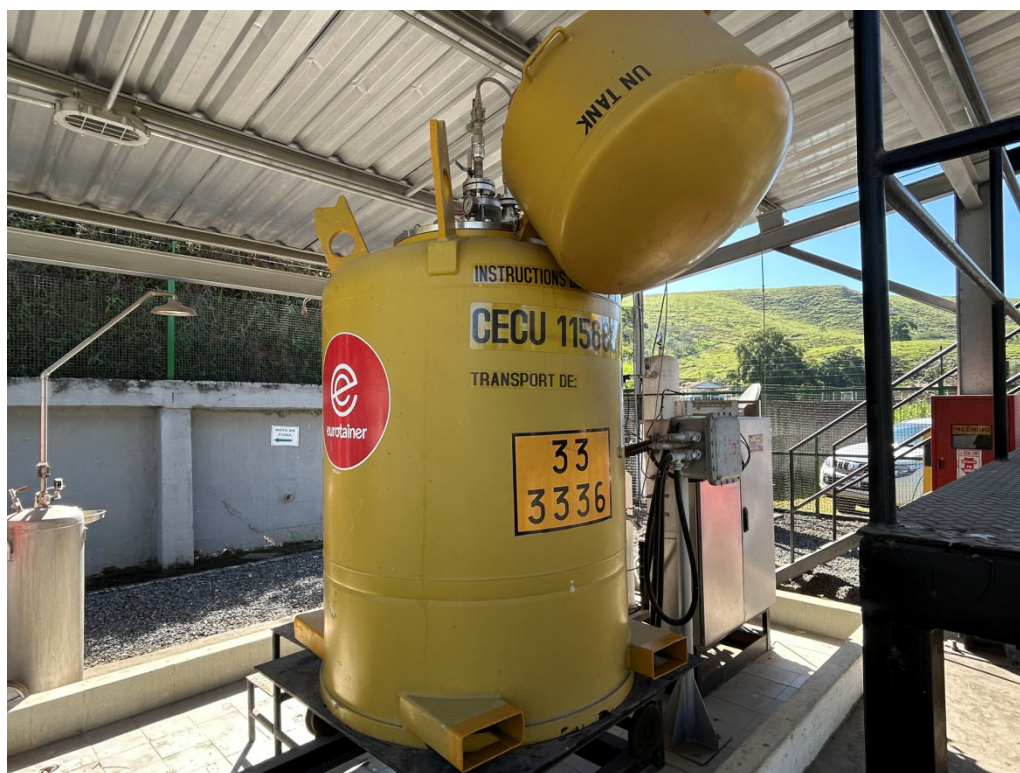
Foto 7: Tanque de armazenamento de odorante.

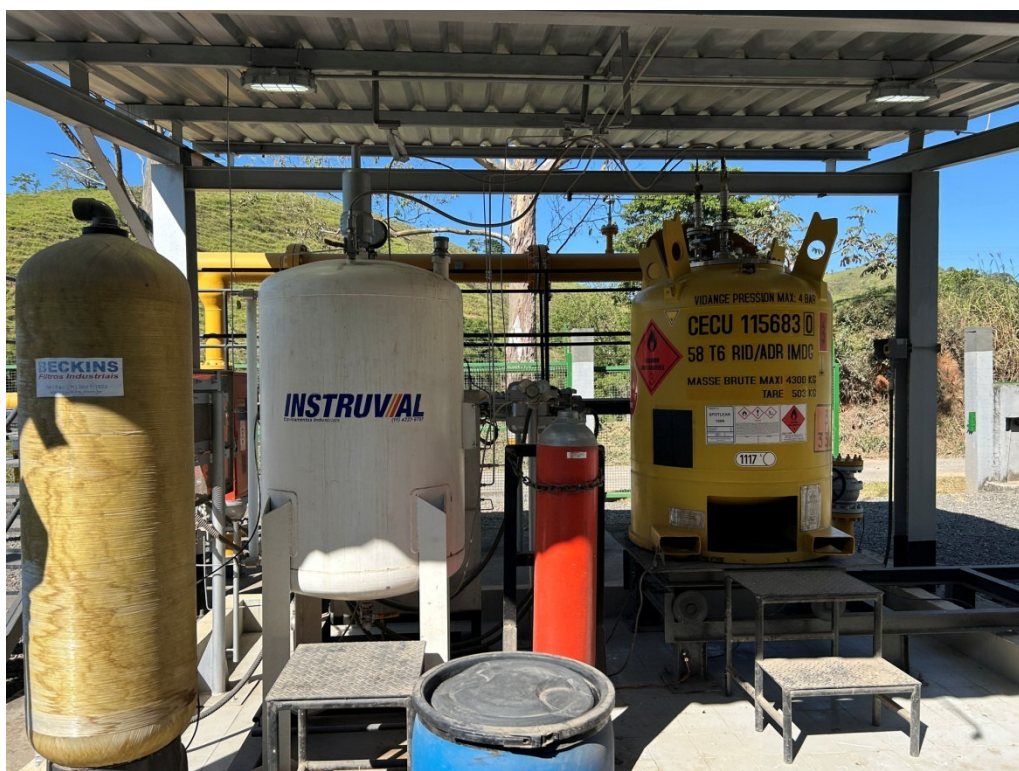
Foto 8: Sistema de odorização.

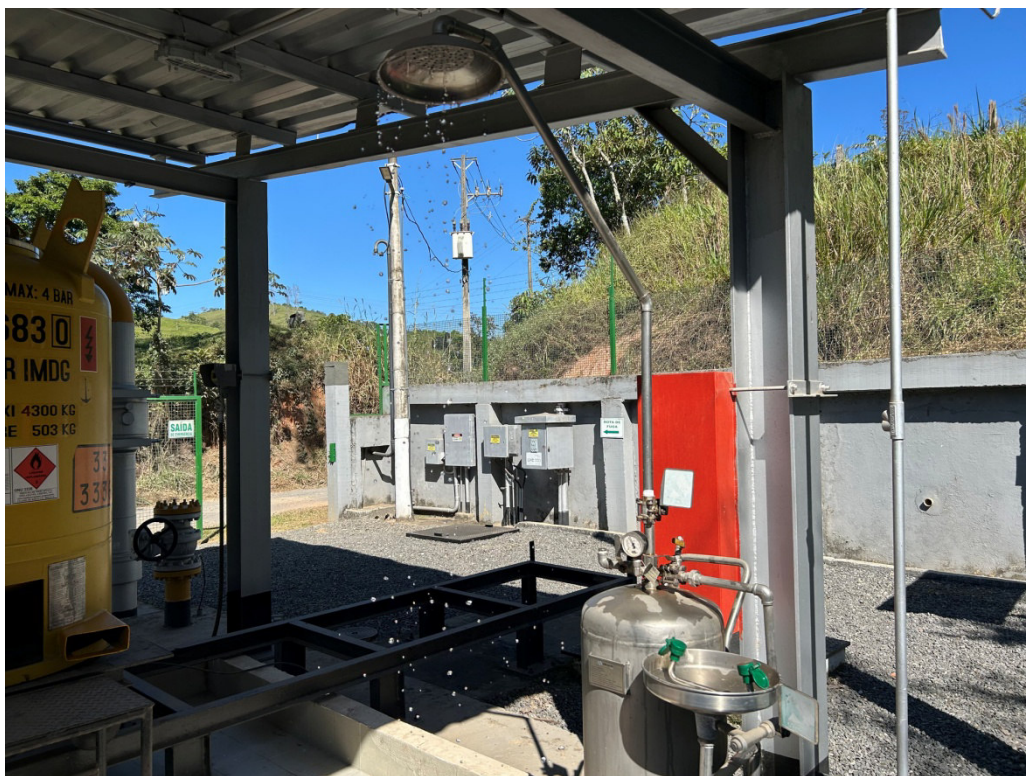
Foto 9: Chuveiro e lava-olhos da estação.

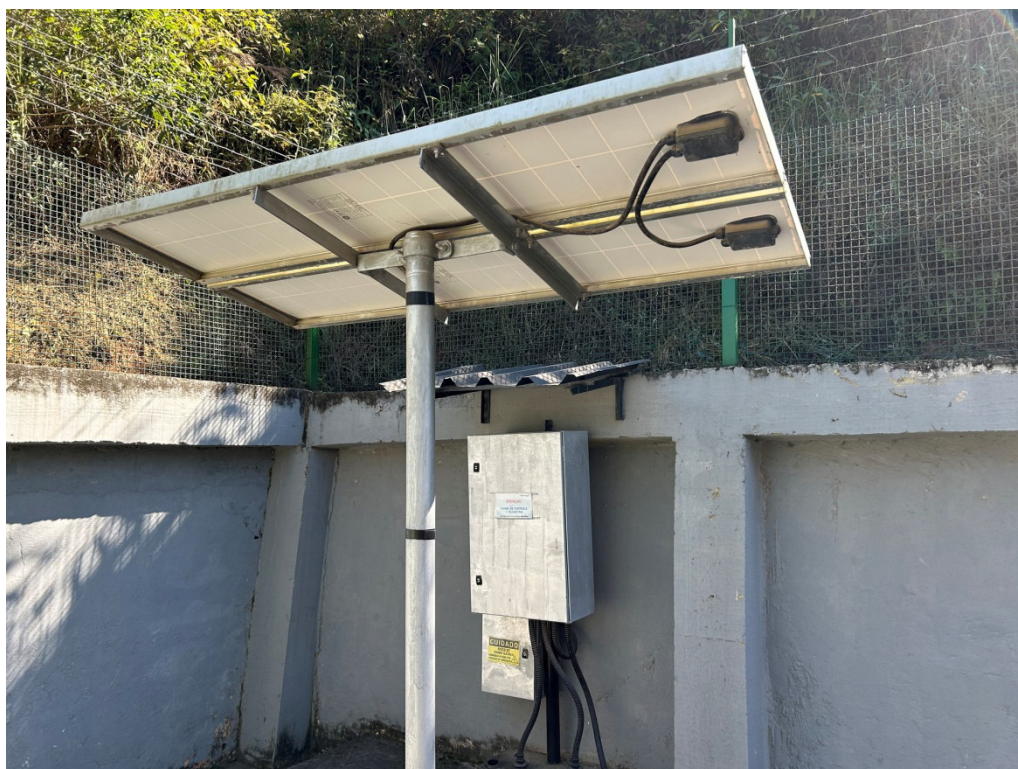
O controlador eletrônico é alimentado por uma bateria estacionária de 12 V, recarregada pela rede elétrica local, com suporte de um sistema fotovoltaico em caso de falta de energia (foto 10).

Foto 10: Sistema de energia fotovoltaico.
