## RELATÓRIO DE FISCALIZAÇÃO

| <b>1 – Nº de Relatório (RF CAENE):</b><br>P-075/25 | <b>2 – Data da Fiscalização:</b><br>22/05/2025 | <b>3 – Concessionária Fiscalizada:</b><br>CEG |
| <b>7 – Objetivo da Fiscalização:</b><br>Verificar o estado de conservação da ERM São Francisco – Derivação VALE SUL em Santa Cruz, no município do Rio de Janeiro/RJ. | | |

| <b>Número do Inventário:</b><br>ERM-D-R42.00-0006 | <b>Nome da Estação:</b><br>ERM São Francisco - DERIVAÇÃO VALE SUL | <b>Zona:</b><br>Metropolitana |

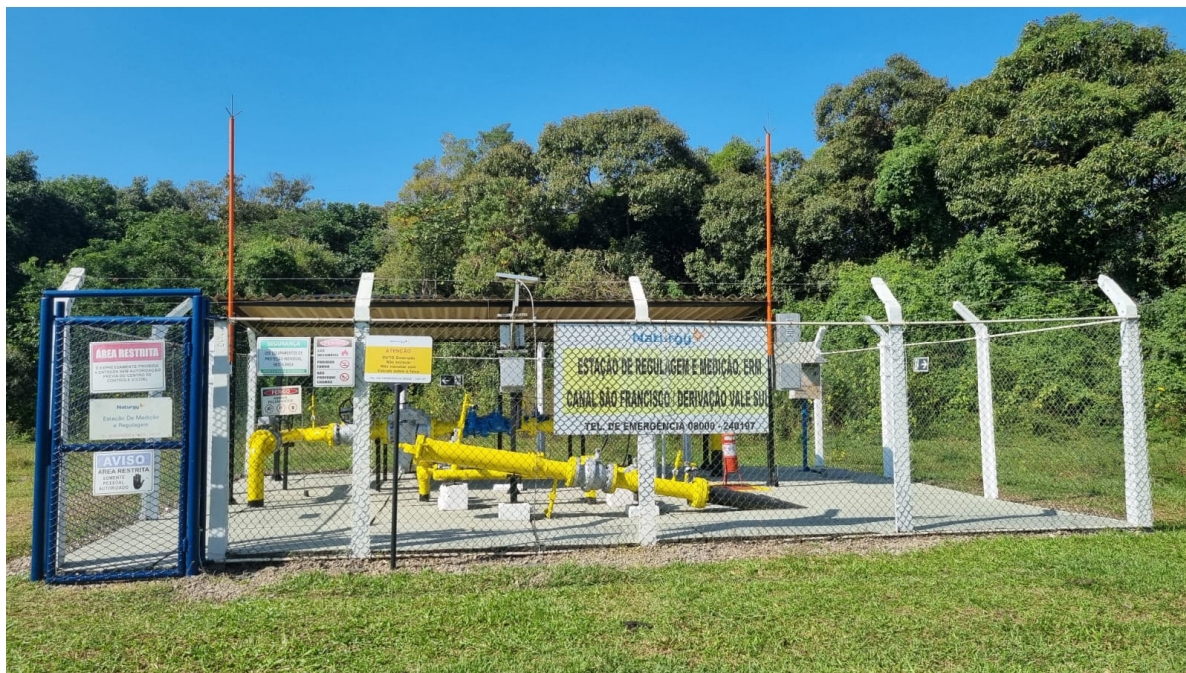
Fiscalização realizada em conjunto com a Concessionária, representada pelos funcionários Fabio Xisto e Moacir Couto, com o objetivo de acompanhar o funcionamento e avaliar o estado de conservação das instalações da estação de gás natural no município do Rio de Janeiro/RJ (Foto 1).

Foto 1: Vista frontal da ERM São Francisco – DERIVAÇÃO VALE SUL em Santa Cruz, Rio de Janeiro/RJ.

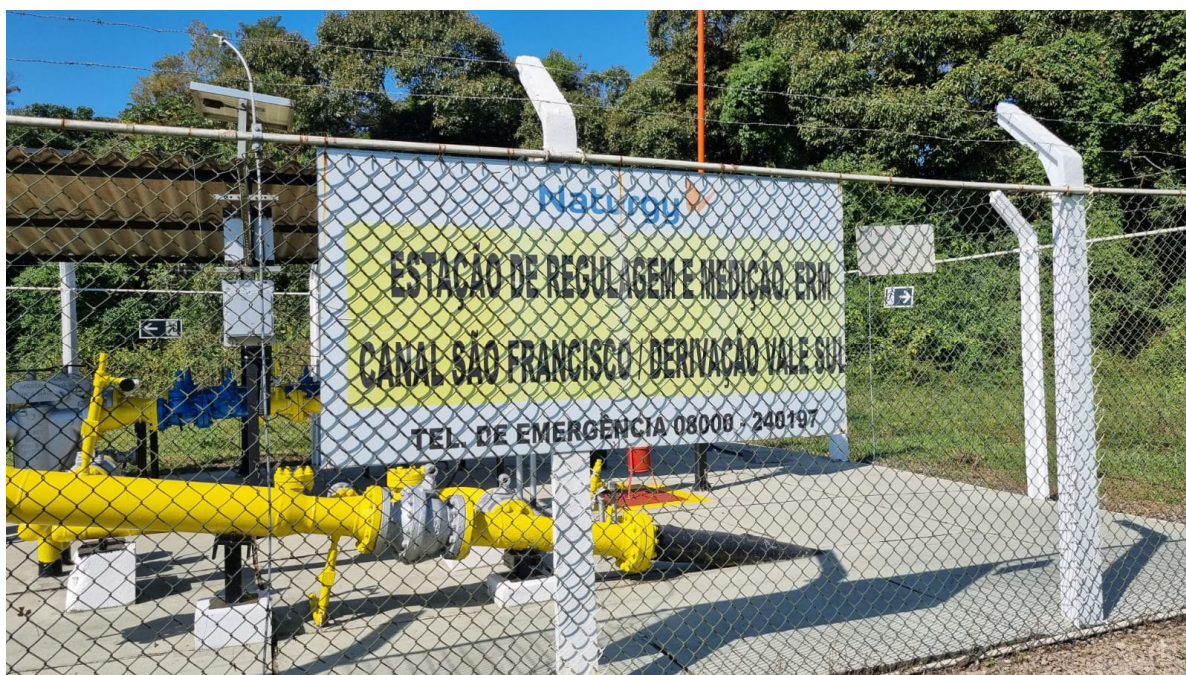
Foto 2: Placa de identificação da estação.

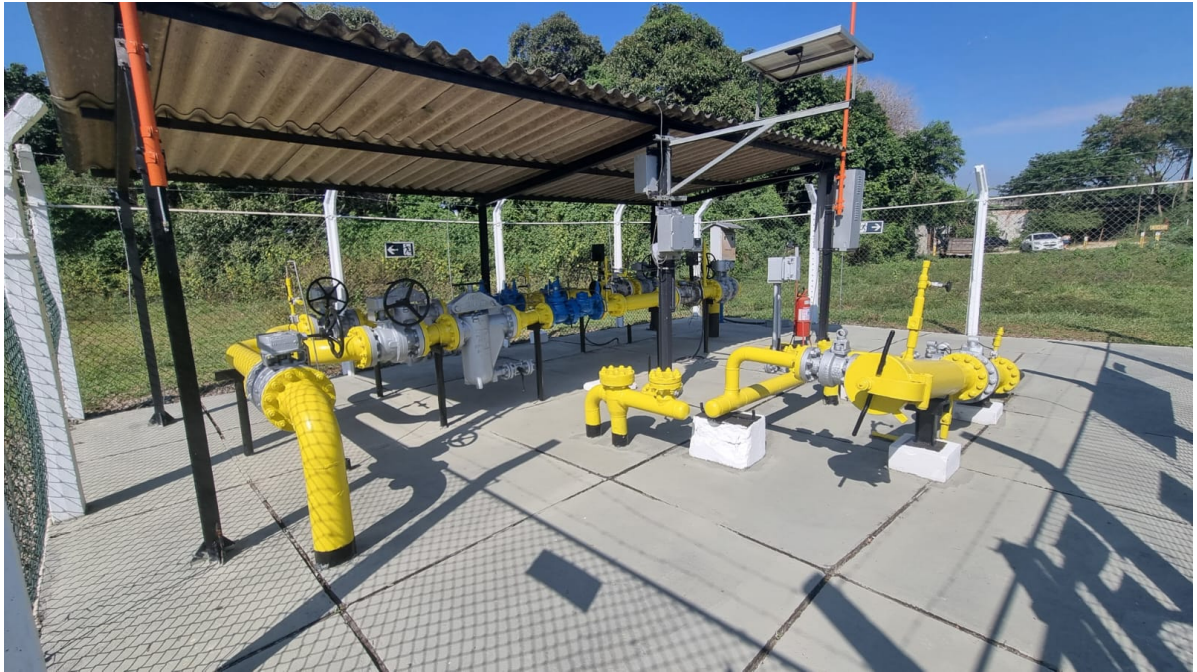
Foto 3: Vista frontal da estação.

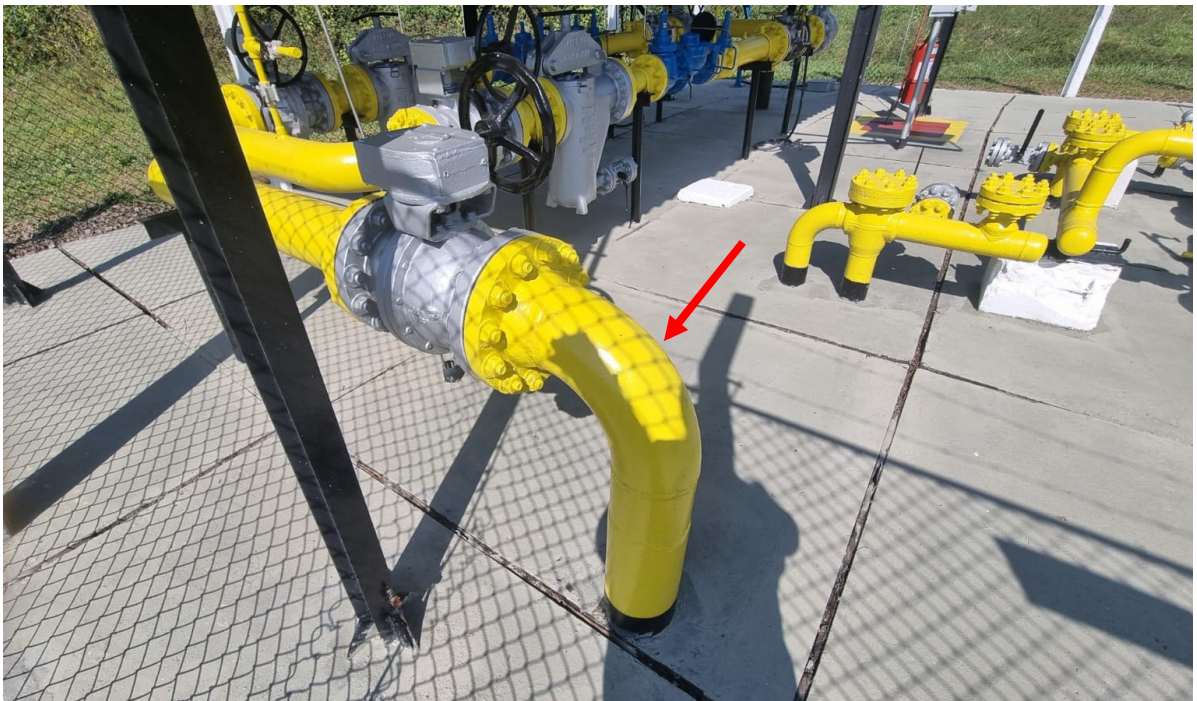
Foto 4: Linha de entrada (pressão de 40 bar em duto de aço de 8").

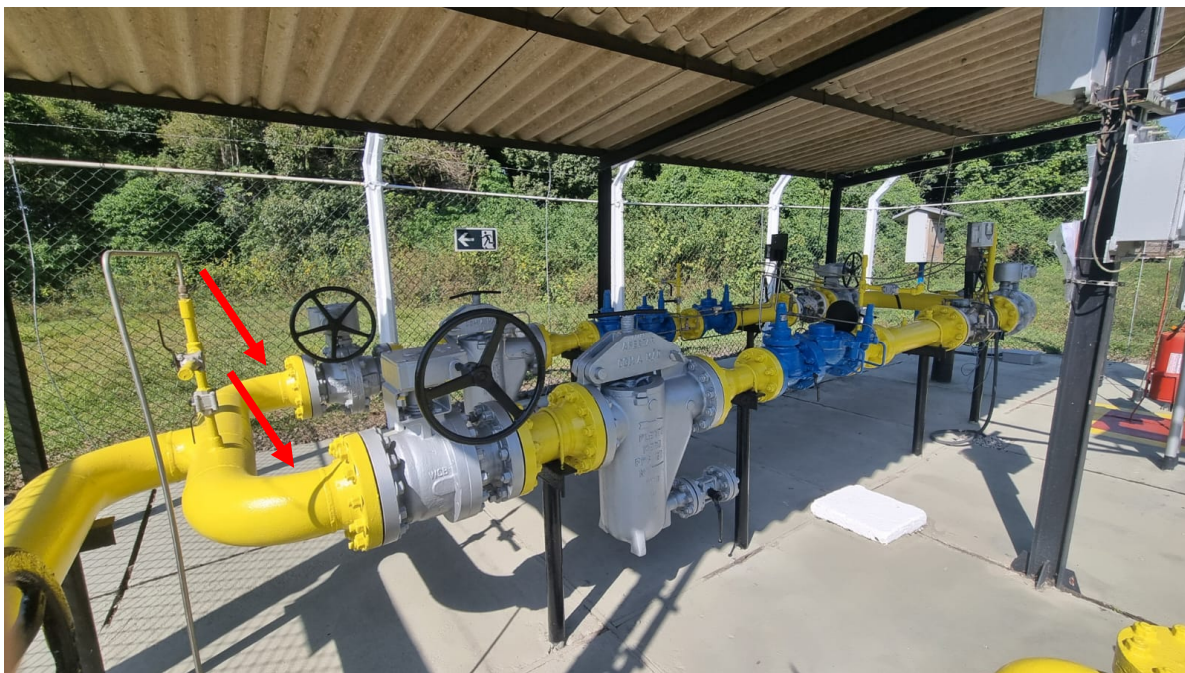
Foto 5: Estação de Regulação e Medição, com destaque para as duas linhas do sistema.

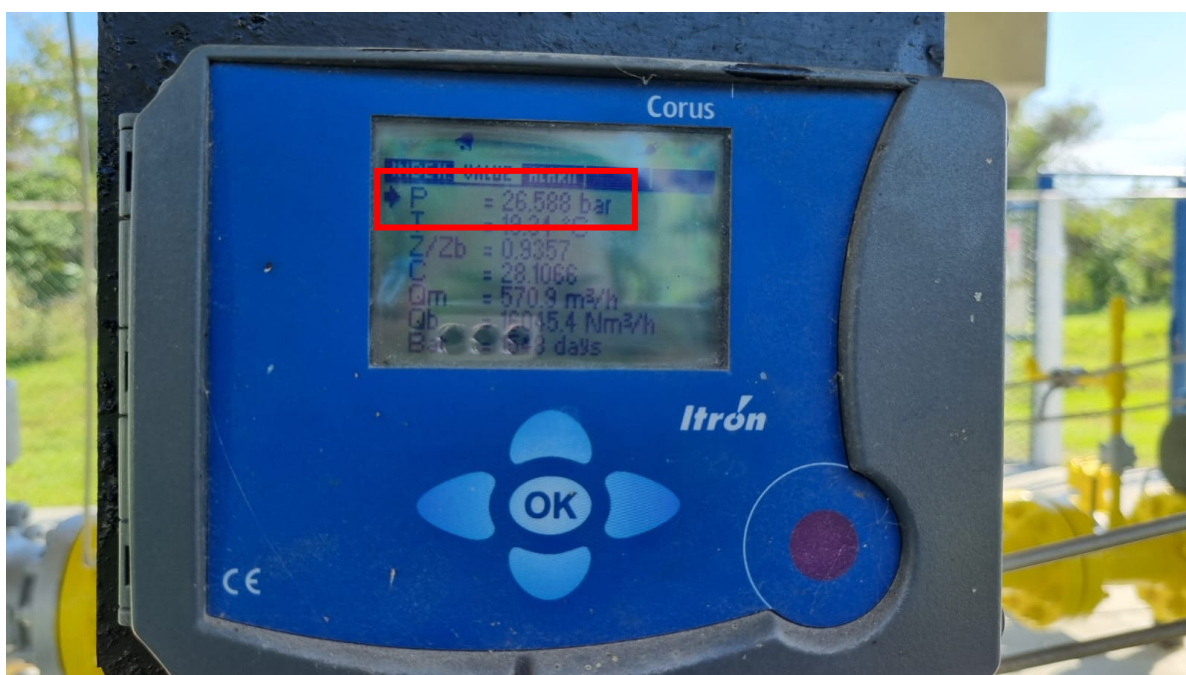
Foto 6: Pressão de saída – o gás entra na estação a uma pressão de 40 bar e, posteriormente, tem sua pressão reduzida para 26 bar através das válvulas de regulação.

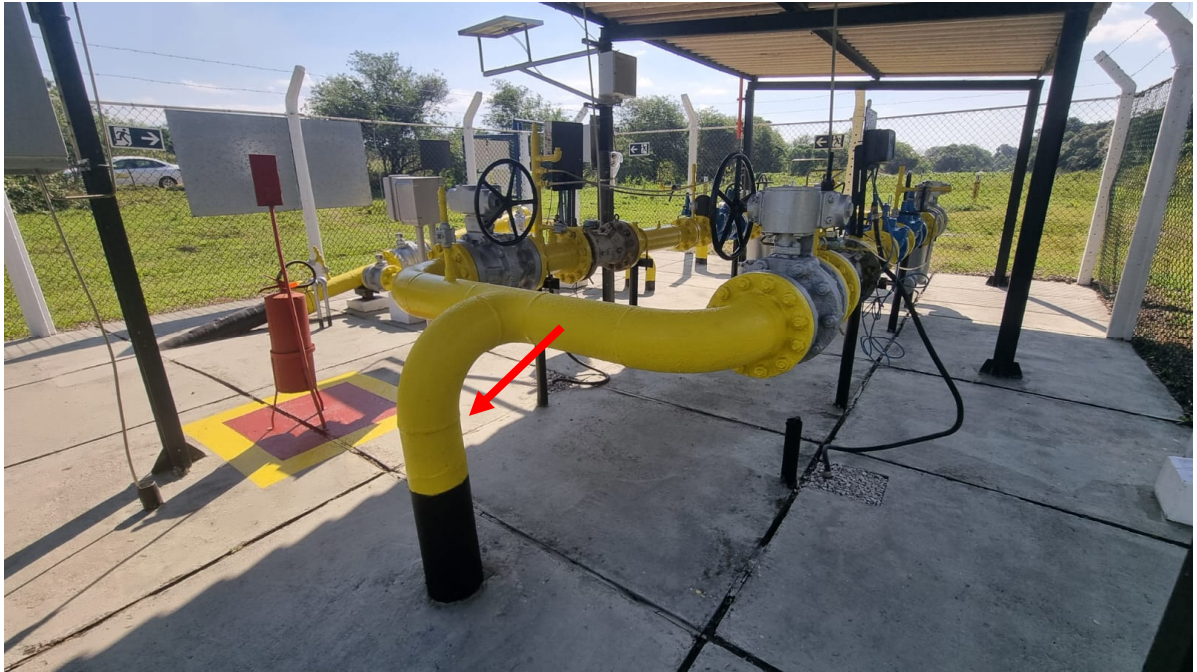
A partir da linha de saída da estação (com pressão de 26 bar em tubulação de 8") (Foto 7) ocorre a distribuição de gás natural canalizado para indústrias, postos de GNV, residências e estabelecimentos comerciais nos bairros de Santa Cruz, Paciência, Campo Grande, dentre outros no município do Rio de Janeiro.

Foto 7: Linha de saída (pressão de 26 bar em duto de aço de 8").

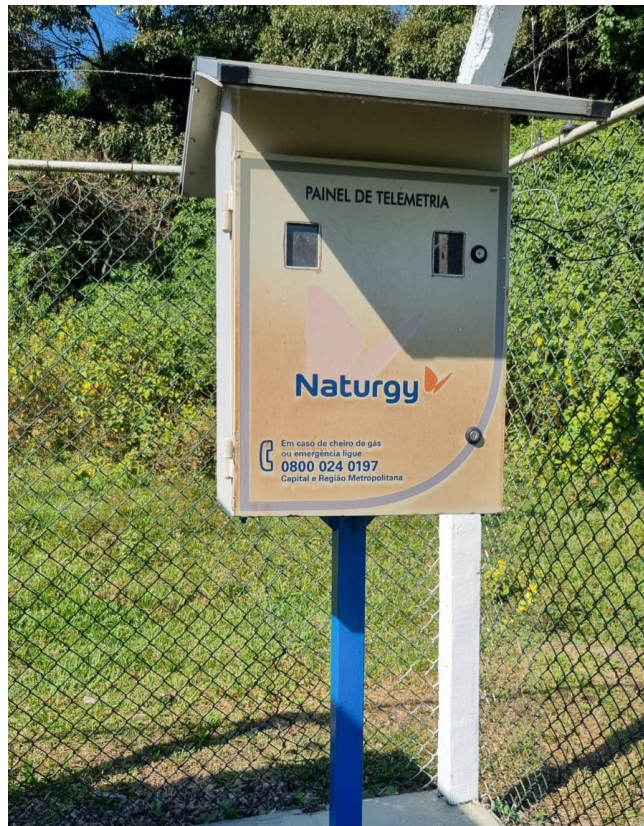
A estação é monitorada remotamente em tempo real através de sistema de telemetria (Foto 8). Cabe ainda destacar que a única fonte de energia para operação do sistema de telemetria e dos equipamentos de medição são as placas fotovoltaicas presentes na estação e que não há operador fixo no local. Há ainda na estação duto especial para a passagem de pig na rede (Foto 9), chamado de Canhão Lançador, com lançamento sentido Furnas.

Foto 8: Pannel de telemetria da estação.

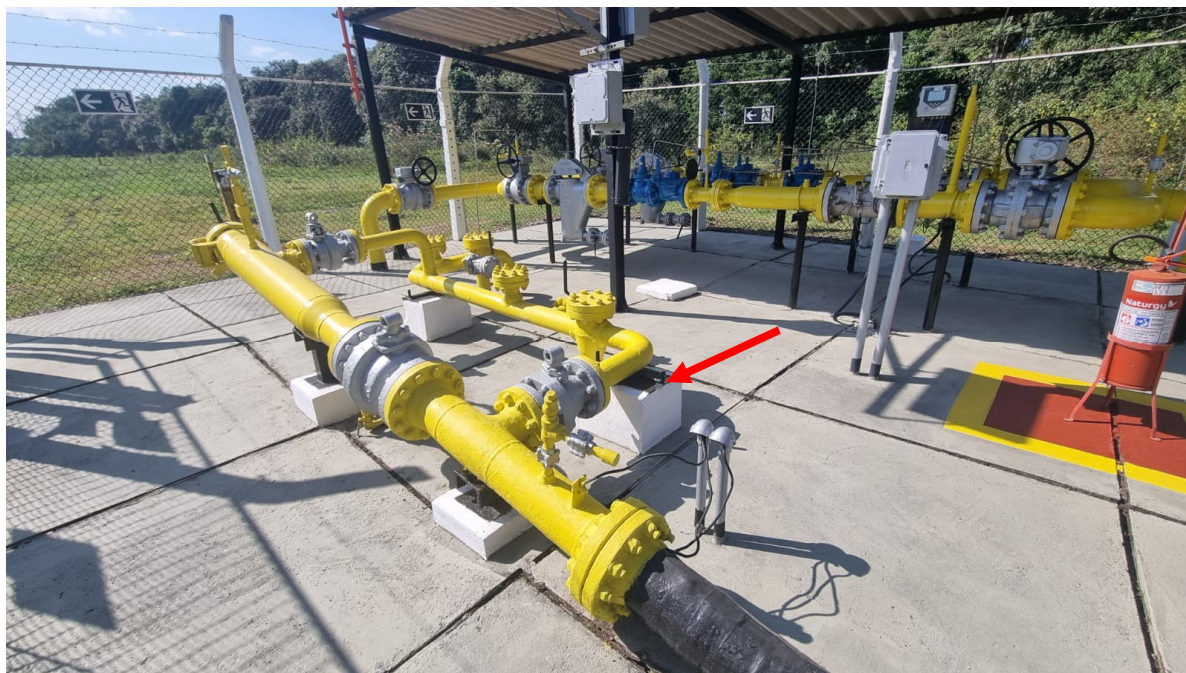
Foto 9: Canhão Lançador - duto especial para a passagem de pig na rede.

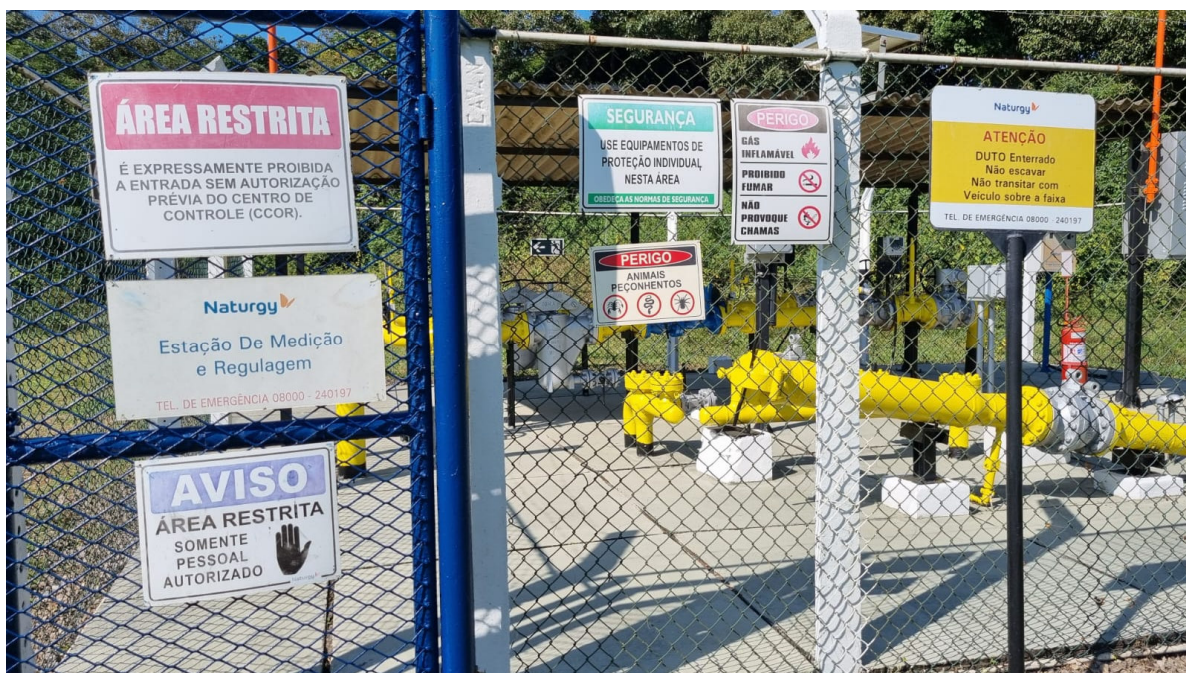
Foto 10: Placas da sinalização de segurança da estação.

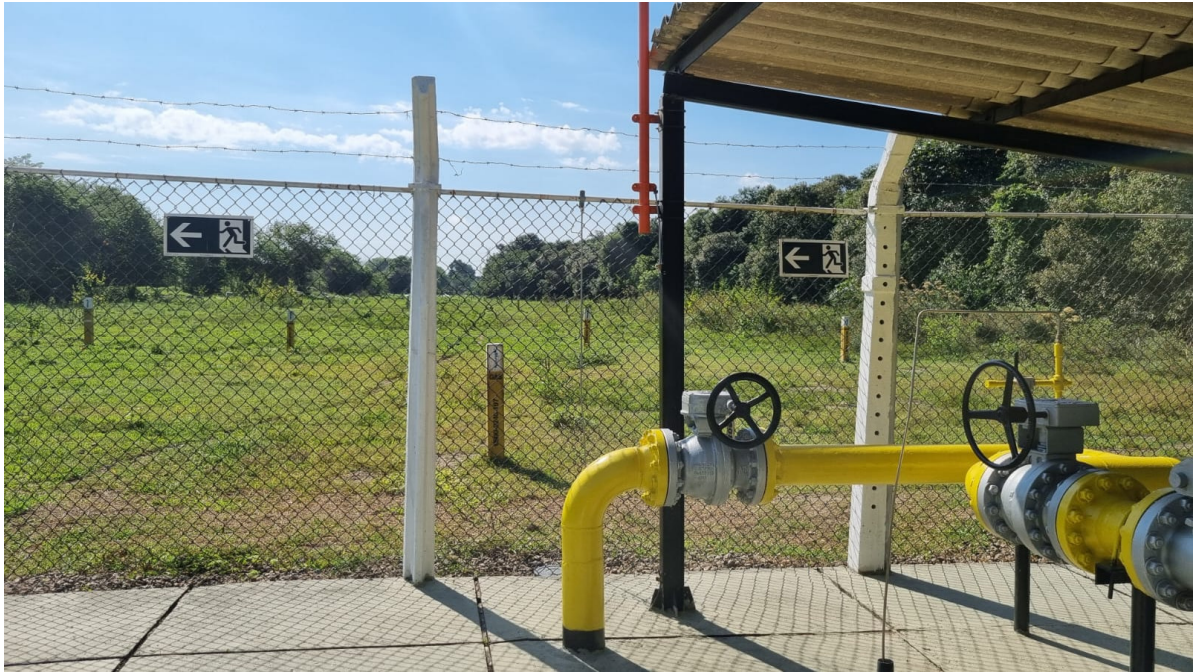
Foto 11: Sinalização de rota de fuga.

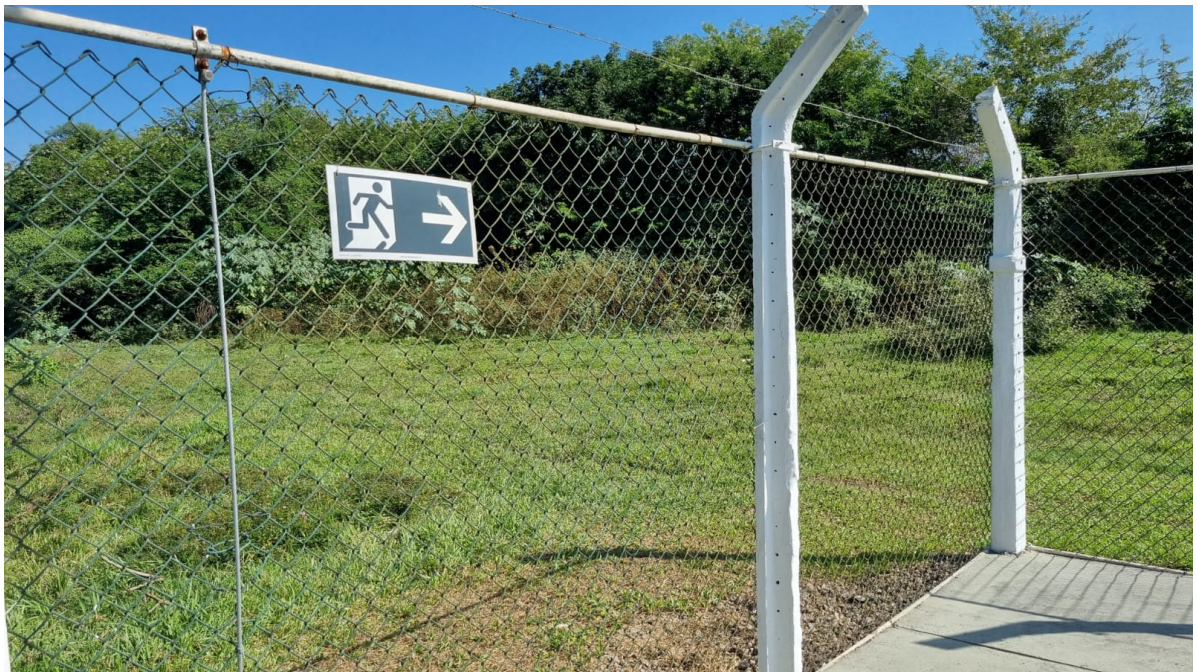
Foto 12: Sinalização de rota de fuga.

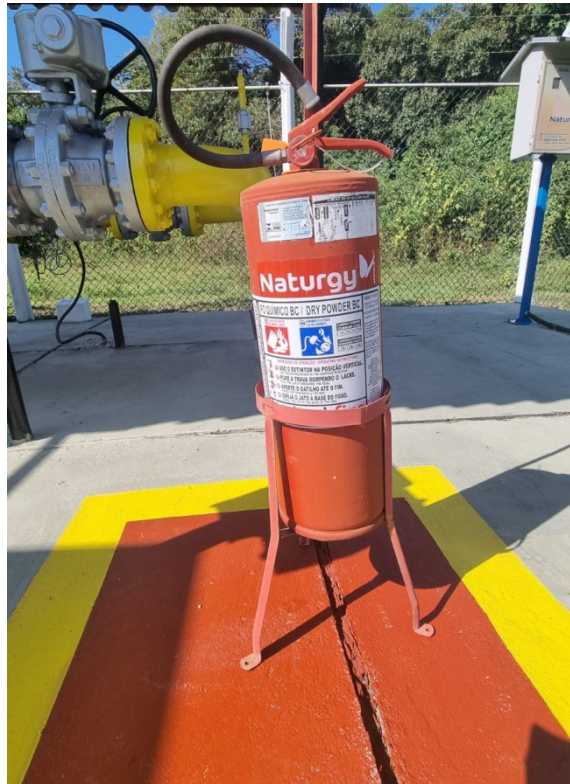
Foto 13: Extintor tipo pó químico.

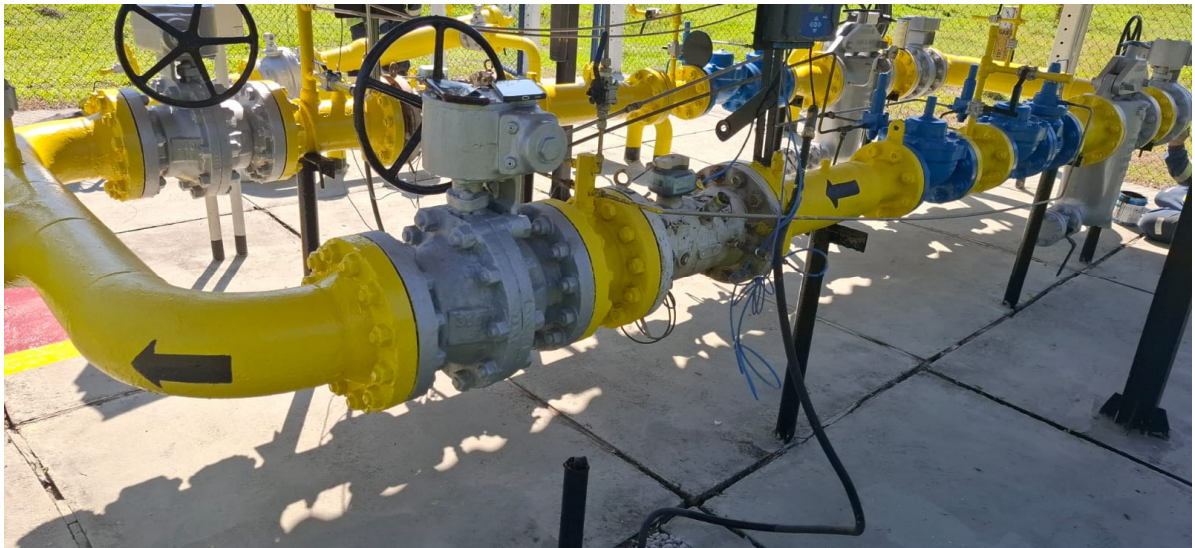
Foto 14: Setas de direção de fluxo de gás na tubulação pintadas após solicitação (comprovação fotográfica).

Foram analisados ainda a sinalização de segurança (Foto 10), de rota de fuga (Foto 11 e 12), o piso, a cobertura, a cerca e o extintor da estação (Foto 13) – todos estavam em conformidade. Durante a fiscalização, foi solicitada a pintura das setas de direção de fluxo de gás na tubulação, o que foi sanado e comprovado fotograficamente (Foto 14, 15 e 16).

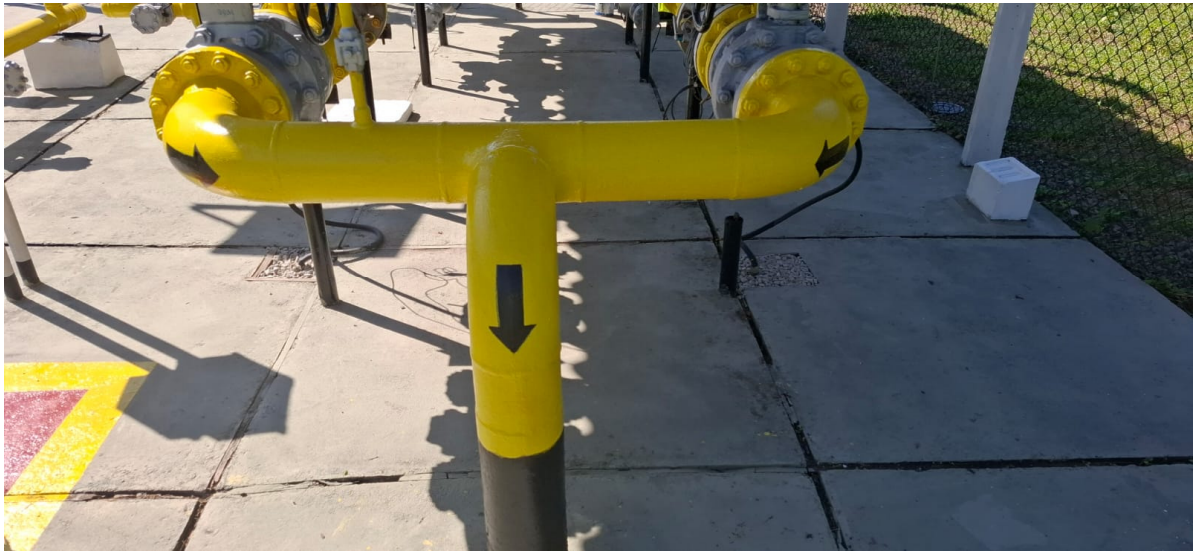
Foto 15: Setas de direção de fluxo de gás na tubulação pintadas após solicitação (comprovação fotográfica).

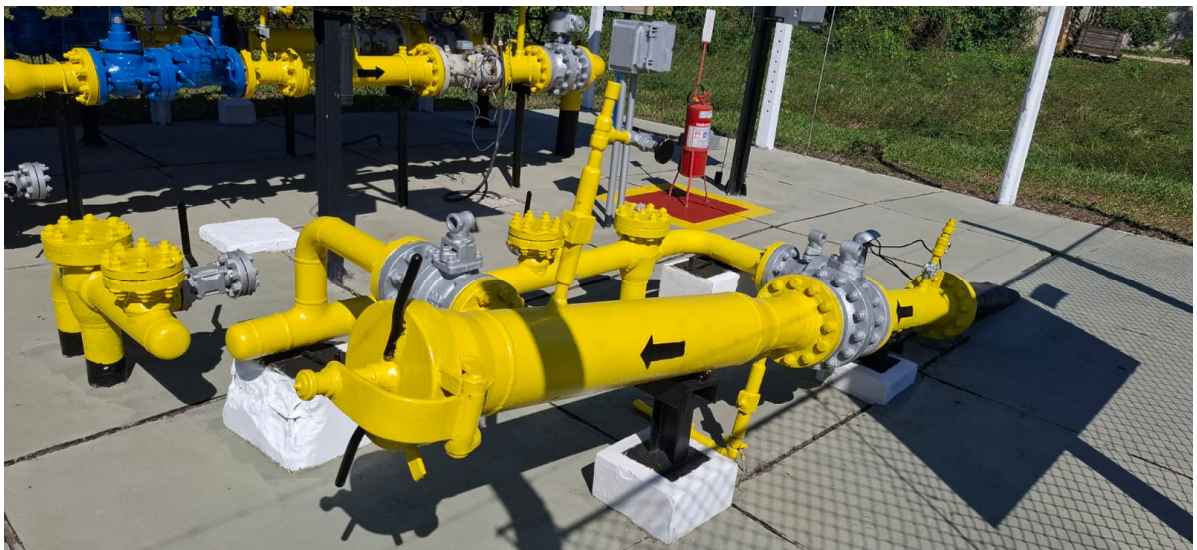
Foto 16: Setas de direção de fluxo de gás na tubulação pintadas após solicitação (comprovação fotográfica).
