## RELATÓRIO DE FISCALIZAÇÃO

| <b>1 – Nº de Relatório (RF CAENE):</b><br>P-076/25 | <b>2 – Data da Fiscalização:</b><br>22/05/2025 | <b>3 – Concessionária Fiscalizada:</b><br>CEG |

**7 – Objetivo da Fiscalização:**  
Verificar o estado de conservação da Estação de Válvulas FCC em Santa Cruz, no município do Rio de Janeiro/RJ.

| <b>Número do Inventário:</b><br>VL-R.16.00-0487 | <b>Nome da Estação:</b><br>Estação de Válvulas - DERIVAÇÃO FCC | <b>Zona:</b><br>Metropolitana |

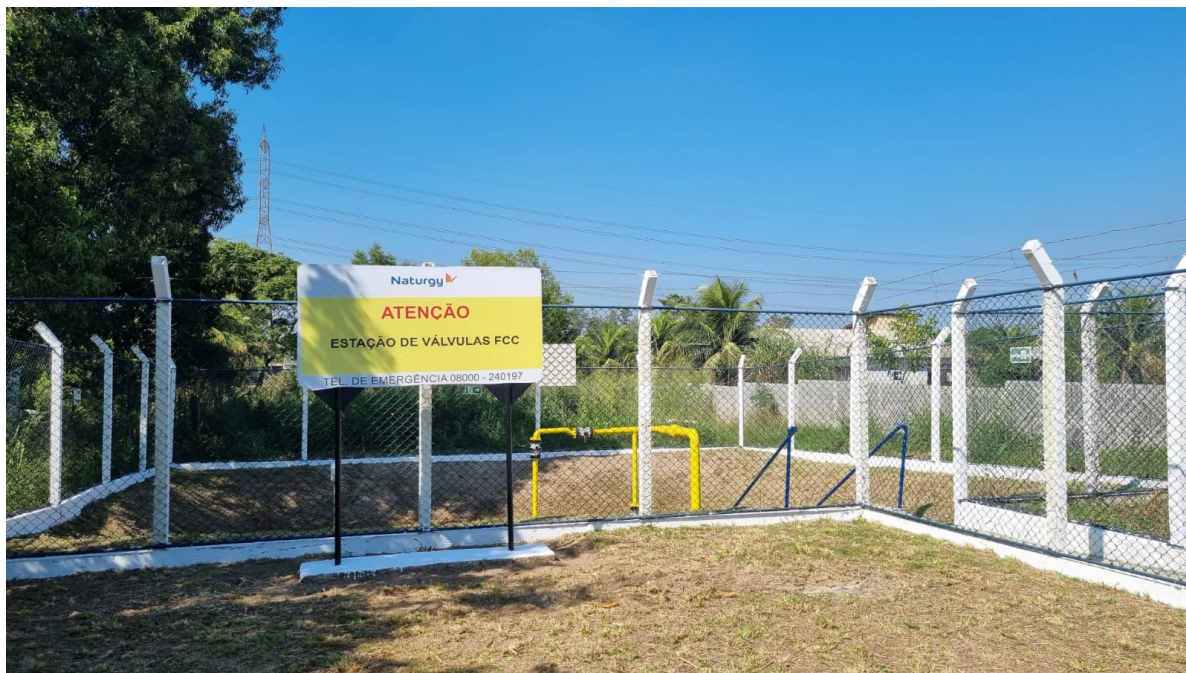
Fiscalização realizada em conjunto com a Concessionária, representada pelos funcionários Fabio Xisto e Moacir Couto, com o objetivo de acompanhar o funcionamento e avaliar o estado de conservação da estação de válvulas FCC no bairro de Santa Cruz, no município do Rio de Janeiro/RJ (Fotos 1 e 2).

Foto 1: Vista frontal da Estação de Válvulas FCC em Santa Cruz, Rio de Janeiro/RJ.

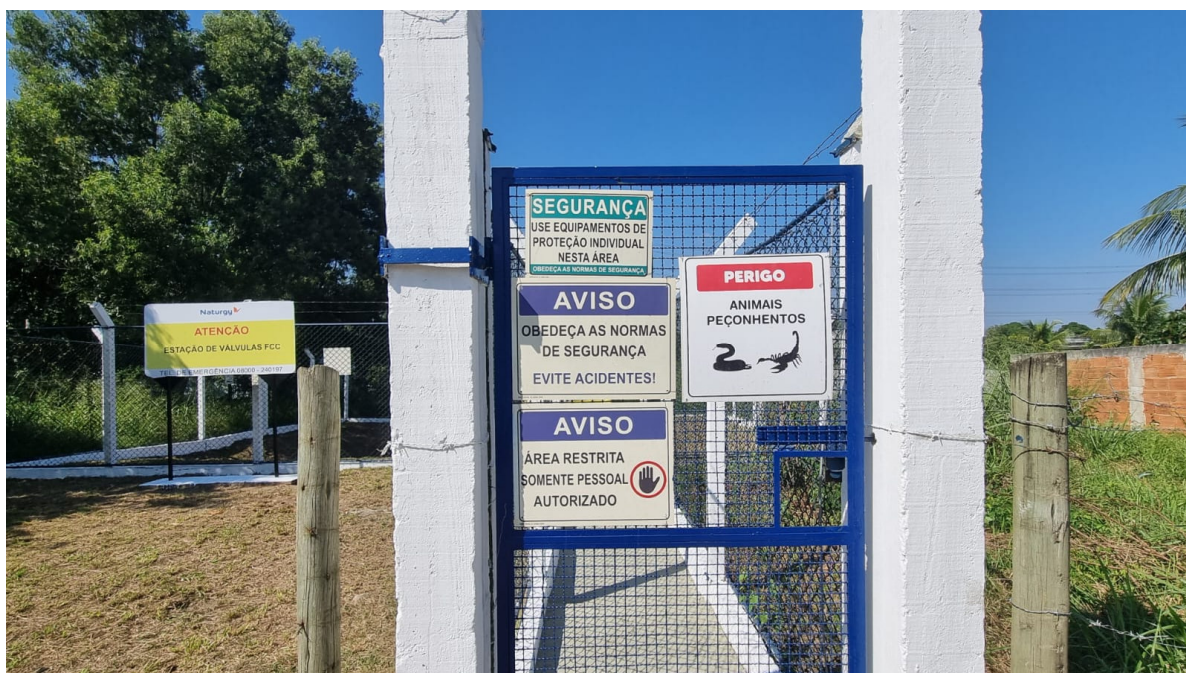
Foram analisados ainda a sinalização de segurança (Foto 2), de rota de fuga (Foto 6), o piso, a cerca (Foto 7) e o portão de acesso à estação – todos estavam em conformidade.

Foto 2: Placas de sinalização de segurança da estação e, ao fundo, a placa de identificação da mesma.

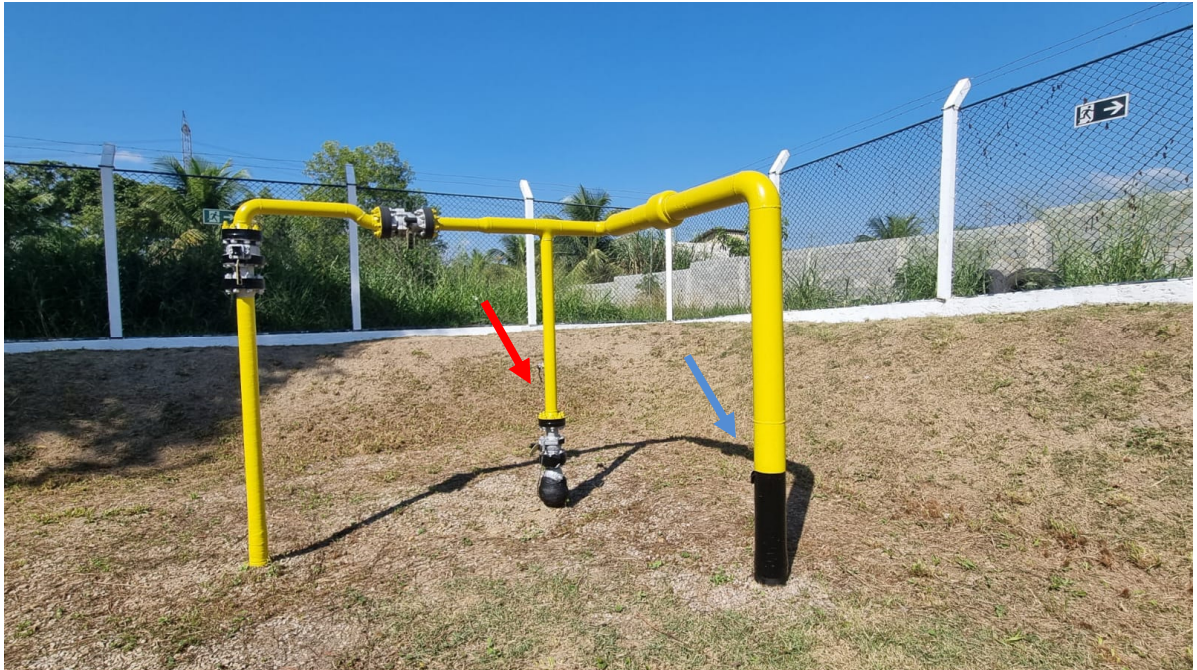
Trata-se de uma estação que recebe o gás natural vindo da estação de regulação e medição (ERM) São Francisco – Derivação Vale Sul, a uma pressão de aproximadamente 40 bar, em duto de aço de 8". A estação possui uma derivação que atende diretamente a Fábrica Carioca de Catalisadores (FCC), em duto de aço de 6", com uma válvula de linha como medida de segurança operacional; a linha de saída segue em direção à Estação de Válvulas GERDAU, no mesmo bairro, mantendo o diâmetro de 8" e a pressão de 40 bar da entrada (Foto 3).

Foto 3: Linha de derivação para a FCC (seta vermelha) e linha de saída (seta azul).

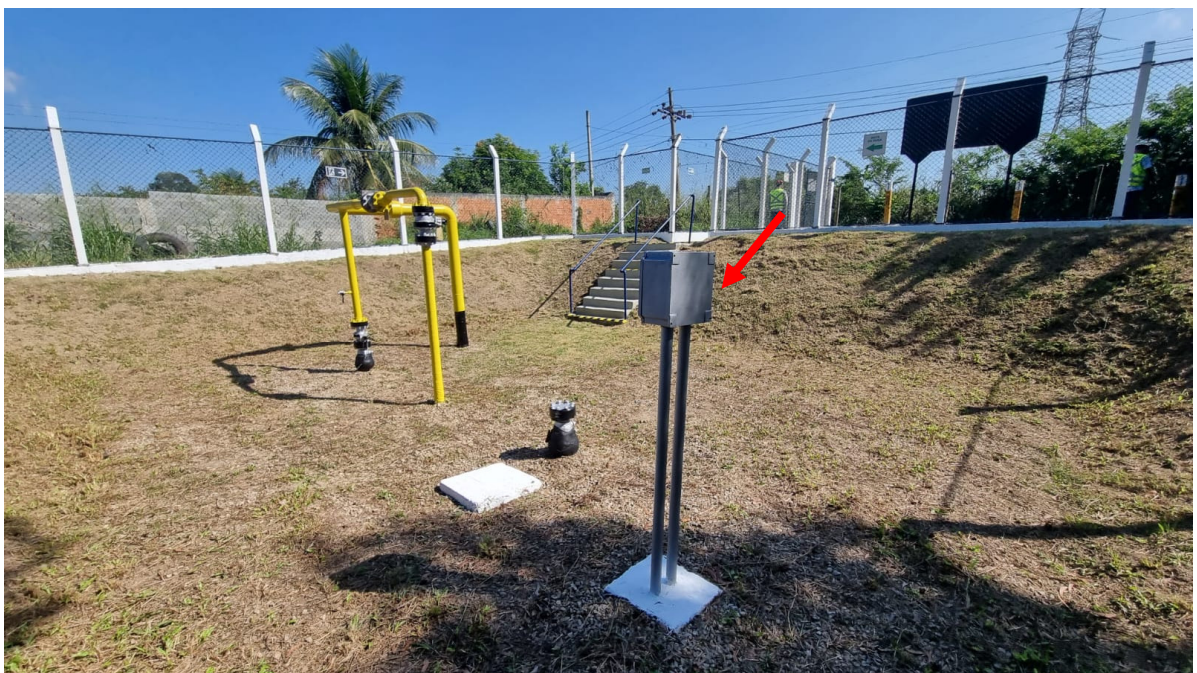
A estação não possui sistema de regulação e medição, apenas o conjunto de válvulas para manutenção e para segurança operacional. Além disso, não há painel eletrônico ou equipamentos de medição no local. Contudo, há sistema de proteção catódica e devido aterramento das grades de proteção (Foto 4). O acesso aos dutos se dá através de uma escada, pois a tubulação está em nível mais baixo que a entrada da estação (Foto 5). Nenhum operador fica na estação, entretanto esta recebe manutenção periódica.

Foto 4: Estação vista por trás, com destaque para o sistema de proteção catódica.

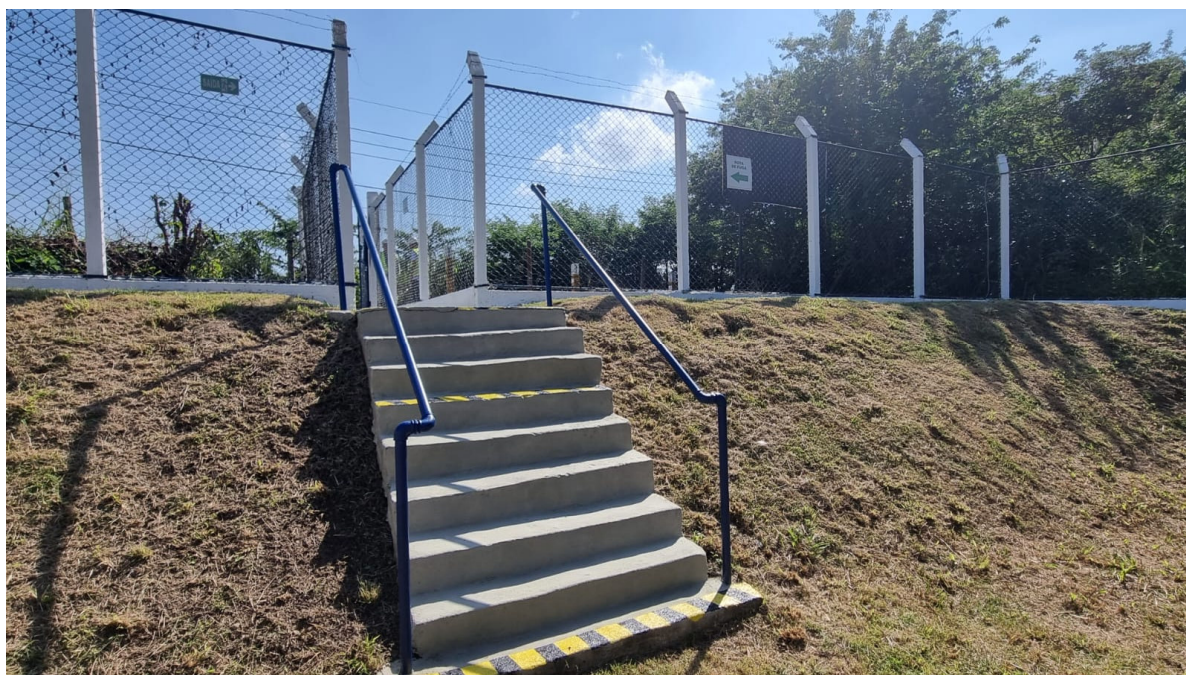
Foto 5: Escada de acesso ao duto dentro da estação – o duto se encontra em nível abaixo da entrada da estação.

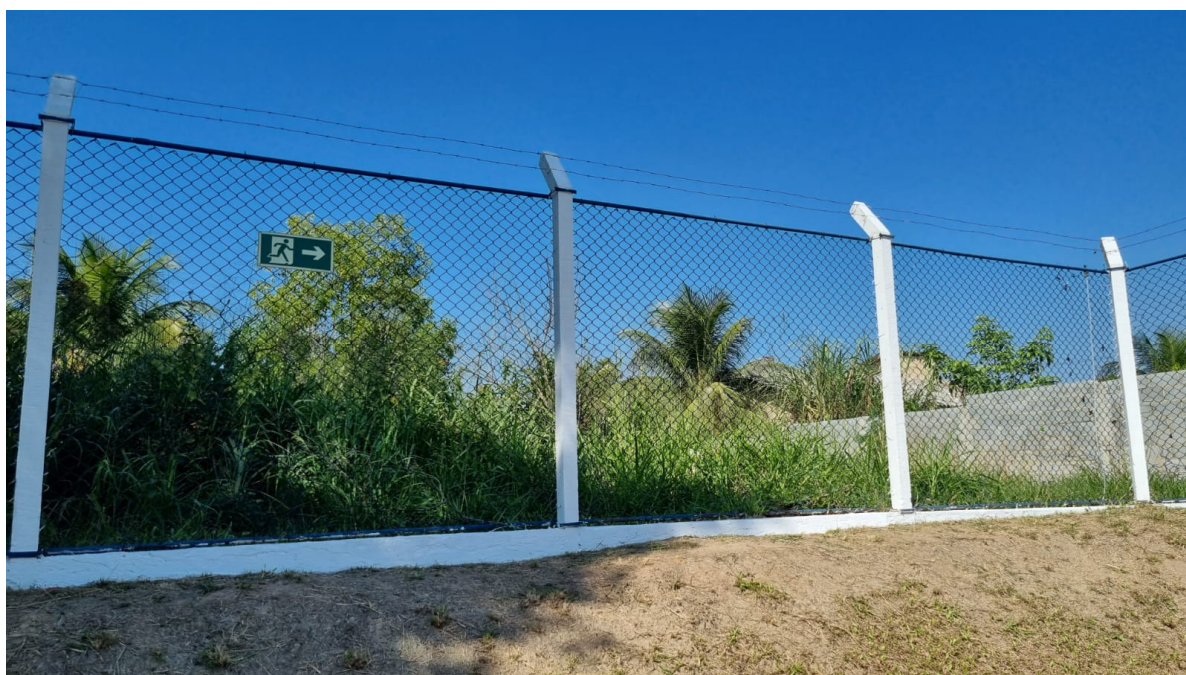
Foto 6: Sinalização de rota de fuga na cerca de delimitação da estação.

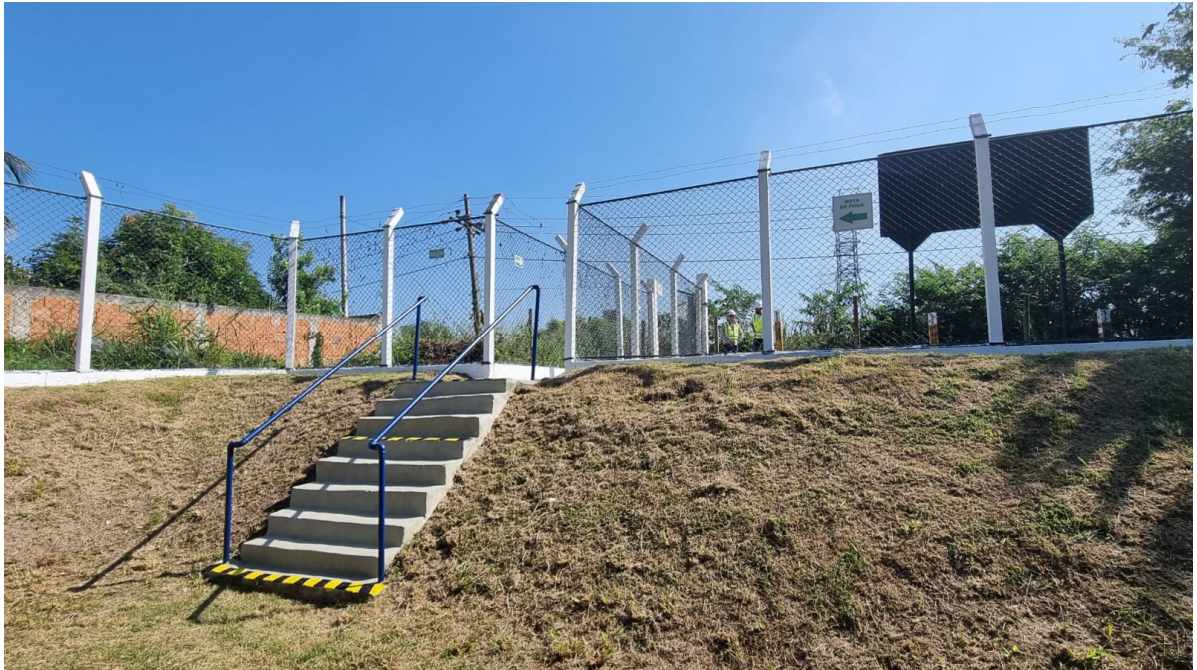
Foto 7: Cerca de delimitação, placas de rota de fuga e acesso ao portão da estação.

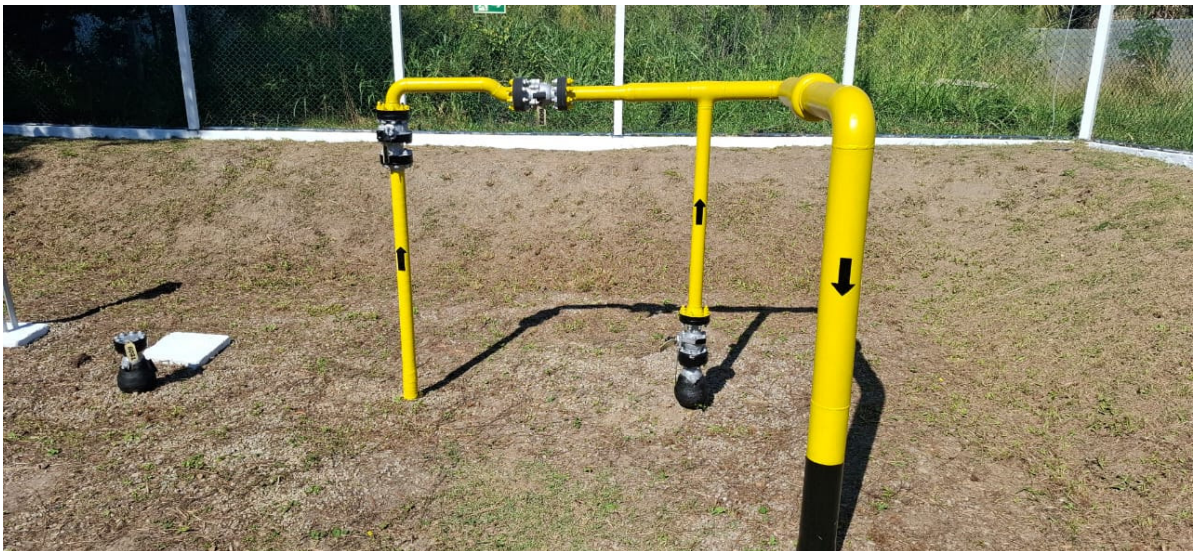
Foto 8: Setas de fluxo pintadas após solicitação (comprovação fotográfica).

Durante a fiscalização, foi solicitada a pintura das setas de direção de fluxo de gás na tubulação, o que foi sanado e comprovado fotograficamente (Foto 8).
