## RELATÓRIO DE FISCALIZAÇÃO

| <b>1 – Nº de Relatório (RF CAENE):</b><br>P-077/25 | <b>2 – Data da Fiscalização:</b><br>22/05/2025 | <b>3 – Concessionária Fiscalizada:</b><br>CEG |
| <b>4 – Endereço:</b><br>Avenida Canal de São Francisco –<br>Derivação Gerdau | <b>5 – Bairro(s):</b><br>Santa Cruz | <b>6 – Município/UF:</b><br>Rio de Janeiro/RJ |

**7 – Objetivo da Fiscalização:**  
Verificar o estado de conservação da Estação de Válvulas GERDAU em Santa Cruz, no município do Rio de Janeiro/RJ.

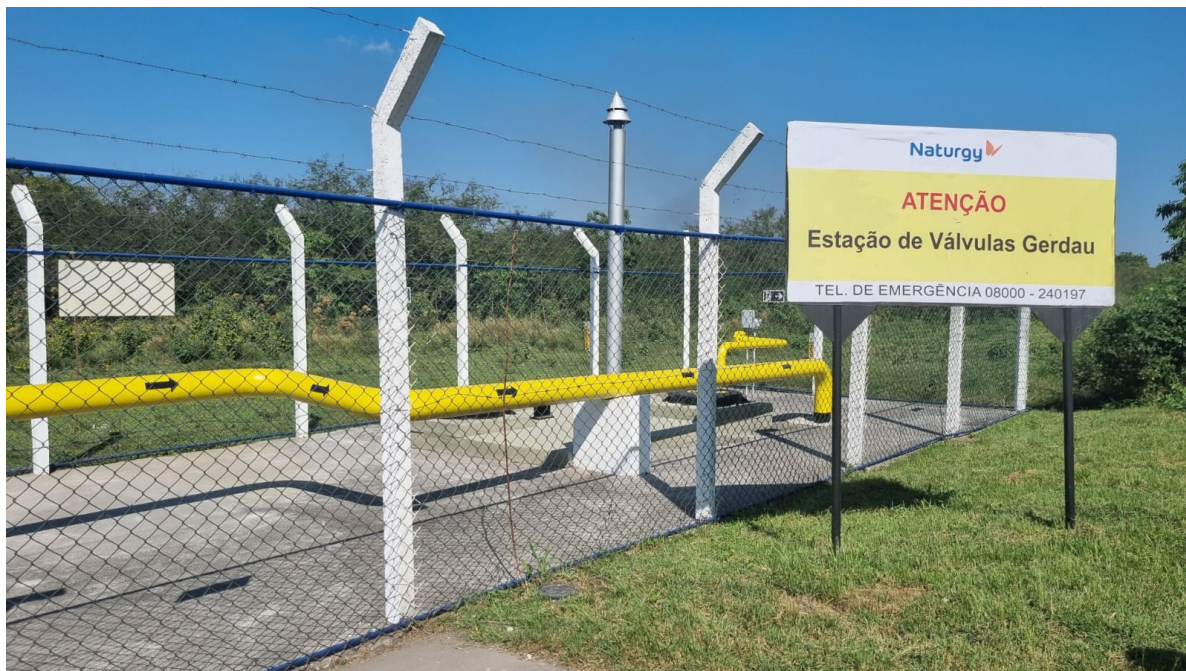
Fiscalização realizada em conjunto com a Concessionária, representada pelos funcionários Fabio Xisto e Moacir Couto, com o objetivo de acompanhar o funcionamento e avaliar o estado de conservação da Estação de Válvulas GERDAU no bairro de Santa Cruz, no município do Rio de Janeiro/RJ (Fotos 1 e 2).

Foto 1: Placa de identificação da Estação de Válvulas GERDAU no bairro de Santa Cruz, Rio de Janeiro/RJ.

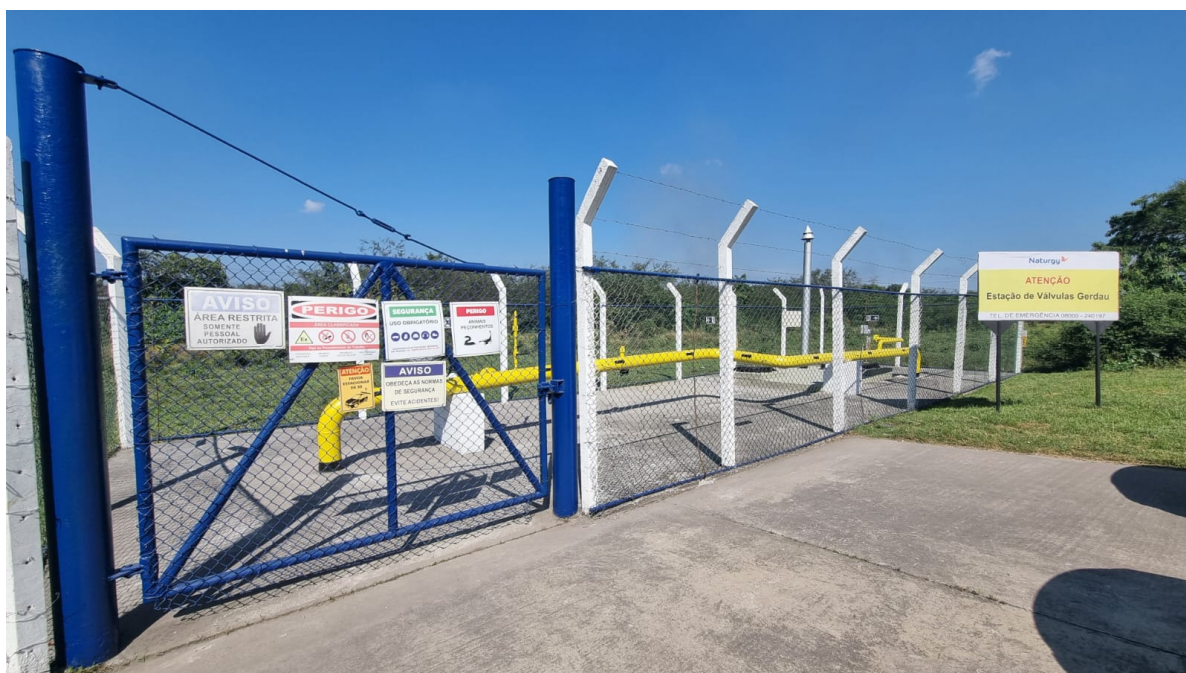
Foto 2: Vista frontal da estação e, ao fundo, a placa de identificação da mesma.

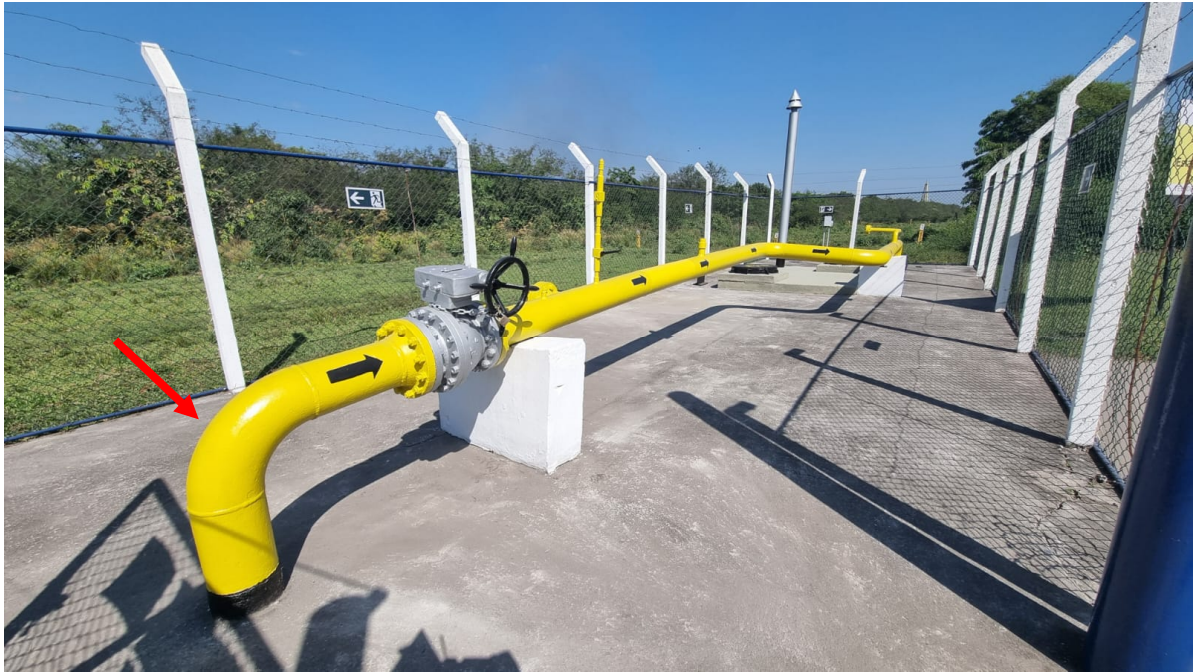
Trata-se de uma estação que recebe o gás natural da mesma linha da ERM São Francisco – Derivação Vale Sul, que também passa pela Estação de Válvulas FCC, a uma pressão de entrada de aproximadamente 40 bar, em duto de aço de 8” (Foto 3). A estação possui uma derivação que atende diretamente a empresa GERDAU COSIGUA, com uma válvula de linha como medida de segurança operacional (Foto 4); a linha de saída segue para o duto subterrâneo em direção à Estação FURNAS de Lançamento de PIG 8”, no mesmo bairro, mantendo o diâmetro de 8” e a pressão de 40 bar da entrada (Foto 5).

Foto 3: Linha de entrada (pressão de 40 bar em duto de aço de 8").

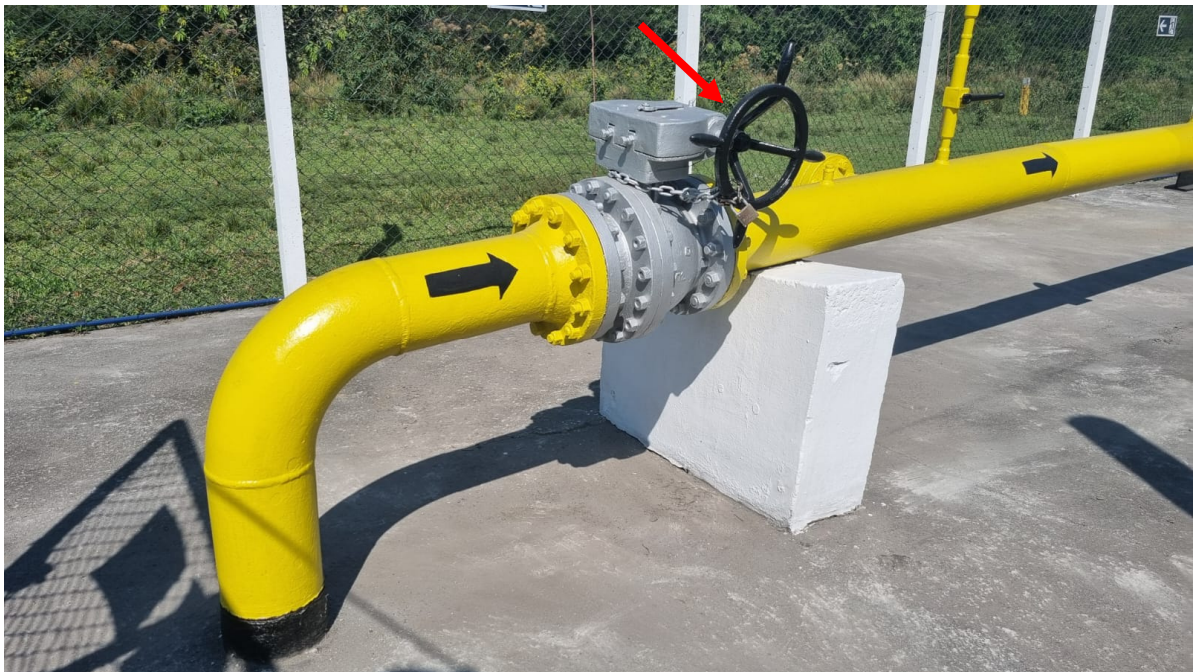
Foto 4: Válvula de linha da derivação para a GERDAU COSIGUA em destaque.

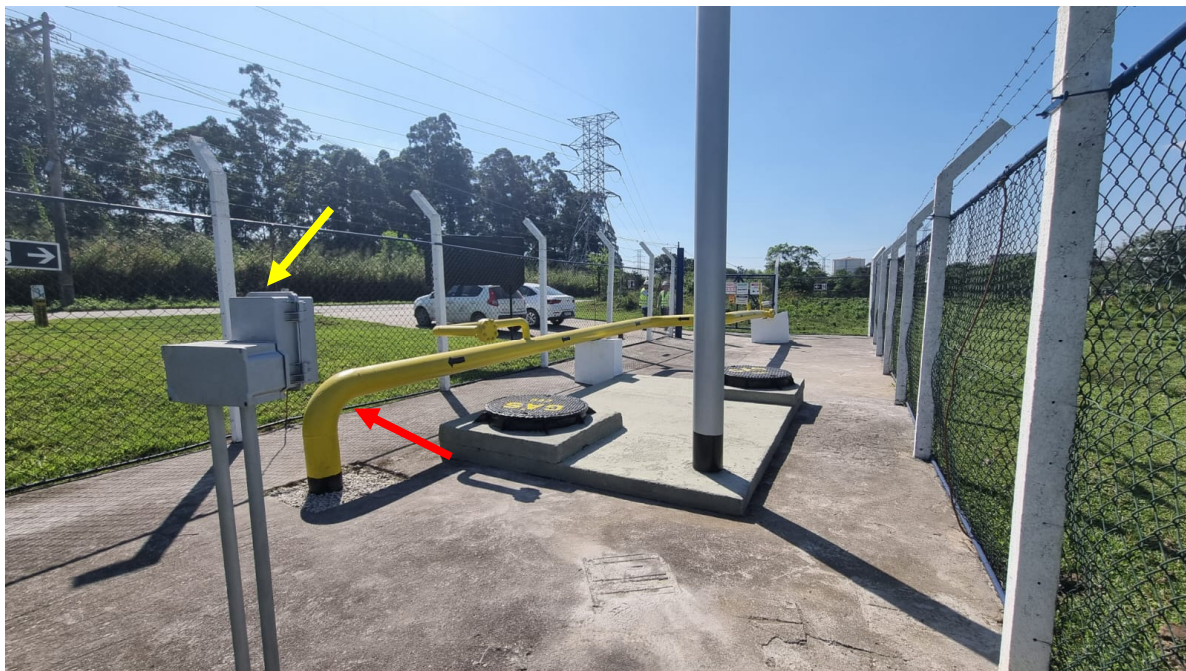
Foto 5: Linha de saída (pressão de 40 bar em duto de aço de 8") (seta vermelha) que segue para a Estação FURNAS de Lançamento de PIG 8" e sistema de proteção catódica da estação (seta amarela).

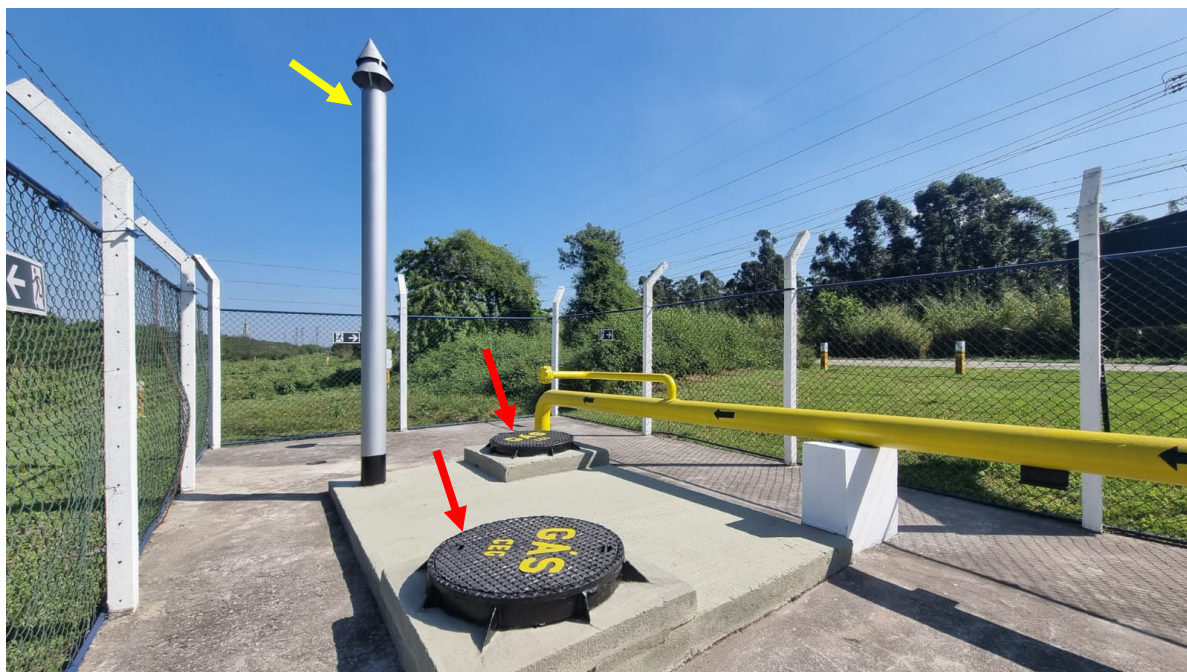
Observou-se ainda que há válvulas de acesso ao duto subterrâneo que segue para a Estação FURNAS (Foto 6). A estação não possui sistema de regulação e medição, apenas o conjunto de válvulas para manutenção e para segurança operacional. Além disso, não há painel eletrônico ou equipamentos de medição no local. Contudo, há sistema de proteção catódica (Foto 5) e devido aterramento das grades de proteção. Nenhum operador fica na estação, entretanto esta recebe manutenção periódica.

Foto 6: Válvulas de acesso ao duto subterrâneo que segue para a Estação FURNAS (setas vermelhas) e exaustor do duto subterrâneo (seta amarela).

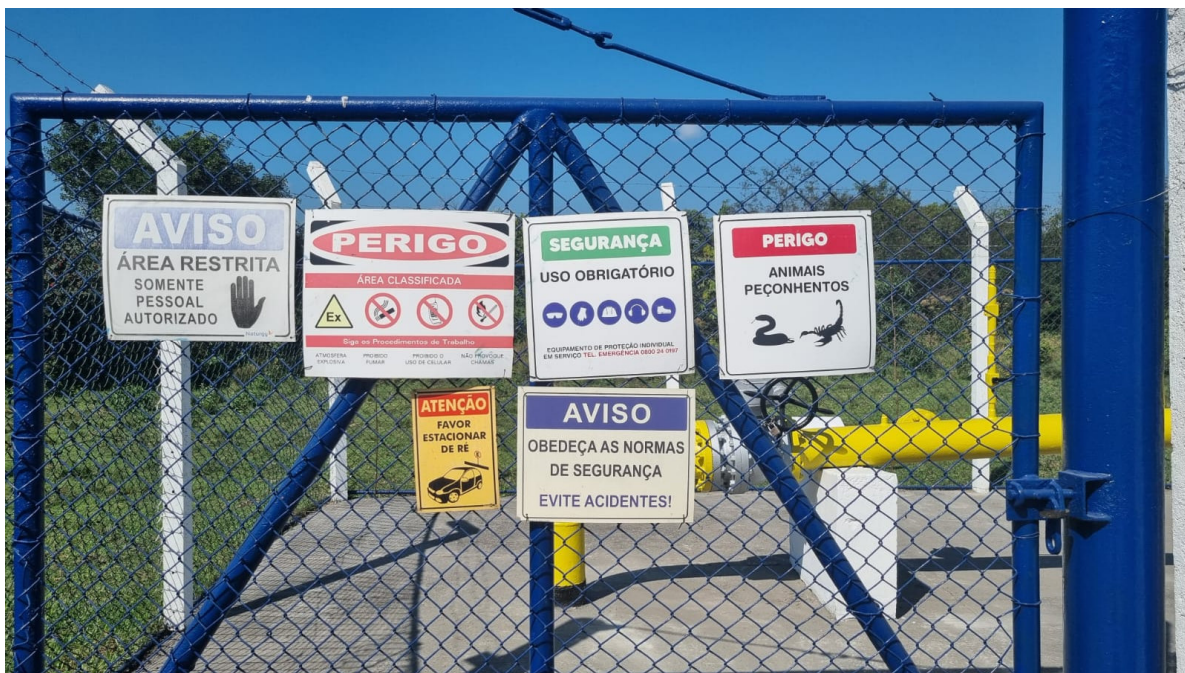
Foram analisadas ainda as placas de sinalização de segurança (Foto 7), as de rota de fuga e a cerca (Foto 8), e também o piso e o portão de acesso à estação – todos estavam em conformidade.

Foto 7: Placas de sinalização de segurança da estação.

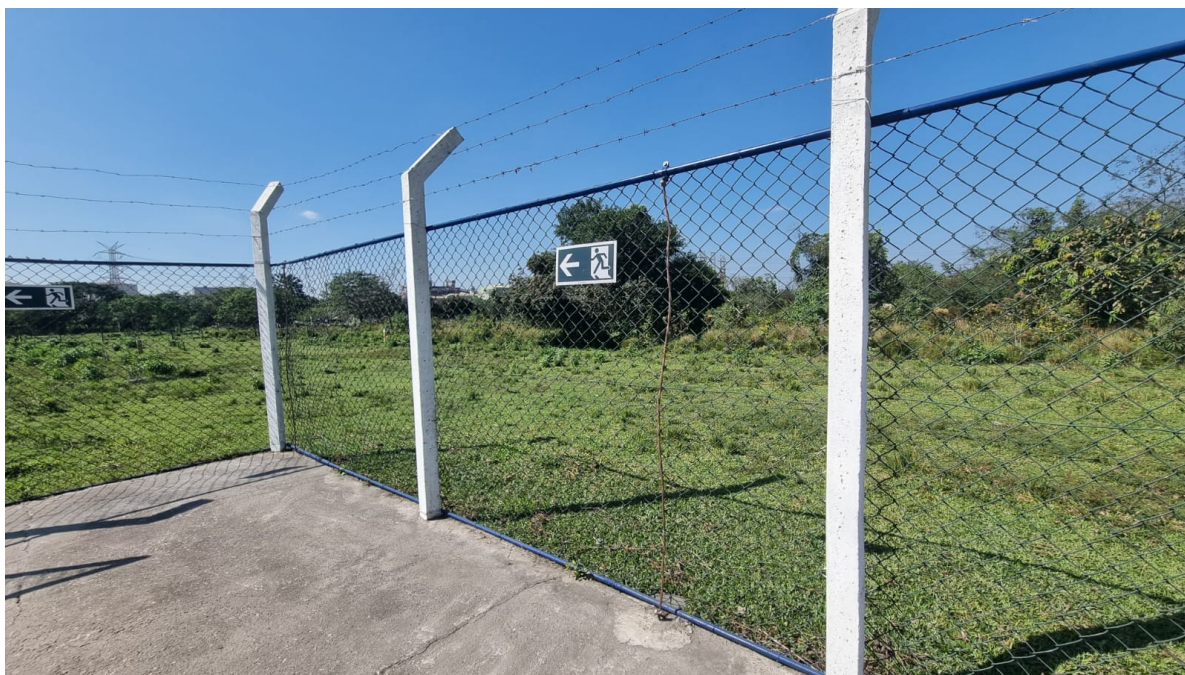
Foto 8: Cerca de delimitação da estação e sinalização de rota de fuga.
