## RELATÓRIO DE FISCALIZAÇÃO

| <b>1 – Nº de Relatório (RF CAENE):</b><br>P_078_25 | <b>2 – Data da Fiscalização:</b><br>26/05/2025 | <b>3 – Concessionária Fiscalizada:</b><br>CEG |
| <b>4 – Endereço:</b> Rua Salutaris | <b>5 – Bairro(s):</b> Vila Ouro Preto | <b>6 – Município/UF:</b> Rio de Janeiro/RJ |

| <b>Número do Projeto:</b> DC-000-54652/2024 | <b>Tipo de obra:</b> Expansão | <b>Interna</b> | <b>Externa</b> | <b>X</b> |

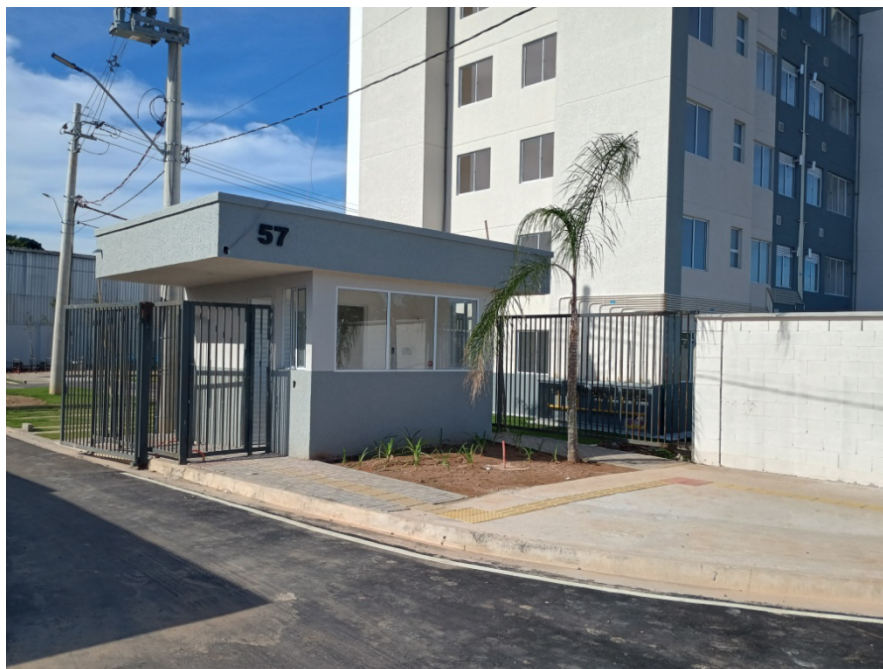
Foto 1: condomínio residencial a ser abastecido com gás natural.

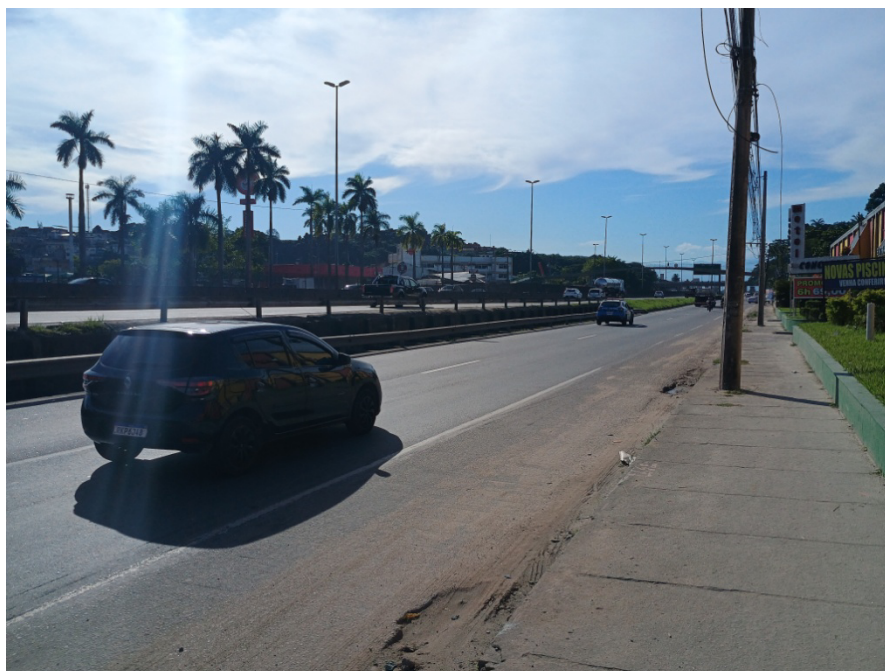
Foto 2: trecho da Rodovia Washington Luiz, próximo ao ponto de interligação.

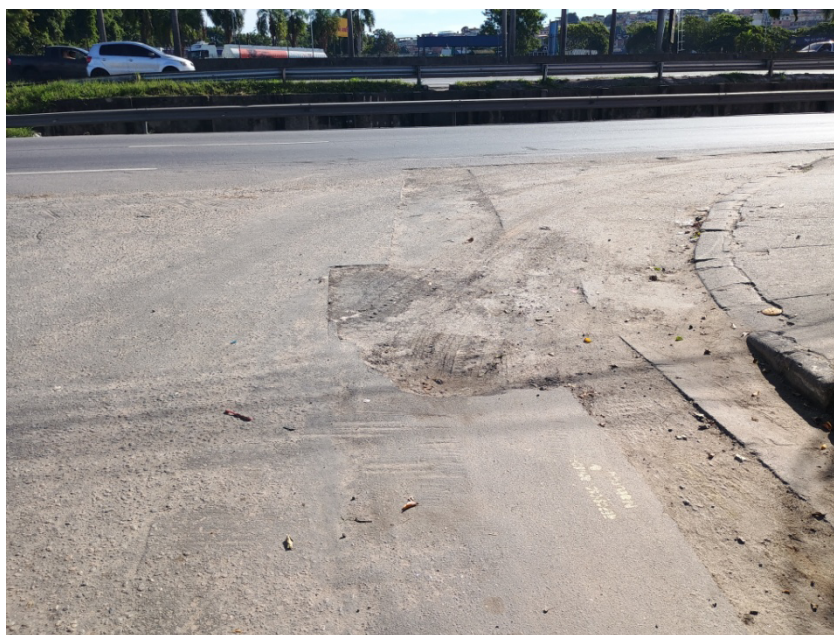
Foto 3: trecho de assentamento final da Rua Salutaris, próximo a Rodovia Washington Luiz.

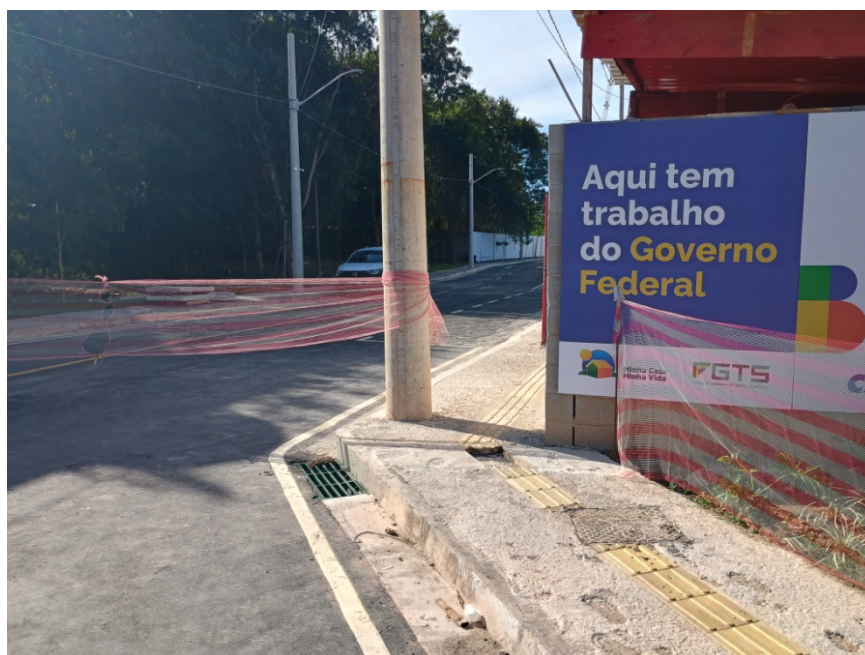
Foto 4: ponto de interligação para abastecimento do novo condomínio.

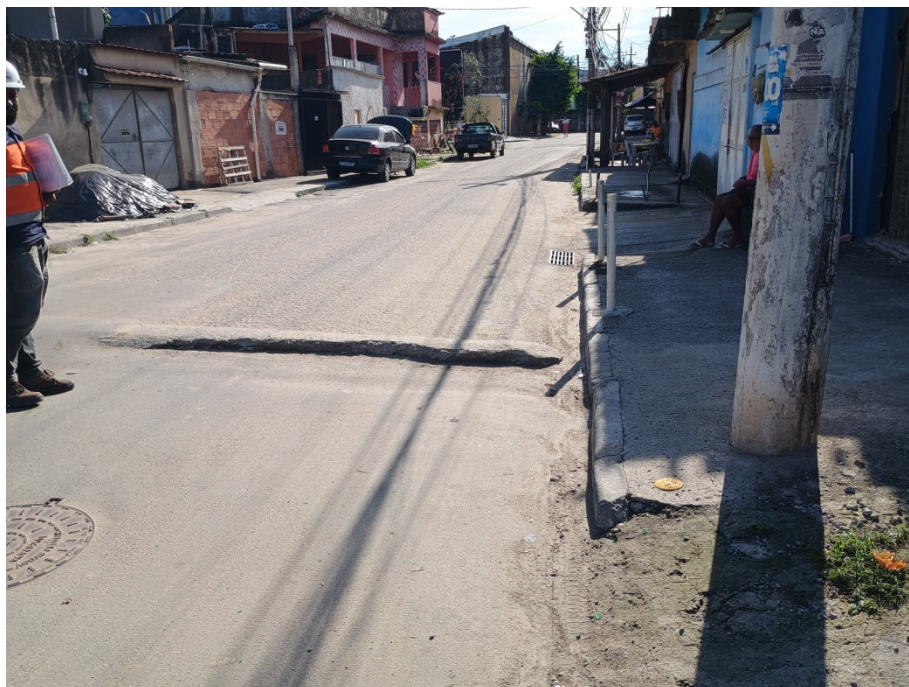
Foto 5: trecho de assentamento por método não destrutivo e identificado com marcos planos.

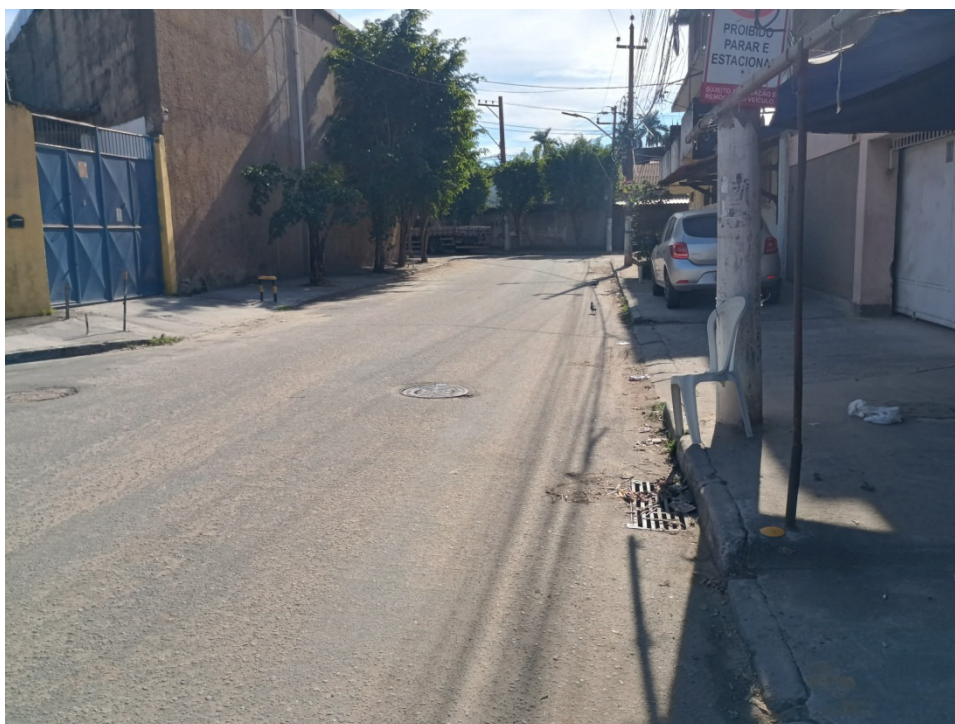
Foto 6: trecho de assentamento por método não destrutivo e identificado com marcos planos.

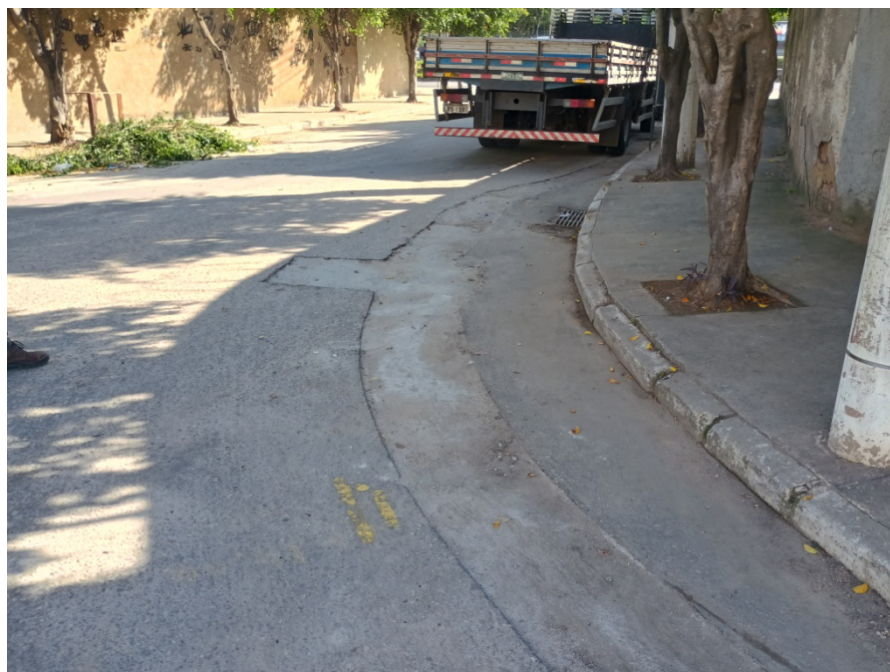
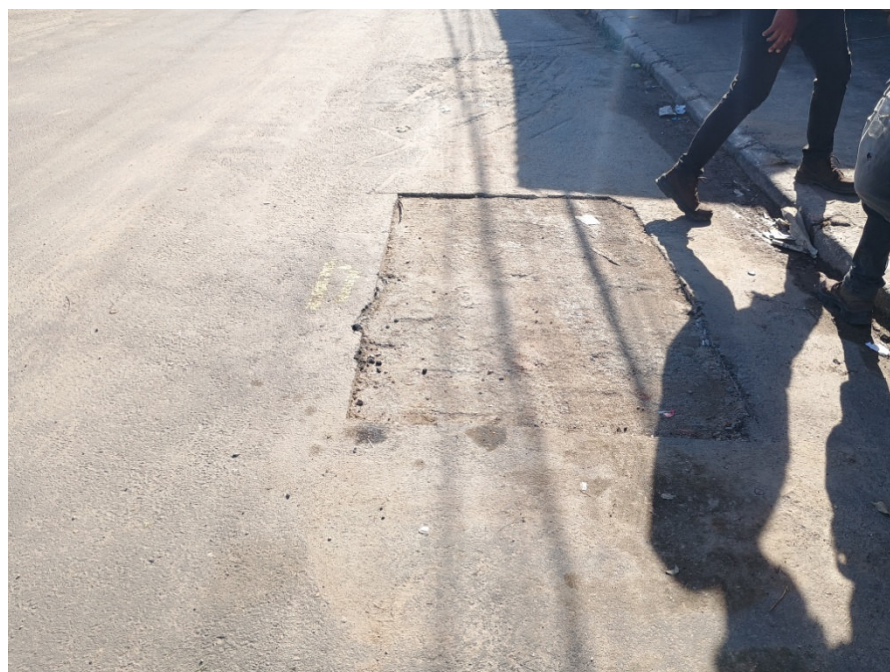
- Os itens de 01 a 13, de 15 a 18 e 21 constam como “não se aplica”, pois a obra estava paralisada no dia da fiscalização em virtude da concessionária estar aguardando a emissão de uma nova licença.
- O item 14 consta com “presente”, mas é importante destacar que ainda há varias recomposições provisórias.

Cabe ressaltar que, durante a fiscalização, foram encontrados trechos de recomposição provisória (fotos 7 e 8).

Foto 7: trecho com recomposição provisória identificada.

Foto 8: trecho com recomposição provisória identificada.

Acompanhar o andamento da obra até a sua finalização.
