## RELATÓRIO DE FISCALIZAÇÃO

| <b>1 – Nº de Relatório:</b><br>P_079_25 | <b>2 – Data da Fiscalização:</b><br>27/05/2025 | <b>3 – Concessionária Fiscalizada:</b><br>CEG |

**7 – Objetivo da Fiscalização:**  
Acompanhar as obras da Concessionária no Município de Duque de Caxias.

| <b>Número do Projeto:</b><br>DC-DCX-755-22 | <b>Tipo de obra:</b><br>Renovação de rede | <b>Interna</b> | <b>Externa</b> | <b>X</b> |

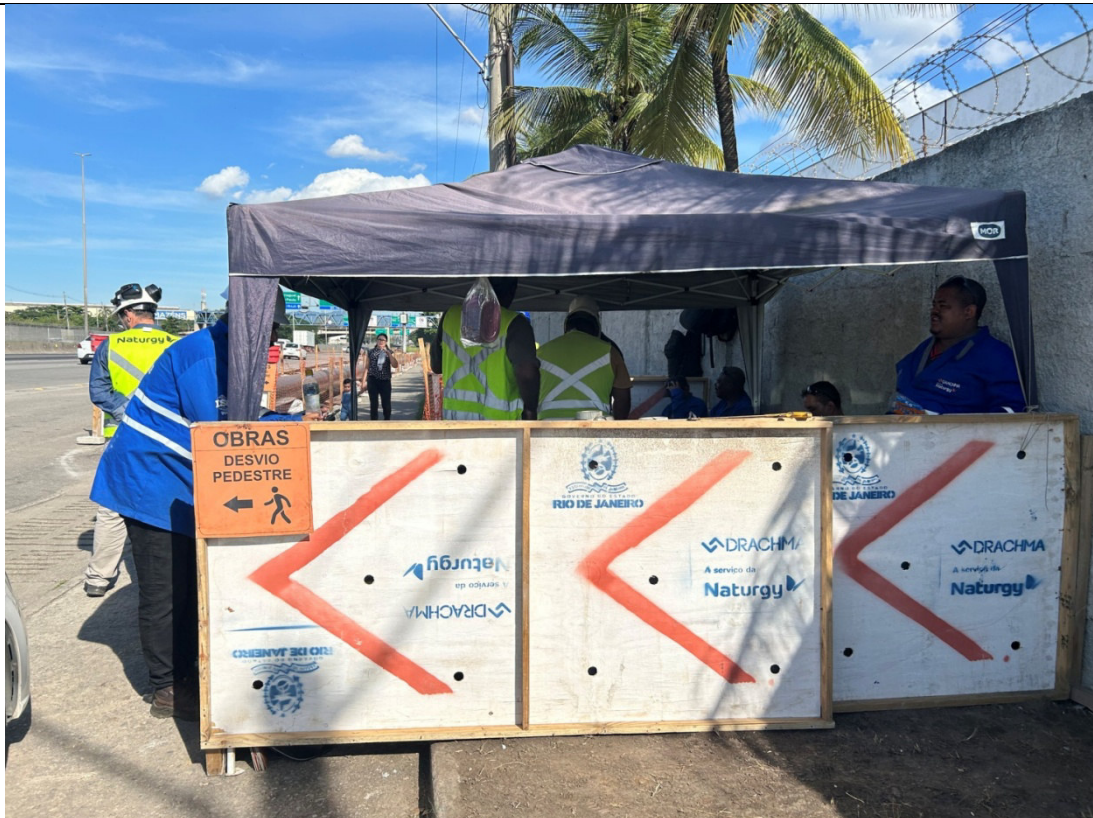
Foto 1: Área de vivência com isolamento e placa de desvio de pedestre.

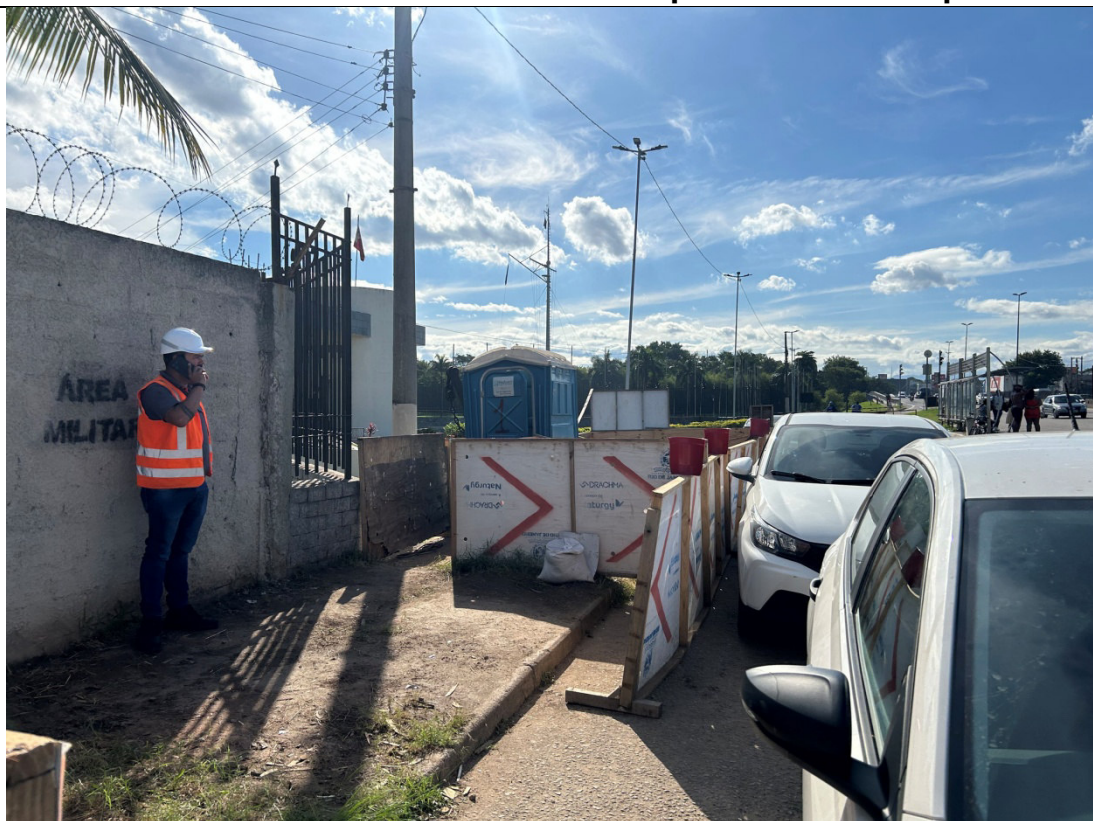
Foto 2: Local de inserção da tubulação no solo, com isolamento.

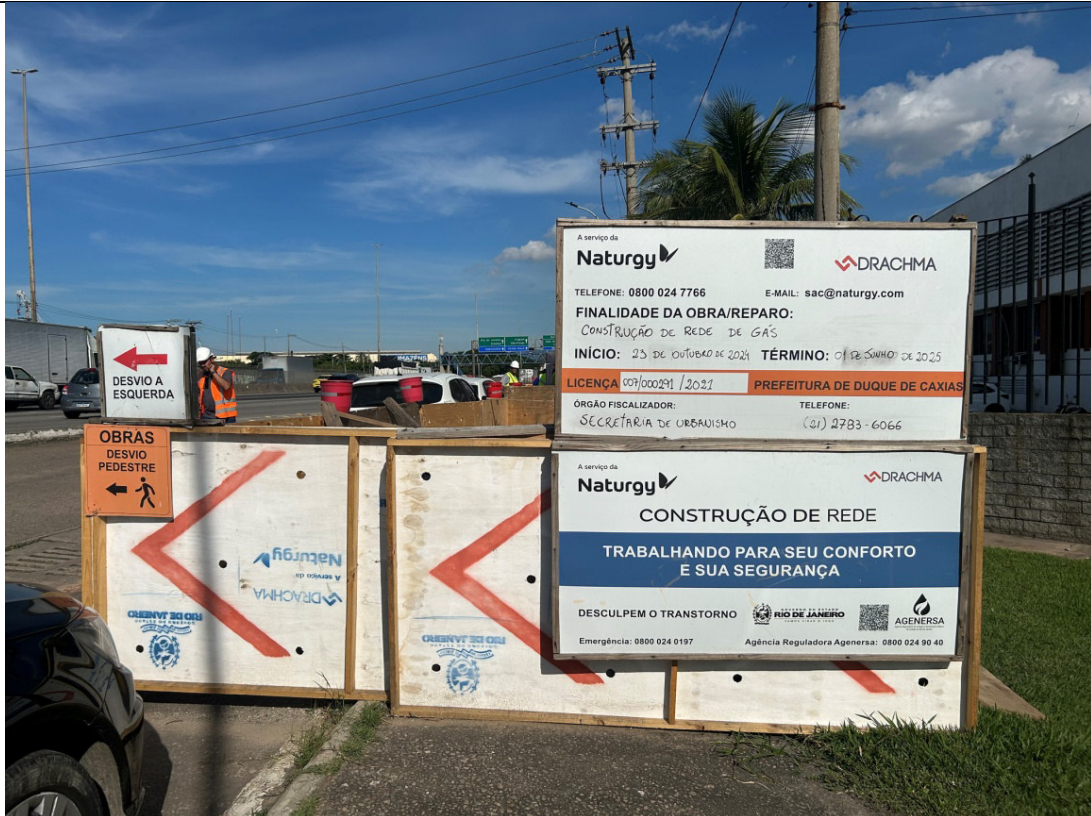
Foto 3: Identificação da obra e placas de desvio de trânsito e pedestre.

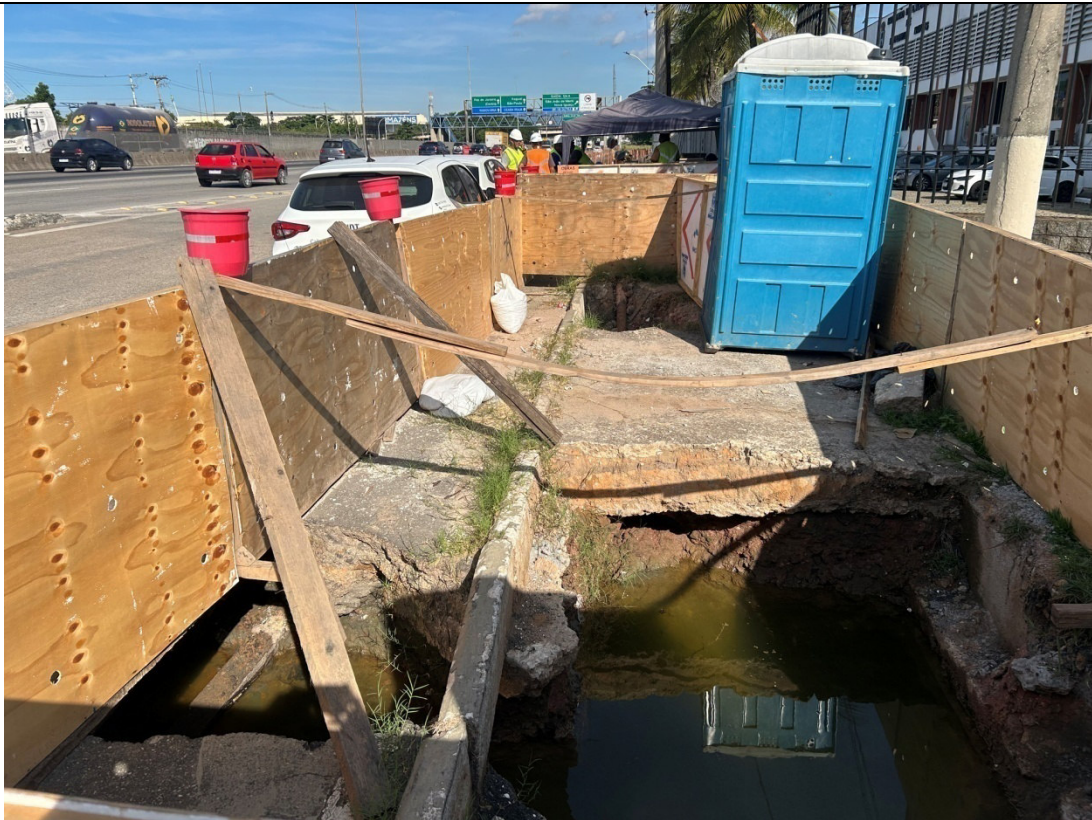
Foto 4: Ponto de escavação para inserção da tubulação.

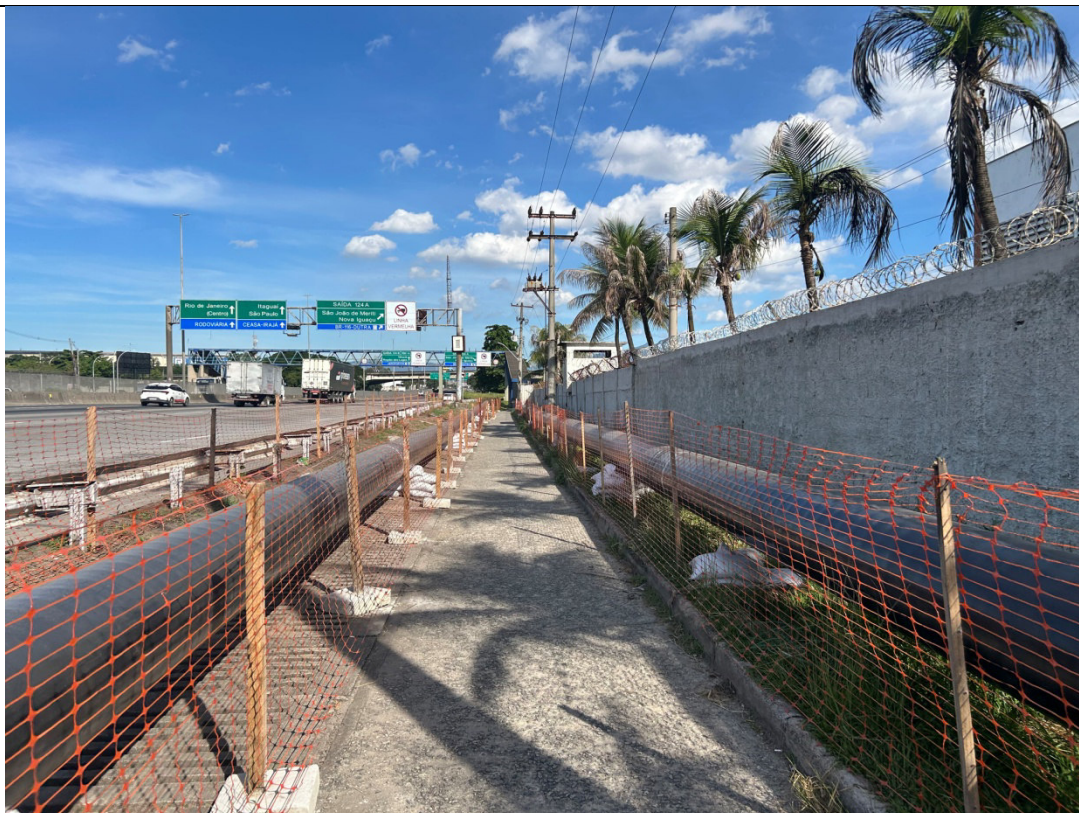
Até o momento, foram construídos 296,44 metros de tubulação, posicionados à superfície (fotos 5–6). Os segmentos são unidos por solda antes da inserção no subsolo (foto 7). A tubulação possui revestimento triplo de polietileno, com 3 mm de espessura, que protege o aço contra danos por atrito durante o lançamento.

**Foto 5: Tubulação construída para inserção no solo.**

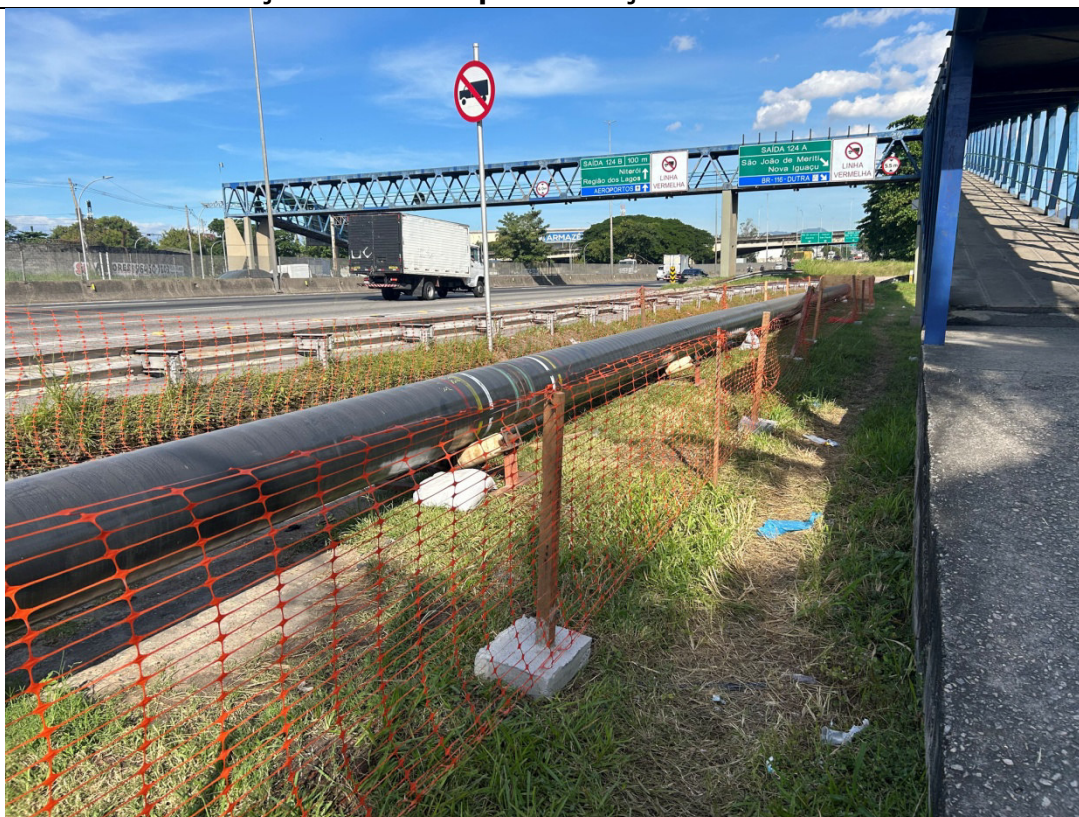
**Foto 6: Ponto final do primeiro segmento de tubulação construído.**

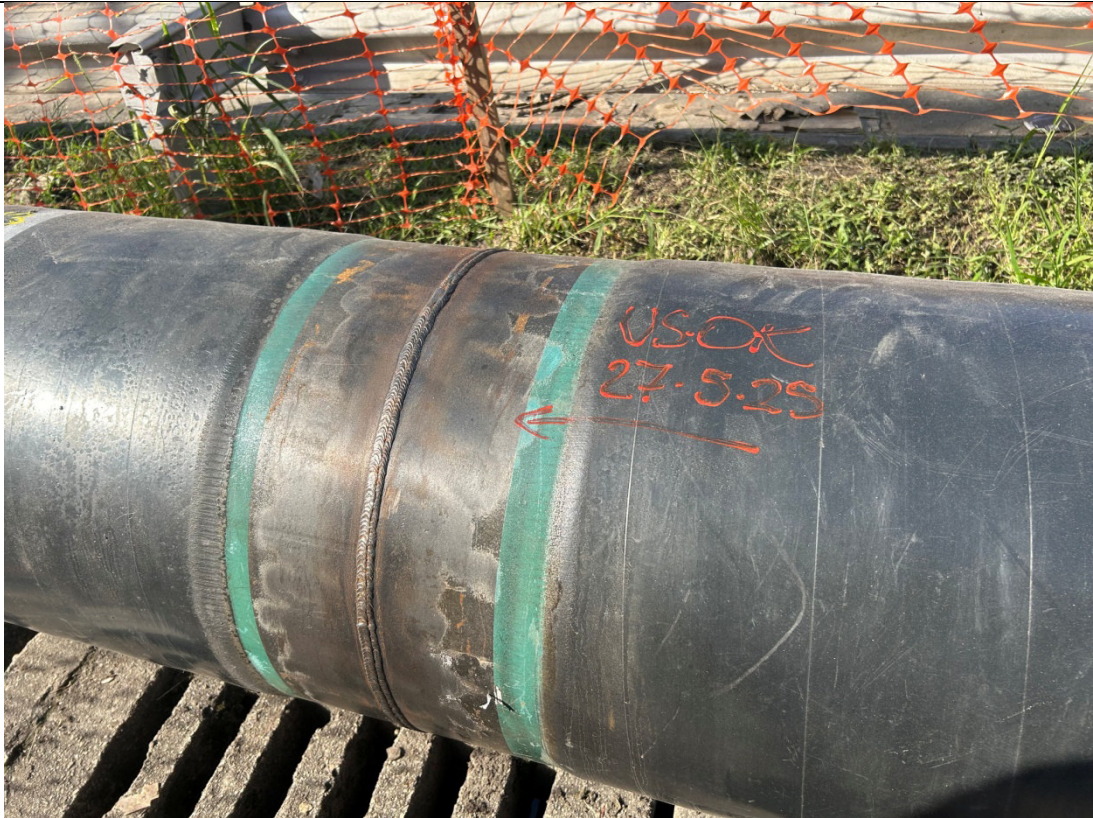
Foto 7: Ponto de solda entre dois segmentos da tubulação.

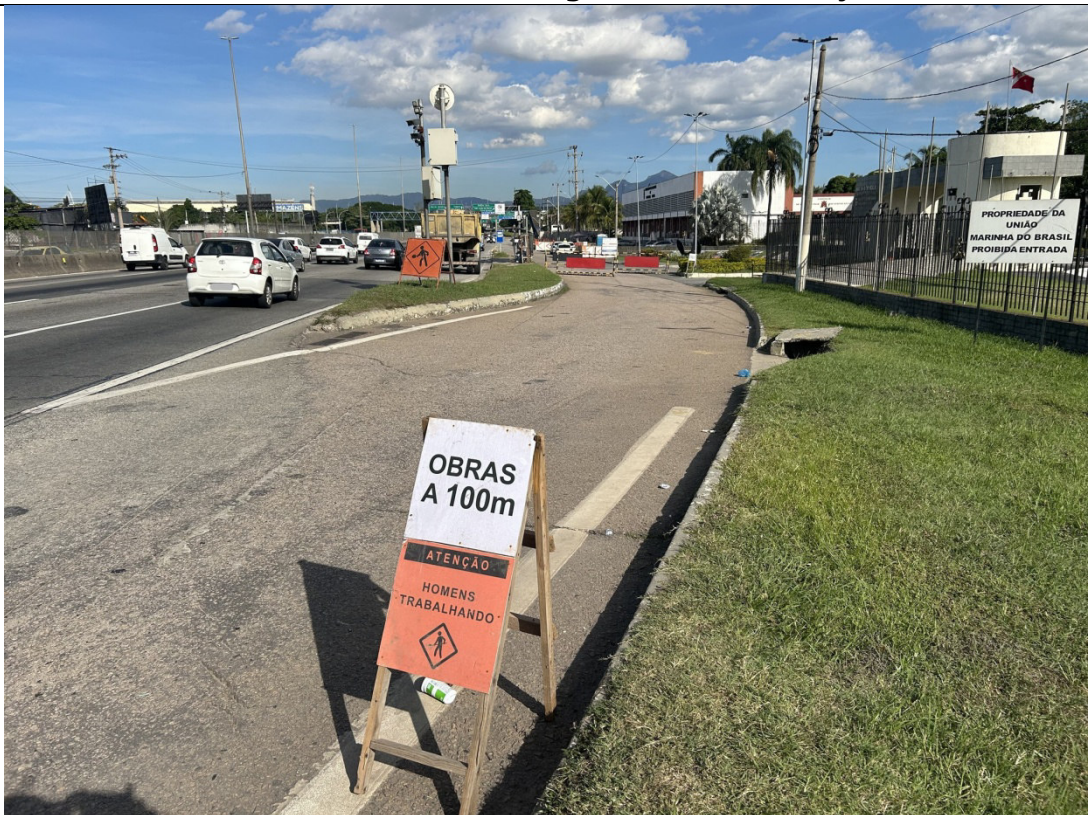
Foto 8: Placa de aviso de obra a 100 metros de distância.

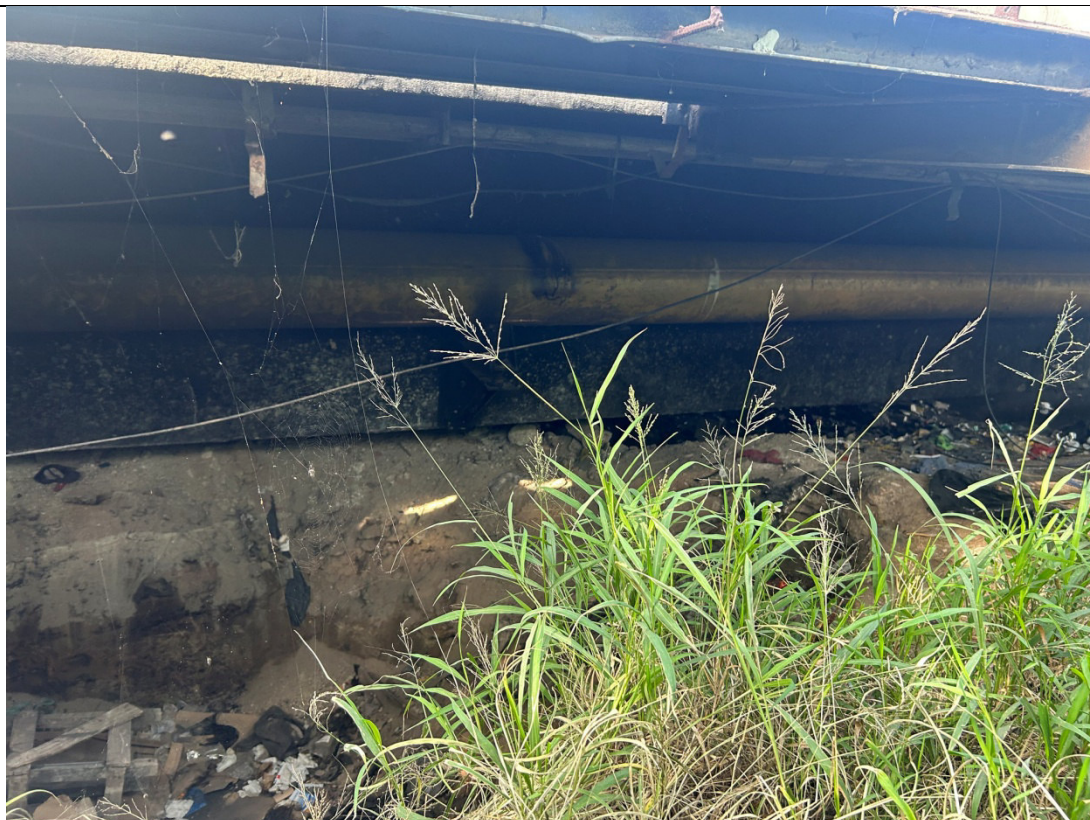
O trecho de rede a ser abandonado, devido à corrosão, corresponde a 175 metros de tubulação de aço que atravessam o Rio Pavuna sob a ponte (fotos 9–10). A nova linha, por sua vez, será instalada por travessia subterrânea, passando sob o leito do rio, sem seguir a estrutura da ponte.

**Foto 9: Tubulação a ser abandonada, sob a ponte do Rio Pavuna.**

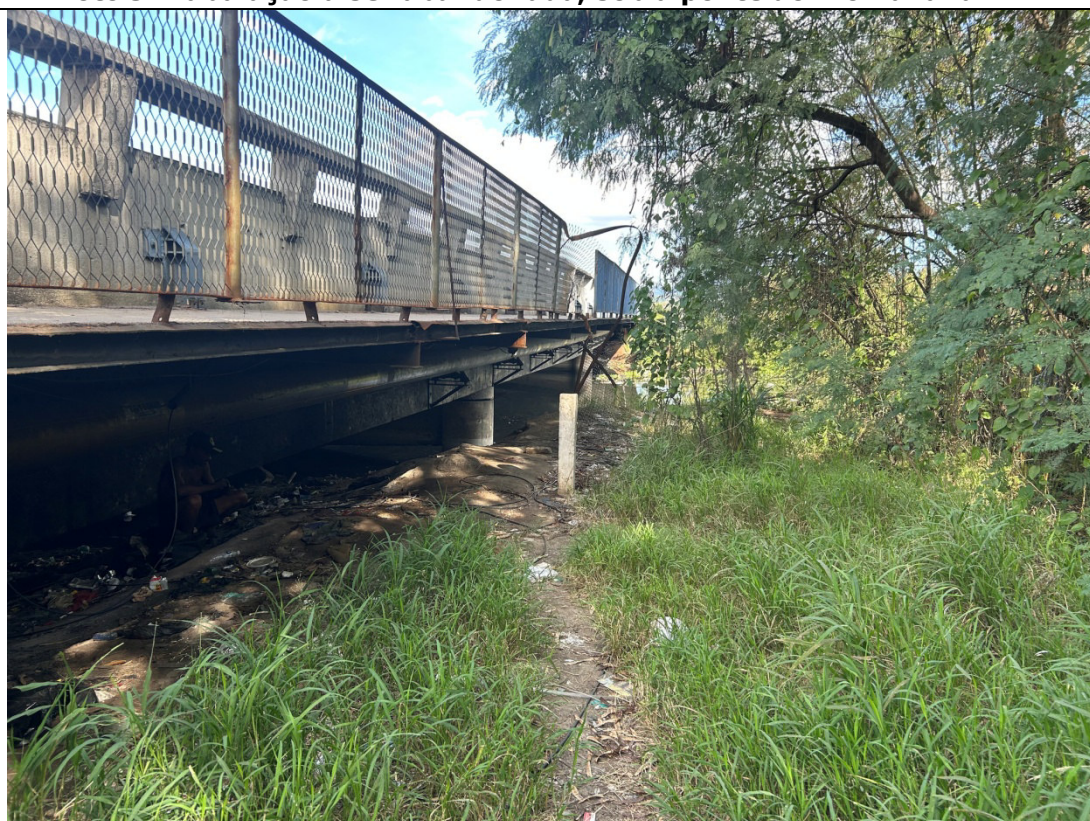
**Foto 10: Tubulação a ser abandonada, sob a ponte do Rio Pavuna.**

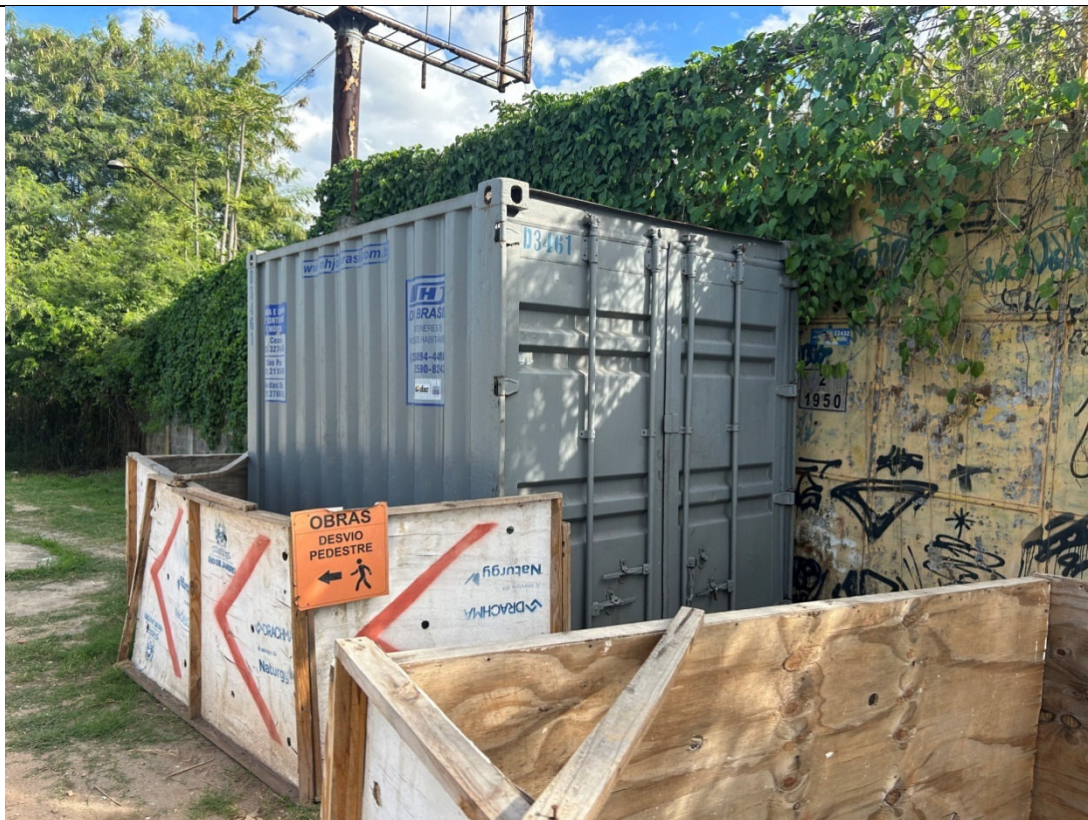
**Foto 11: Container para armazenamento de material.**

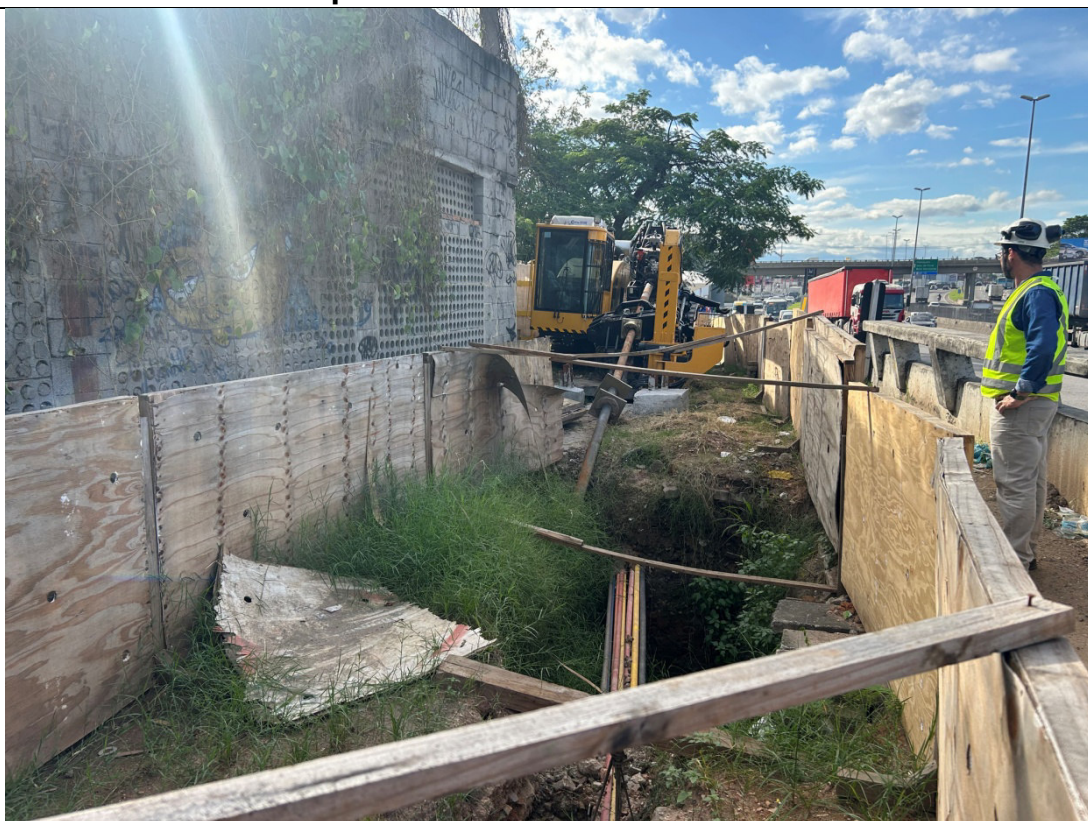
A obra consiste na substituição de um trecho de rede por tubulação de aço de 20” para operação em alta pressão, com extensão total projetada de 300 metros. O plano de furo contempla 278 metros de travessia subterrânea por método não destrutivo, na modalidade de perfuração direcional, executada por tração com máquina perfuratriz (foto 12).

**Foto 12: Abertura no solo por onde será iniciada a tração da tubulação.**
