## RELATÓRIO DE FISCALIZAÇÃO

| <b>1 – Nº de Relatório (RF CAENE):</b><br>P_080_25 | <b>2 – Data da Fiscalização:</b><br>28/05/2025 | <b>3 – Concessionária Fiscalizada:</b><br>CEG |
| <b>4 – Endereço:</b><br>Rua Joaquim Méier (entre a Rua Vinte e Quatro de Maio e a Rua Azamor) | <b>5 – Bairro(s):</b><br>Méier | <b>6 – Município/UF:</b><br>Rio de Janeiro/RJ |

| <b>Número do Projeto:</b> RJ-MEI-53803/2023 | <b>Tipo de obra:</b> Renovação de rede | <b>Interna</b> | <b>Externa</b> | X |

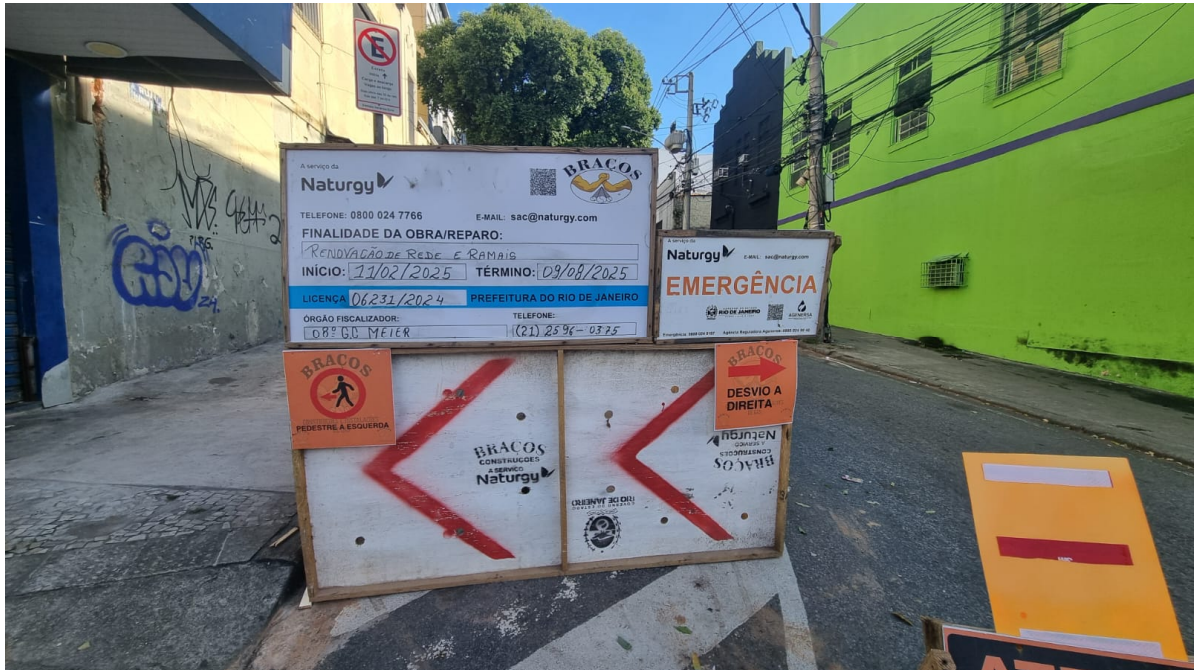
Trata-se de obra de renovação realizada pela empresa Braços Construções e Instalações (Foto 1) com o objetivo de substituir a antiga tubulação de ferro fundido por PE Ø 90mm e Ø 160mm ao longo da via na Rua Joaquim Méier, no trecho entre a Rua Vinte e Quatro de Maio e a Rua Azamor.

Foto 1: Placas de identificação da obra.

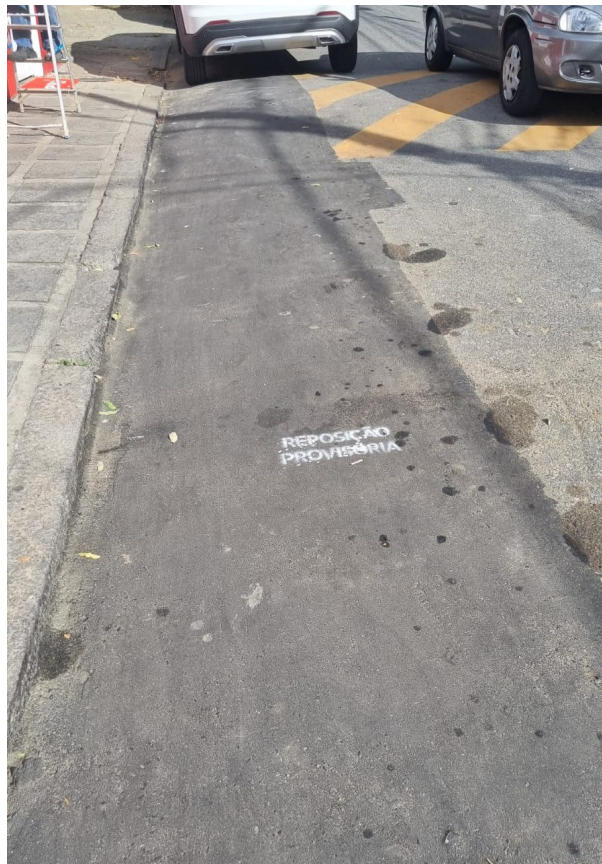
Foram constatadas áreas de recomposição provisória na via (Fotos 2 a 4) e no calçamento (Foto 5), e também áreas que ainda precisam ser recompostas (Fotos 6 e 7). Importante destacar que as áreas de recomposição provisória no calçamento se referem aos ramais já feitos e, posteriormente, essas serão recompostas definitivamente. Além disso, foram verificados o local de vivência (Foto 8), as áreas de armazenamento (Fotos 8 e 9) e de descarte de material (Foto 10), as placas de sinalização (Fotos 11, 12 e 13) e os extintores de incêndio (Foto 14) - todos estavam em conformidade.

Foto 2: Trecho de recomposição provisória na via.

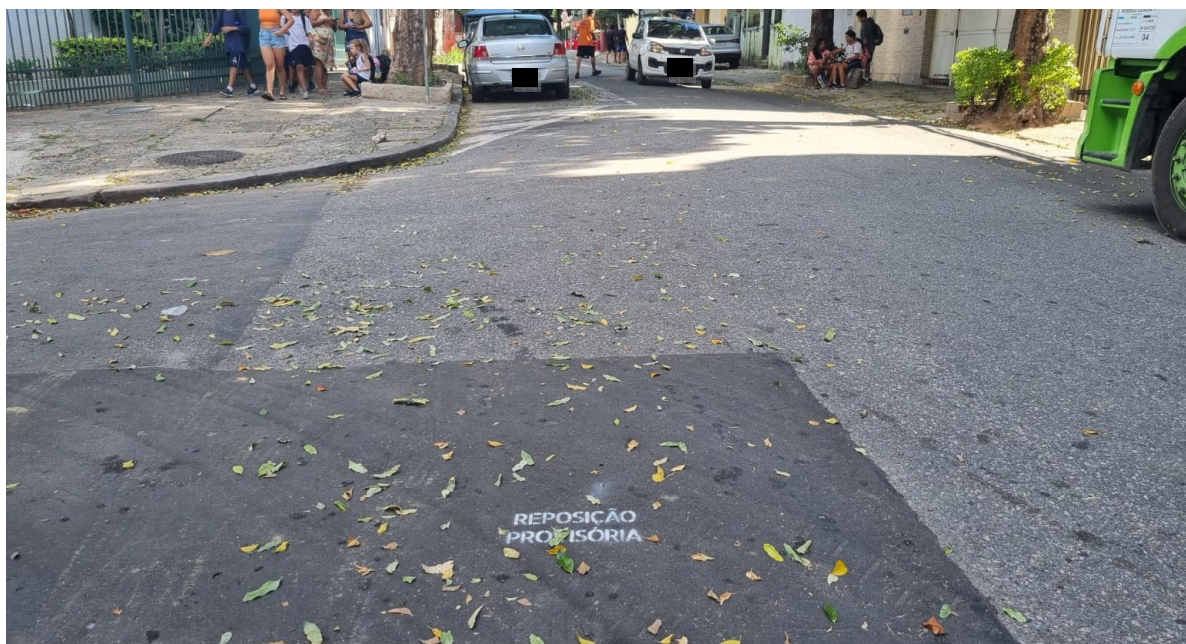
Foto 3: Trecho de recomposição provisória na via.

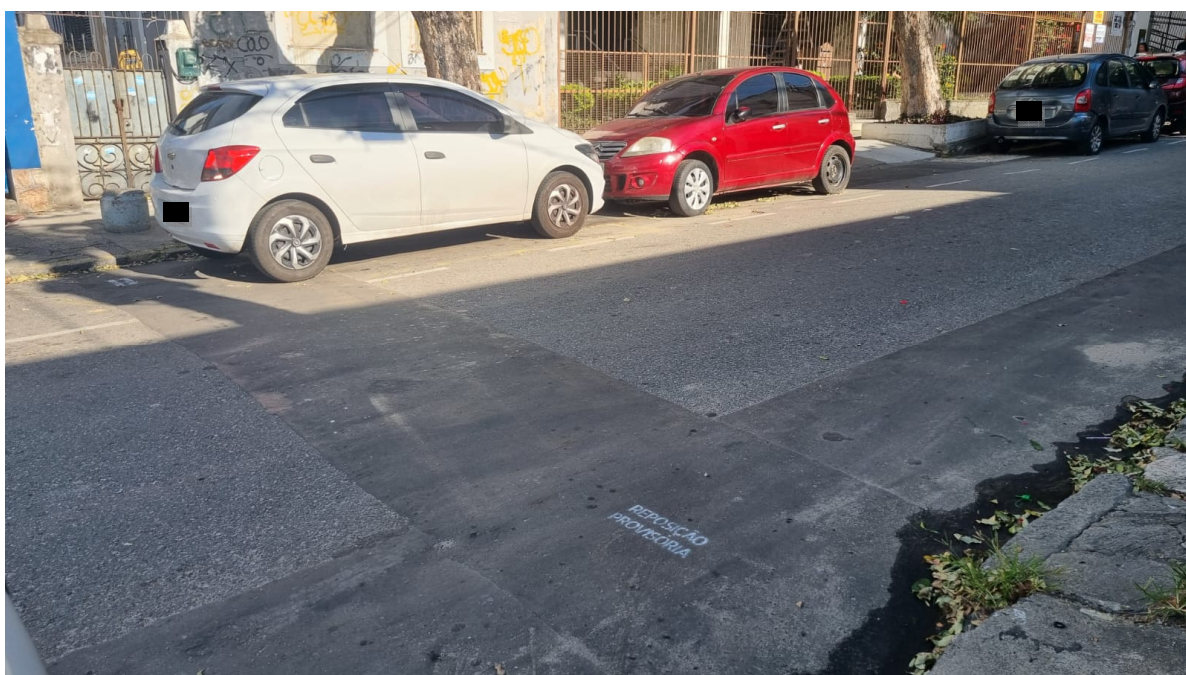
Foto 4: Trecho de recomposição provisória na via.

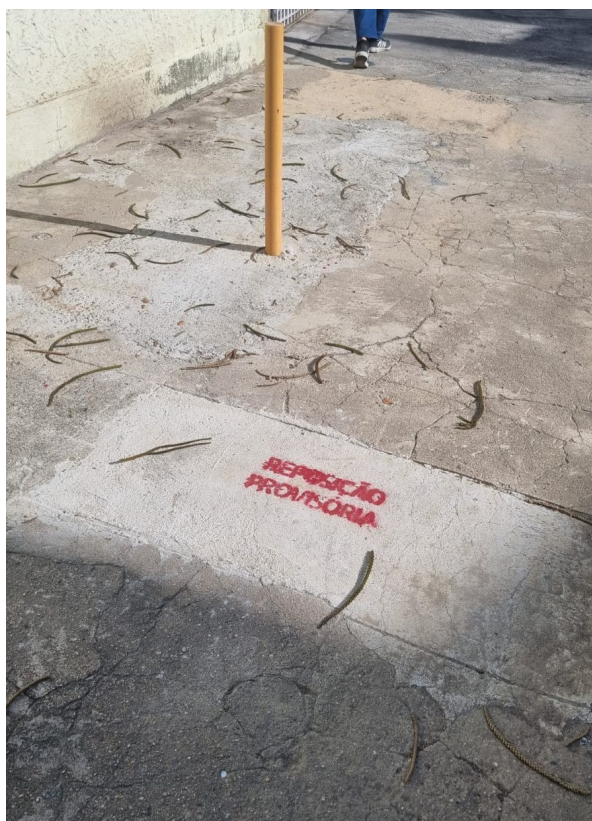
Foto 5: Trecho de recomposição provisória no passeio.

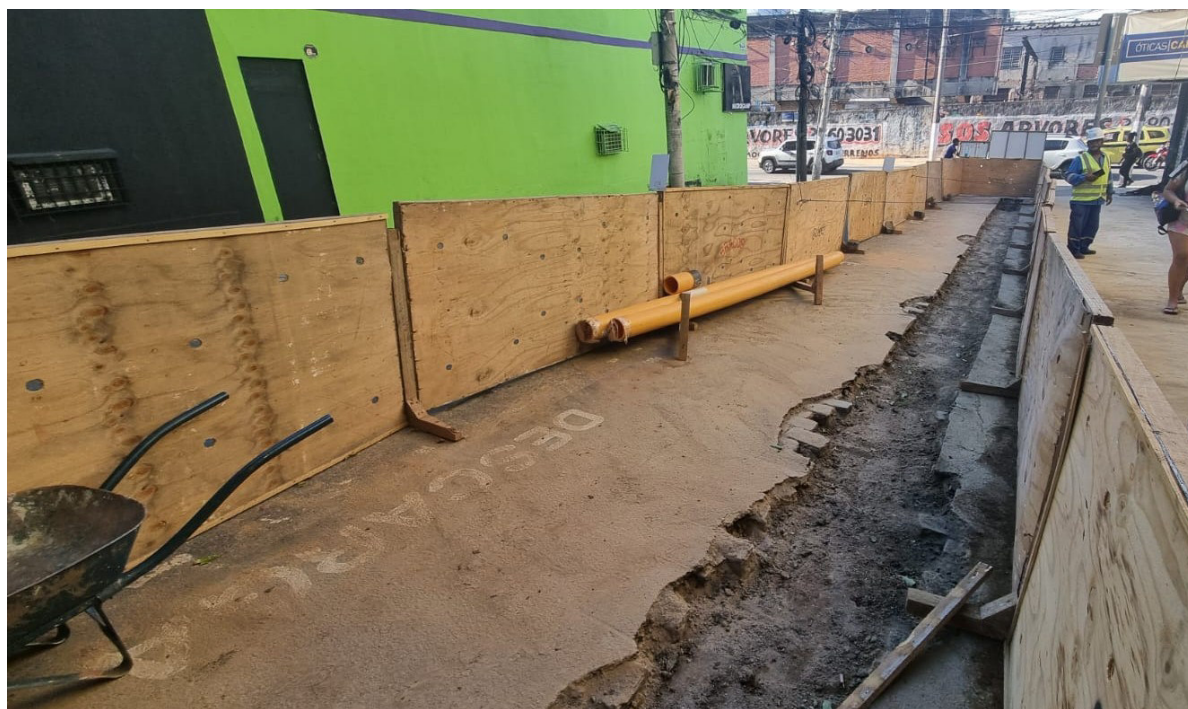
Foto 6: Assentamento de tubulação por método destrutivo – trecho que ainda precisa ser recomposto.

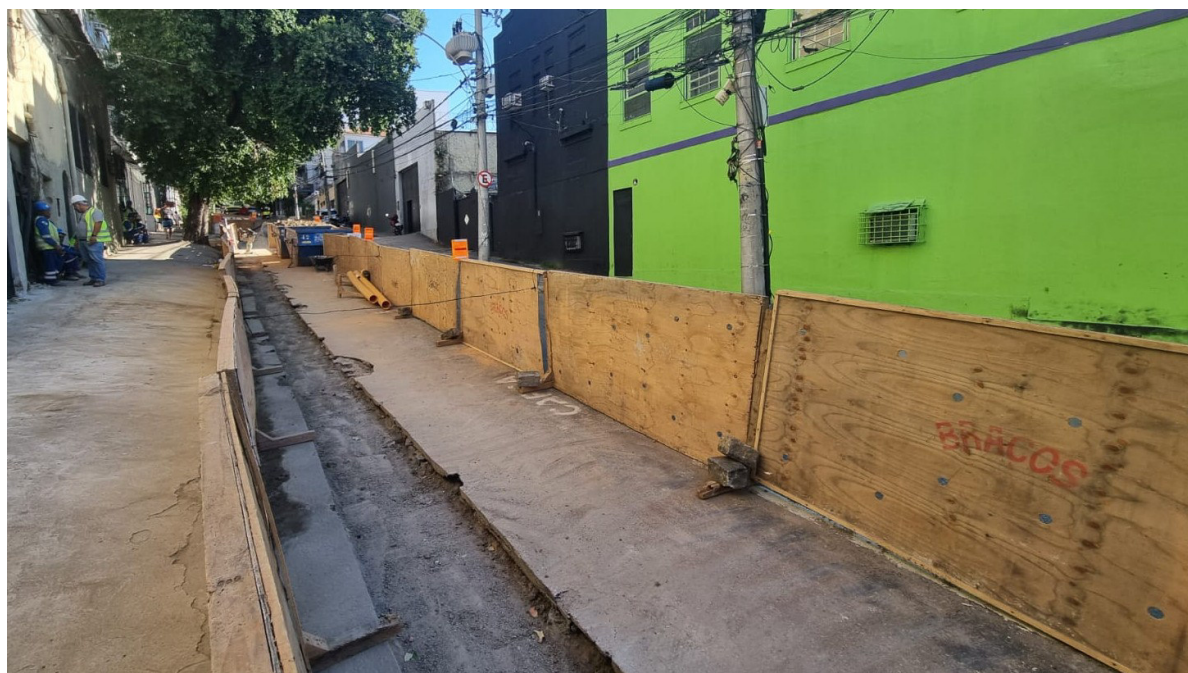
Foto 7: Assentamento de tubulação por método destrutivo – trecho que ainda precisa ser recomposto.

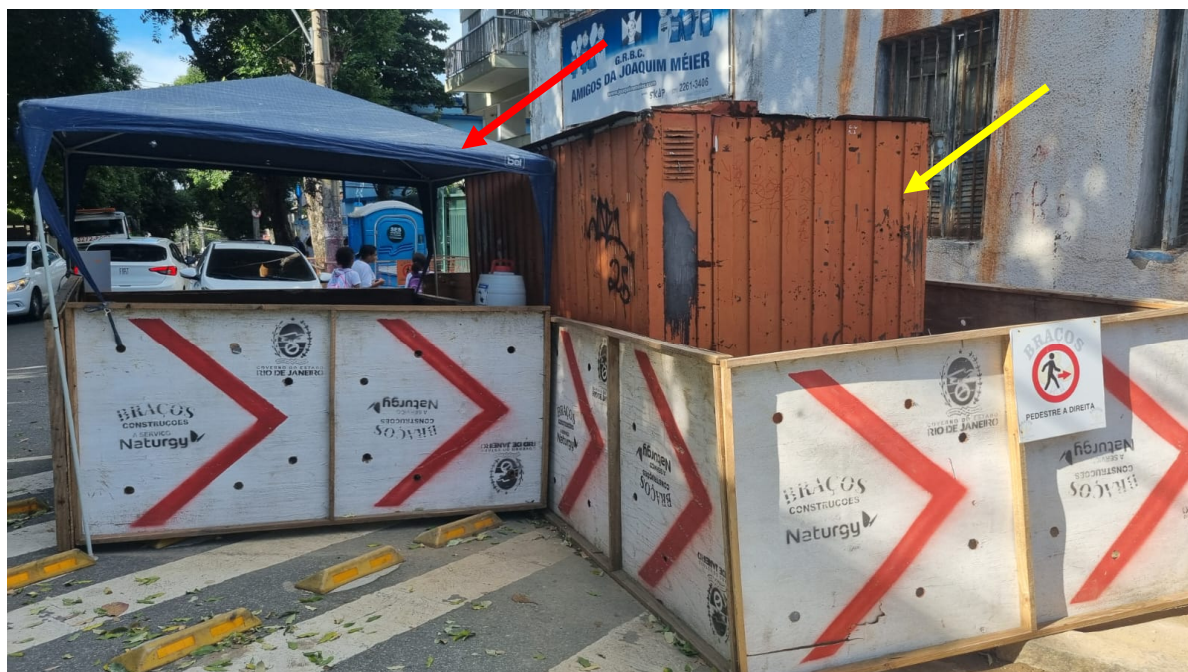
Foto 8: Local de vivência (seta vermelha) e área de armazenamento de material (seta amarela).

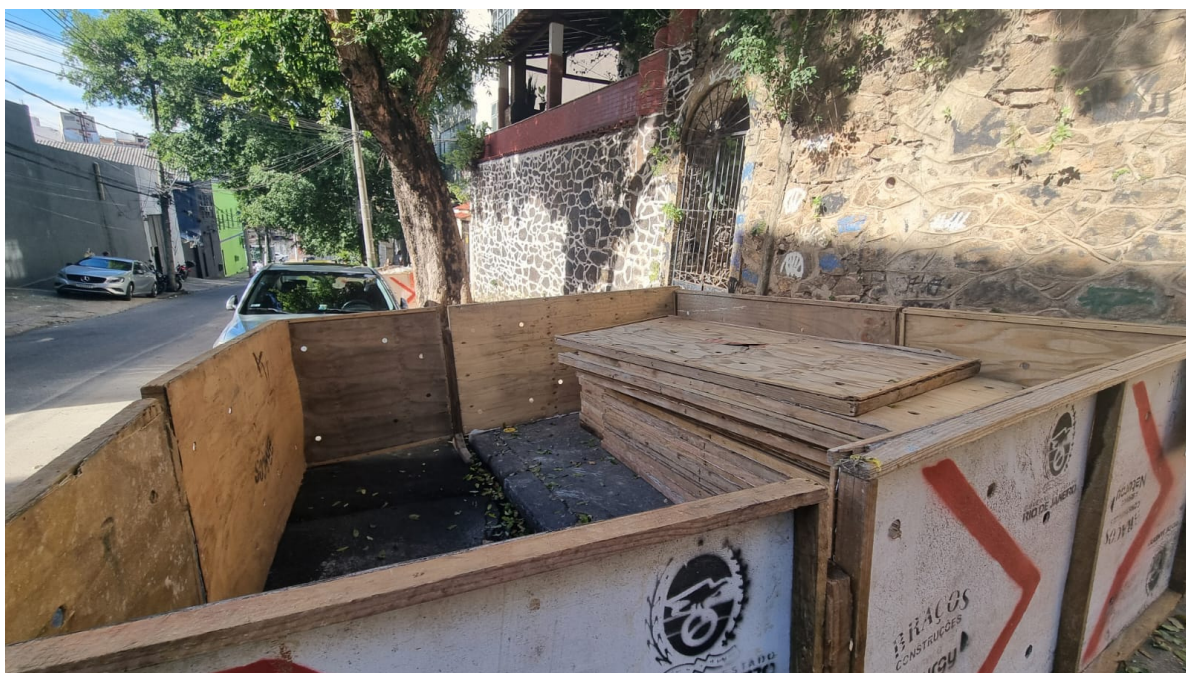
Foto 9: Área de armazenamento de material.

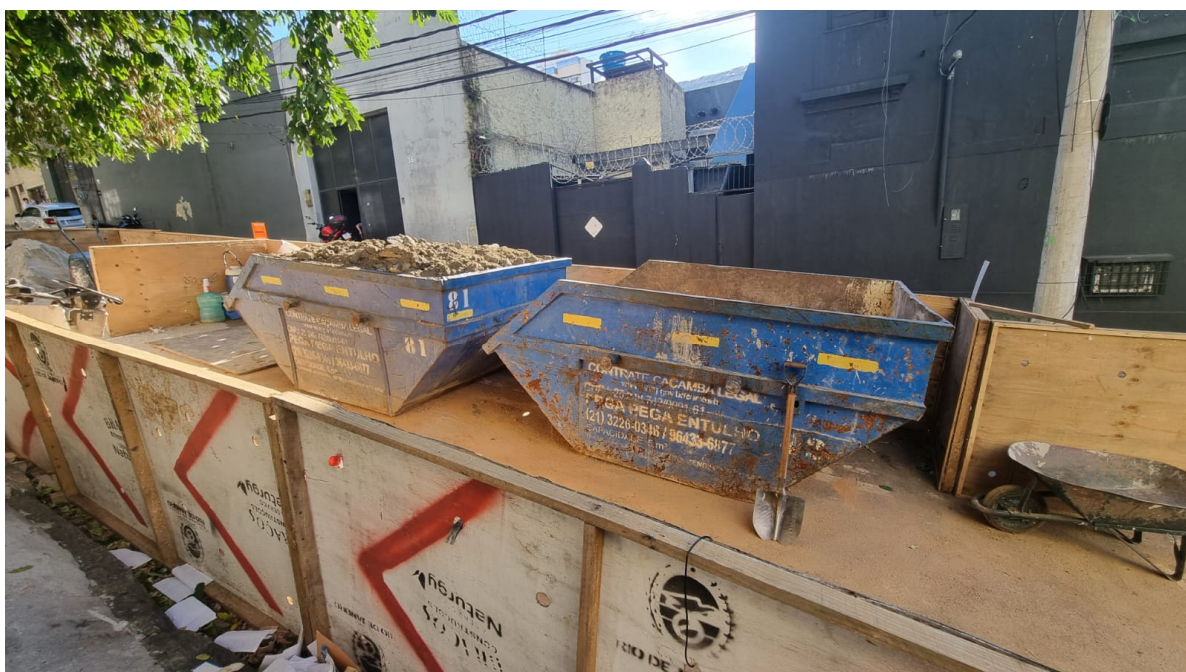
Foto 10: Área de descarte de material.

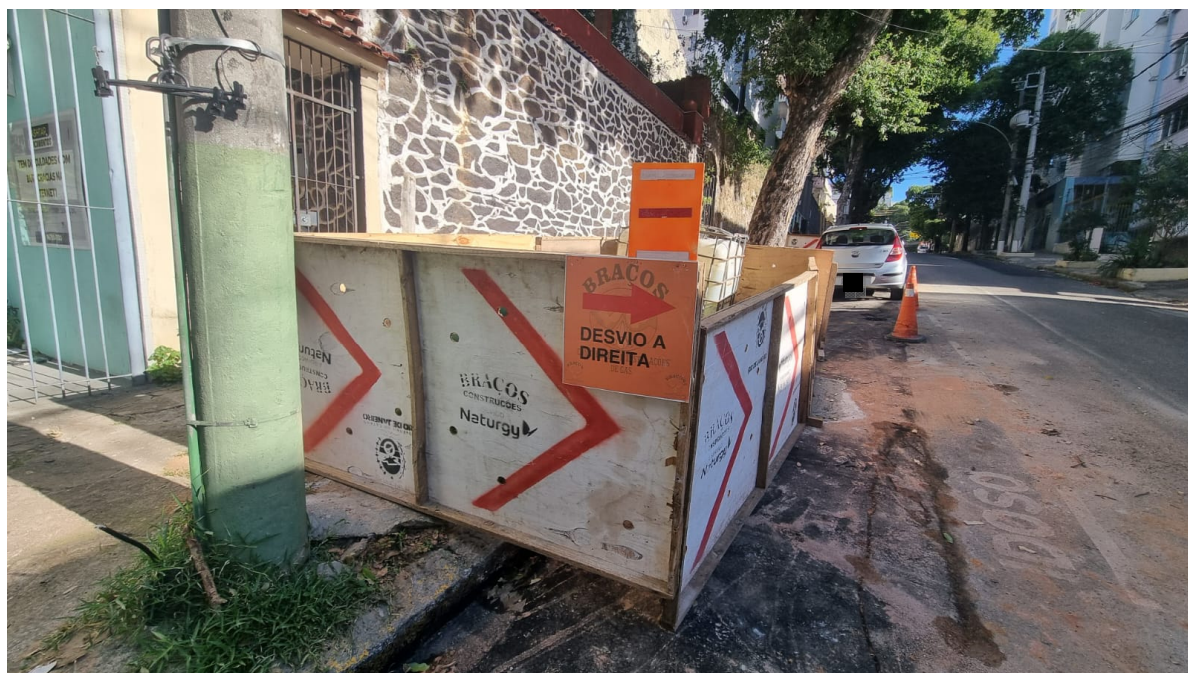
Foto 11: Placa de desvio de trânsito e sinalização noturna.

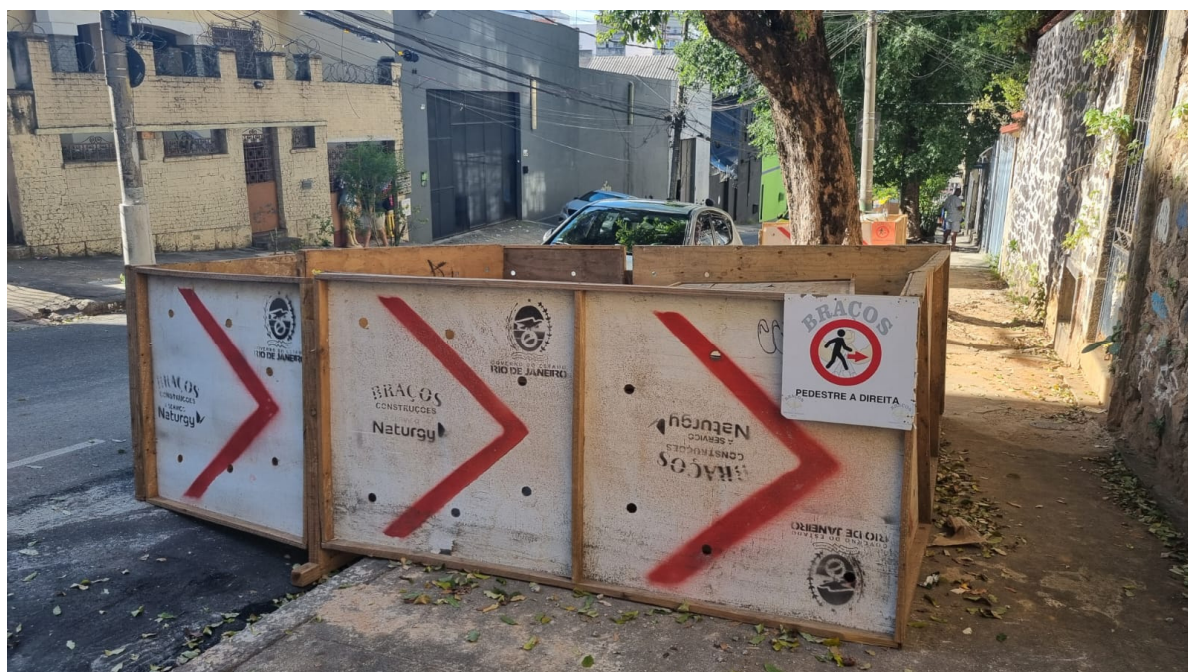
Foto 12: Placa de desvio de pedestre.

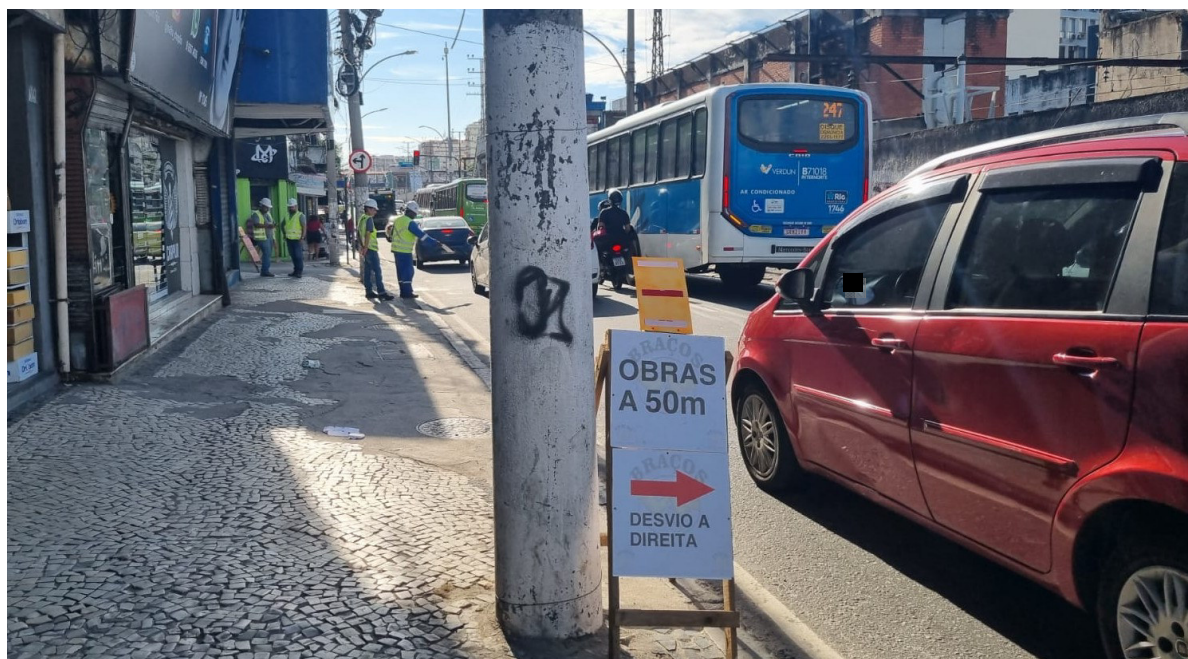
Foto 13: Placa de aviso de obra.

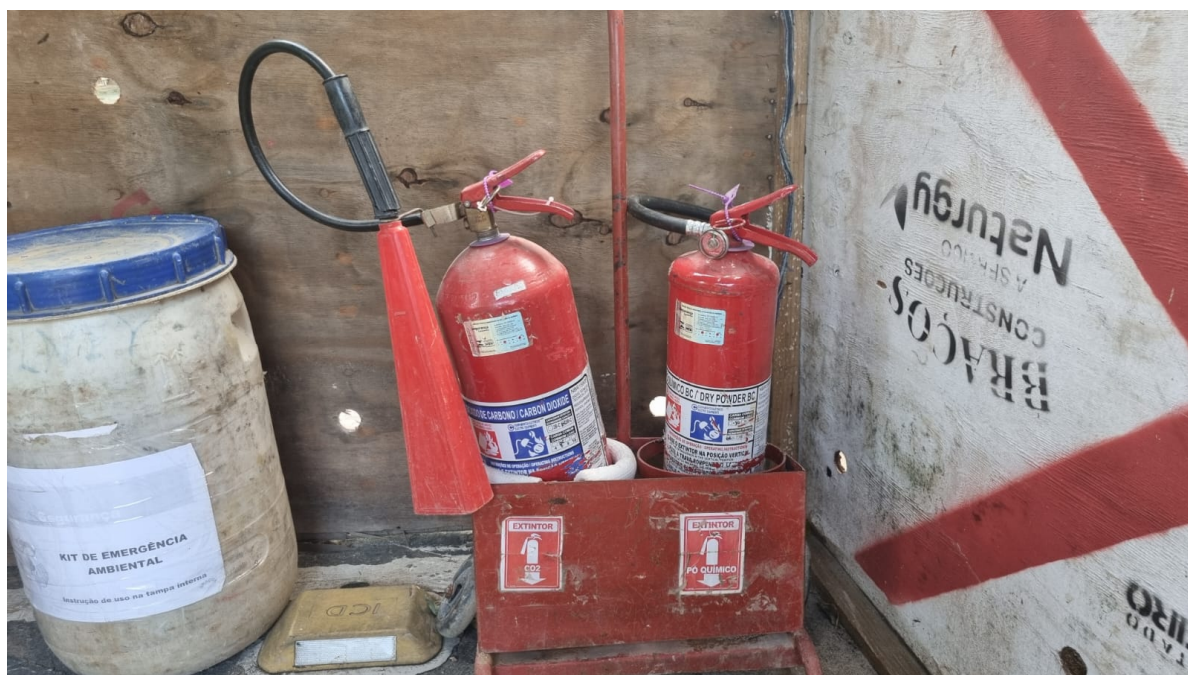
Foto 14: Extintores de incêndio dentro do local de vivência.
