## RELATÓRIO DE FISCALIZAÇÃO

| <b>1 – Nº de Relatório (RF CAENE):</b><br>P-082/25 | <b>2 – Data da Fiscalização:</b><br>30/05/2025 | <b>3 – Concessionária Fiscalizada:</b><br>CEG RIO |

**7 – Objetivo da Fiscalização:**  
Verificar o estado de conservação da ETC Rio das Flores, no município do Rio das Flores/RJ.

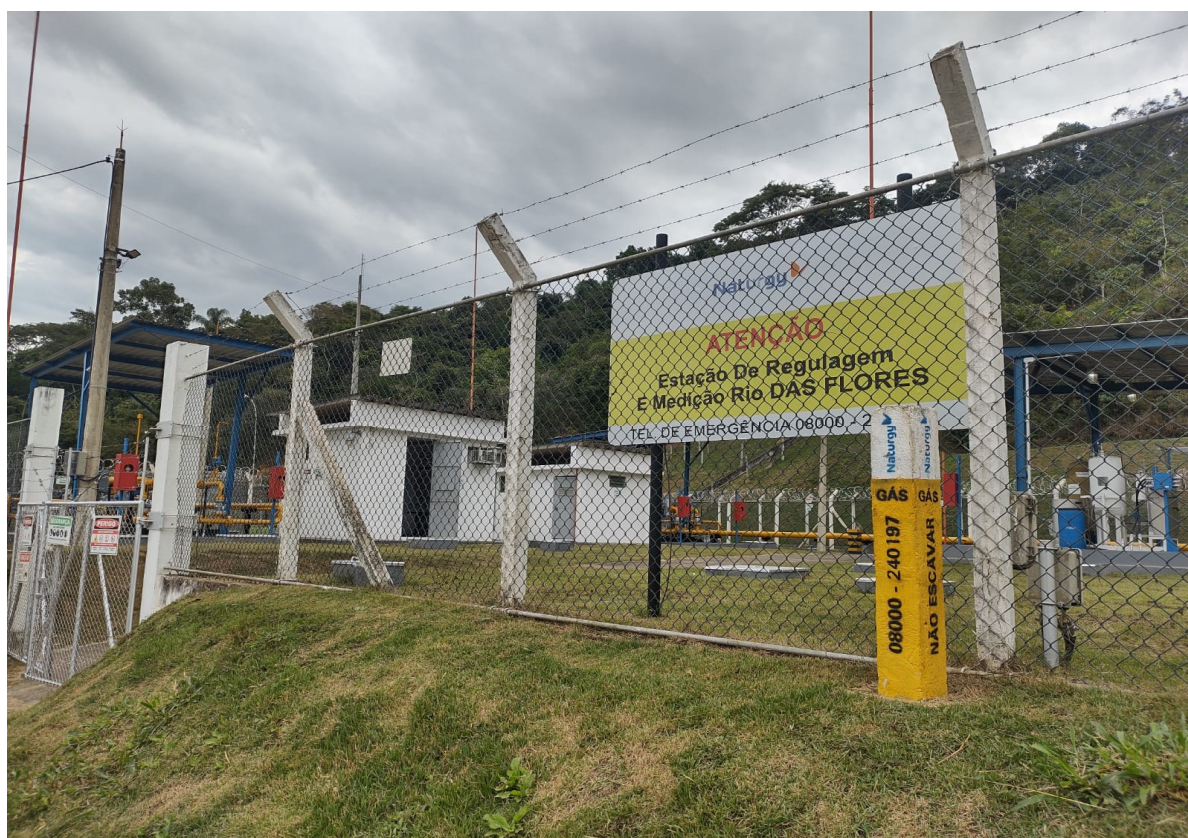
Fiscalização realizada em conjunto com a Concessionária, representada pelo funcionário Rondinelli, com o objetivo de acompanhar o funcionamento e avaliar o estado de conservação das instalações da estação de gás natural no município de Rio das Flores/RJ (Foto 1).

Foto 1: Vista da ERM Rio das Flores e placa de identificação.

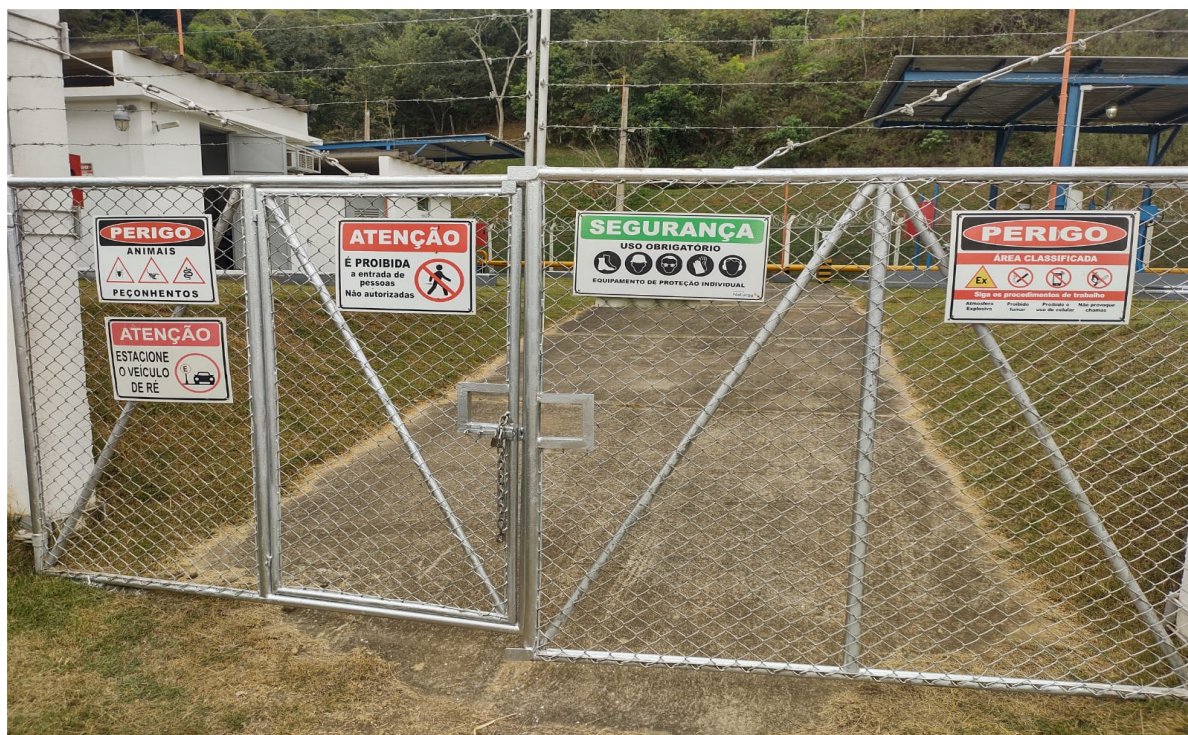
Foto 2: Placas de sinalização de segurança.

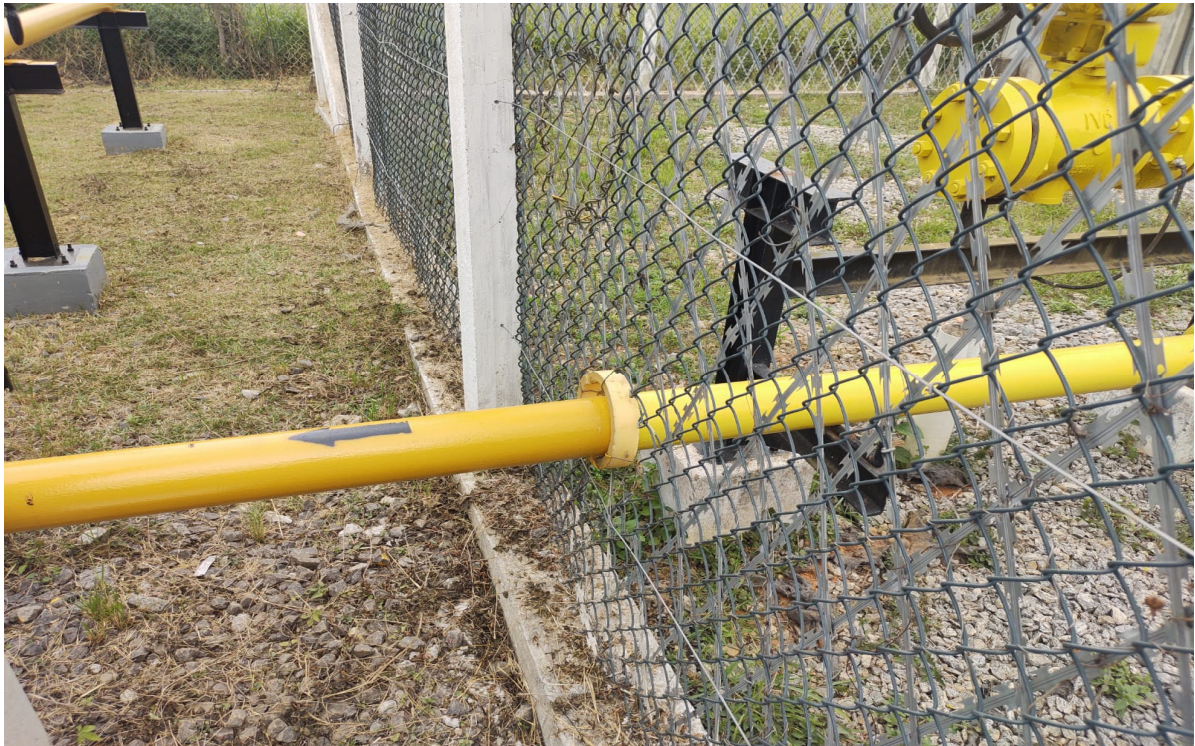
Trata-se de uma Estação de Transferência de Custódia, que recebe o gás natural a 52 BAR da rede de transporte administrada pela Nova Transportadora do Sudeste (NTS) (foto 3). Dentro da estação há duas estações de corte, para a redução da pressão. No primeiro corte (foto 4) a pressão é reduzida para 25 BAR, já no segundo corte (foto 5) a pressão é reduzida para 16 BAR. Após o processo de redução de pressão, o gás natural passa pelo sistema de odorização (foto 7) e sai da estação em direção a cidade de Paraíba do Sul.

Foto 3: Transferência de custódia com a NTS.

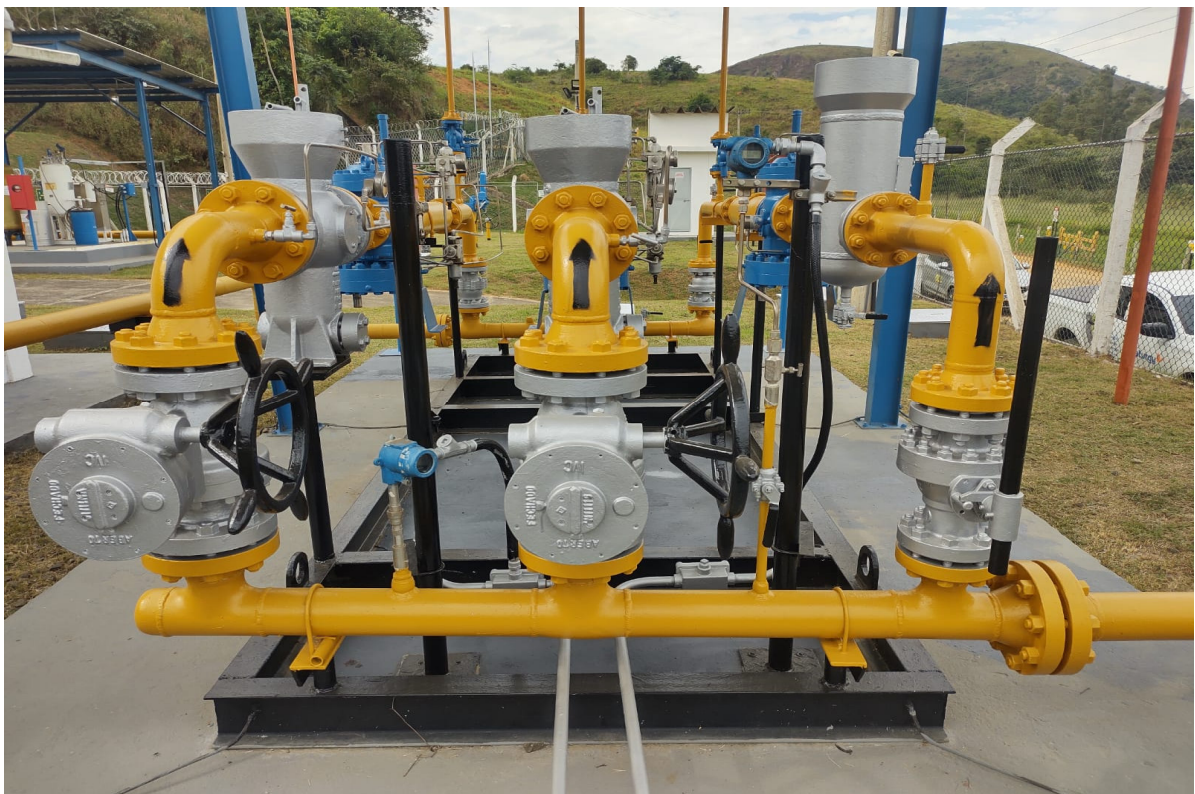
Foto 4: Estação de redução de pressão, primeiro corte.

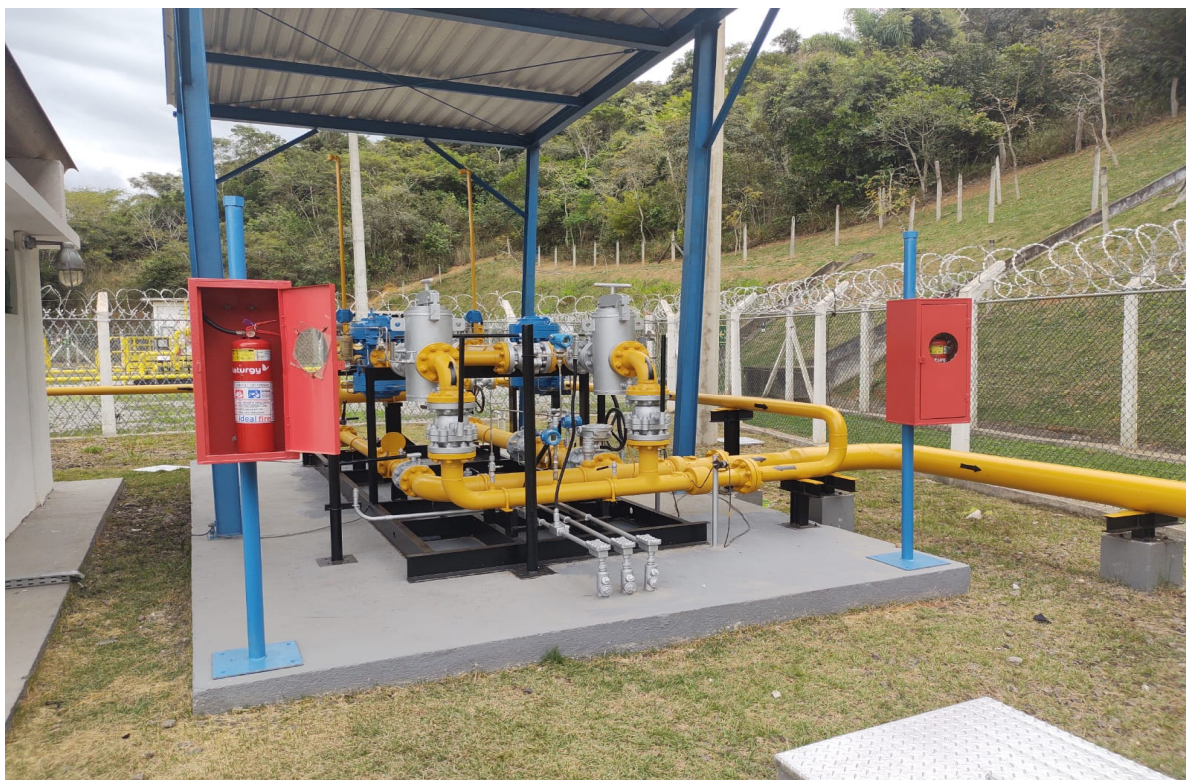
Foto 5: Estação de redução de pressão, segundo corte.

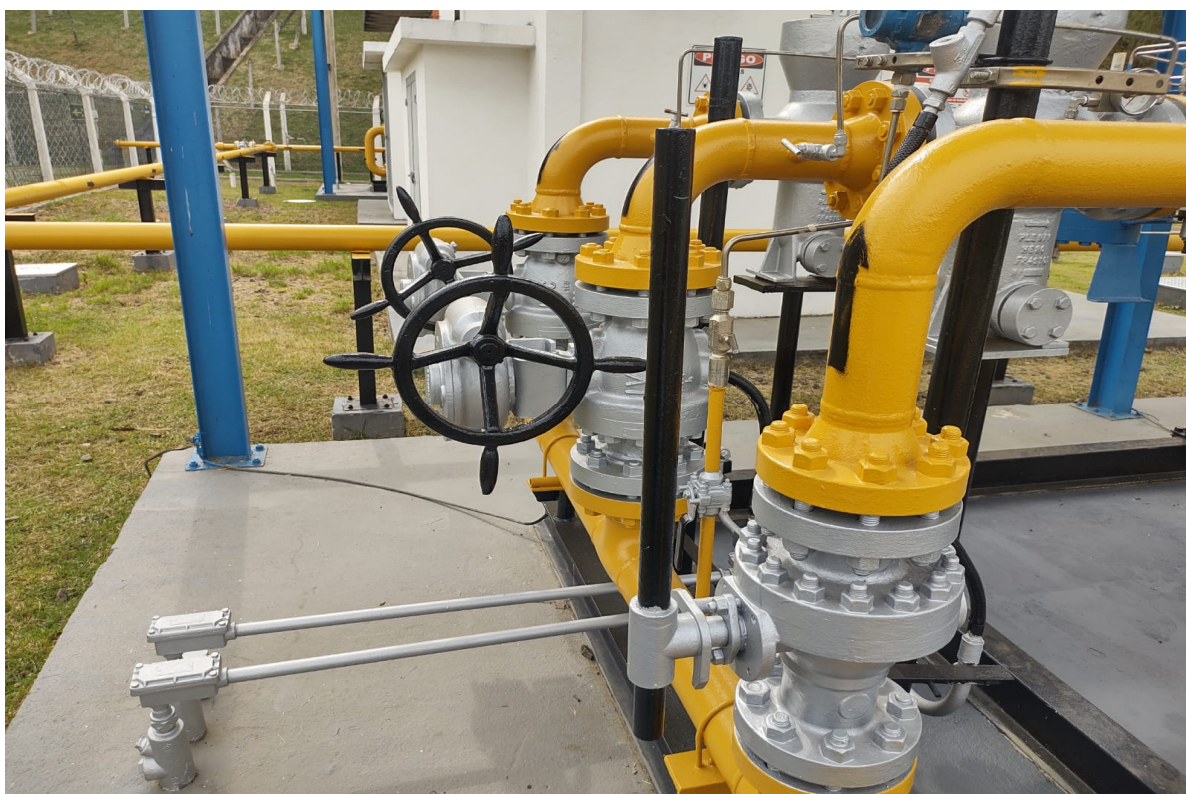
Foto 6: Válvulas de bloqueio, primeiro corte.

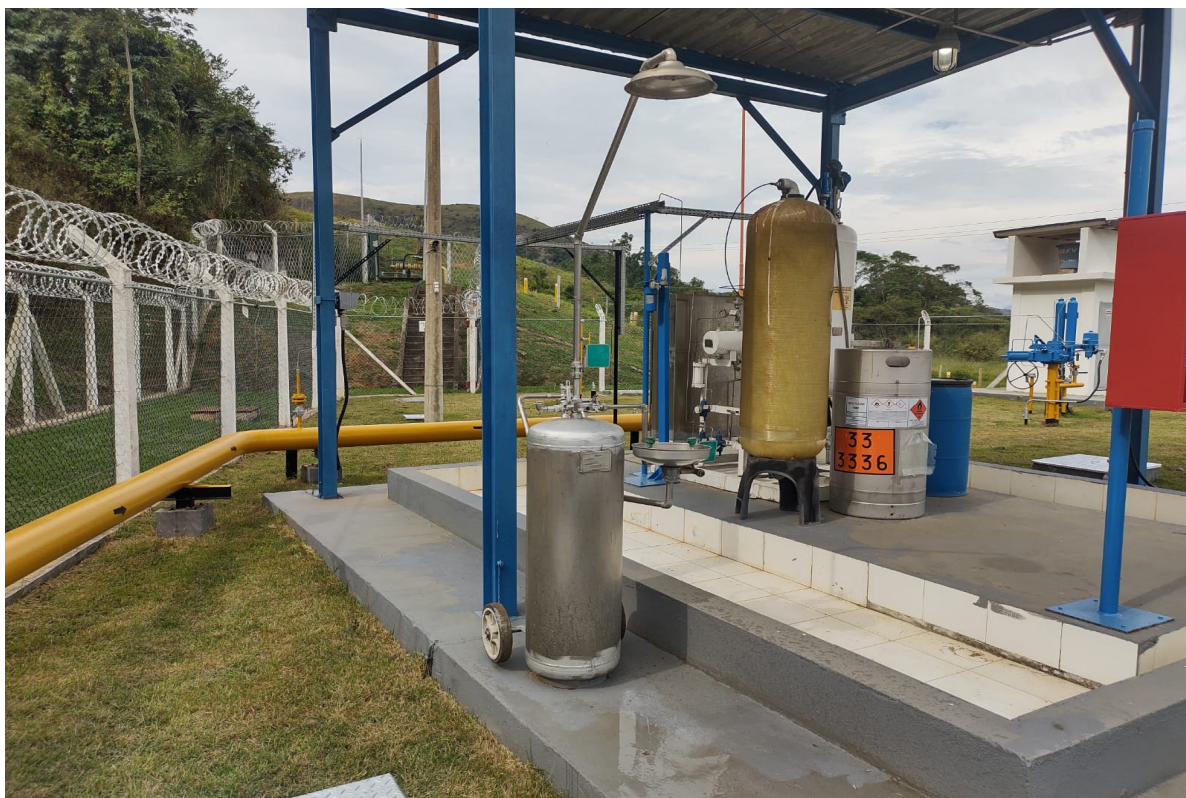
Foram vistoriadas as cercas, o portão, as placas de rota de fuga, o sistema de iluminação da estação, o lava olhos e chuveiro, que são itens de segurança do sistema de odorização (foto 7), tudo estava em bom estado de conservação e pronto para utilização. Porém, durante a fiscalização, foi solicitada a dedetização de um formigueiro em uma caixa de passagem (foto 10), a limpeza de restos de uma casa de marimbondo no telhado (foto 17), o fechamento de um pequeno buraco na alvenaria de uma das caixas de passagem (foto 11) e acomodação do equipamento de proteção catódica de forma adequada (foto 12).

Foto 7: Sistema de odorização, chuveiro, lava olhos e iluminação.

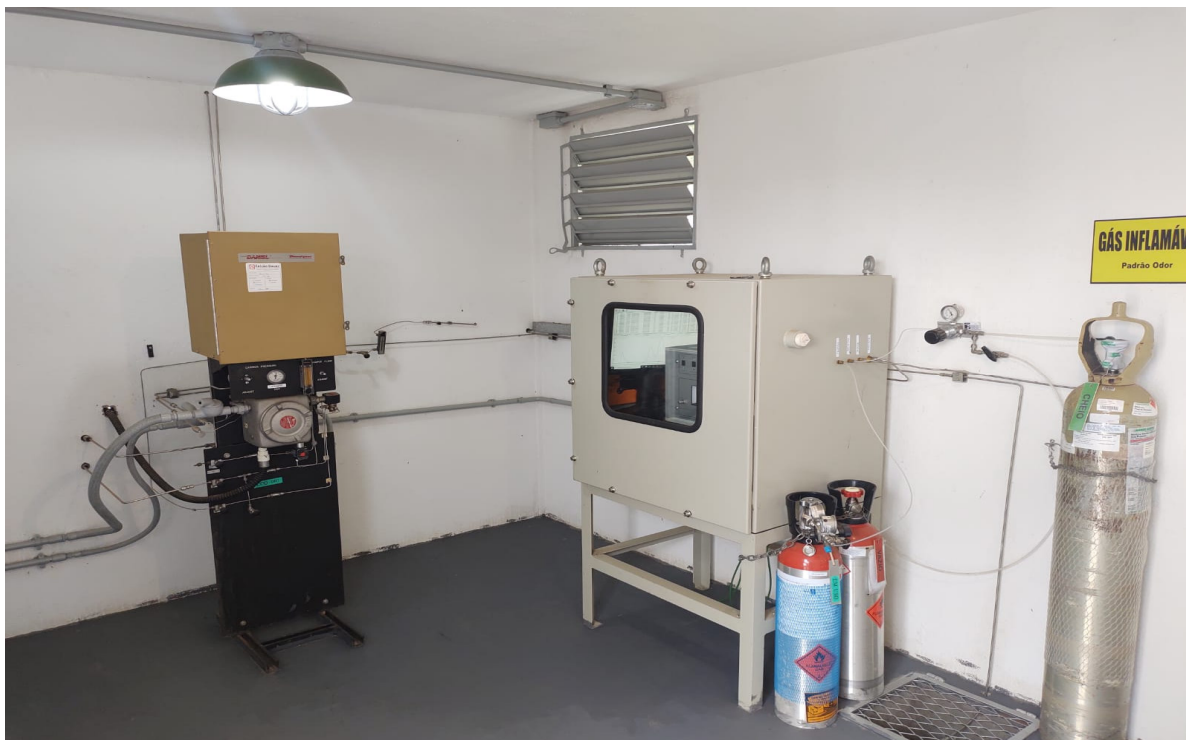
A estação possui um sistema de cromatografia (fotos 8 e 15) e é monitorada remotamente em tempo real por meio de seu sistema de telemetria (foto 16). Na saída da estação, foi instalada uma válvula de bloqueio telecomandada (foto 9).

Foto 8: Equipamentos de cromatografia da Estação.

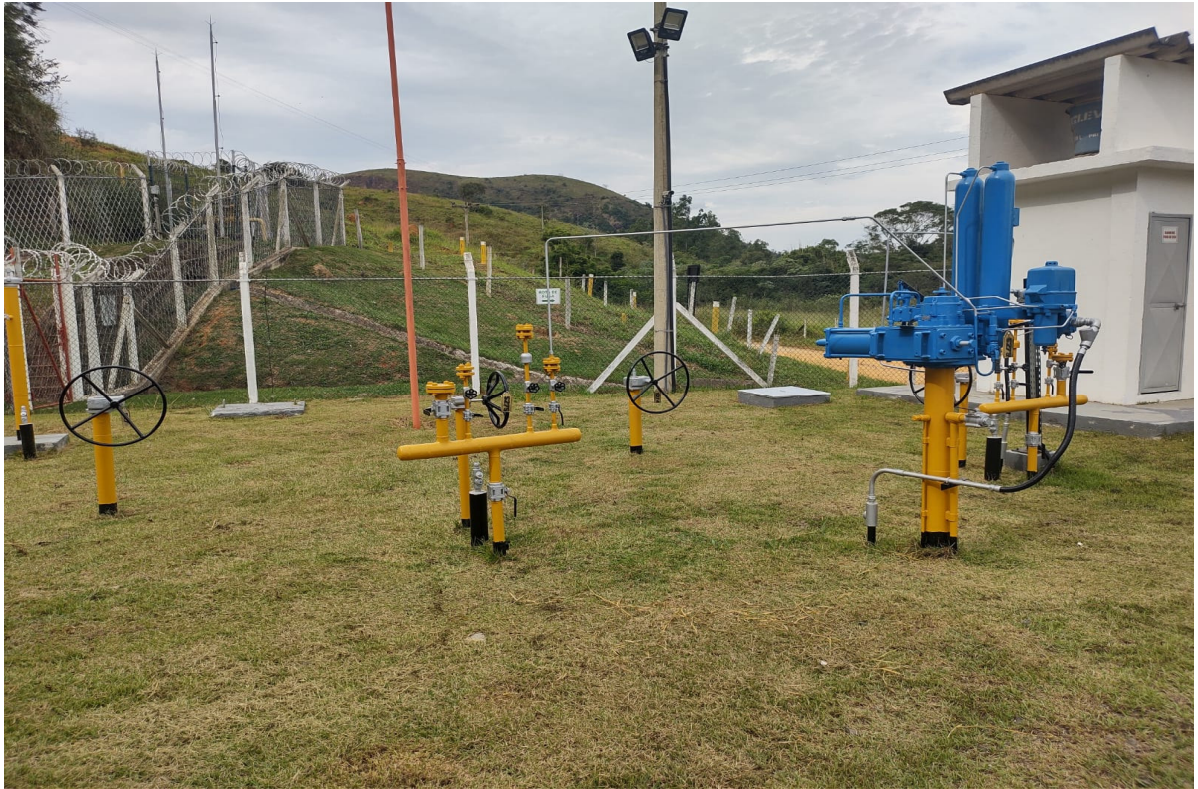
Foto 9: Válvula telecomandada.

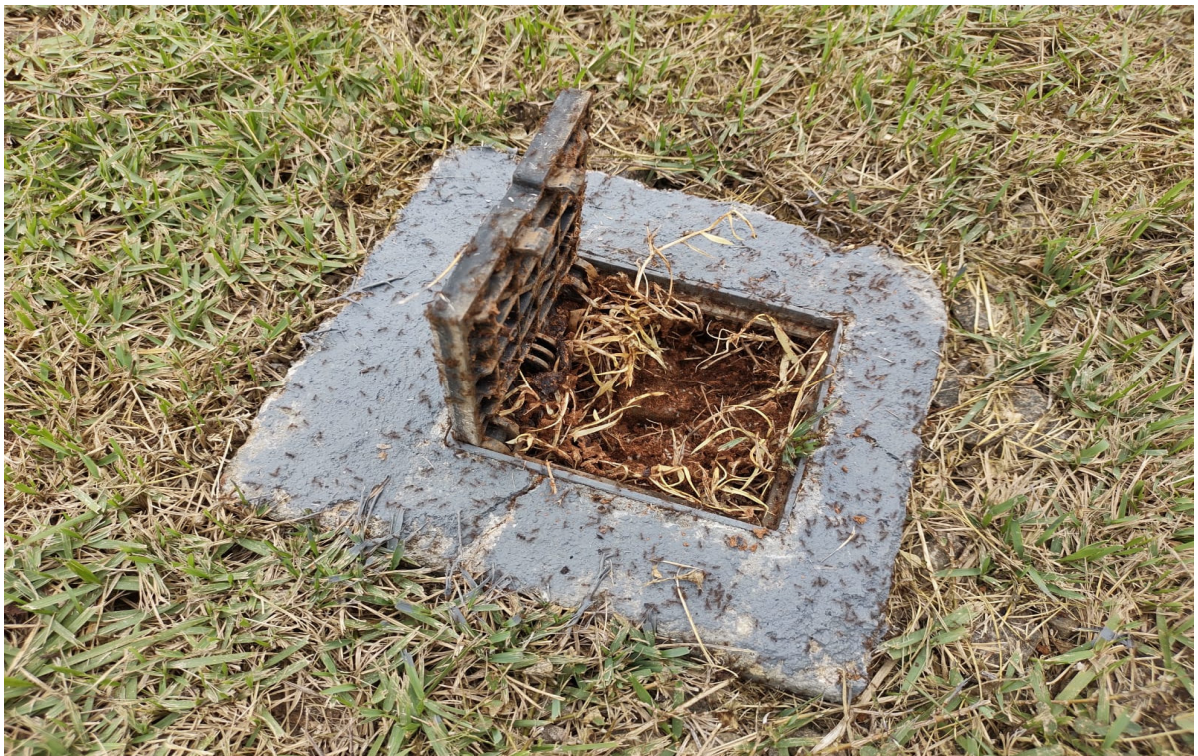
Item 14 - Não se aplica, pois não há operador fixo na estação;  
Item 15 - Havia um formigueiro dentro de uma caixa de passagem e resto de casa de marimbondo no telhado;  
Item 21 - Não se aplica, pois não há sistema de estocagem na estação;

Foto 10: Formigueiro na caixa de passagem.

1. Dedetizar caixa de fiação (Foto 10);
2. Limpeza de restos de uma casa de marimbondo no telhado (foto 17);
2. Fechar pequeno buraco na alvenaria de uma das caixas rente ao chão (foto 11); e
3. Acomodar equipamento de proteção catódica de forma adequada (Foto 12);

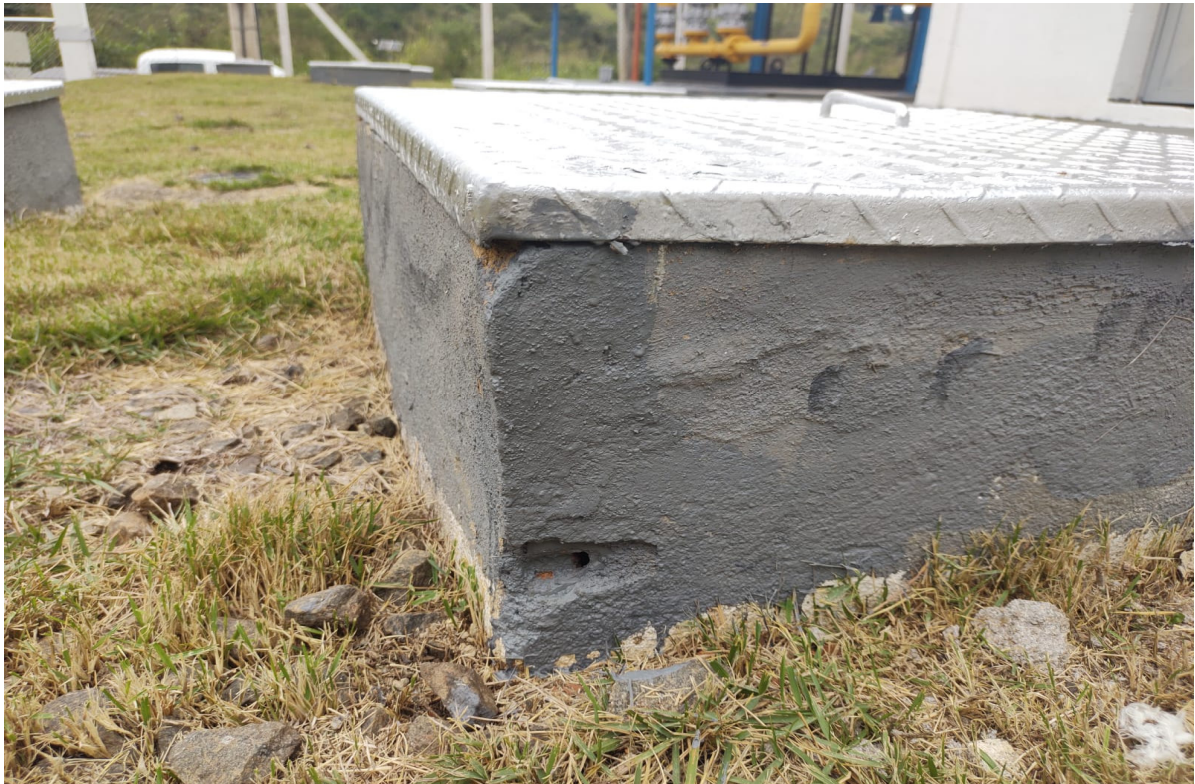
Foto 11: Furo na alvenaria da caixa de passagem.

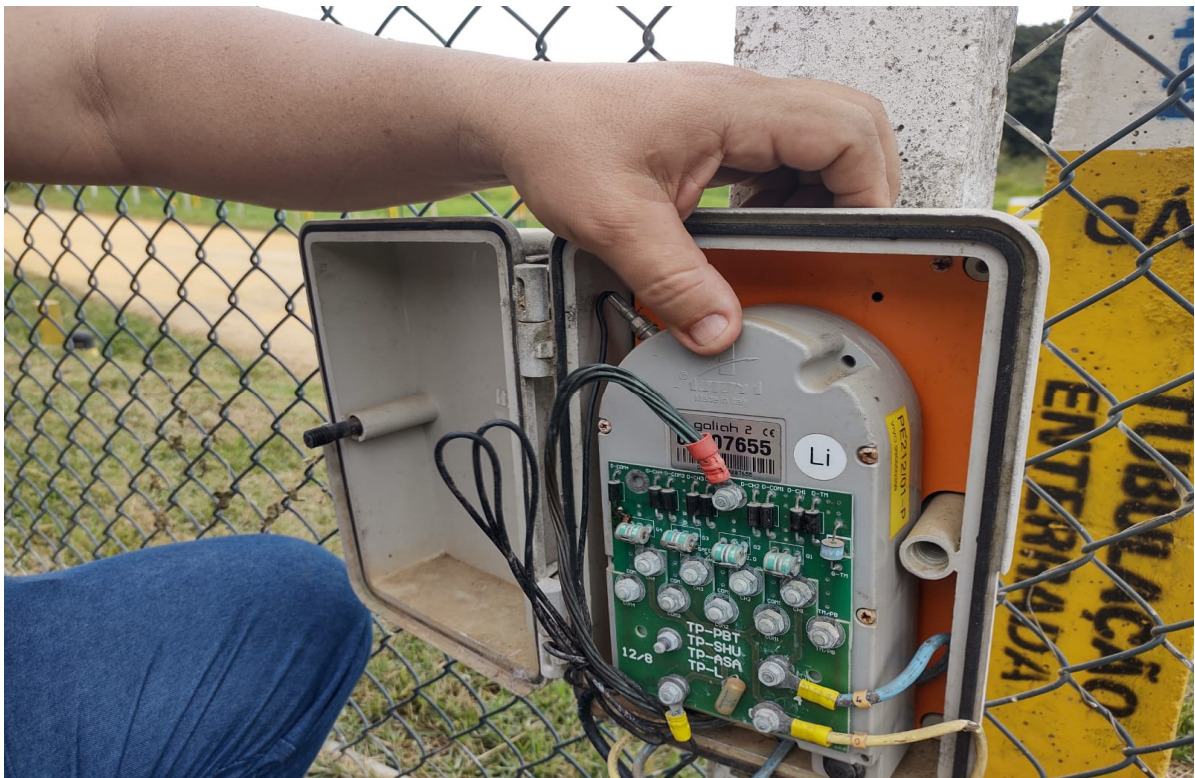
Foto 12: Acomodação de equipamento inadequada, caixa quebrada.

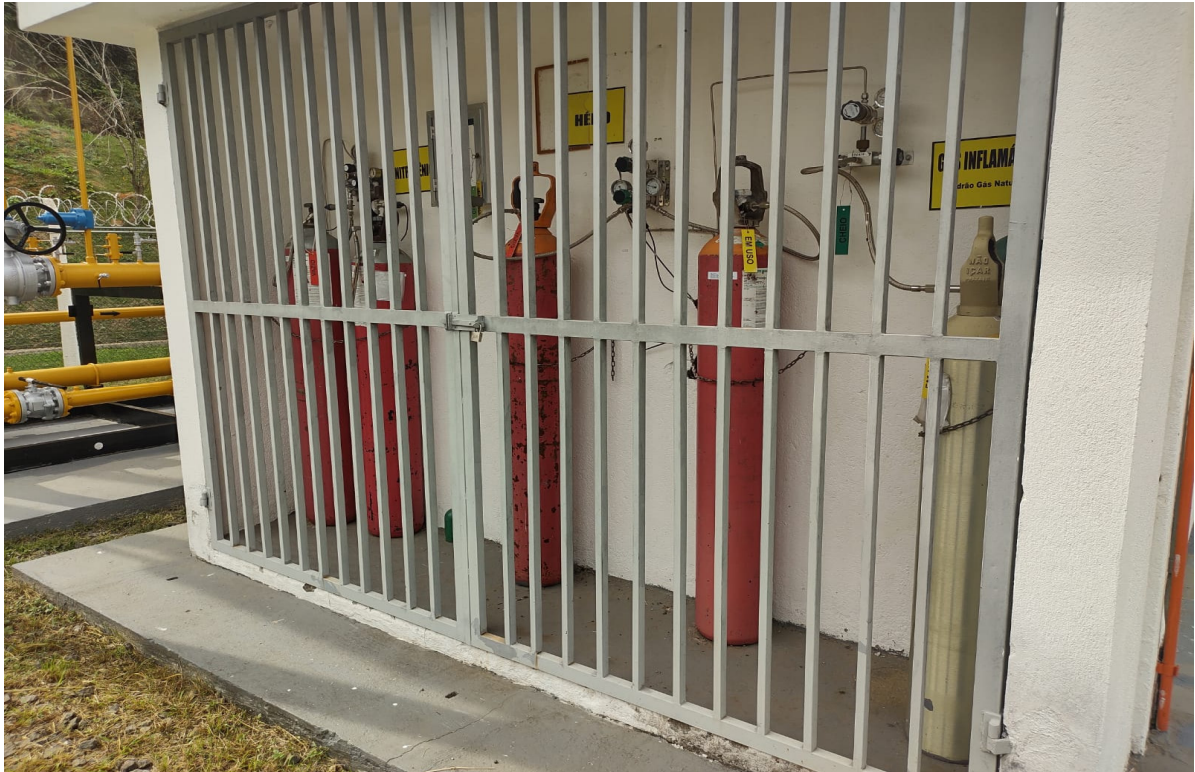
Foto 15: Gases utilizados pelo sistema de cromatografia.

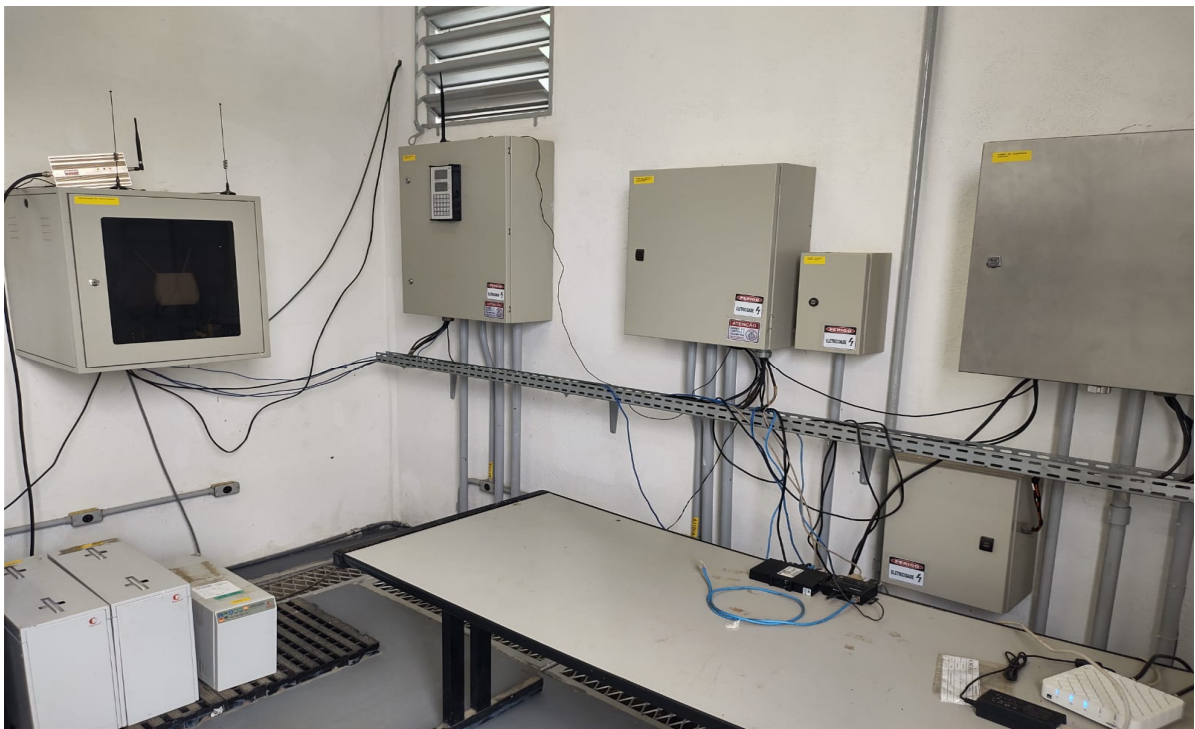
Foto 16: Sistema de telemetria.

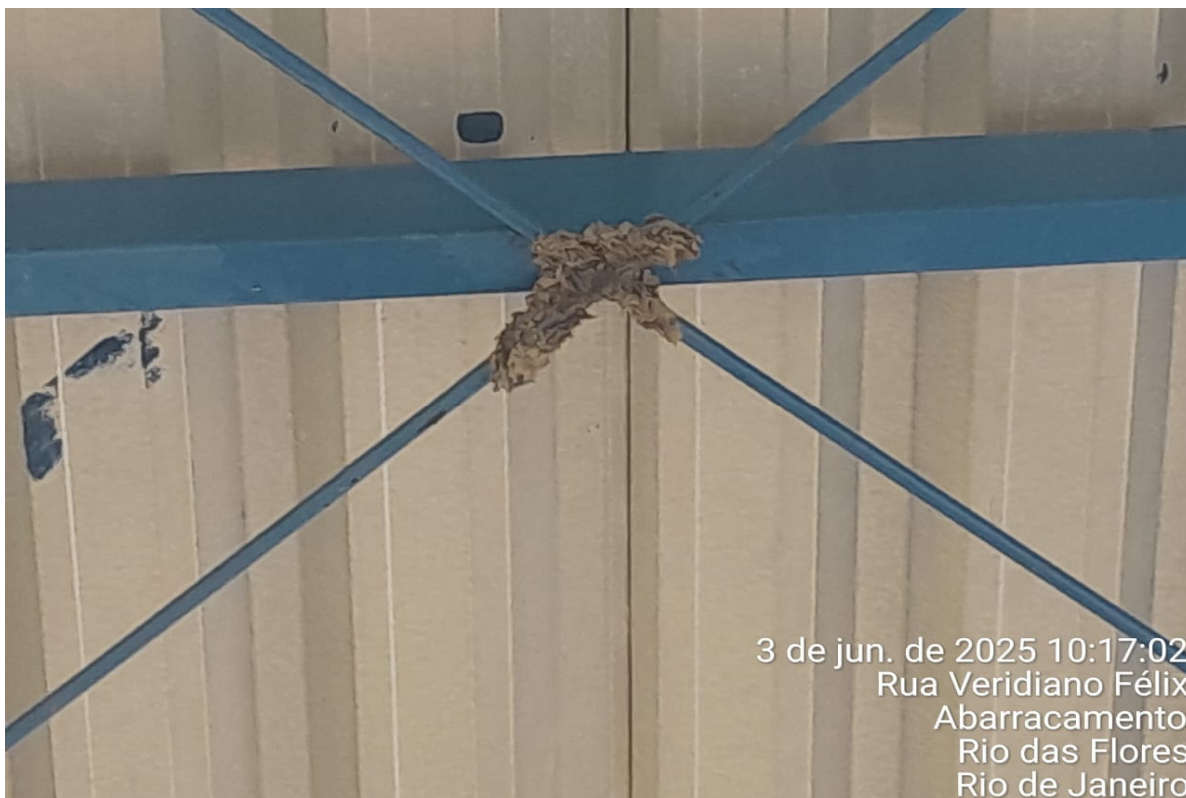
Foto 17: Resto de casa de marimbondo no telhado.
