## RELATÓRIO DE FISCALIZAÇÃO

| <b>1 – Nº de Relatório (RF CAENE):</b><br>P_085_25 | <b>2 – Data da Fiscalização:</b><br>09/06/2025 | <b>3 – Concessionária Fiscalizada:</b><br>CEG |
| <b>4 – Endereço:</b><br>Rua Cândido Mendes | <b>5 – Bairro(s):</b><br>Glória | <b>6 – Município/UF:</b><br>Rio de Janeiro/RJ |

| <b>Número do Projeto:</b> RJ-GLO-53969/2024 | <b>Tipo de obra:</b> Renovação de rede | <b>Interna</b> | <b>Externa</b> | <b>X</b> |

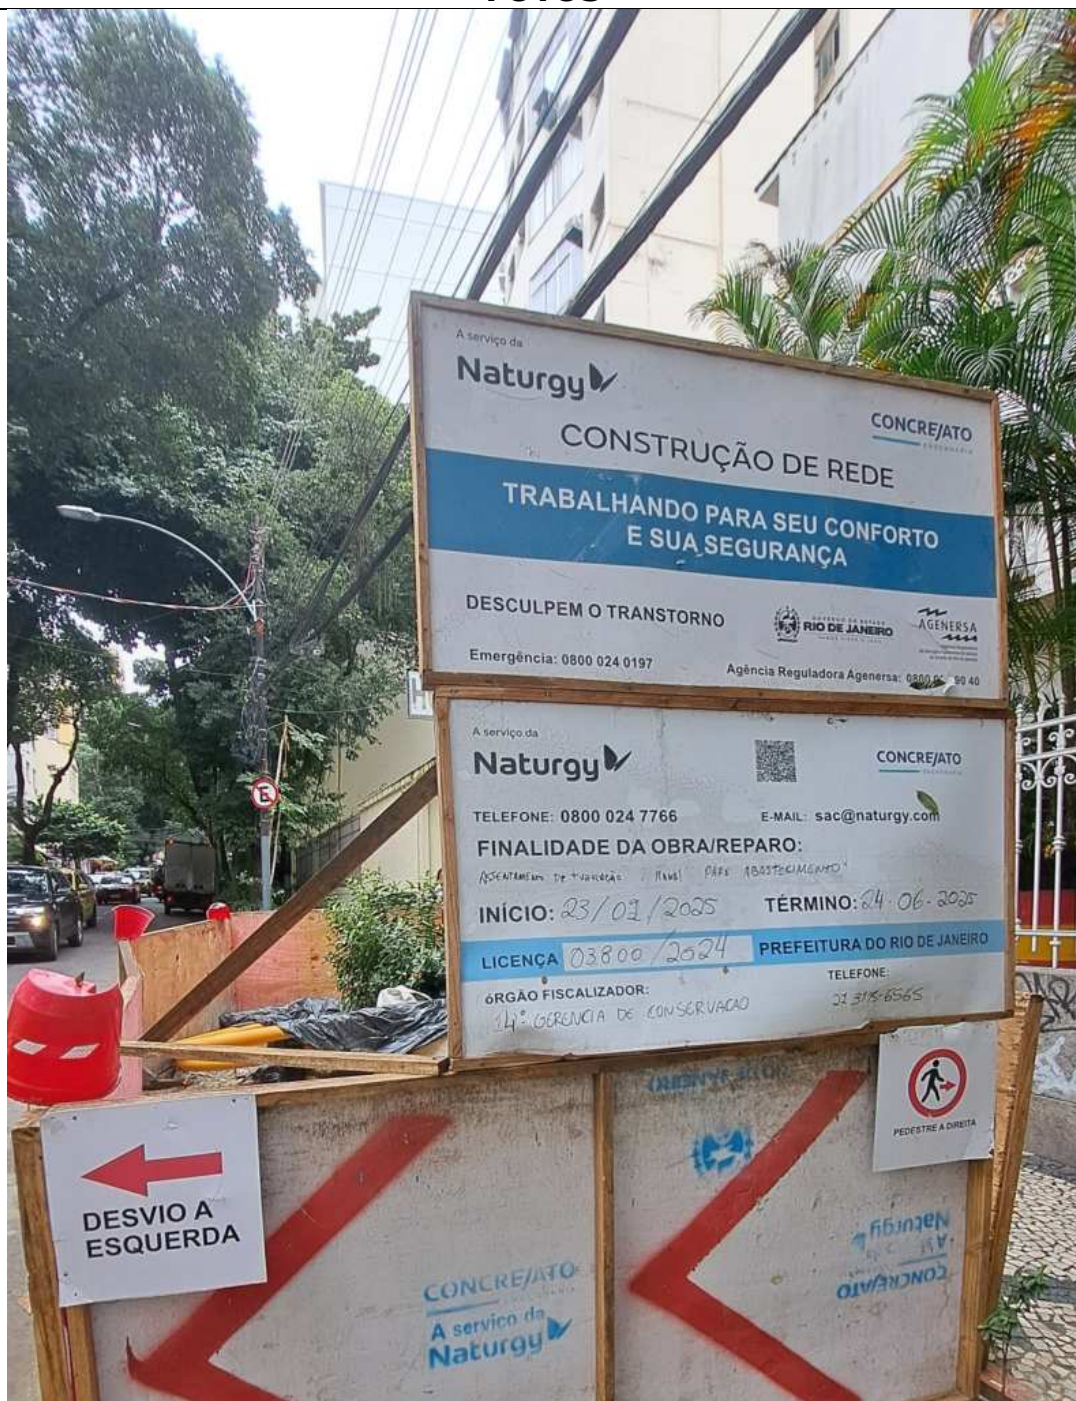
Foto 1: Placa de identificação da obra.

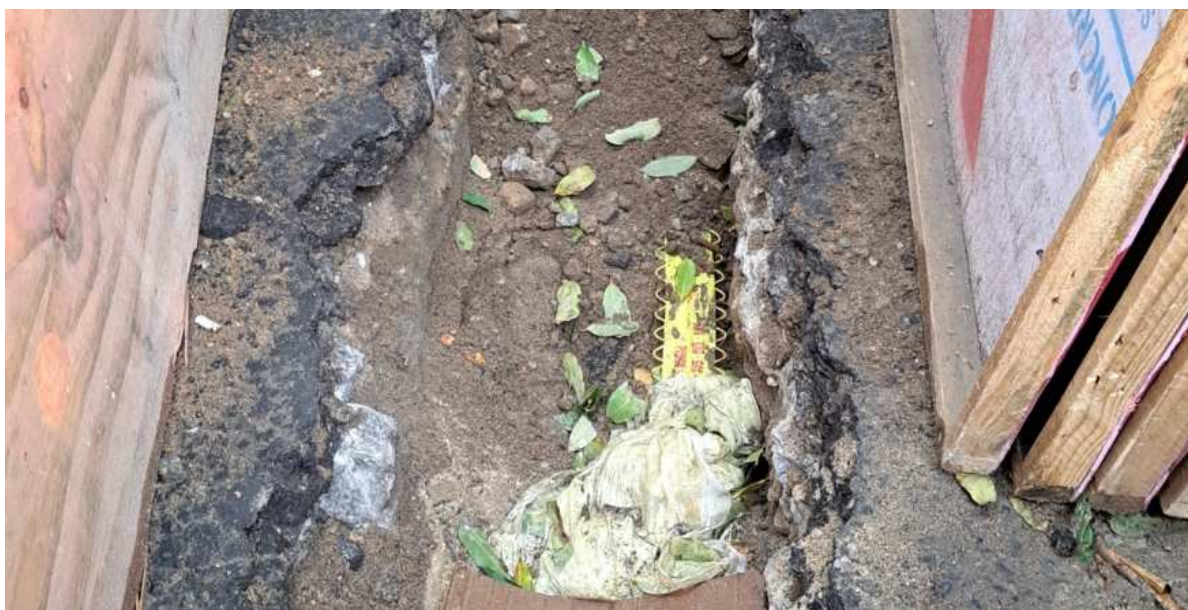
A obra encontra-se em fase final de conclusão, com previsão de término no dia 24/06/2025. Toda a tubulação já foi assentada faltando a cobertura de pequeno trecho (ver foto) e a interligação final da nova rede que será na esquina da Rua da Glória com a Rua Cândido Mendes. A troca dos 11 ramais do lado direito e dos 9 do lado esquerdo já finalizados.

Foto 2: Início de recomposição do último trecho. Detalhe da fita de segurança posicionada sobre a tubulação

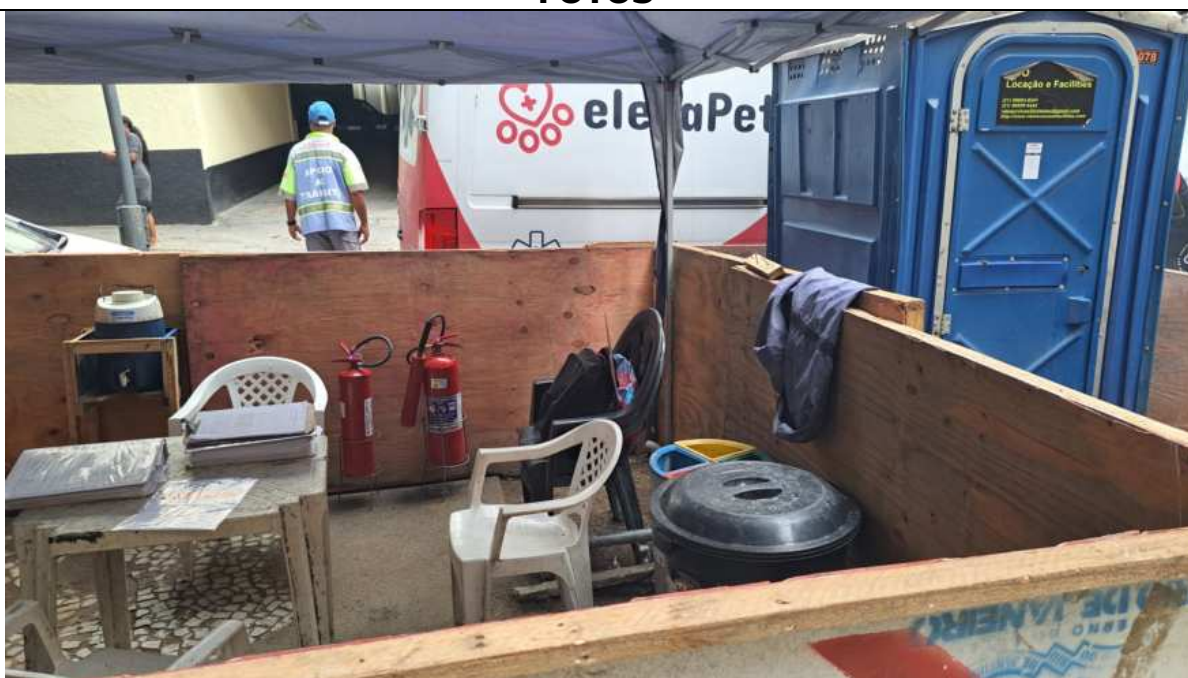
Foto 3: Área de convivência

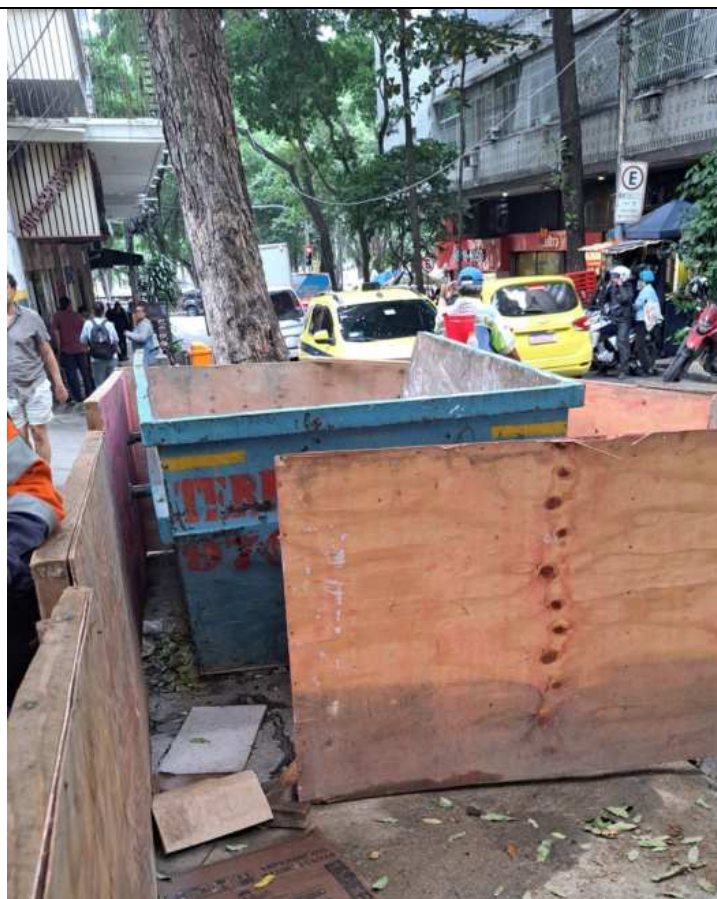
Foto 4: Área de descarte de entulho

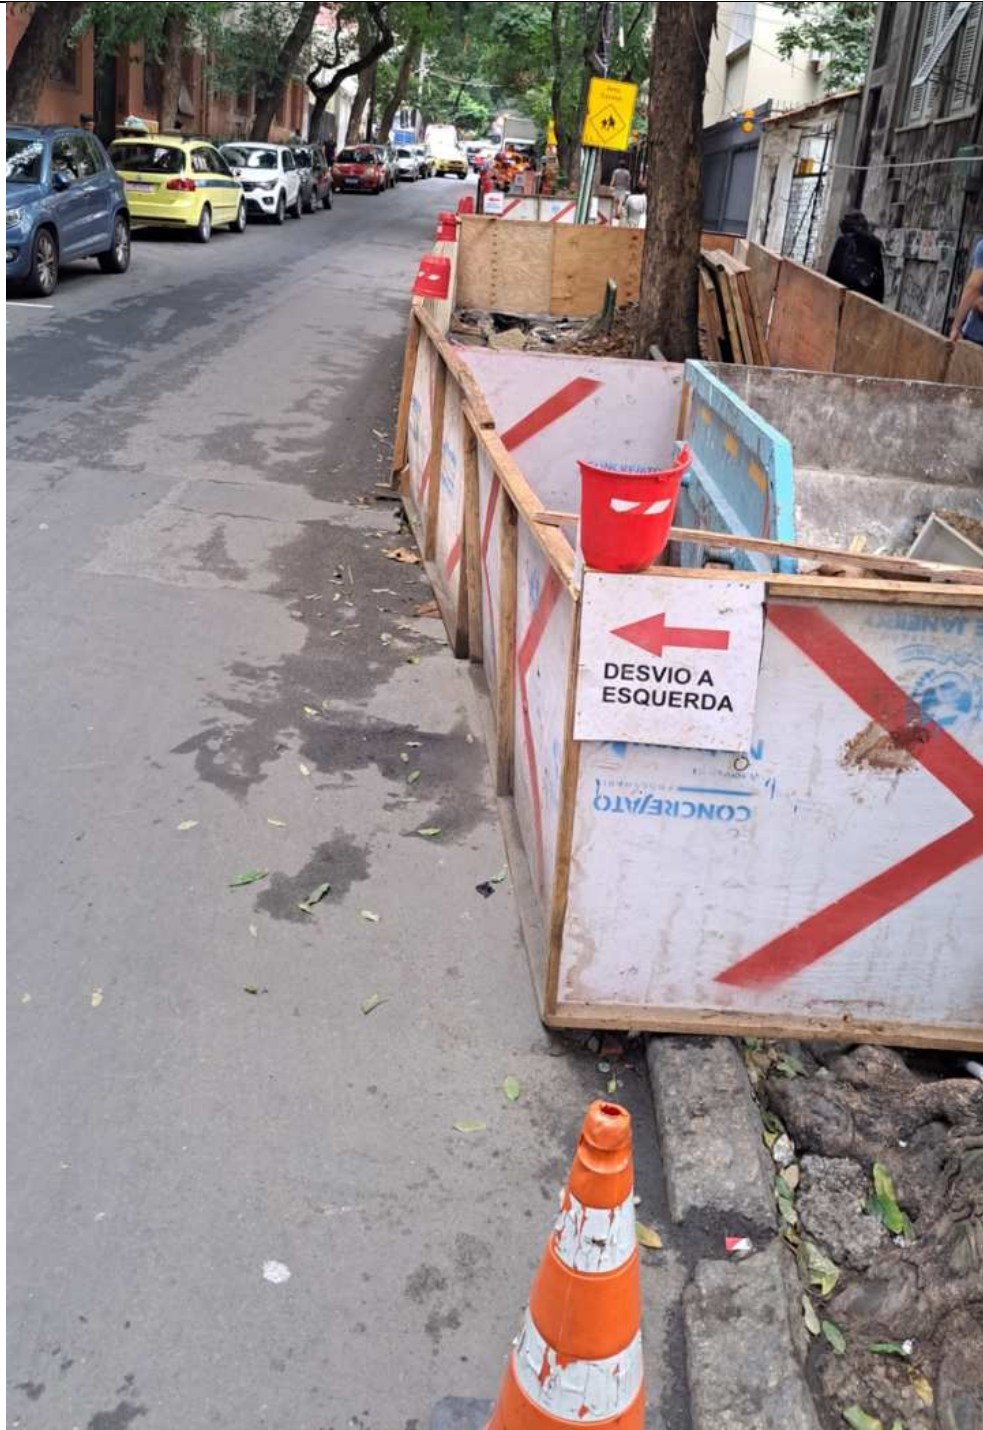
Foto 5: Sinalização para desvio de tráfego e noturna

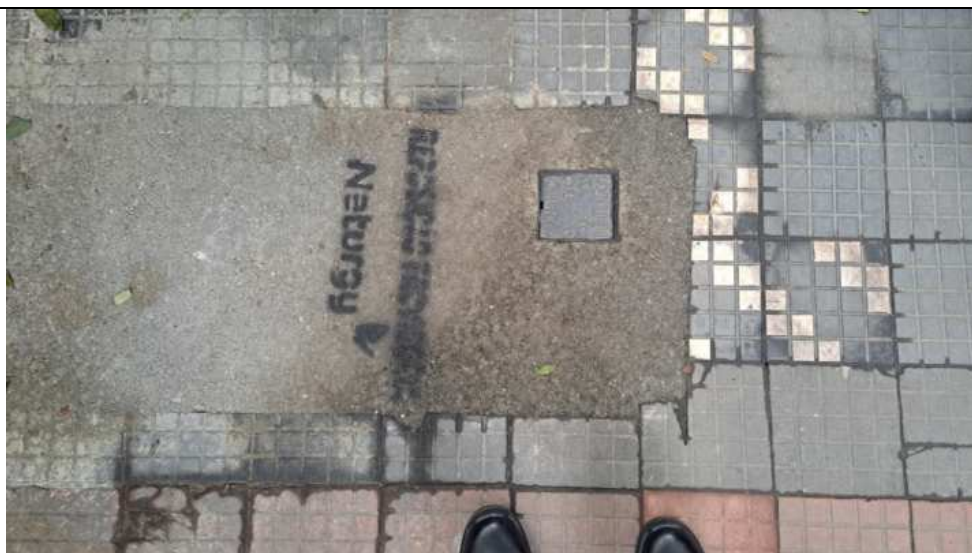
| CONDIÇÃO | PRESENTE | INSUFICIENTE | INEXISTENTE | NÃO SE APLICA |
|---|---|---|---|---|
| 14. Recomposição | | X | | |

Cabe destacar que toda a recomposição da pista e trechos de calçada dos ramais encontravam-se em situação provisória. Ver fotos

Foto 6: Recomposição provisória de ramal

É imperativo que a CAENE retorne ao local para verificar o acabamento final das recomposições nas calçadas e pista, dado ao grande números de intervenções devido ao número significativo de ramais substituídos, com objetivo de preservar a mobilidade segura dos pedestres da região.

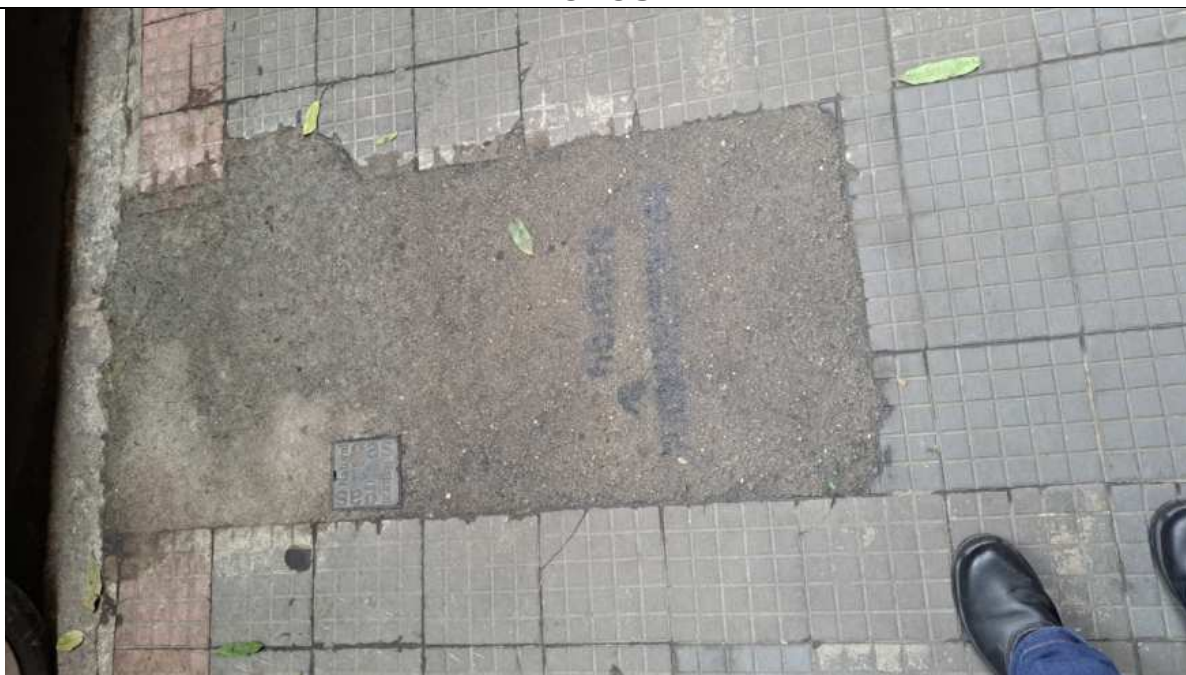
Foto 7: Recomposição provisória de ramal

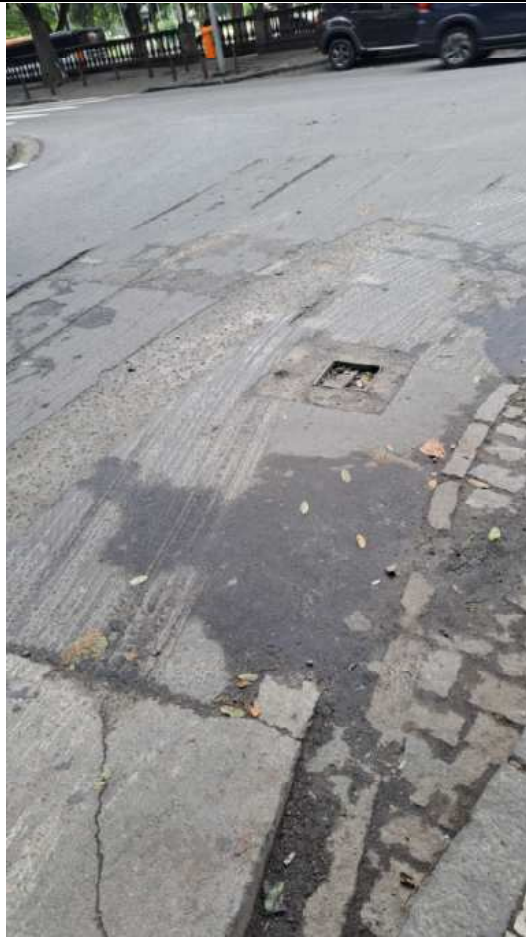
Foto 8: Futuro ponto de interligação da rede nova. Esquina Rua da Glória e Cândido Mendes
