## RELATÓRIO DE FISCALIZAÇÃO

| <b>1 – Nº de Relatório:</b> P_088_25 | <b>2 – Data da Fiscalização:</b> 13/06/2025 | <b>3 – Concessionária Fiscalizada:</b> CEG |
| <b>4 – Endereço:</b> Rua Joaquina Rosa (entre Lins de Vasconcelos e Joaquim Méier) | <b>5 – Bairro(s):</b> Méier | <b>6 – Município/UF:</b> Rio de Janeiro/RJ |

| <b>Número do Projeto:</b> RJ-MEI-53777/2023 | <b>Tipo de obra:</b> Renovação | <b>Interna</b> | <b>Externa</b> | <b>X</b> |

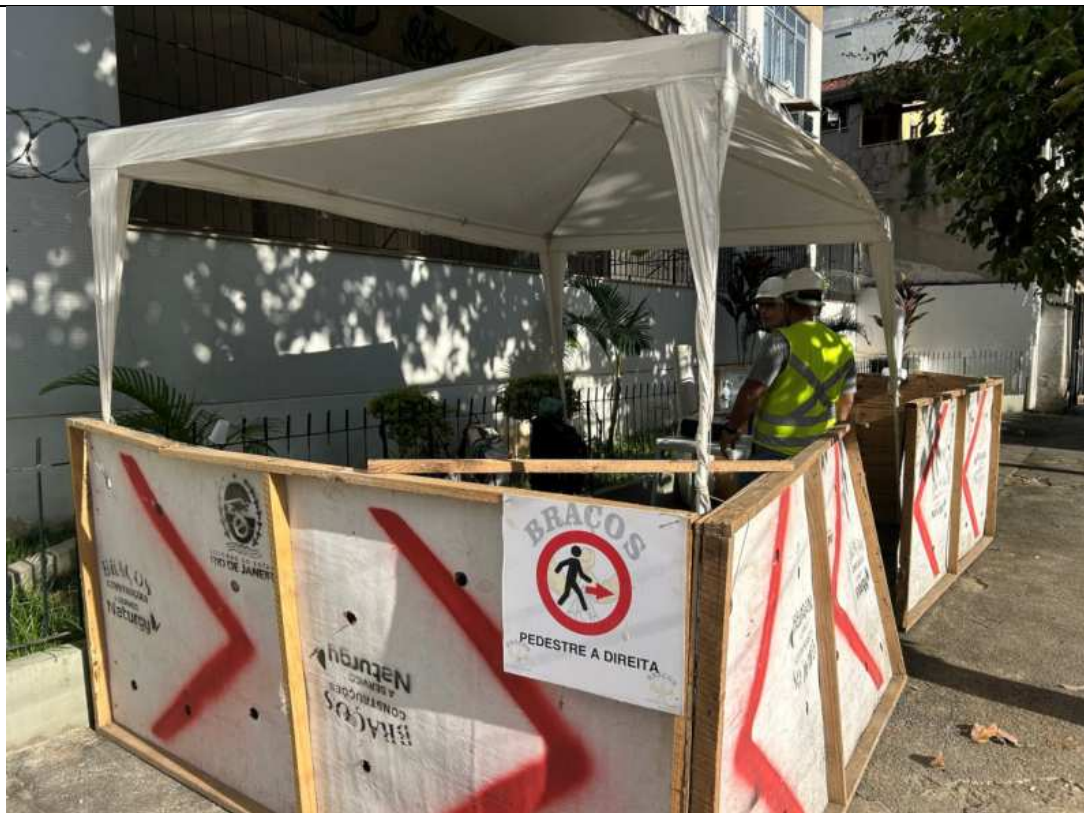
**Foto 1: Área de vivência.**

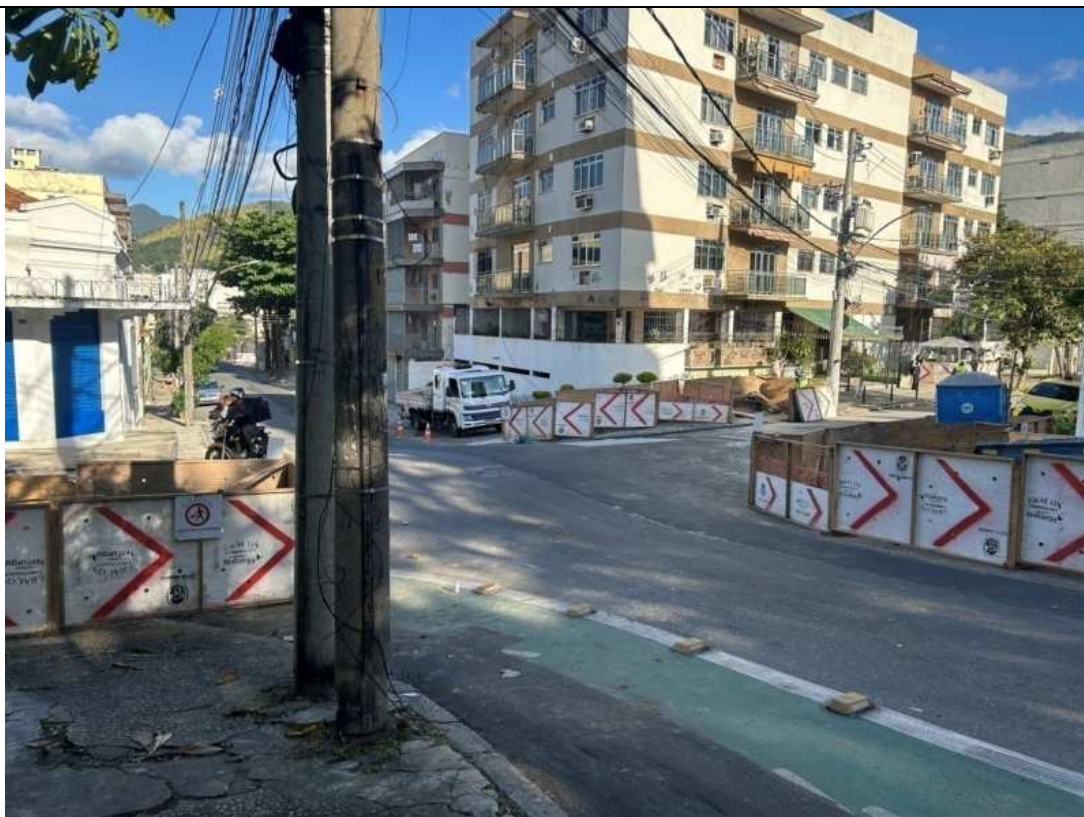
Até a data da fiscalização, foram executados 695 metros de rede, sendo 259 metros em PE Ø90 mm e 436 metros em PE Ø110 mm, com avanço superior ao previsto no projeto original devido a ajustes de campo. A execução foi realizada por método de escavação convencional, com abertura de vala nos dois lados da via, incluindo a interligação com 23 ramais de consumidores existentes (fotos 2-5, 9-10).

**Foto 2: Obras de ligação de rede realizadas em 13/06/2025.**

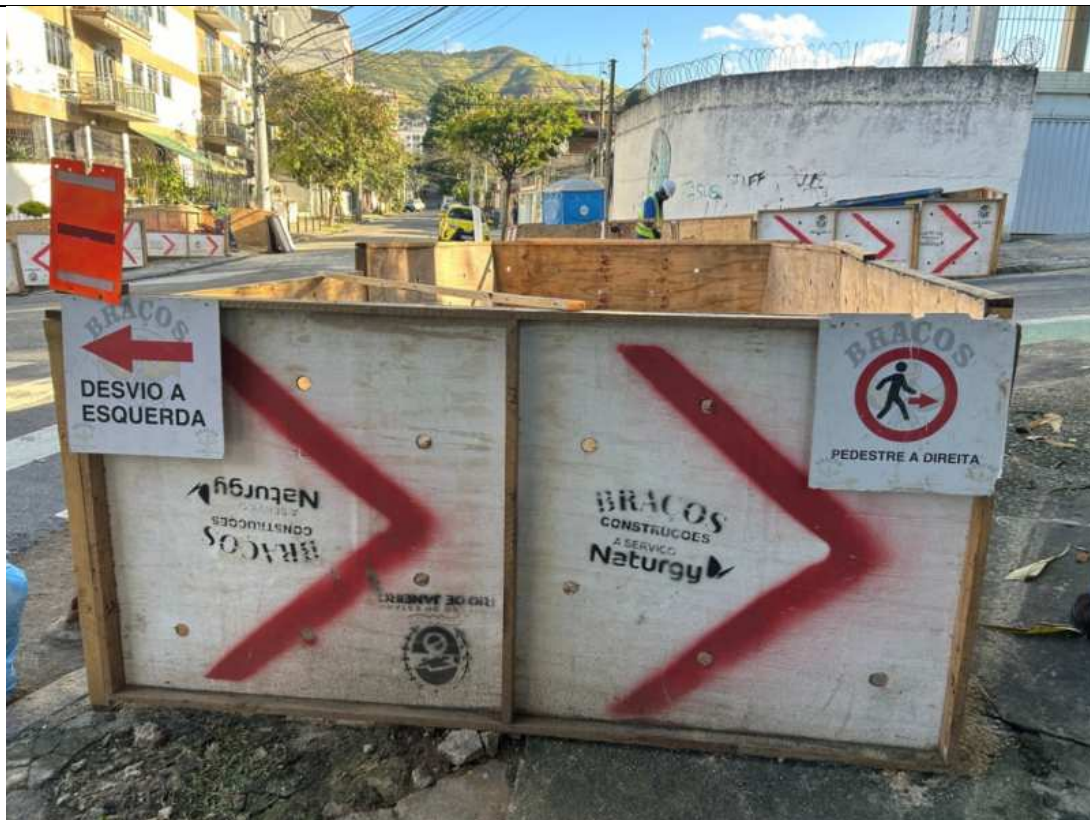
Foto 3: Obra de ligação de rede com isolamento e sinalizações.

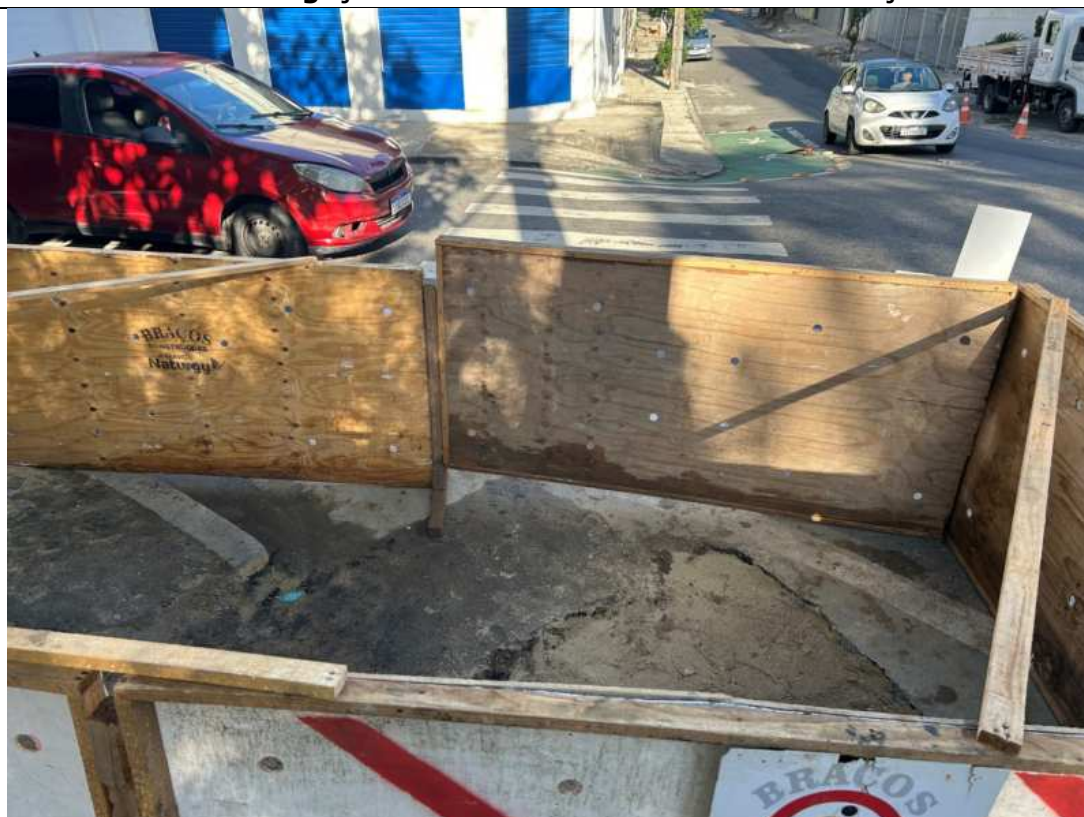
Quanto à recomposição do asfalto, diversos trechos já receberam acabamento definitivo, com a instalação dos marcos planos de sinalização de rede. Em outros pontos, permanecem áreas com recomposição provisória (fotos 4 e 7). No trecho em aclave entre a Rua Isolina e a Rua Joaquim Méier, toda a extensão encontra-se provisoriamente recomposta, sendo ainda necessária a execução de fresagem e asfaltamento nos dois lados da via, além da interligação final da nova rede com a existente na Rua Joaquim Méier (foto 8).

Foto 4: Obra de ligação terminada, faltando recomposição do solo.

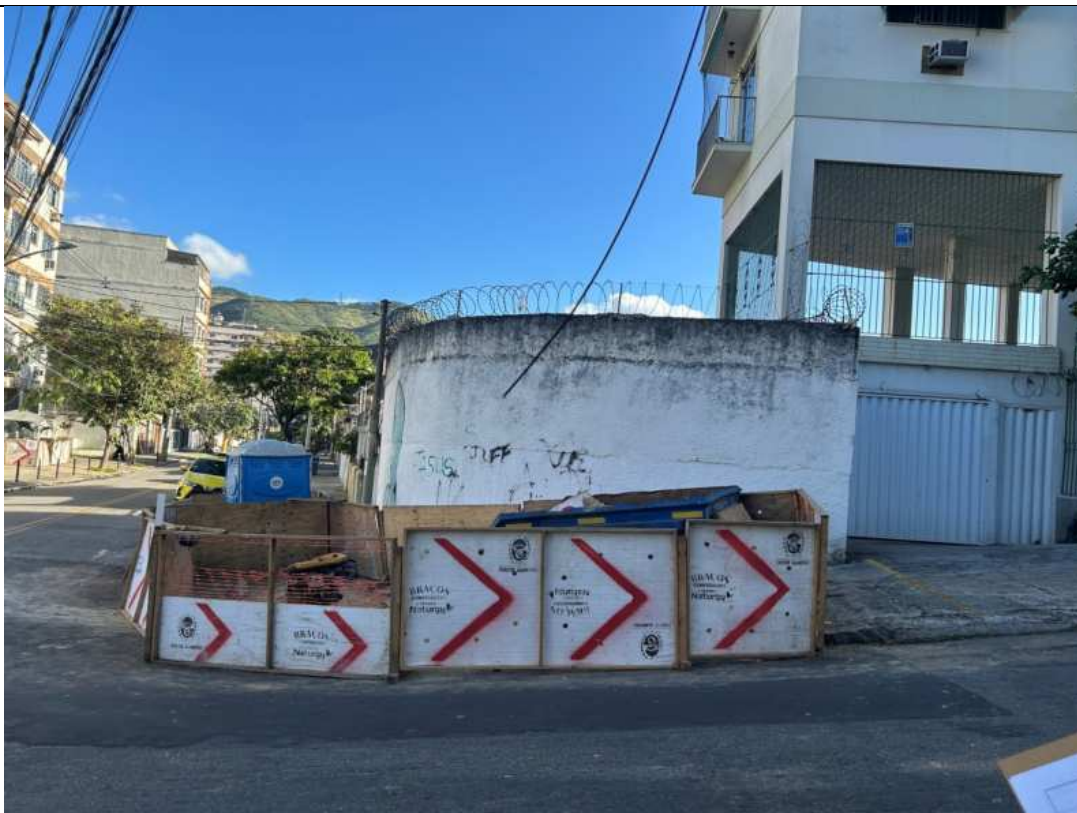
**Foto 5: Obra de ligação de rede e área de descarte.**

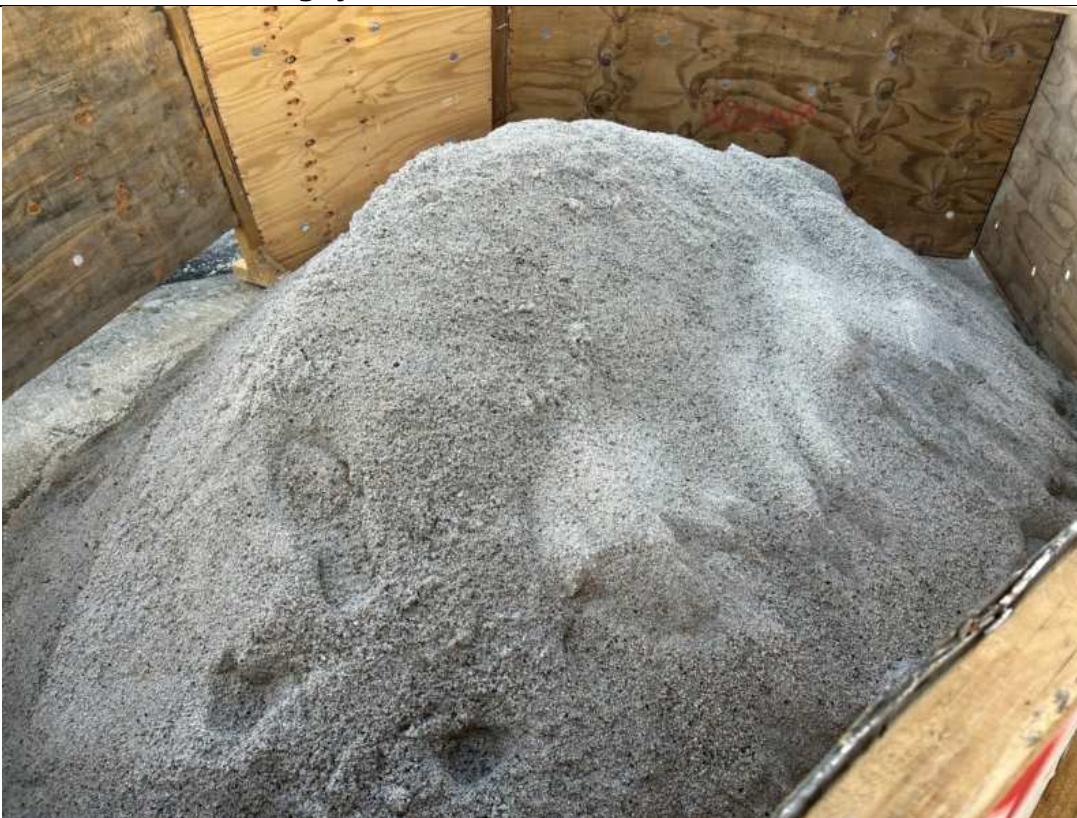
**Foto 6: Área de descarte.**

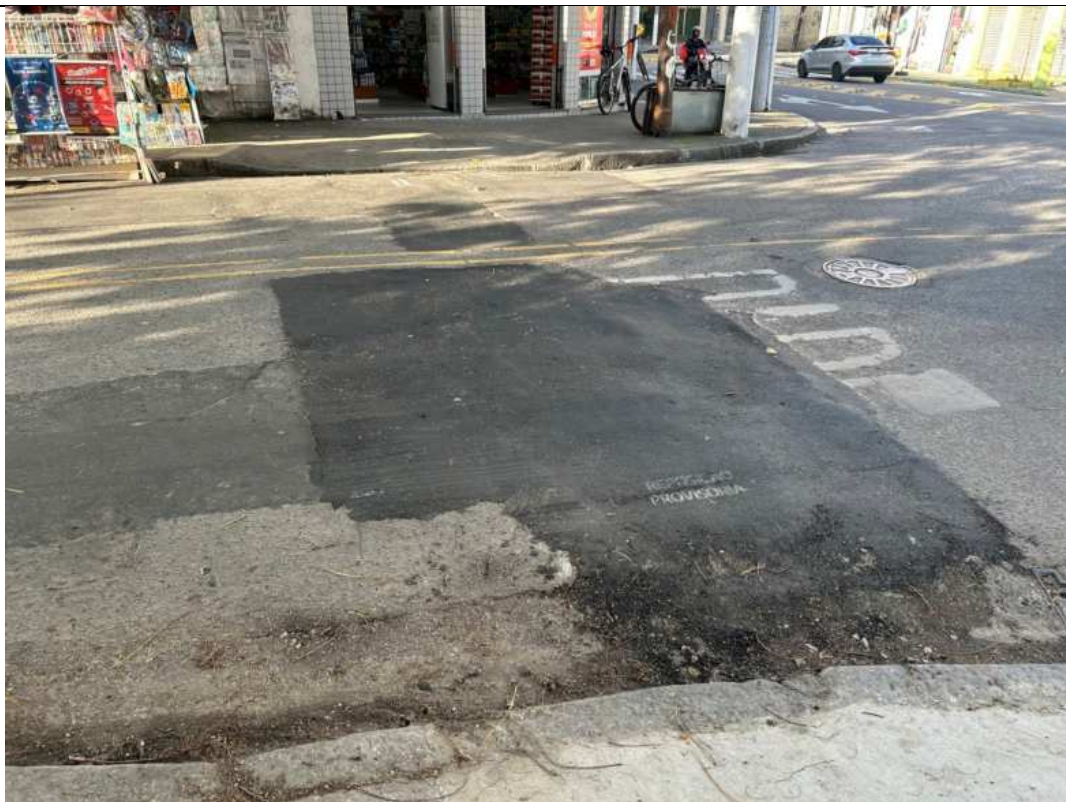
**Foto 7: Recomposição provisória da via.**

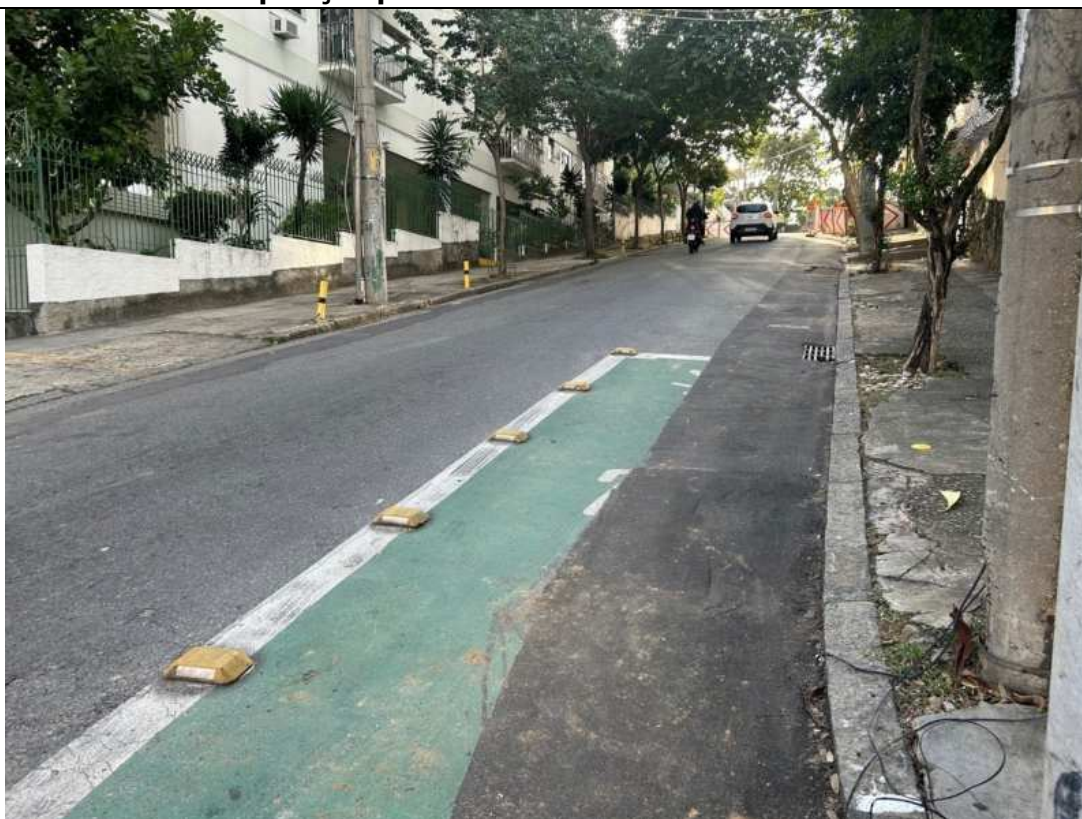
**Foto 8: Trecho da via de recomposição ainda provisória.**

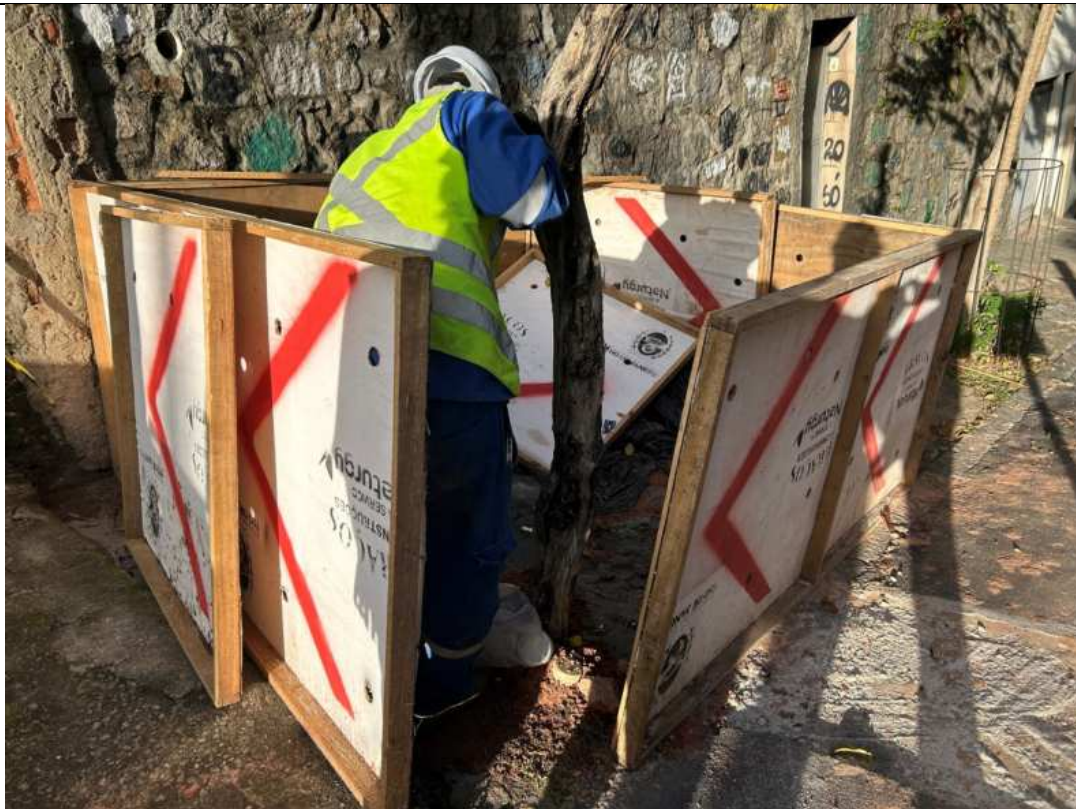
**Foto 9: Obra de ligação de ramal ainda em andamento.**

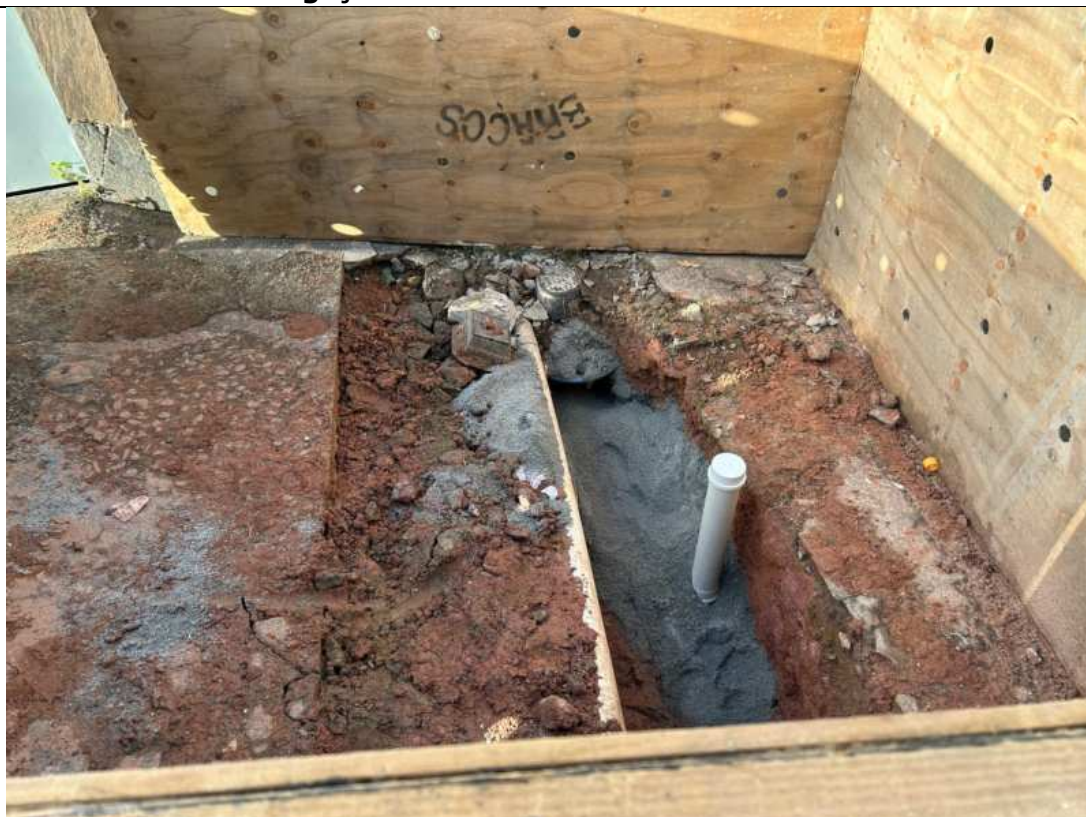
**Foto 10: Obra de ligação de ramal ainda em andamento.**

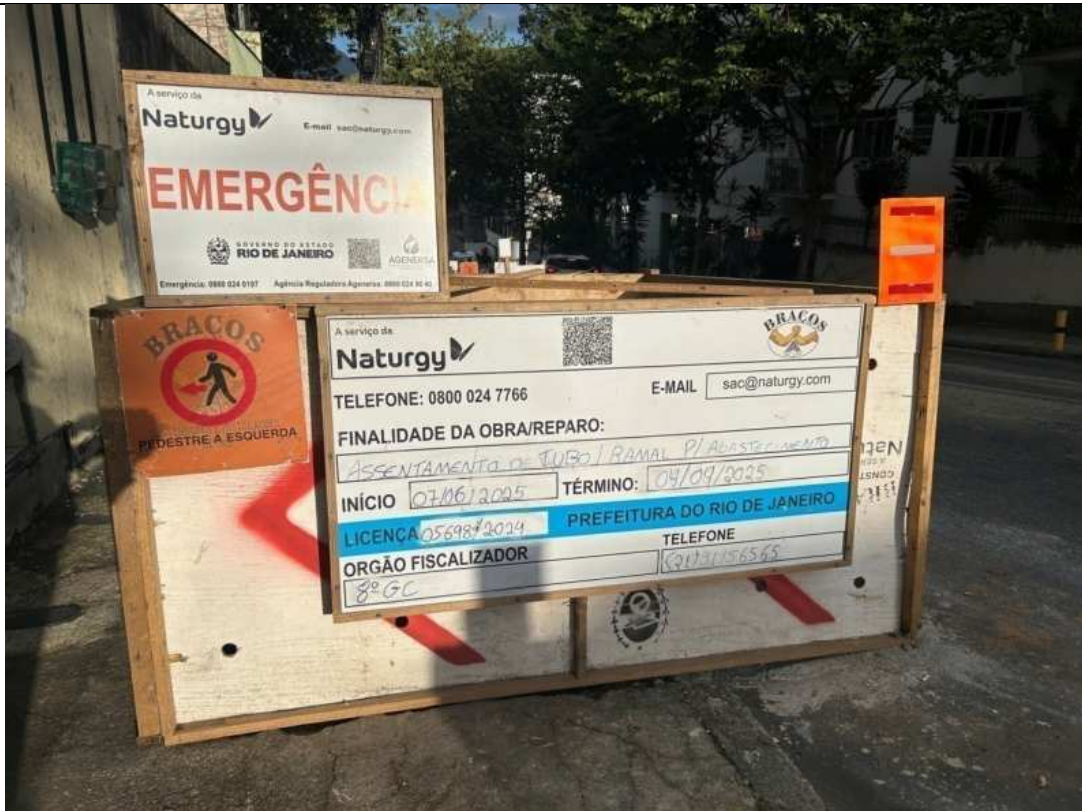
Foto 11: Placa de identificação da obra e sinalizações.

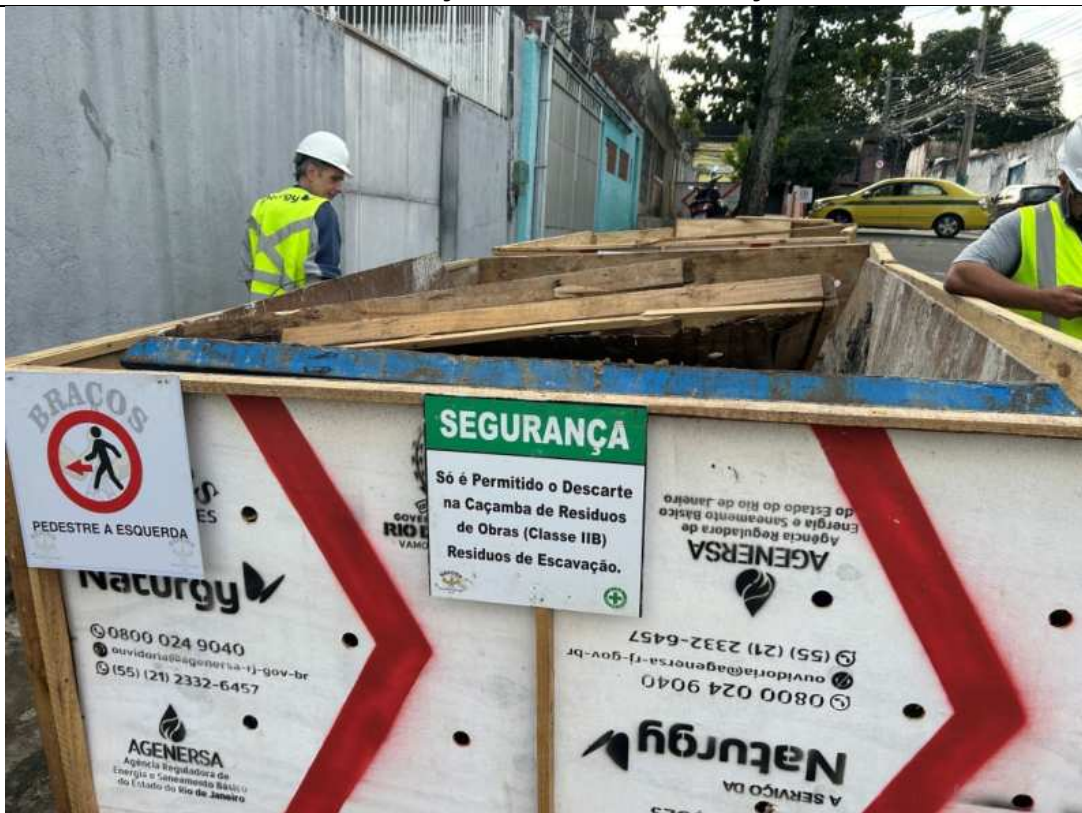
Foto 12: Caçamba de descarte de resíduos.
