## RELATÓRIO DE FISCALIZAÇÃO

| <b>1 – Nº de Relatório (RF CAENE):</b><br>P_093_25 | <b>2 – Data da Fiscalização:</b><br>23/06/2025 | <b>3 – Concessionária Fiscalizada:</b><br>CEG Rio |

**7 – Objetivo da Fiscalização:**  
Vistoria realizada com o objetivo de verificar as instalações e a manutenção da estação de gás natural comprimido da Concessionária no município.

| <b>Número do Inventário:</b><br>ERM-D-R42.00-0026 | <b>Nome da Estação:</b><br>GNC TERESOPOLIS | <b>Zona:</b><br>Fluminense |

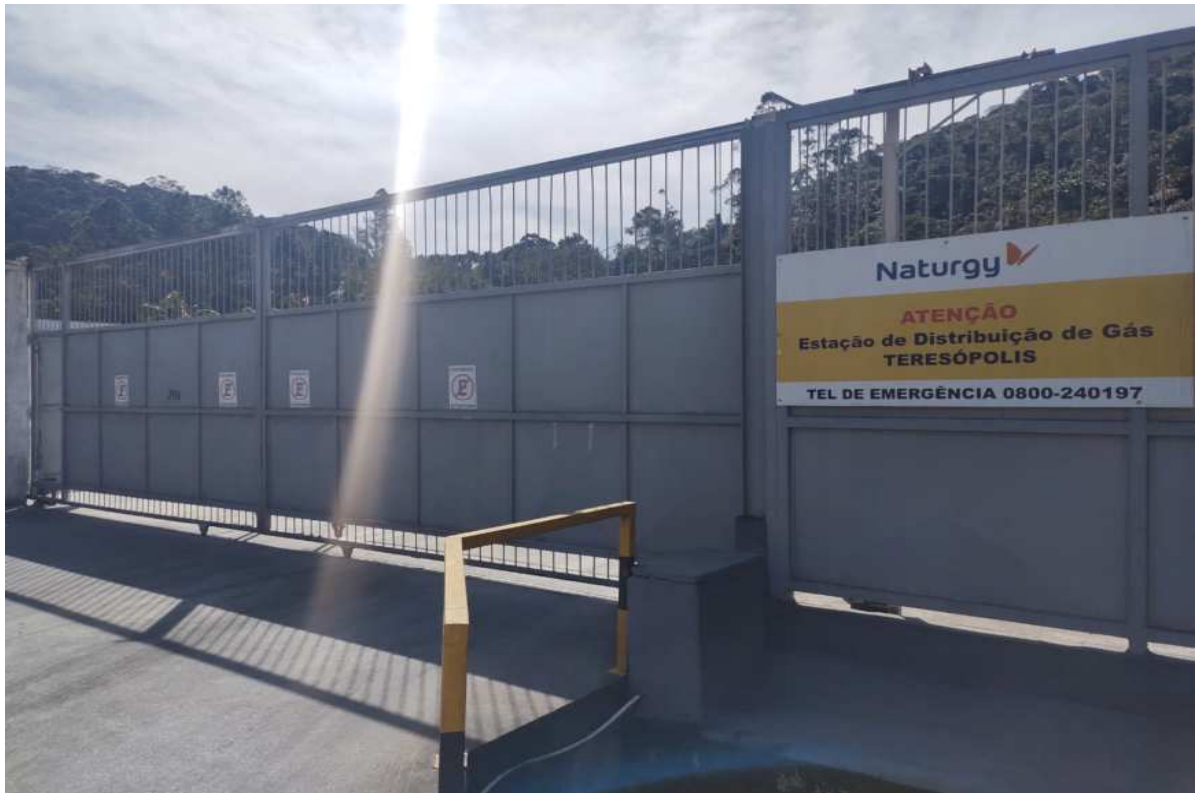
Vistoria realizada em conjunto com a Concessionária, representada pelo funcionário Rondinelli, com o objetivo de verificar as instalações e a manutenção da Estação de gás natural comprimido (GNC) no município de Teresópolis/RJ (Foto 1).

Foto 1: Identificação da estação e sinalização.

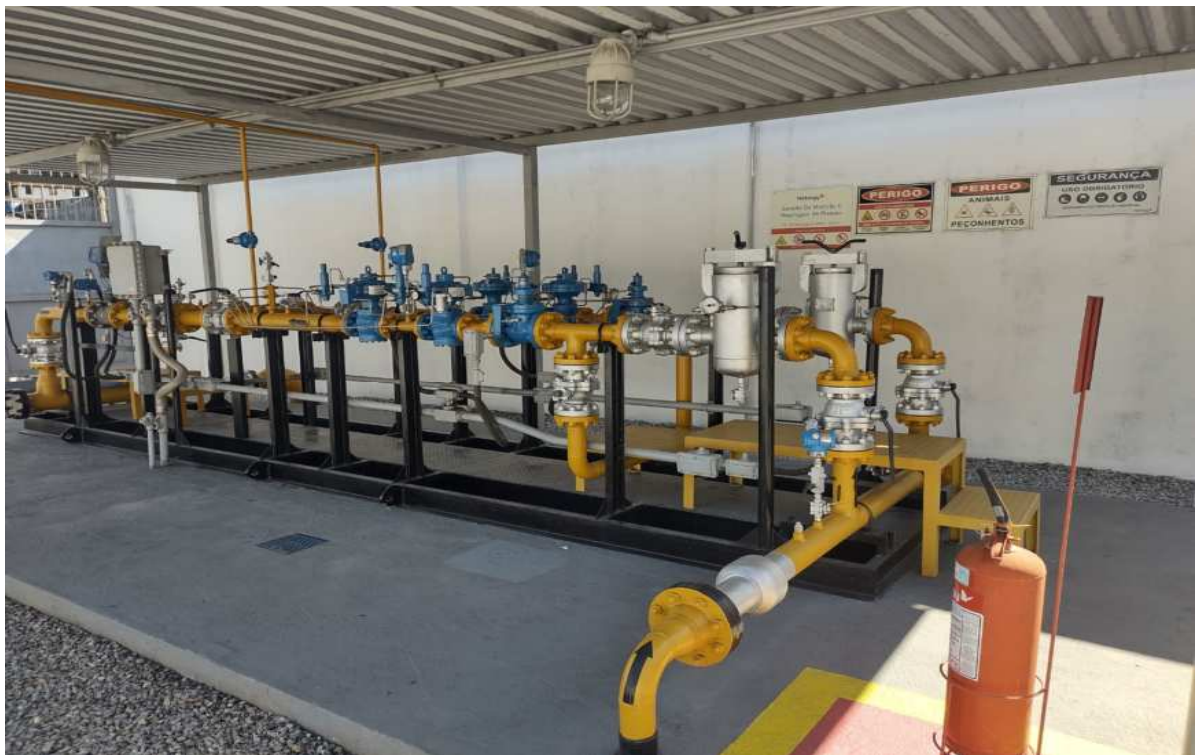
Trata-se de uma Estação de Medição e Regulagem de Pressão (ERM), de número ERM-D-R42.00-0026 (Foto 2), que é abastecida pela empresa Neogás com gás natural comprimido, na pressão de 250 bar, armazenado em cilindros verticais e transportada em caminhões (Foto 3), a estação tem capacidade de receber quatro carretas. Segundo o funcionário da concessionária, a estação é responsável por abastecer residências, estabelecimentos comerciais e postos de GNV no município.

Foto 2: Estação de Regulação e Medição.

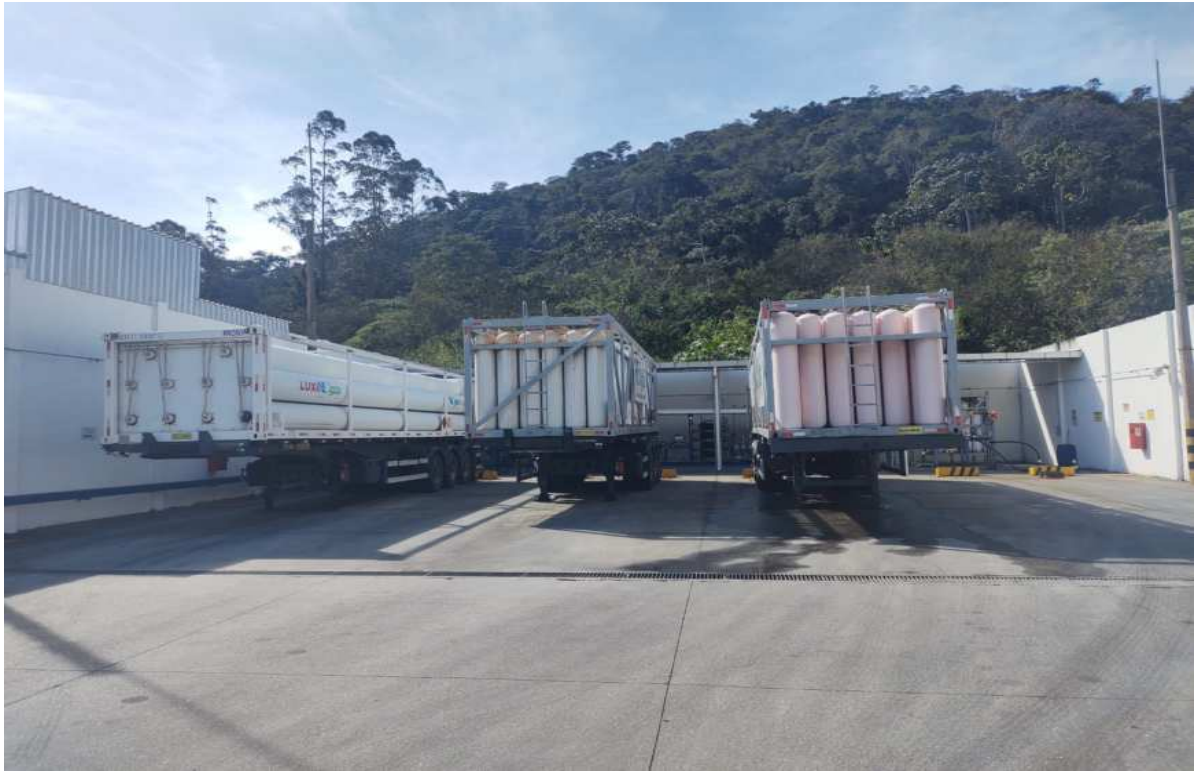
Foto 3: Carretas usadas no transporte de cilindros verticais de GNC, a uma pressão de 250 bar.

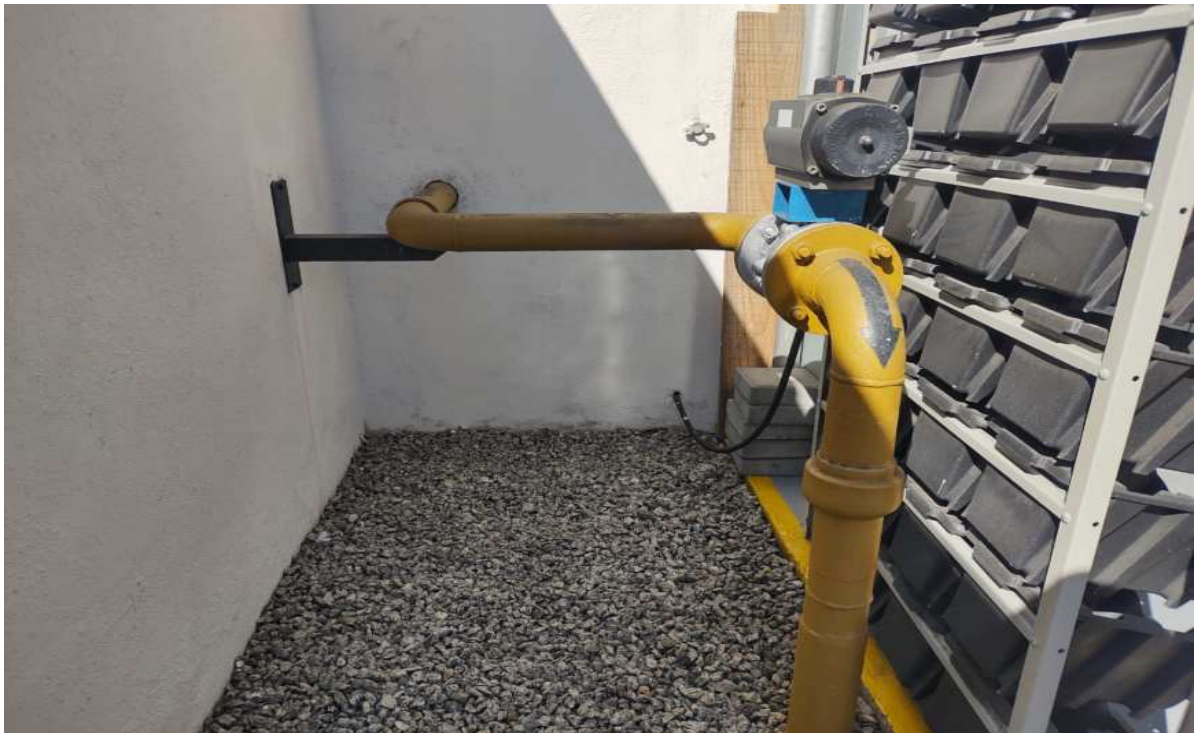
Foto 4: Tubulação de saída das RCU para a ERM da Naturgy.

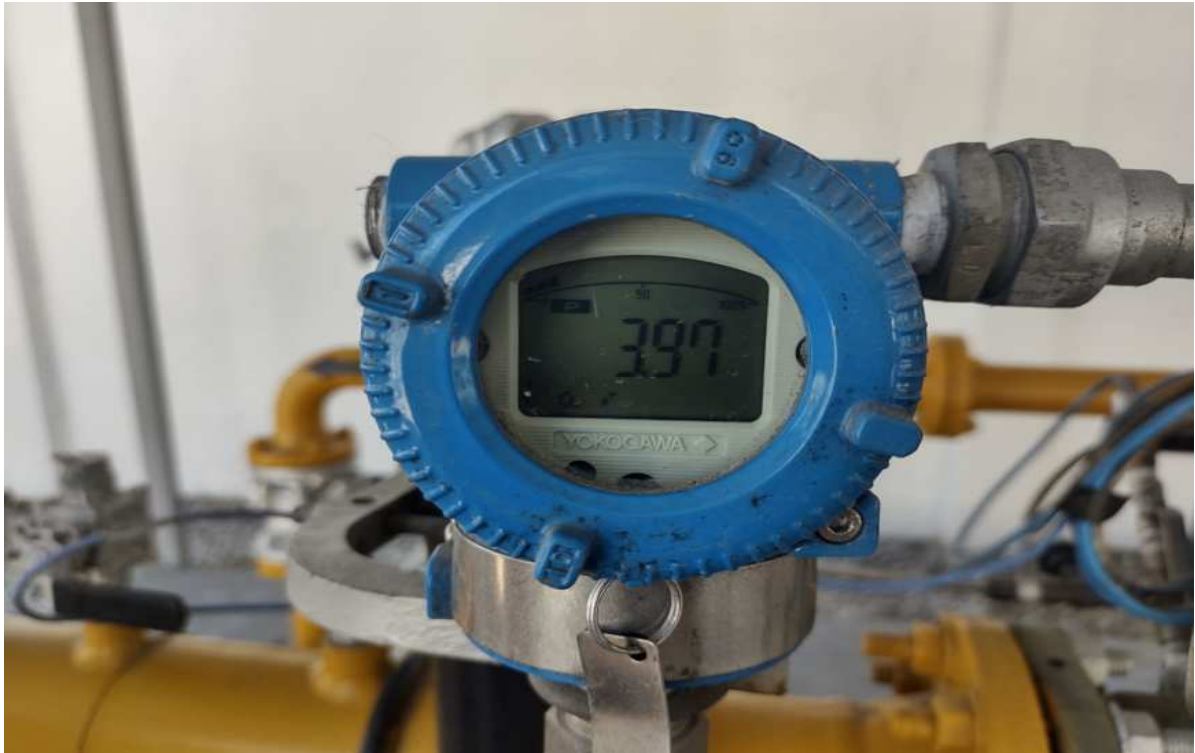
As RCUs (Unidade de Redução e Controle de Pressão) da empresa Neogás possui duas mesas de entrada que trabalham com a pressão de entrada de 250 bar e uma capacidade máxima de 1.500m<sup>3</sup>/h. Dentro da RCU, há um sistema de aquecimento de gás localizado antes de cada uma das duas válvulas de redução de pressão. A primeira redução na RCU é de 250 para 60 bar, enquanto a segunda é de 60 para aproximadamente 8 bar. Posteriormente, o gás é transportado via tubulação até a ERM da Naturgy (Foto 4), na qual tem sua pressão reduzida para aproximadamente 4 bar (Foto 5), com o objetivo de abastecer a rede do município.

Foto 5: Manômetro na saída para a rede de distribuição.

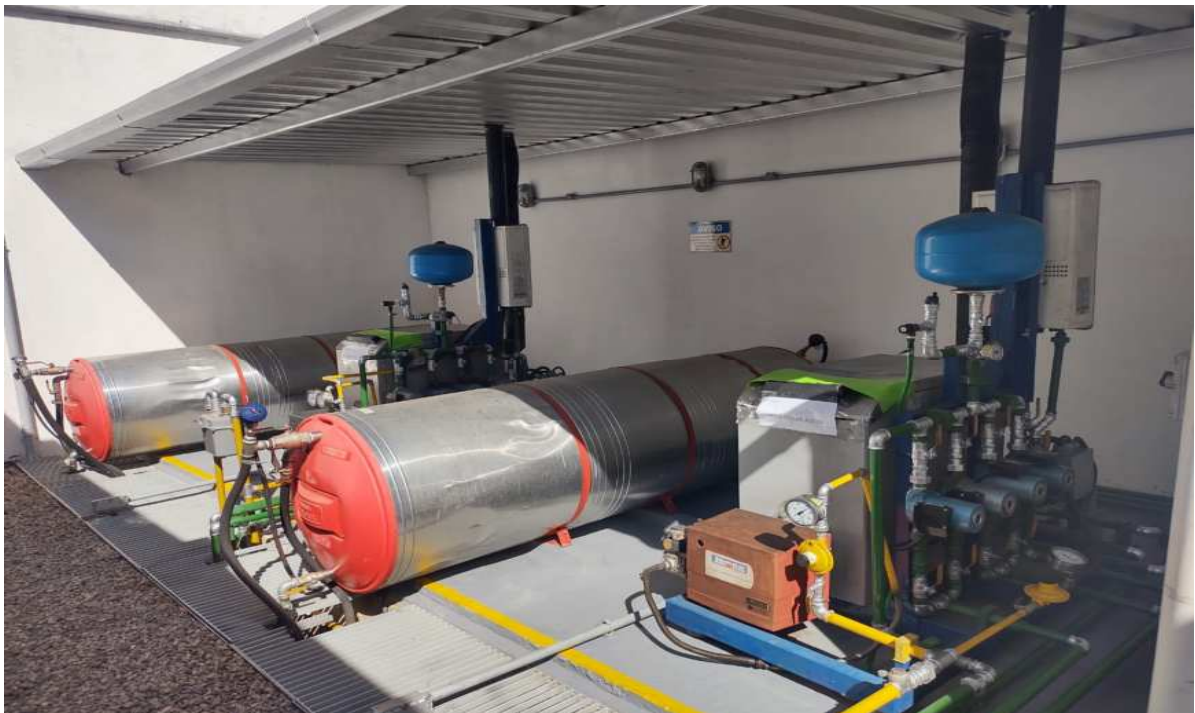
Foto 6: Sistema de aquecimento de gás e reservatórios de água.

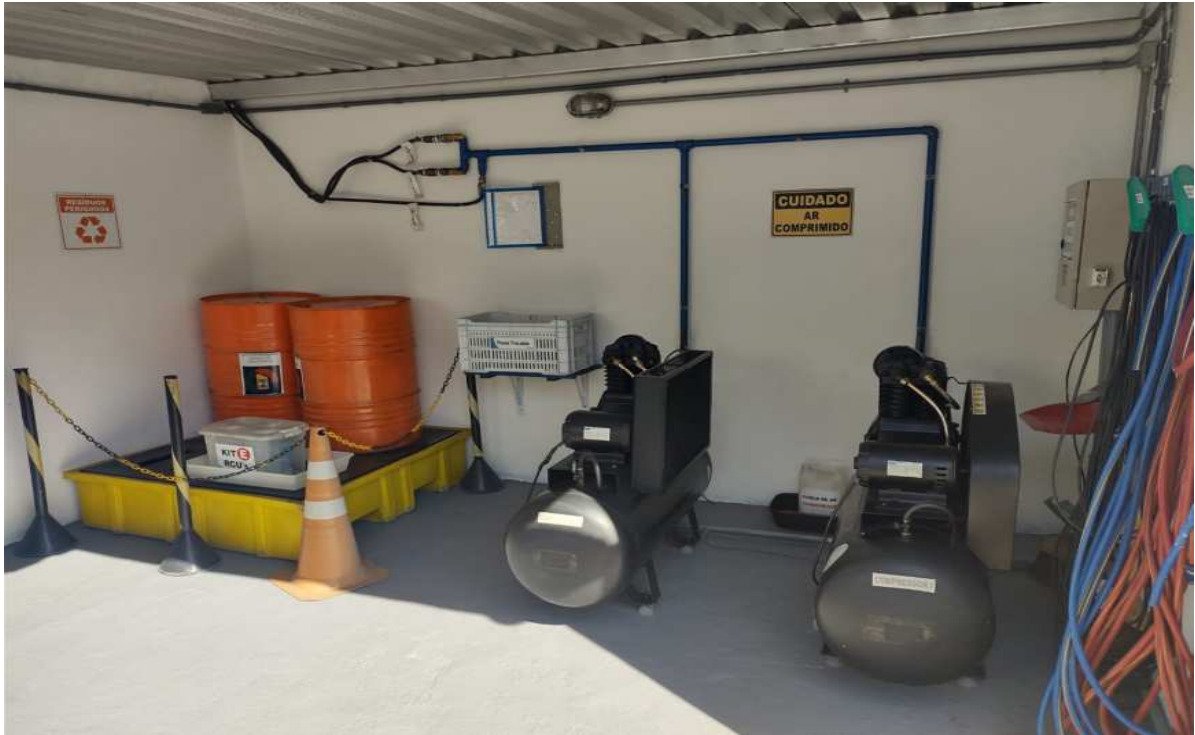
Foto 7: Estação de ar comprimido com dois compressores.

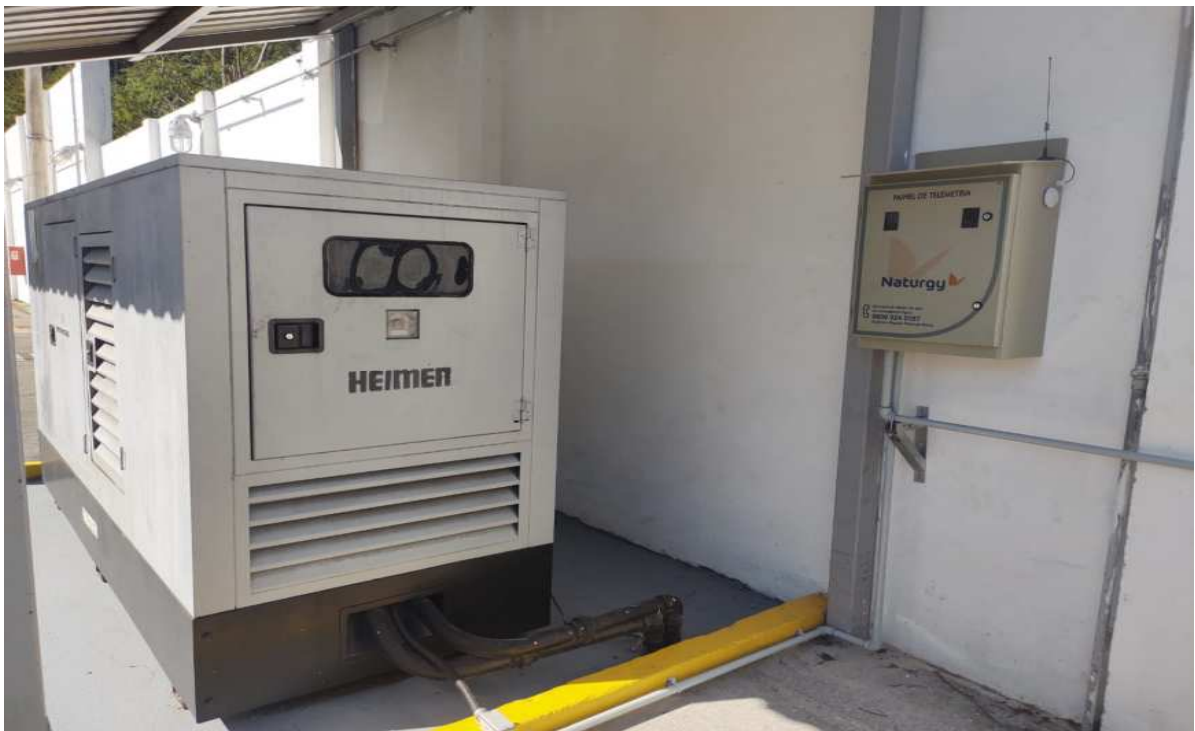
Foto 8: Gerador a diesel com sistema de telemetria.

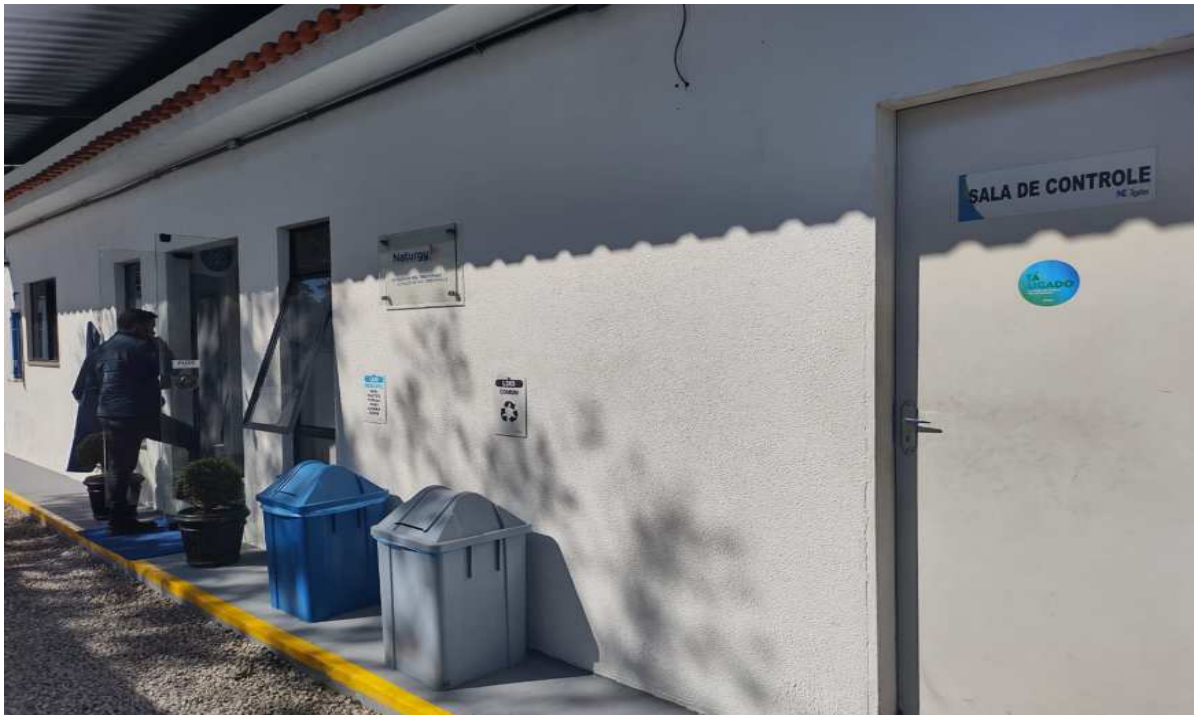
Foto 9: Instalação de comando em alvenaria.

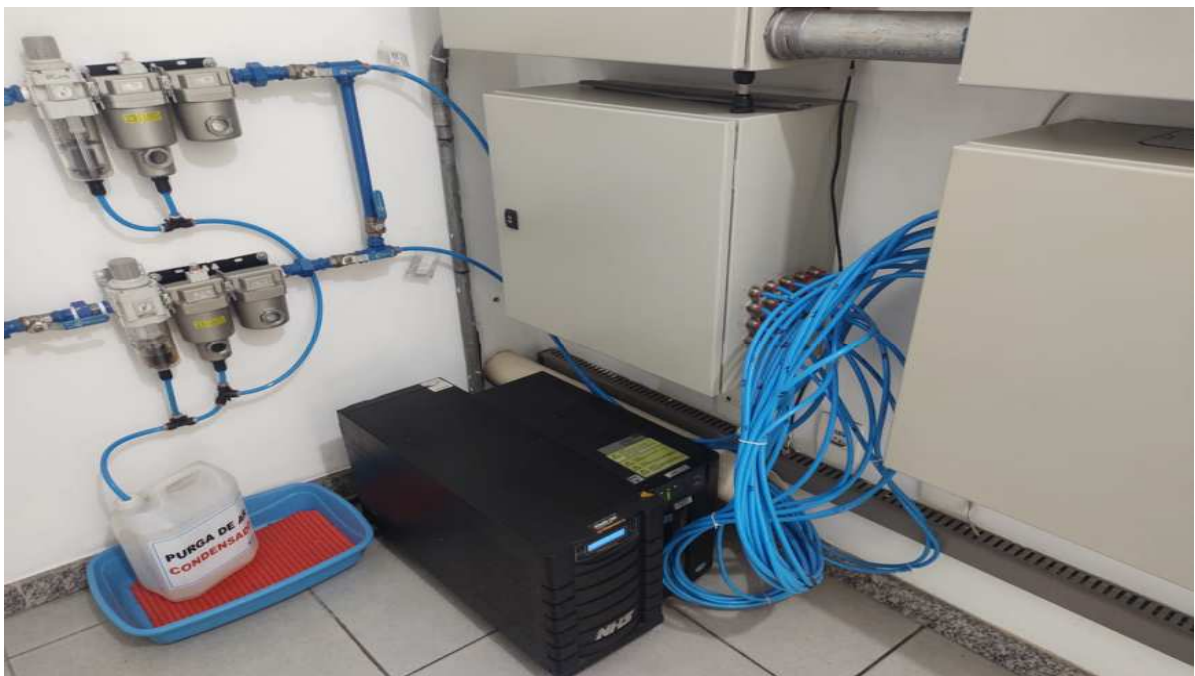
Foto 10: Sistema de válvulas a ar comprimido das RCUs.

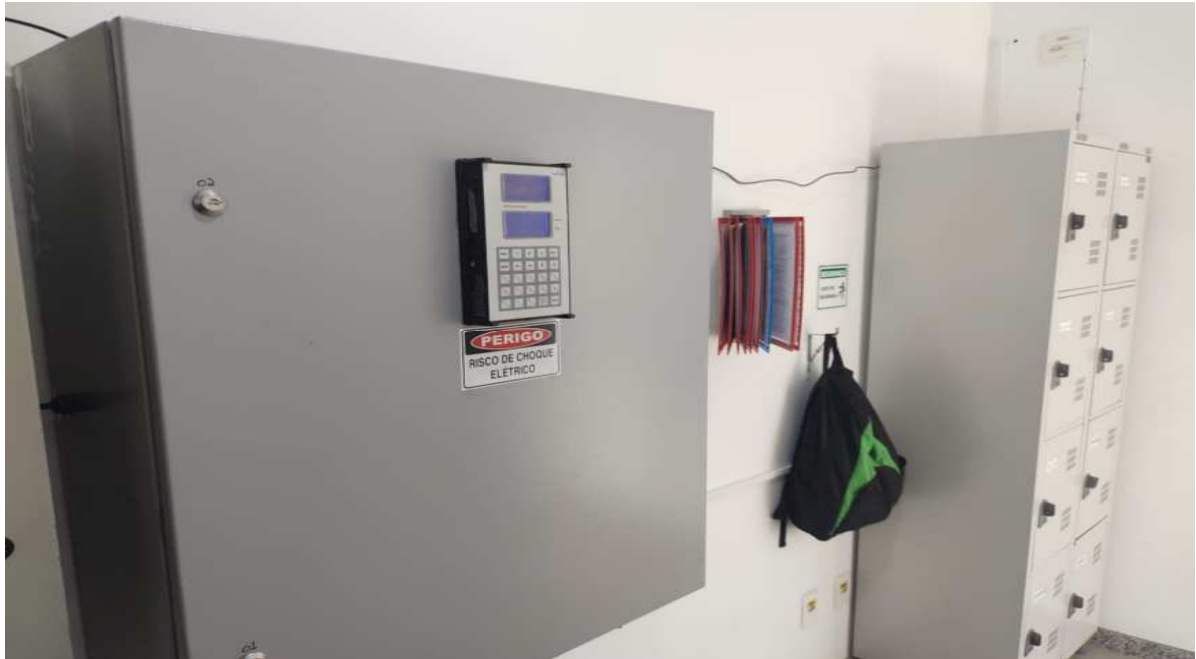
Foto 11: Sistema de telemetria da Naturgy.

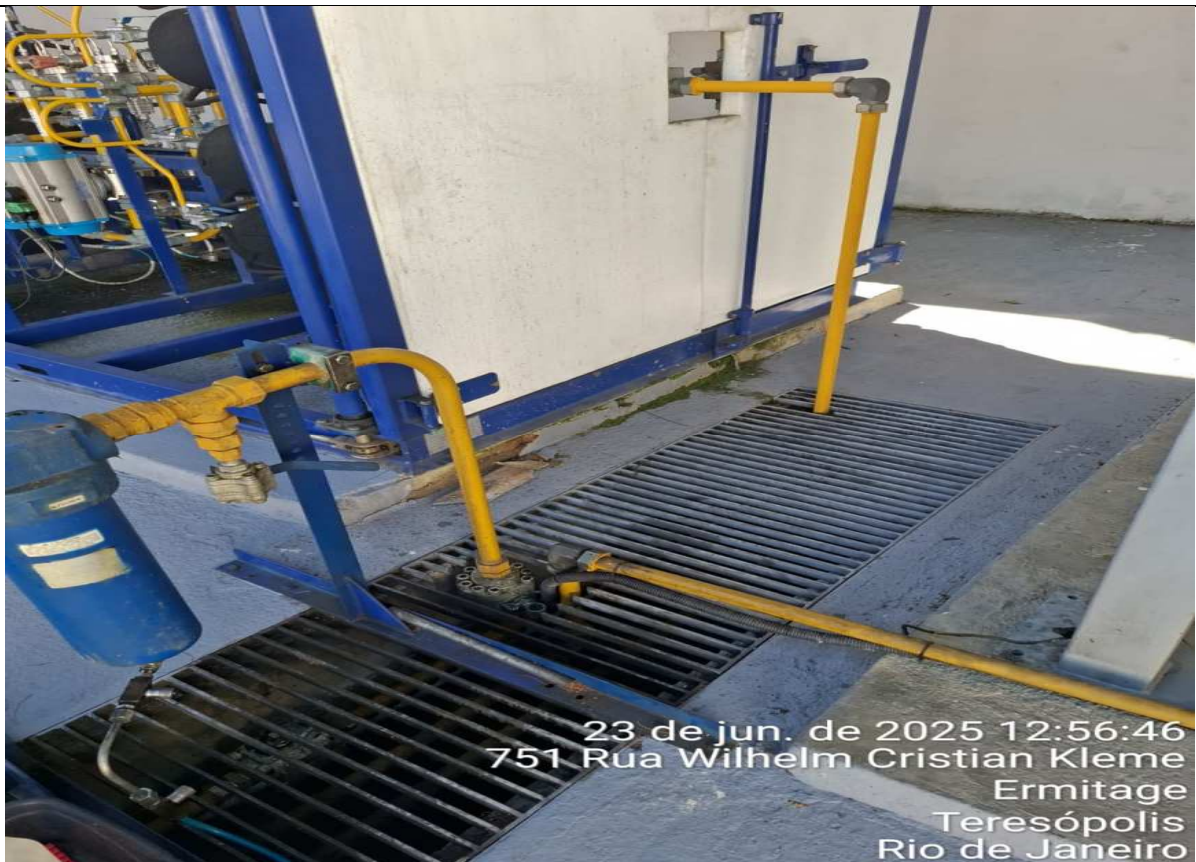
| ITENS DE VERIFICAÇÃO | CONFORME | NÃO CONFORME | NÃO SE APLICA |
|---|---|---|---|
| 04. Piso | | X | |

Item 04 - Não conforme, pois a borda do piso que sustenta a RCU estava cedendo;  
Item 12 - Não se aplica, pois não havia sistema de odorização na estação;

Vale mencionar, que durante a fiscalização foi verificado que a borda do piso que sustenta uma RCU estava cedendo (Foto 12). Este apontamento foi prontamente sanado, conforme registro fotográfico enviado pelo gesto da estação (Foto 13).

Foto 12: Borda do piso que sustenta RCU cedendo.

1. Conserto da borda do piso que sustenta uma RCU (Foto 12).

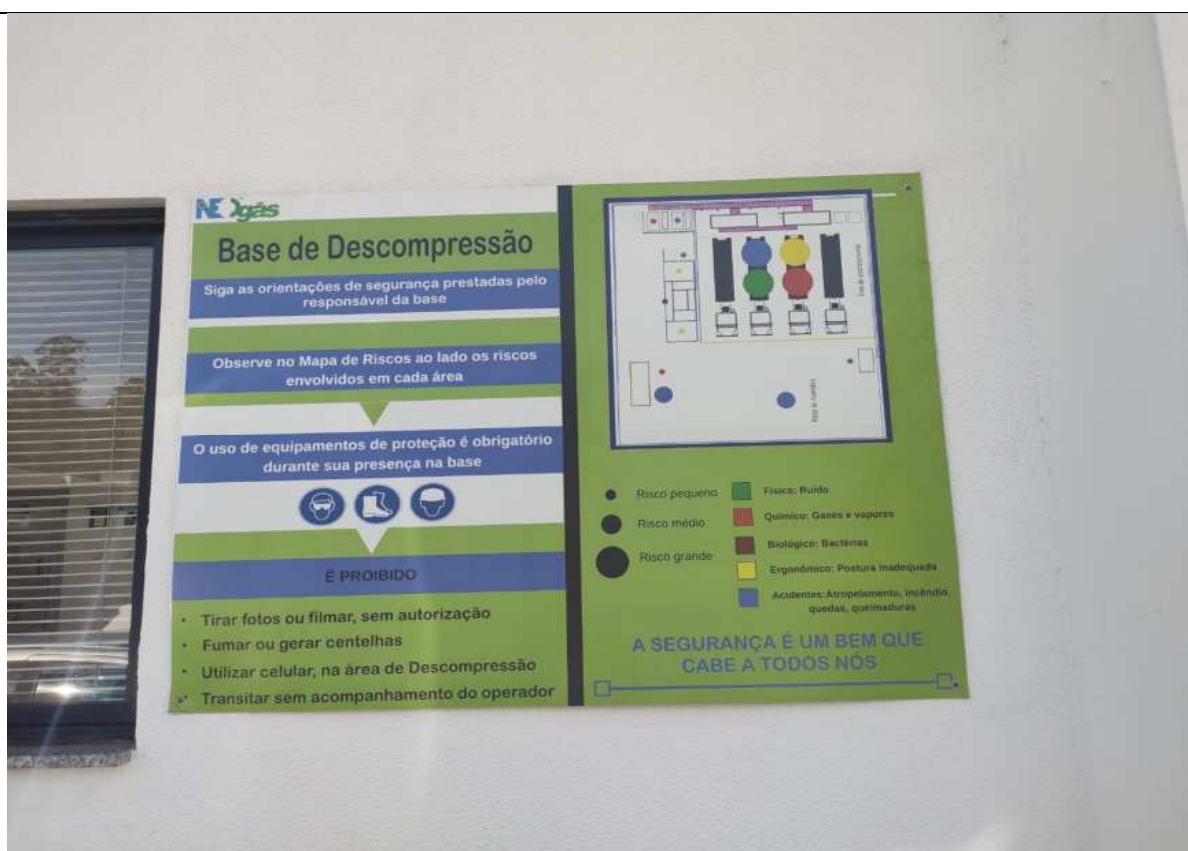
Foto 14: Mapa de riscos da estação de descompressão.
