## RELATÓRIO DE FISCALIZAÇÃO

| <b>1 – Nº de Relatório (RF CAENE):</b><br>P-096/25 | <b>2 – Data da Fiscalização:</b><br>08/07/2025 | <b>3 – Concessionária Fiscalizada:</b><br>CEG |

**7 – Objetivo da Fiscalização:**  
Verificar o estado de conservação e a manutenção da Estação de Medição de Gás da Concessionária no município de Seropédica/RJ.

| <b>Número do Inventário:</b><br>EM-IND-R42.00-0008 | <b>Nome da Estação:</b><br>UTE ELETROBOLT (SEROPÉDICA) | <b>Zona:</b><br>Metropolitana |

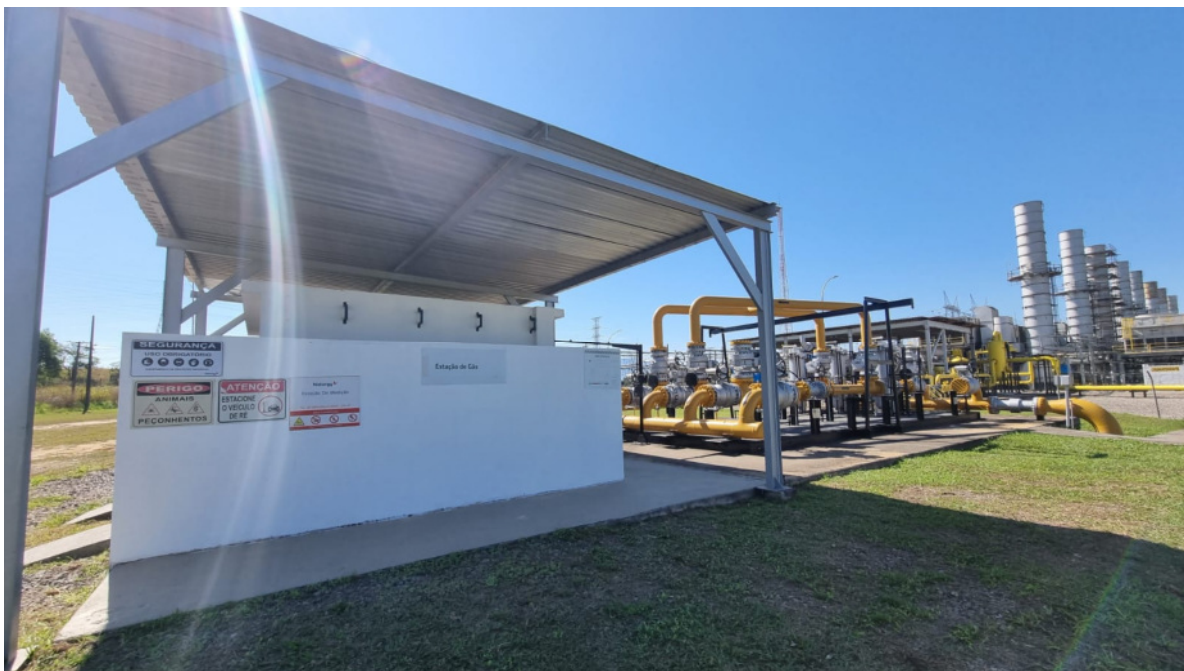
Fiscalização realizada em conjunto com a Concessionária, representada pelo funcionário Samyr Lessa, com o objetivo de acompanhar o funcionamento e avaliar o estado de conservação das instalações da estação de gás natural no município de Seropédica/RJ (Foto 1).

Foto 1: Estação de Medição - UTE ELETROBOLT (SEROPÉDICA), no município de Seropédica/RJ.

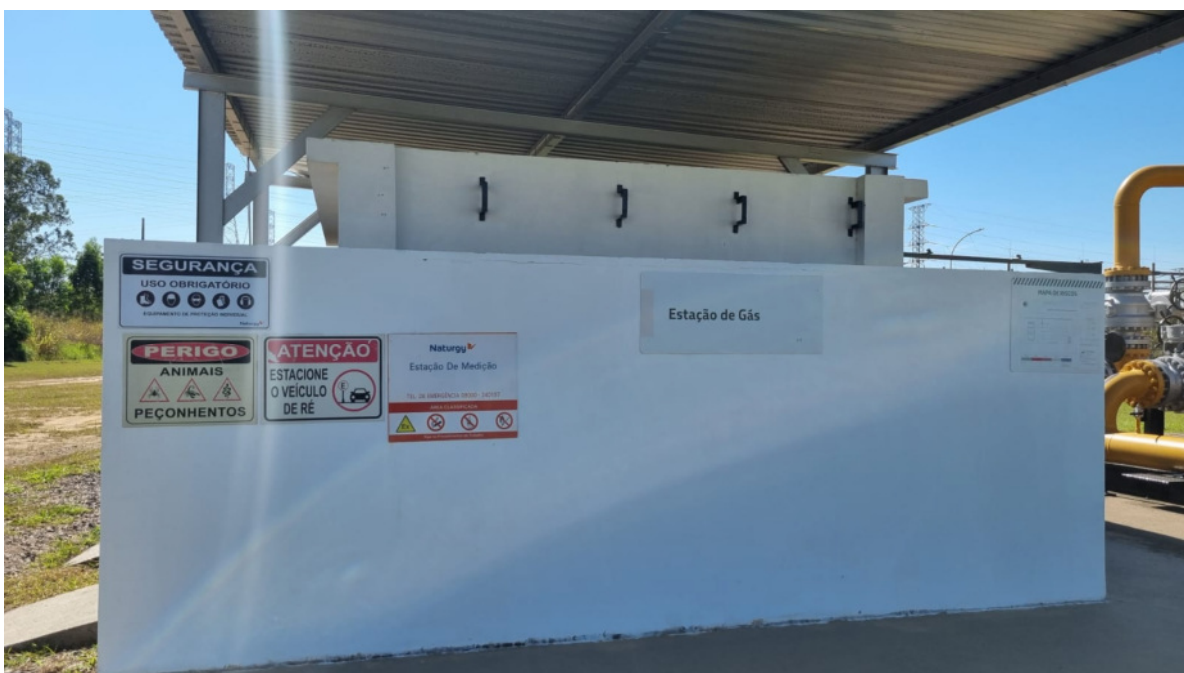
Trata-se de uma Estação de Medição (Foto 2) que recebe o gás vindo da estação de odorização de Japeri, a partir de uma derivação da rede Fazendinha - Novas Fontes I, a uma pressão de entrada de 40 bar em tubulação de 20" (Foto 3).

Foto 2: Placas de identificação e de sinalização de segurança da estação.

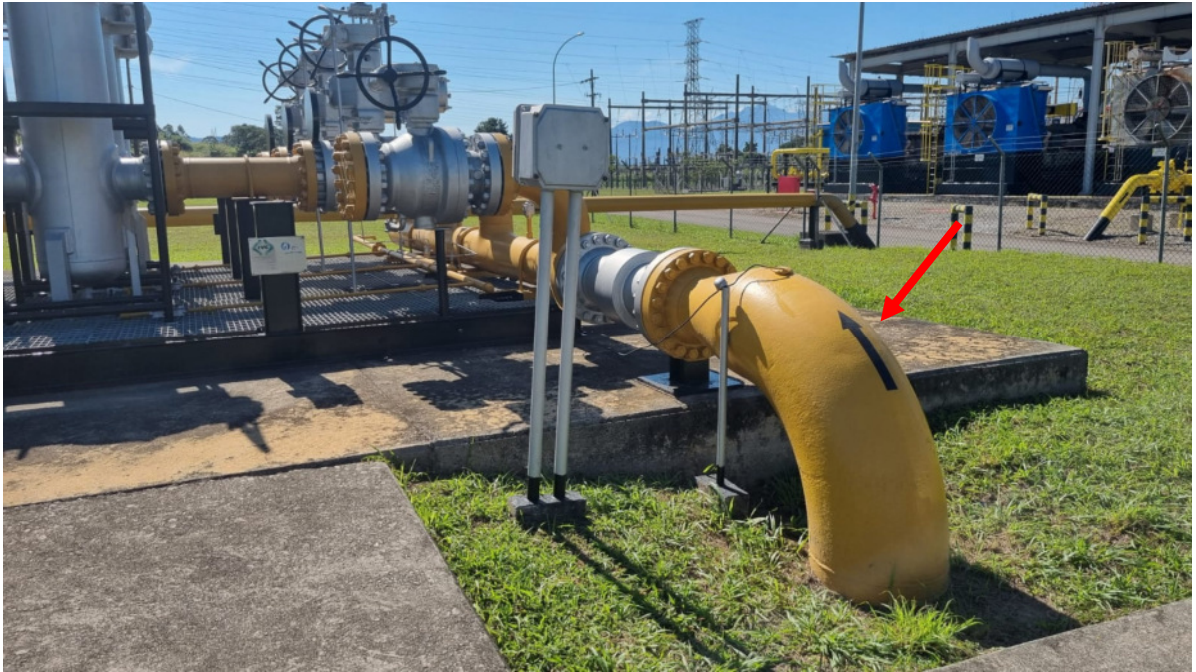
Foto 3: Linha de entrada de gás na estação (pressão de 40 bar em duto de aço de 20'').

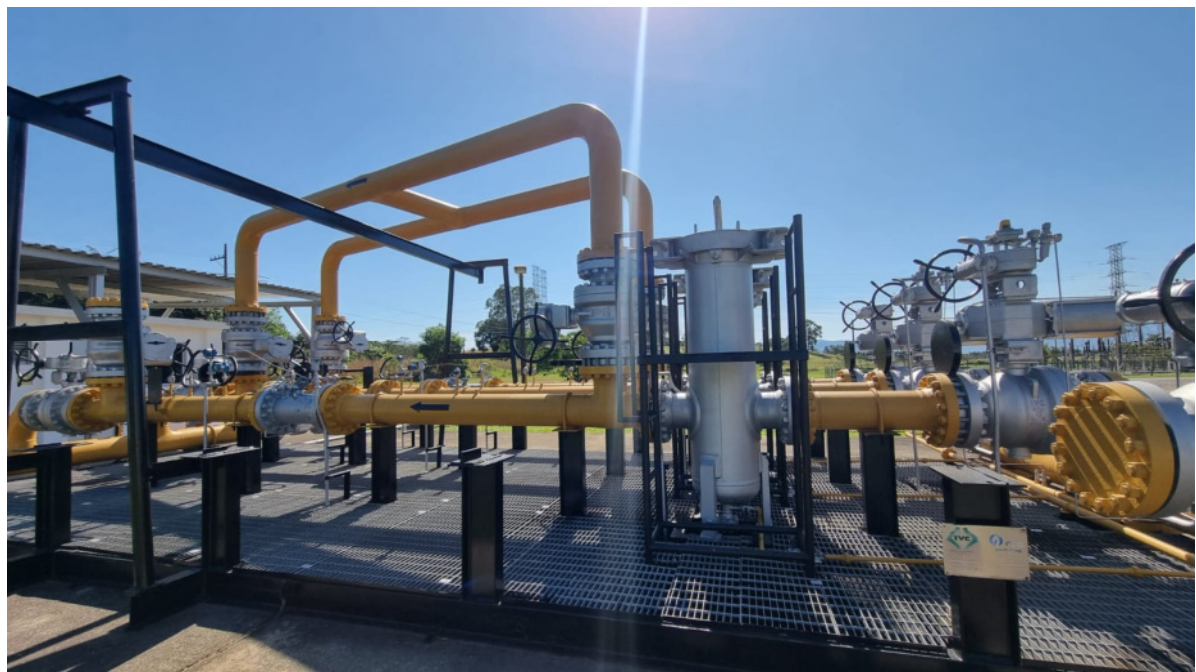
Segundo o responsável da Concessionária, o gás entra a 40 bar e é redirecionado para a estação de medição (Foto 4), entrando nesse sistema por três linhas paralelas de medição (Foto 5): uma fica em operação e as outras duas servem de back-up, garantindo a redundância necessária para o funcionamento da estação. Posteriormente, há a filtragem do gás, seguida pela medição da pressão (Foto 6). Em seguida, o gás natural sai a uma pressão de 40 bar em tubulação de aço de 20" (Foto 7), abastecendo a UTE Eletrobolt, atualmente denominada UTE Seropédica. A estação de medição serve para marcar o consumo de gás natural pela Usina Termelétrica.

Foto 4: Estação de medição.

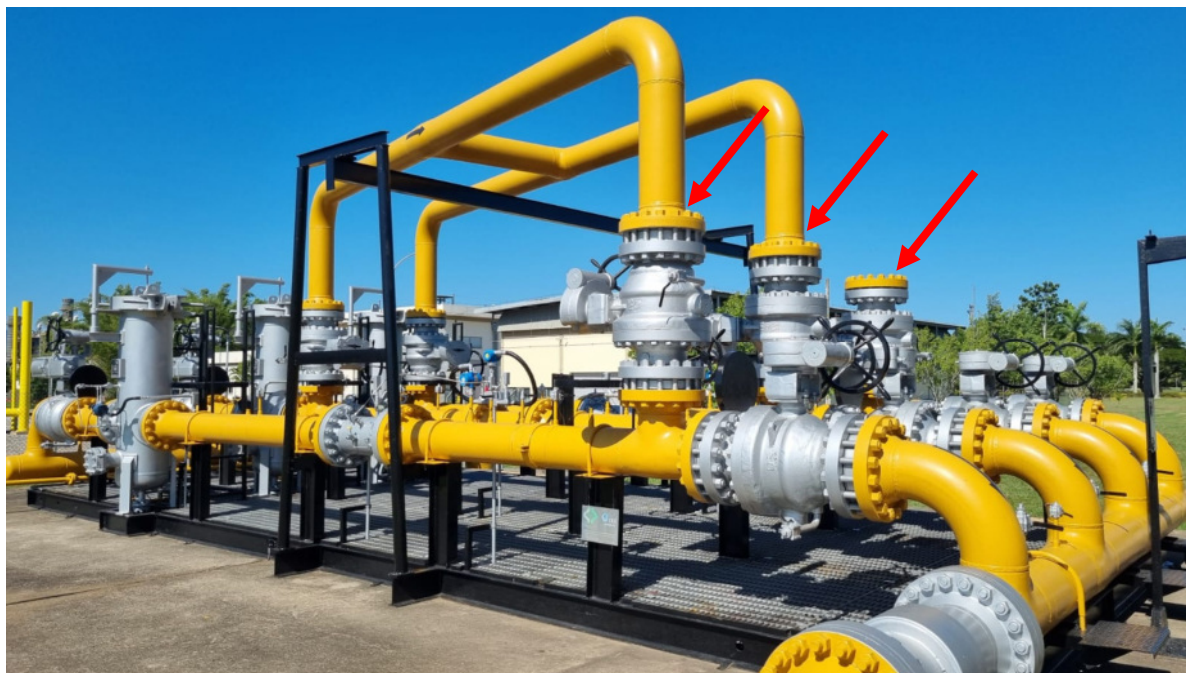
Foto 5: Linhas paralelas de medição de gás: uma fica em operação e as outras duas servem de back-up garantindo a redundância necessária para o funcionamento da estação.

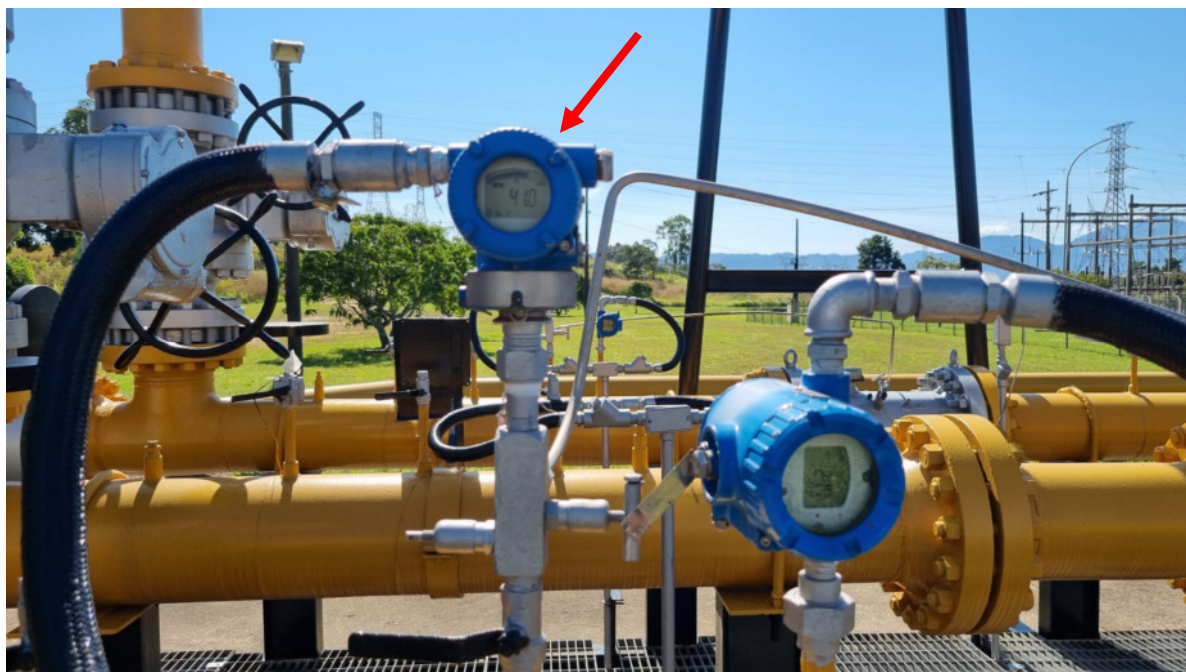
Foto 6: Medidor de pressão.

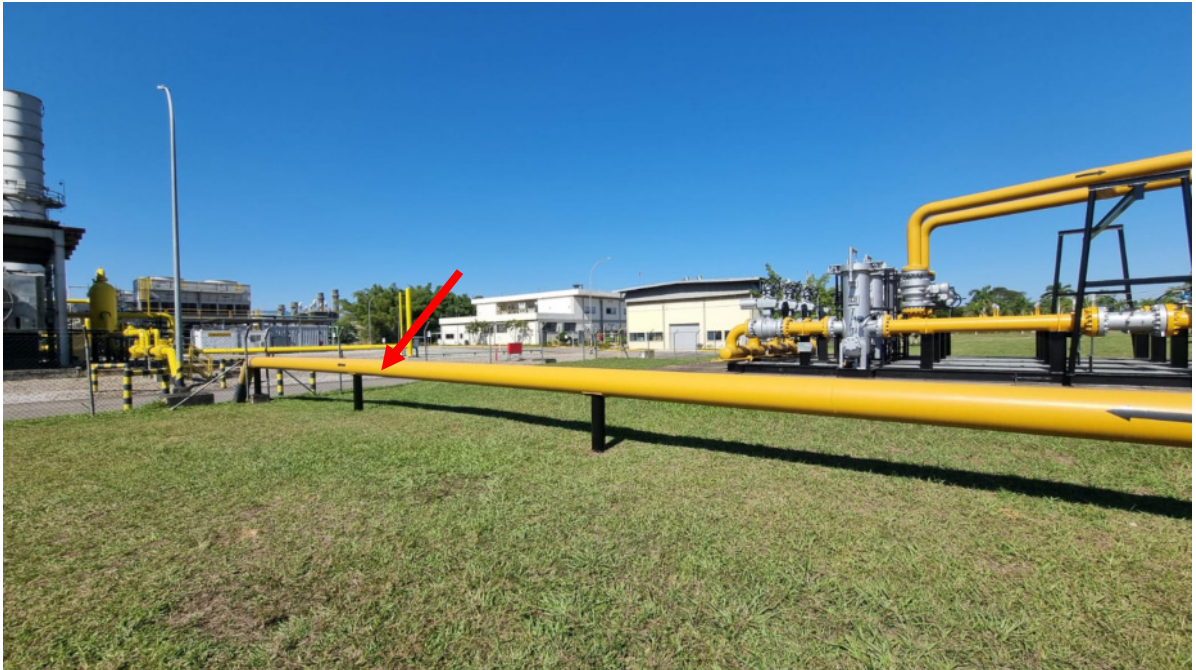
Foto 7: Linha de saída que segue para o abastecimento da UTE ELETROBOLT (SEROPÉDICA) (pressão de 40 bar em duto de aço de 20").

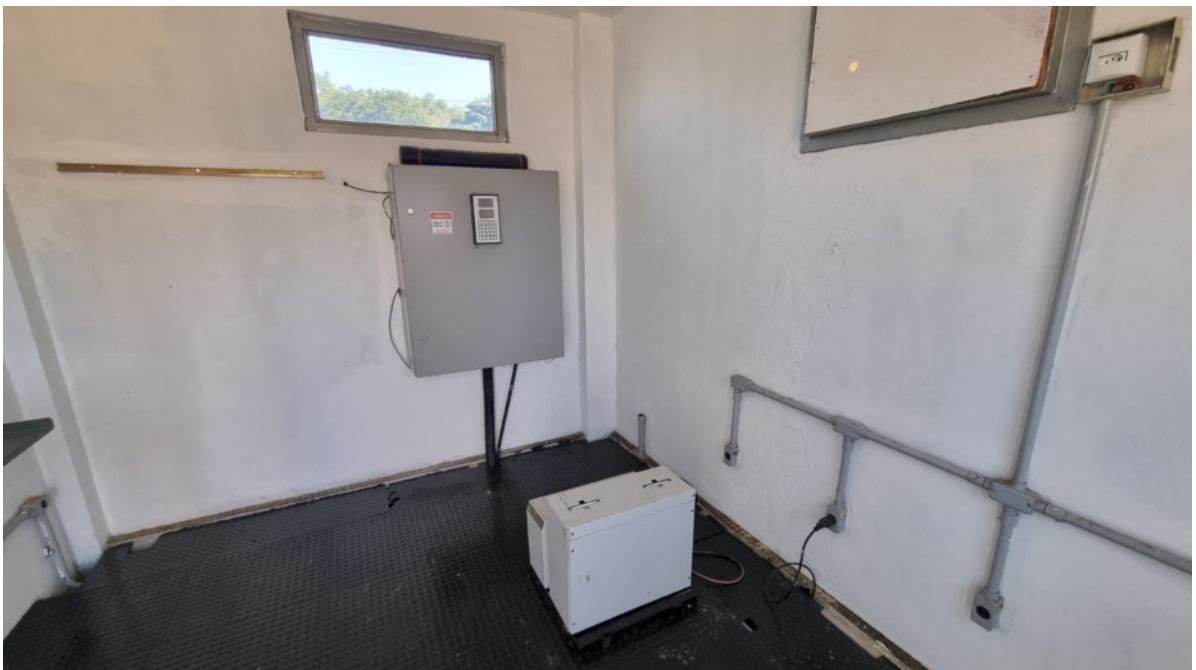
A estação é monitorada remotamente em tempo real através de sistema de telemetria (Foto 8), localizado em uma sala de controle própria para isso (Foto 9). Cabe ainda destacar que não há operador fixo no local, mas há manutenção periódica da mesma.

Foto 8: Centro de controle do sistema de telemetria e Nobreak.

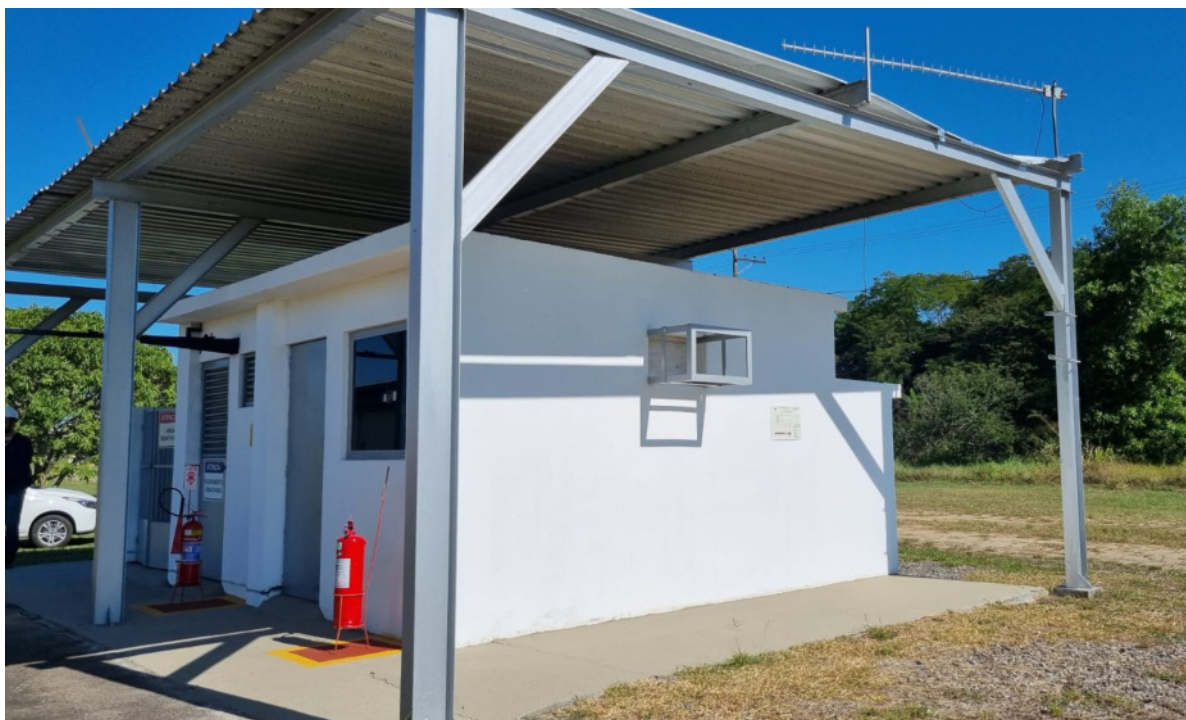
Foto 9: Sala de controle do sistema de telemetria.

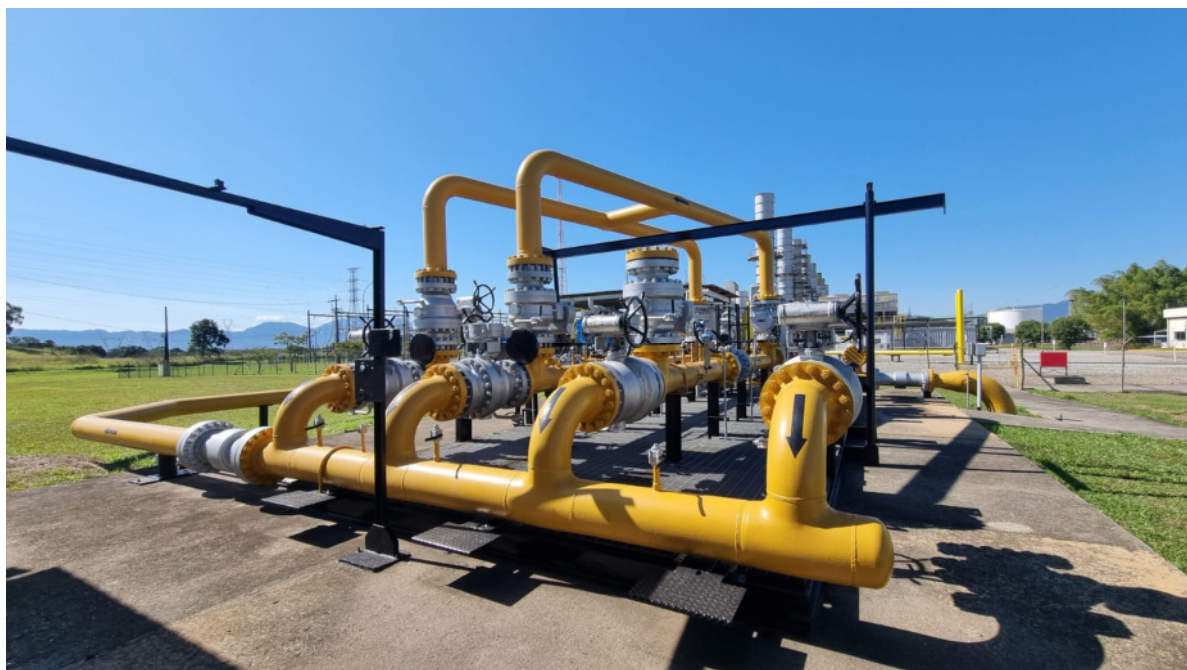
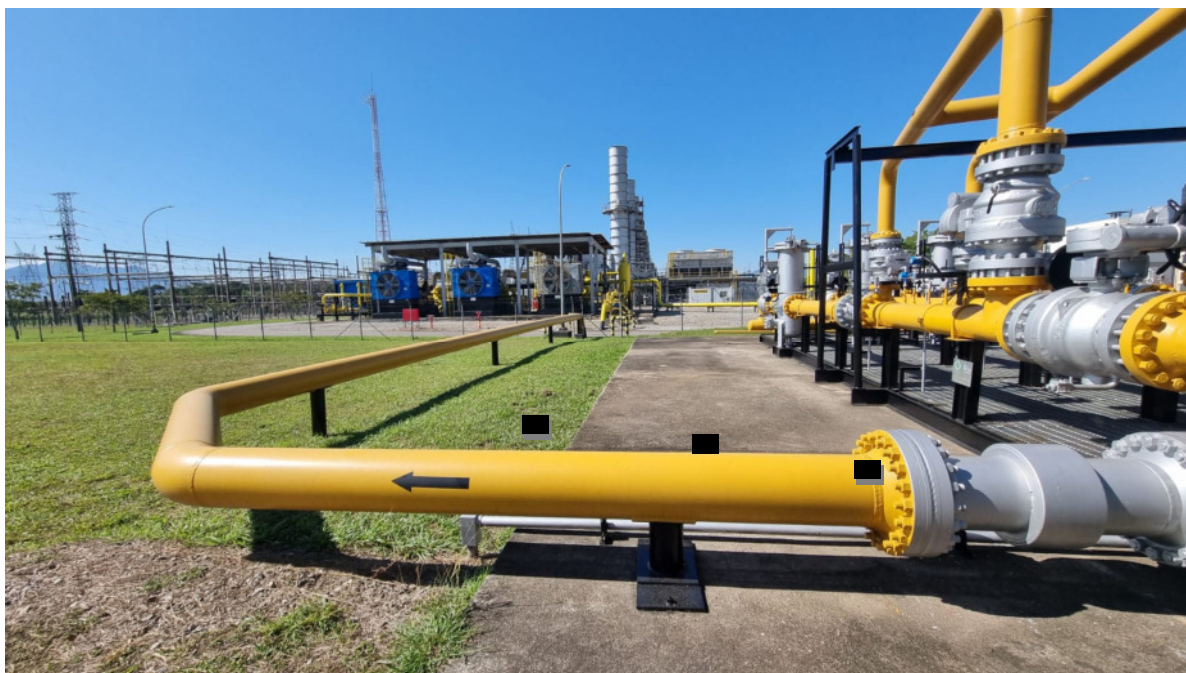
A estação UTE ELETROBOLT (SEROPÉDICA) se encontra dentro da planta da UTE, não é cercada ou murada e está em bom estado de conservação (Fotos 10 e 11). Contudo, foram verificadas irregularidades em relação à documentação: o Laudo de Exigências e o Certificado de Aprovação do CBMERJ não estavam na estação e não foram disponibilizados posteriormente. Cumpre detalhar que a falta de documentação do CBMERJ da estação em tela já havia sido parte integrante da motivação para a emissão do Termo de Notificação 09-2024 (TN 009-24).

Foto 10: Vista frontal da estação.

Foto 11: Vista lateral da estação.

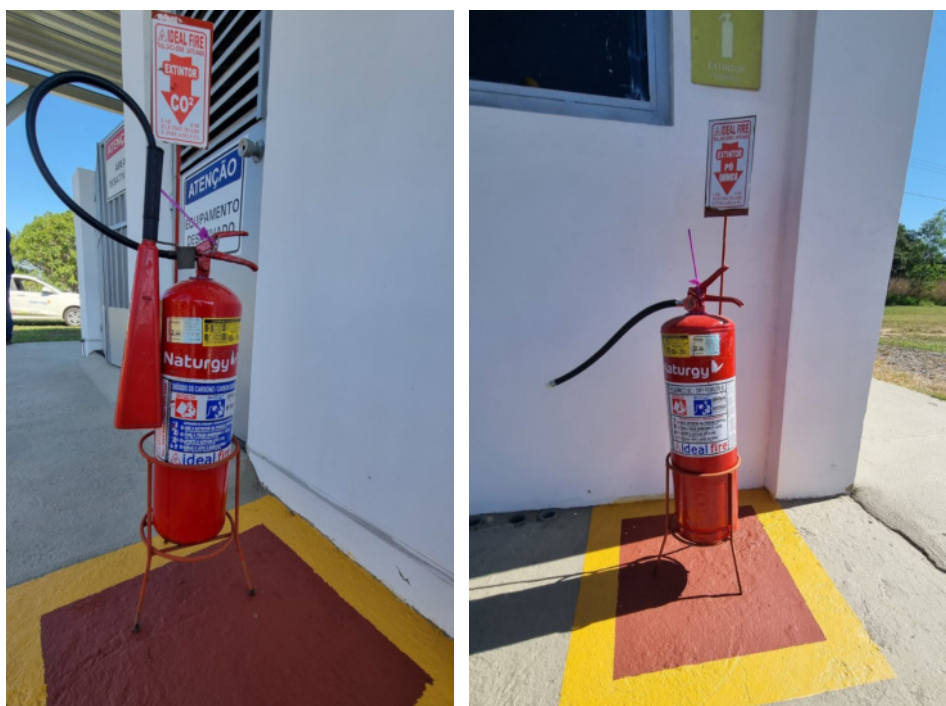
Itens 05 e 08 – não se aplicam, pois a estação está localizada em uma área aberta dentro da planta da UTE.  
Item 10 – em não conformidade, pois o Laudo de Exigências do CBMERJ da estação não foi disponibilizado, portanto, não é possível saber se a quantidade de extintores está adequada;  
Item 12 - não se aplica, pois não há sistema de odorização na estação;  
Item 14 - não se aplica, pois não há operador fixo na estação.

Por não haver laudo de exigências dos bombeiros para verificação, não foi possível determinar se a quantidade de extintores é adequada para a estação, apesar dos 2 (dois) extintores presentes no local terem sido verificados e estarem dentro da validade (Foto 12).

Foto 12: Extintores presentes na estação – os 2 (dois) foram verificados e estavam dentro da validade.

Recomenda-se disponibilizar a Licença de Operação do INEA, o Laudo de Exigências e o Certificado de Aprovação do CBMERJ na estação.
