## RELATÓRIO DE FISCALIZAÇÃO

| <b>1 – Nº de Relatório (RF CAENE):</b><br>P-101/25 | <b>2 – Data da Fiscalização:</b><br>21/07/2025 | <b>3 – Concessionária Fiscalizada:</b><br>CEG RIO |

**7 – Objetivo da Fiscalização:**  
Verificar o estado de conservação da ERM-D-R42.00-0016 e ERM-D-R42.00-0021, no município de Barra Mansa/RJ.

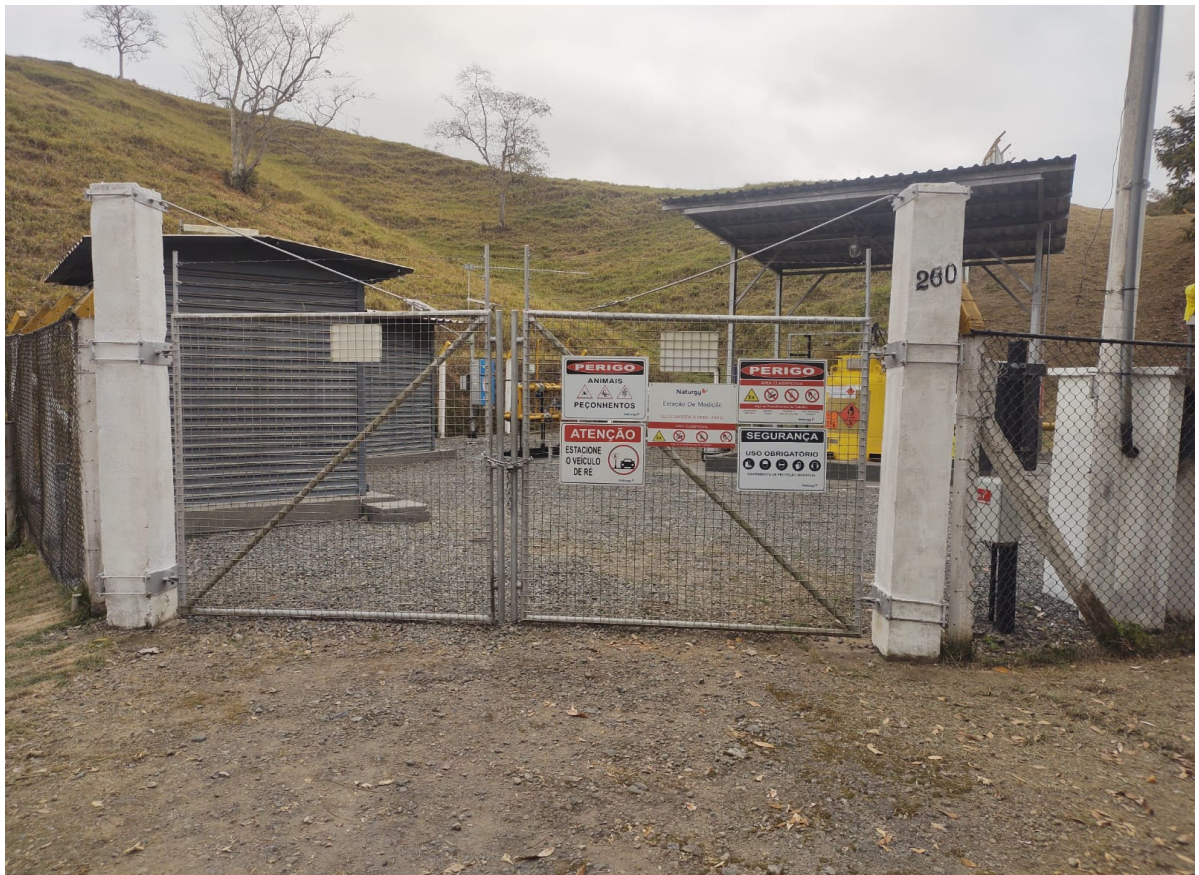
Foto 2: Portão de acesso e placas de sinalização de segurança.

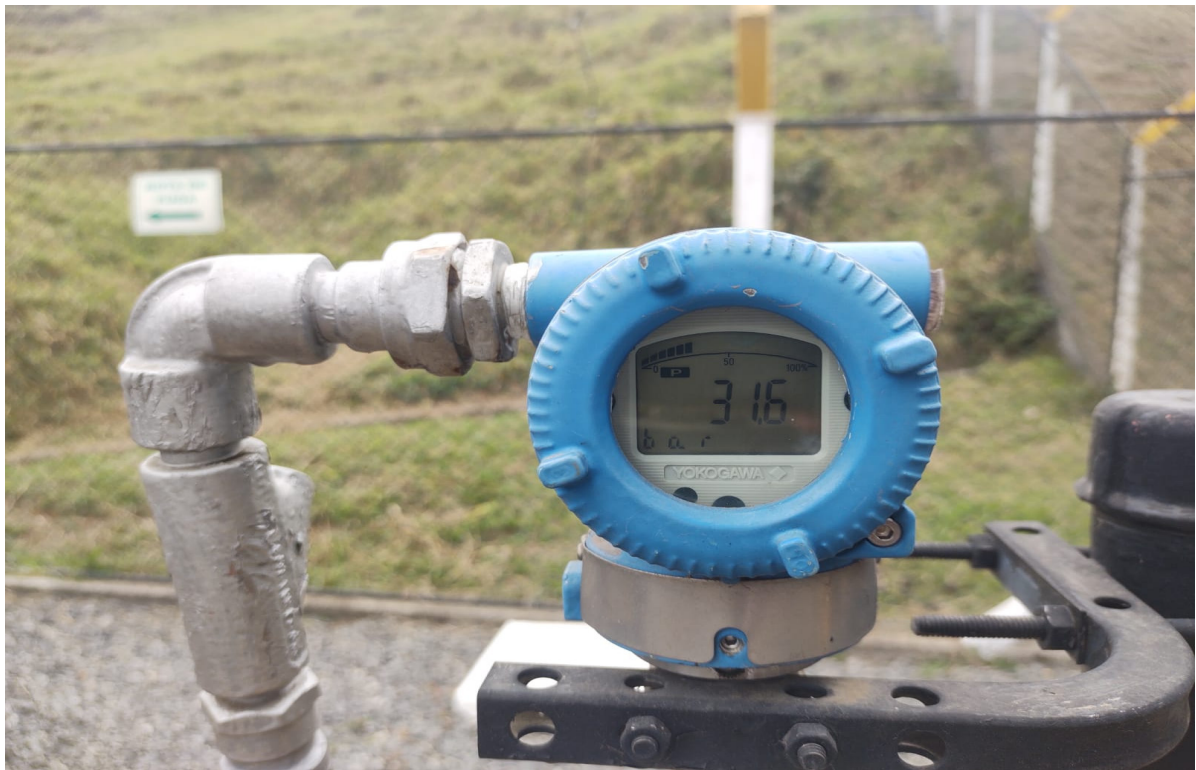
No local há duas estações de Regulação e Medição com os seguintes números de inventário: ERM-D-R42.00-0021 e ERM-D-R42.00-0016. O gás natural é recebido pela primeira estação, ERM-D-R42.00-0021, com pressão de aproximadamente 35 BAR (foto 3) e passa pelo sistema de odorização (foto 4). Segundo o gestor da estação, após esse processo, parte do gás natural segue para abastecer o gasoduto Dupont e a outra parte segue para a segunda estação. Na segunda estação, ERM-D-R42.00-0016, a pressão é reduzida para 4 BAR e, segundo o gestor da estação, segue para atender o gasoduto Matarazzo.

Foto 3: Manômetro localizado na estação ERM-D-R42.00-0021.

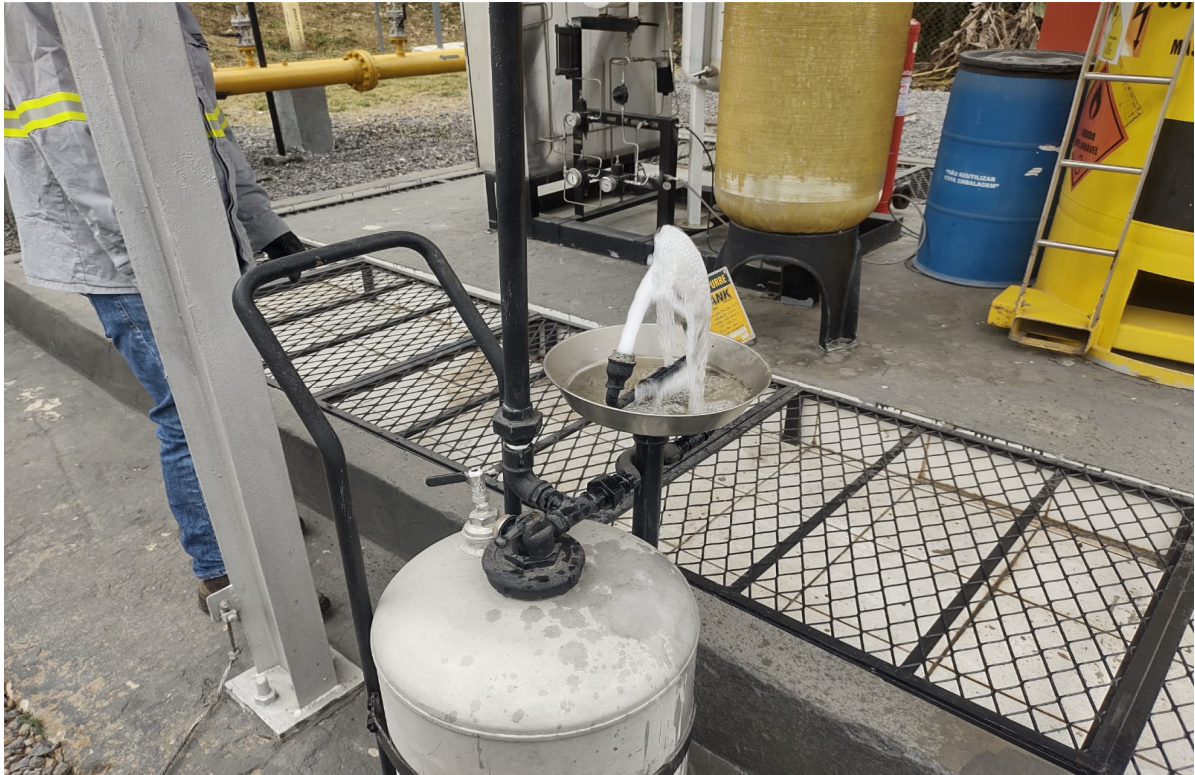
Foto 9: Teste do lava olhos.

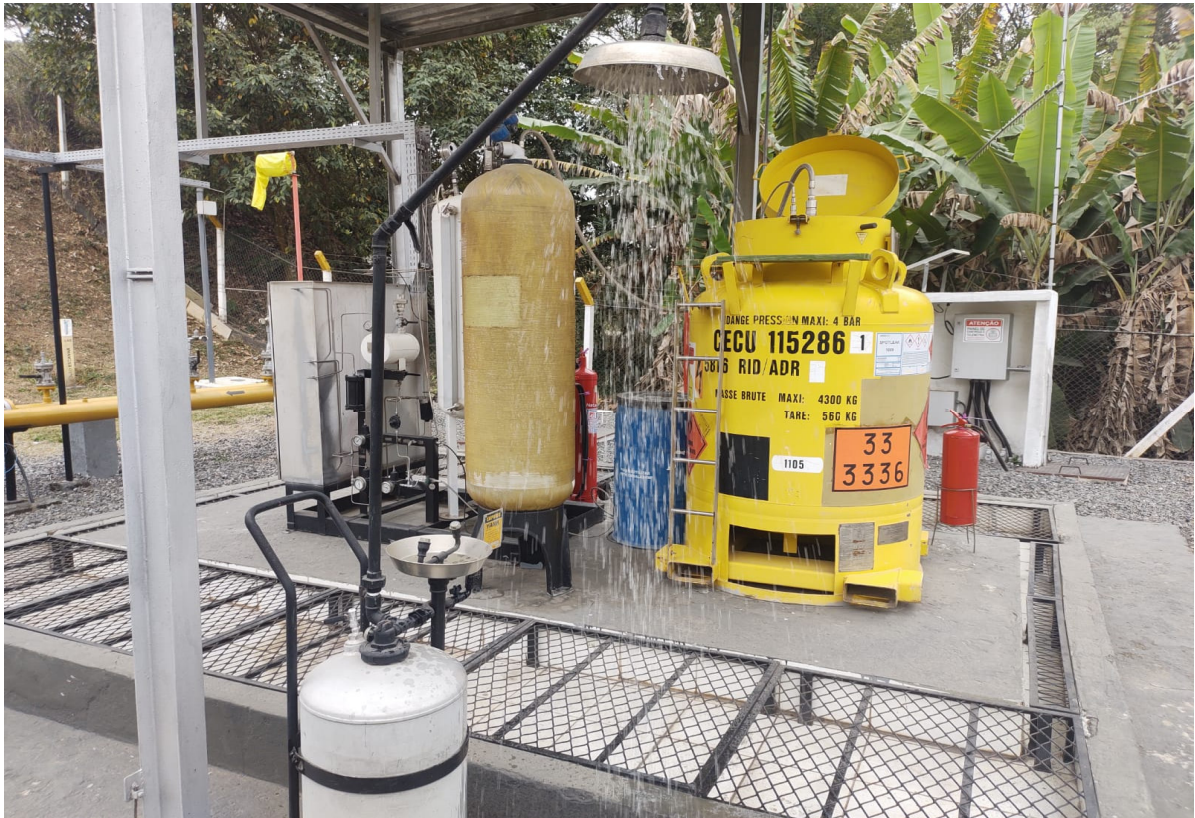
Foto 10: Teste do chuveiro.

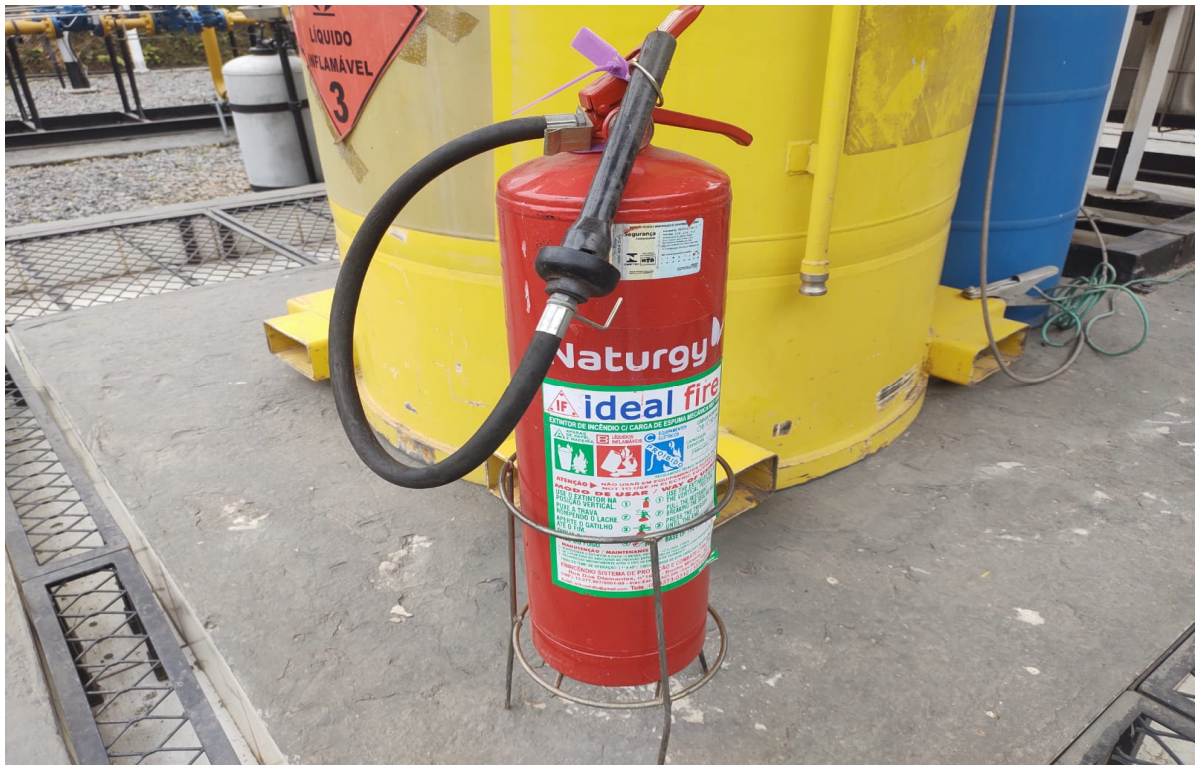
Foto 11: Extintor de espuma mecânica.

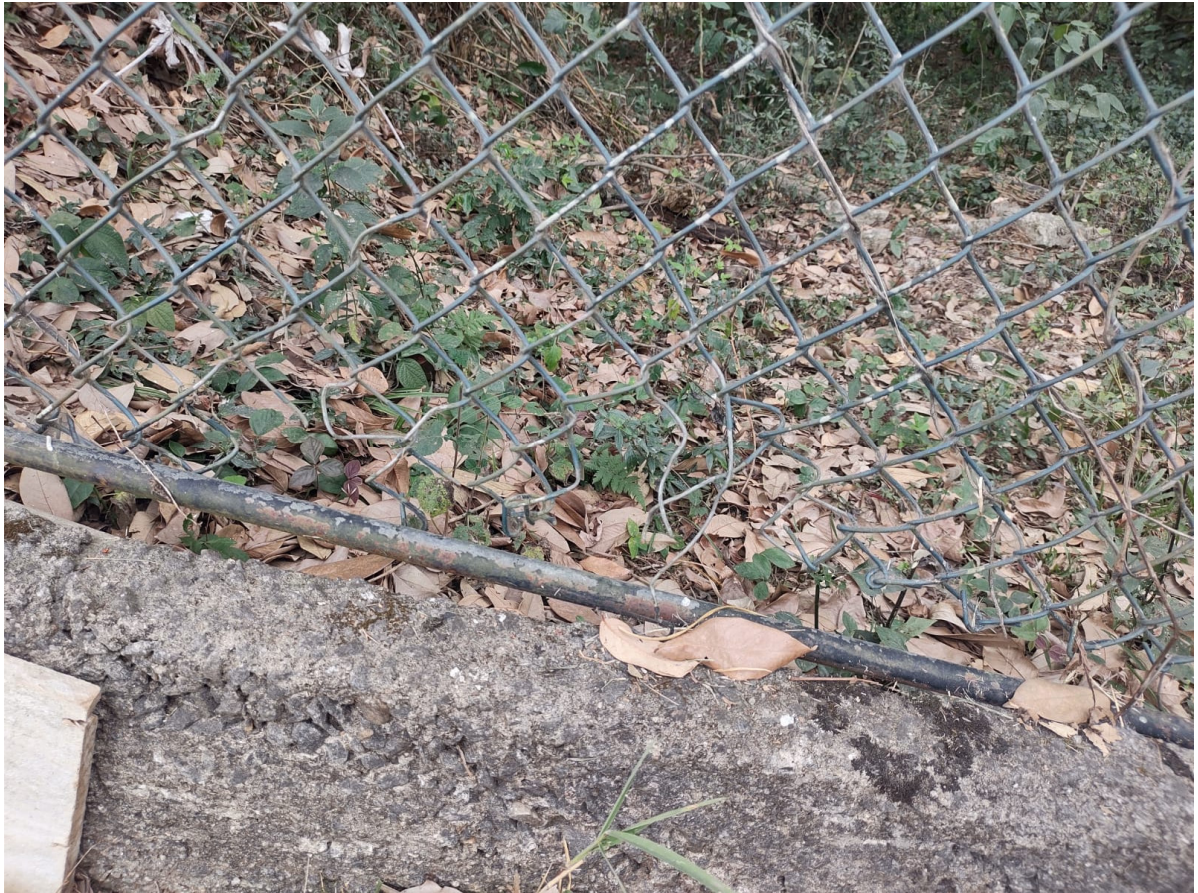
Item 05 - Não conforme, pois havia um buraco na cerca;  
Item 14 - Não se aplica, pois não há operador fixo na estação;  
Item 21 - Não se aplica, pois não há sistema de estocagem na estação;

Foram vistoriadas as placas de rota de fuga, o portão, os extintores (foto 11), o sistema de iluminação da estação, o lava olhos (foto 9) e chuveiro (foto 10), que são itens de segurança do sistema de odorização, tudo estava em bom estado de conservação e pronto para utilização. Porém, durante a fiscalização, foi solicitado o fechamento de um buraco na cerca (foto 13). Esse apontamento foi sanado rapidamente e comprovados por meio de foto (foto 14).

Foto 13: Buraco na cerca.

1. Fechar buraco na cerca (foto 13);

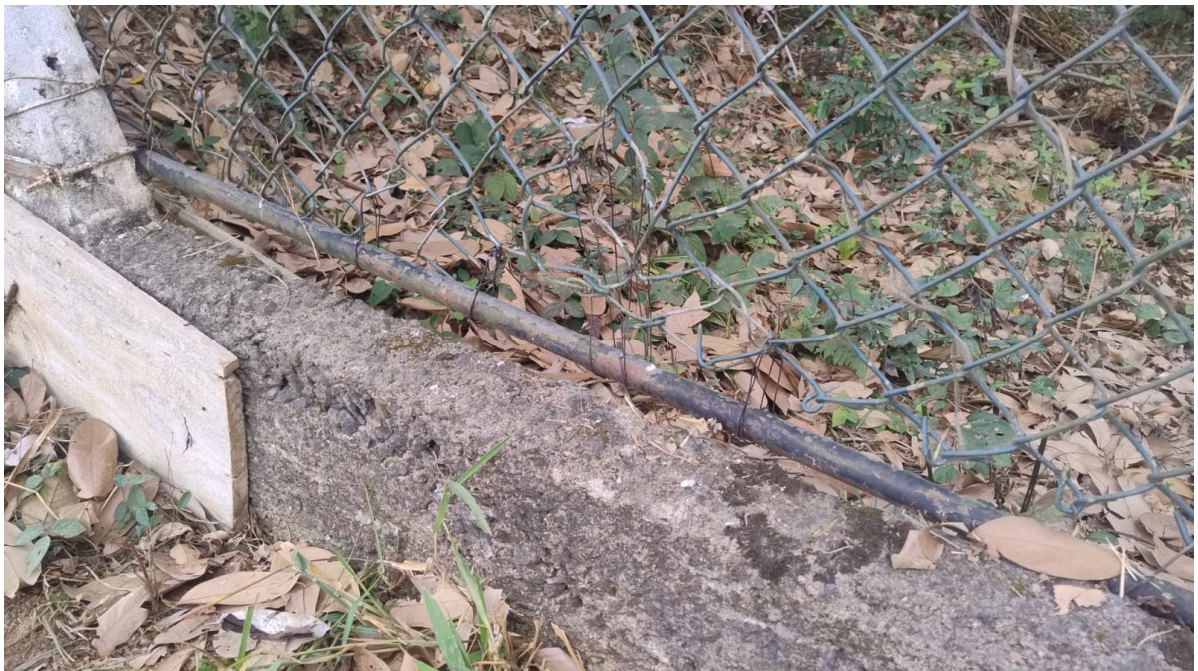
Foto 14: Reparo da cerca.

As adequações foram realizadas conforme demonstrado por meio da foto 14. Diante disto, está sanado o apontamento realizado referente ao fechamento do buraco na cerca.
