## RELATÓRIO DE FISCALIZAÇÃO

| <b>1 – Nº de Relatório (RF CAENE):</b><br>P_107_25 | <b>2 – Data da Fiscalização:</b><br>30/07/2025 | <b>3 – Concessionária Fiscalizada:</b><br>CEG |
| <b>4 – Endereço:</b><br>Rua Murinho Nobre (entre Rua Dias de Barros e final) | <b>5 – Bairro(s):</b><br>Santa Teresa | <b>6 – Município/UF:</b><br>Rio de Janeiro/RJ |

| <b>Número do Projeto:</b> RJ-STE-53103/2023 | <b>Tipo de obra:</b> Renovação de rede | <b>Interna</b> | | <b>Externa</b> | X |

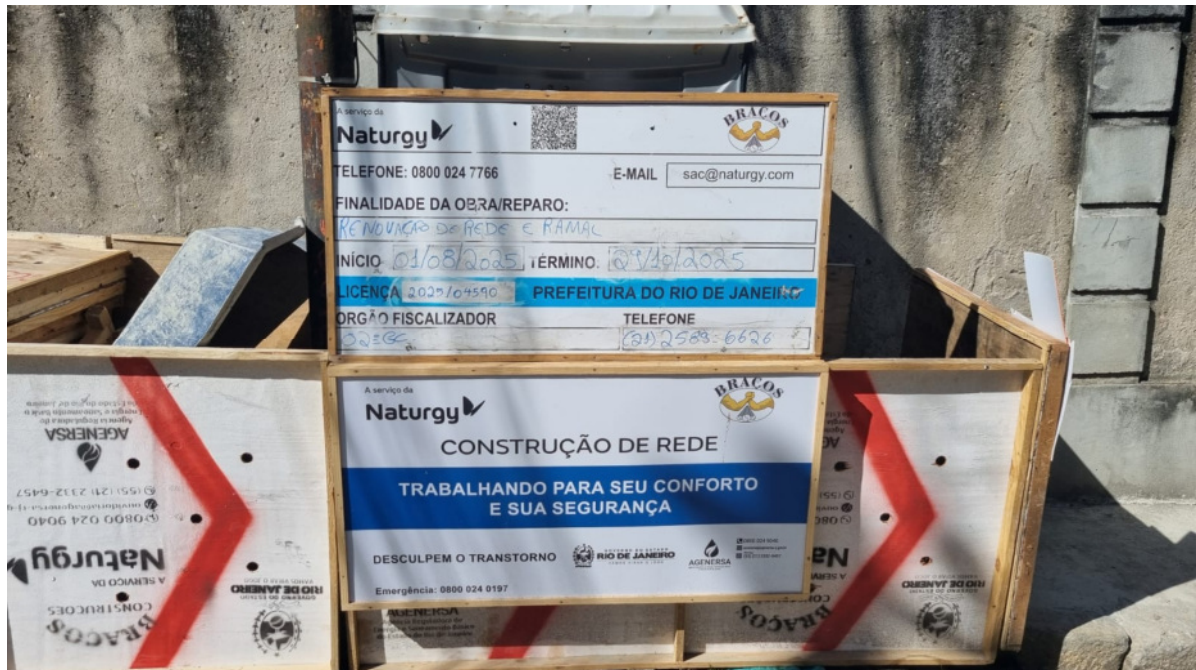
Trata-se de obra realizada pela empresa Braços Construções (Foto 1) com o objetivo de substituir a antiga tubulação de ferro fundido por PE Ø 63mm ao longo do passeio público da Rua Murinho Nobre, no trecho entre a Rua Dias de Barros e o seu final.

Foto 1: Placas de identificação e de aviso de obra.

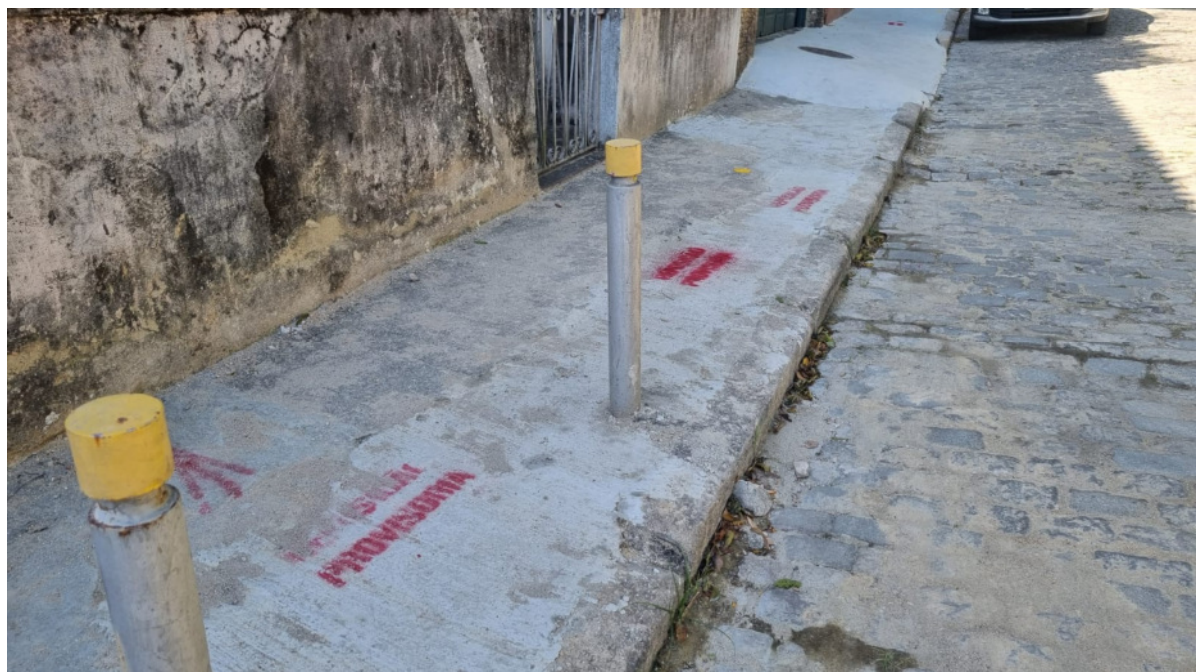
Foram observadas áreas de recomposição definitiva e provisória no calçamento da rua (Fotos 2 a 4). Importante destacar que as áreas de recomposição provisória se referem aos ramais que serão reabertos e interligados à rede de PE Ø 63mm assentada e também a partes que tiveram interferência de pedestres e carros (Foto 5). Essas áreas serão, posteriormente, recompostas definitivamente. Além disso, foram verificados o local de vivência (Foto 6), as áreas de armazenamento (Fotos 7 e 8) e de descarte de material (Foto 9), as placas de sinalização e de segurança (Fotos 6, 9 a 11) e os extintores de incêndio (Foto 12) - todos estavam em conformidade.

Foto 2: Trecho de recomposição provisória no calçamento da rua.

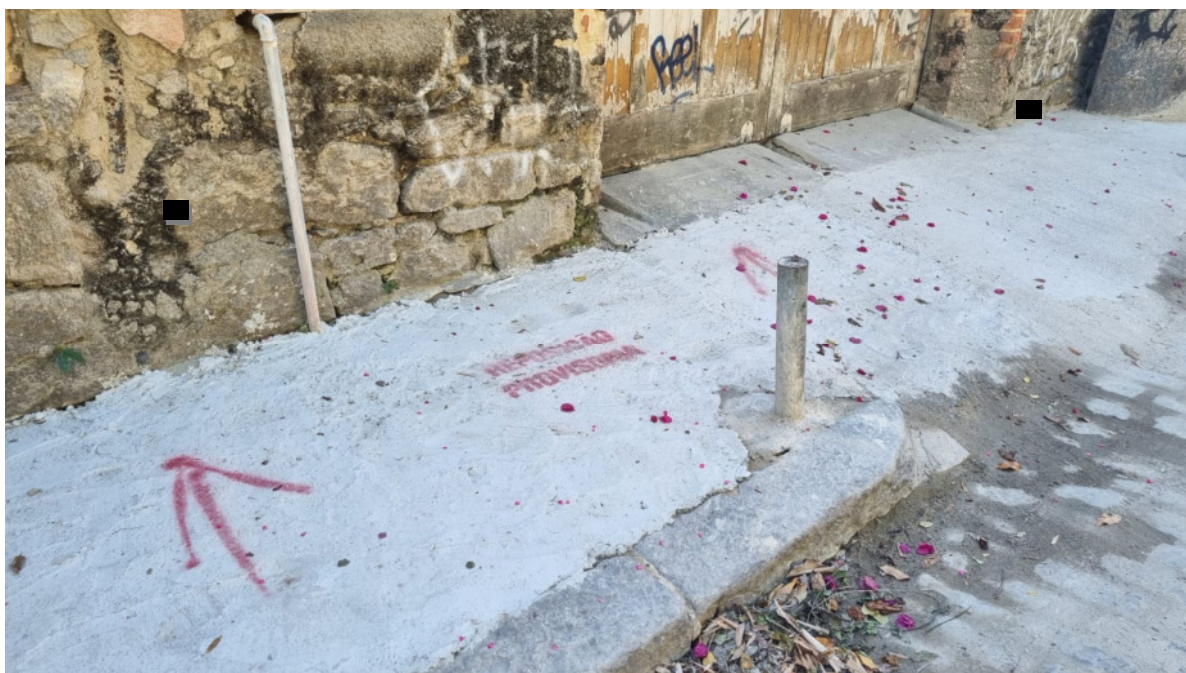
Foto 3: Trecho de recomposição provisória no calçamento da rua.

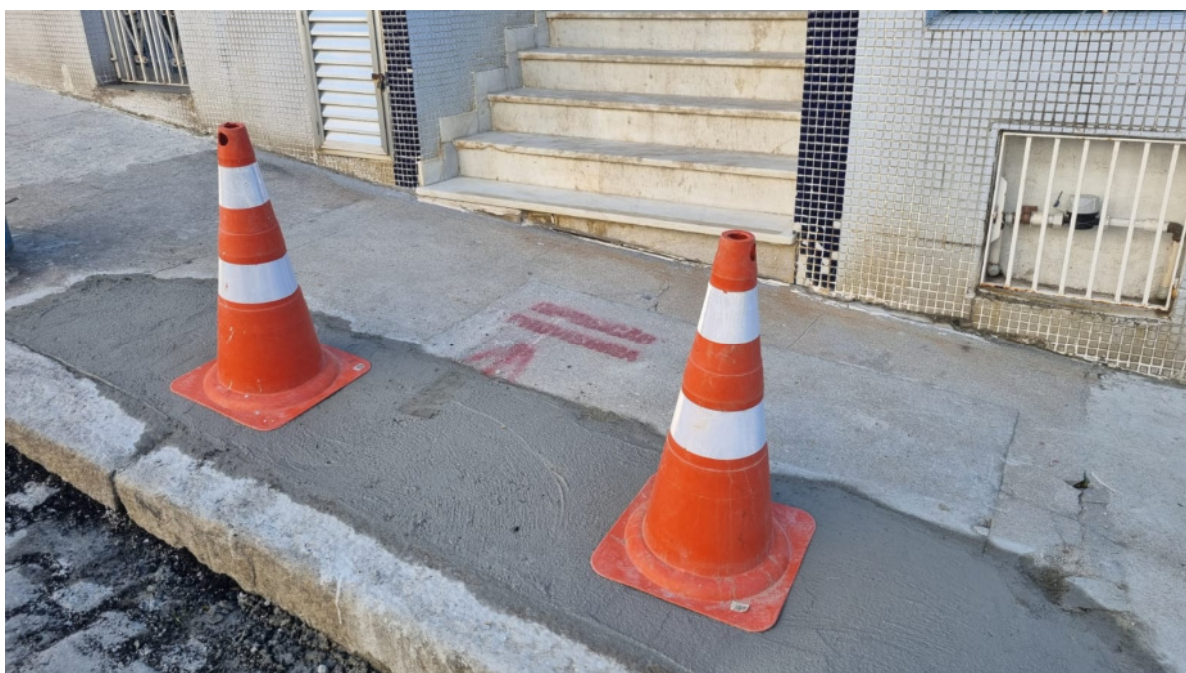
Foto 4: Trecho de recomposição provisória no calçamento da rua sinalizado com cones.

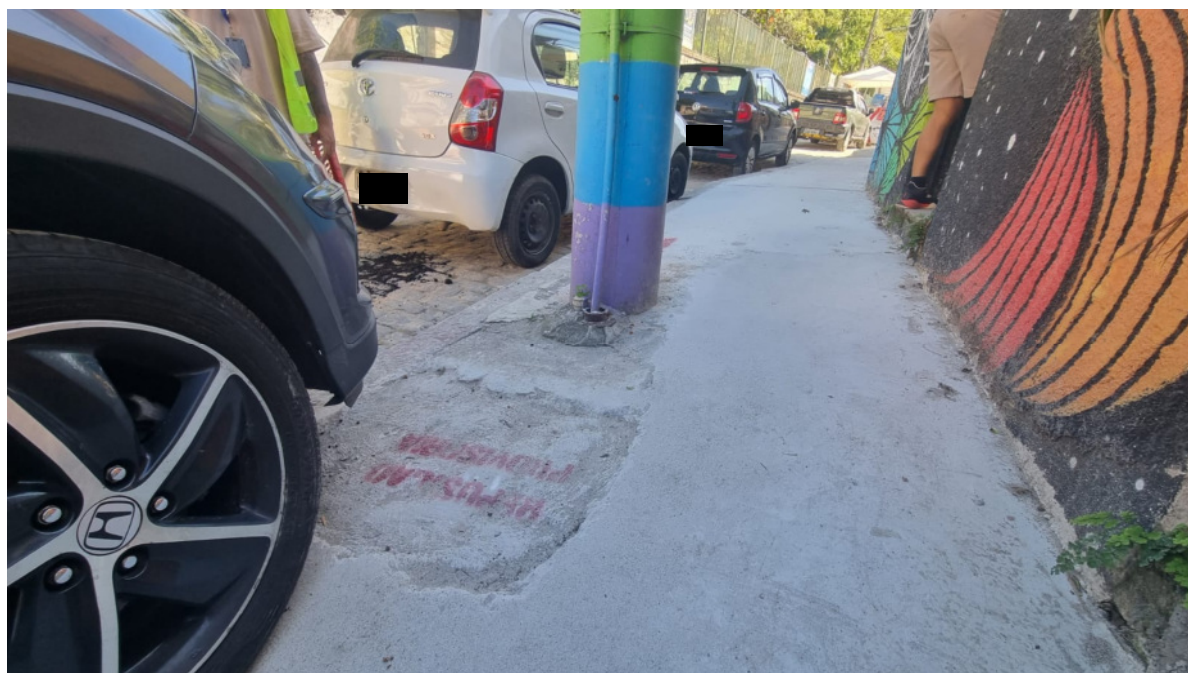
Foto 5: Trecho de recomposição provisória no calçamento – local teve muita influência de pedestres e carros estacionados.

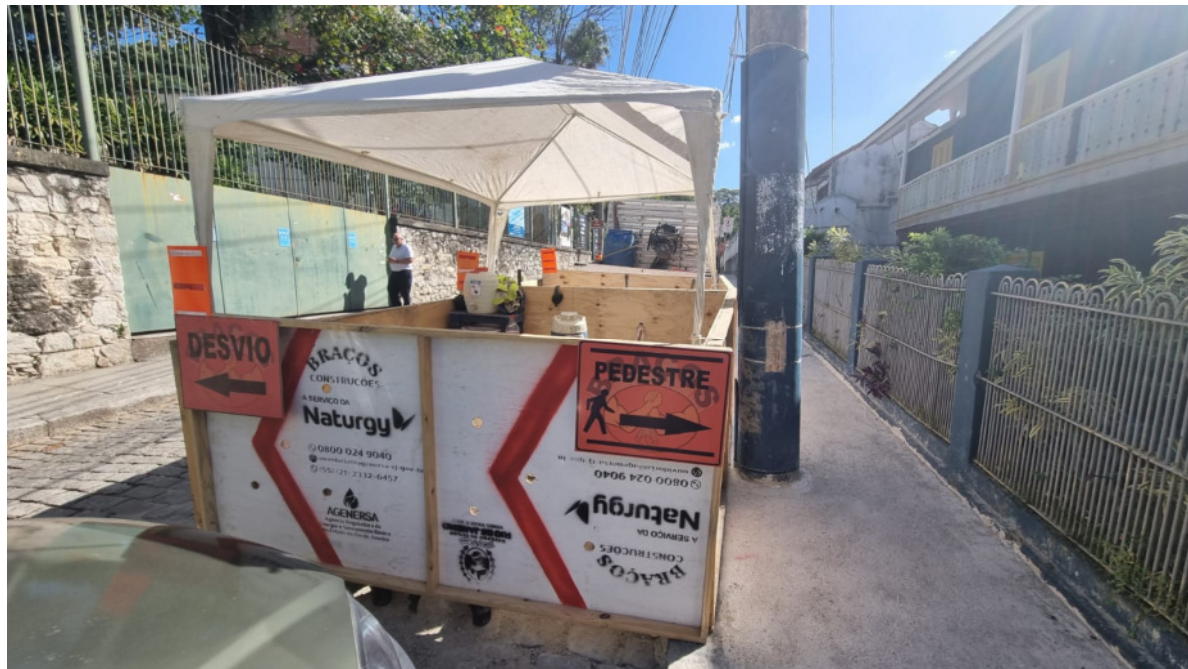
Foto 6: Local de vivência, placas de desvio de trânsito e de pedestres e sinalização noturna.

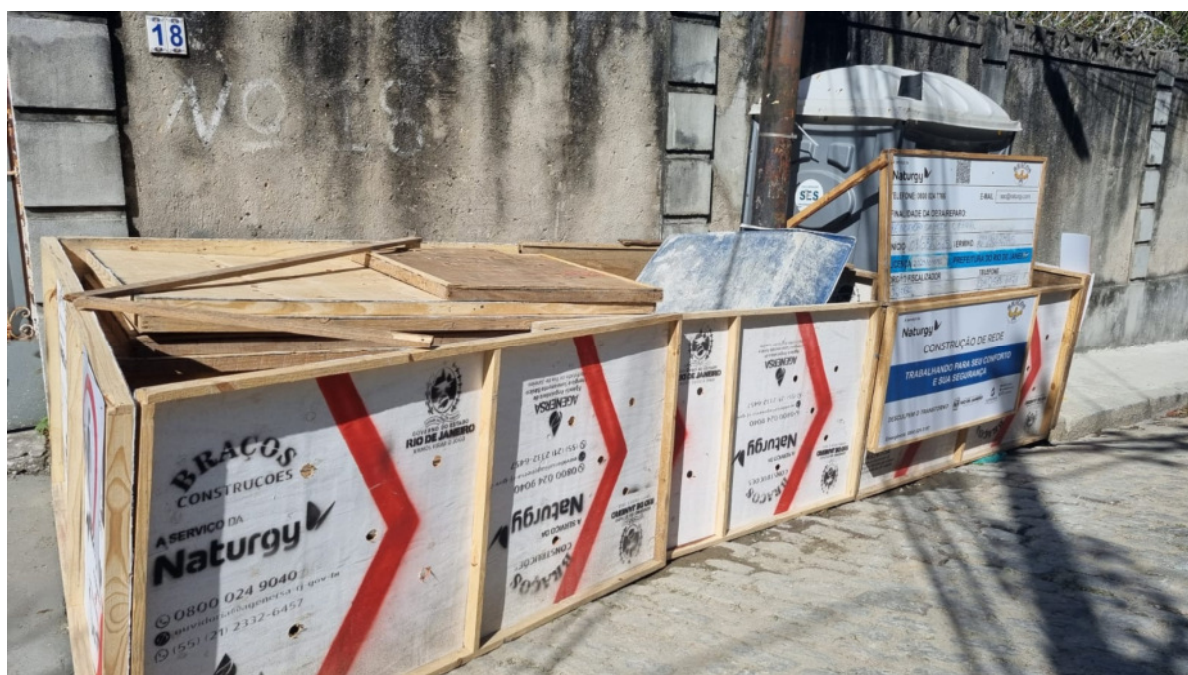
Foto 7: Área de armazenamento de material.

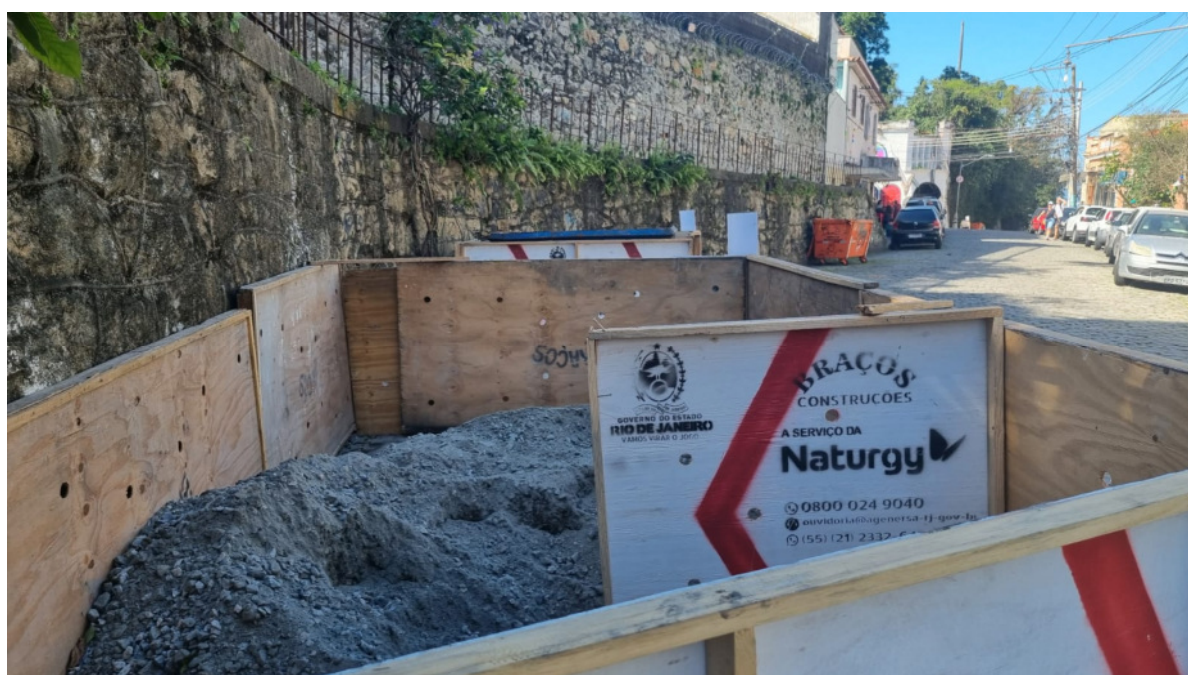
Foto 8: Área de armazenamento de material.

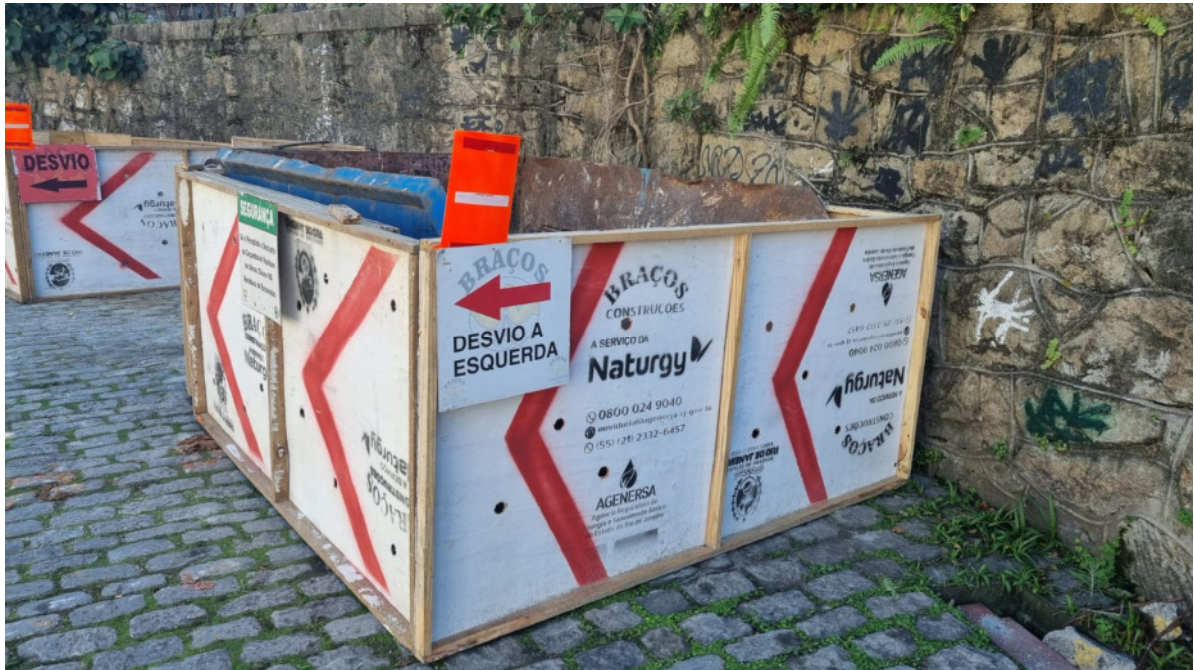
Foto 9: Área de descarte de material com placa de desvio de trânsito e sinalização noturna.

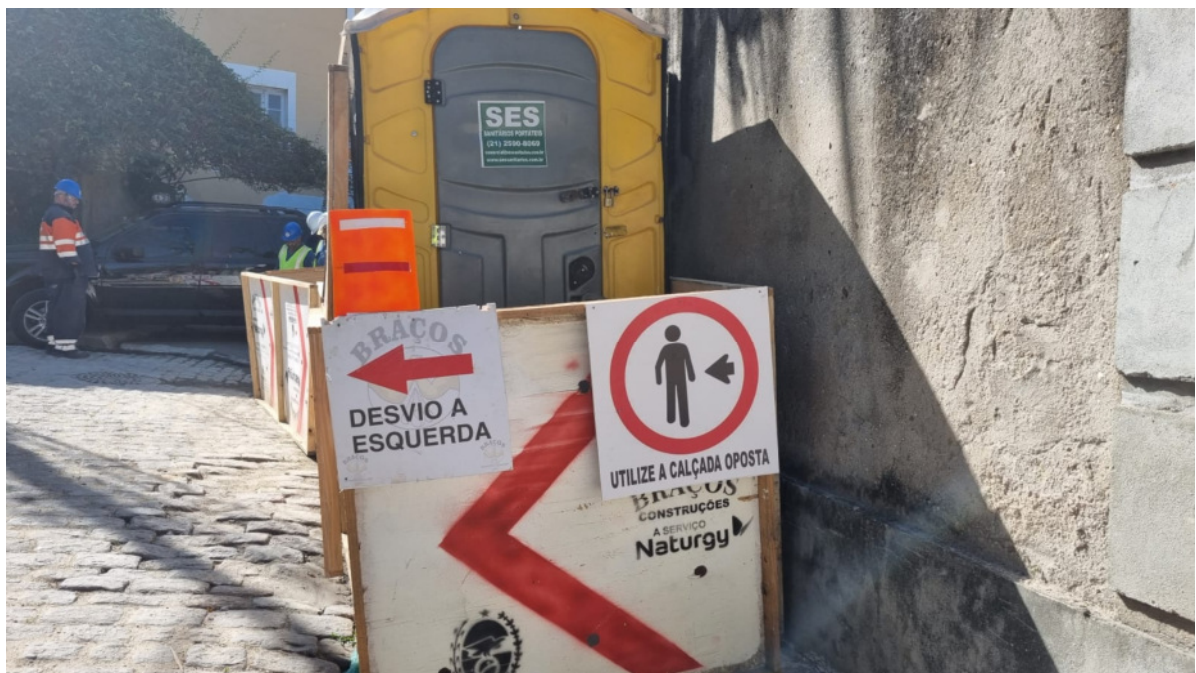
Foto 10: Placas de desvio de pedestre e de trânsito e sinalização noturna.

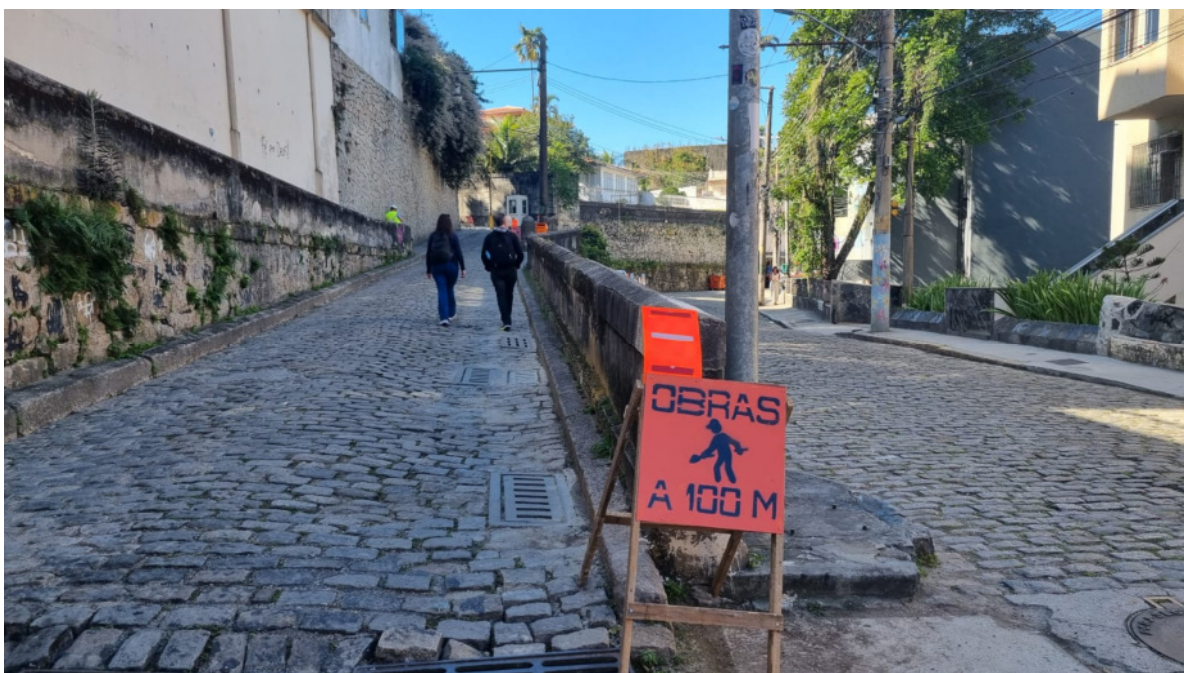
Foto 11: Placa de aviso de obra.

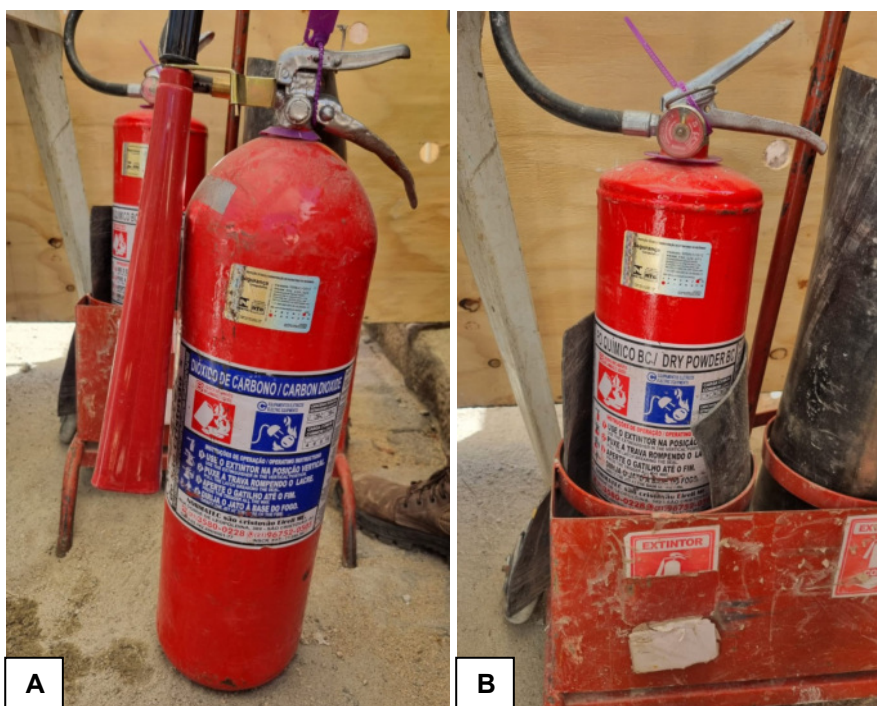
Foto 12: Extintores de incêndio dentro do local de vivência: A) Extintor tipo CO<sub>2</sub>; B) Extintor tipo Pó Químico.
