## RELATÓRIO DE FISCALIZAÇÃO

| <b>1 – Nº de Relatório:</b> P_112_25 | <b>2 – Data da Fiscalização:</b> 31/07/2025 | <b>3 – Concessionária Fiscalizada:</b> CEG Rio |
| <b>4 – Endereço:</b> Rua Peperônia a Rodovia Amaral Peixoto - Fase 2 | <b>5 – Bairro(s):</b> Âncora/Jardim Mariléa | <b>6 – Município/UF:</b> Rio das Ostras/RJ |

| <b>Número do Projeto:</b> RO-000-52373/2022 | | <b>Tipo de obra:</b> Reforço de rede | | <b>Interna</b> | | <b>Externa</b> | <b>X</b> |

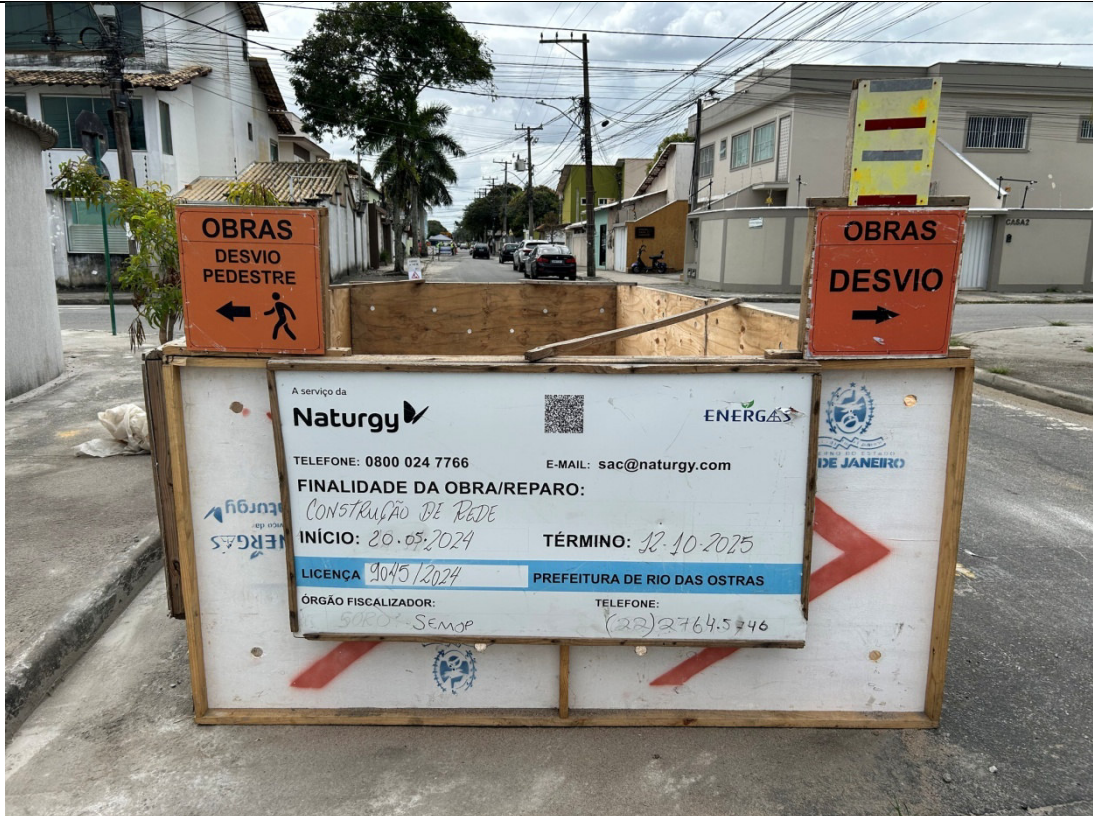
Durante a visita, constatou-se que o ponto atual de avanço da obra, no segundo trecho, localiza-se na esquina da Rua Macaé com a Rua Paraíba do Sul, onde é visível a extremidade da tubulação em vala aberta (fotos 8-9). Ainda na Rua Macaé, um pouco adiante, foi aberta uma vala em frente ao nº 1105 (foto 3), onde se encontra a placa de identificação da obra (foto 1), com o objetivo de viabilizar uma nova perfuração por MND.

Foto 1: Identificação da obra e sinalizações.

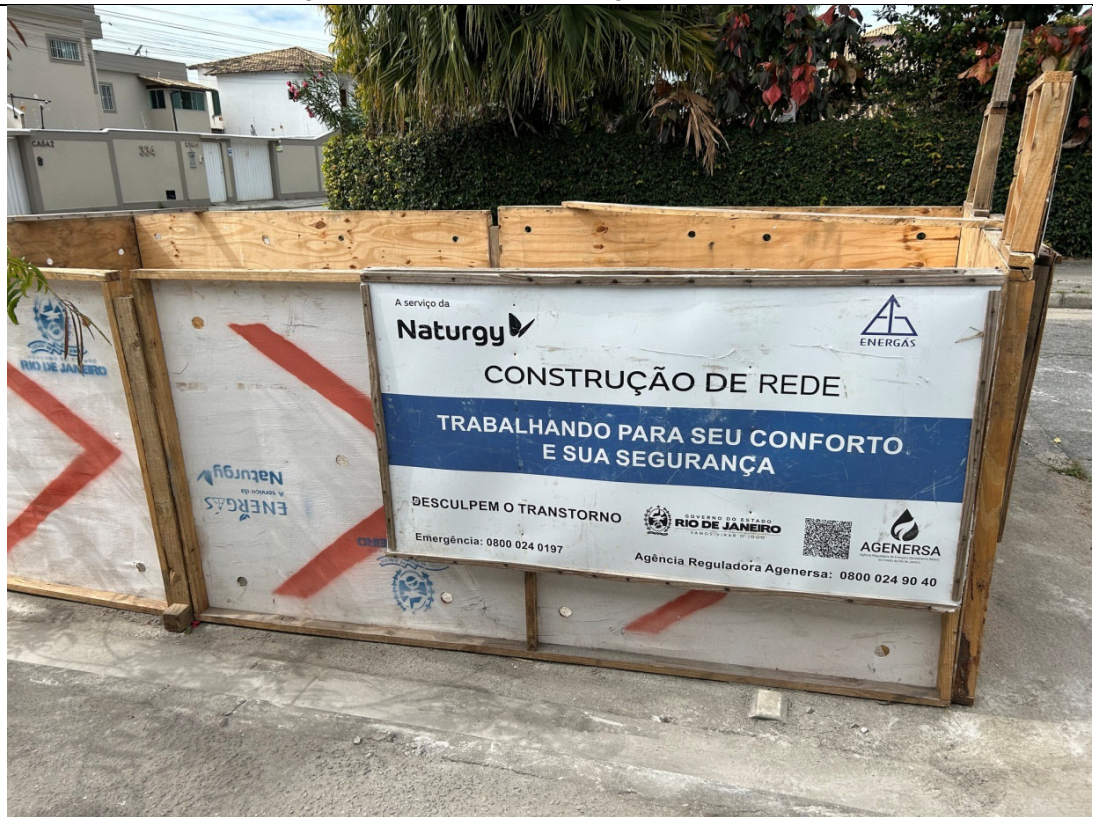
Foto 2: Aviso de obra.

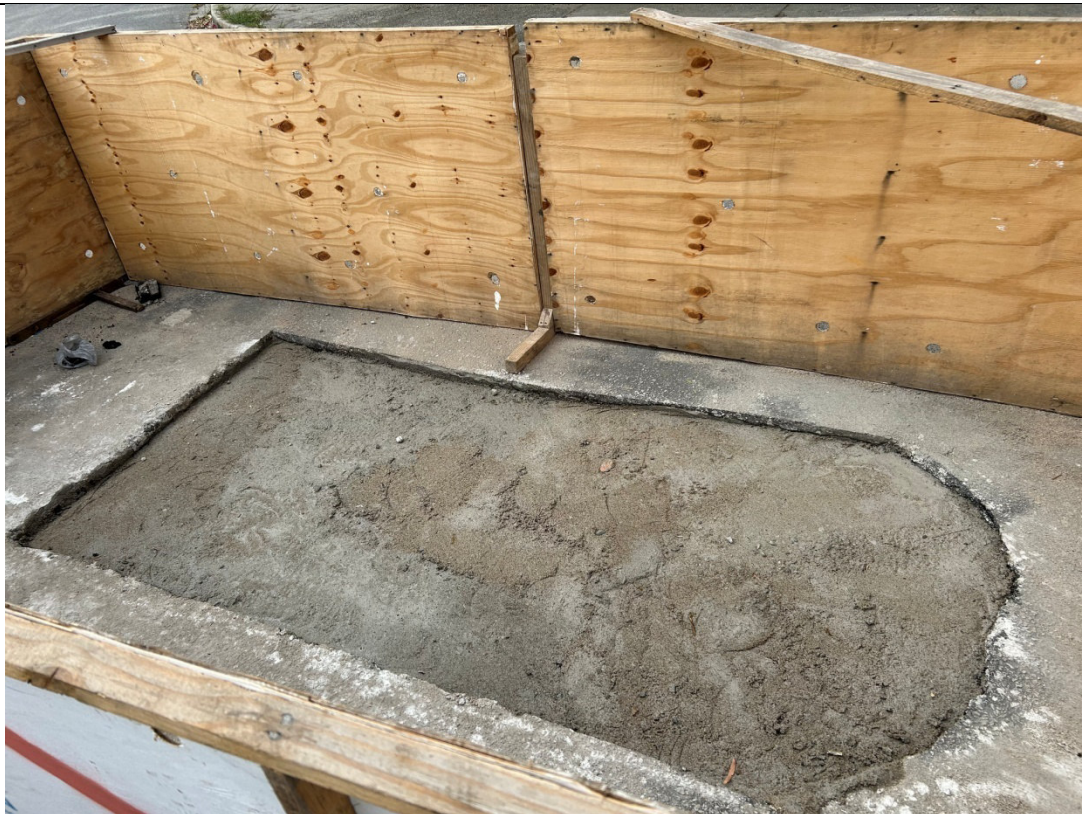
**Foto 3: Abertura na via ainda não recomposta.**

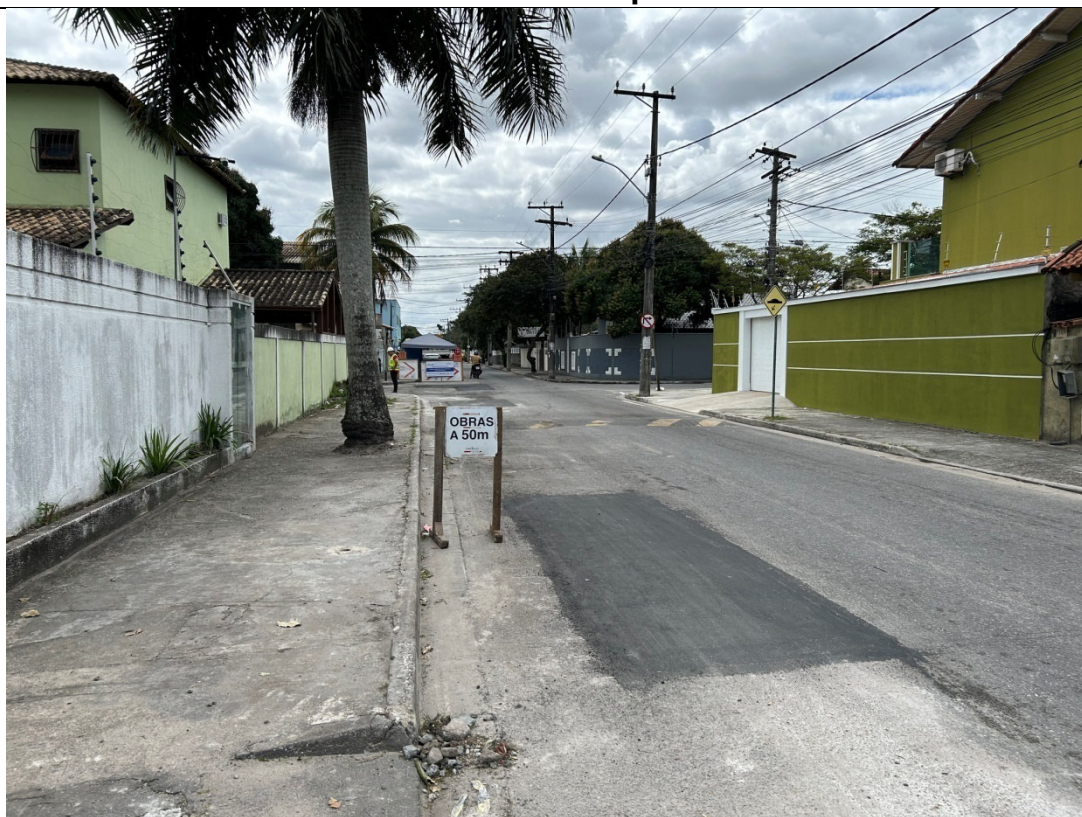
**Foto 4: Aviso de obras a 50 metros e trecho recomposto da via.**

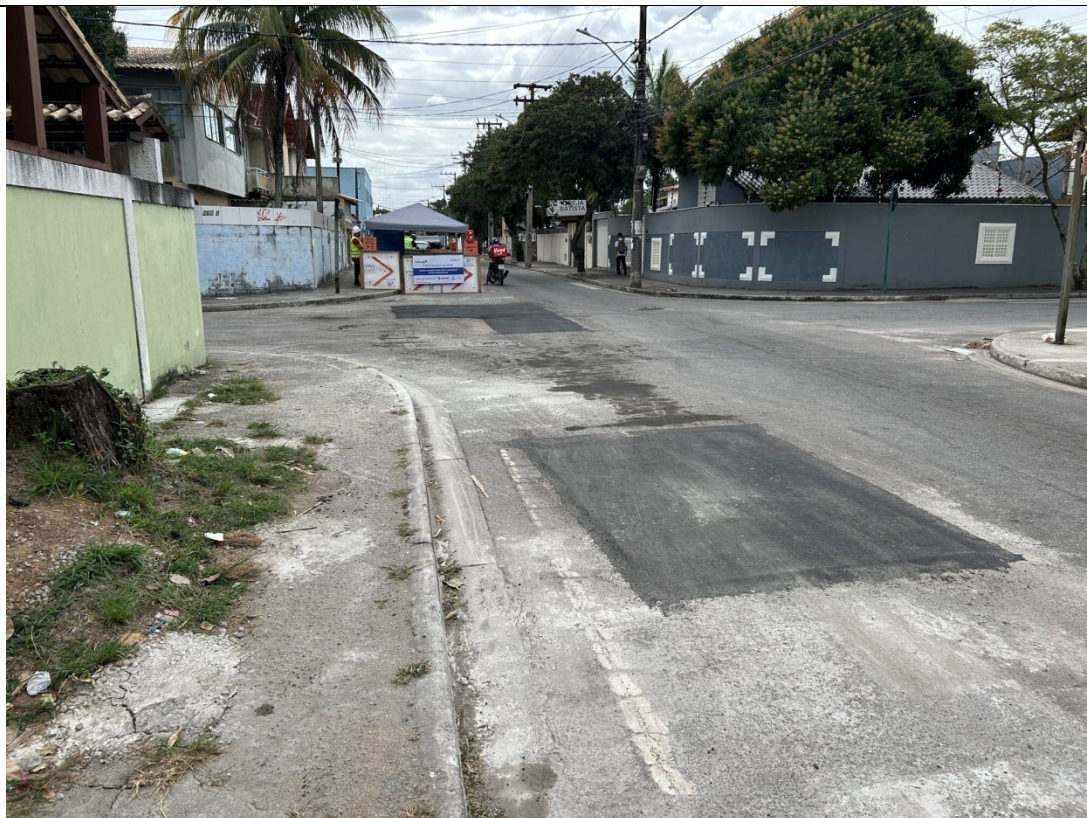
**Foto 5: Trechos recompostos da via e local de vivência ao fundo.**

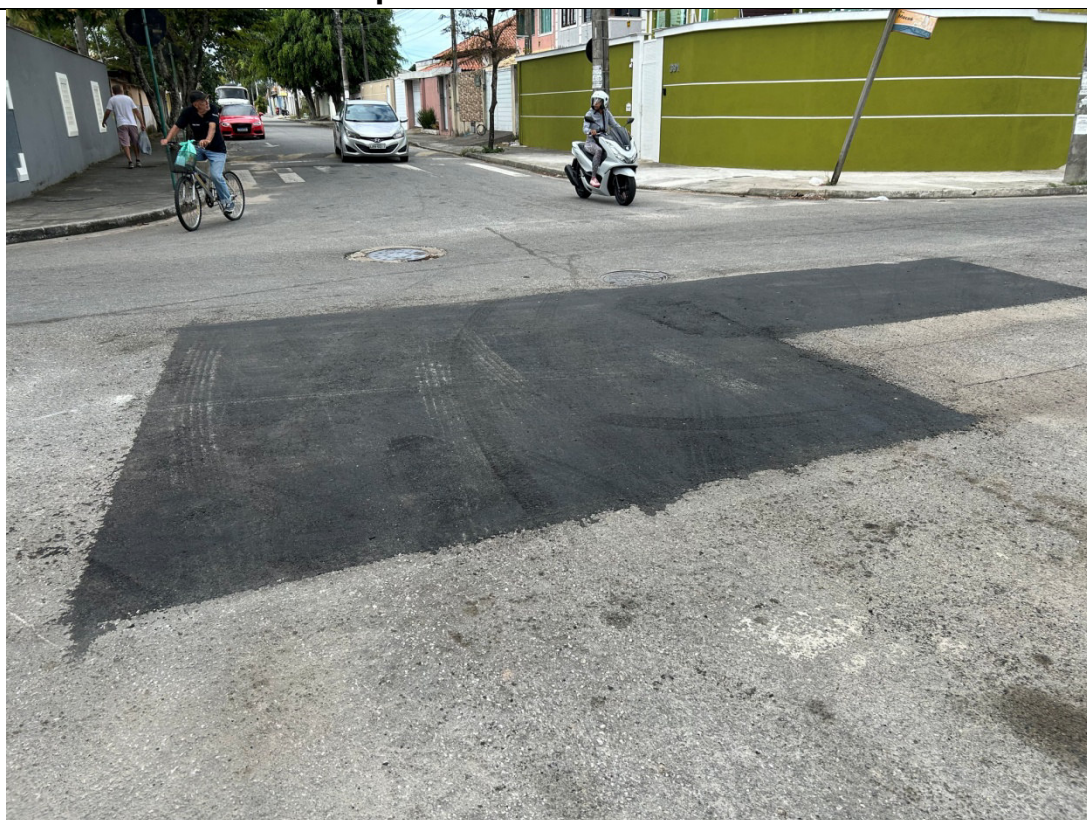
Contudo, a tentativa inicial de passagem da tubulação entre os dois pontos resultou no rompimento de uma tubulação de esgoto bem no cruzamento com a Rua Paraíba do Sul (foto 6), o que interrompeu temporariamente os serviços. A vala foi fechada e aguarda a recomposição do asfalto, sendo que a perfuração será reprogramada. As obras tiveram início em 20 de maio de 2024, com previsão de conclusão em 12 de outubro de 2025.

**Foto 6: Área da via recomposta após rompimento de tubulação de esgoto.**

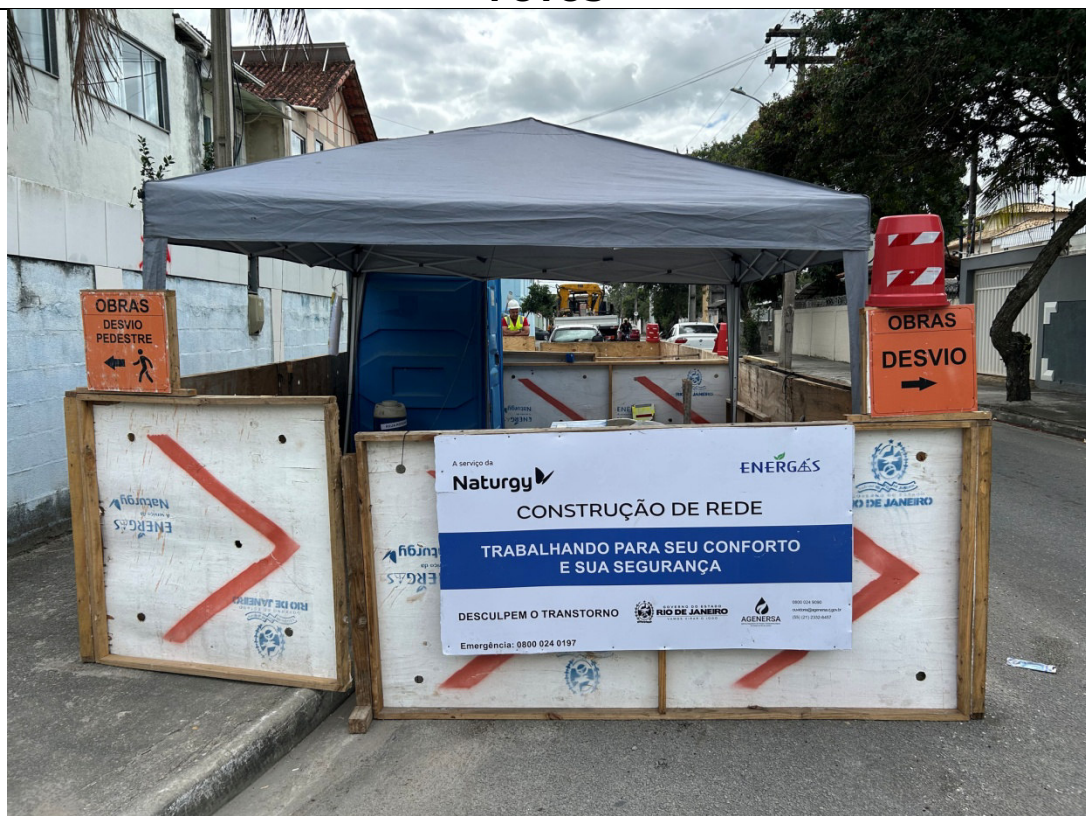
Foto 7: Área de vivência.

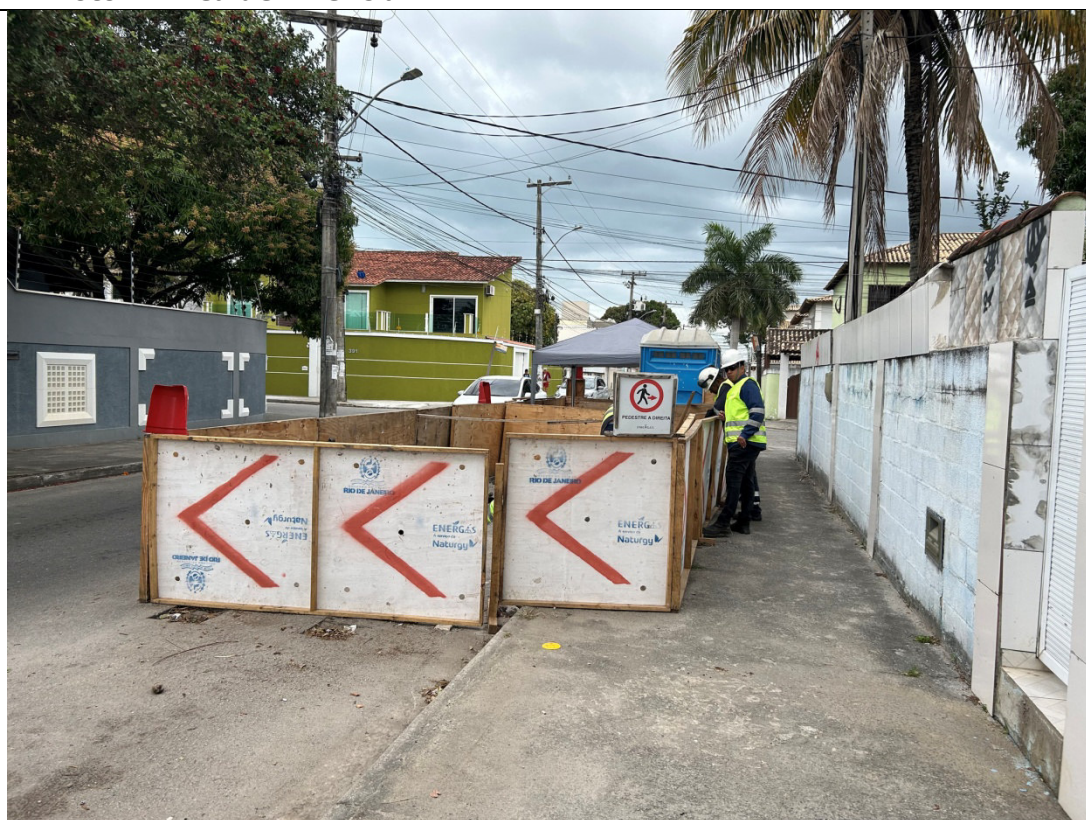
Foto 8: Ponto atual de avanço da obra.

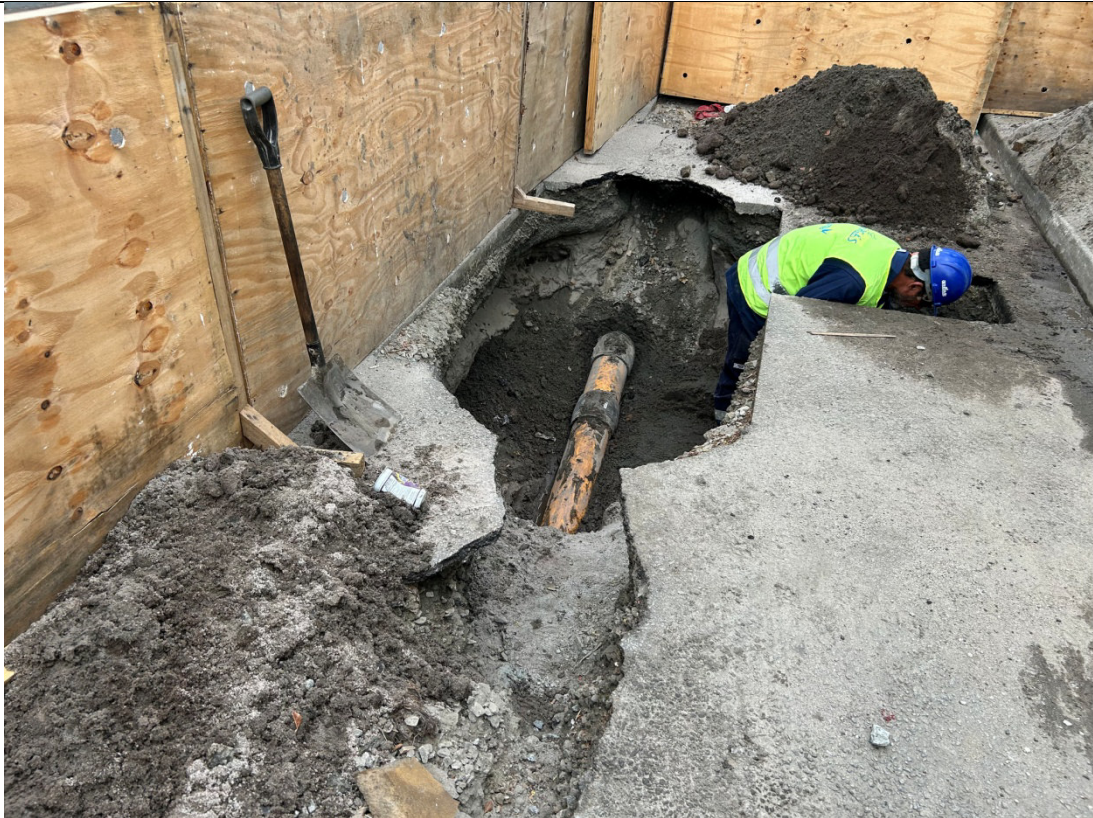
**Foto 9: Trecho final da obra em execução, com extremidade final da tubulação visível na vala aberta.**

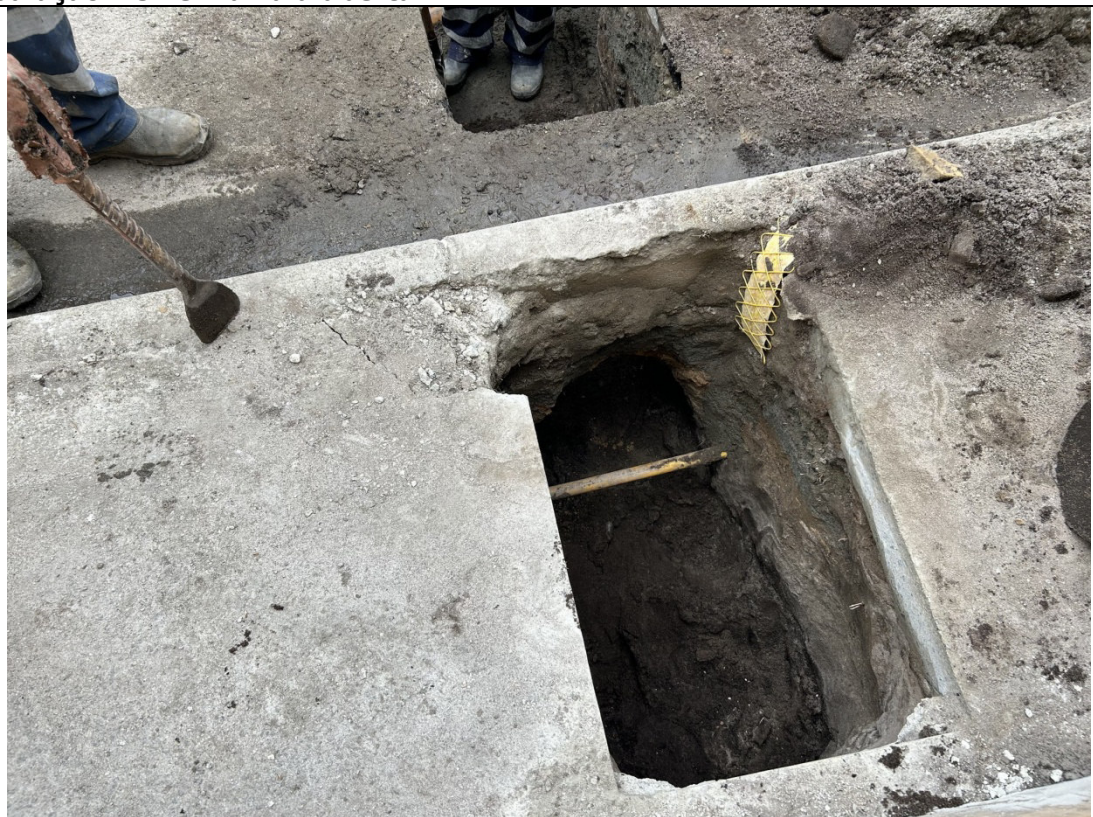
**Foto 10: Rede antiga de PE Ø32 mm exposta ao lado da nova escavação.**

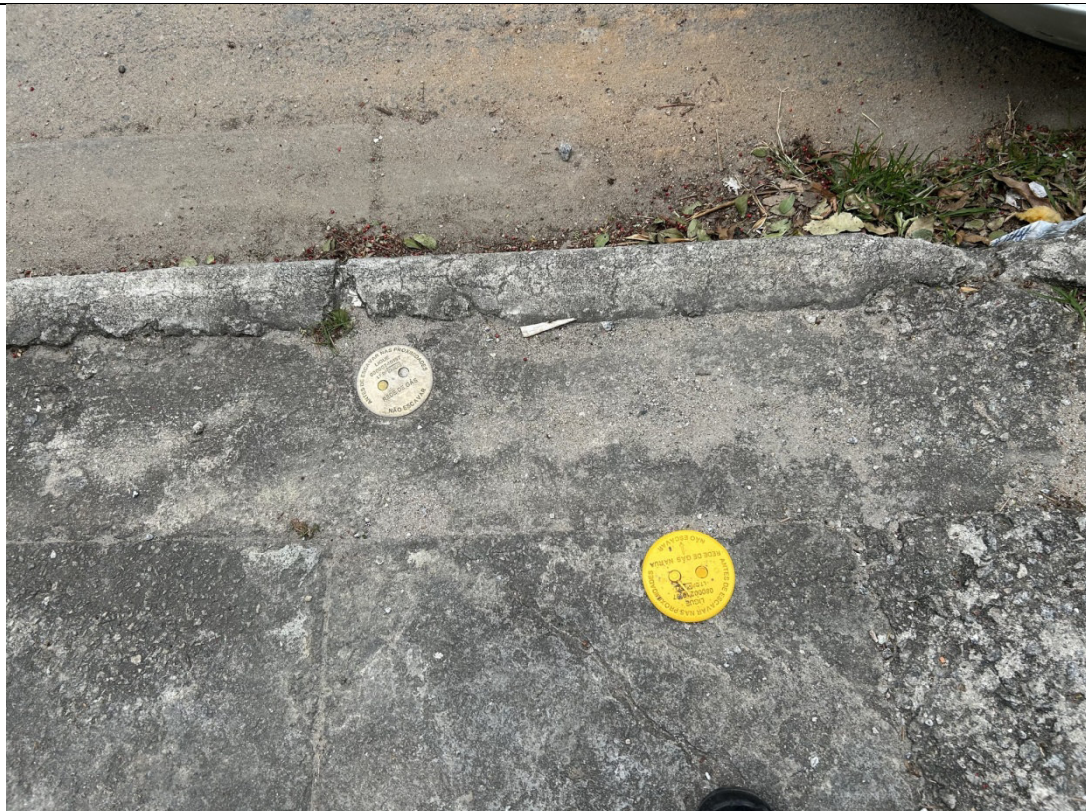
**Foto 11: Marco plano novo instalado ao lado de marco da rede antiga.**

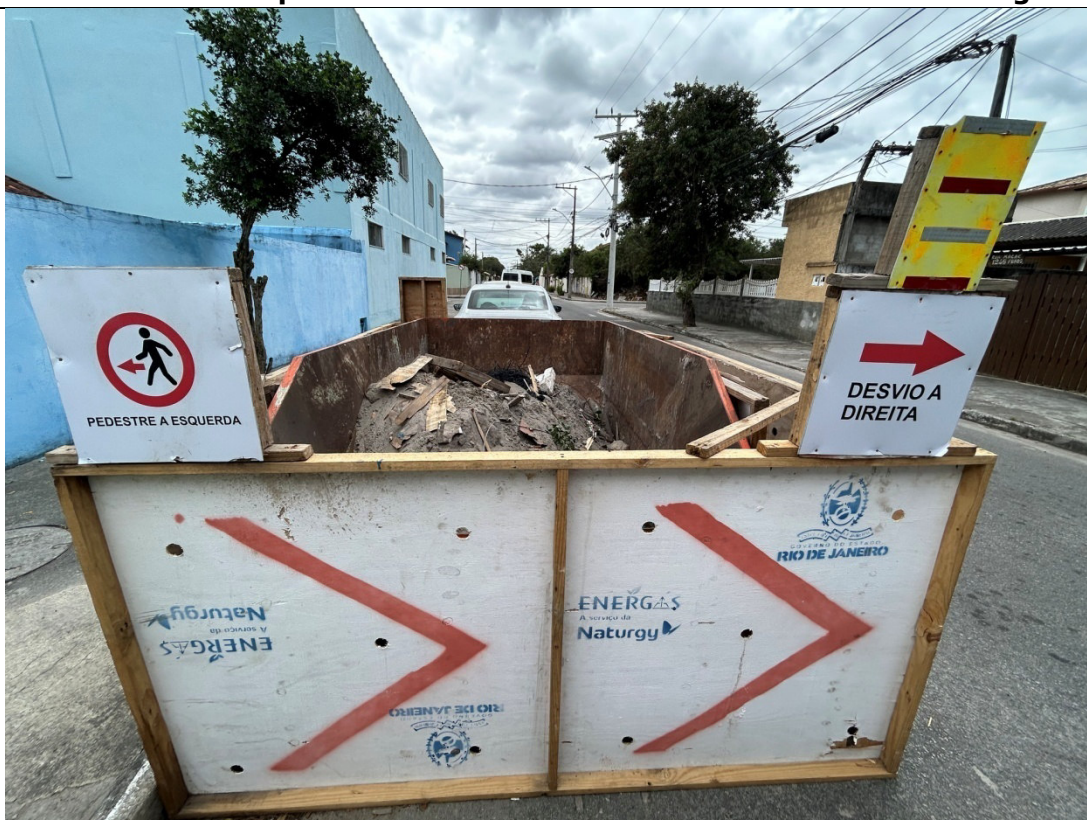
**Foto 12: Área de descarte.**
