Página 1 de 9

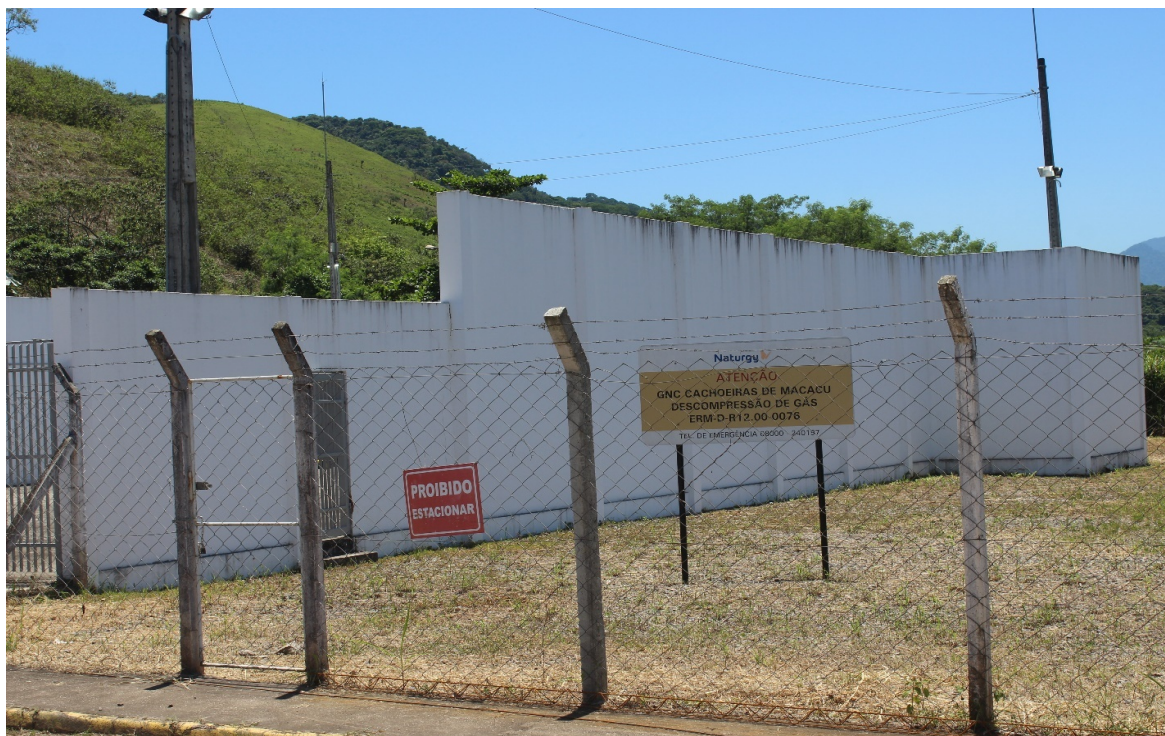
| Relatório: | |
|---|---|
| <p>Vistoria realizada em conjunto com a Concessionária, representada pelo funcionário Michel e Rondineli com objetivo de acompanhar o funcionamento e o estado de conservação das instalações da Estação GNC (Descompressão) em Cachoeira de Macacu (foto 1).</p> <p>Durante a visita à estação observou-se a estrutura interna, maquinários, equipamentos, extintores de incêndio e o seu procedimento.</p> <p>Esta estação de descompressão receberia gás natural a partir da estação de Compressão, em Guapimirim, através de carretas de GNC com pressão em 220 bar. A Unidade de Controle e Redução atuaria reduzindo de 220 / 60 bar e de 60 / 7 bar.</p> <p>Existe ainda o sistema trocador de calor e sistema pneumático para acionamento das válvulas, além de gerador de emergência a gás.</p> <p>A unidade de regulação e medição fica ao lado da estação de descompressão, a fim de reduzir o gás de 7 / 4 bar, passando a ser distribuído para os consumidores.</p> <p>A estação se encontra fora de operação desde 2017, devido a entraves que surgiram quanto à construção da rede de distribuição de gás, porém não foi informada a causa especificamente. Diante disso, passa por manutenção periódica visando sua conservação.</p> <p>A planta instalada tinha como objetivo atender indústria e posto de GNV na localidade, que, no momento, são abastecidos pela Gás verde (biogás) e Neogás.</p> <p>A unidade não possui monitoramento por câmeras, mas se encontra, aparentemente, em bom estado de conservação.</p> <p>Não há previsão de quando a planta entrará em operação.</p> | |

Foto 1: Placa de identificação da estação

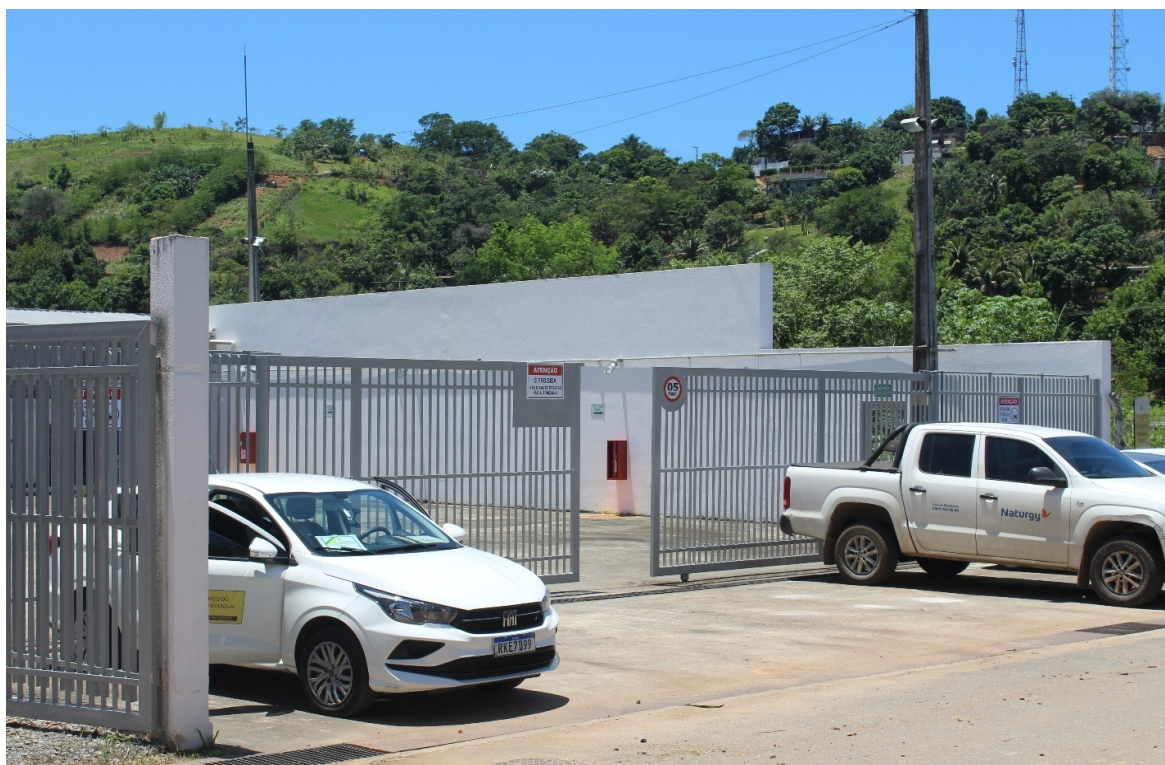
Foto 2: Entrada da estação

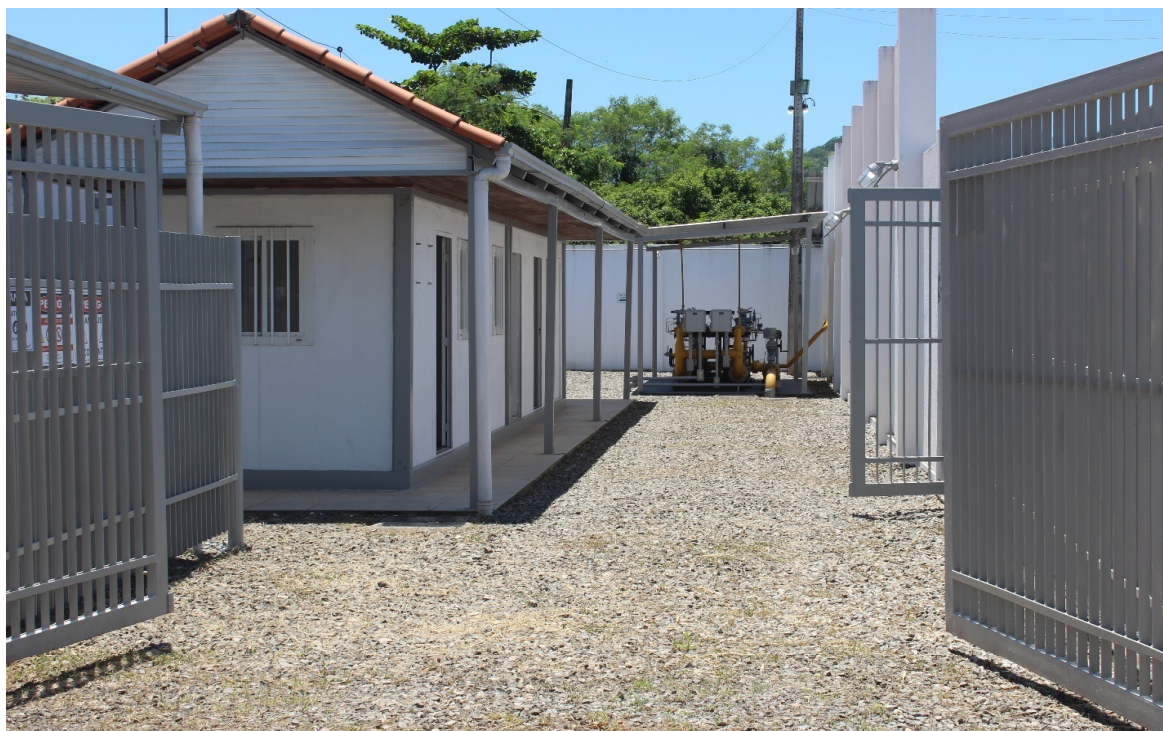
Foto 3: Entrada da estação de regulação e medição e salas de controle e operação

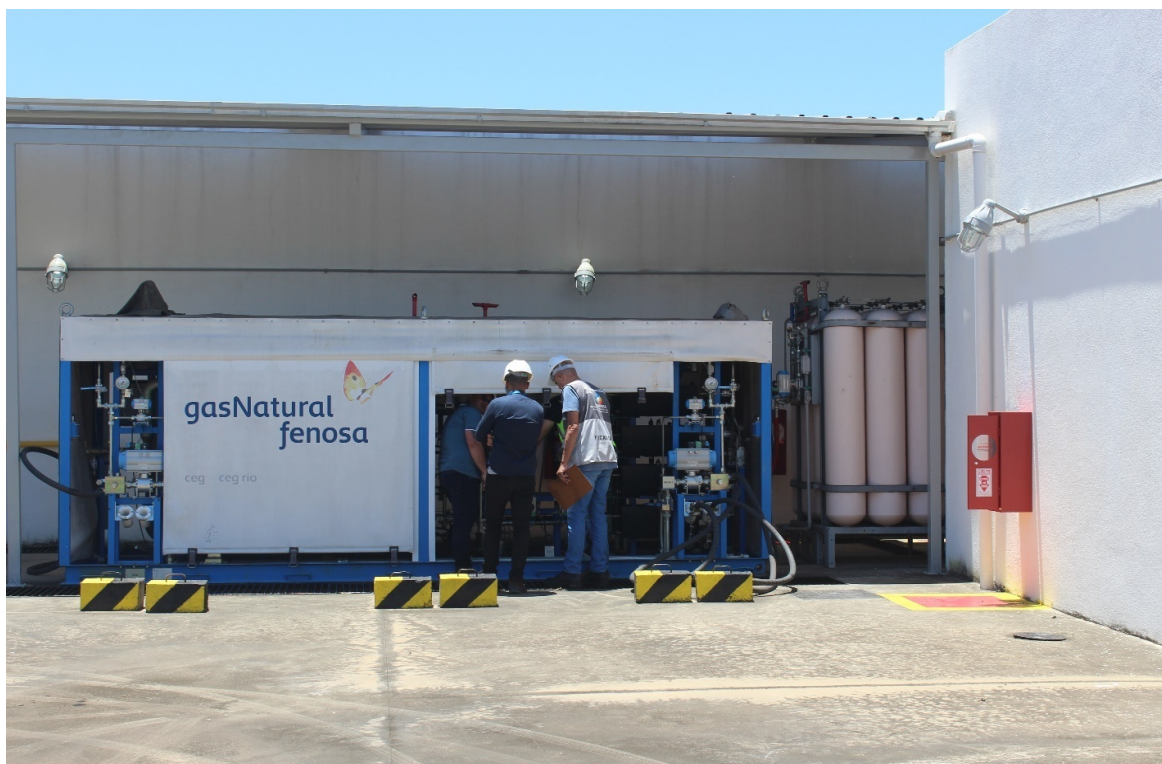
Foto 4: Unidade de Controle e Redução (RCU)

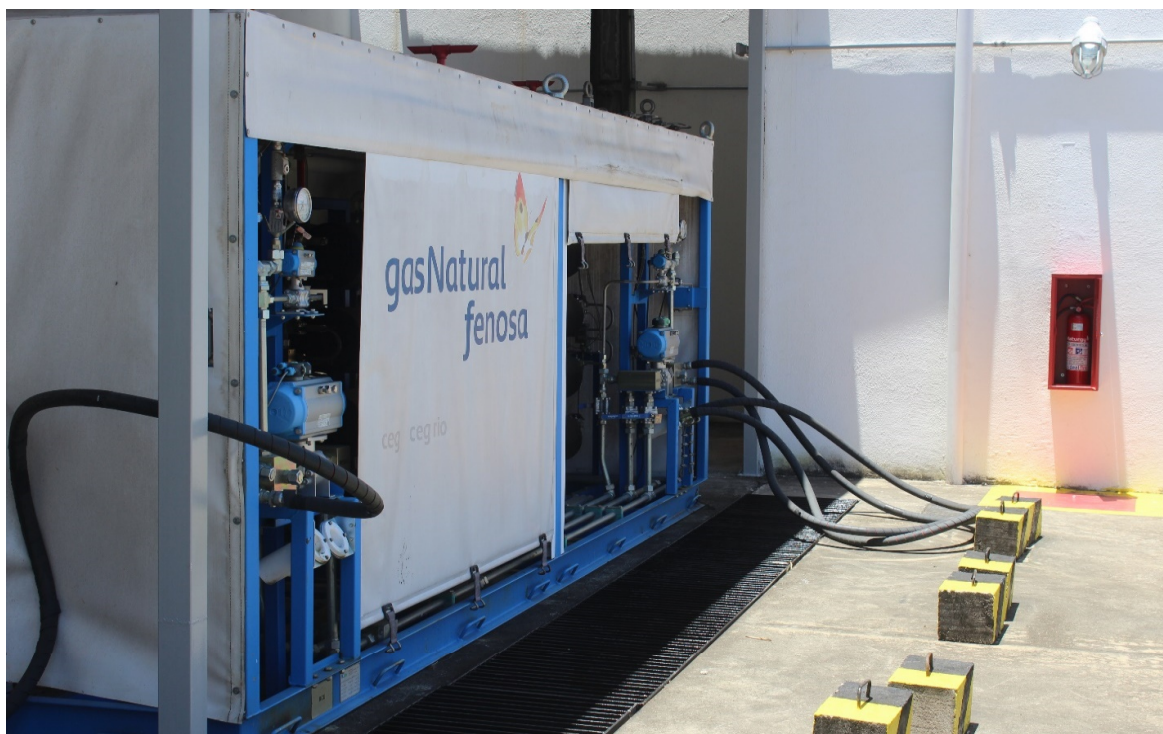
Foto 5: RCU

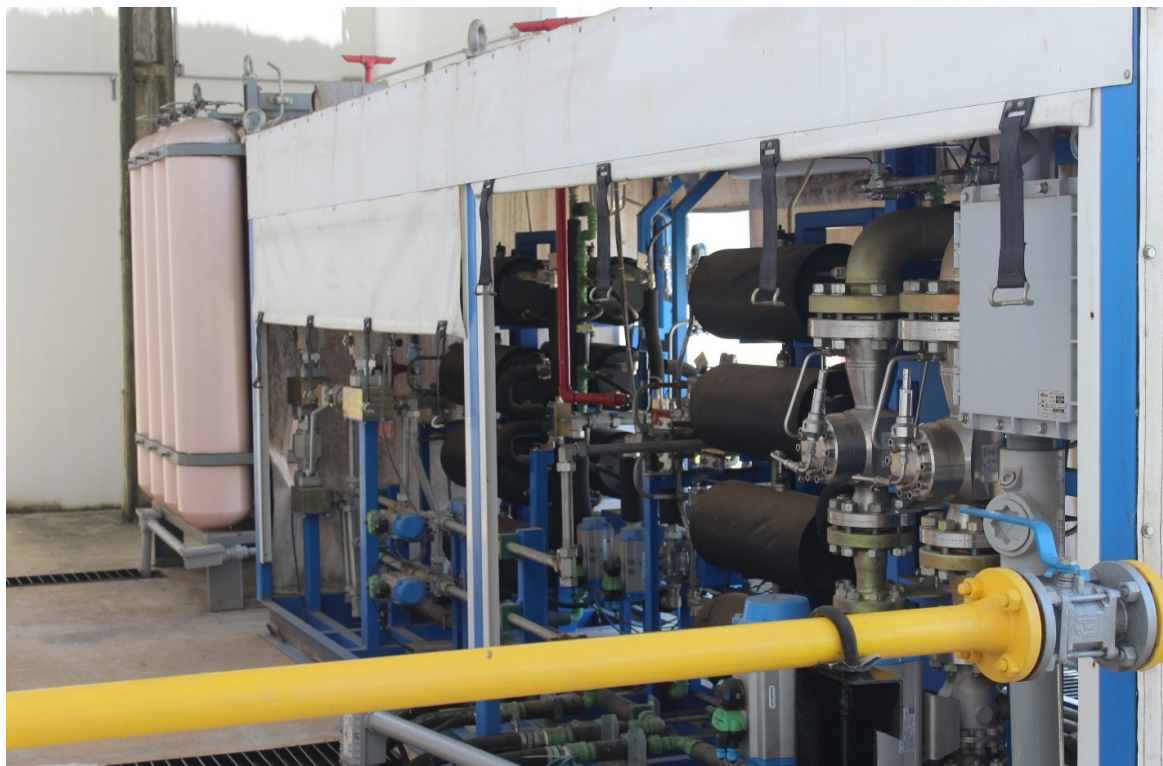
Foto 6: Sistema de regulagem, trocador de calor e estocagem

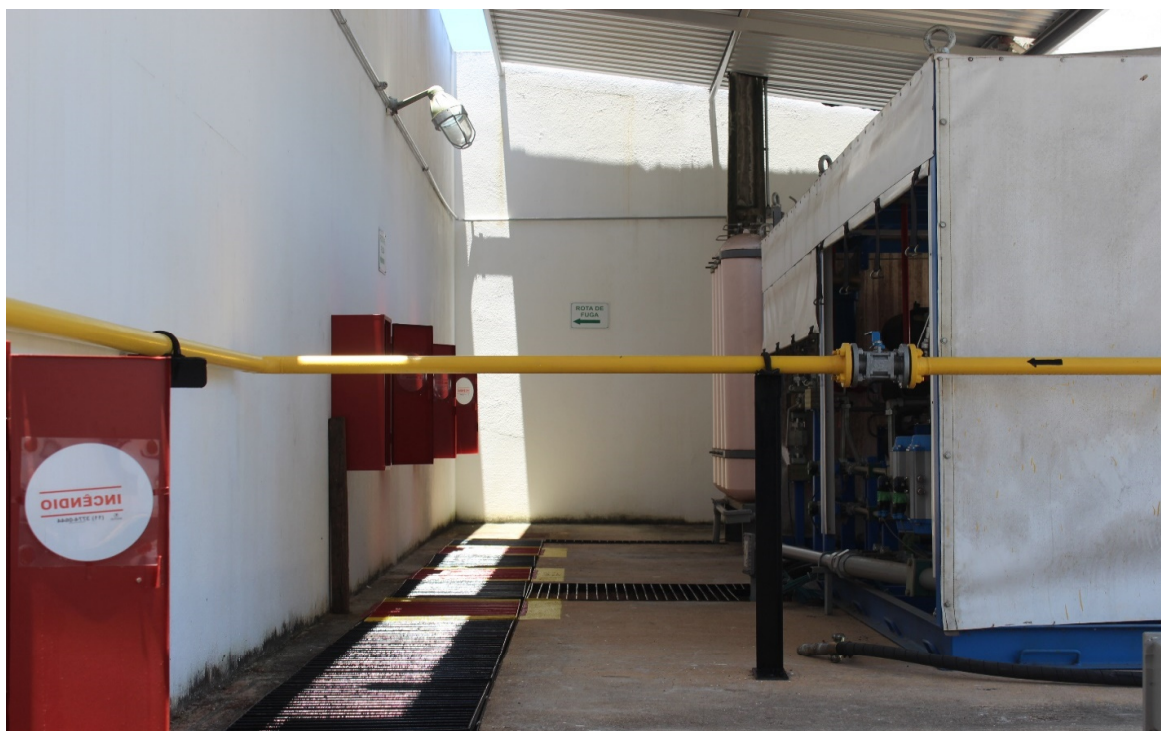
Foto 7: Tubulação de saída da RCU a 7 bar e extintores de incêndio

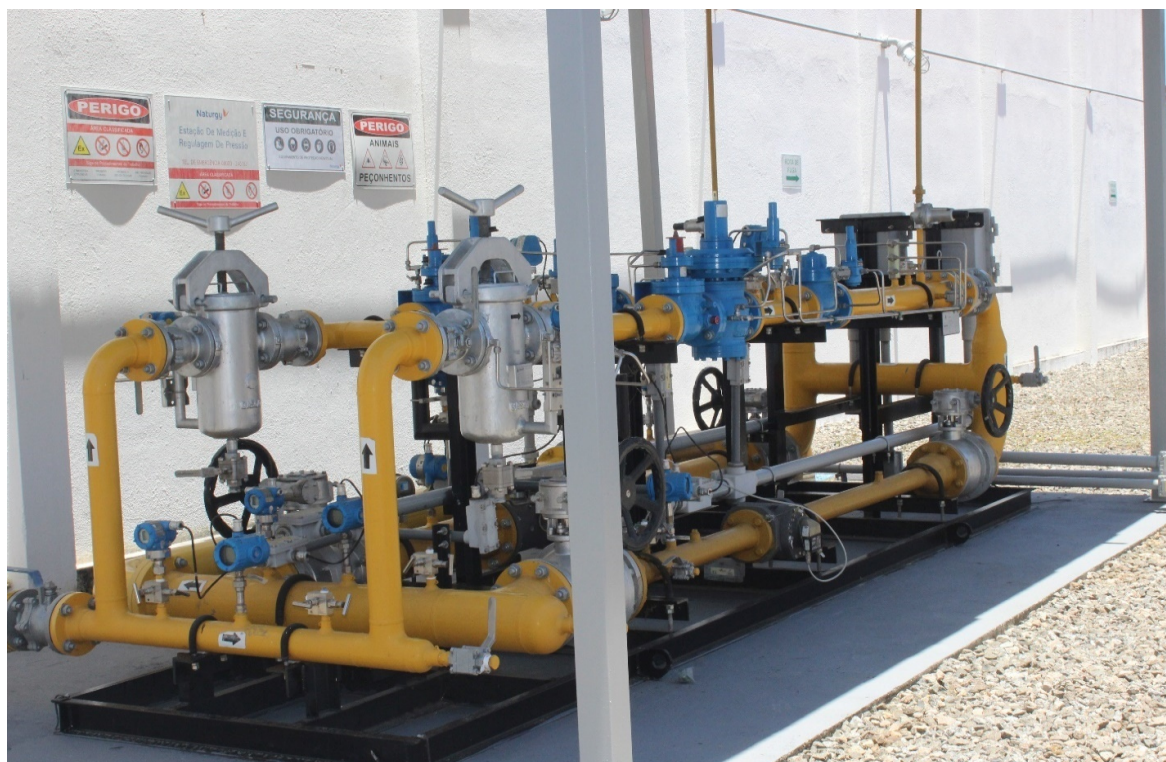
Foto 8: Estação de Regulação e Medição 7 / 4 bar

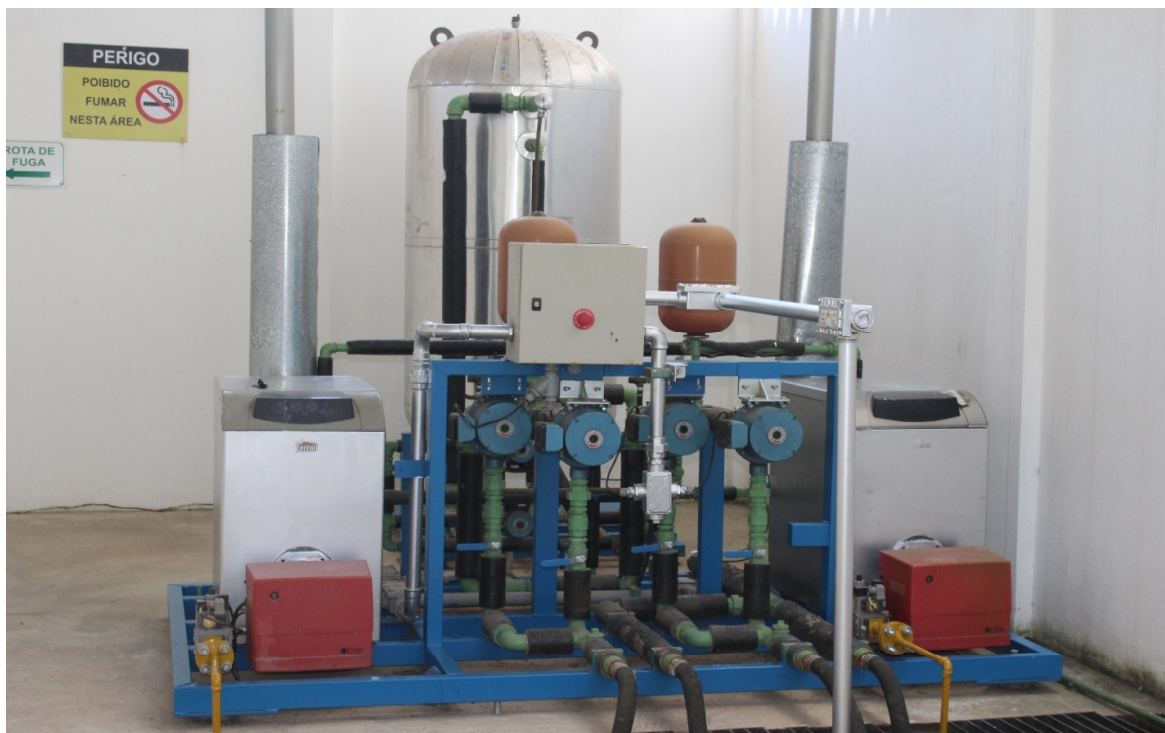
Foto 9: Sistema trocador de calor (aquecimento, armazenamento e recalque)

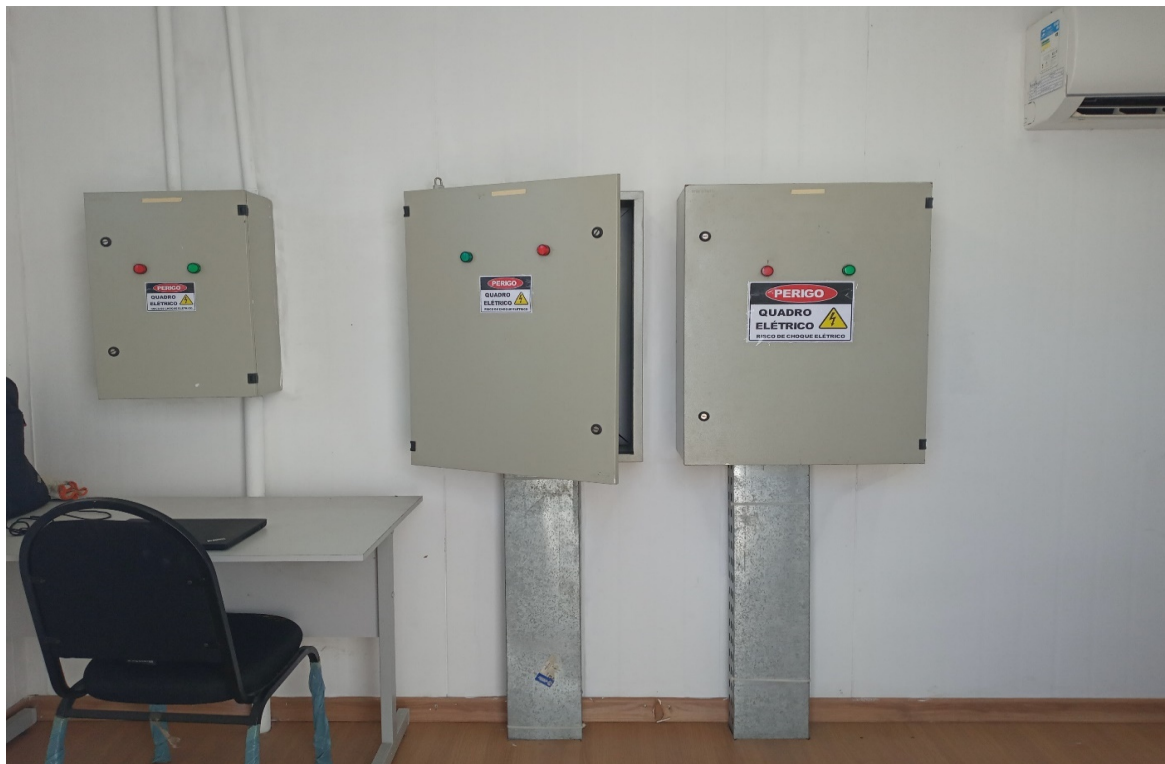
Foto 10: Sala de controle (sistema elétrico)

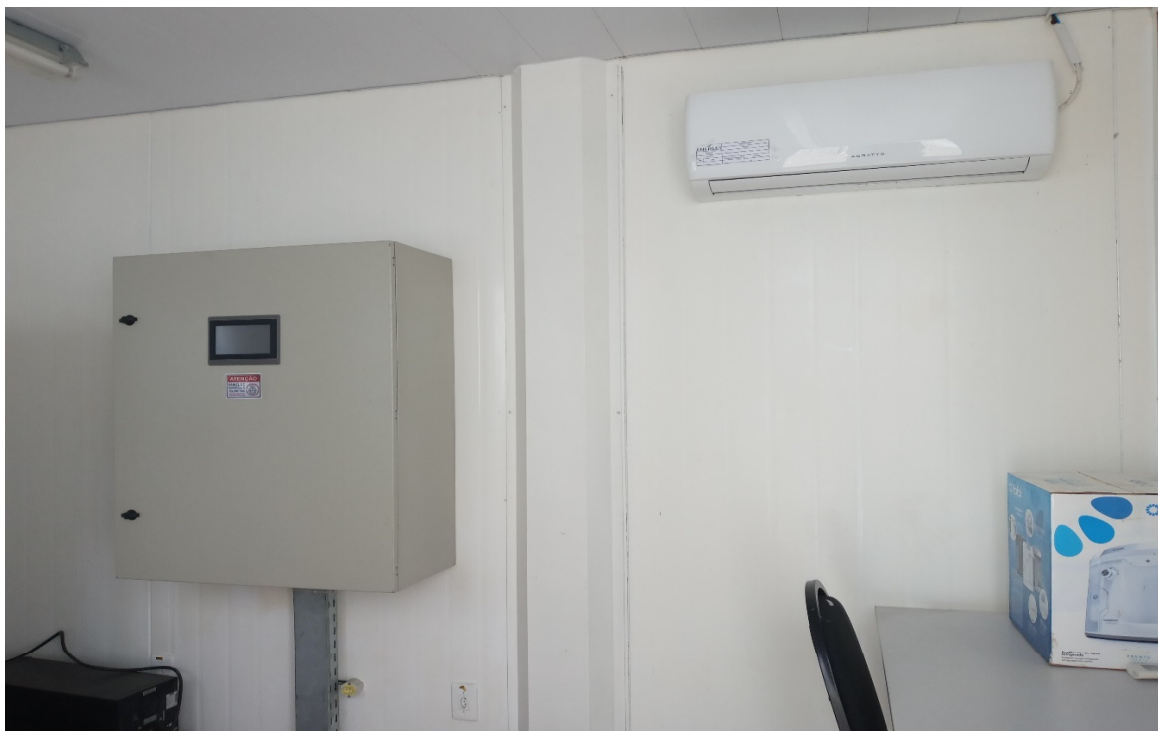
Foto 11: Sala de controle (RCU)

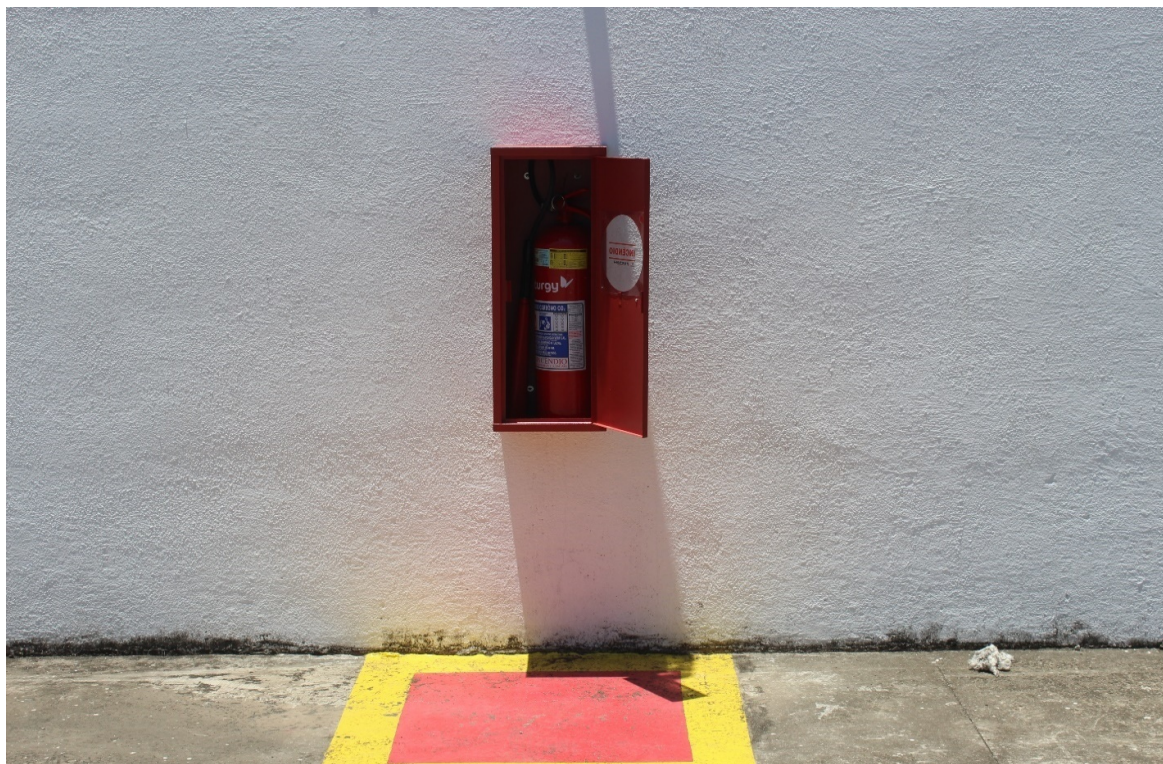
Foto 12: Extintor de CO2
