## RELATÓRIO DE FISCALIZAÇÃO

| <b>1 – Nº de Relatório (RF CAENE):</b><br>P_130_25 | <b>2 – Data da Fiscalização:</b><br>02/09/2025 | <b>3 – Concessionária Fiscalizada:</b><br>CEG Rio |

**7 – Objetivo da Fiscalização:**  
Fiscalização realizada com o objetivo de verificar o estado de conservação da Estação de Canhões Lançadores de PIG da Concessionária no município de Macaé/RJ.

| <b>Número do Inventário:</b> EM-D-R70.00-0007 | <b>Nome da Estação:</b> UTES Macaé | <b>Zona:</b> Lagos |

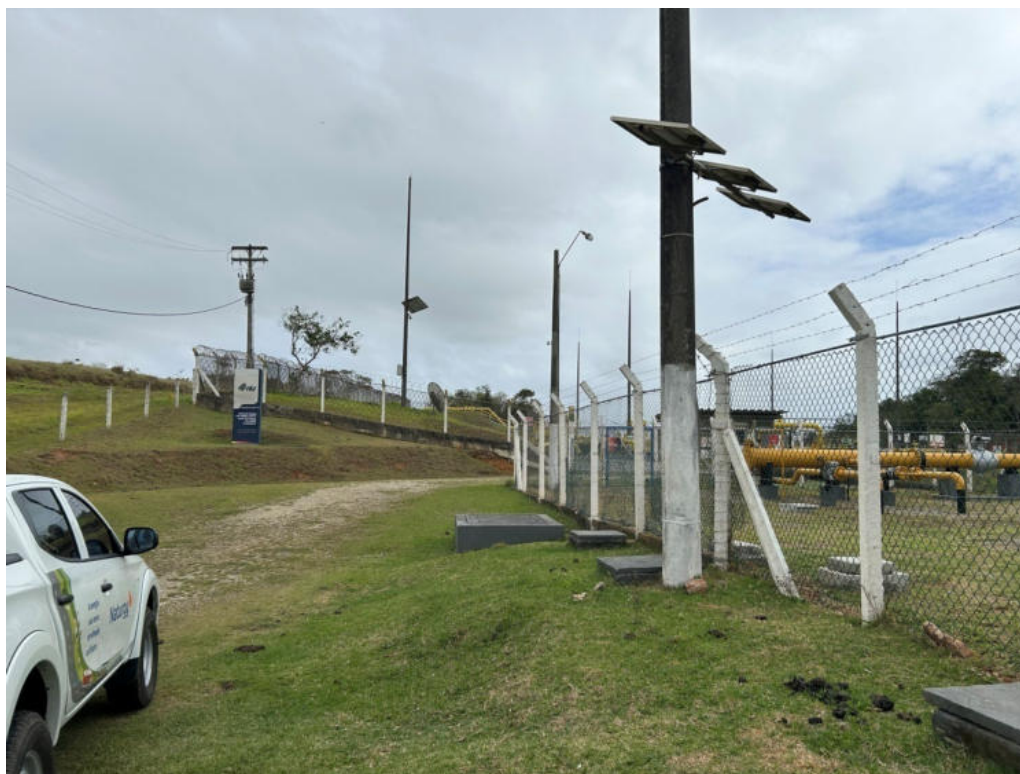
Trata-se de uma estação da Concessionária, instalada em terreno da NTS (foto 1), que funciona como ponto de entrega do gás natural proveniente do GASDUC III, gasoduto de transporte de Ø38” que interliga o Terminal de Cabiúnas, à refinaria REDUC, em Duque de Caxias. O gás é então transferido para a Concessionária por linhas de distribuição de Ø18” em alta pressão, que seguem para abastecer as termoeletricas UTE Mário Lago (Macaé Merchant), a 63 bar, e UTE Norte Fluminense, a 42 bar.

Foto 1: Terreno da NTS onde se encontra a estação da Concessionária.

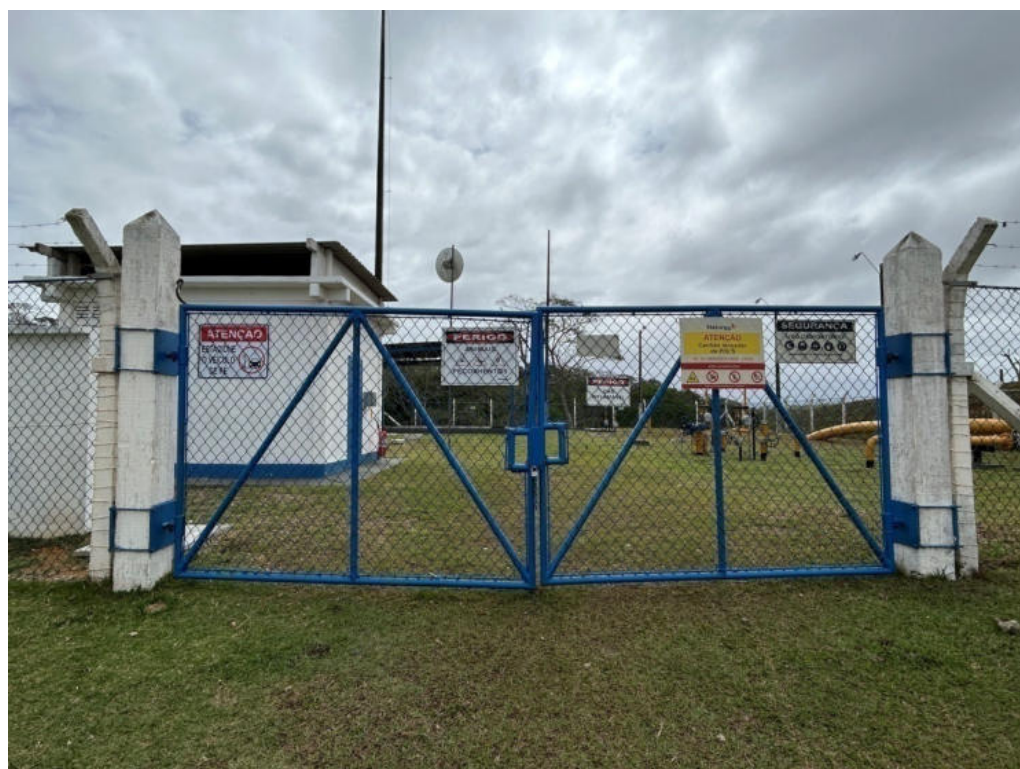
Foto 2: Entrada da UTES Macaé com placas de identificação e sinalização de segurança.

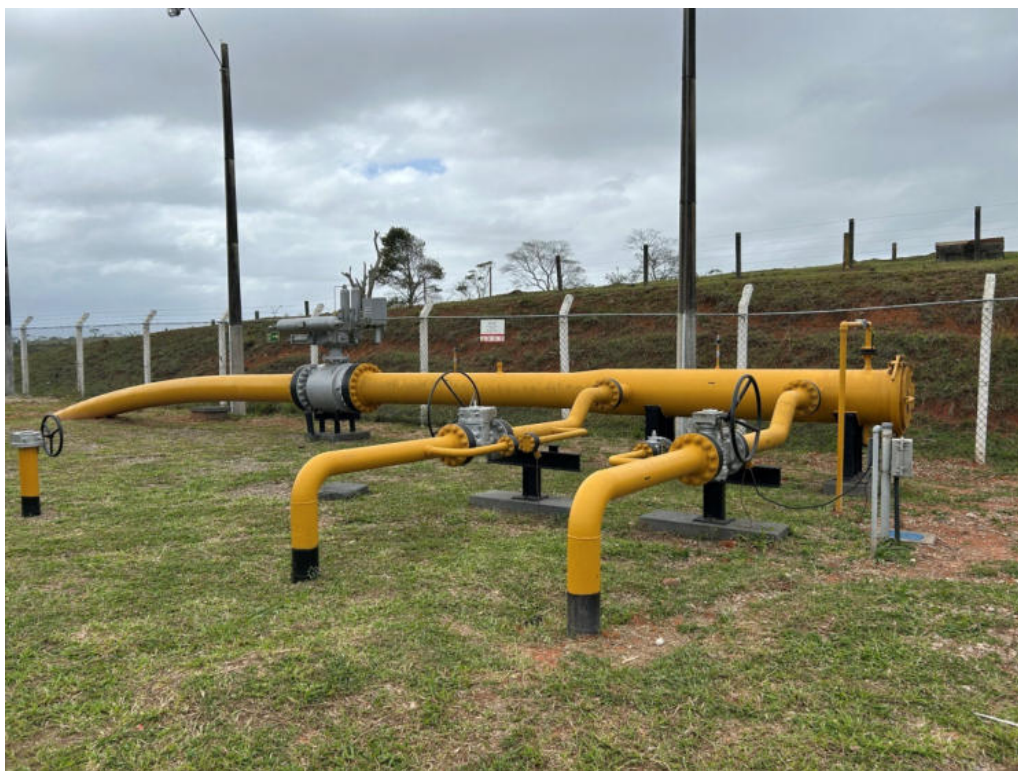
Foto 3: Canhão lançador de PIG para a UTE Mário Lago.

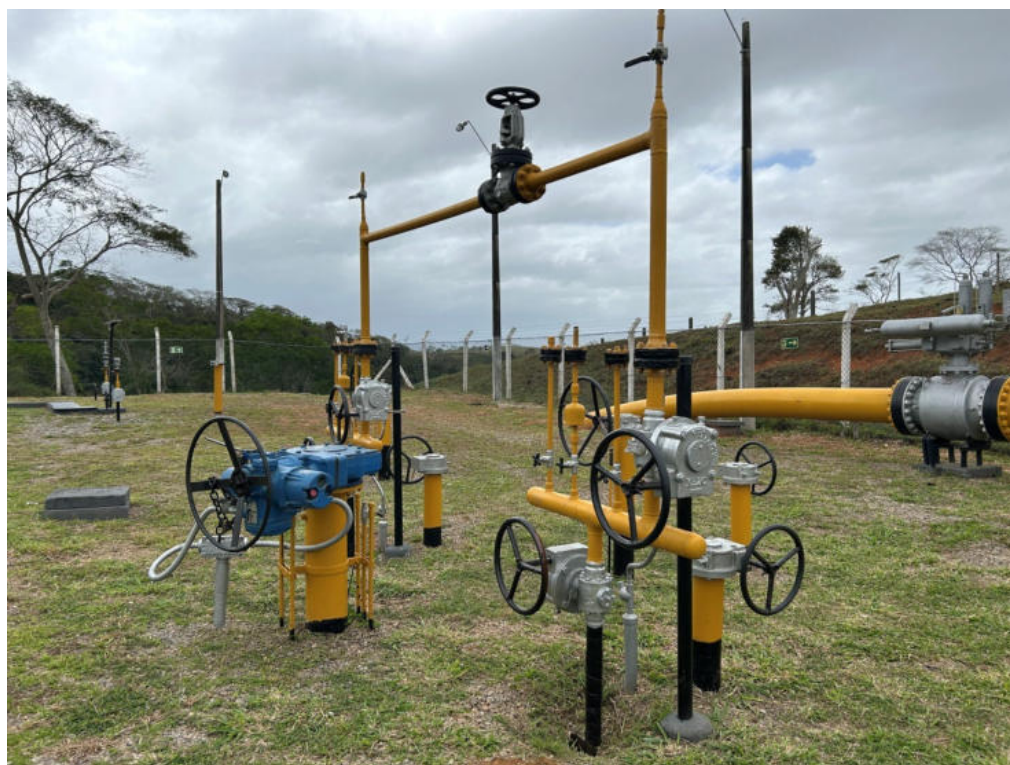
Foto 4: Válvulas de bloqueio e manobra para o canhão lançador de PIG da UTE Mário Lago.

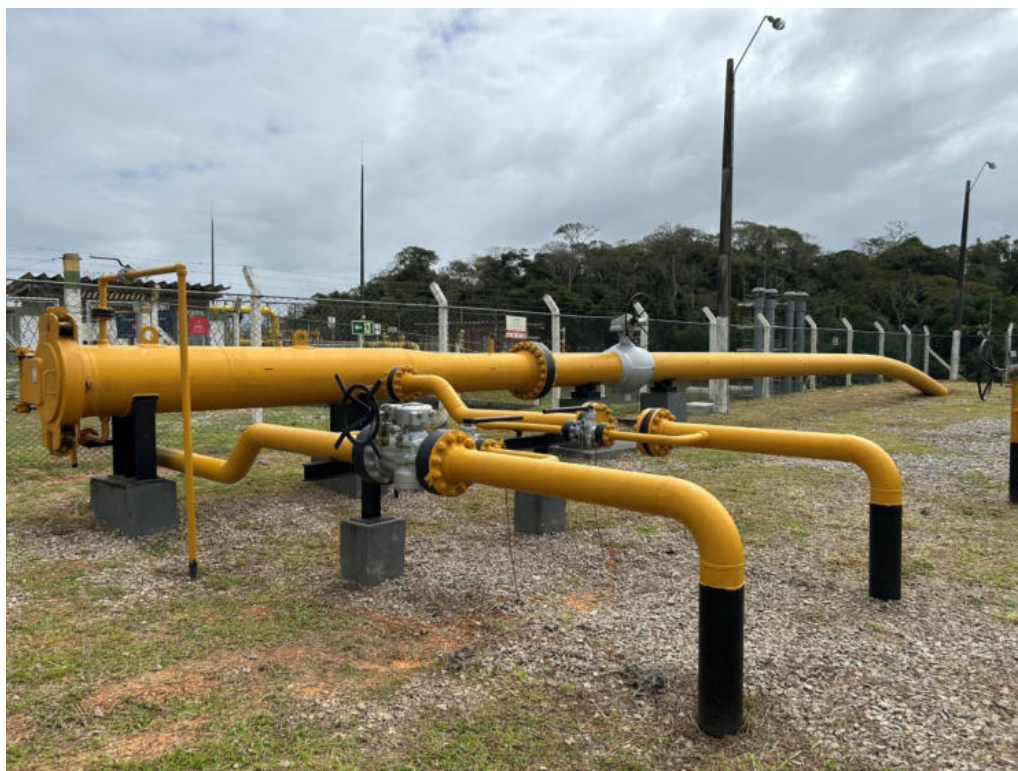
Foto 5: Canhão lançador de PIG para a UTE Norte-Fluminense.

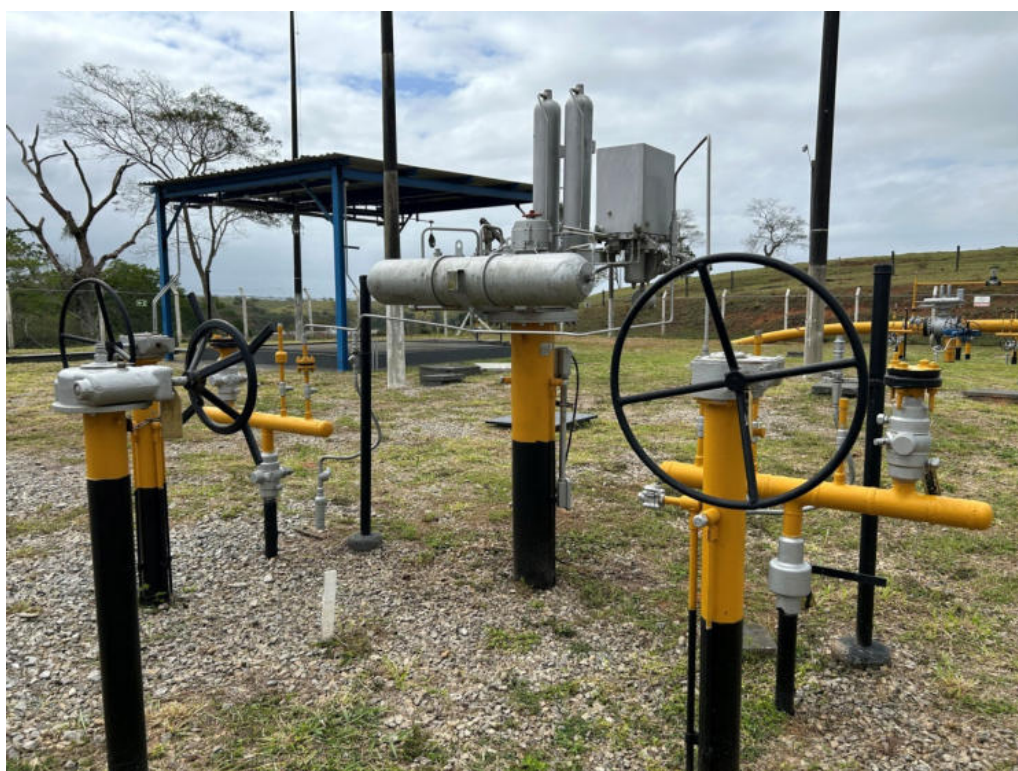
Foto 6: Válvulas de bloqueio e manobra para o canhão lançador de PIG da UTE Norte-Fluminense.

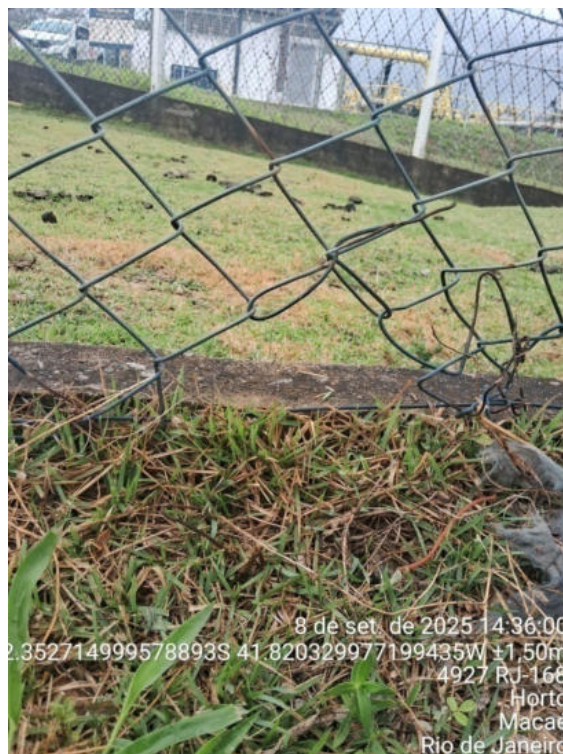
| ITENS DE VERIFICAÇÃO | CONFORME | NÃO CONFORME | NÃO SE APLICA |
|---|---|---|---|
| 05. Cerca/Muro | | X | |

**10 – Observações:**  
05. Falhas observadas na cerca (fotos 7 a 9).  
11. Não se aplica, pois não há cobertura da estação.  
12. Não se aplica, pois não há sistema de odoração na estação.  
13. Não se aplica, pois não há sistema de medição na estação.  
18-19. Não se aplicam, pois a estação se encontra em terreno da NTS.  
21. Não se aplica, pois não há sistema de estocagem na estação.

Durante a inspeção, foram identificadas algumas falhas na cerca de proteção da estação, as quais foram corrigidas a pedido nosso, conforme evidenciado no registro fotográfico abaixo.

Foto 7: Falha na cerca (foto enviada pelo representante da Concessionária).

- Realizar inspeções periódicas das instalações e da cerca, de modo a corrigir quaisquer falhas identificadas.
- Sempre manter disponíveis na estação os documentos exigidos.

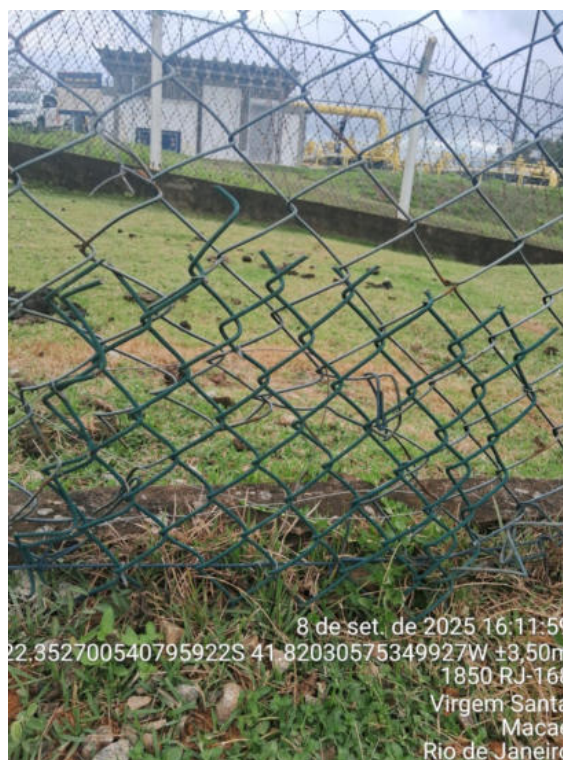
Foto 8: Falha na cerca reparada (foto enviada pelo representante da Concessionária).

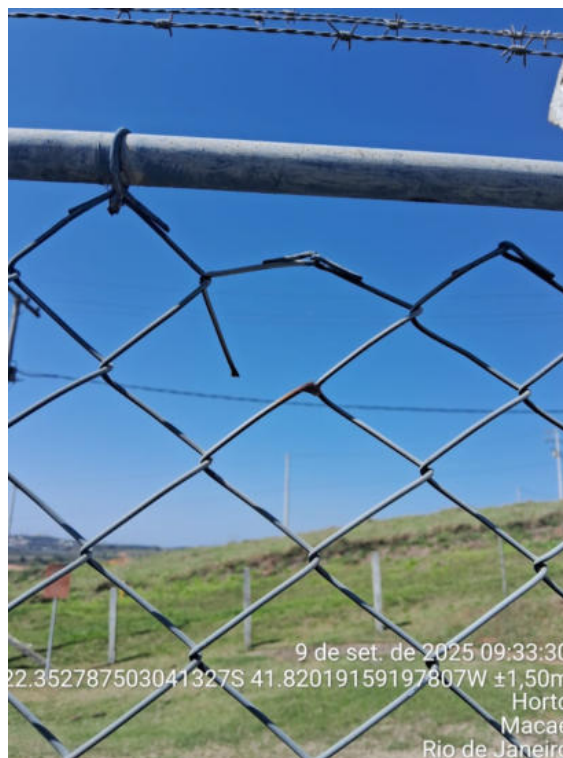
Foto 9: Falha na cerca (foto enviada pelo representante da Concessionária).

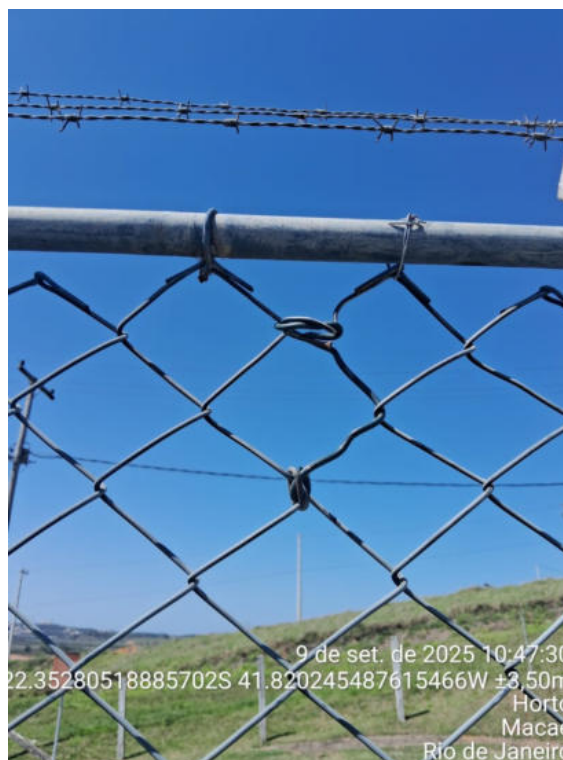
A fiscalização identificou falhas na cerca de proteção da estação, as quais foram prontamente corrigidas a pedido nosso (fotos 10 a 12). No mais, não foram observadas outras irregularidades quanto à prestação de serviço.

Foto 10: Falha na cerca reparada (foto enviada pelo representante da Concessionária).

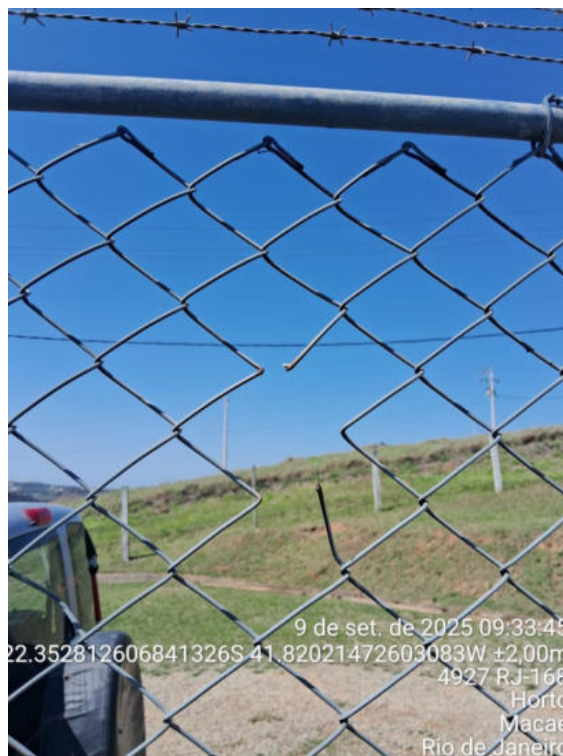
Foto 11: Falha na cerca (foto enviada pelo representante da Concessionária).

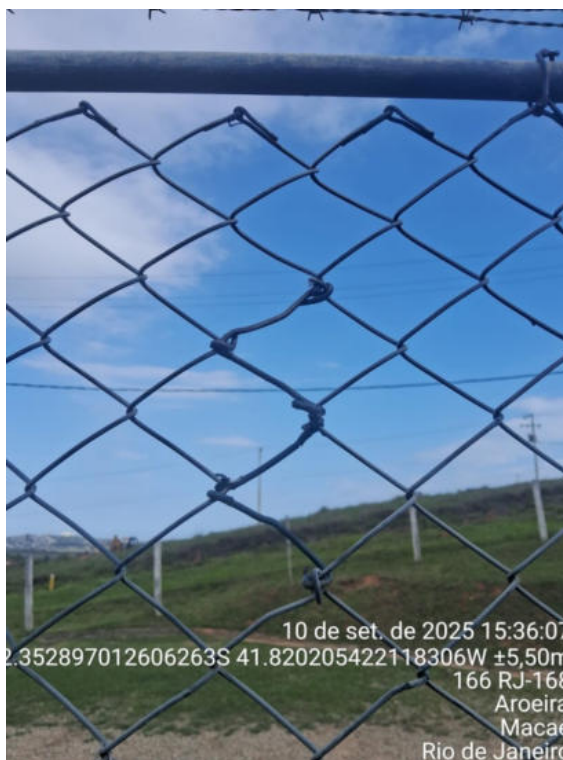
Foto 12: Falha na cerca reparada (foto enviada pelo representante da Concessionária).
