## RELATÓRIO DE FISCALIZAÇÃO

| <b>1 – Nº de Relatório (RF CAENE):</b><br>P_132_25 | <b>2 – Data da Fiscalização:</b><br>03/09/2025 | <b>3 – Concessionária Fiscalizada:</b><br>CEG Rio |

**7 – Objetivo da Fiscalização:**  
Fiscalização realizada com o objetivo de verificar o estado de conservação da Estação de Regulagem e Medição da Concessionária dedicada à UTE Mário Lago.

| <b>Número do Inventário:</b><br>ERM-IND-R70.00-0002 | <b>Nome da Estação:</b> City Gate UTE Mário Lago | <b>Zona:</b> Lagos |

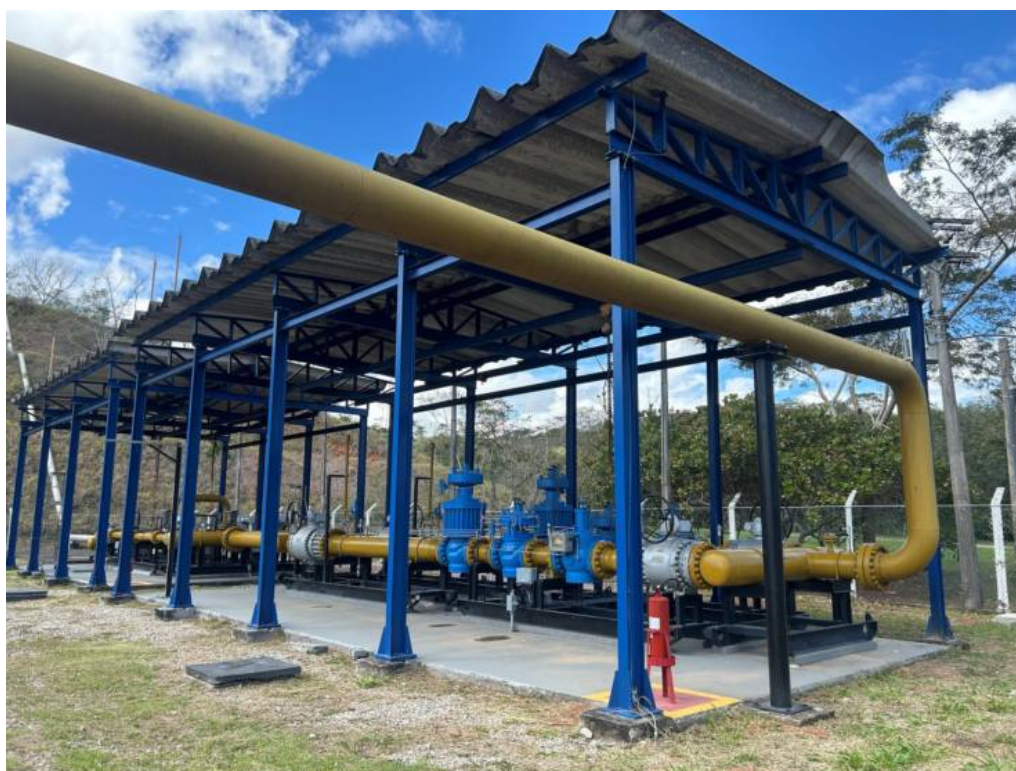
Foto 2: Entrada do gás na Estação de Regulagem e Medição.

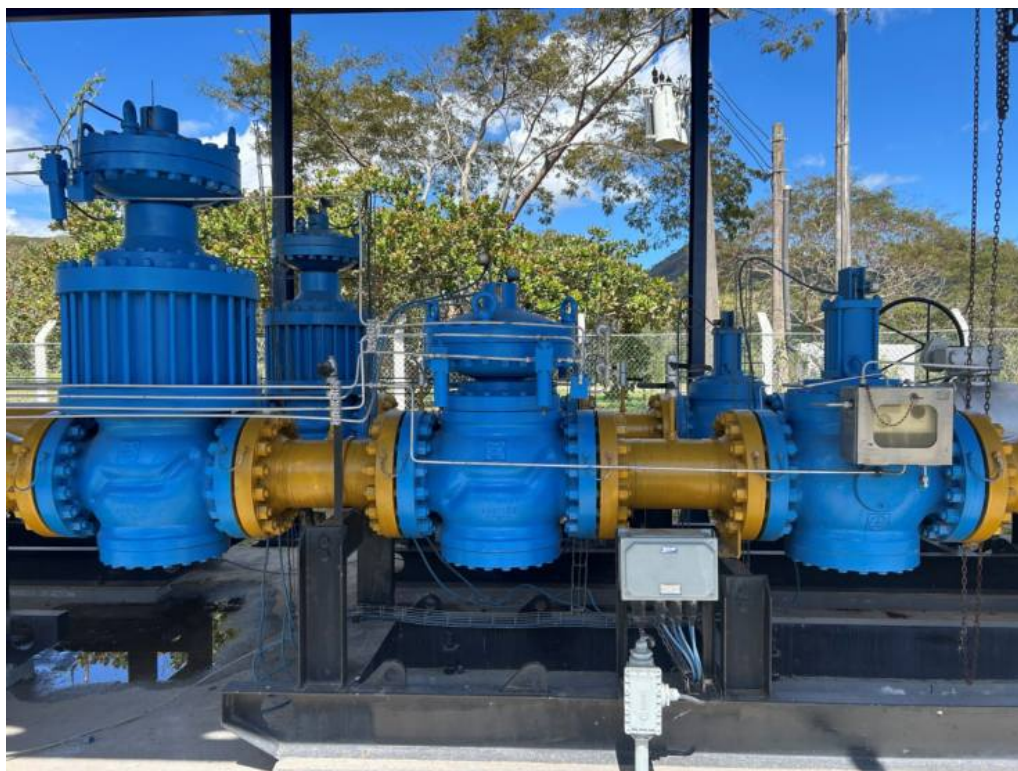
A estação conta com duas linhas de regulagem, compostas por válvula de bloqueio, regulador monitor, regulador ativo e válvula de alívio (foto 3), e três linhas de medição, sendo duas em operação e uma em standby (foto 4).

Foto 3: As duas linhas de regulação da estação.

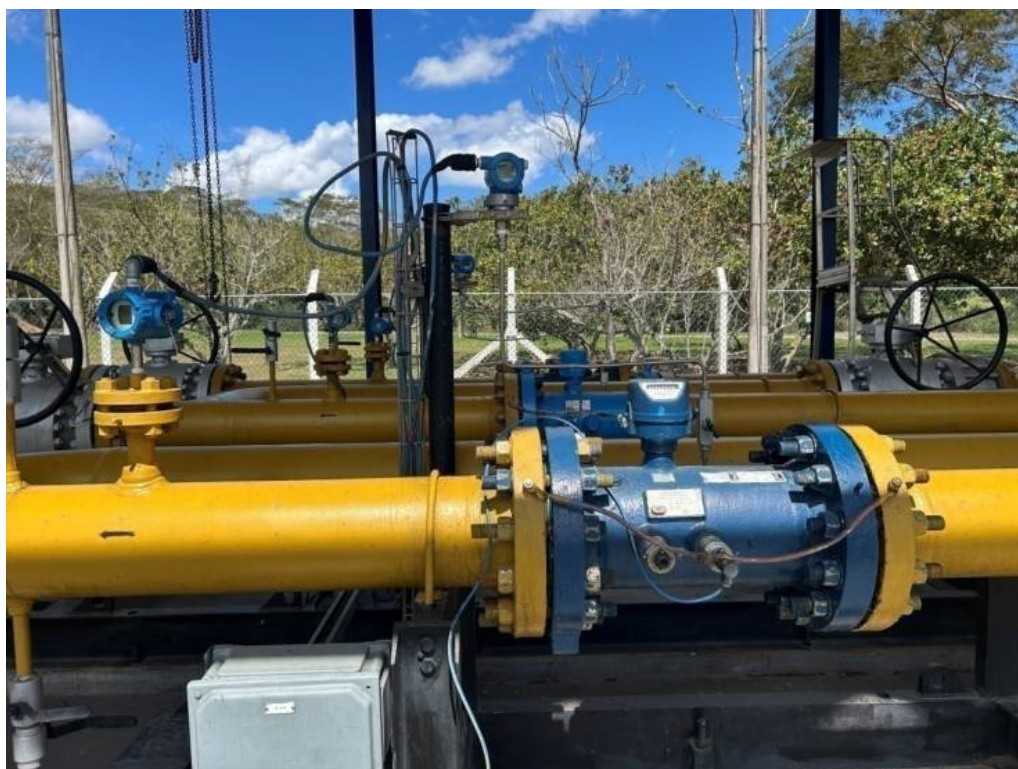
Foto 4: As três linhas de medição da estação.

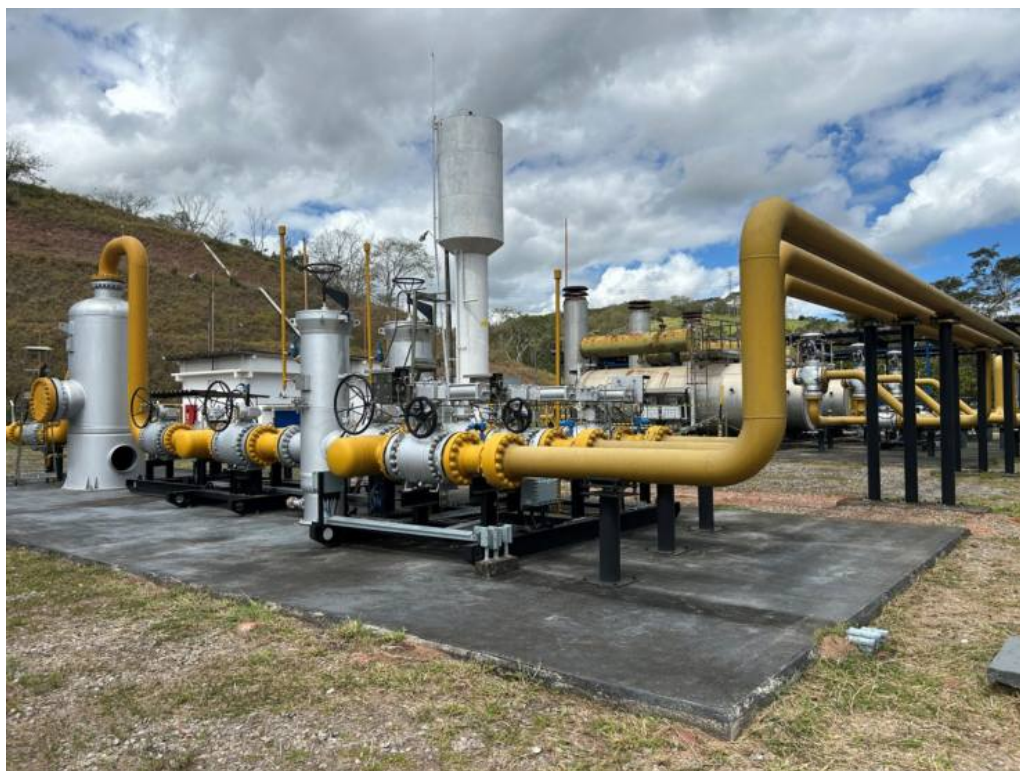
Foto 5: Direcionamento do duto para a estação, com sistema de filtragem.

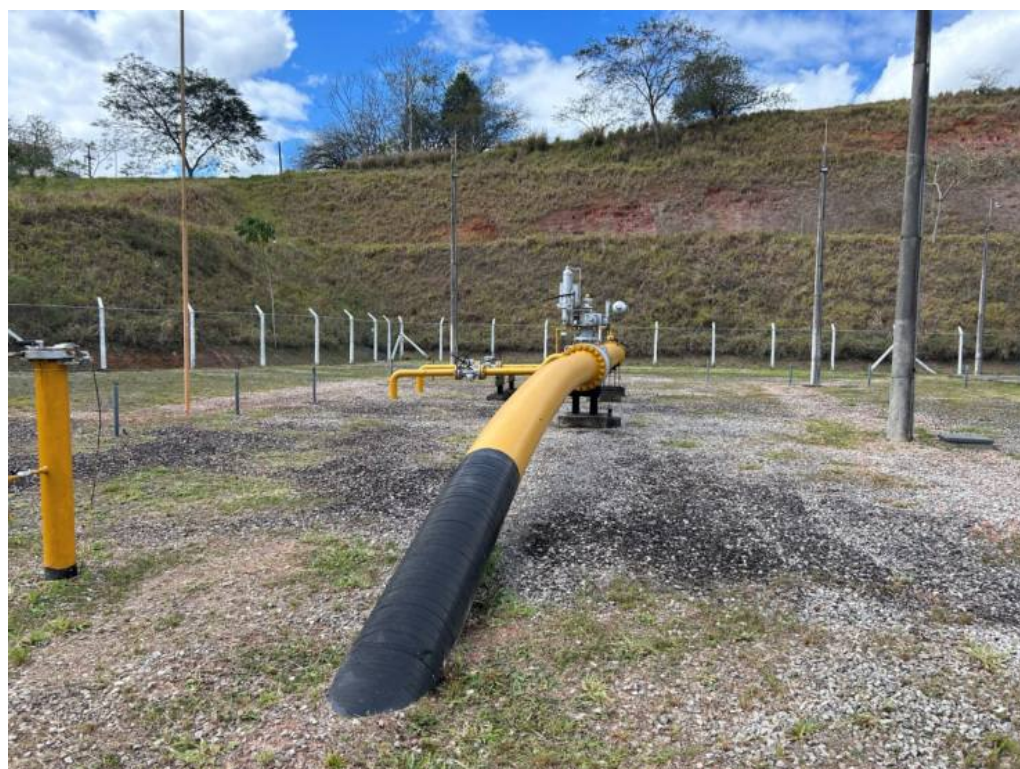
Foto 6: Canhão receptor de PIG.

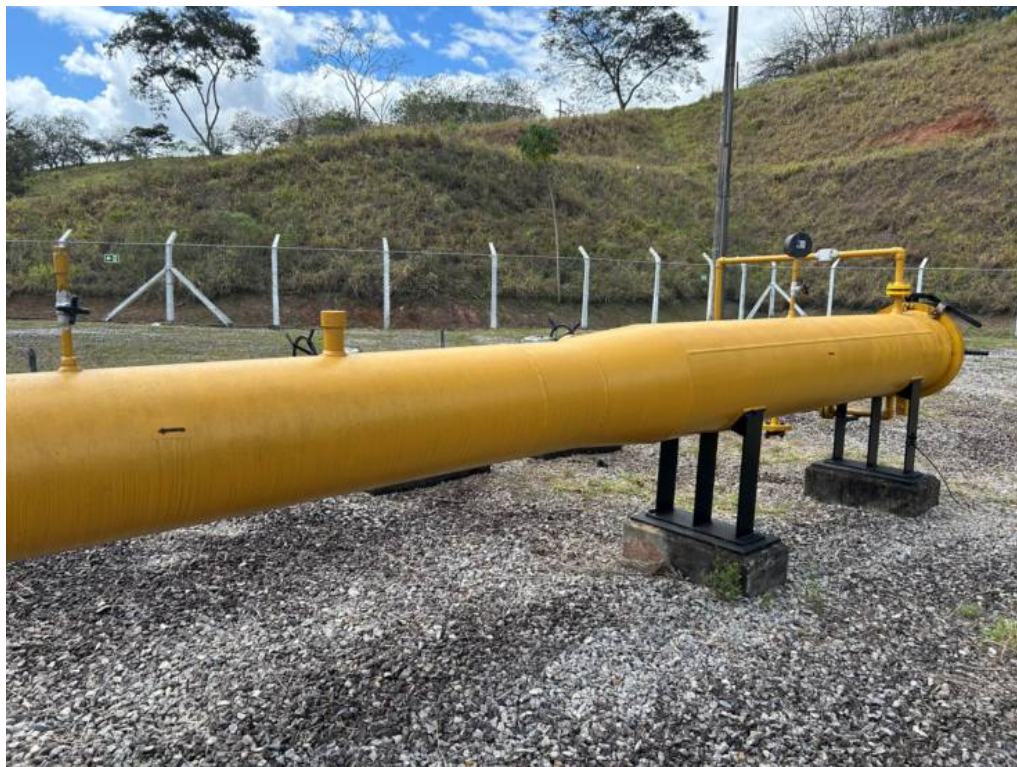
Abriga ainda um canhão recebedor de PIG (foto 6), no qual foram identificadas as seguintes não conformidades: setas de fluxo invertidas (foto 7), ninho de pássaro na válvula (foto 9), tampa com descascamento de pintura (foto 11) e flanges do bypass com pintura descascada e ausência de fitas de proteção mecânica (foto 13).

Foto 7: Canhão receptor de PIG com setas de fluxo invertidas.

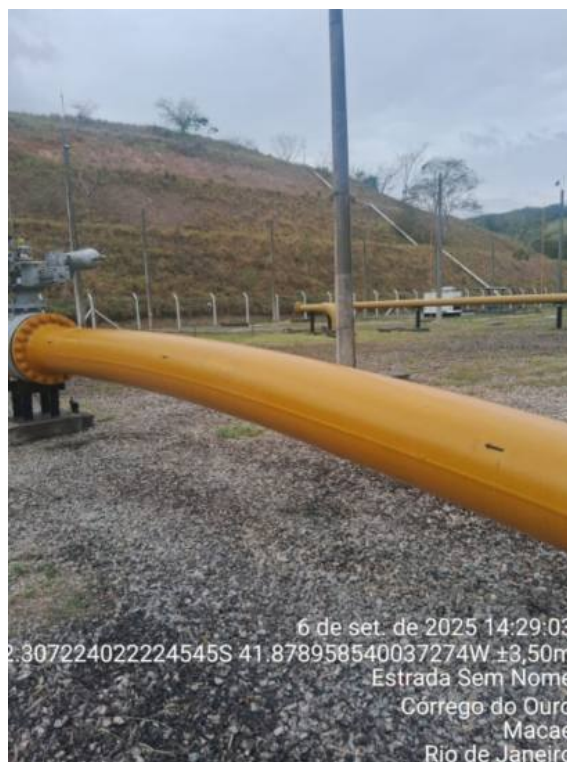
Foto 8: Canhão receptor de PIG com setas ajustadas (foto enviada pelo representante da Concessionária).

A fiscalização identificou as falhas descritas no relatório acima, algumas das quais foram prontamente corrigidas a nosso pedido (fotos 8, 10, 12 e 14). O Laudo de Exigências e o Certificado de Aprovação do CBMERJ não estavam disponíveis, comprometendo a verificação da quantidade de extintores necessários na estação, enquanto que o SPDA permanece pendente de regularização, conforme ordem corretiva nº 705100086329 (foto 15).

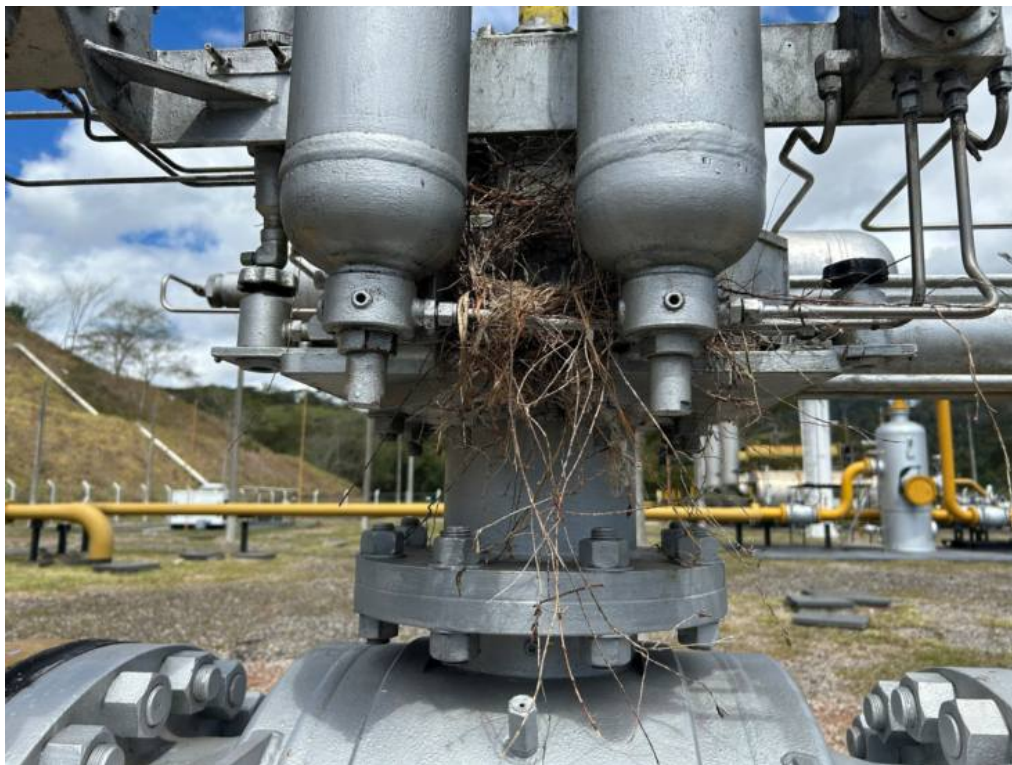
Foto 9: Ninho de pássaro na válvula de bloqueio do canhão receptor de PIG.

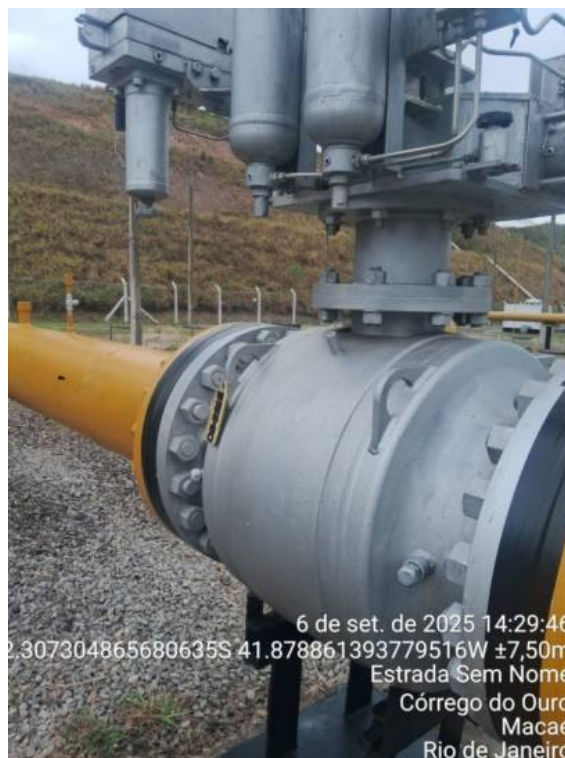
Foto 10: Válvula do canhão de PIG após a retirada do ninho (foto enviada pelo representante da Concessionária).

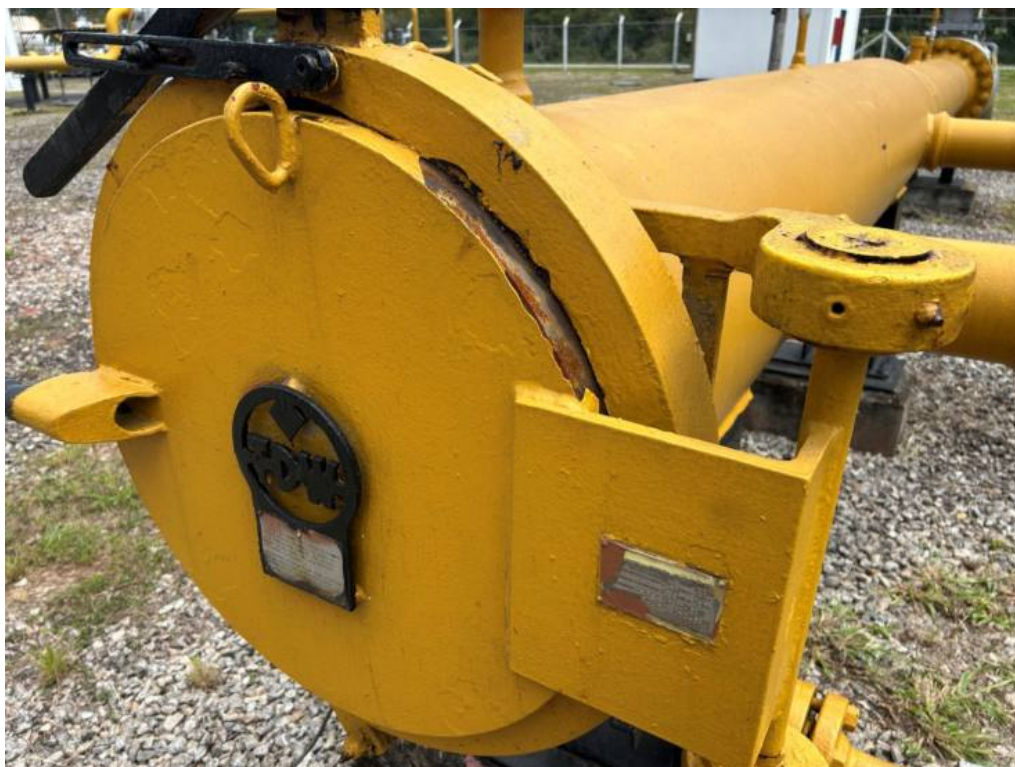
**10 – Observações:**  
01. Falhas na pintura do canhão recebedor de PIG (fotos 11 e 13).  
10. A ausência de Laudo de Exigências do CBMERJ impede a verificação da quantidade necessária de extintores.  
12. Não se aplica, pois não há sistema de odoração na estação.  
17-18. Documentos não disponíveis na estação.  
21. Não se aplica, pois não há sistema de estocagem na estação.

Foto 11: Tampa do canhão de PIG apresentando descascamento da pintura.

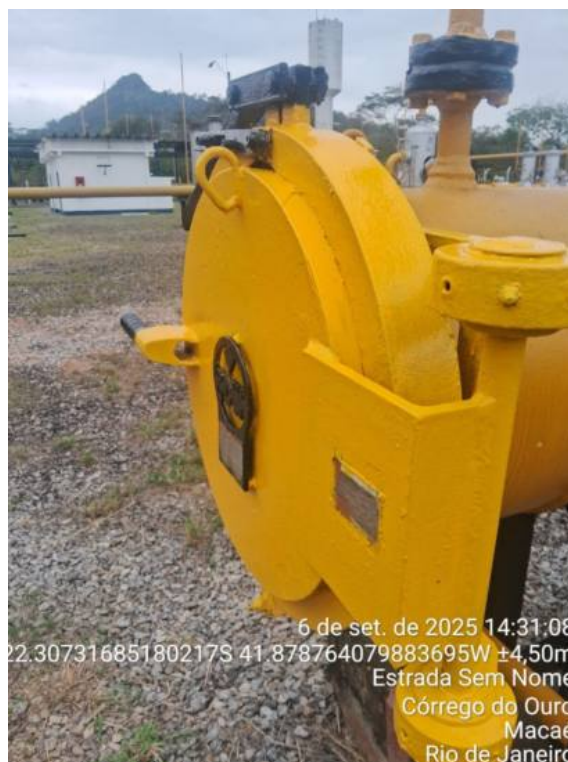
Foto 12: Tampa do canhão de PIG com pintura reparada (foto enviada pelo representante da Concessionária).

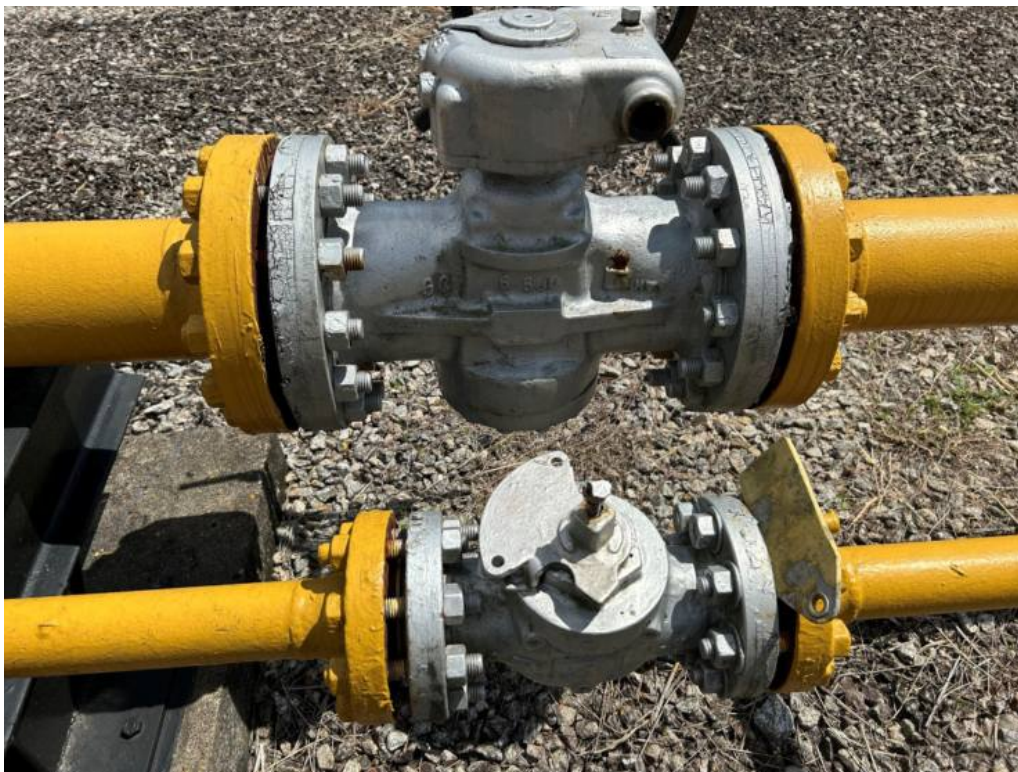
Foto 13: Flanges do bypass do canhão de PIG sem fitas de proteção e com descascamento de pintura.

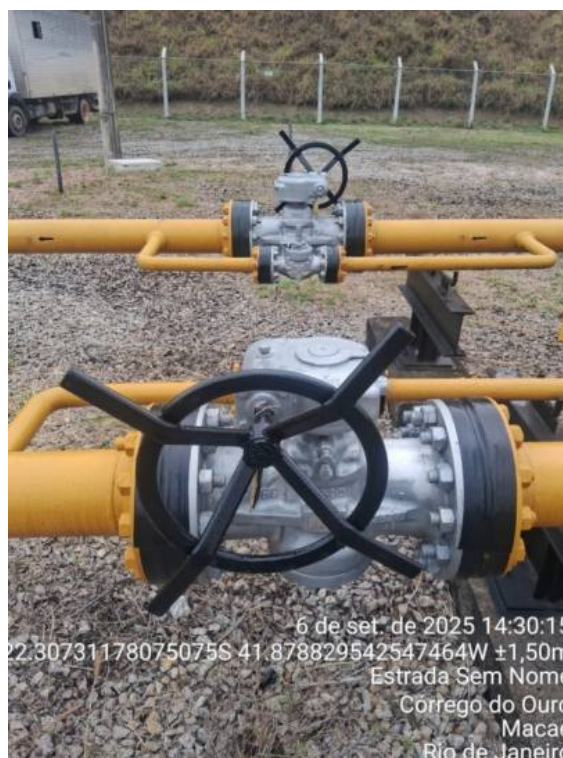
Foto 14: Flanges do bypass do canhão de PIG após reposição das fitas de proteção (foto enviada pelo representante da Concessionária).
