## RELATÓRIO DE FISCALIZAÇÃO

| <b>1 – Nº de Relatório (RF CAENE):</b><br>P_133_25 | <b>2 – Data da Fiscalização:</b><br>03/09/2025 | <b>3 – Concessionária Fiscalizada:</b><br>CEG Rio |

**7 – Objetivo da Fiscalização:**  
Fiscalização realizada com o objetivo de verificar o estado de conservação da Estação de Medição da Concessionária dedicada à UTE Norte Fluminense.

| <b>Número do Inventário:</b><br>EM-IND-R42.00-0009 | <b>Nome da Estação:</b> City Gate UTE<br>Norte Fluminense | <b>Zona:</b> Lagos |

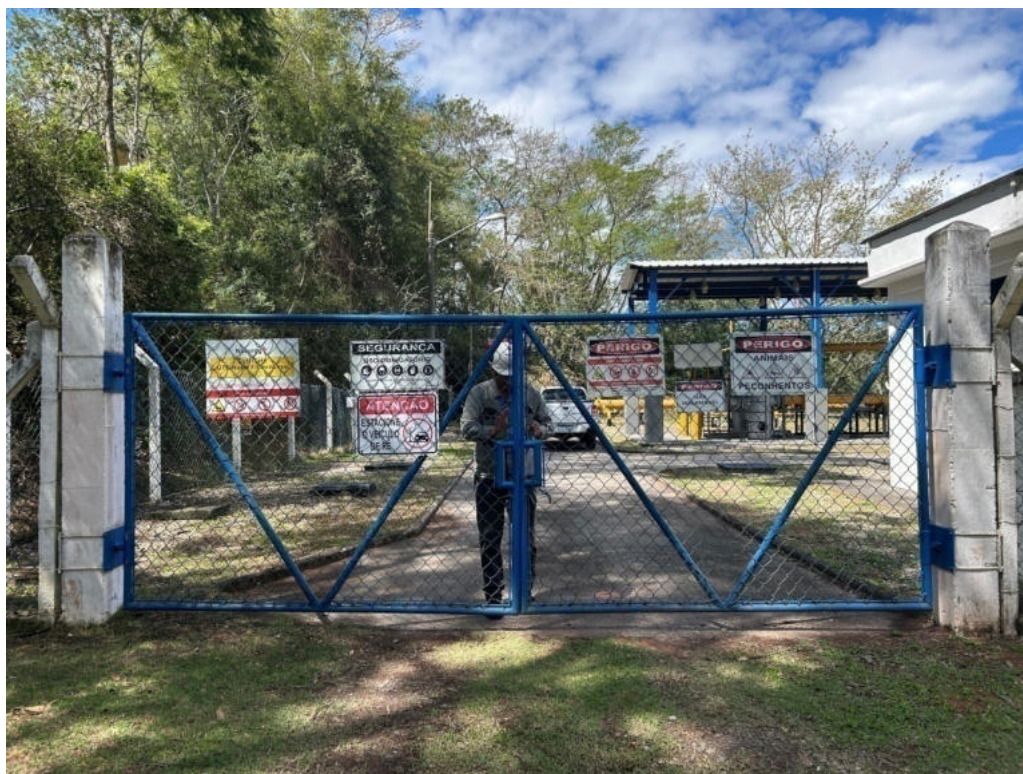
Foto 1: Entrada da estação com placas de identificação e sinalização de segurança.

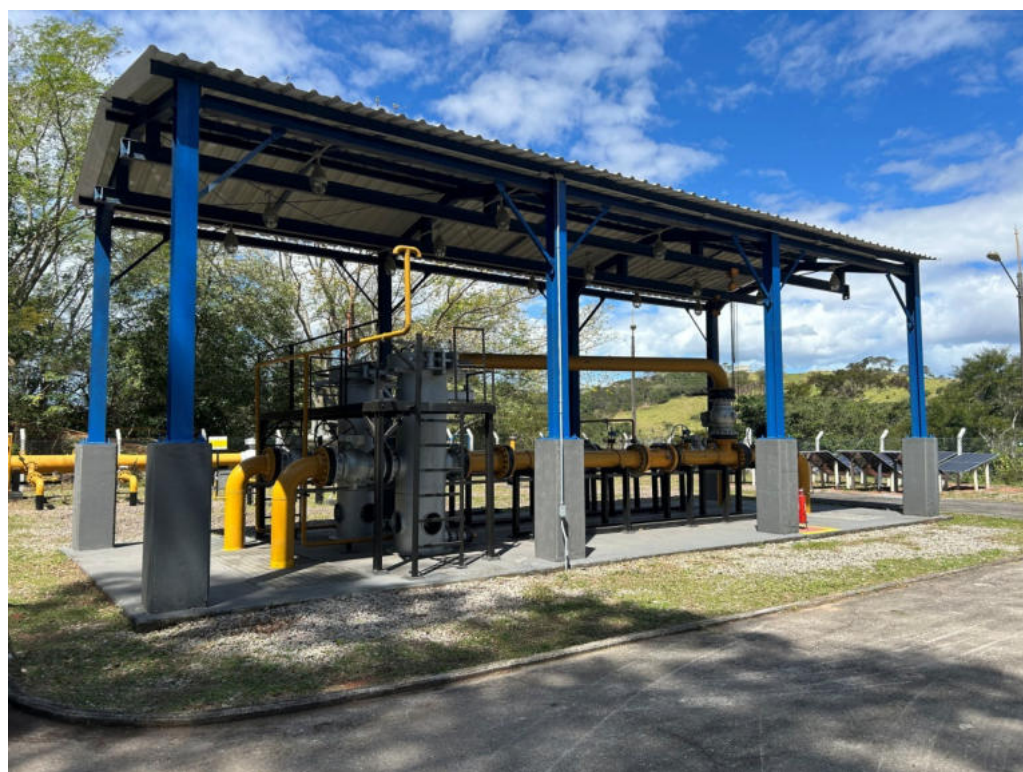
Foto 2: Estação de medição, com filtros visíveis.

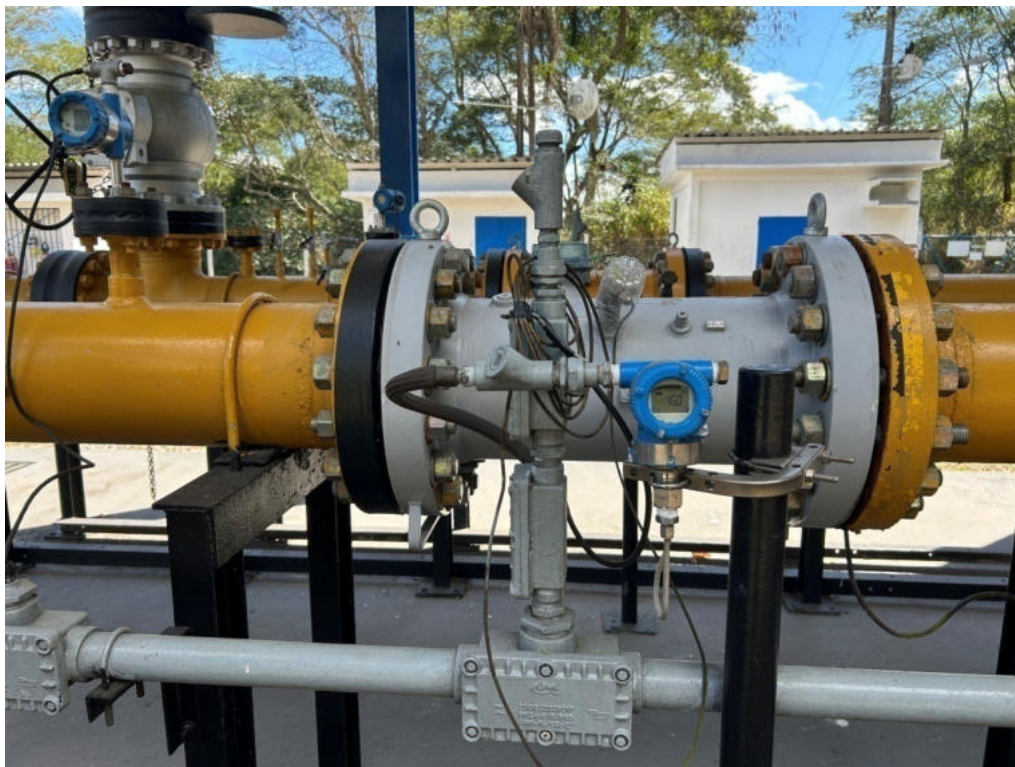
A estação conta com duas linhas de medição (foto 3), onde foram observados pontos de descascamento de pintura e ausência de fitas de proteção nas conexões (fotos 4, 5 e 7). Abriga também um canhão receptor de PIG (foto 9), no qual foram identificadas setas de fluxo invertidas (foto 11), e uma câmara de cromatografia (fotos 13 e 14). As falhas observadas foram corrigidas a pedido nosso, conforme demonstrado no registro fotográfico abaixo.

Foto 3: As duas linhas de medição da estação.

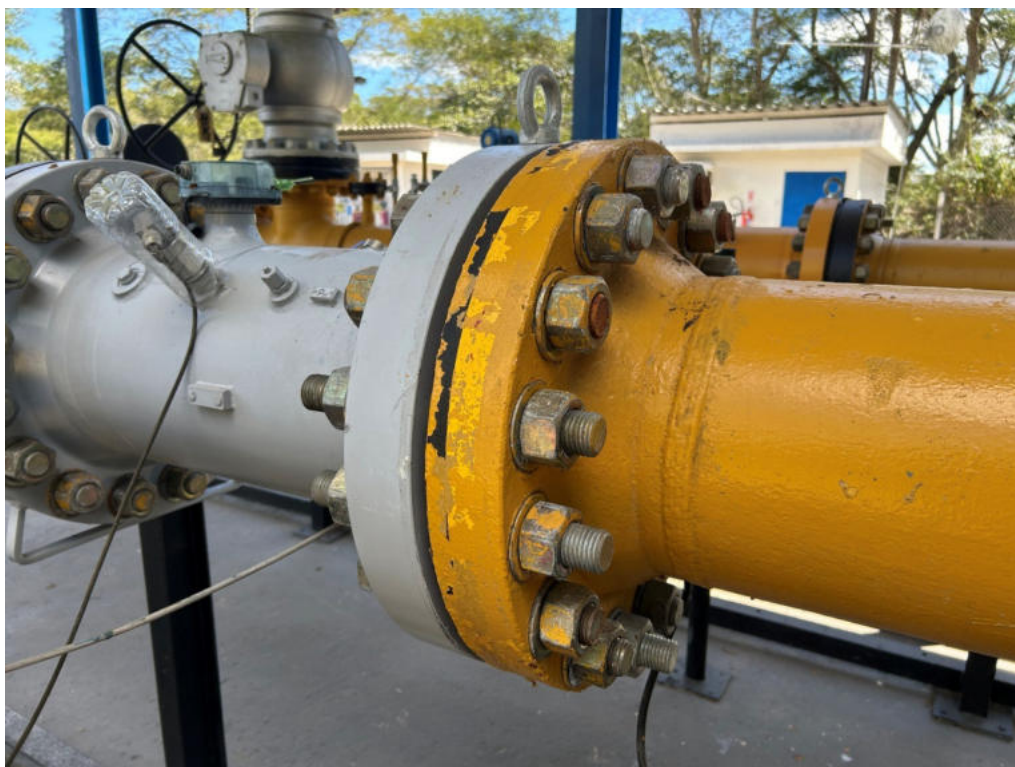
| ITENS DE VERIFICAÇÃO | CONFORME | NÃO CONFORME | NÃO SE APLICA |
|---|---|---|---|
| 01. Estado geral da pintura da estação | | X | |

**10 – Observações:**  
01. Falhas na pintura da estação de medição (foto 4).  
12. Não se aplica, pois não há sistema de odorização na estação.  
21. Não se aplica, pois não há sistema de estocagem na estação.

Foto 4: Descascamento de pintura na estação de medição.

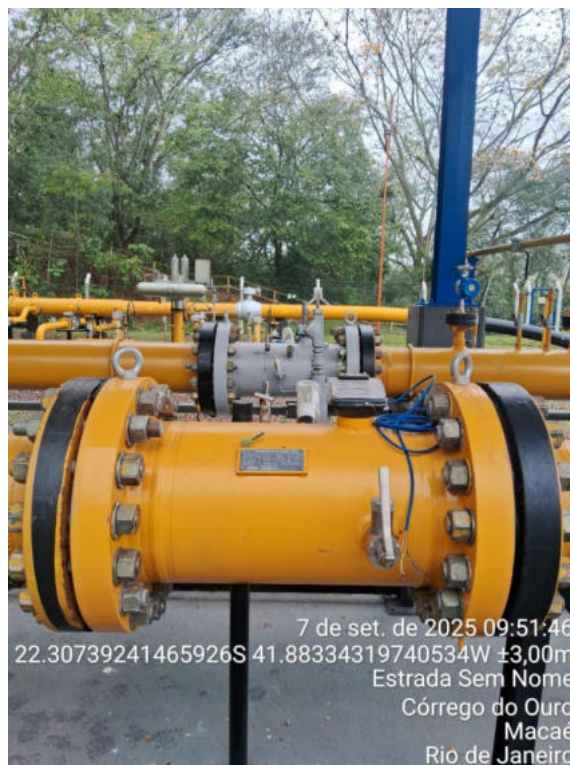
Foto 5: Desgaste do revestimento de proteção em turbina (foto enviada pelo representante da Concessionária).

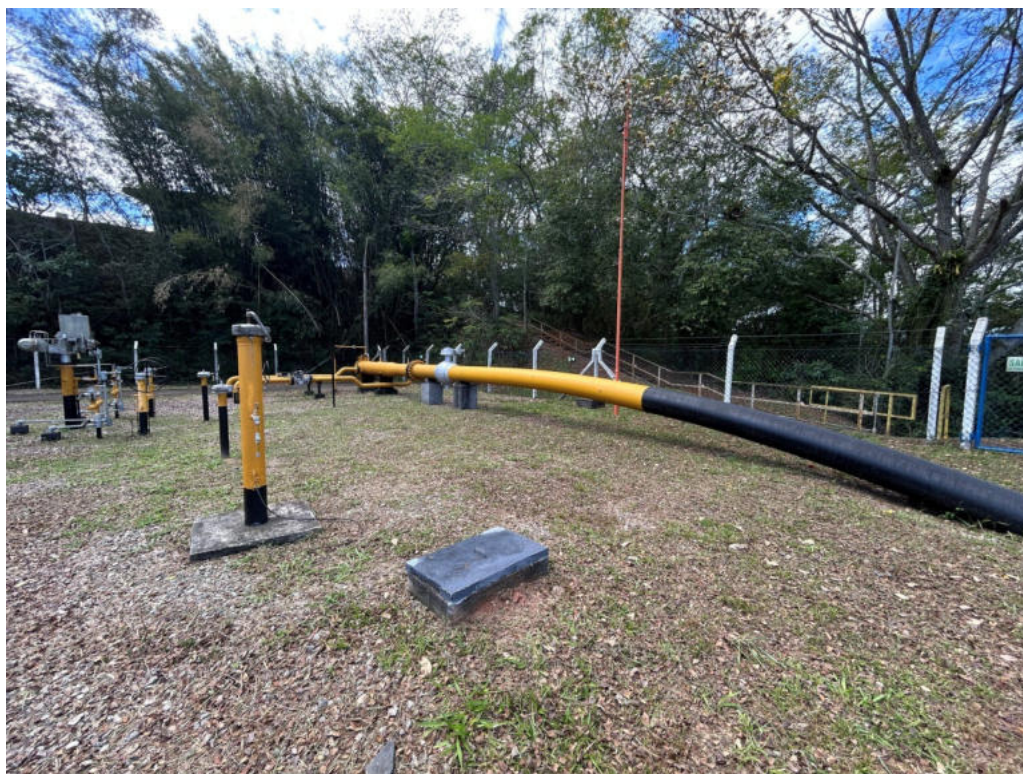
Foto 9: Canhão receptor de PIG.

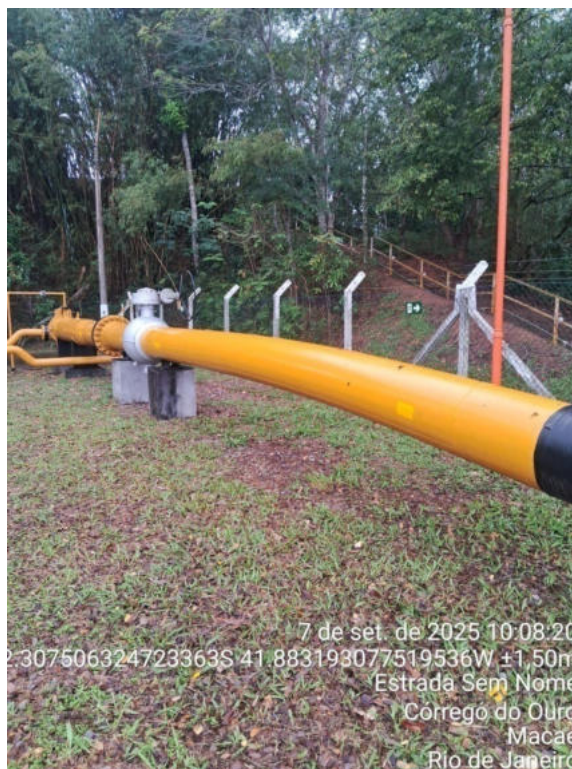
Foto 11: Correção do sentido das setas no canhão de PIG (foto enviada pelo representante da Concessionária).

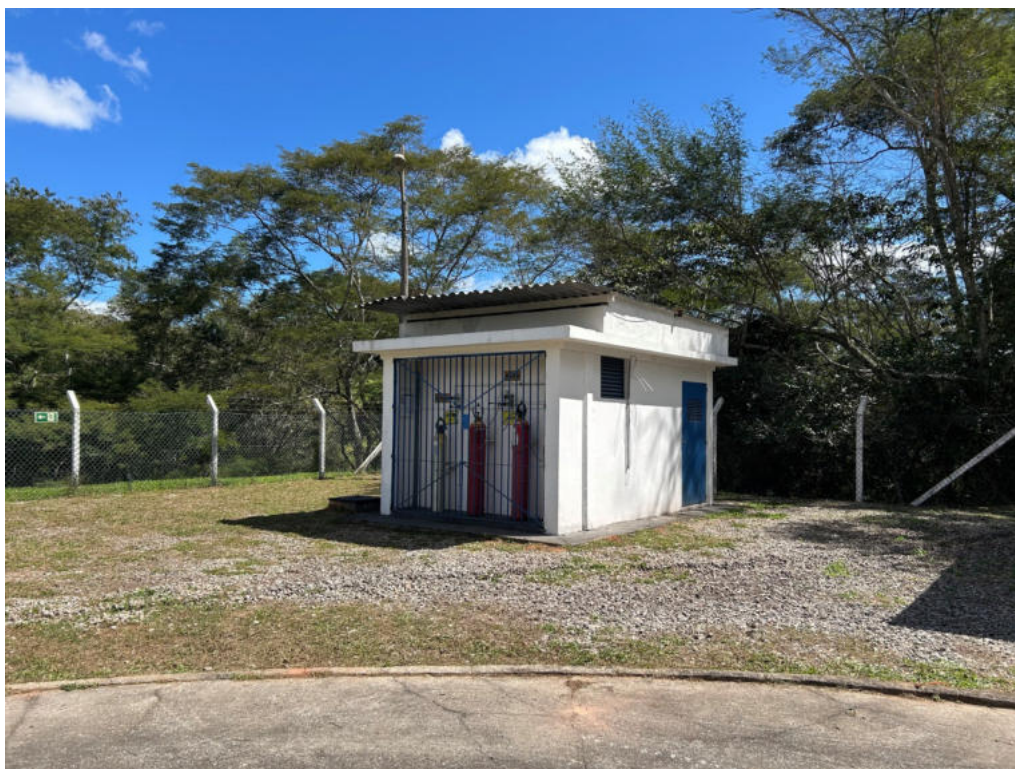
Foto 13: Câmara de cromatografia.

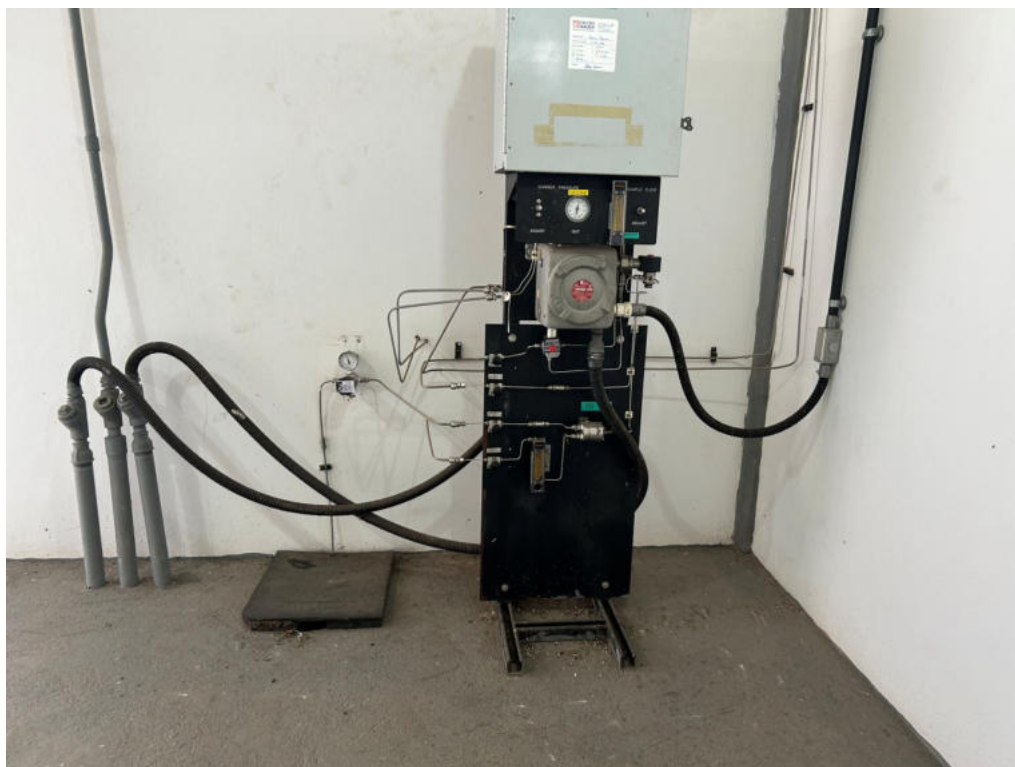
Foto 14: Cromatógrafo da estação.
