## RELATÓRIO DE FISCALIZAÇÃO

| <b>1 – Nº de Relatório (RF CAENE):</b><br>P-134/25 | <b>2 – Data da Fiscalização:</b><br>10/09/2025 | <b>3 – Concessionária Fiscalizada:</b><br>CEG |

**7 – Objetivo da Fiscalização:**  
Fiscalização realizada com o objetivo de verificar as instalações e a manutenção da Estação de Descompressão de Pequeno Porte da Concessionária no município de Mangaratiba/RJ.

| <b>Número do Inventário:</b><br>ERM-D-R4.000-0145 | <b>Nome da Estação:</b> GNC PP<br>MANGARATIBA (Descompressão) | <b>Zona:</b><br>Metropolitana |

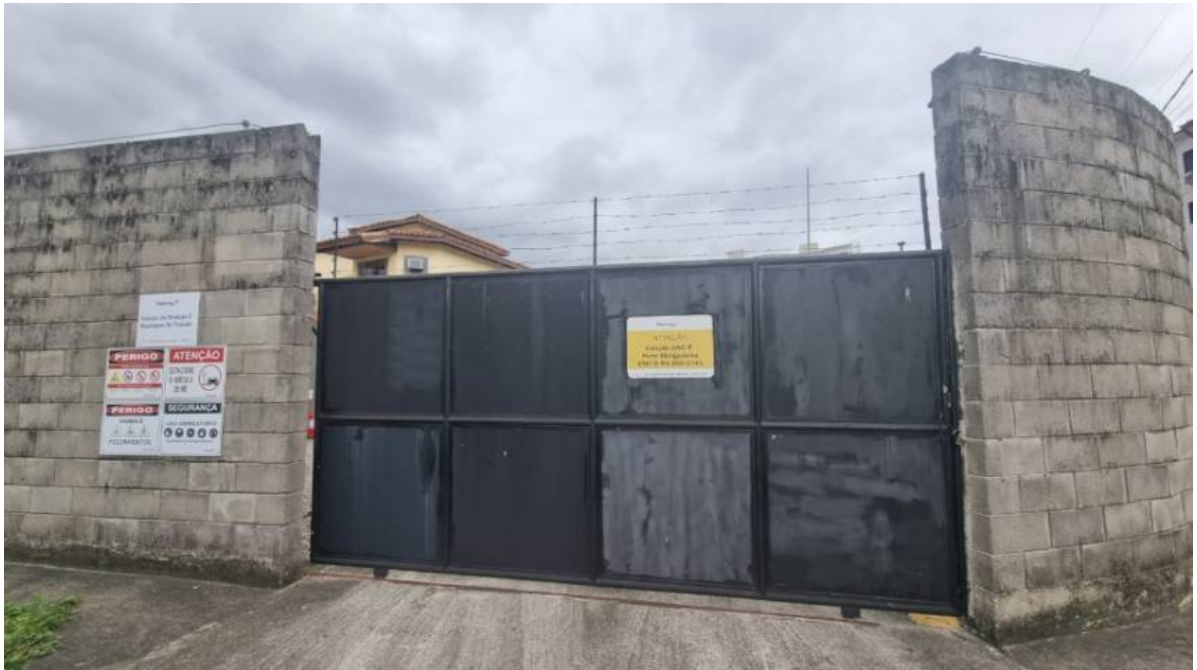
Foto 1: Portão de entrada e placa de identificação da estação GNC de PEQUENO PORTE MANGARATIBA.

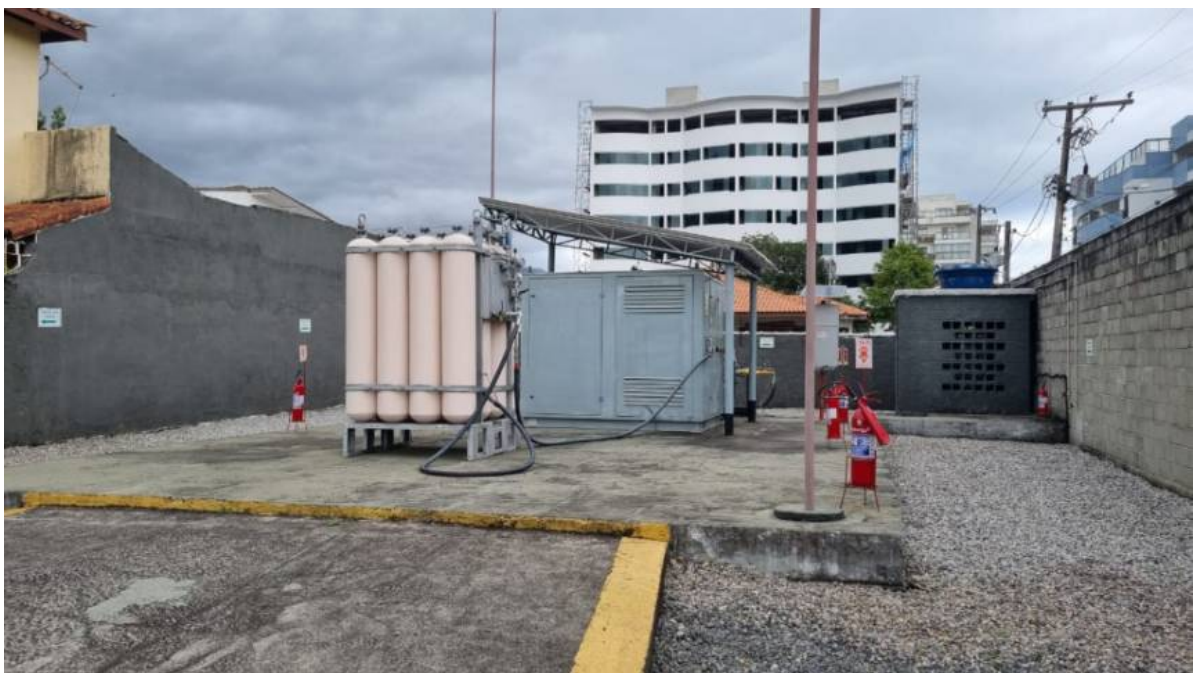
Foto 2: Vista frontal da Estação de Descompressão localizada em Itacuruá, Mangaratiba/RJ.

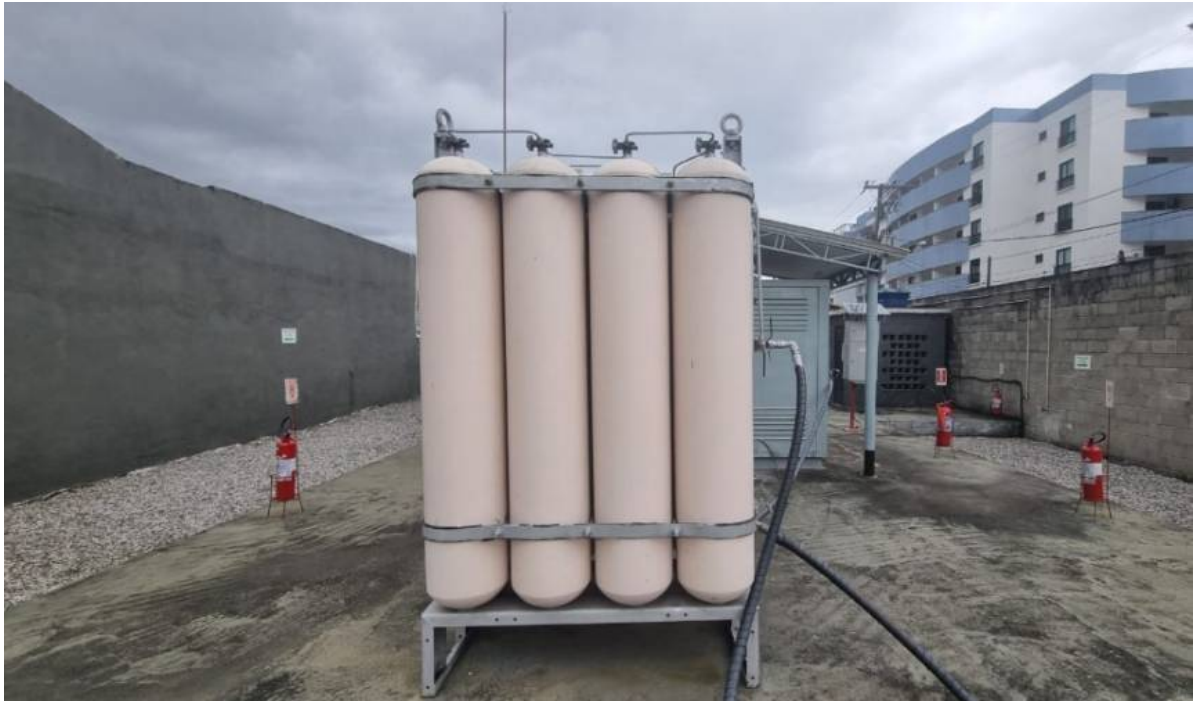
Foto 3: Sistema de estocagem de GNC composto por 16 cilindros verticais.

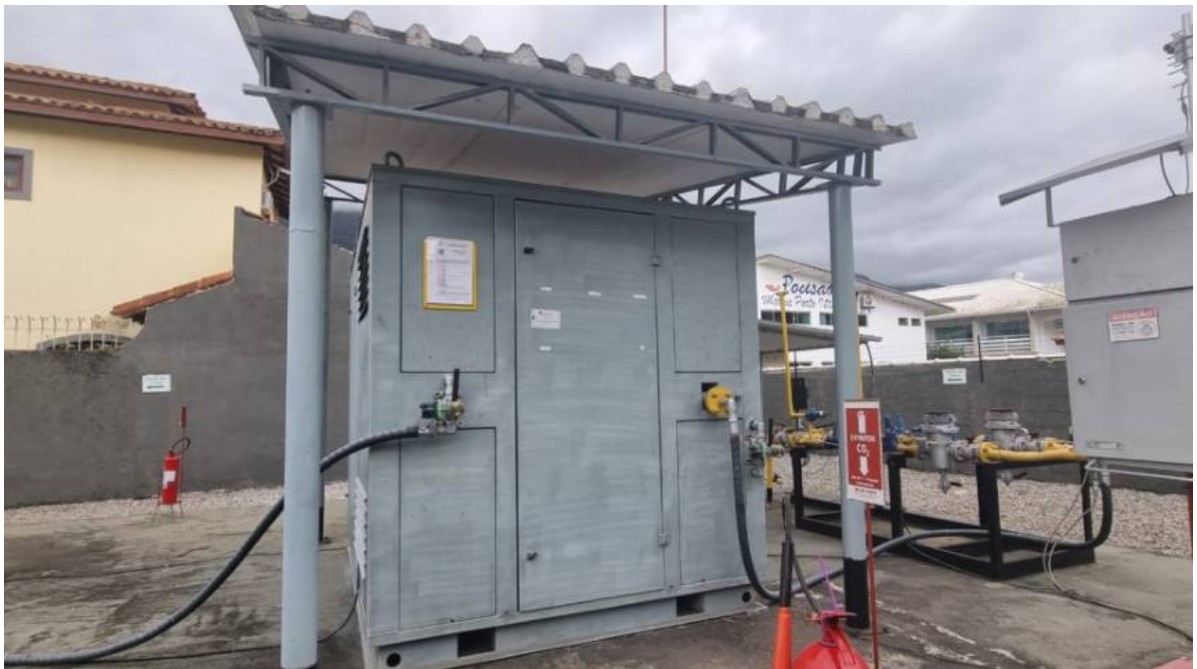
Foto 4: Unidade de Redução e Controle – RCU da estação.

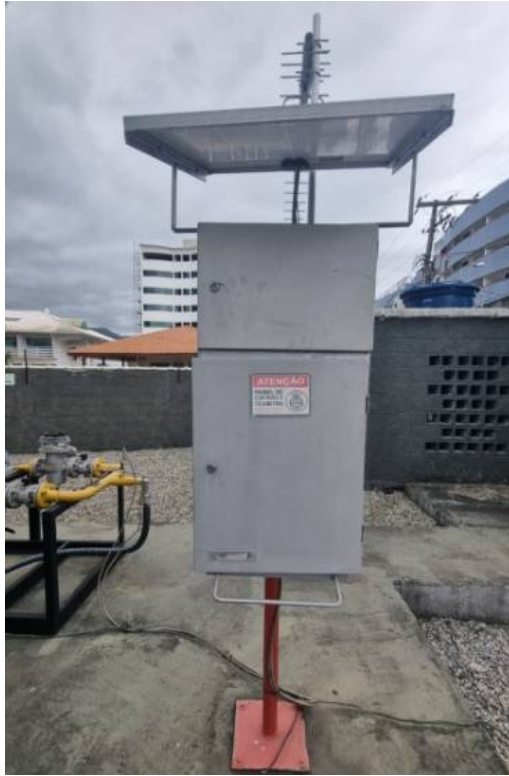
Foto 5: Painel de controle e telemetria da Concessionária.

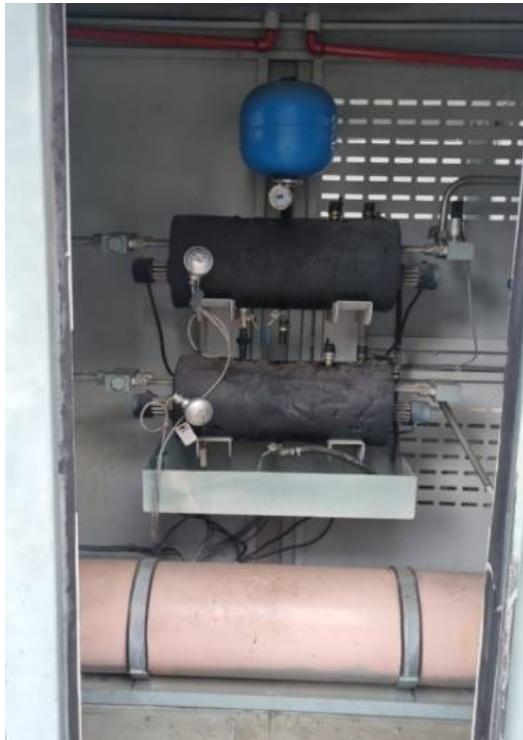
Foto 6: Parte interna da Unidade de Redução e Controle – RCU da estação.

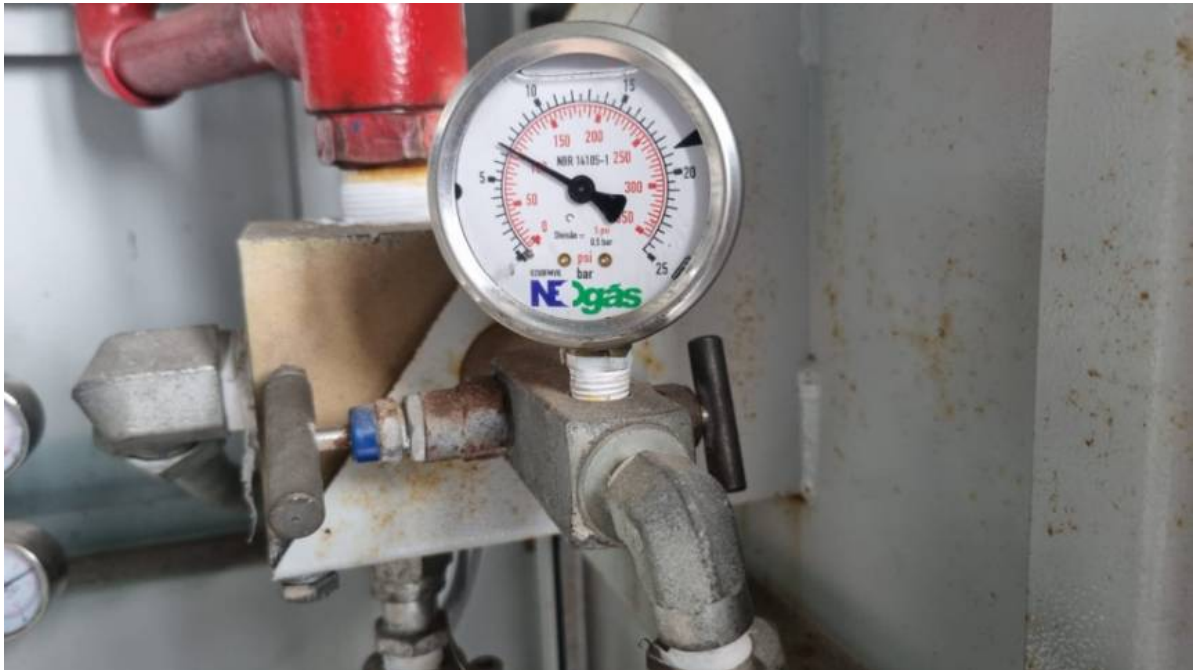
Foto 7: Medidor de pressão do gás dentro da RCU - a pressão é reduzida para 7 bar dentro da RCU através das válvulas de regulação.

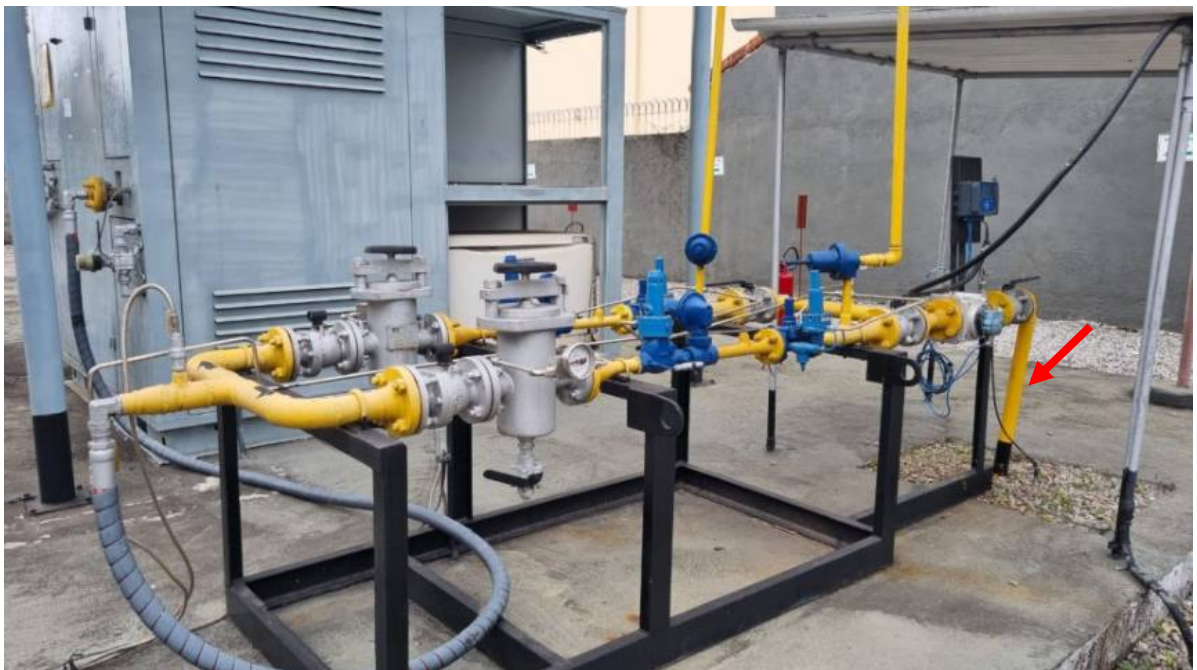
Foto 8: Módulo de regulação e medição composto por duas linhas – destaque para a linha de saída para distribuição na rede subterrânea.

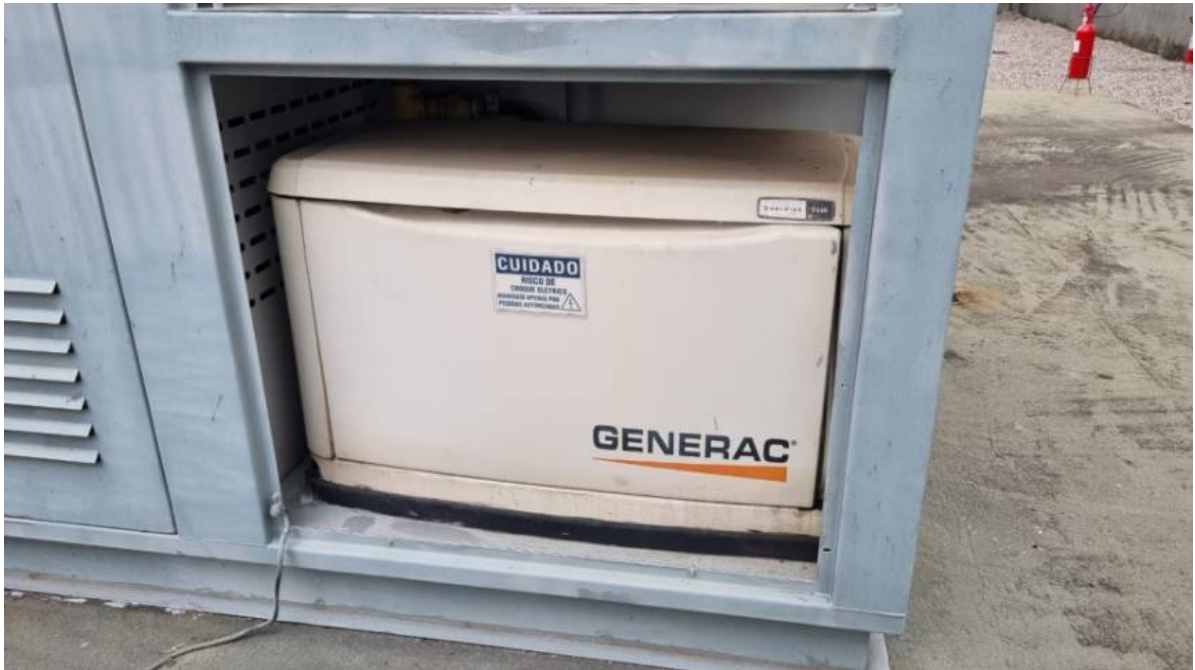
Foto 9: Gerador a gás localizado dentro da RCU.

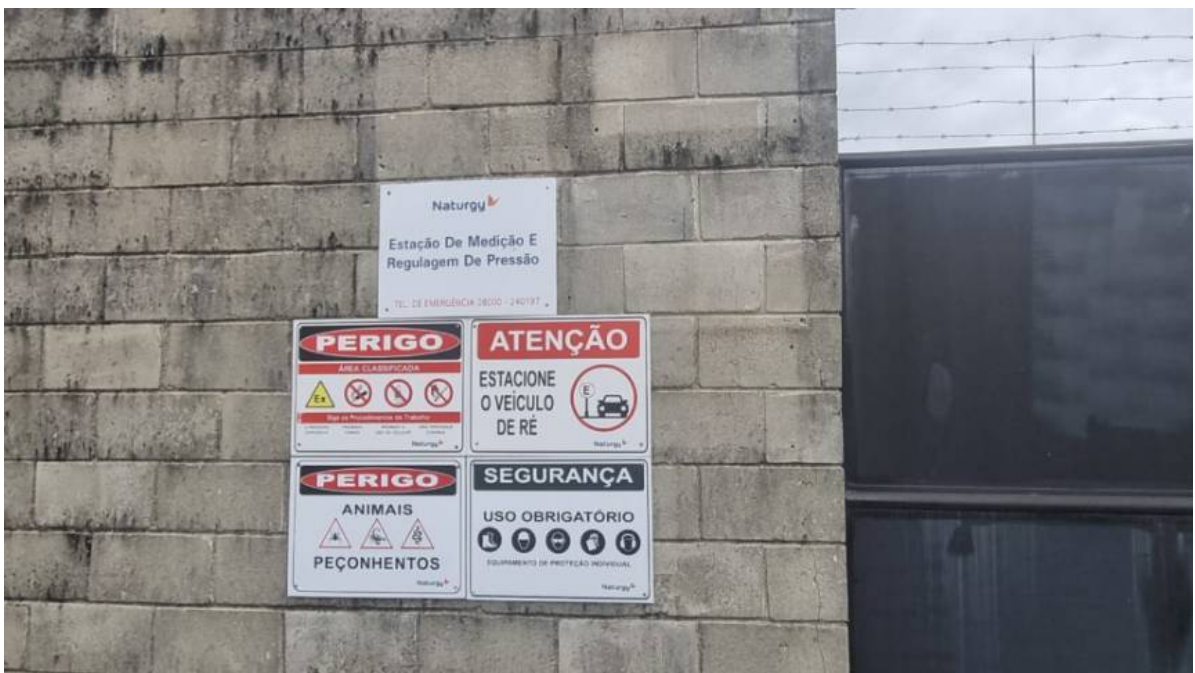
Foto 10: Placas de sinalização de segurança.

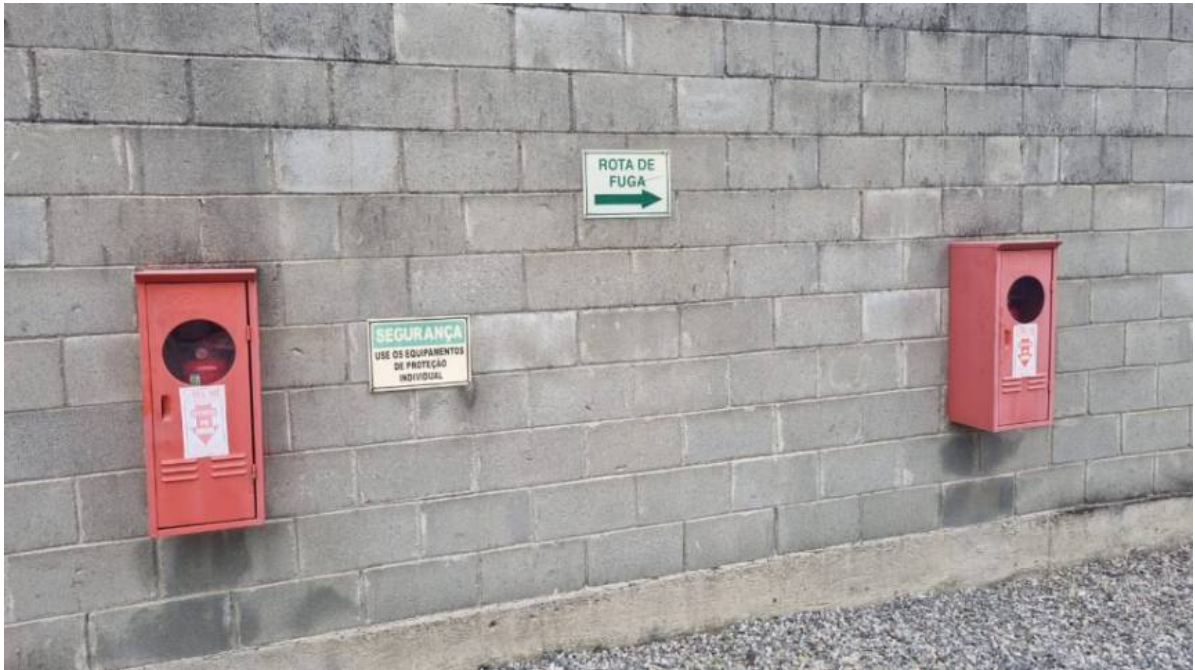
Foto 11: Sinalização de rota de fuga e de segurança e extintores com proteção contra intempéries.

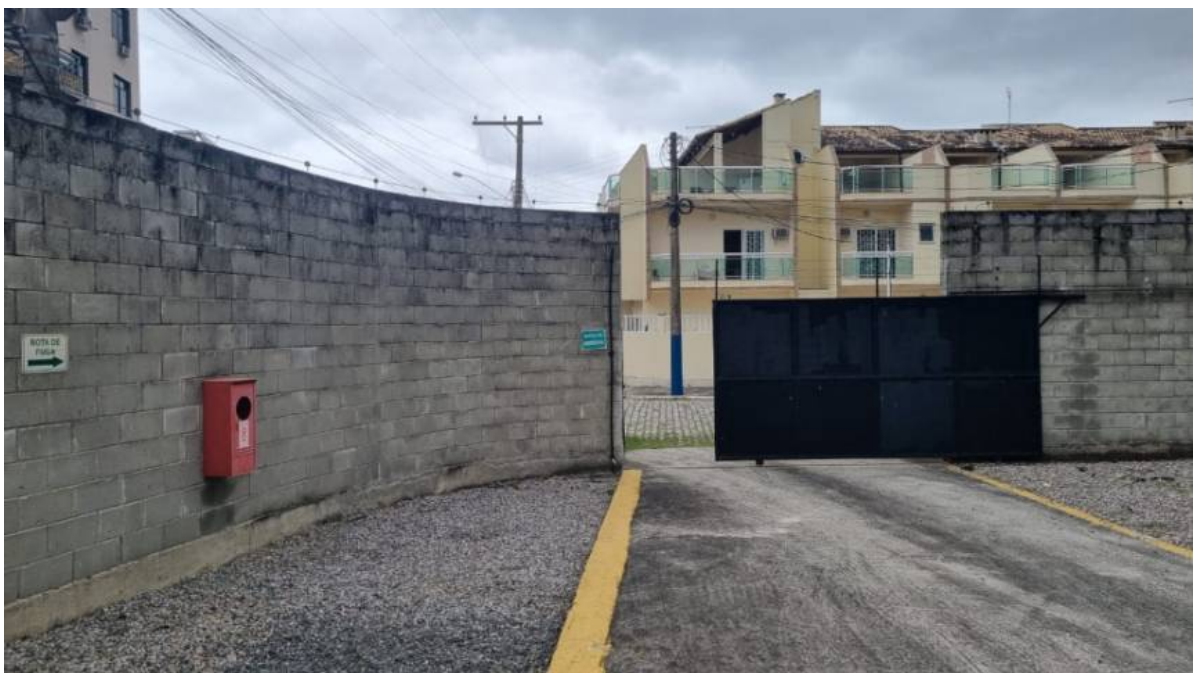
Foto 12: Saída de emergência e extintor protegido contra intempéries.

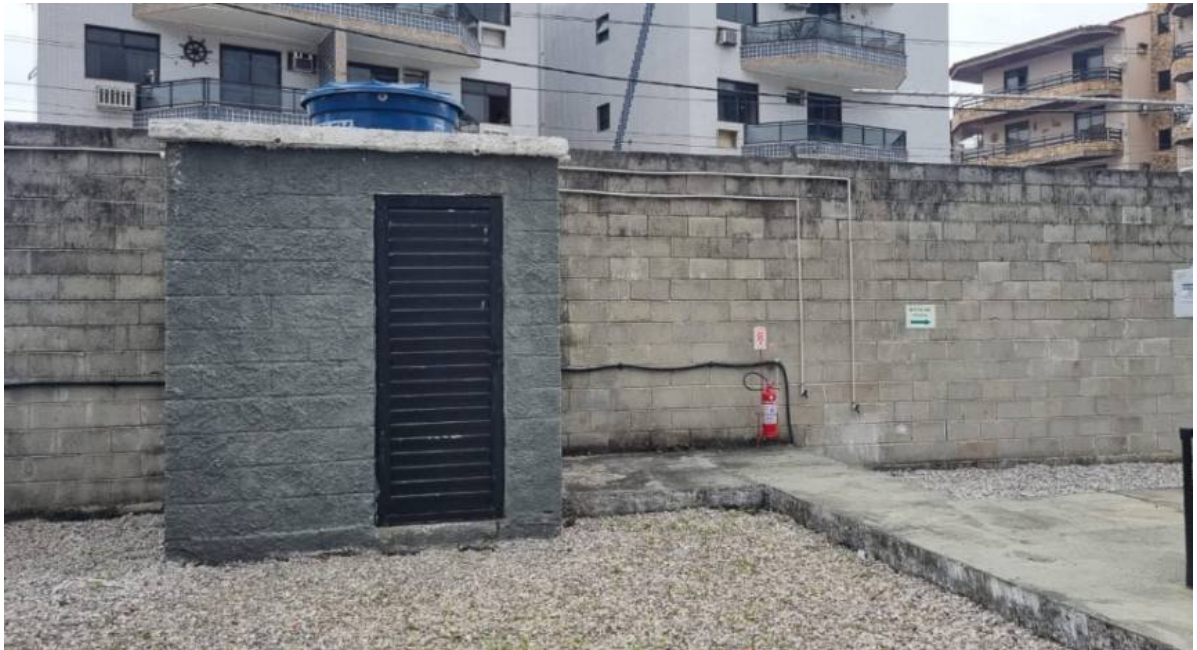
Itens 01 e 10 – não conformes, pois os extintores não estavam protegidos contra intempéries e não tinham sua demarcação pintada no piso no momento da fiscalização;  
Item 12 - não se aplica, pois não há sistema de odorização na estação;  
Item 14 - não se aplica, pois não há operador fixo na estação;  
Item 17 – O certificado de inspeção do SPDA apresentado no momento da fiscalização estava não conforme; uma ordem de serviço para realização das correções foi disponibilizada, contudo, como não houve a apresentação de um novo certificado que ateste que as correções já foram realizadas, o item está em não conformidade.  
Item 21 - O certificado do sistema de estocagem não se encontrava na estação, contudo este foi enviado posteriormente, via aplicativo de mensagens, e estava em conformidade.

Todos os 11 (onze) extintores da estação foram verificados e estão dentro da validade, entretanto, foi observado que alguns estavam protegidos contra intempéries e outros não (Fotos 11-15), portanto, segundo determinação na NT 2-01 de 2020 do CBMERJ, foi solicitado que os extintores expostos fossem devidamente protegidos. Além disso, foi solicitada também a pintura da demarcação dos mesmos nos pisos. Ambas as solicitações foram atendidas, conforme comprovação fotográfica enviada no dia 15 de setembro de 2025 (Fotos 16-18).

Foto 13: Local de abrigo do antigo gerador a óleo e extintor sem proteção contra intempéries.

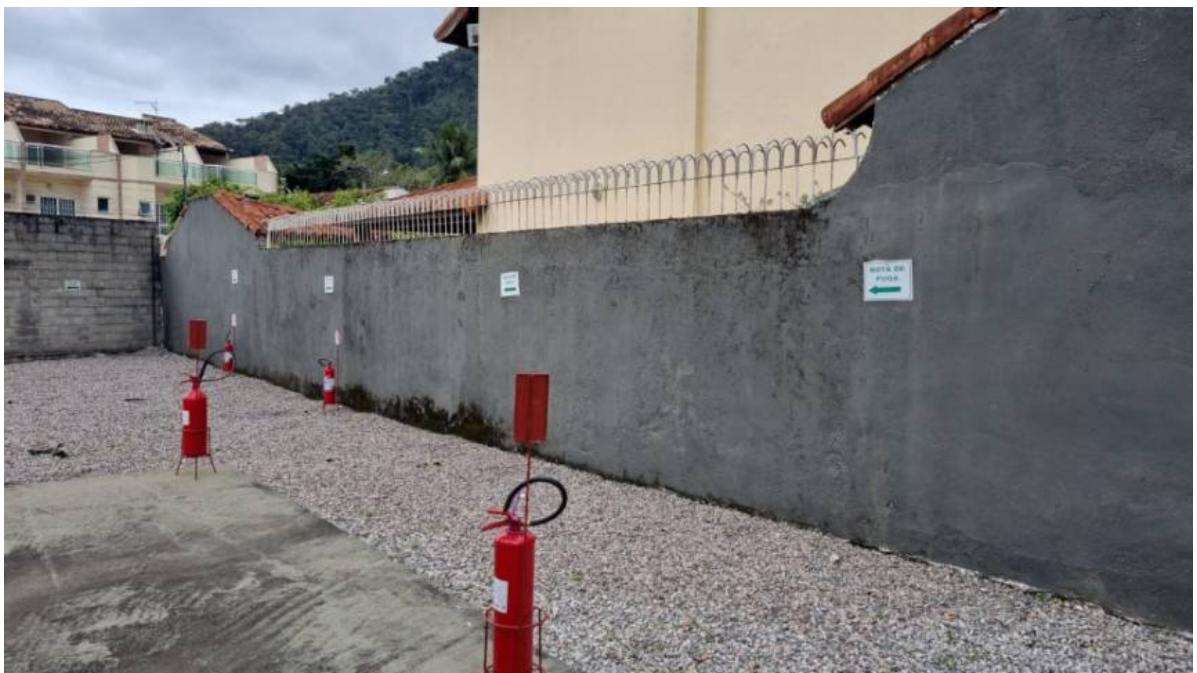
Foto 14: Extintores sem proteção contra intempéries.

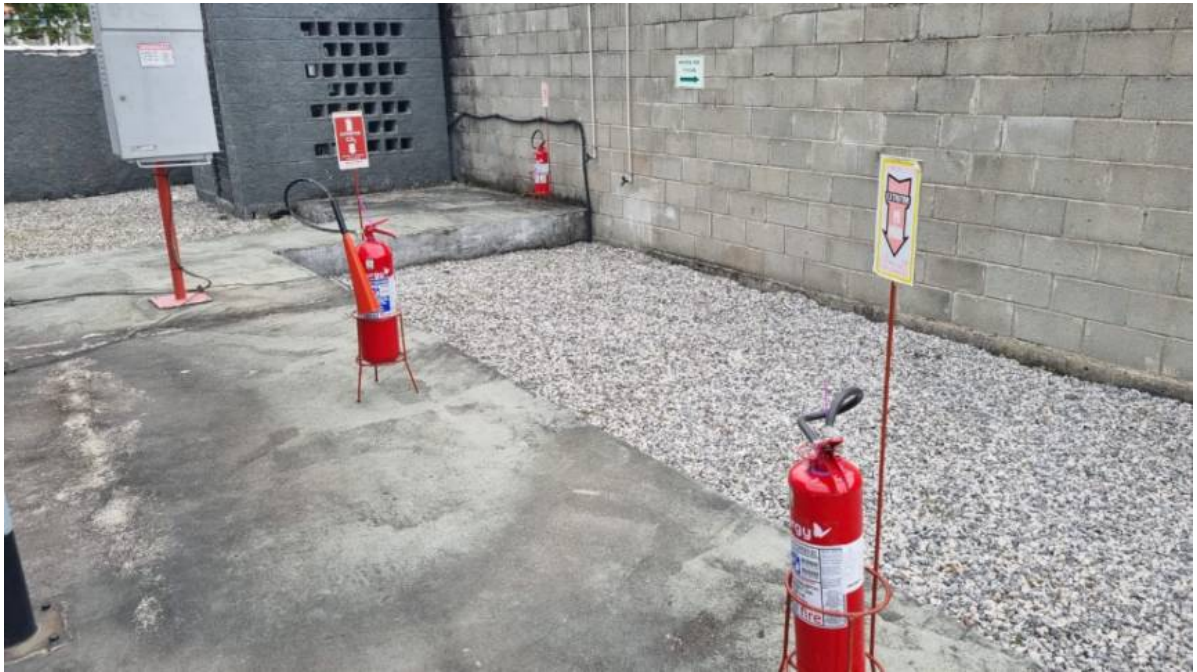
Foto 15: Extintores sem proteção contra intempéries.

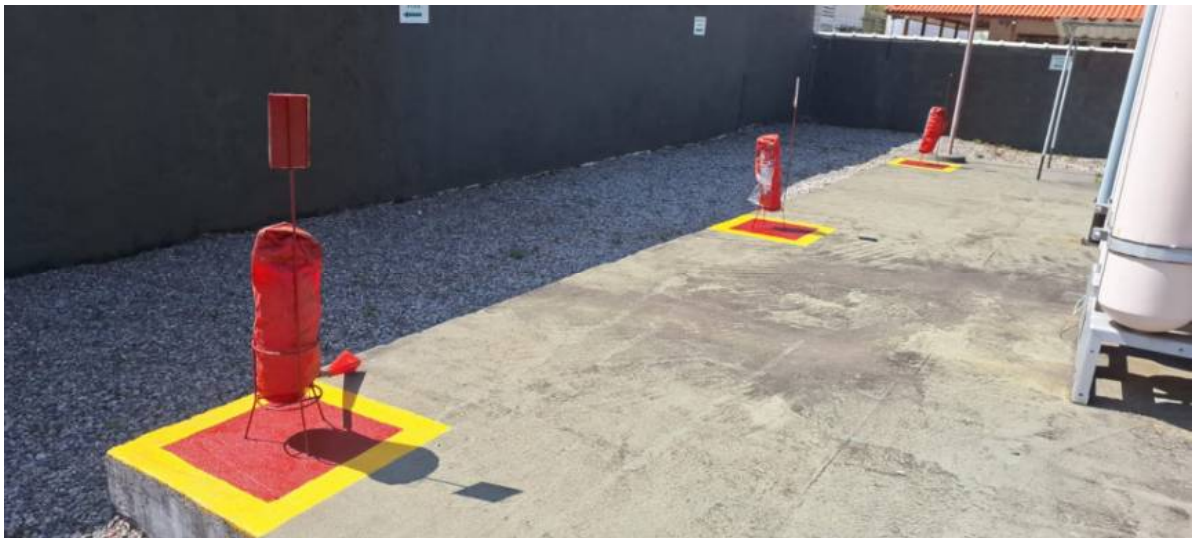
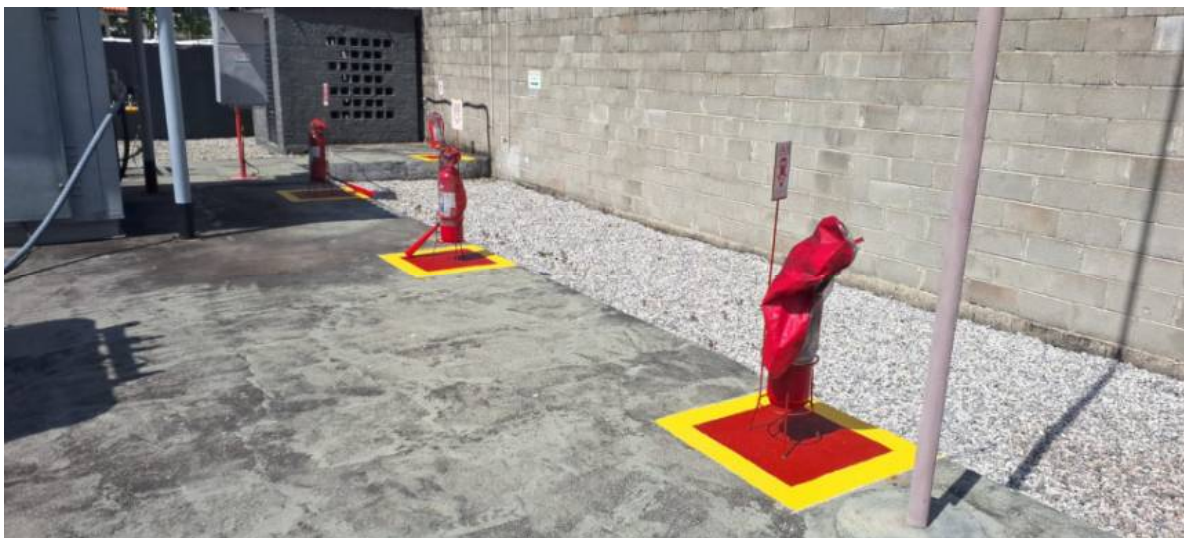
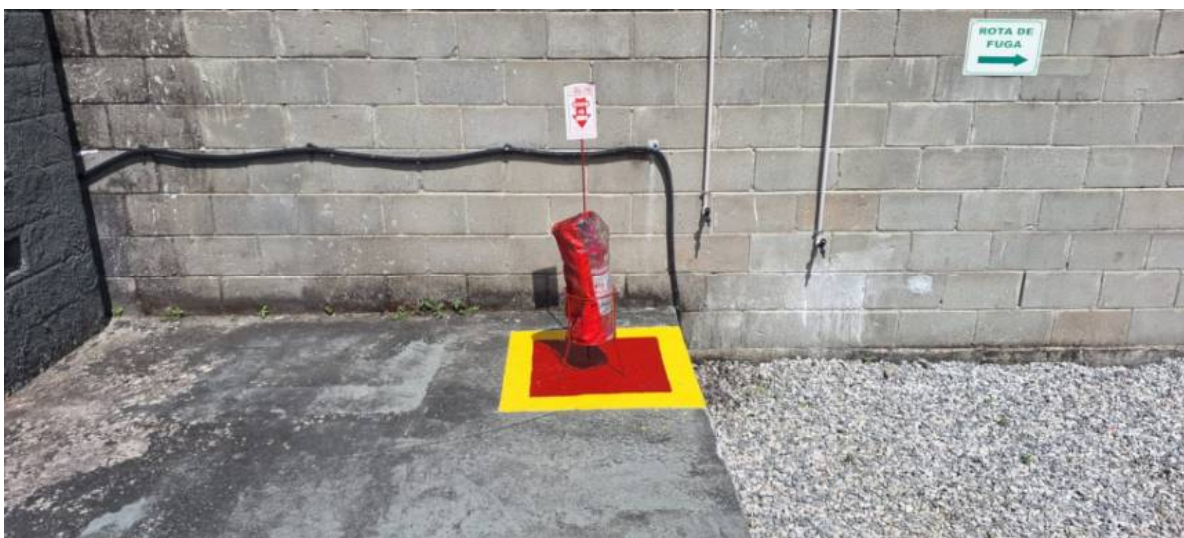
Foto 16: Extintores protegidos contra intempéries e com a sua demarcação pintada no piso após solicitação (comprovação fotográfica).

No decorrer da fiscalização, foram observadas inadequações relacionadas aos extintores e à pintura da estação. Dessa forma, foi solicitada a proteção dos extintores contra intempéries e a pintura das suas demarcações no piso, o que foi atendido, conforme relatado no item 11 (Relatório) e comprovado no anexo fotográfico. No mais, não foram observadas outras irregularidades relacionadas à manutenção da estação.
