## **RELATÓRIO DE FISCALIZAÇÃO**

| <b>1 – Nº de Relatório:</b><br>P_135_25 | <b>2 – Data da Fiscalização:</b><br>11/09/2025 | <b>3 – Concessionária Fiscalizada:</b><br>CEG |
| <b>4 – Endereço:</b><br>Rua Carolina Santos | <b>5 – Bairro(s):</b><br>Méier | <b>6 – Município/UF:</b><br>Rio de Janeiro/RJ |

| <b>Número do Projeto:</b><br>RJ-MEI-53588/2023 | <b>Tipo de obra:</b><br>Renovação de rede | <b>Interna</b> | <b>Externa</b> | <b>X</b> |

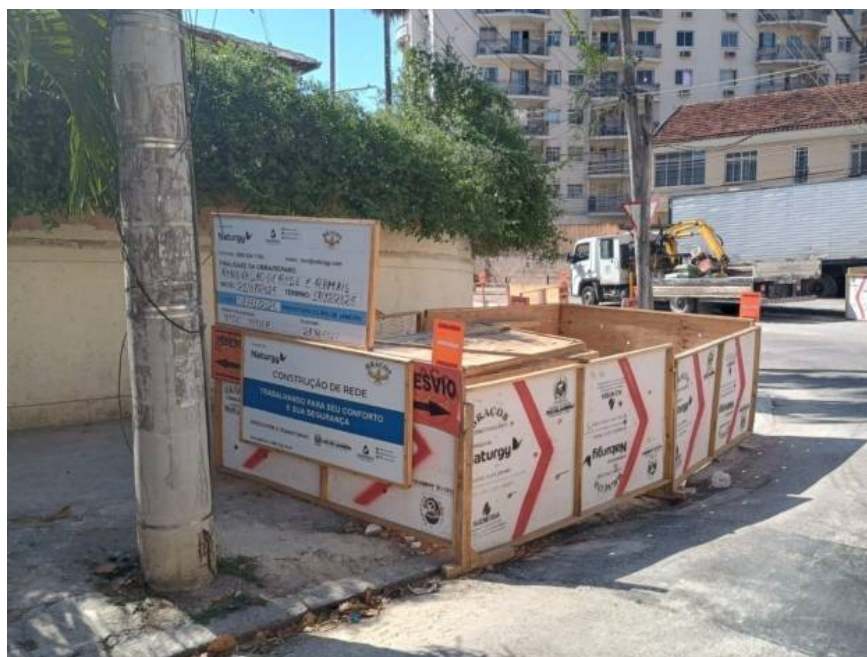
Fiscalização realizada em conjunto com a Concessionária, representada pelo gestor de obras Matheus Raphael, com o objetivo de acompanhar o andamento da obra de renovação de rede no Méier, no Rio de Janeiro/RJ (foto 1).

Foto 1: placa de identificação da obra.

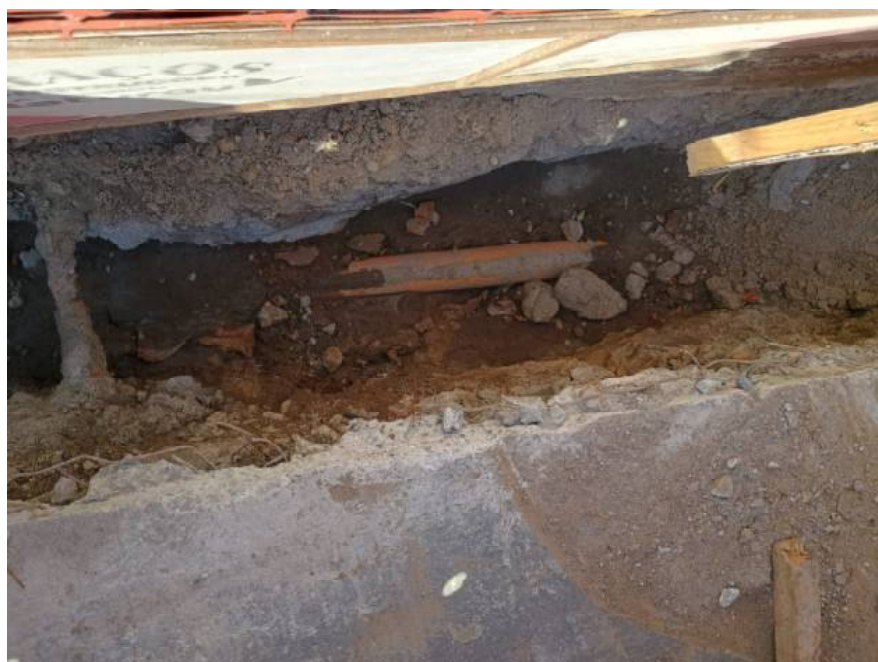
A obra consiste na renovação de rede de ferro fundido para polietileno na Rua Carolina Santos (foto 2), entre as Ruas Visconde de Taunay (foto 3) e Dias da Cruz (foto 4). A nova rede está em processo de assentamento por meio de método destrutivo (foto 5) nas seguintes proporções: 250m em PE Ø90mm e 189m em PEØ110mm.

Foto 2: nova tubulação de polietileno assentada na Rua Carolina Santos.

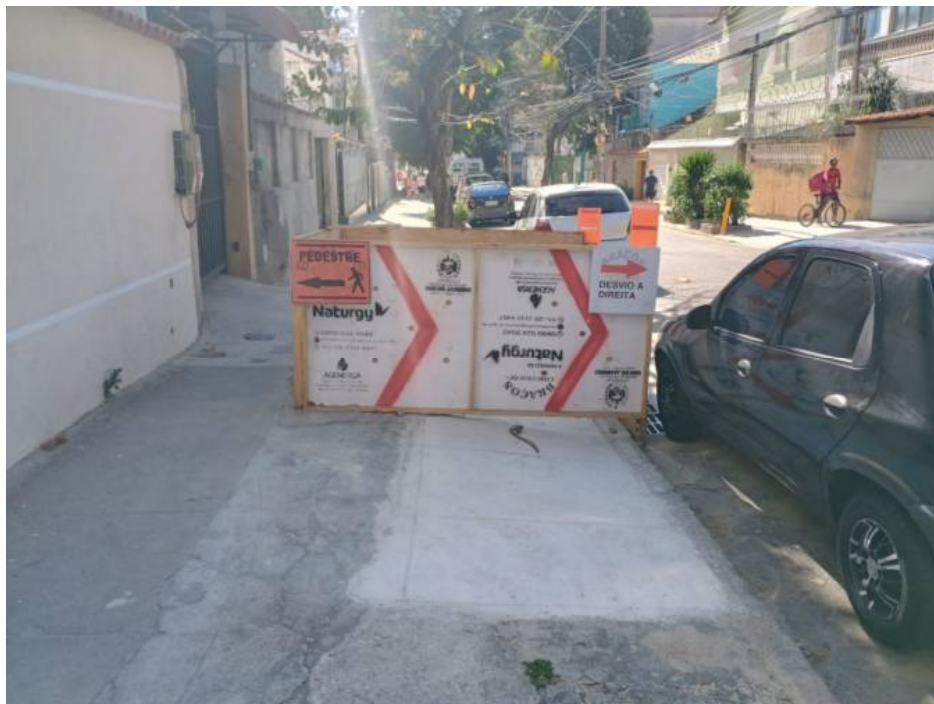
Foto 3: trecho da obra na Rua Carolina Santos, próximo à Rua Visconde de Taunay.

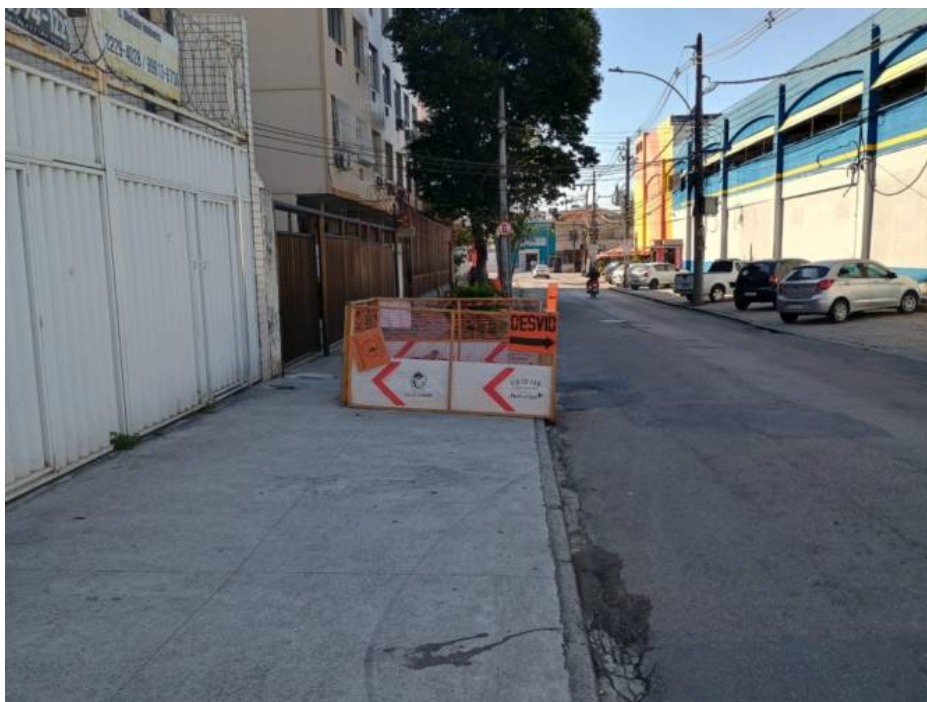
Foto 4: trecho da obra na Rua Carolina Santos, próximo à Rua Dias da Cruz.

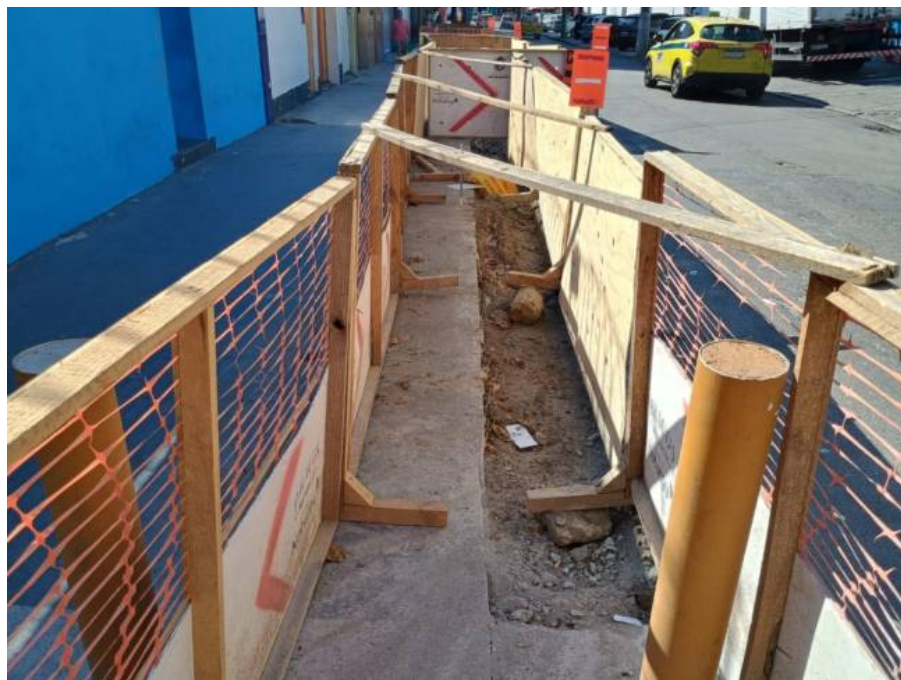
Foto 5: trecho de assentamento da nova rede de polietileno.

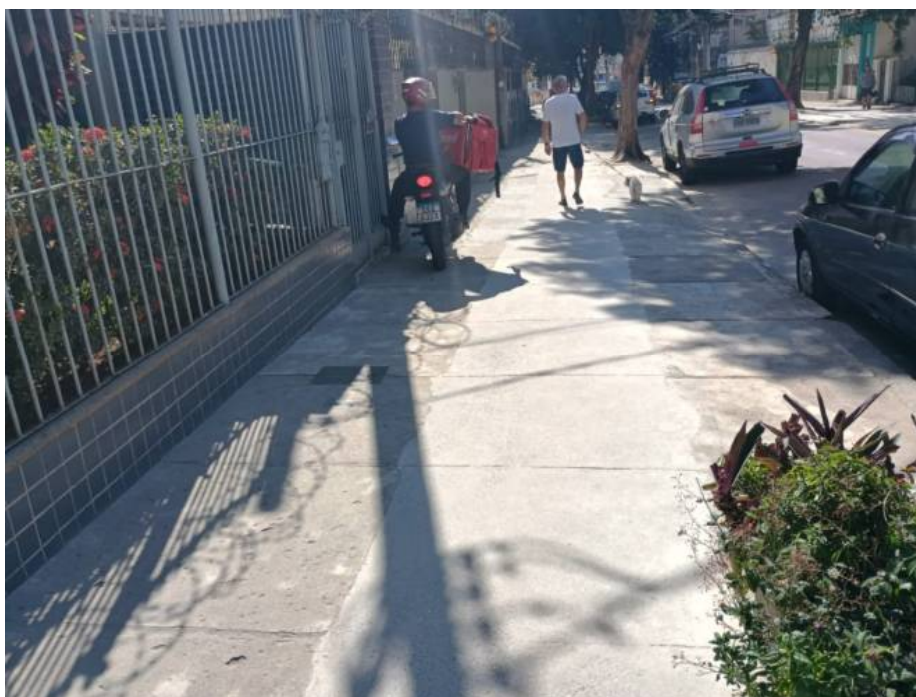
A recomposição do passeio e da pista de veículos está ocorrendo de forma segmentada (foto 6), mas ainda com alguns pontos de recomposição provisória (foto 7) em virtude da necessidade de intervenção futura, como a interligação de ramais. Ao longo das recomposições, segue, ainda, a instalação de marcos planos (foto 8) para a identificação da rede. Além dos trechos que ainda não foram assentados, restará pendente a interligação com as redes já existentes em PEØ90mm, oriundas da Rua Visconde de Taunay, Rua Lins de Vasconcelos, Rua Dias da Cruz e Rua dos Carijós.

Foto 6: trecho de recomposição após o assentamento da rede.

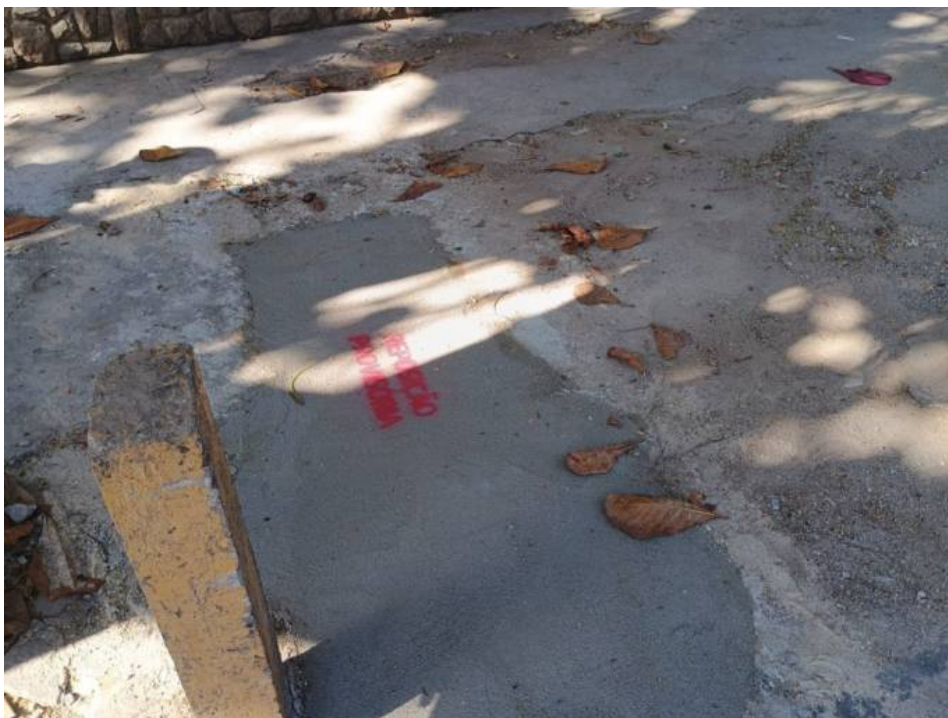
Foto 7: trecho de recomposição provisória identificada.

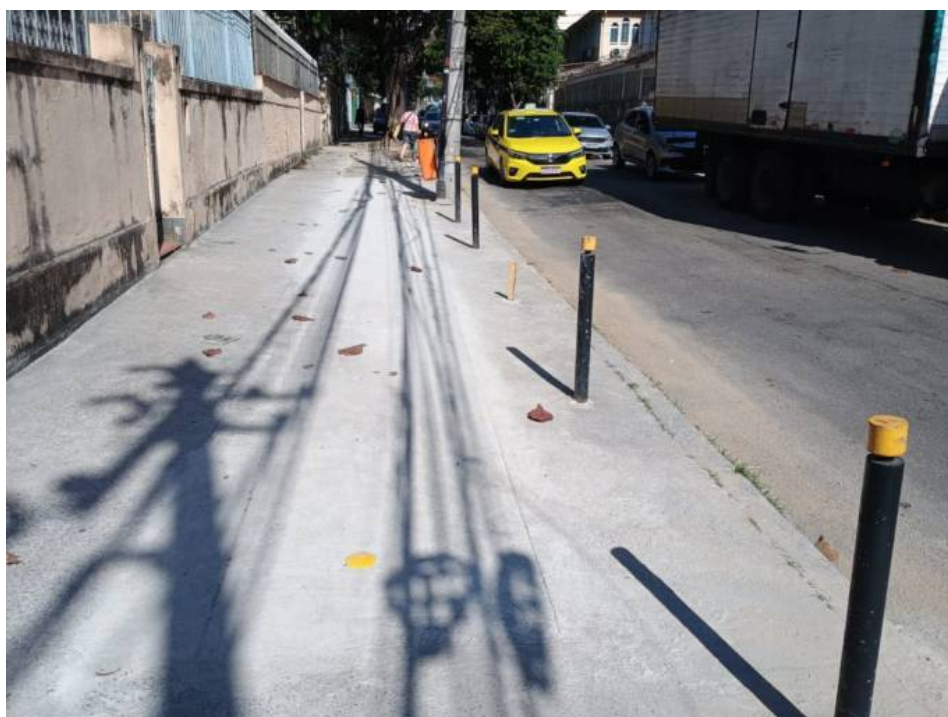
Foto 8: marcos planos instalados.
