## **RELATÓRIO DE FISCALIZAÇÃO**

| <b>1 – Nº de Relatório (RF CAENE):</b><br>P-136/25 | <b>2 – Data da Fiscalização:</b><br>12/09/2025 | <b>3 – Concessionária Fiscalizada:</b><br>CEG RIO |

**7 – Objetivo da Fiscalização:**  
Fiscalização realizada com o objetivo de verificar o estado de conservação da Estação de Regulagem e Medição no município de Itaboraí/RJ.

| <b>Número do Inventário:</b><br>ERM-D-R42.00-0011 | <b>Nome da Estação:</b> ERM ITAMBI | <b>Zona:</b> Fluminense |

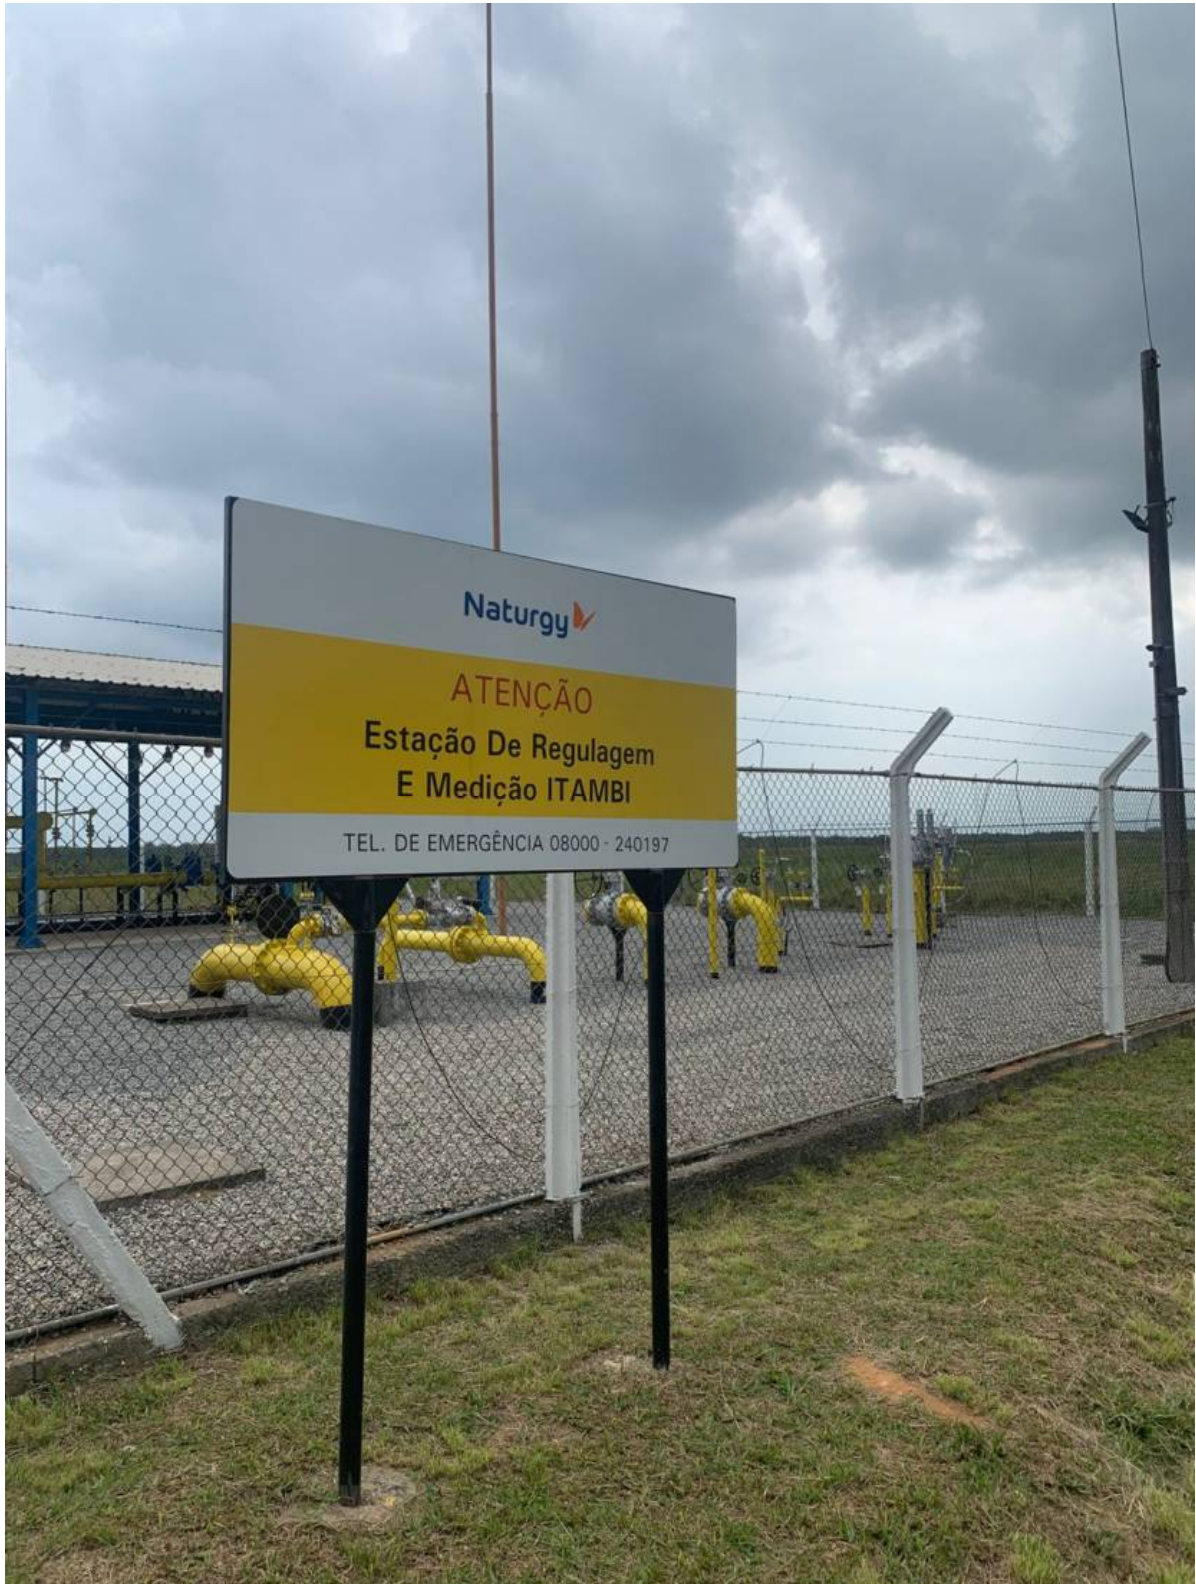
Foto 1: Placa de identificação da estação.

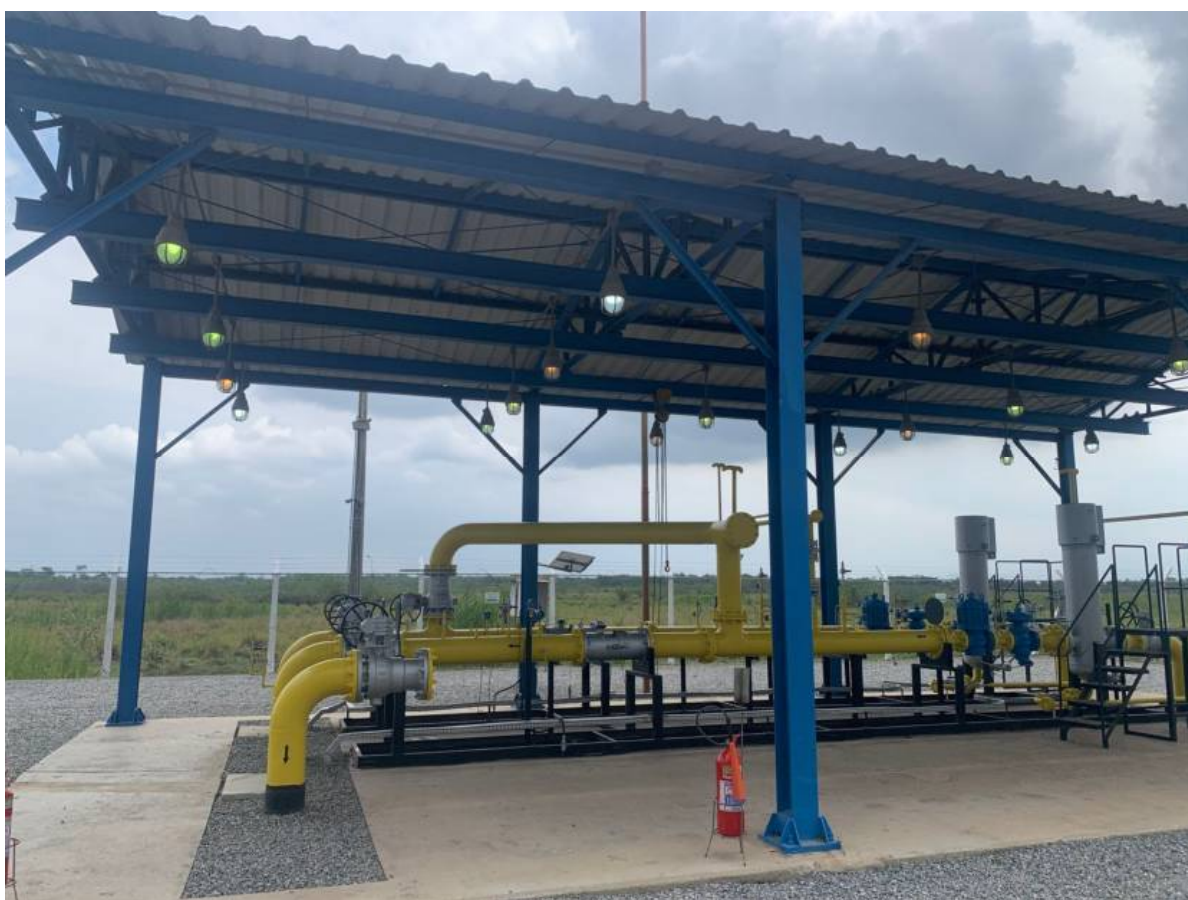
Foto 2: Visão da Estação ERM em Itaboraí/RJ.

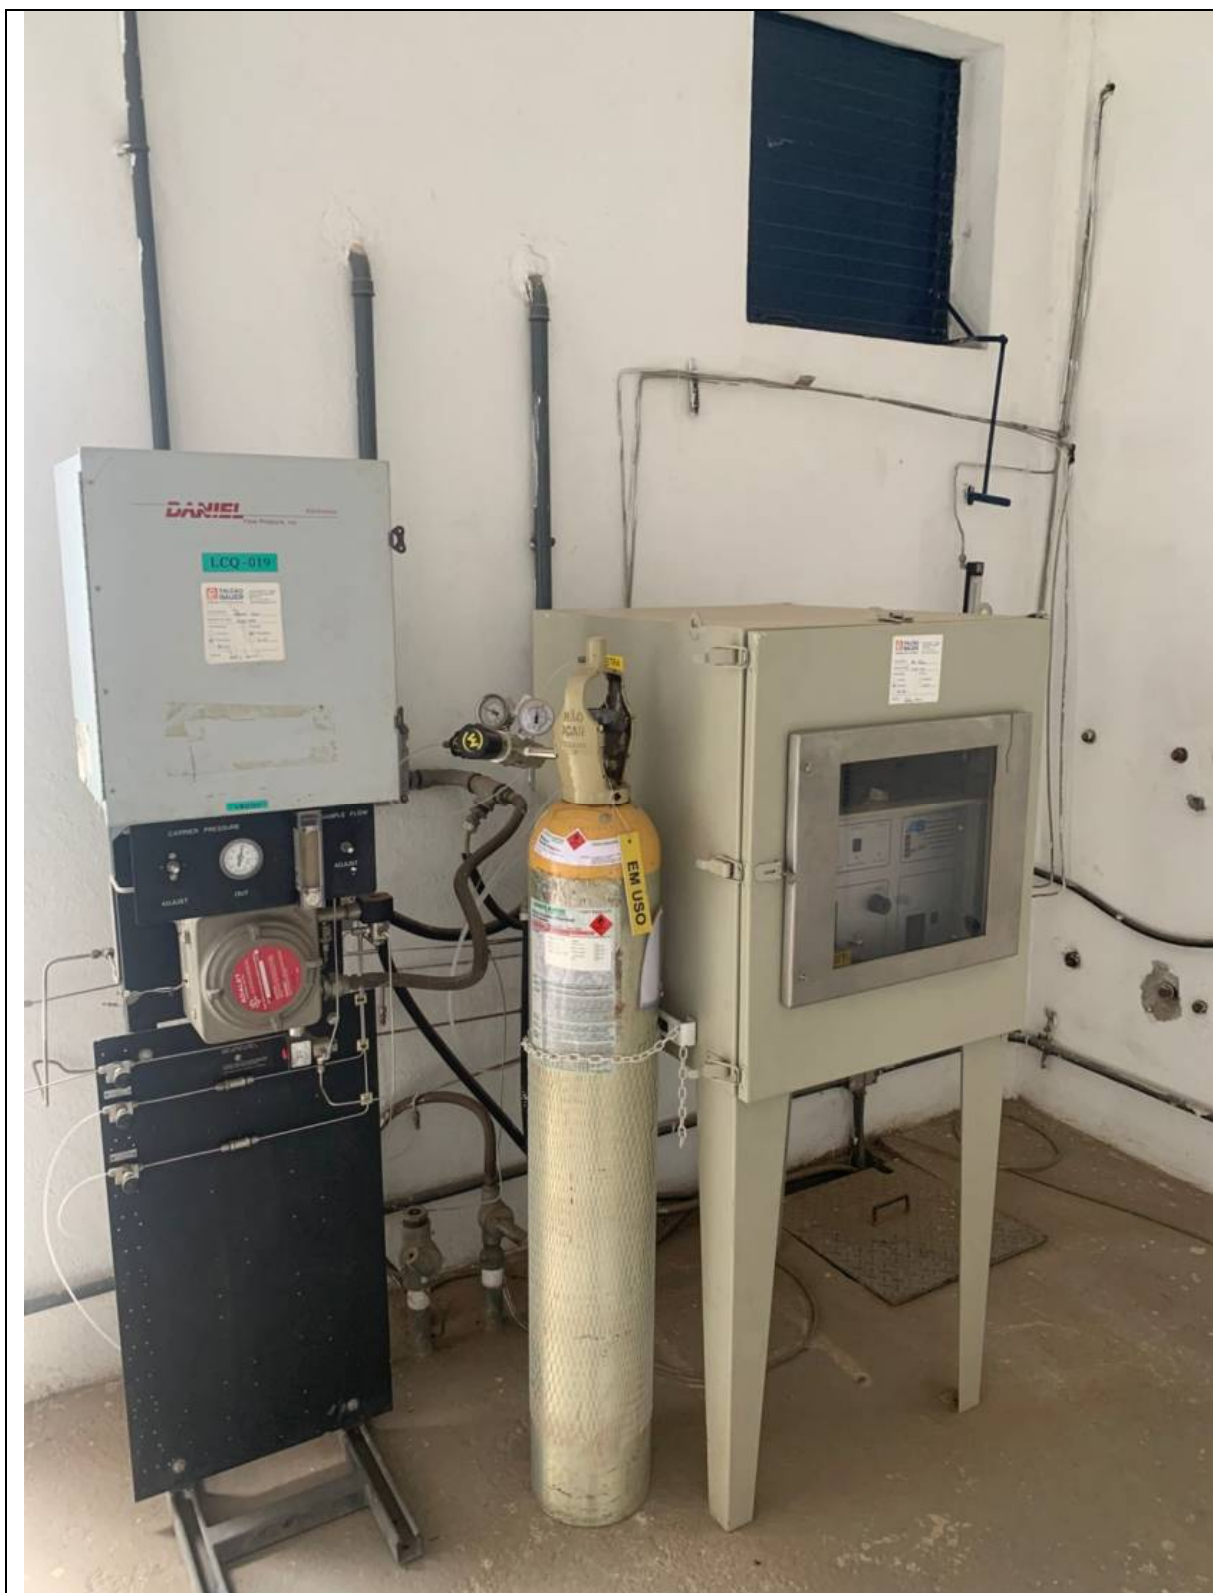
Foto 3: Sistema de cromatografia da estação.

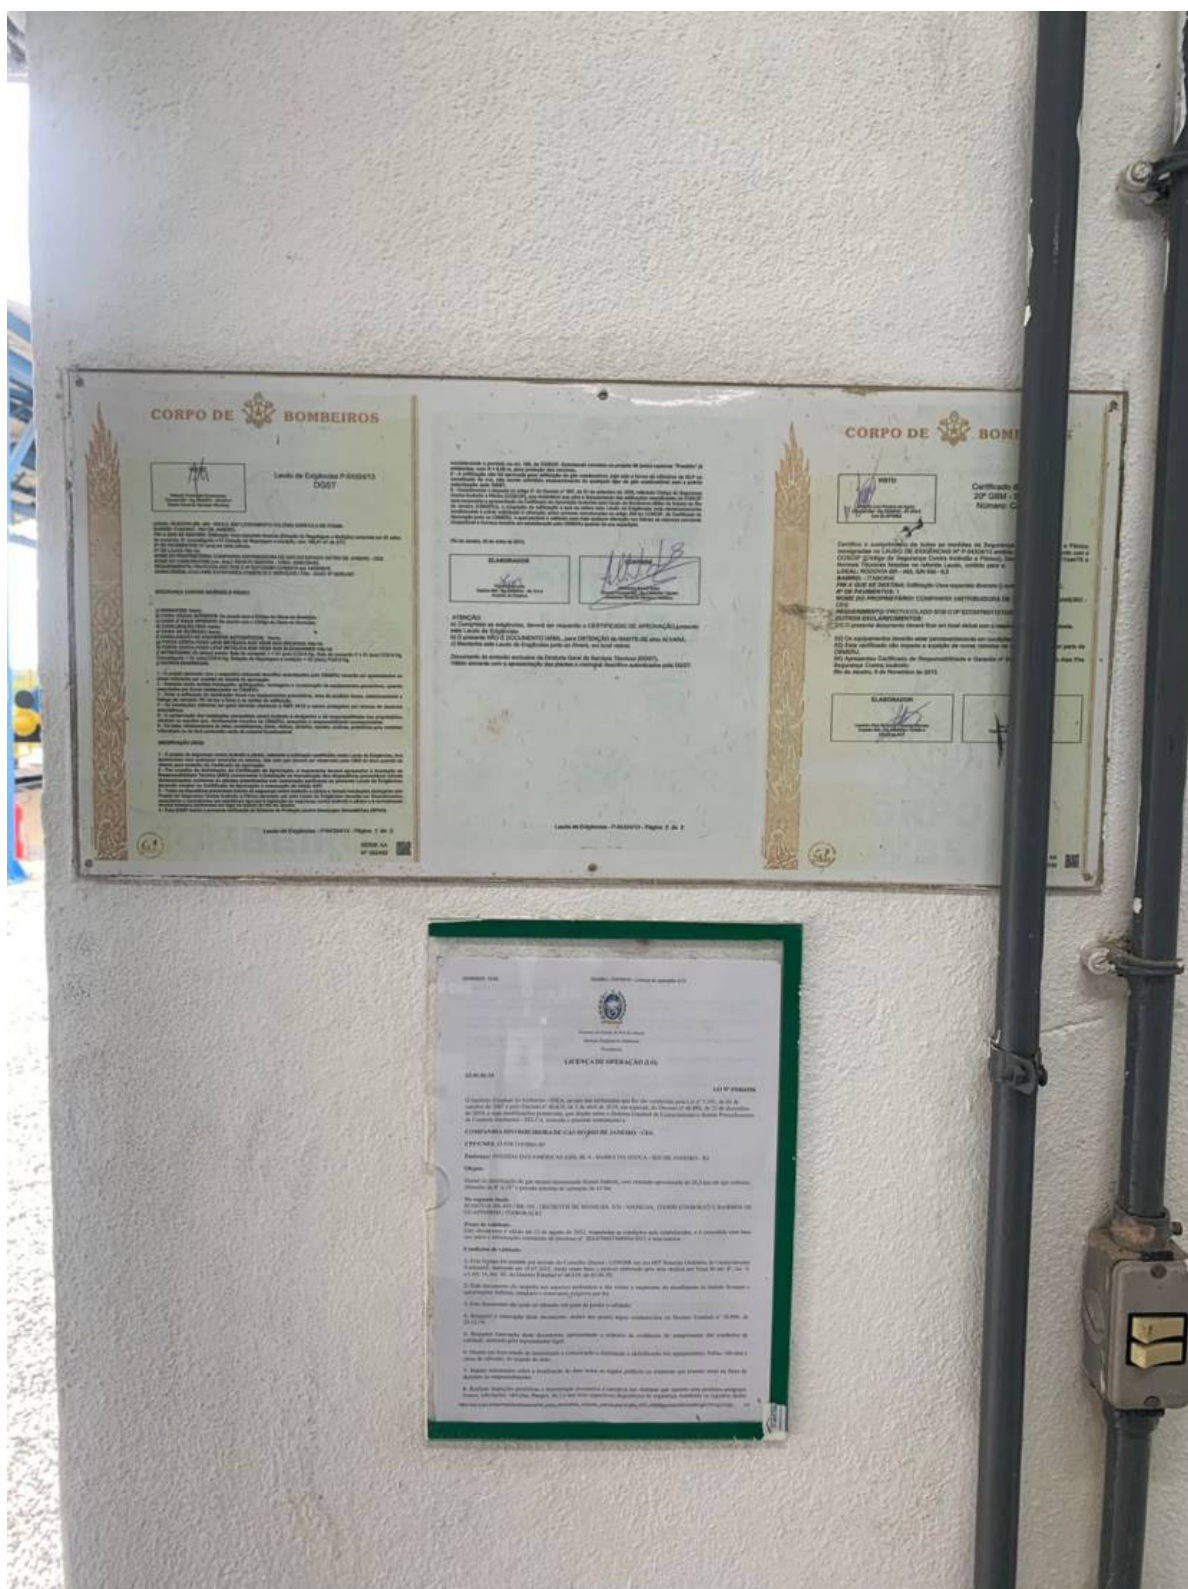
Foto 4: Certificado de aprovação e laudo de exigências do Corpo de Bombeiros e licença de operação.

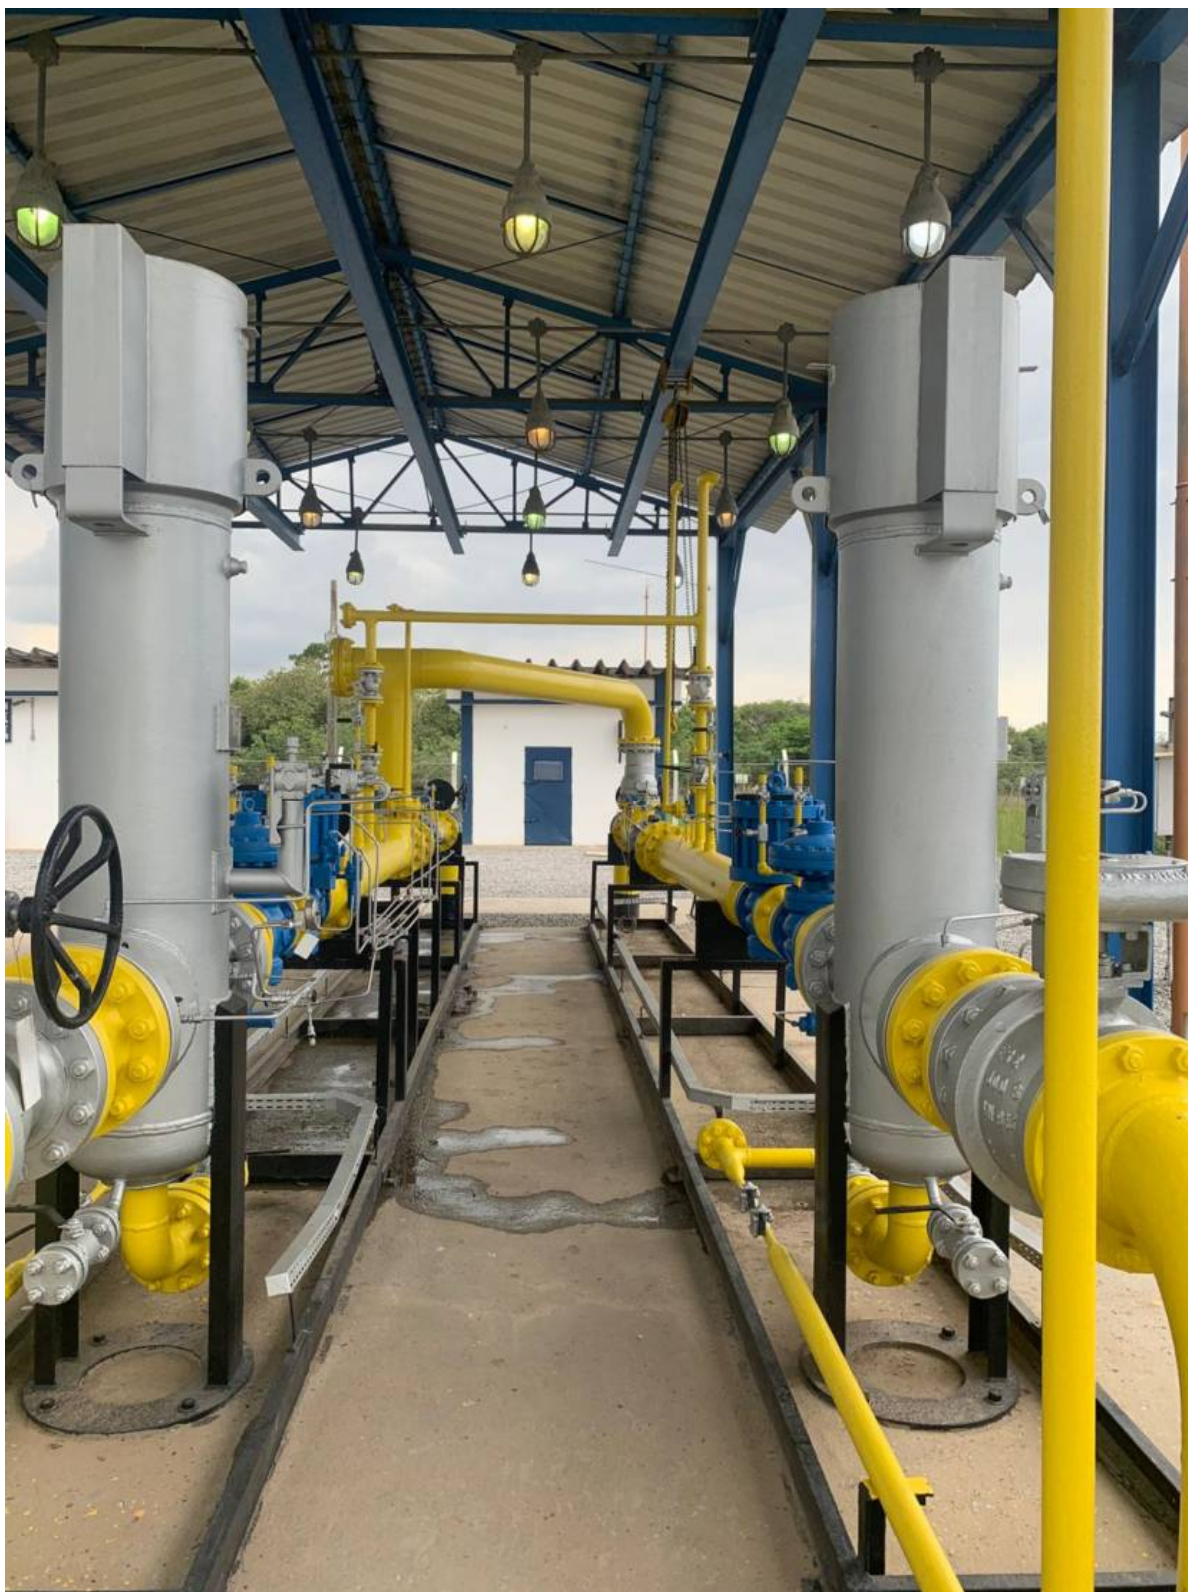
Foto 5: Visão da estação

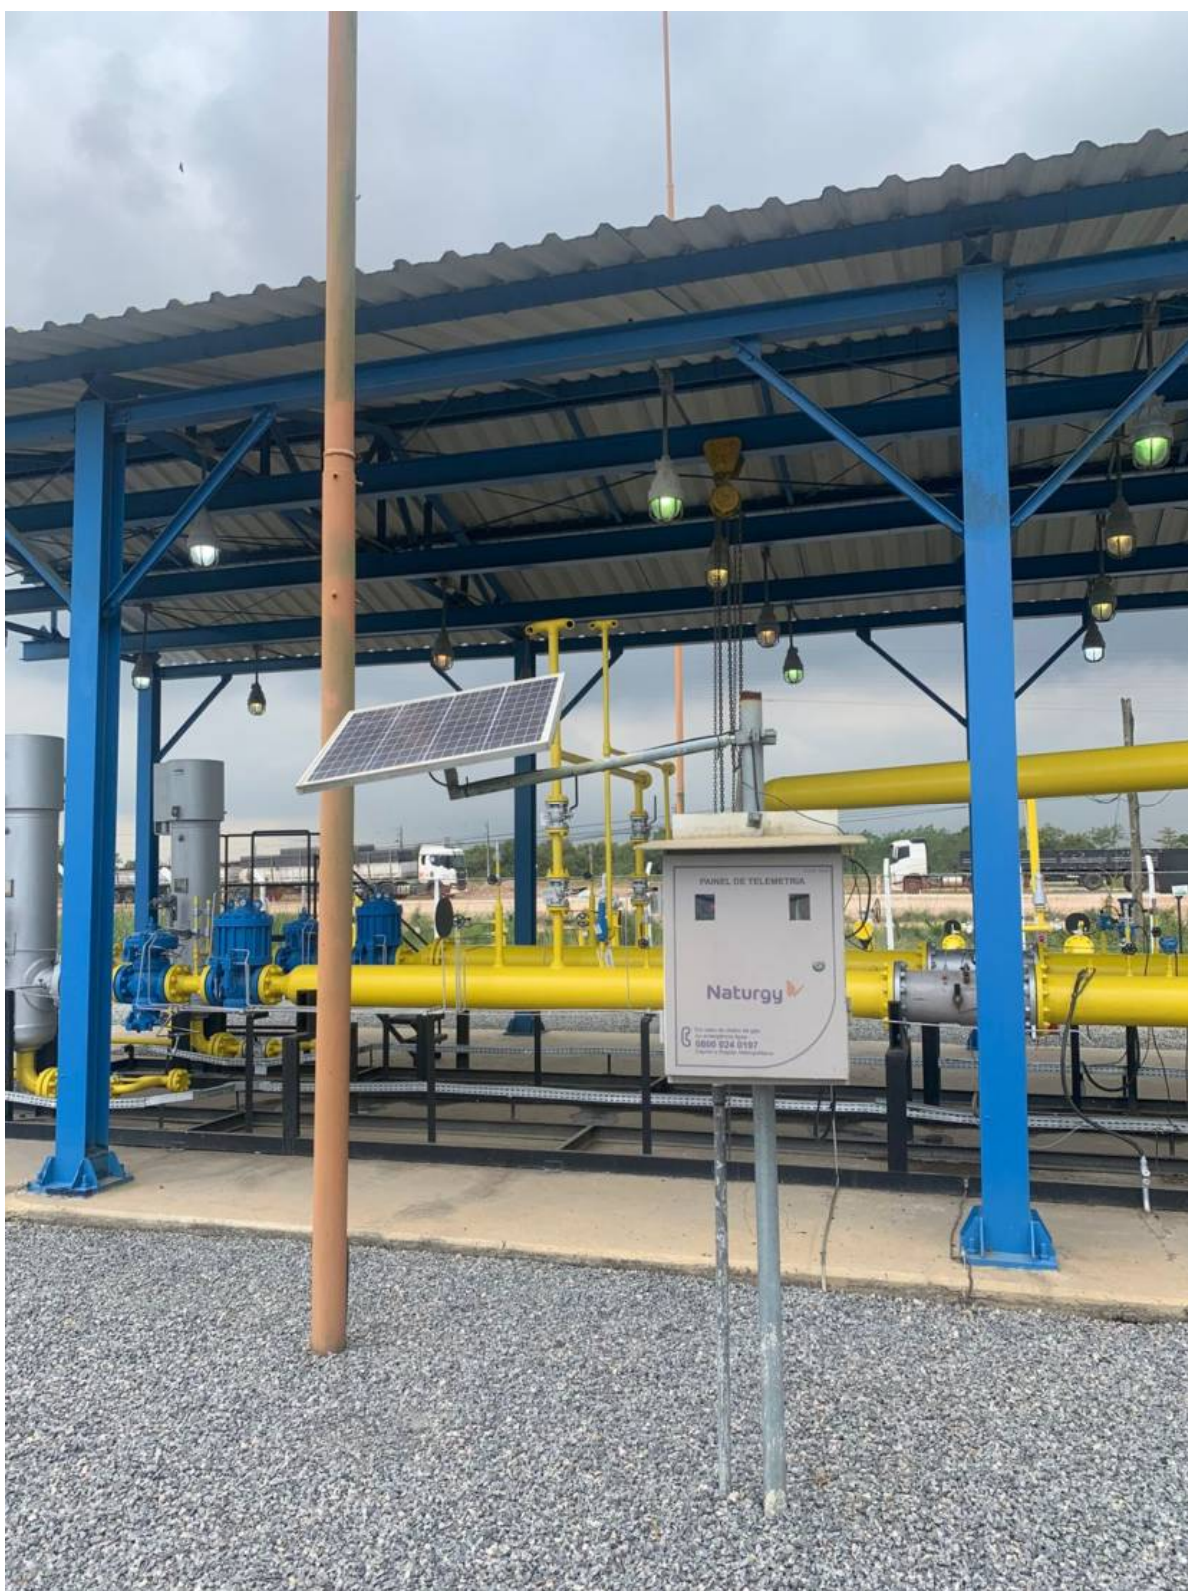
Foto 6: Visão da estação com o painel de telemetria à frente.

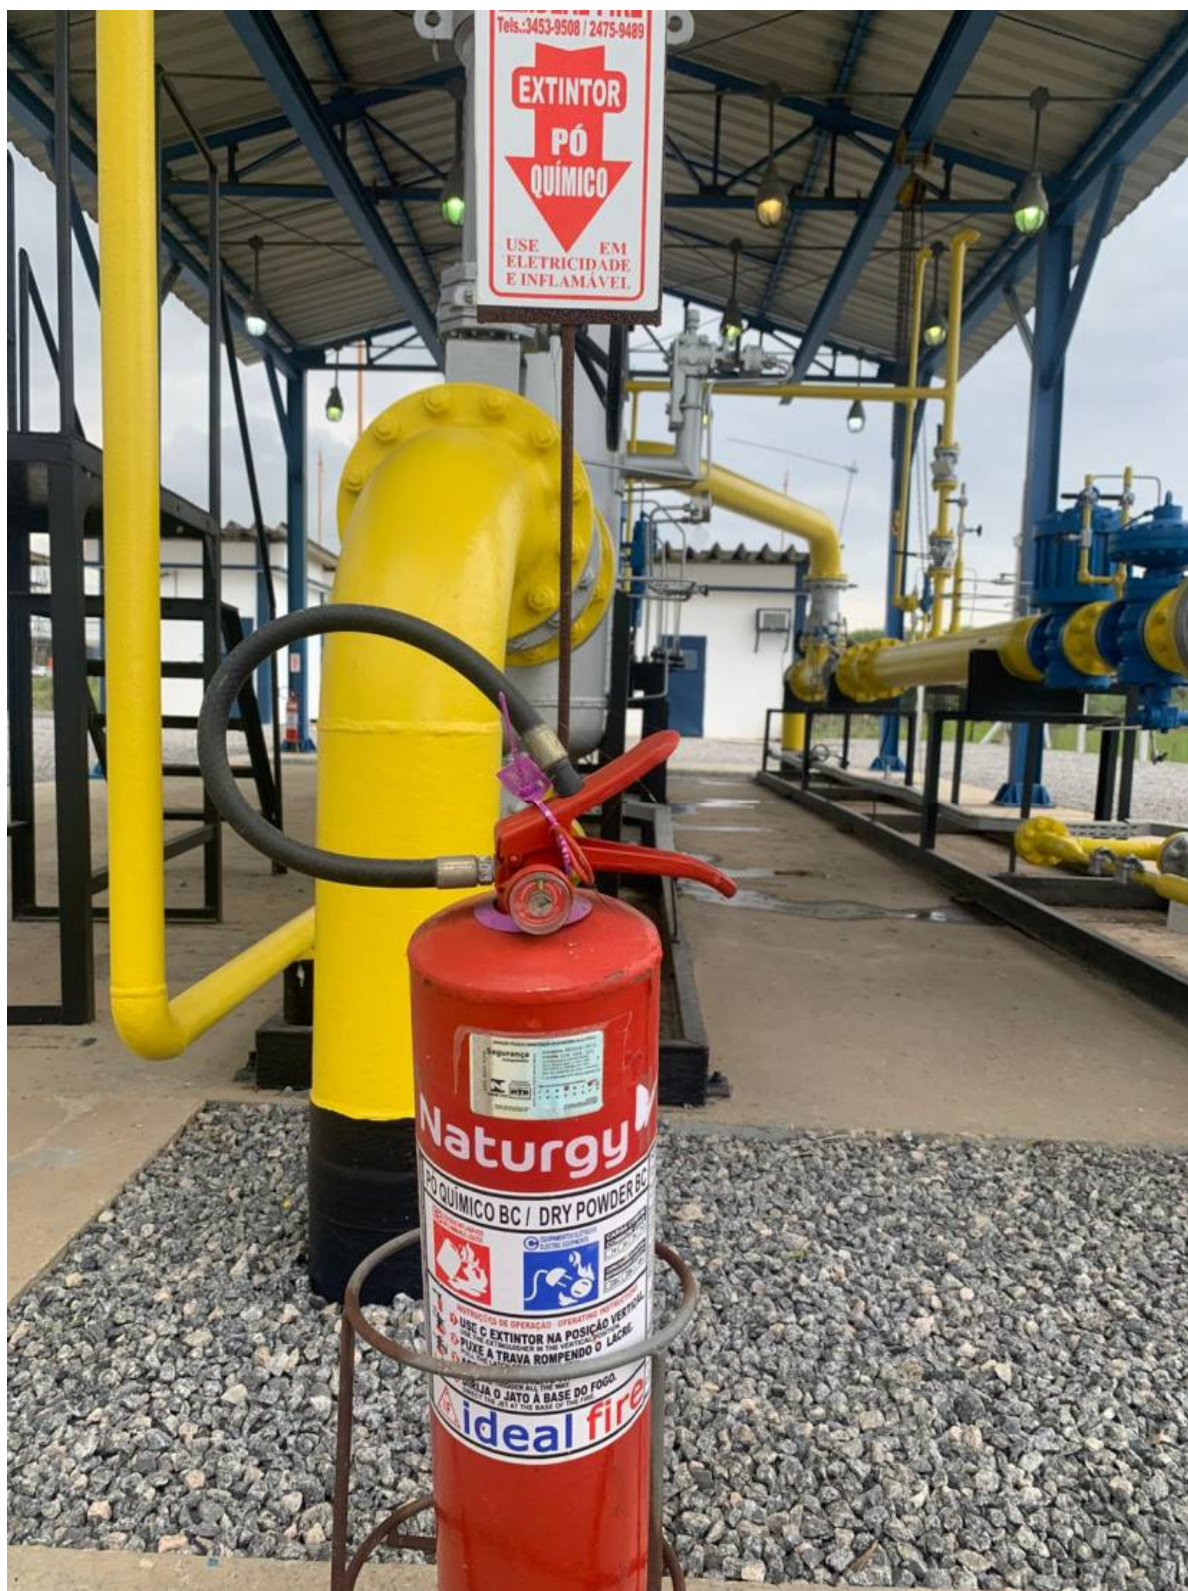
Foto 7: Um dos cinco extintores da estação.

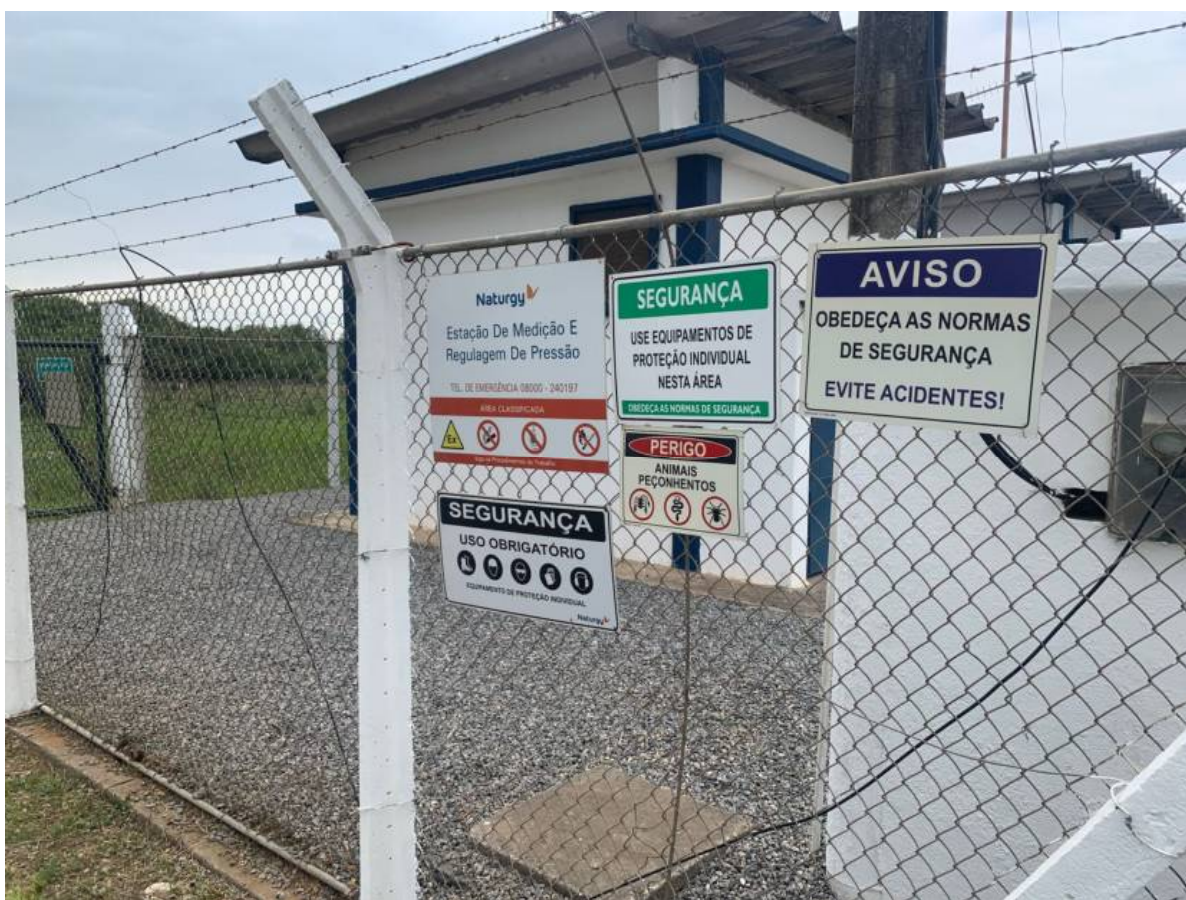
Foto 8: Placas de sinalização de segurança.

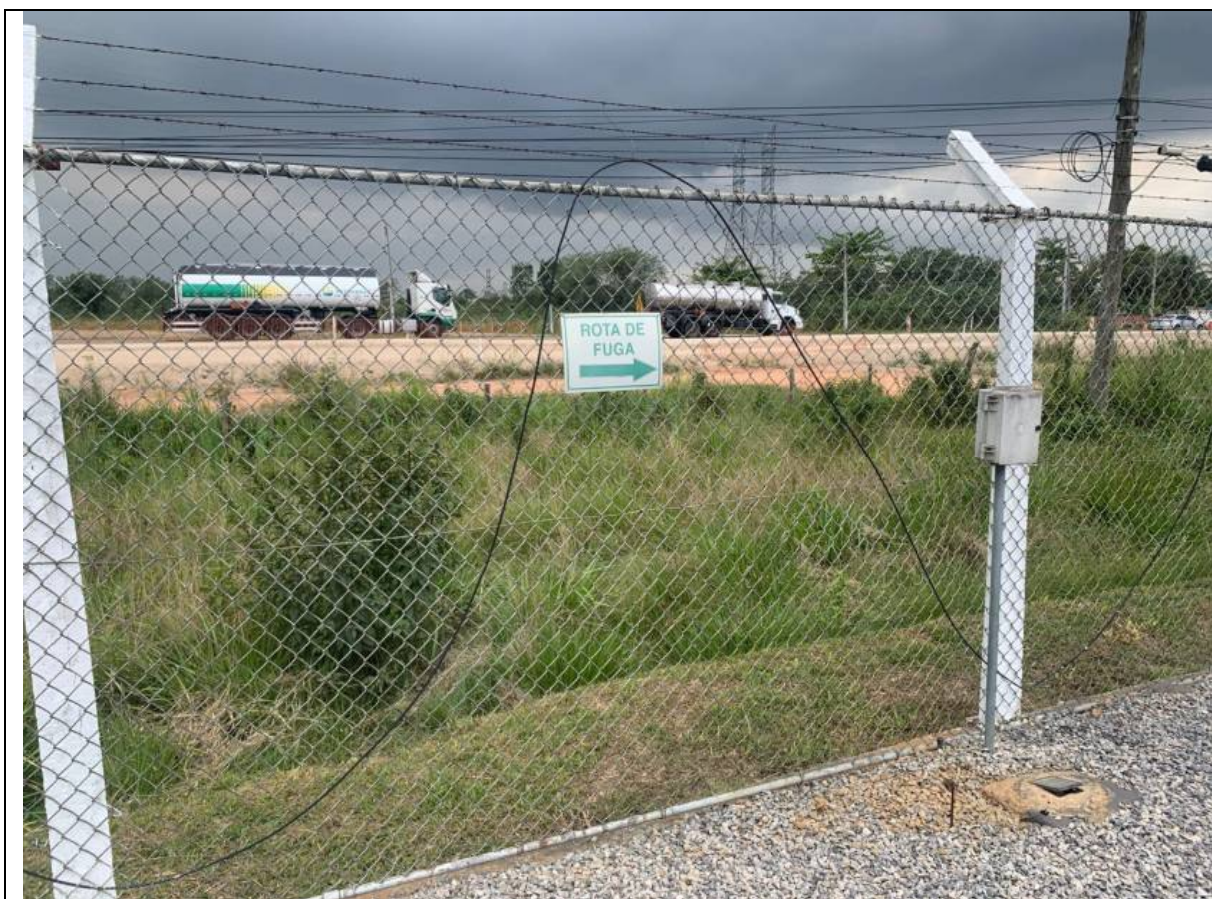
Foto 9: Placa de rota de fuga.

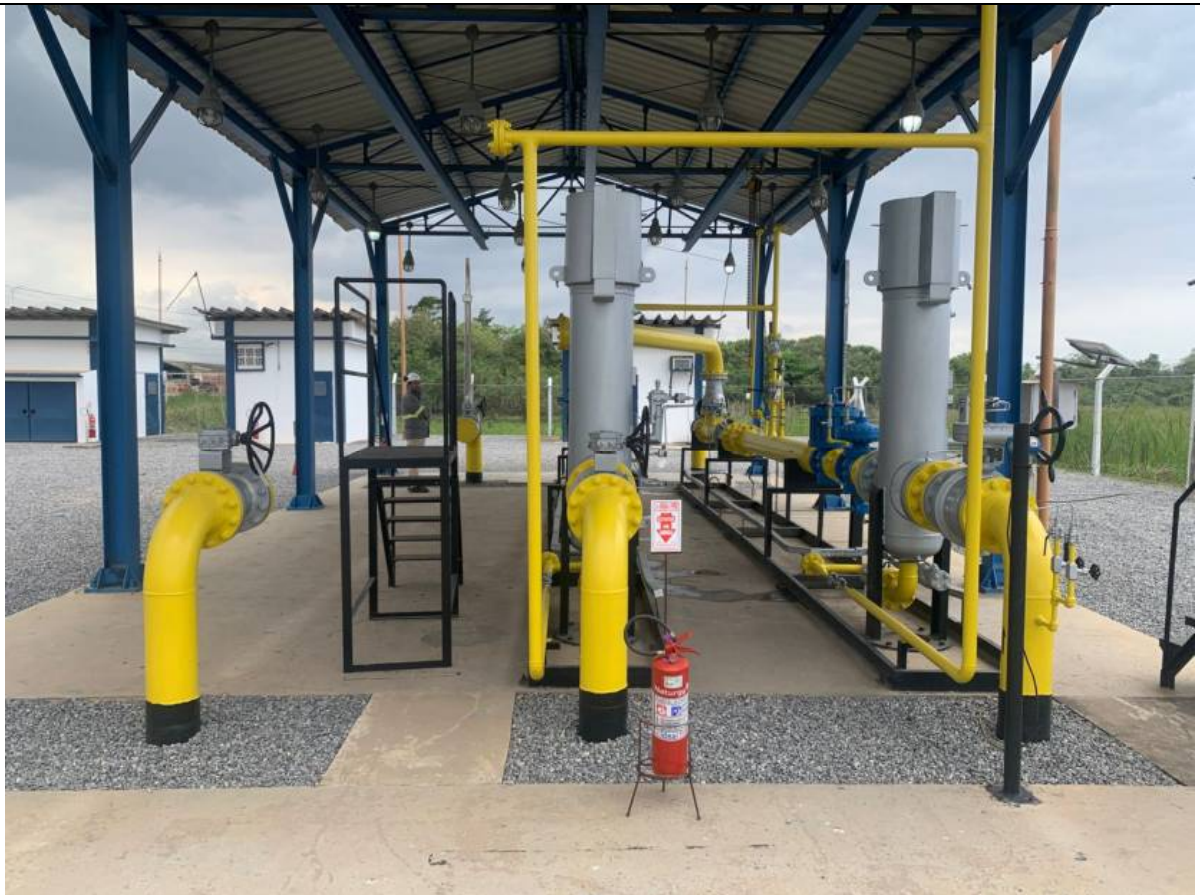
**Foto 10:** Visão geral da estação com o extintor à frente.

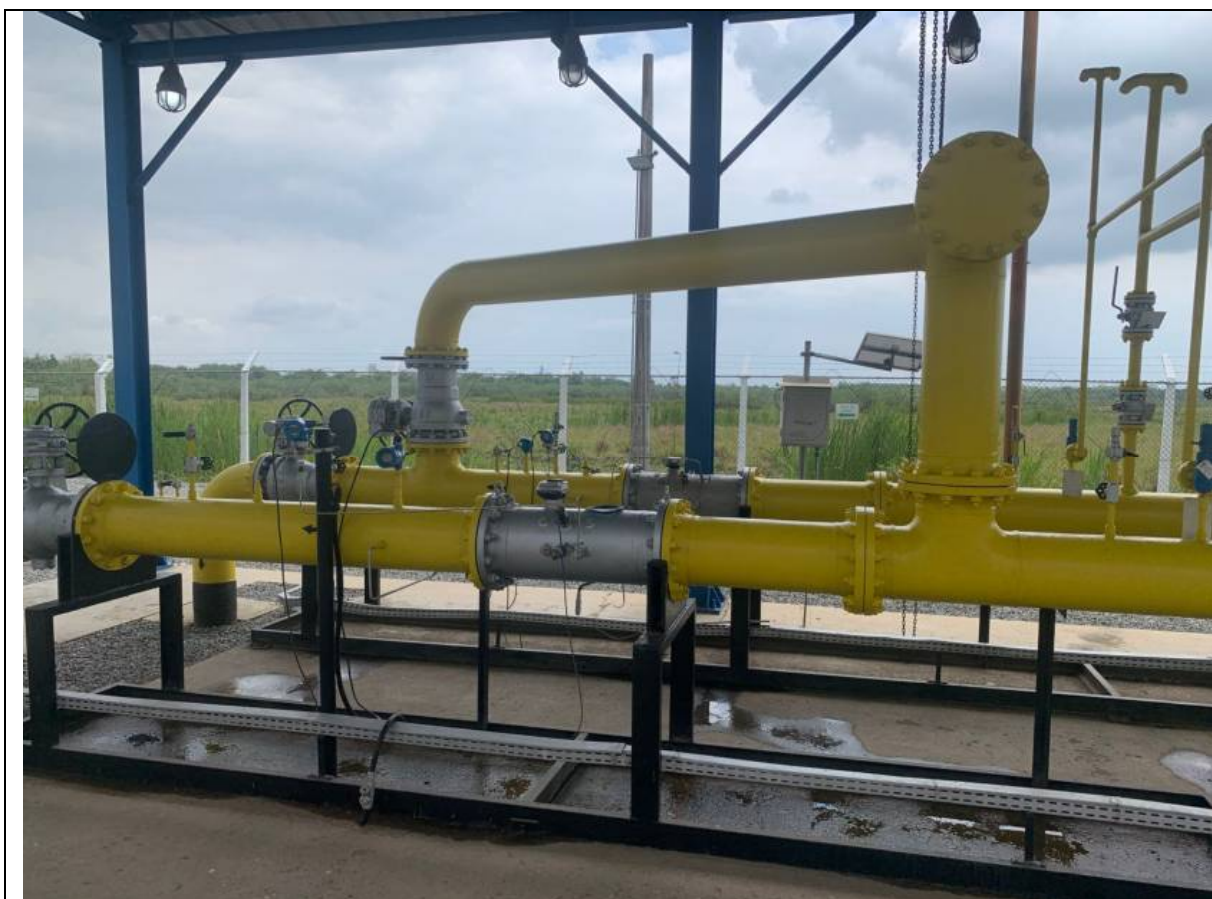
Foto 11: Dutos da estação.

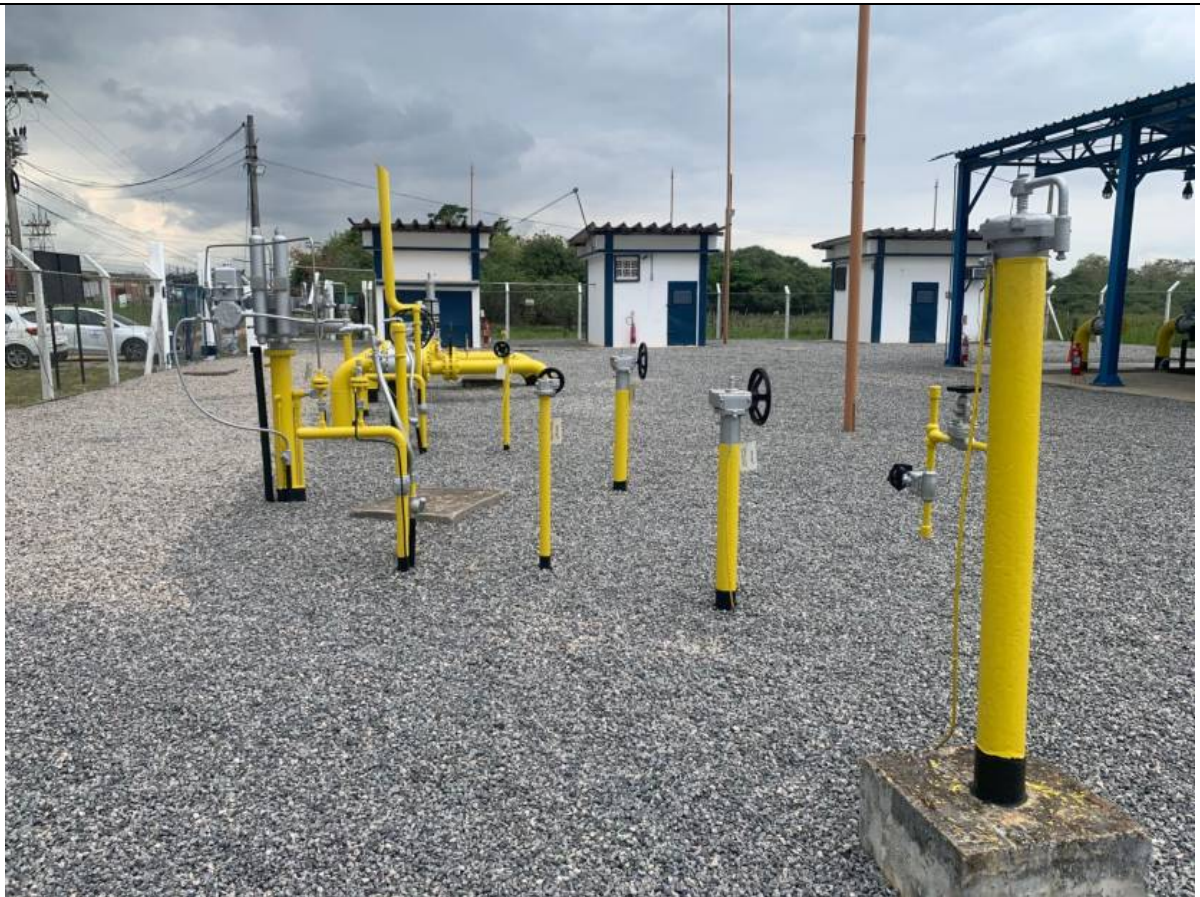
Foto 12: Visão geral da estação.
