## **RELATÓRIO DE FISCALIZAÇÃO**

| <b>1 – Nº de Relatório (RF CAENE):</b><br>P-138/25 | <b>2 – Data da Fiscalização:</b><br>30/09/2025 | <b>3 – Concessionária Fiscalizada:</b><br>CEG |

**7 – Objetivo da Fiscalização:**  
Vistoria realizada com o objetivo de verificar as instalações e manutenção das estações de gás da Concessionária.

| <b>Número do Inventário:</b><br>ERM-D-R12-00.0075 | <b>Nome da Estação:</b> GNC Maricá<br>(Descompressão) | <b>Zona:</b><br>Fluminense |

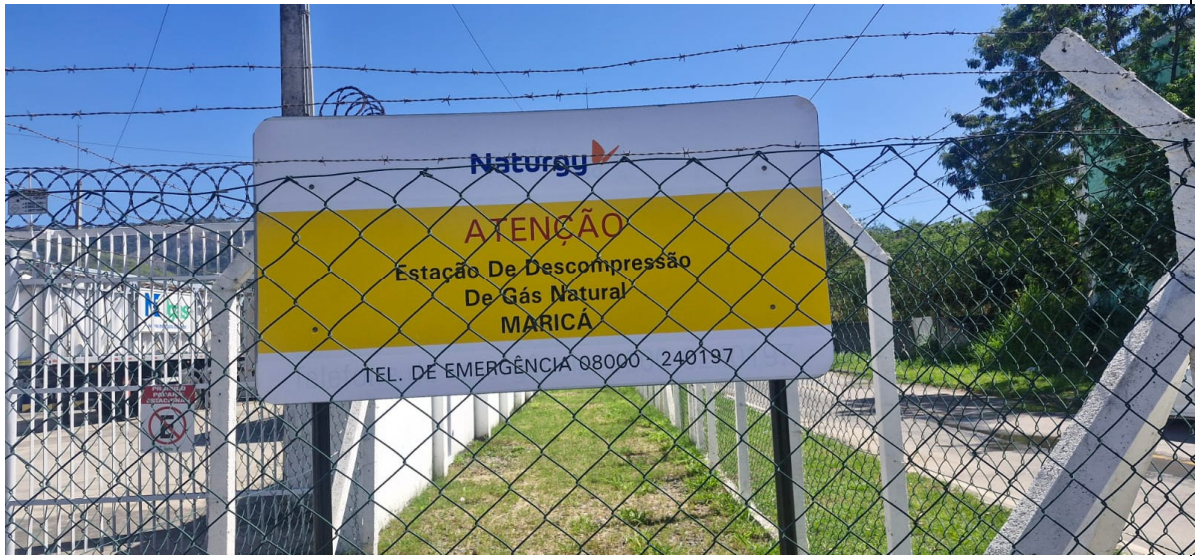
Foto 1: Placa de Identificação da Estação.

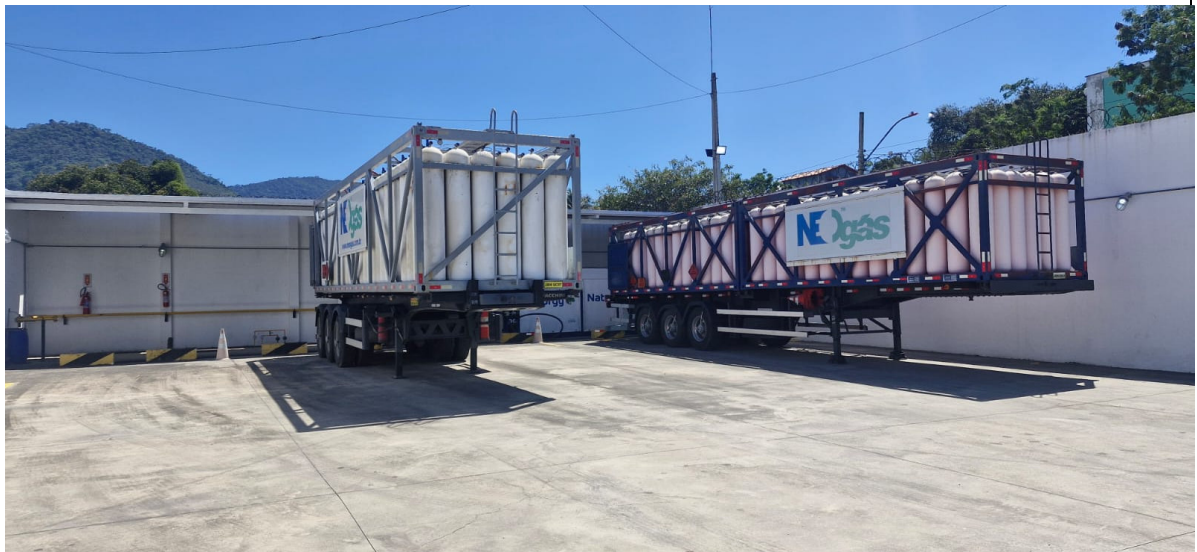
Foto 2: Carretas estacionadas de GNC.

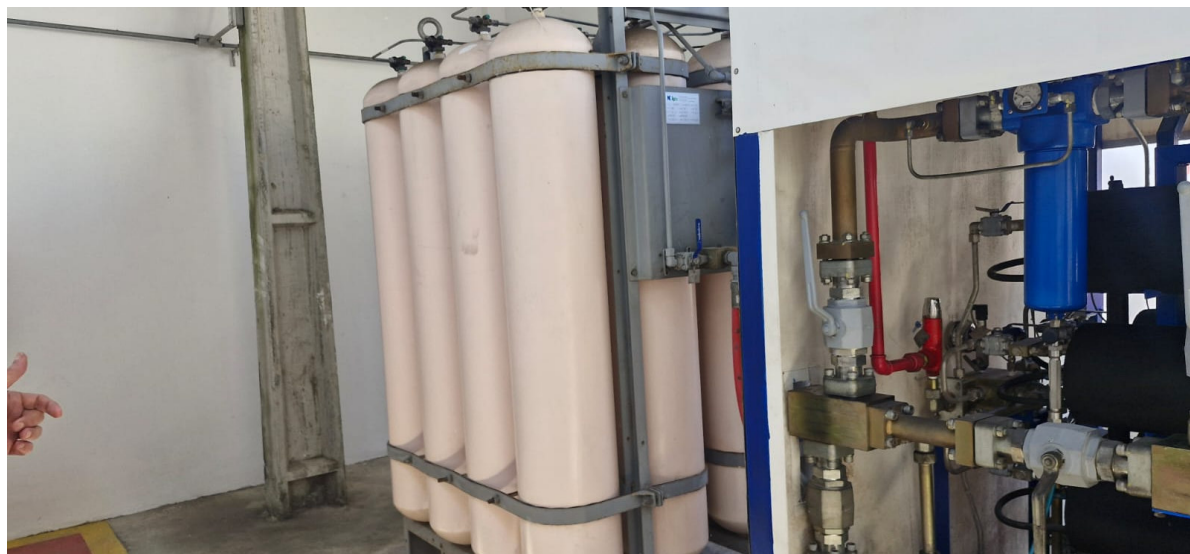
Foto 3: Cilindros de estocagem.

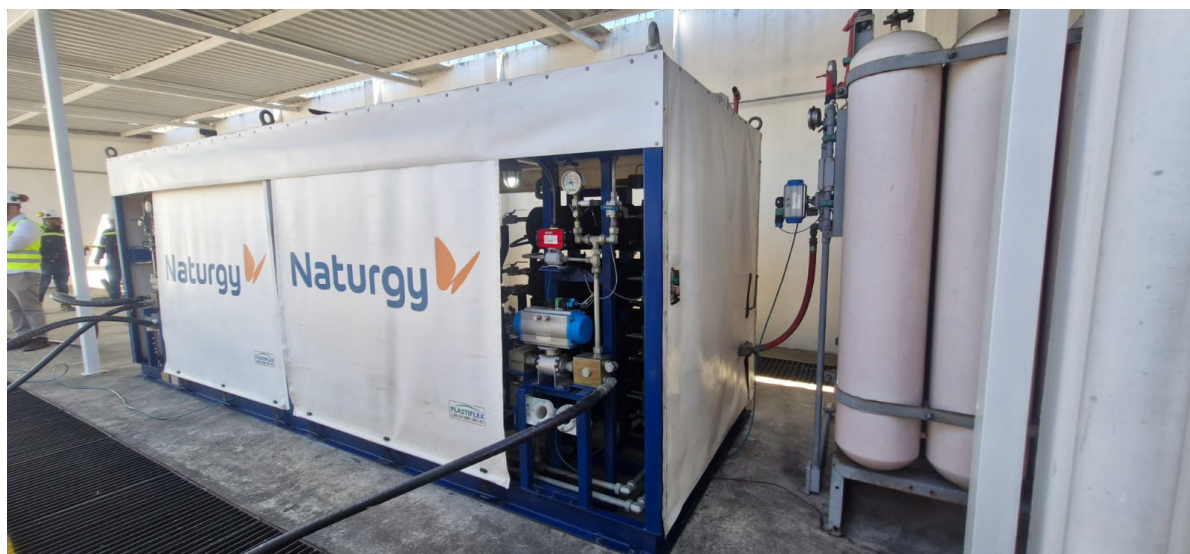
Foto 4: RCU.

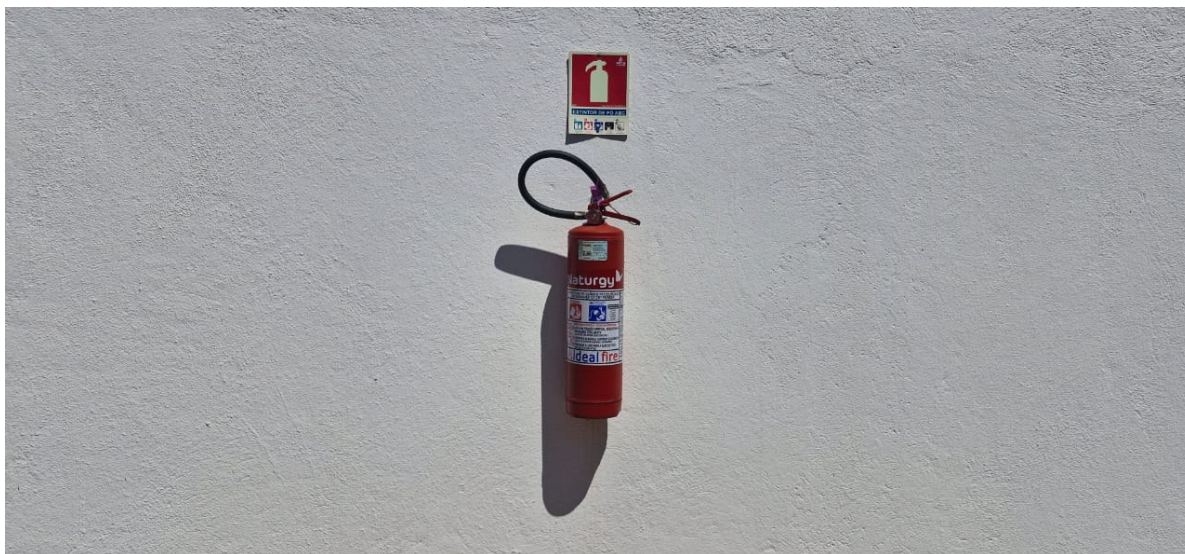
10. Os extintores estavam em números suficientes, de acordo com o laudo de exigências do CBMERJ, e condições de manutenção em conformidade. Porém alguns se encontravam expostos a intempéries, sem cobertura.

Constatou-se que as condições de manutenção e operação da estação estavam conformes, porém foi observado que alguns extintores de incêndio estavam expostos a intempéries sem proteção, o que pode ocasionar danos e comprometer o funcionamento dos mesmos em caso de emergência.

Foto 5: Extintor de incêndio exposto a intempéries.

Recomenda-se que sejam providenciadas coberturas para os extintores de incêndios que se encontram expostos a intempéries.

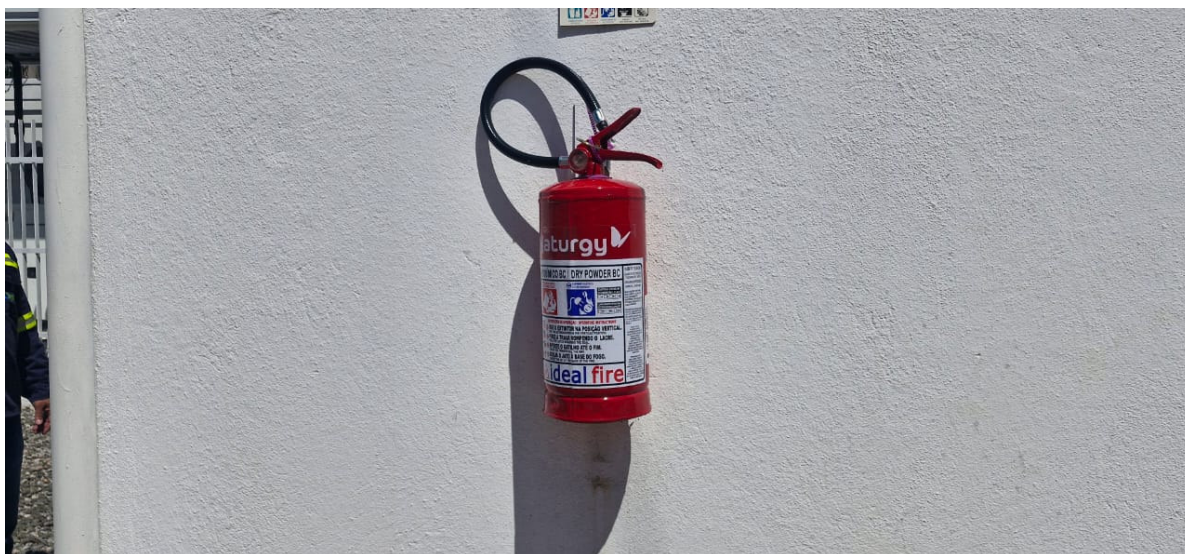
Foto 6: Extintor de incêndio exposto a intempéries.

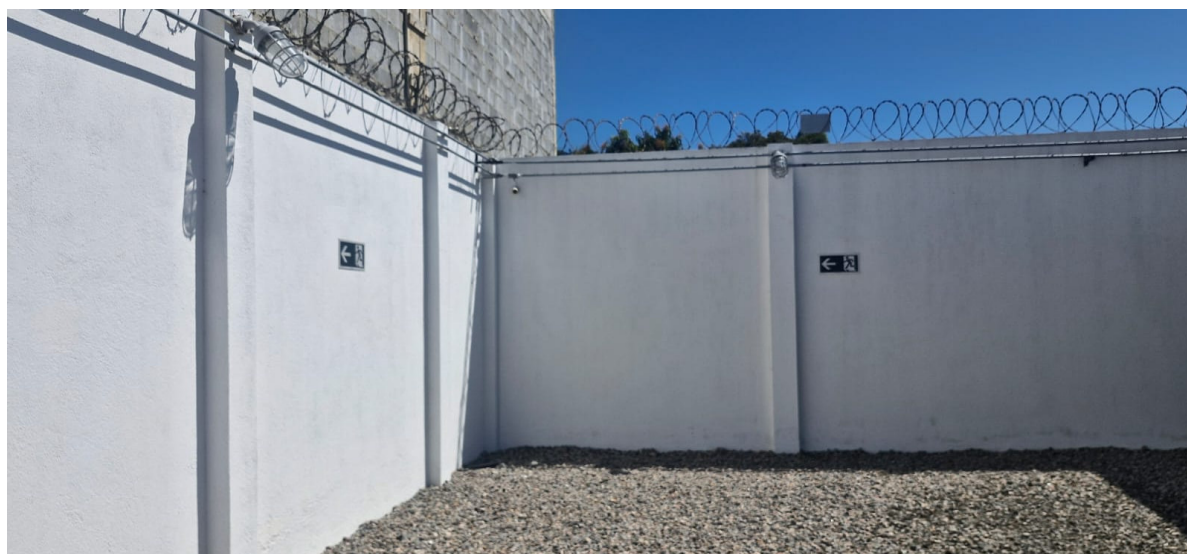
Foto 7: Muro da estação e sinalização de rota de fuga.

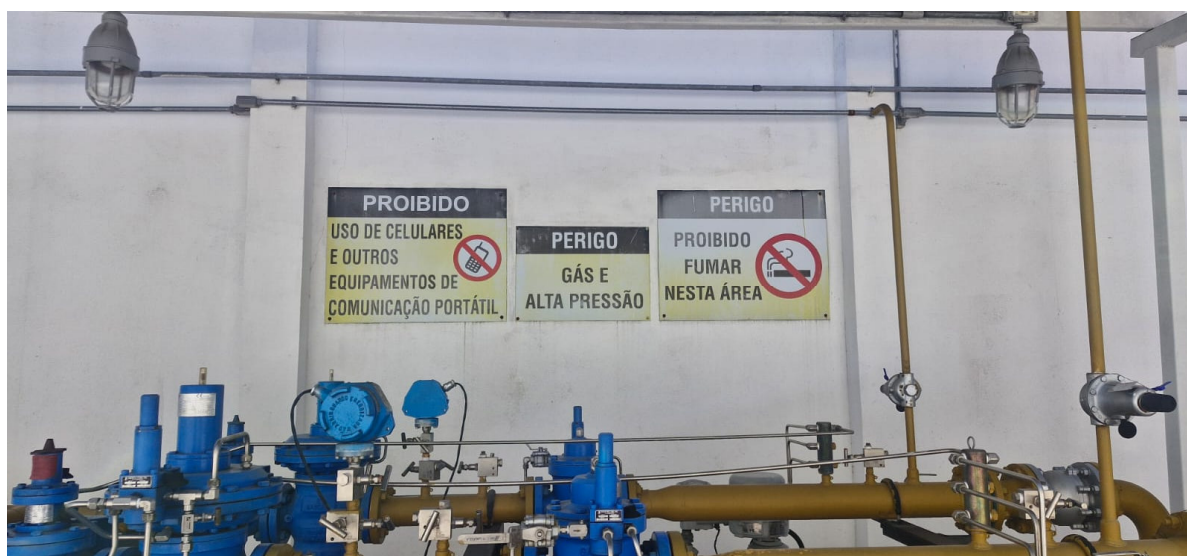
Foto 8: ERM e placas de perigo.
