## RELATÓRIO DE FISCALIZAÇÃO

| <b>1 – Nº de Relatório (RF CAENE):</b><br>P_151_24 | <b>2 – Data da Fiscalização:</b><br>04/11/2024 | <b>3 – Concessionária Fiscalizada:</b><br>CEG |

**7 – Objetivo da Fiscalização:**  
Vistoria realizada com o objetivo de acompanhar as obras da Concessionária no Município.

| <b>Número do Projeto:</b> RJ-CEN-54420/2024 | <b>Tipo de obra:</b> Expansão | <b>Interna</b> | <b>Externa</b> | <b>X</b> |

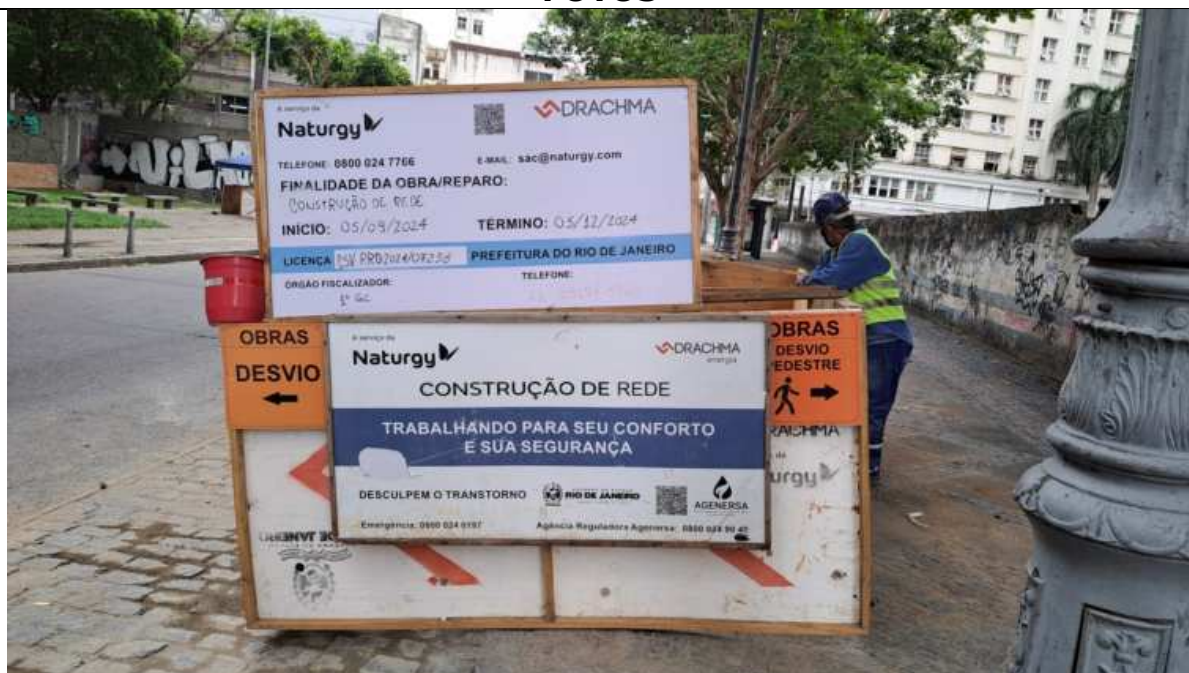
Foto 1: Placa de identificação da obra.

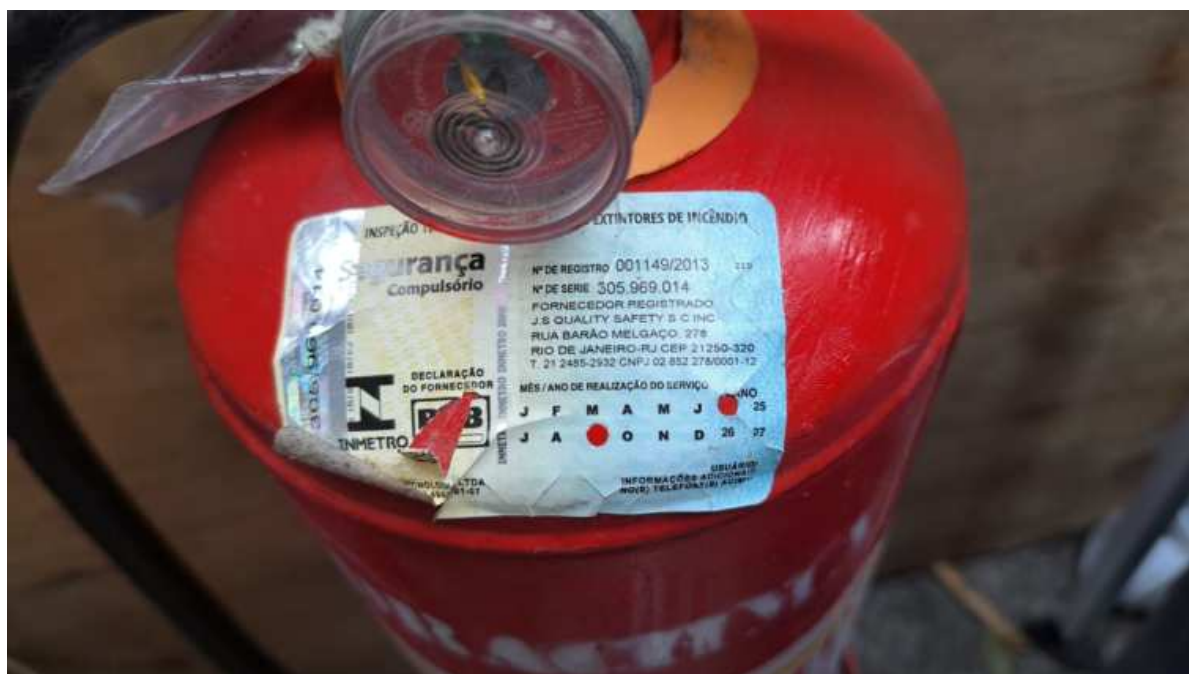
Foto 2: Extintor de água pressurizada na área de convivência.

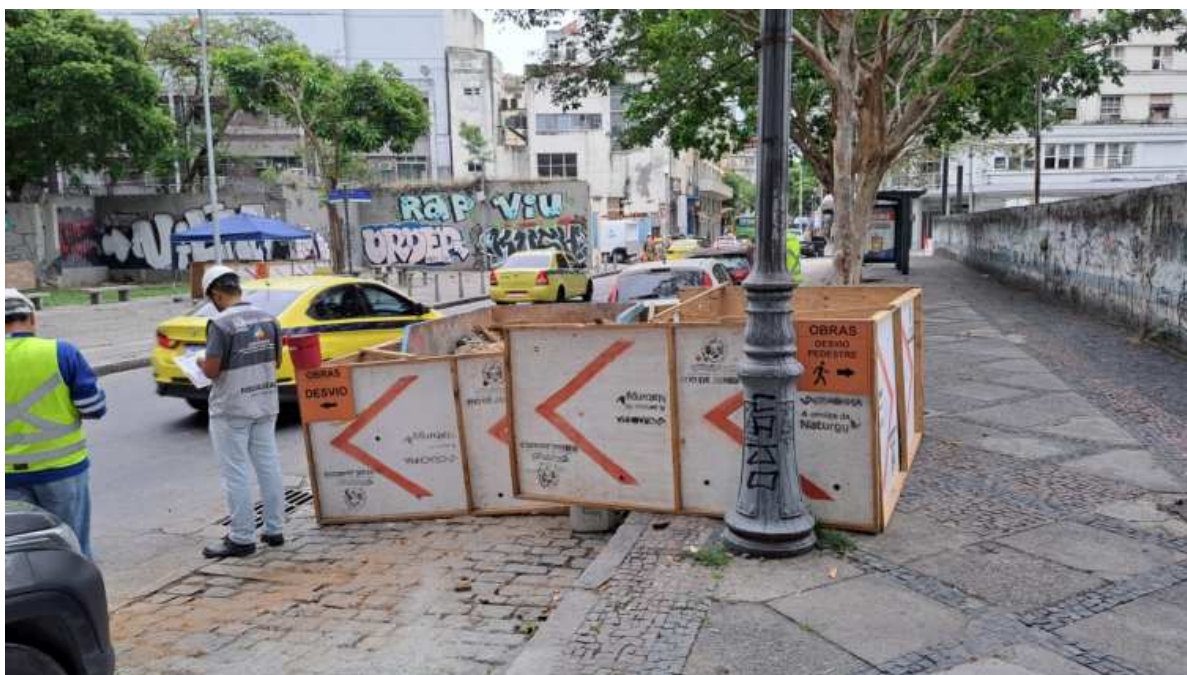
Foto 3: Área de descarte de material.

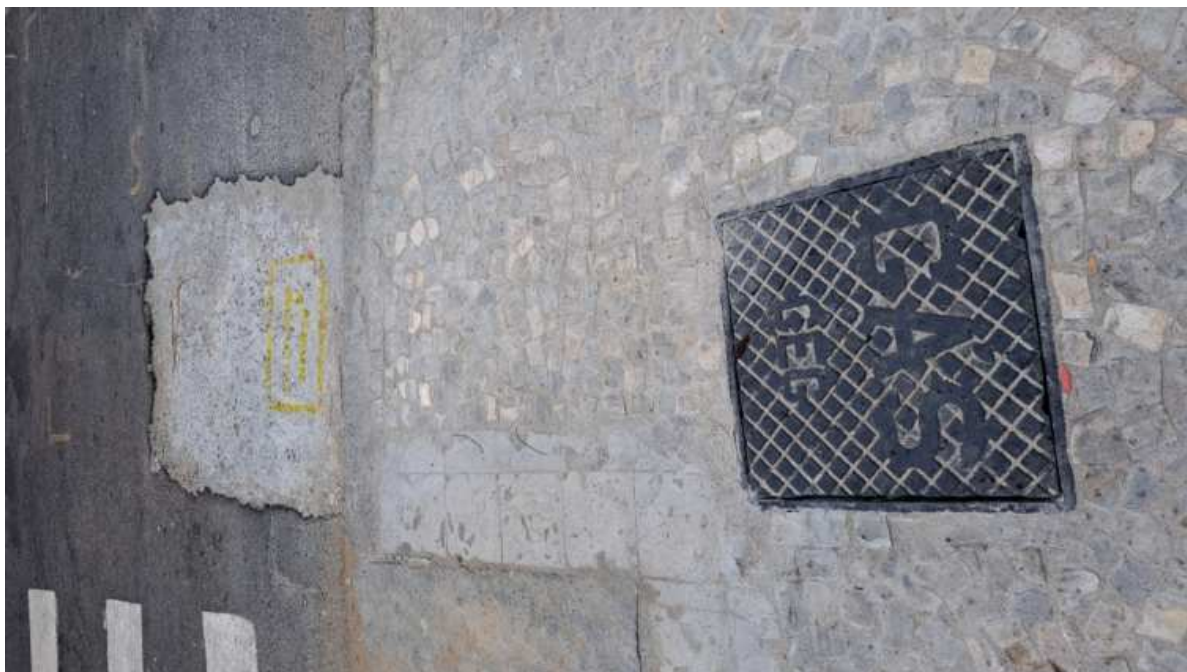
Em frente ao nº 90 da Rua do Lavradio, foi instalada uma caixa de 50x50 para acomodar a válvula de setorização (foto 4), neste mesmo local há um ponto com recomposição provisória, por onde o tubo de 110 mm foi inserido em tubulação preexistente de 225 mm em FF. Existem outros pontos de recomposição provisória para sondagem de tubulação preexistente e inserção da nova tubulação em frente aos números: 78 (foto 5), 62 (foto 6) e 54 (foto 7) da Rua do Lavradio, em alguns pontos da Rua do Senado (foto 12) e da Rua Pedro I (foto 9).

Foto 4: Caixa para válvula de setorização e recomposição provisória em frente ao nº 90 da Rua do lavradio.

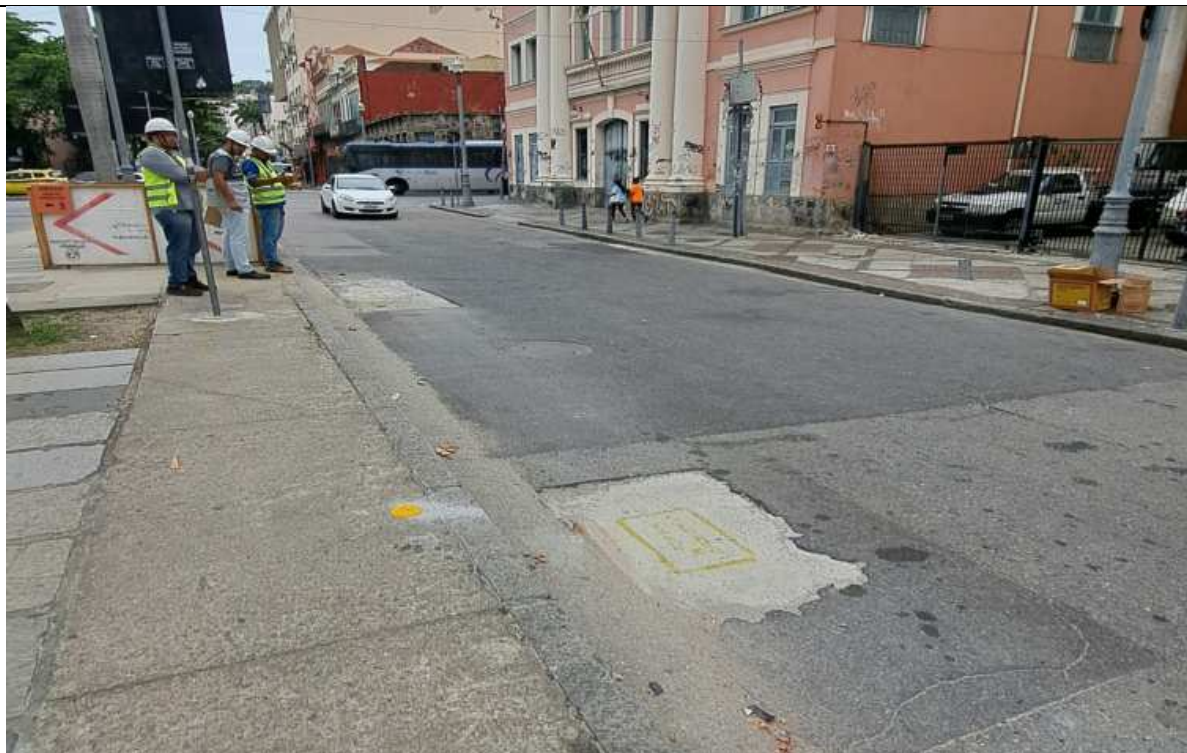
Foto 5: Recomposição provisória em frente ao nº 78 da Rua do lavradio.

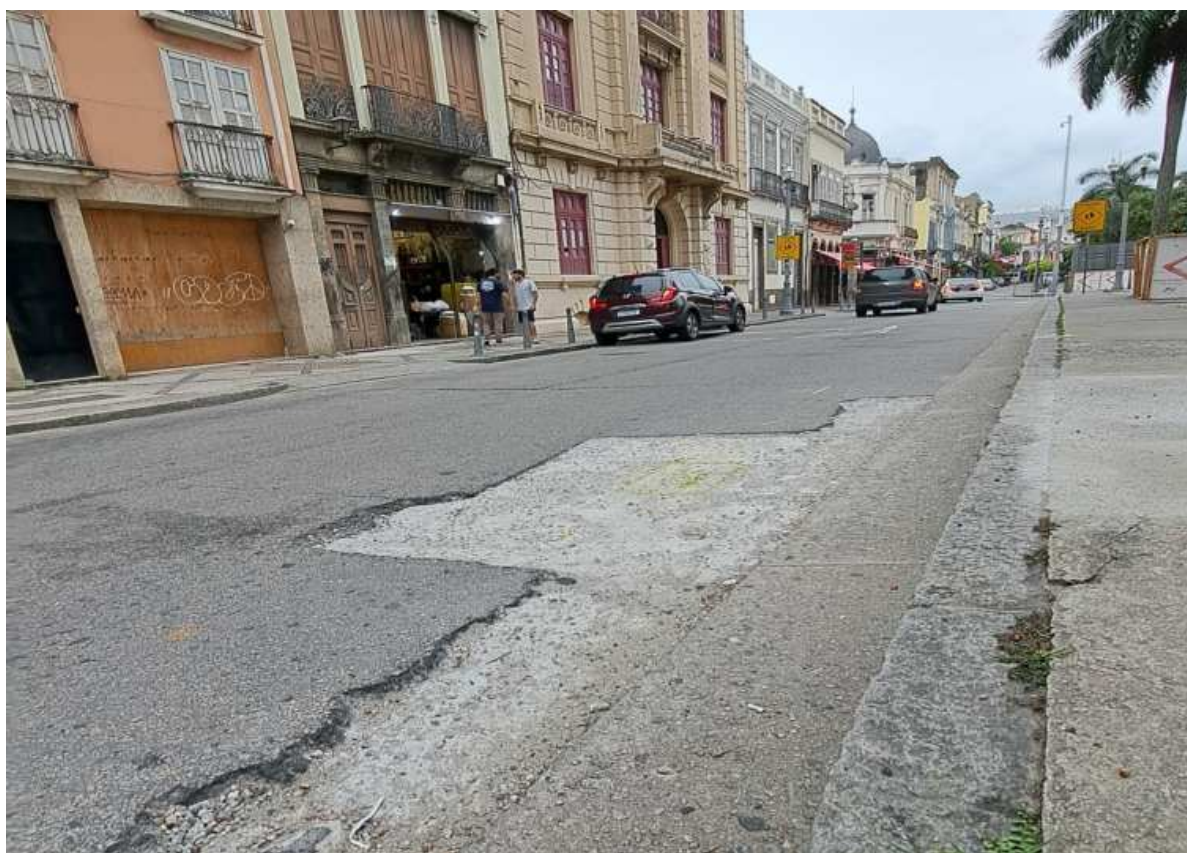
Foto 6: Recomposição provisória em frente ao nº 62 da Rua do lavradio.

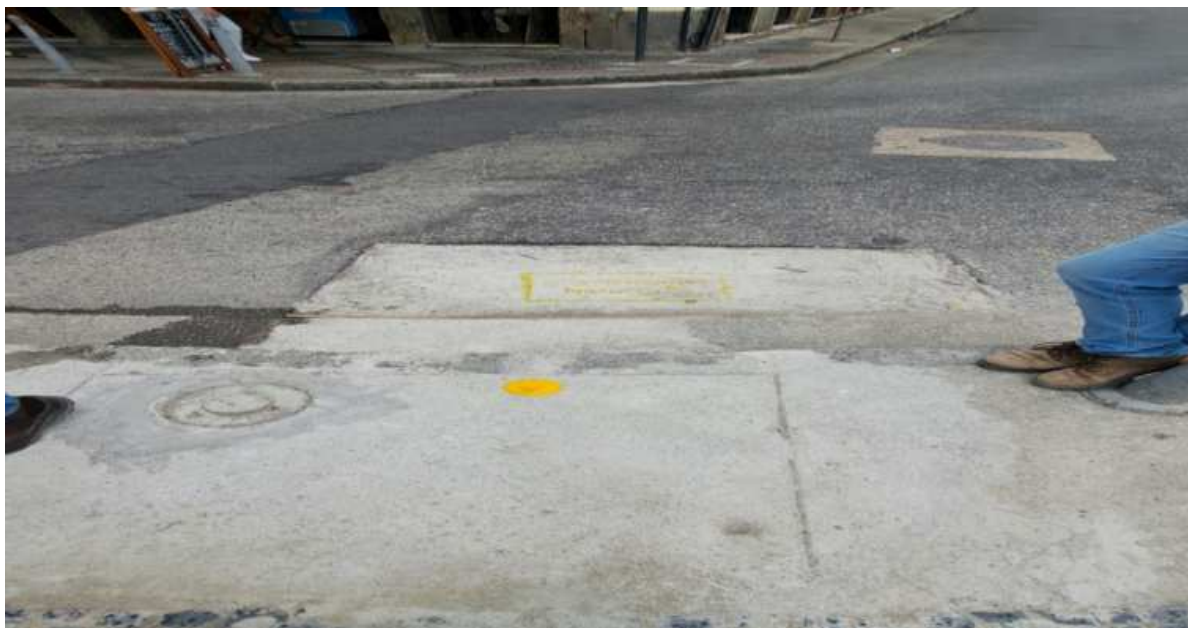
Foto 7: Recomposição provisória em frente ao nº 54 da Rua do lavradio.

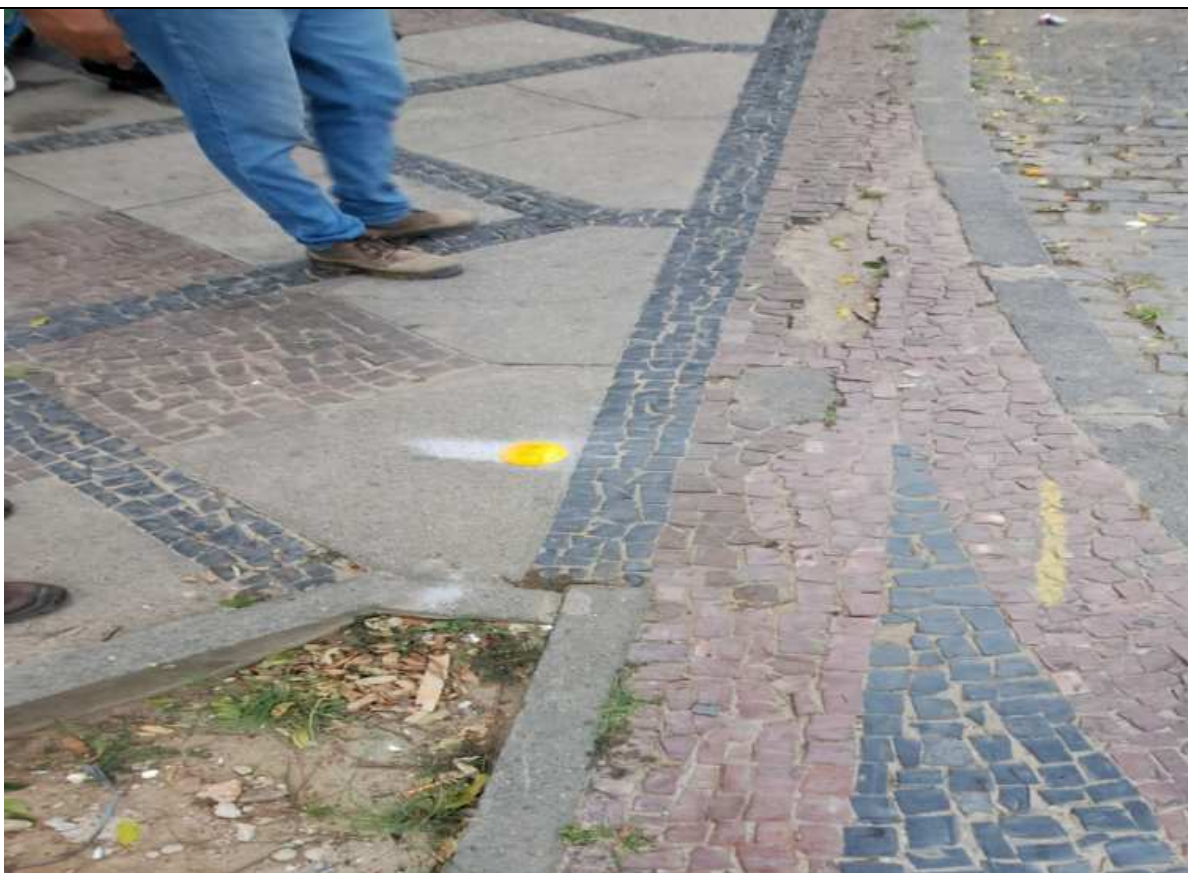
Foto 8: Marco plano na Rua do Senado.

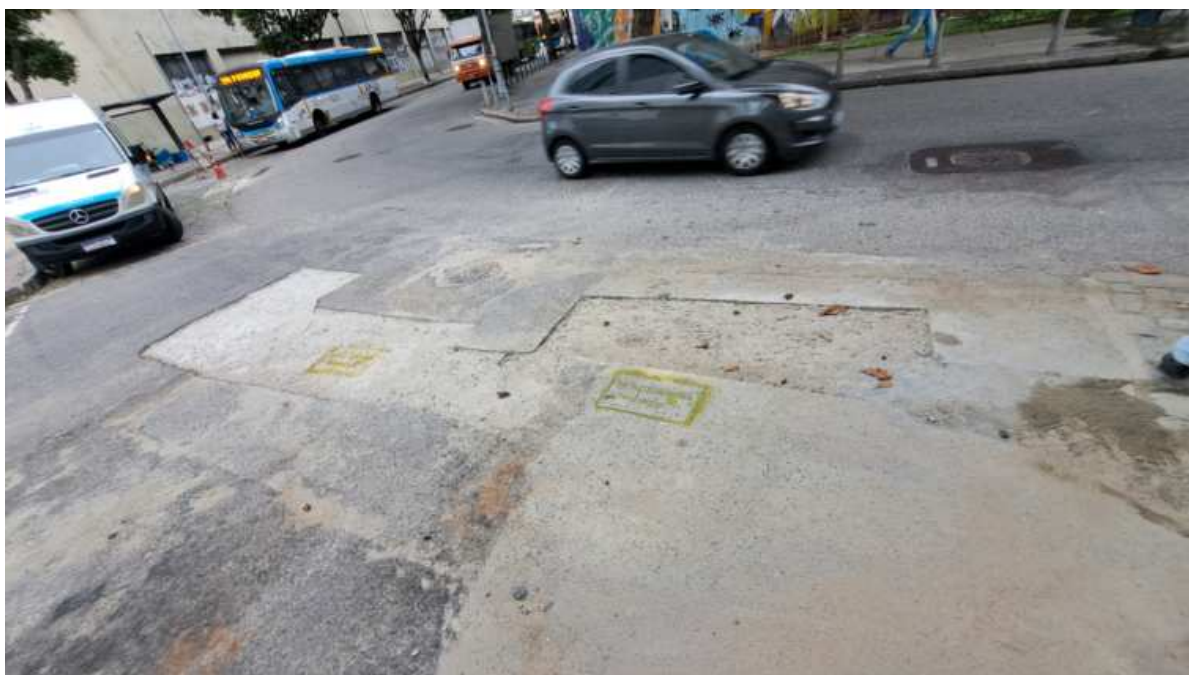
Foto 9: Recomposição provisória na Rua Pedro I.

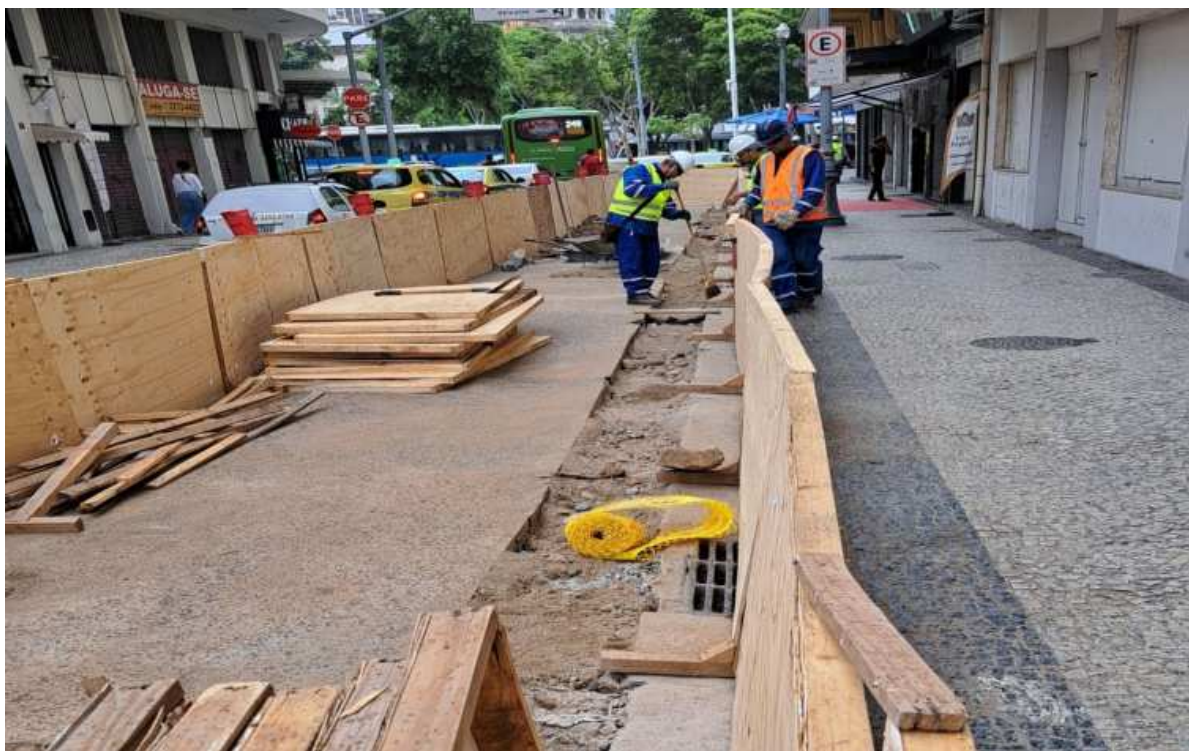
A extensão já executada por meio de método destrutivo vai do nº19 da Rua Pedro I até perto da esquina da Rua Pedro I com a Rua Silva Jardim e no momento da vistoria já possuía tubulação assentada (foto 10).

Foto 10: Tubulação assentada na Rua Pedro I.

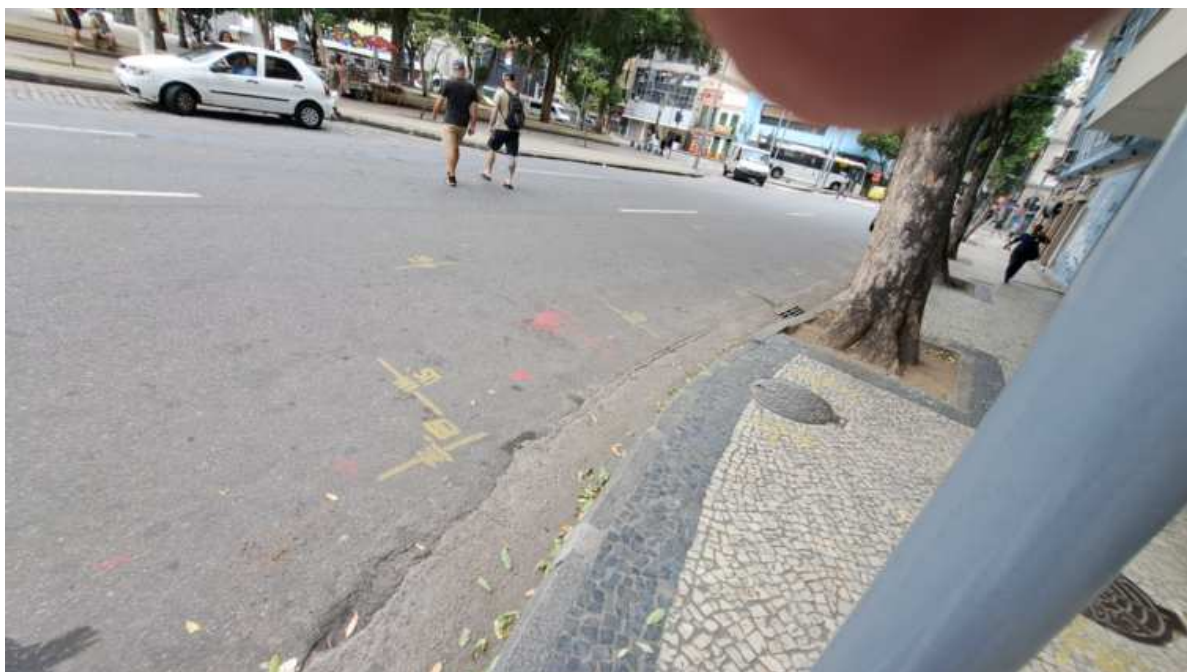
Segundo o Gestor de Obras, foram feitas sondagem na Rua da Carioca (foto 11) objetivando executar o restante da obra por meio de método não destrutivo, de inserção de tubo em tubulação preexistente, contudo esta operação não será possível e será necessário assentar a tubulação nova por meio de método destrutivo, da esquina da Rua Pedro I com a Rua da Carioca até o nº 72 da Rua da Carioca.

Foto 11: Sondagens na Rua da Carioca.

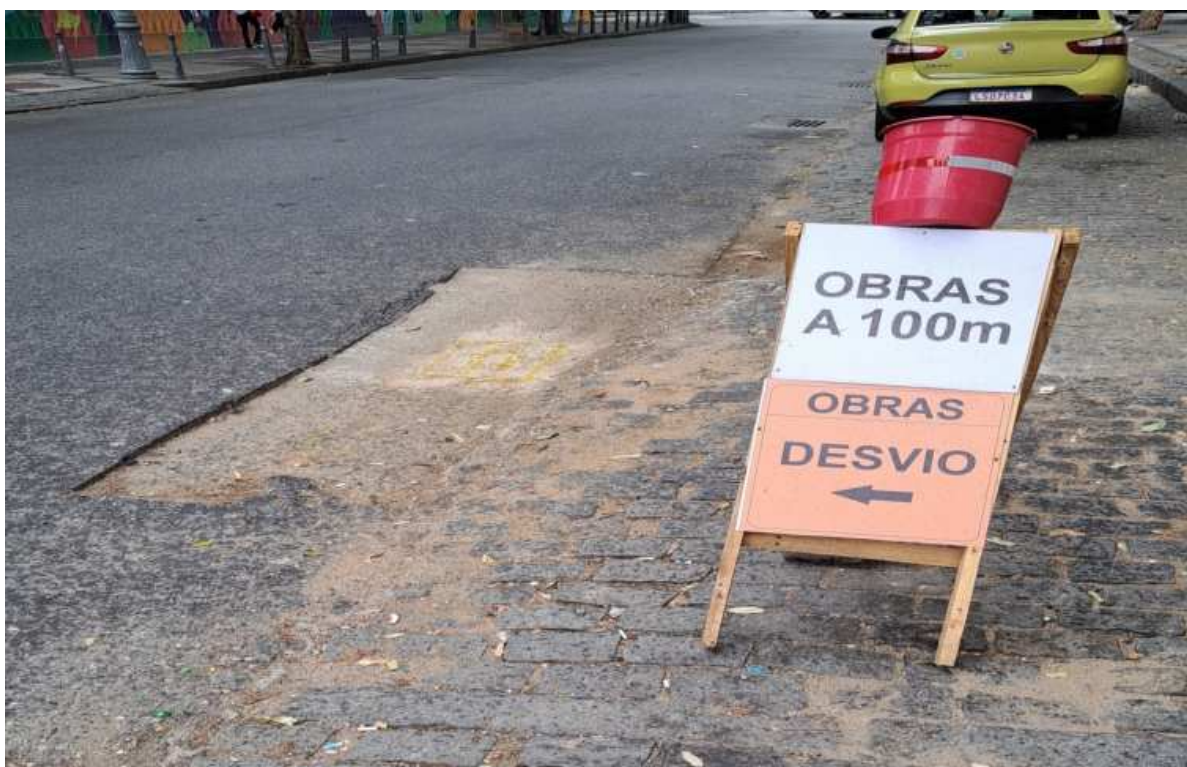
Foto 12: Recomposição provisória e Placa de sinalização na Rua do Senado.
