## RELATÓRIO DE FISCALIZAÇÃO

| <b>1 – Nº de Relatório (RF CAENE):</b><br>P_157_24 | <b>2 – Data da Fiscalização:</b><br>27/11/2024 | <b>3 – Concessionária Fiscalizada:</b><br>CEG |
| <b>4 – Endereço:</b> Rua Viana Drumond | <b>5 – Bairro(s):</b> Vila Isabel | <b>6 – Município/UF:</b> Rio de Janeiro/RJ |

| <b>Número do Projeto:</b> RJ-VIL-53215/2023 | <b>Tipo de obra:</b> Renovação | <b>Interna</b> | <b>Externa</b> | <b>X</b> |

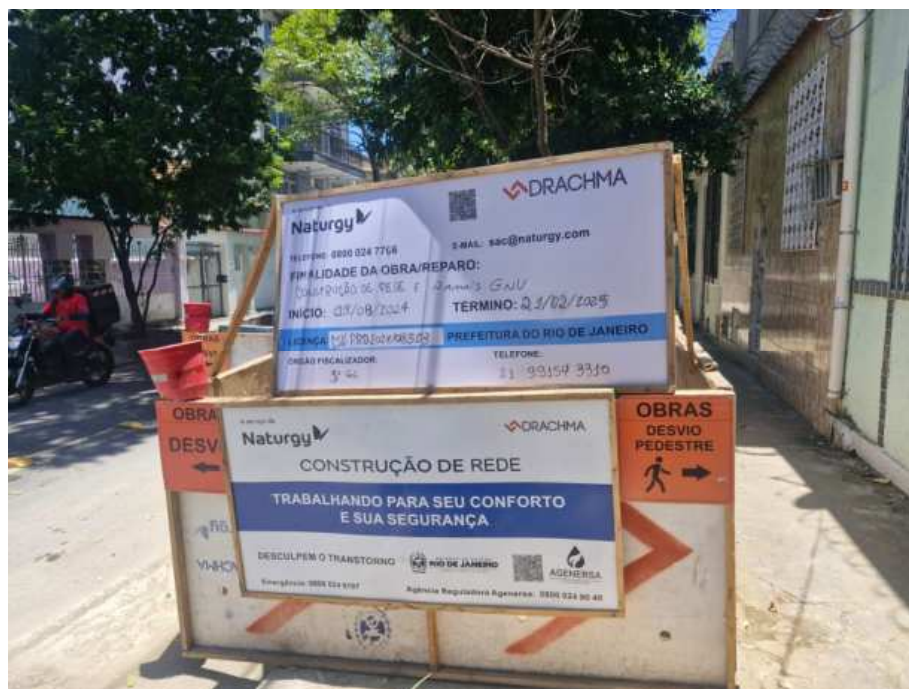
Foto 1: Identificação da obra de renovação de rede.

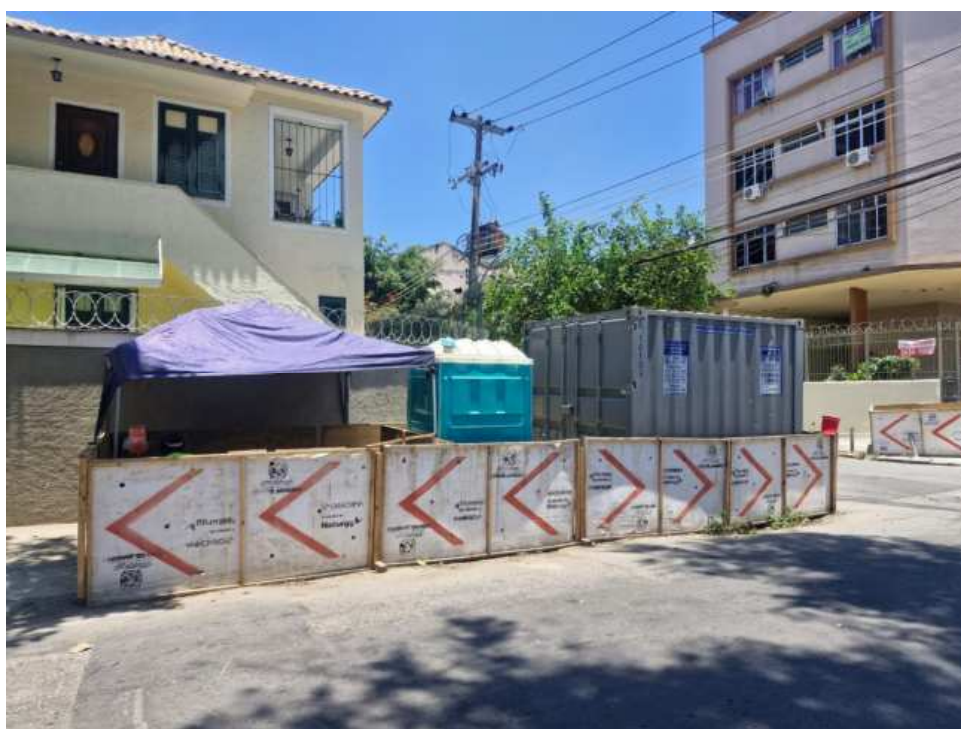
Foto 4: Local de Vivência.

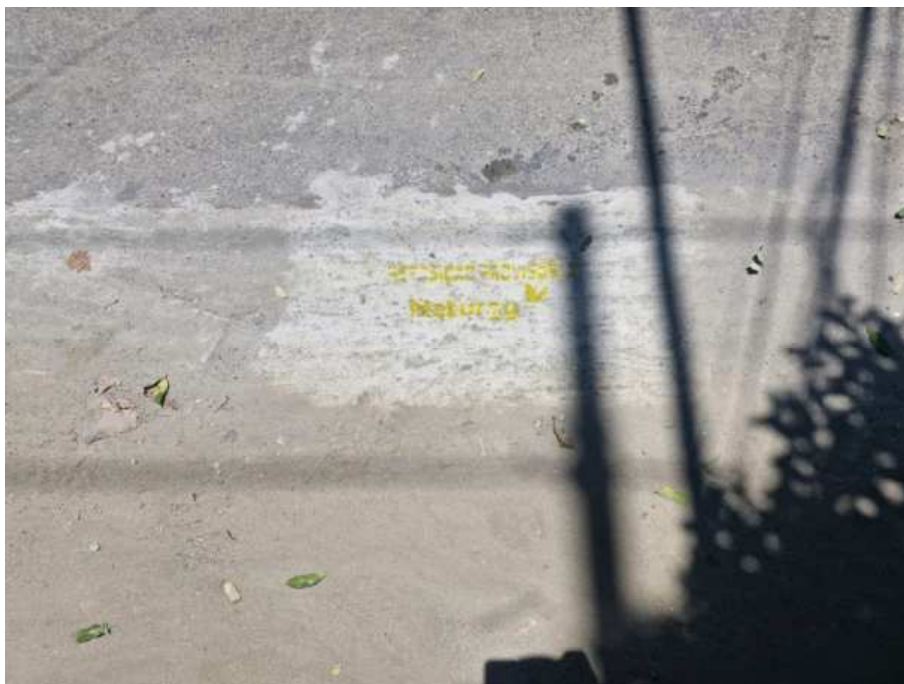
Foto 5: Recomposição Temporária.

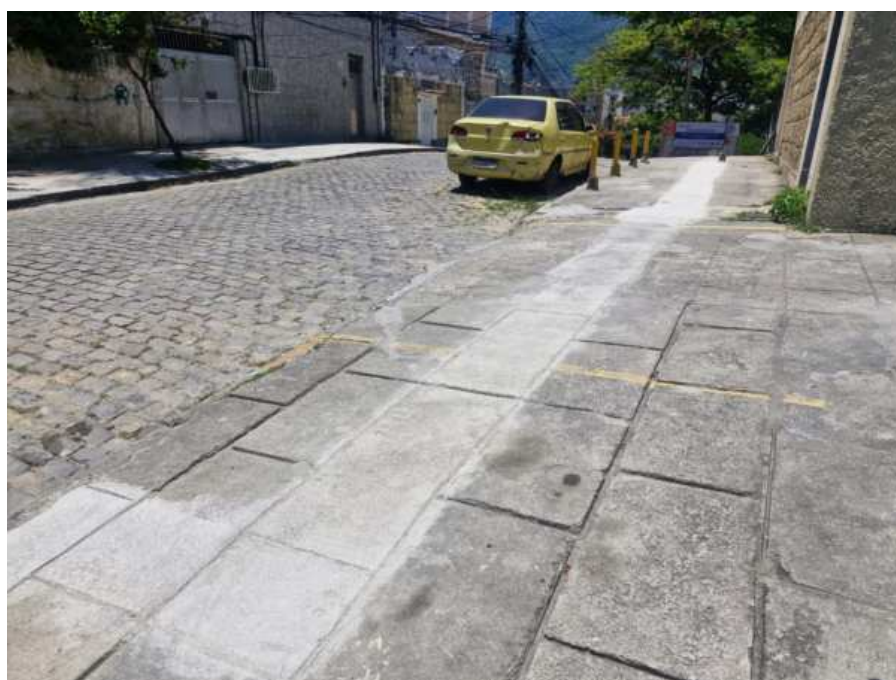
Foto 6: Recomposição definitiva.
