## RELATÓRIO DE FISCALIZAÇÃO

| <b>1 – Nº de Relatório (RF CAENE):</b><br>P_158_24 | <b>2 – Data da Fiscalização:</b><br>27/11/2024 | <b>3 – Concessionária Fiscalizada:</b><br>CEG |
| <b>4 – Endereço:</b> Rua Intendente Cunha Menezes | <b>5 – Bairro(s):</b> Méier | <b>6 – Município/UF:</b> Rio de Janeiro/RJ |

| <b>Número do Projeto:</b> RJ-MEI-53216/2023 | <b>Tipo de obra:</b> Renovação | <b>Interna</b> | <b>Externa</b> | <b>X</b> |

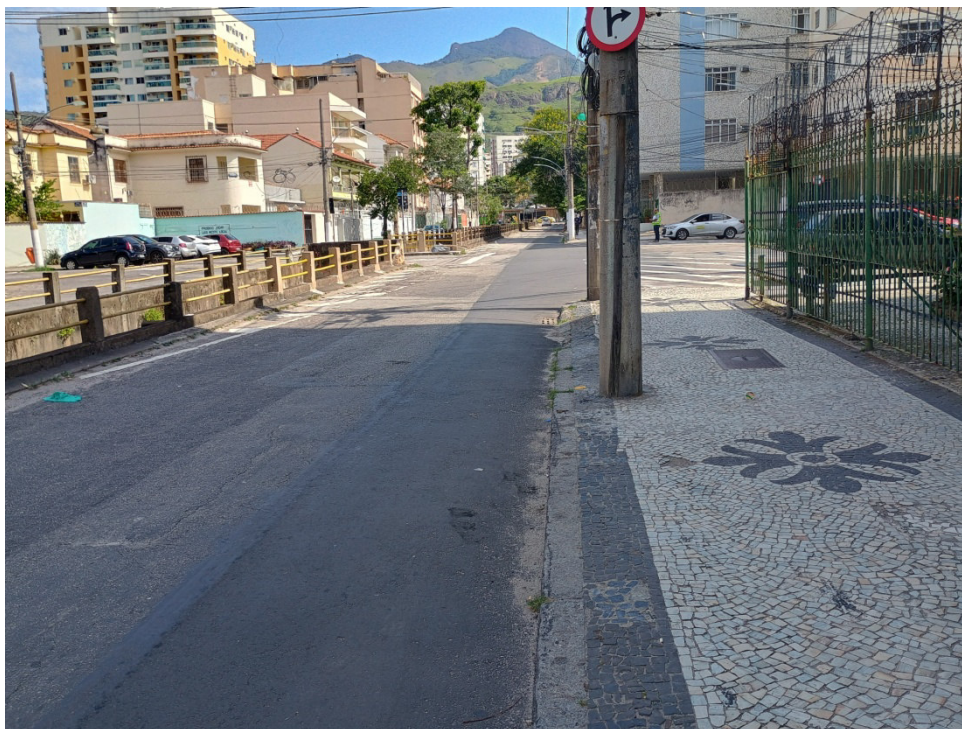
Foto 1: trecho de recomposição após assentamento por método destrutivo.

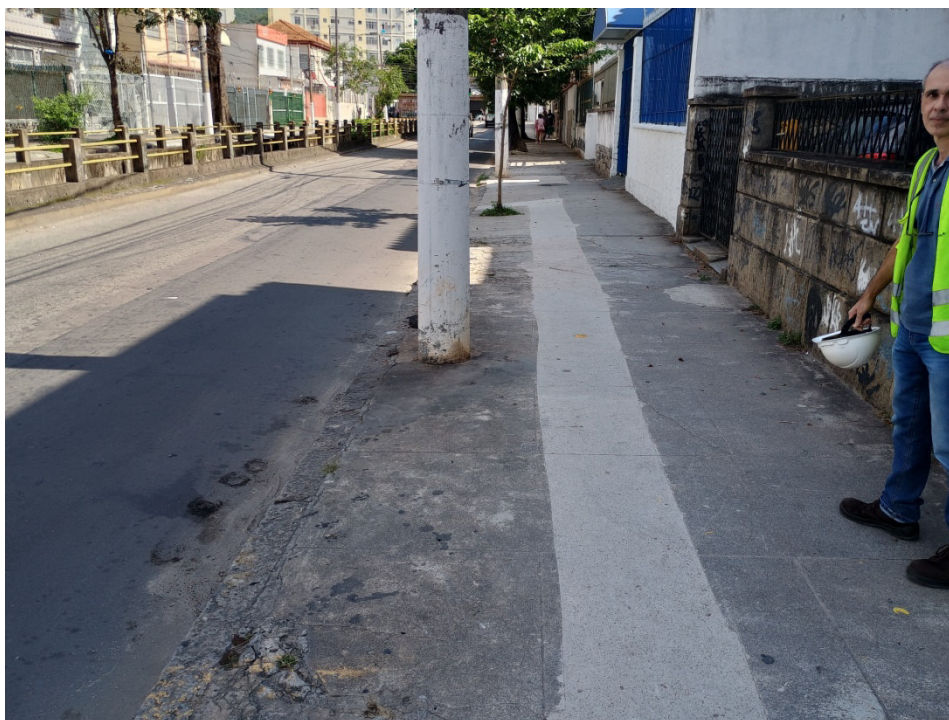
Foto 2: trecho de recomposição após assentamento por método destrutivo.

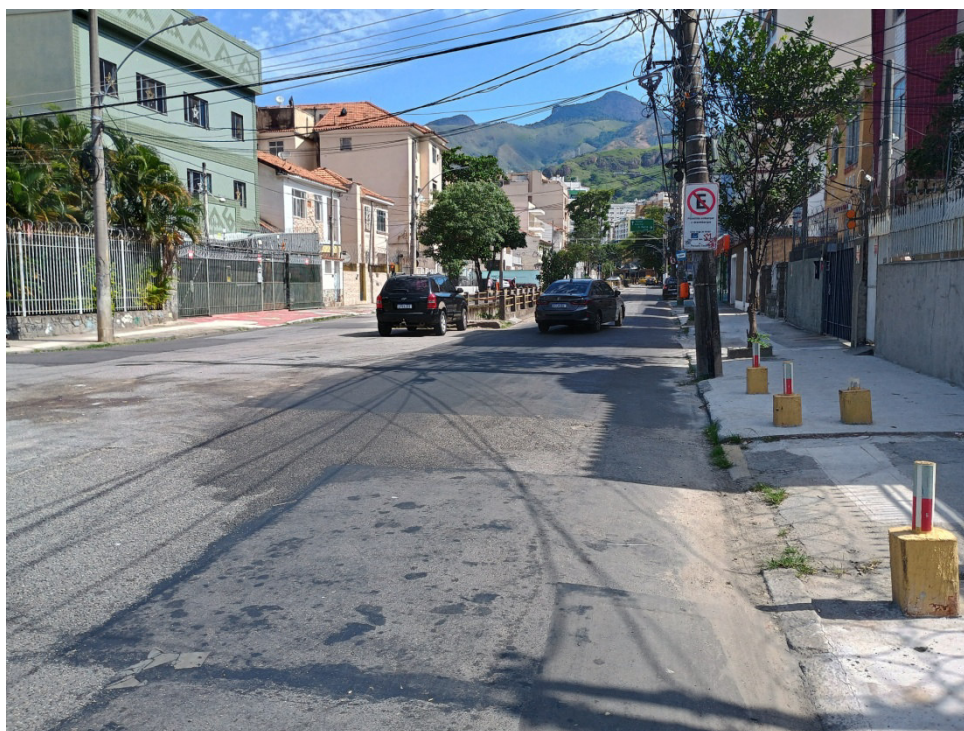
Foto 3: início da obra, próximo ao número 229.

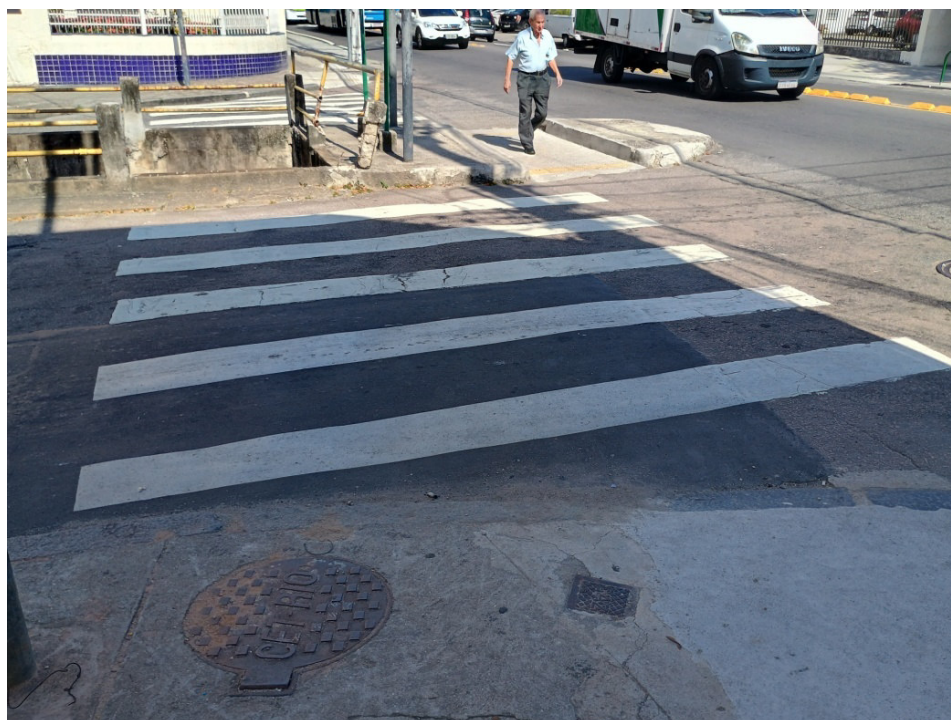
| <b>11 – Relatório:</b><br><br>Vistoria realizada em conjunto com a Concessionária, representada pelo seu Gestor de Obras Claudio Maia, com o objetivo de verificar o andamento das obras de renovação na Rua Intendente Cunha Menezes, no bairro do Méier.<br><br>Trata-se de obra de renovação com o objetivo de substituir a antiga tubulação por uma nova em PE Ø160mm. Toda a extensão foi assentada por método destrutivo (fotos 1 e 2). O trecho renovado estende-se da Rua Intendente Cunha Menezes, 229 (foto 3) até o seu cruzamento com a Rua Dias da Cruz (foto 4). Todas as interligações e recomposições já foram realizadas e a obra está concluída. | | |

Foto 4: final da obra, na esquina com a Rua Dias da Cruz.
