## RELATÓRIO DE FISCALIZAÇÃO

| <b>1 – Nº de Relatório (RF CAENE):</b><br>P_163_24 | <b>2 – Data da Fiscalização:</b><br>09/12/2024 | <b>3 – Concessionária Fiscalizada:</b><br>CEG |
| <b>4 – Endereço:</b> Rua Doutor Osíres<br>Pitanga, Q 89 L10 e 11 | <b>5 – Bairro(s):</b> Piratininga | <b>6 – Município/UF:</b> Niterói/RJ |

| <b>Número do Projeto:</b> NT-000-54641/2024 | <b>Tipo de obra:</b> Expansão | <b>Interna</b> | <b>Externa</b> | <b>X</b> |

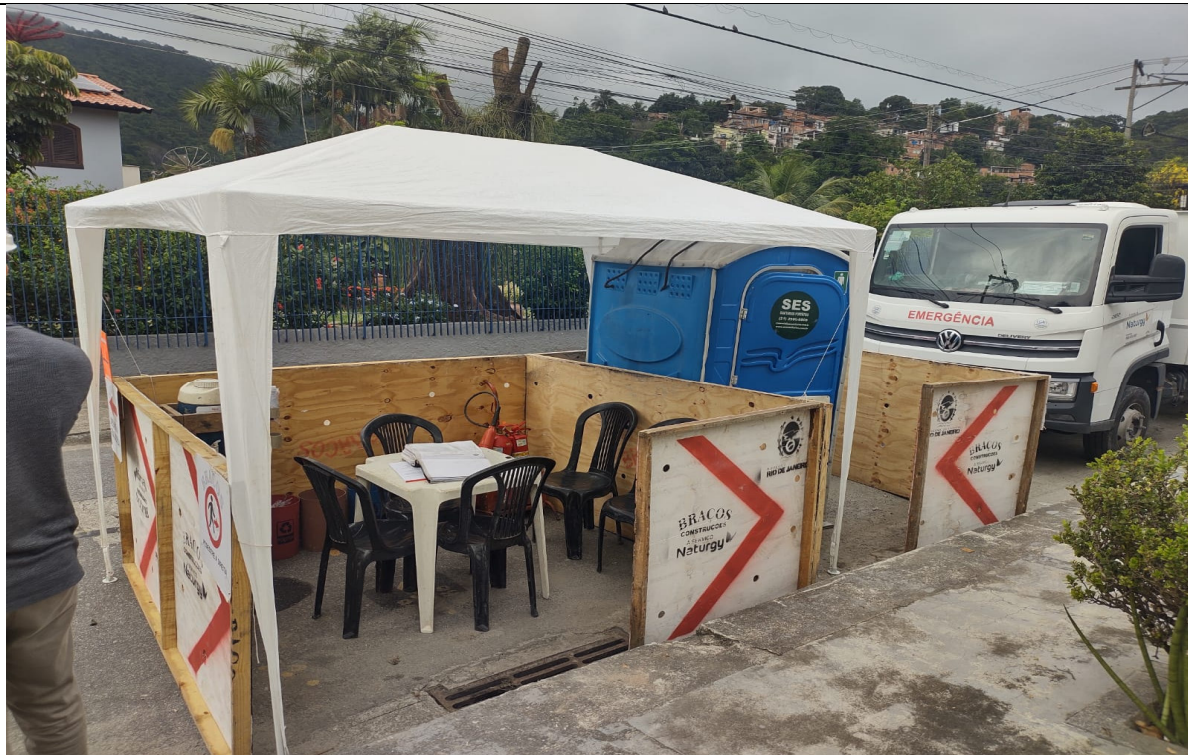
Foto 1: Área de vivência.

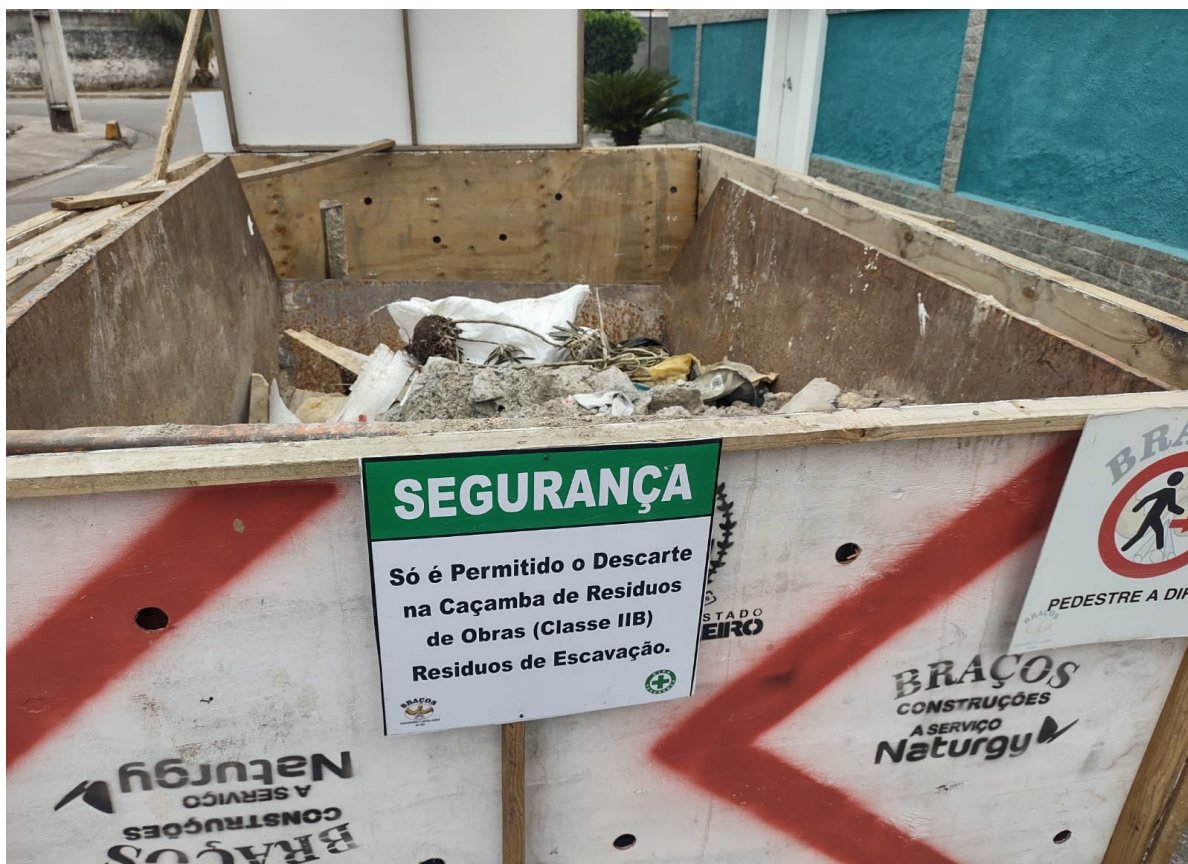
Foto 2: Área de descarte.

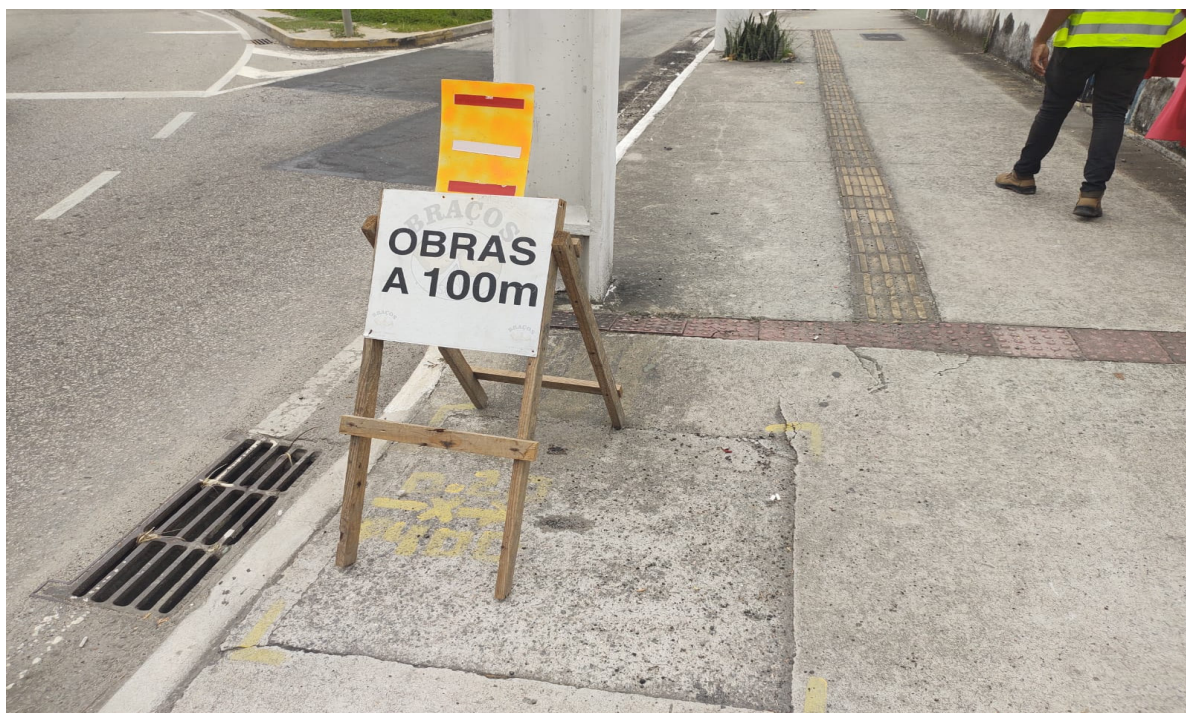
Foto 3: Placa de aviso de obra.

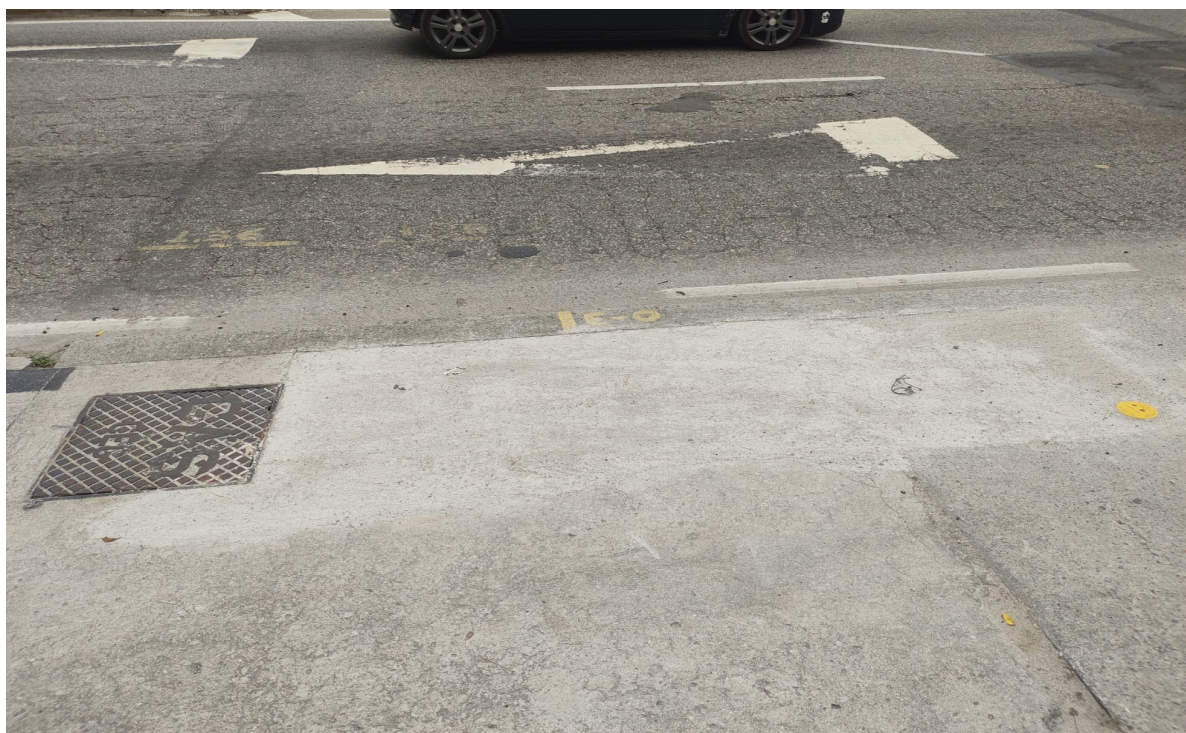
Foram executados 466 metros utilizando se tubulação de 160 mm em PE em toda extensão da obra. A parte executada esta compreendida entre a Estrada Francisco da Cruz Nunes, na ligação com a rede (foto 4), até o número 36 da Rua Jornalista Osias Stutz. A maior parte da obra foi executada pelo método não destrutivo, de furo direcional, apenas dois pequenos trechos foram realizados por meio de método destrutivo, o primeiro esta localizado na esquina da Rua Dr. Godofredo Garcia Cruz com a Estrada Francisco da Cruz Nunes (foto 5) e o segundo esta localizado na esquina da Rua Dr. Godofredo Garcia Cruz com a Rua Jornalista Osias Stutz (fotos 6 até 8).

Foto 4: Caixa para válvula de setorização e recomposição definitiva na Estrada Francisco da Cruz Nunes.

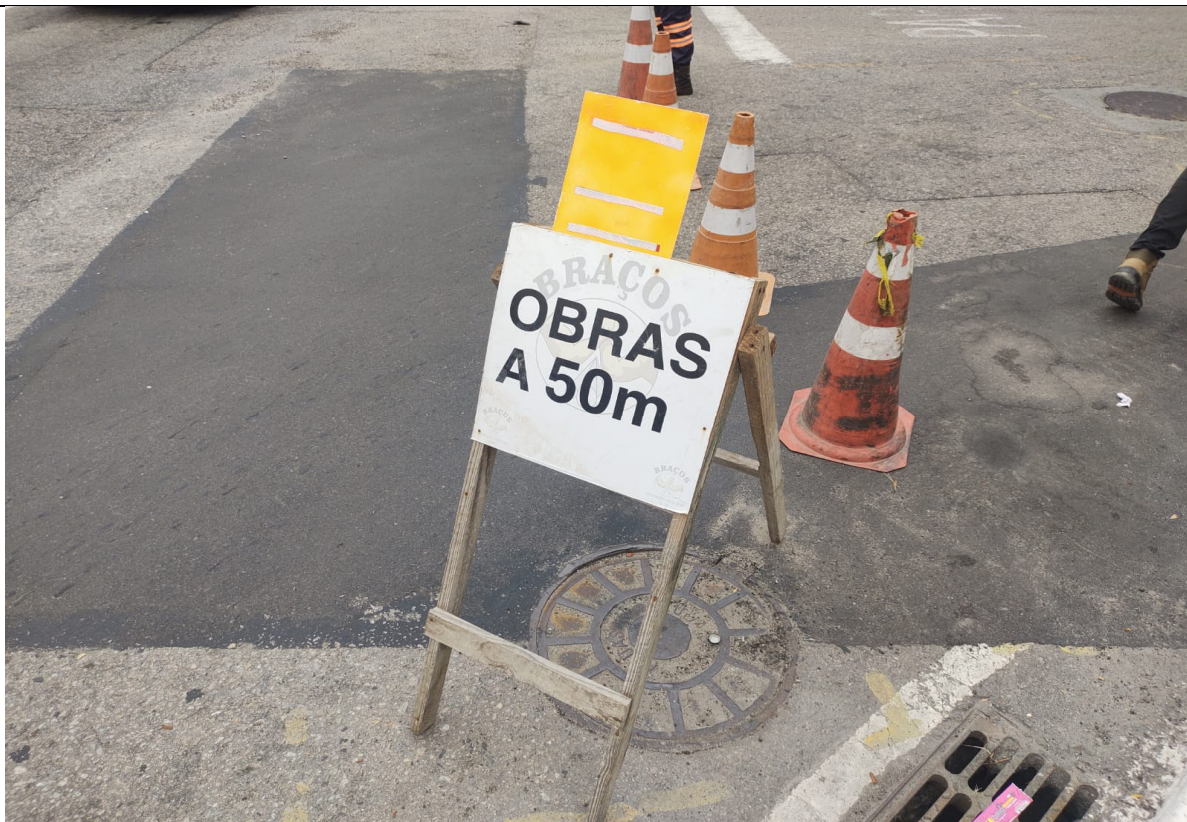
Foto 5: Recomposição definitiva e placa de aviso de obra.

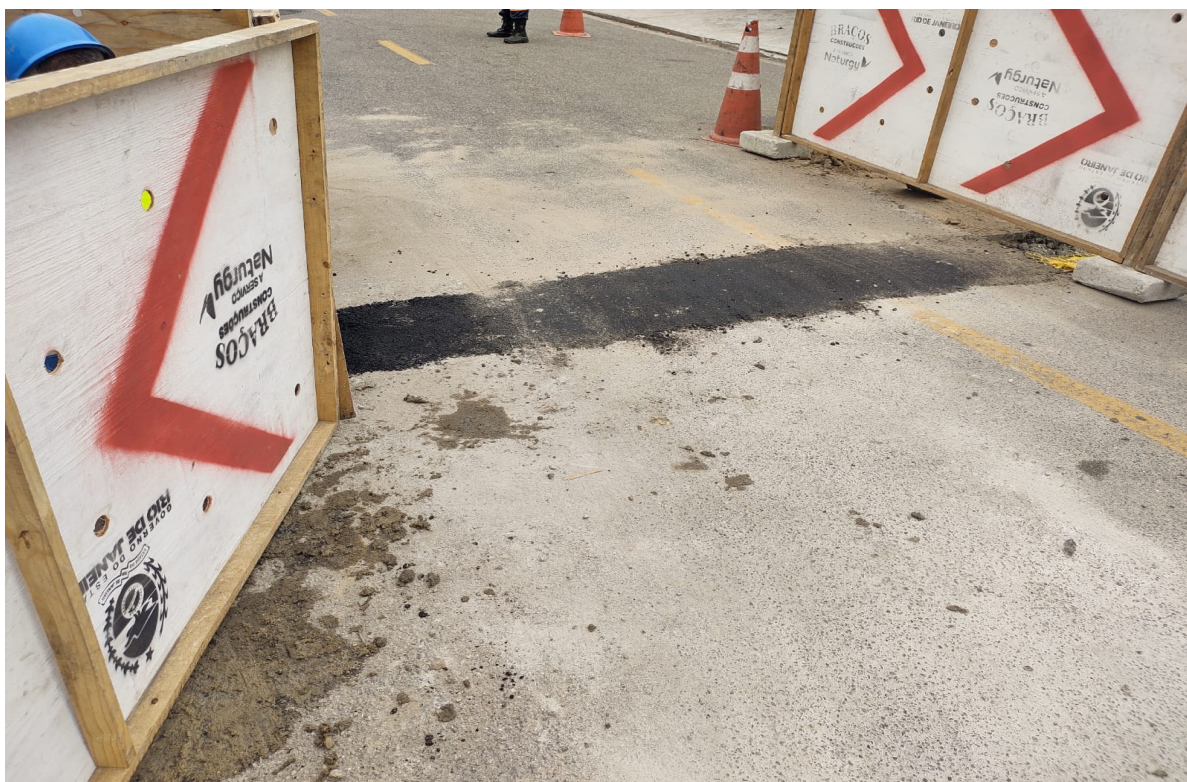
A travessia da Rua Dr. Godofredo Garcia Cruz, que foi realizada pelo método destrutivo, encontrava se apenas com o asfalto frio e não possuía aviso de recomposição provisória (foto 6). A demanda foi acatada prontamente pelo Gestor da Obra e o aviso foi fixado posteriormente (foto 7).

Foto 6: Recomposição provisória sem aviso.

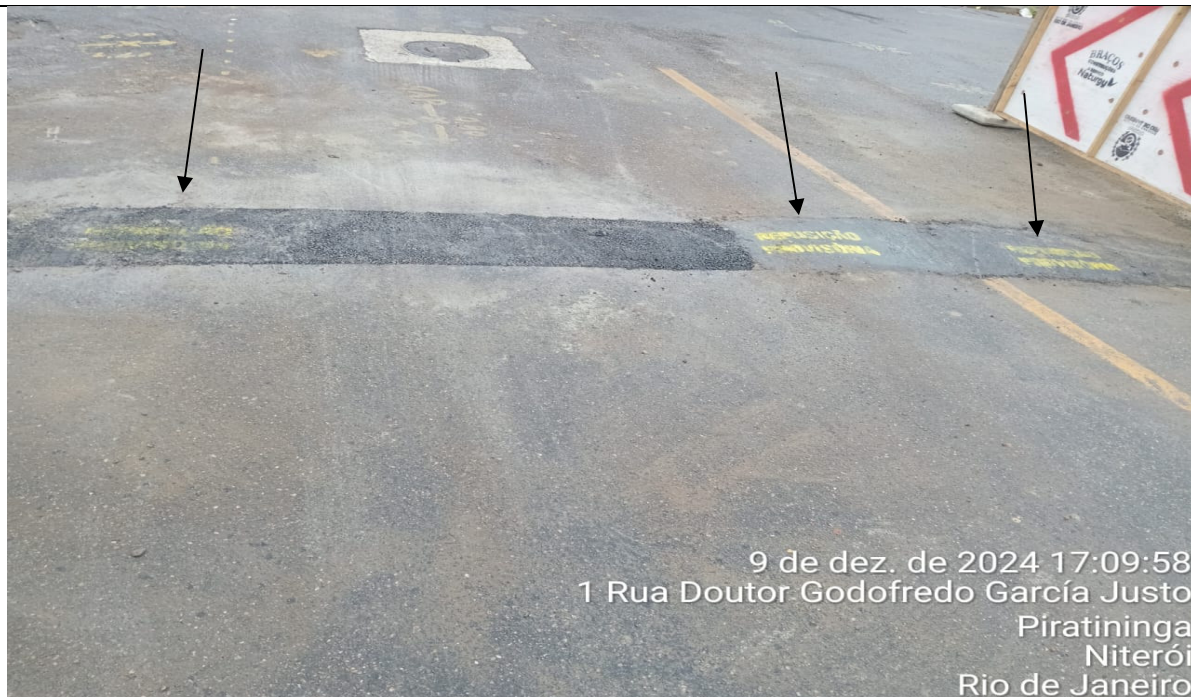
Foto 7: Recomposição provisória com aviso.

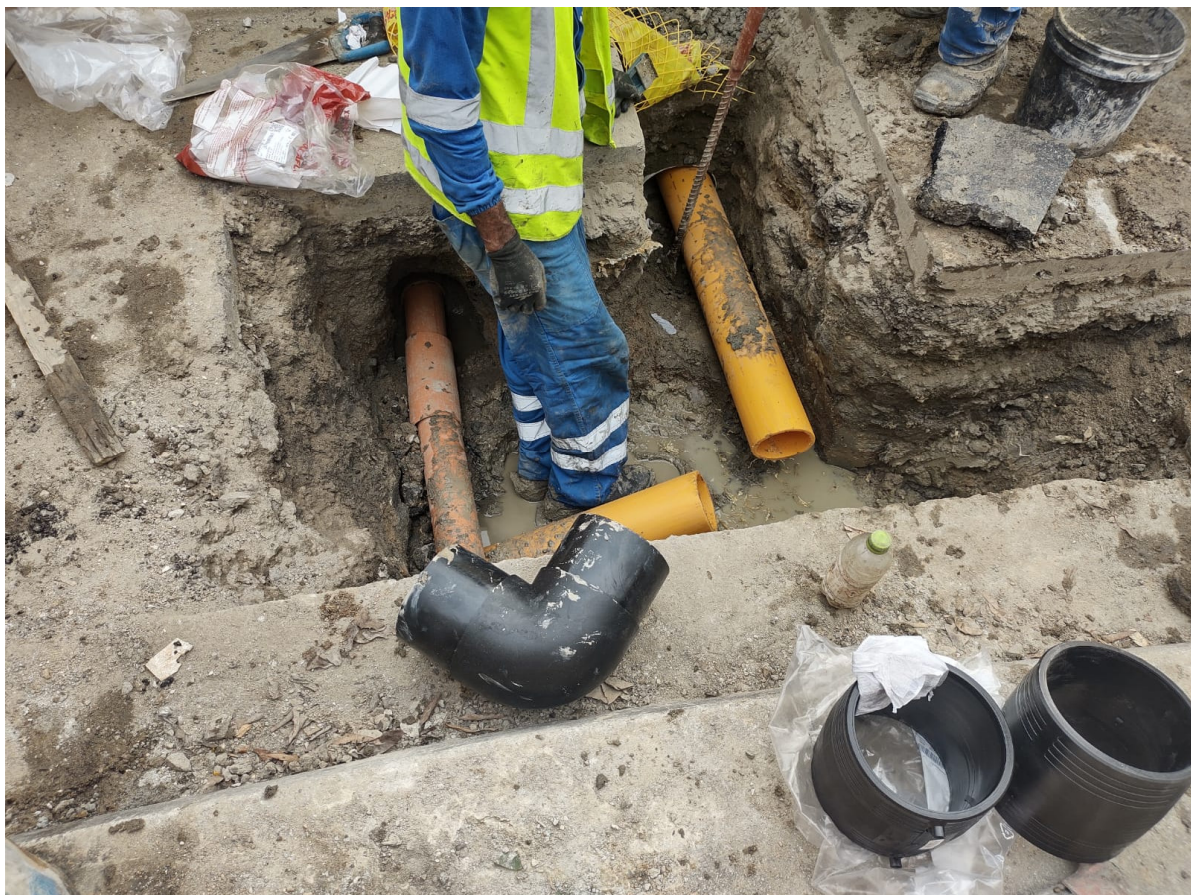
Foto 8: Instalação de conexão na esquina das Ruas Dr. Godofredo Garcia Cruz com a Rua Jornalista Osias Stutz.

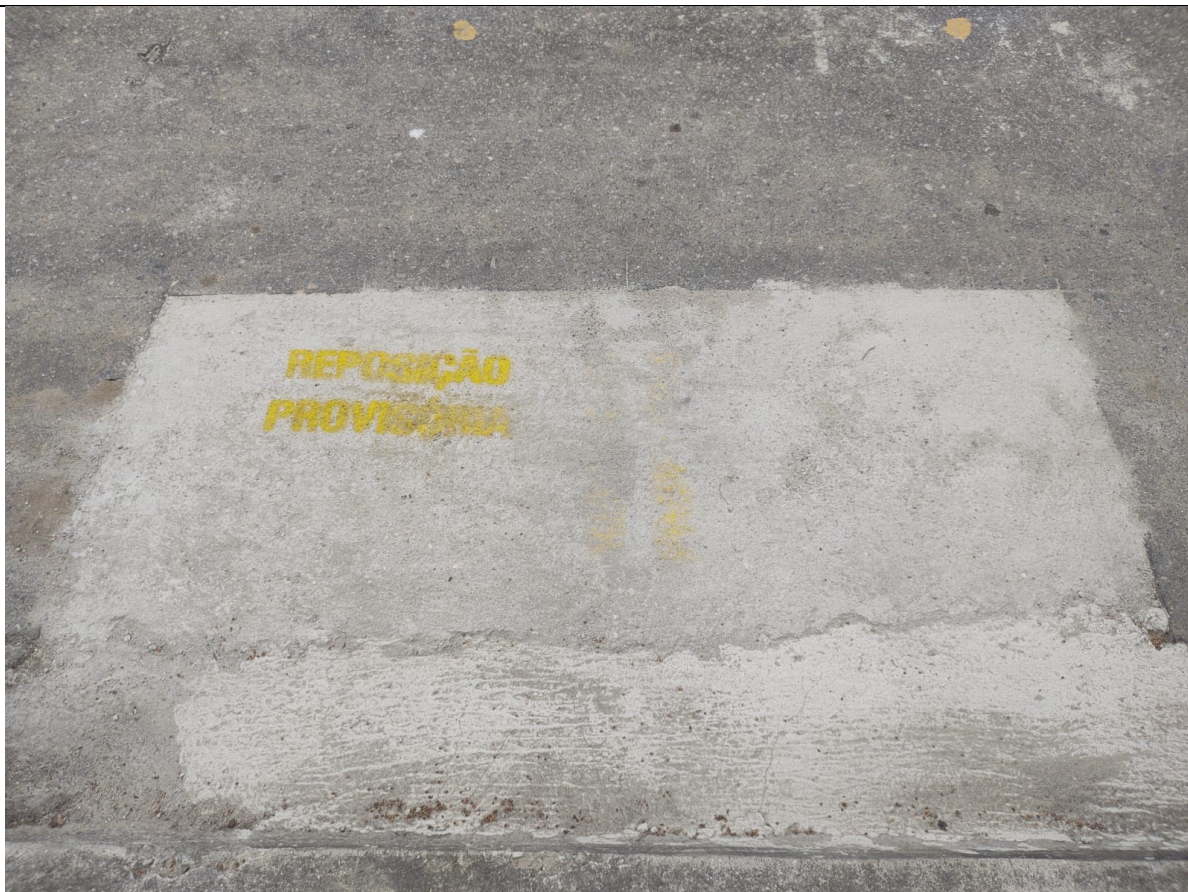
Existem alguns pontos de recomposição provisória ao longo da Rua Jornalista Osias Stutz, em frente aos números: 700, 356 (foto 9), 320 (foto 10), 272 (foto 11), 236, 170 e 36 (foto 12).

Foto 9: Recomposição provisória em frente ao nº 356 da Rua Jornalista Osias Stutz.

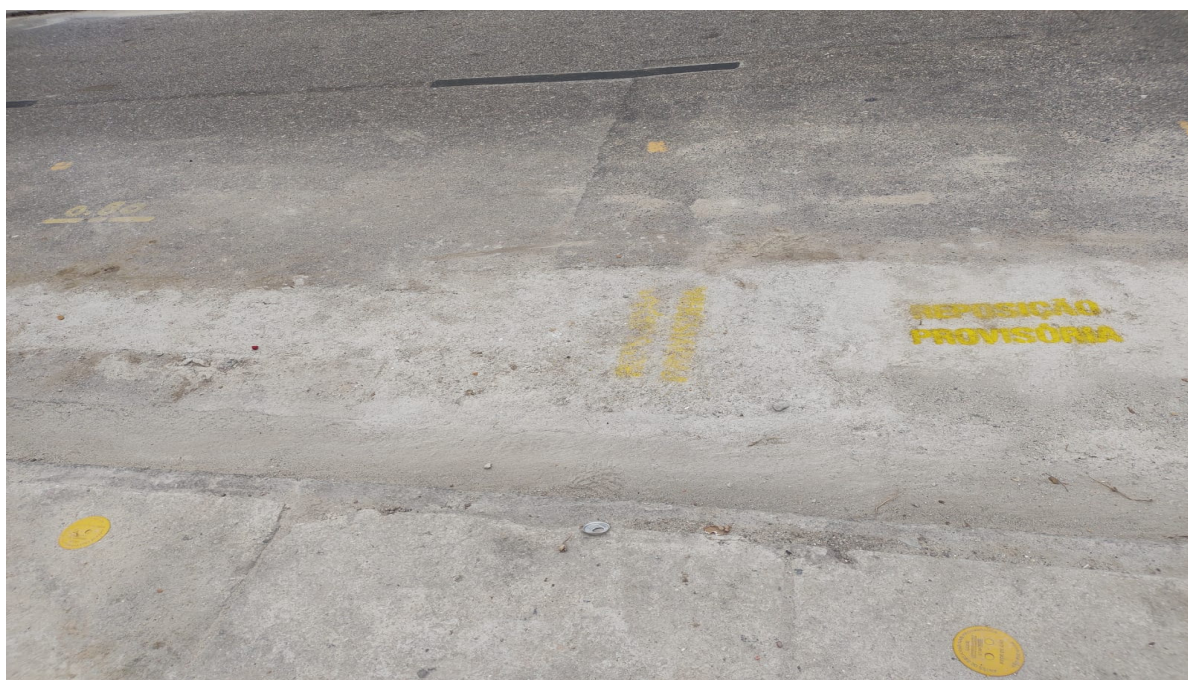
Foto 10: Recomposição provisória em frente ao nº 320 da Rua Jornalista Osias Stutz.

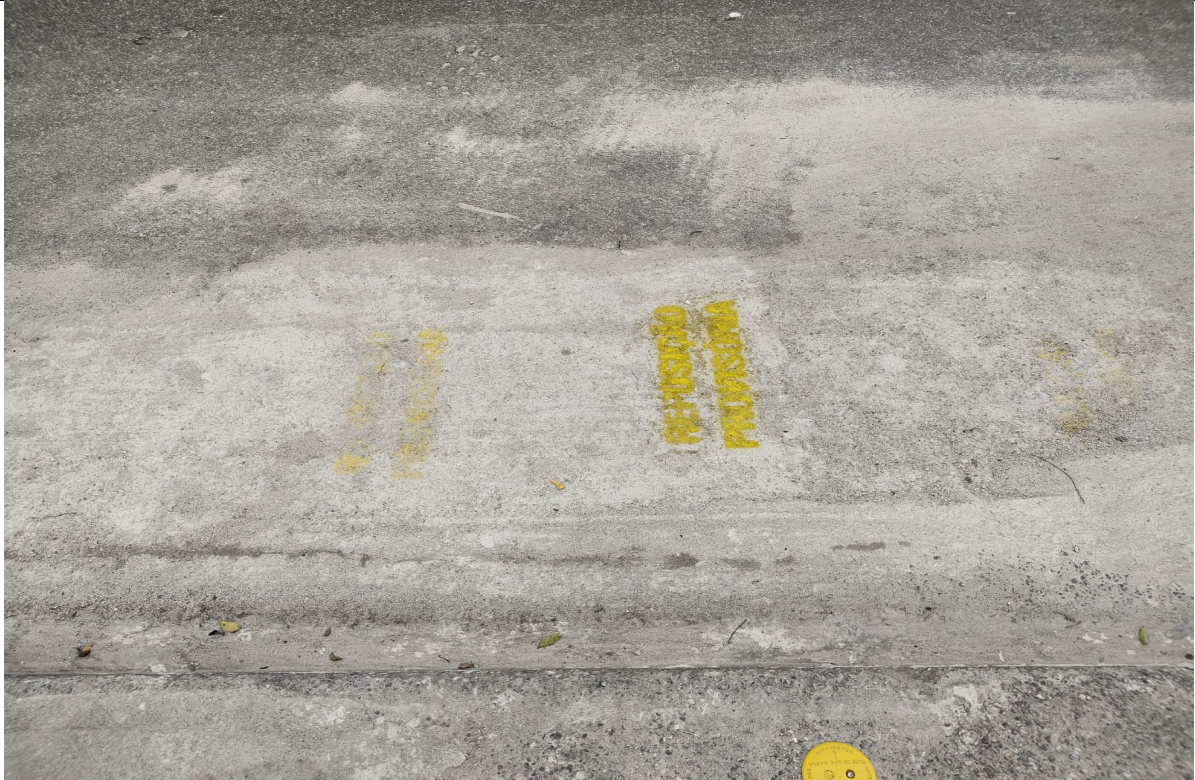
Foto 11: Recomposição provisória em frente ao nº 272 da Rua Jornalista Osias Stutz.

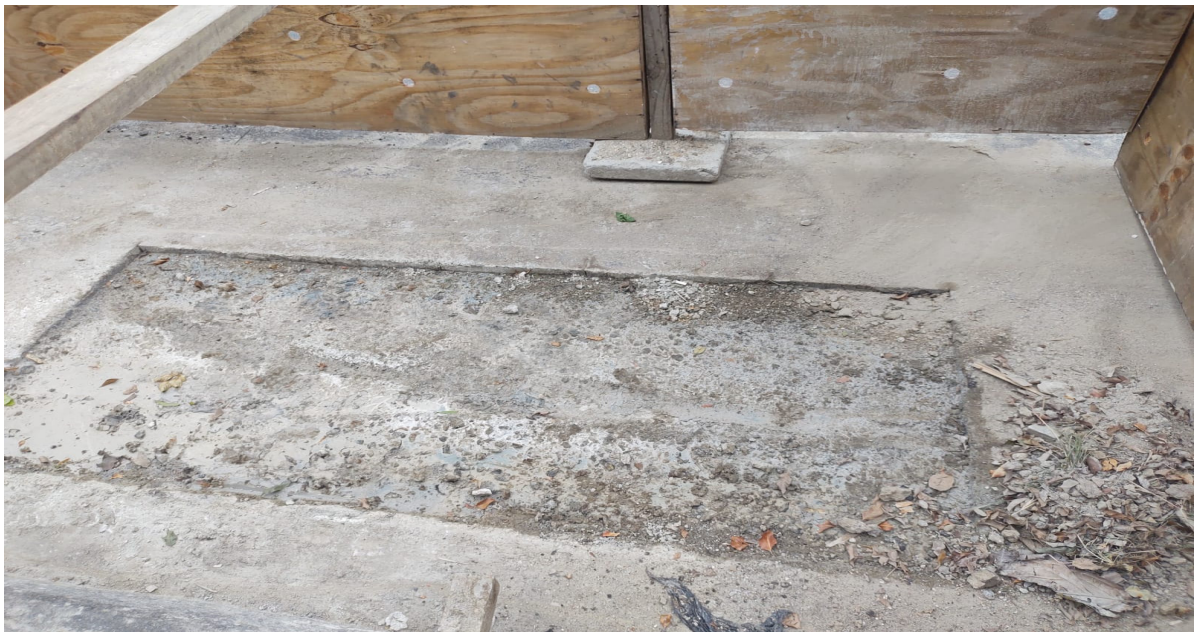
Foto 12: Recomposição provisória com isolamento em frente ao nº 36 da Rua Jornalista Osias Stutz.
