## RELATÓRIO DE FISCALIZAÇÃO

| <b>1 – Nº de Relatório (RF CAENE):</b><br>P-165/24 | <b>2 – Data da Fiscalização:</b><br>10/12/2024 | <b>3 – Concessionária Fiscalizada:</b><br>CEG RIO |
| <b>4 – Endereço:</b> Rua Maria Regina<br>Cantarino Gomes dos Santos, 299 | <b>5 – Bairro(s):</b> Nova São<br>Pedro | <b>6 – Município/UF:</b> São Pedro da<br>Aldeia/RJ |

**7 – Objetivo da Fiscalização:**  
Vistoria realizada com o objetivo de acompanhar as obras da Concessionária no Município.

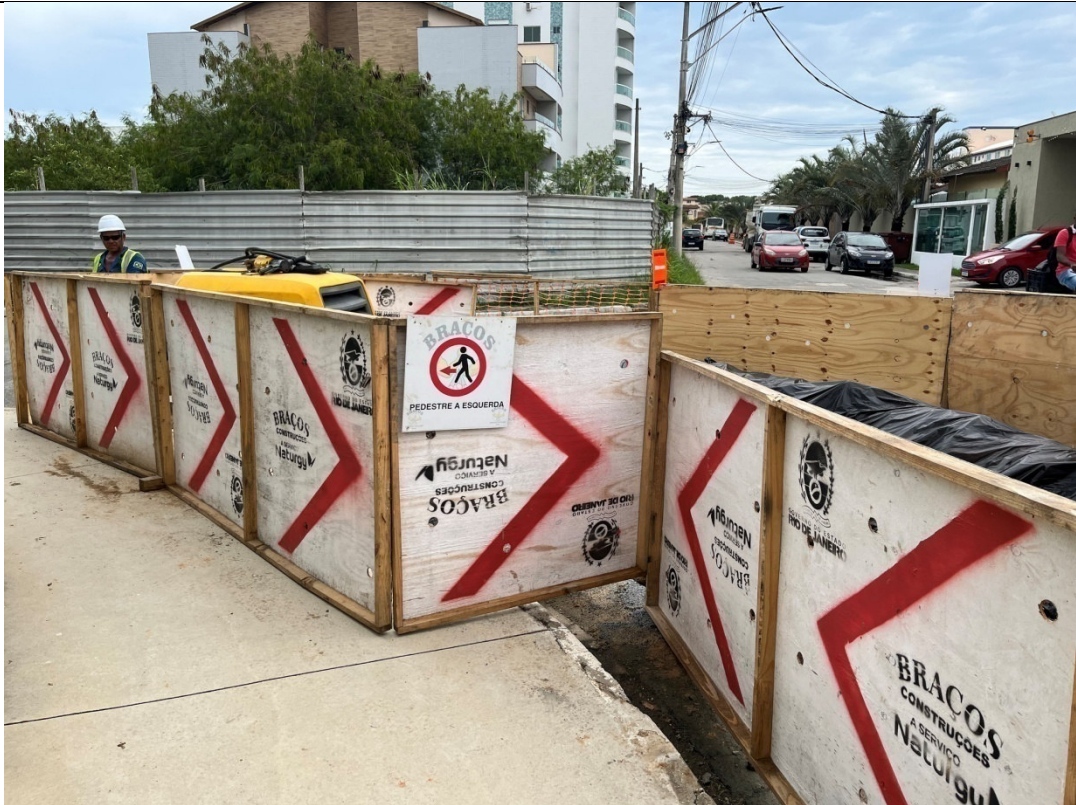
A maior parte da obra é realizada por meio do método não-destrutivo de inserção, utilizando uma máquina perfuratriz. No entanto, o trecho inicial foi executado por método destrutivo (fotos 1-3).

**Foto 1: Início da expansão da rede.**

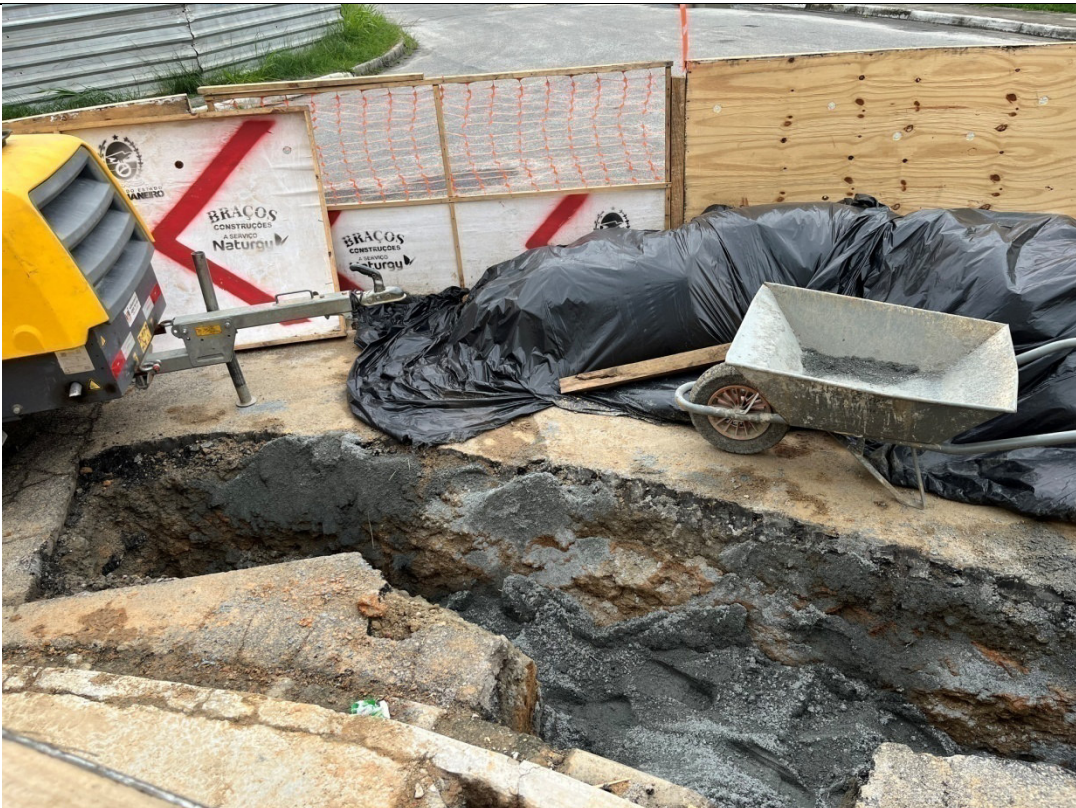
**Foto 2: Obra de expansão de rede por método destrutivo.**

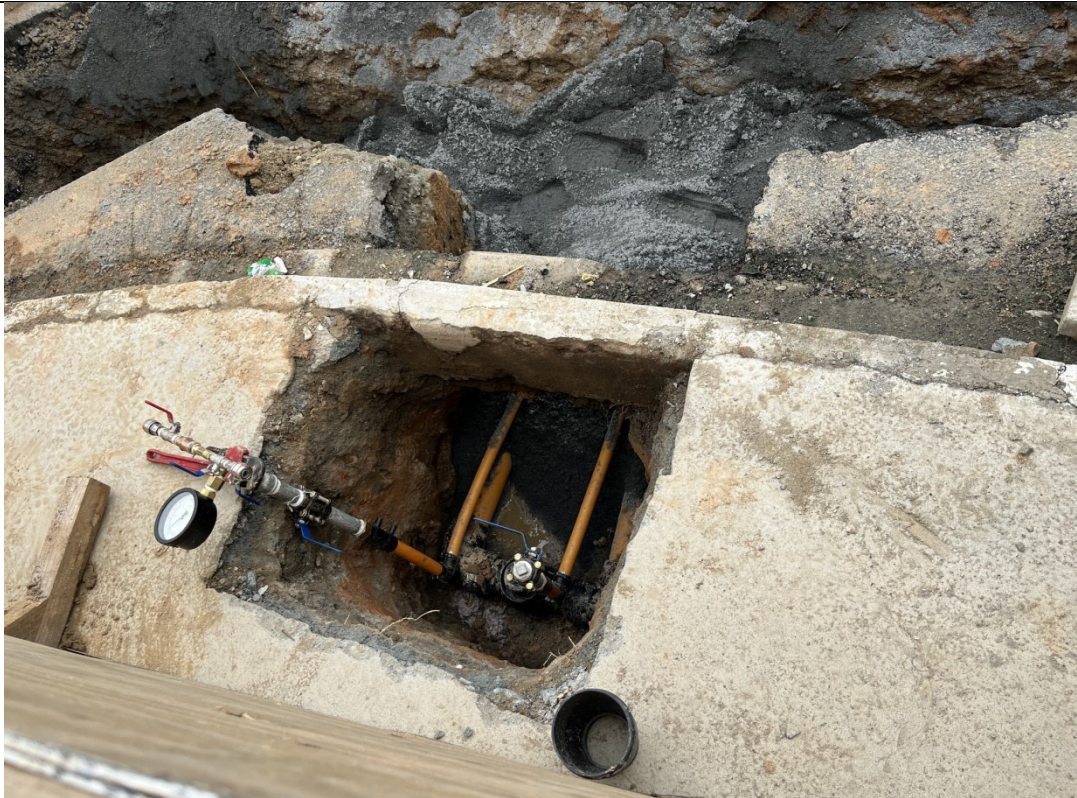
**Foto 3: Ponto de interligação para expansão da rede.**

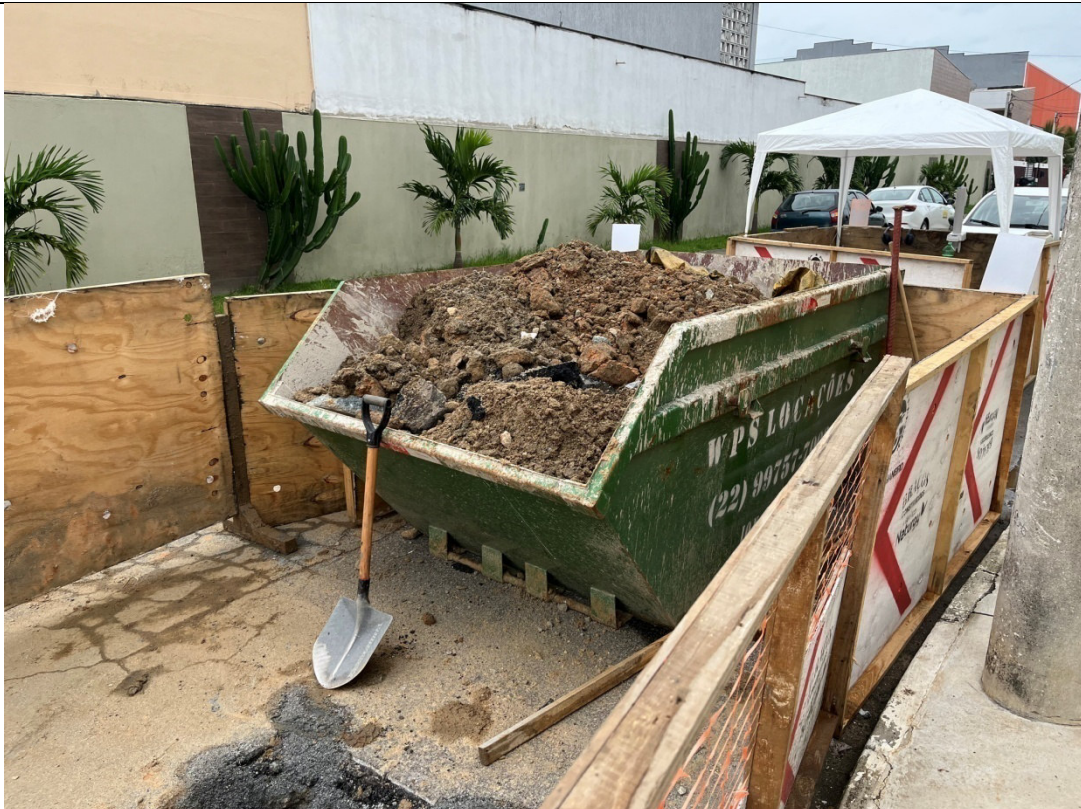
**Foto 4: Área de descarte de material.**

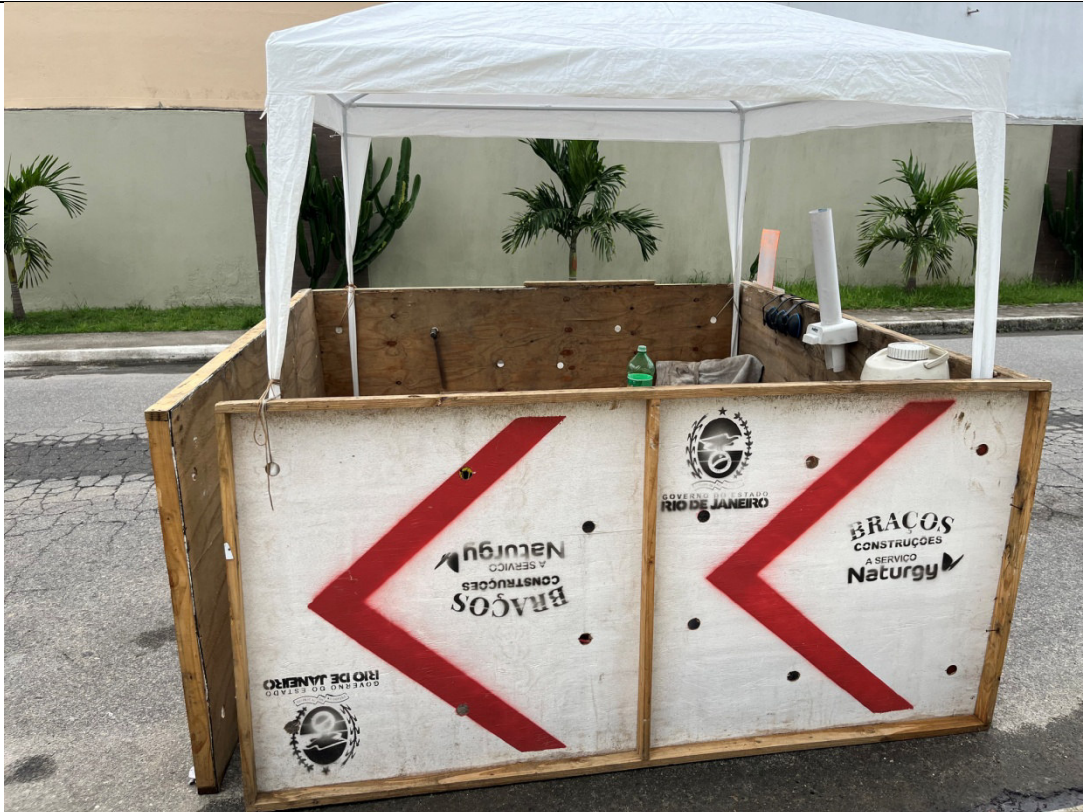
Foto 5: Área de vivência.

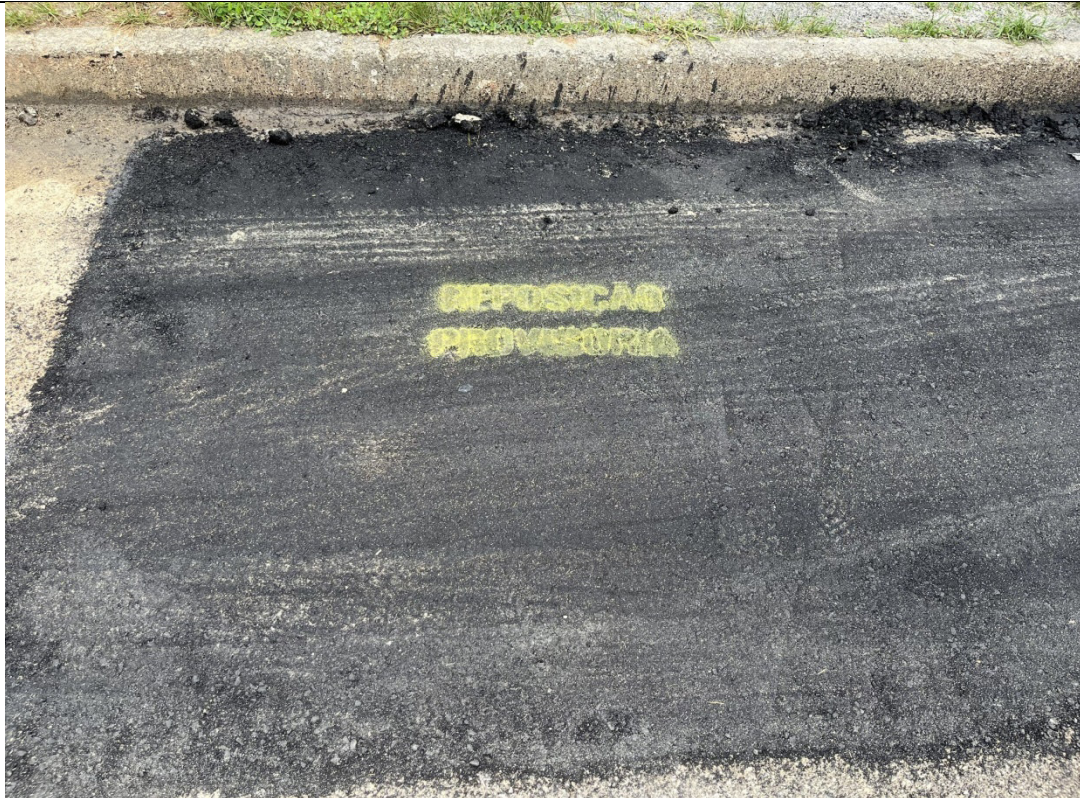
Alguns trechos da via já foram recompostos, e marcos planos foram dispostos nos locais onde a rede foi instalada, mesmo sem estar em operação (fotos 7 e 11). Outros trechos ainda estão com recomposição provisória (foto 6).

Foto 6: Trecho da via com recomposição provisória.

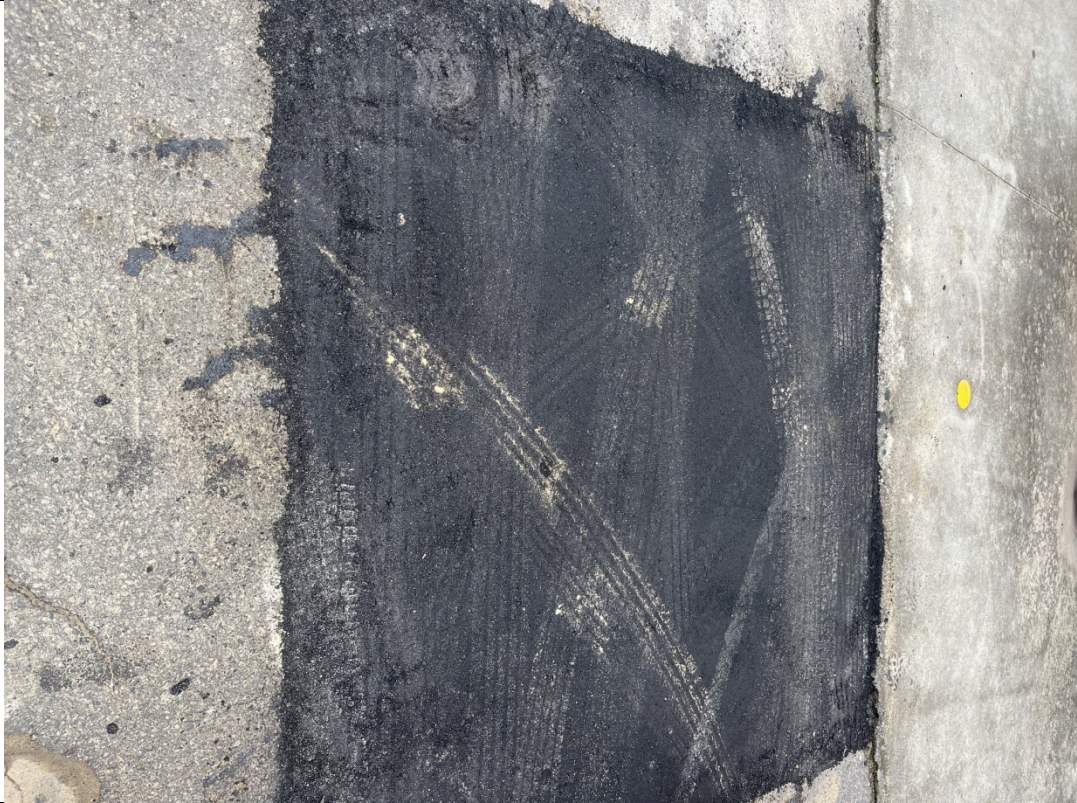
Foto 7: Trecho com recomposição permanente na via e marco plano.

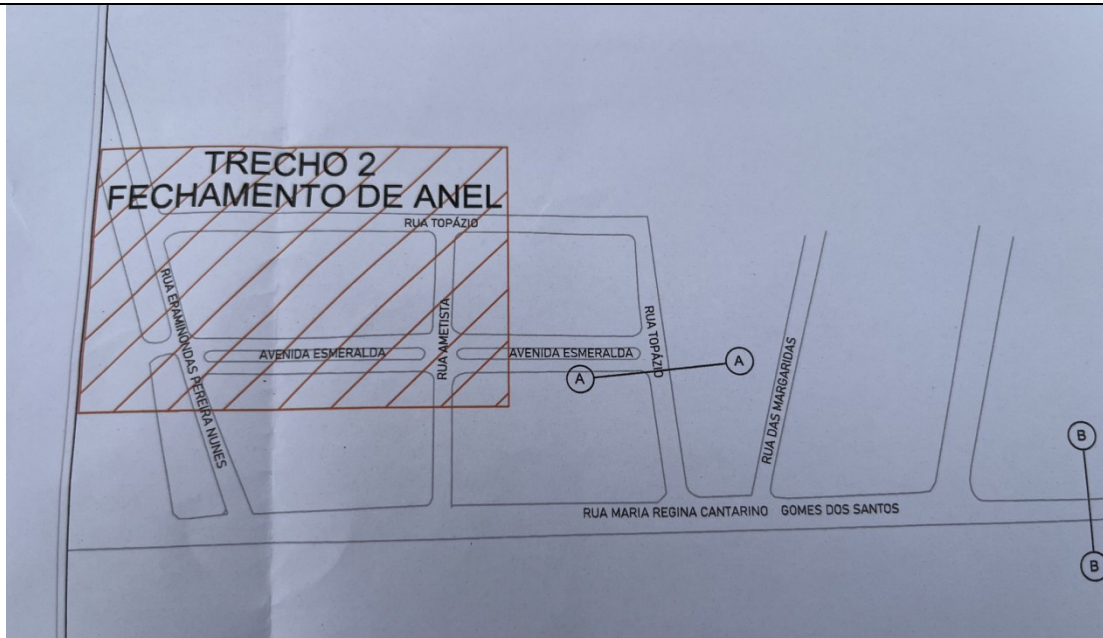
Adicionalmente, será realizada uma obra de fechamento de malha entre a Rua Epaminondas Pereira Nunes e a Rua Ametista (trecho 2), que consistirá de 277 metros de PE Ø90 mm (foto 8).

Foto 8: Projeto de fechamento de malha (trecho 2).

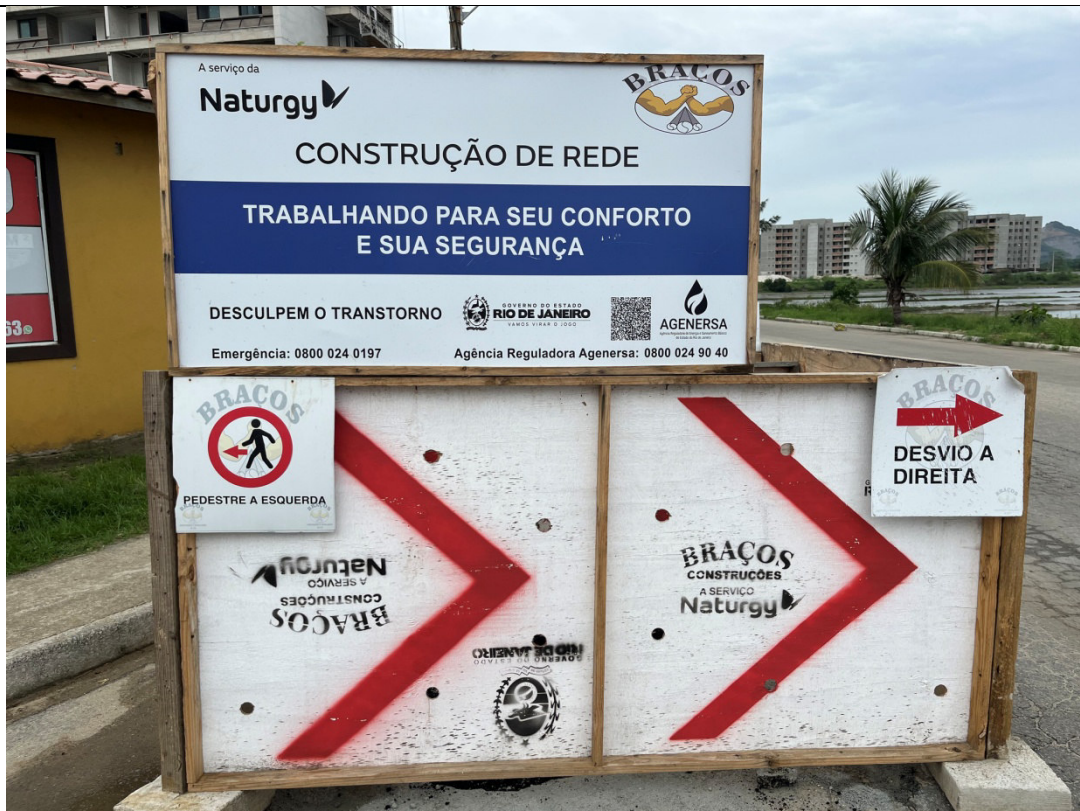
Foto 9: Aviso de obra e sinalização de desvio para pedestre e trânsito.

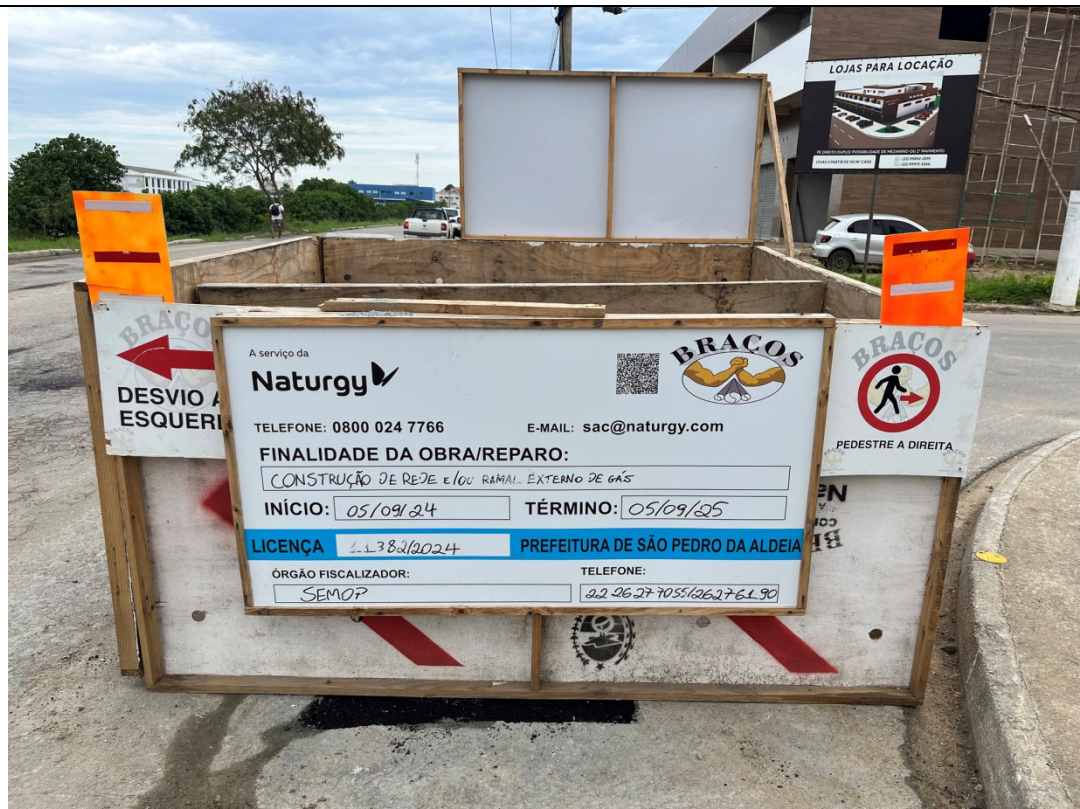
Foto 10: Identificação da obra.

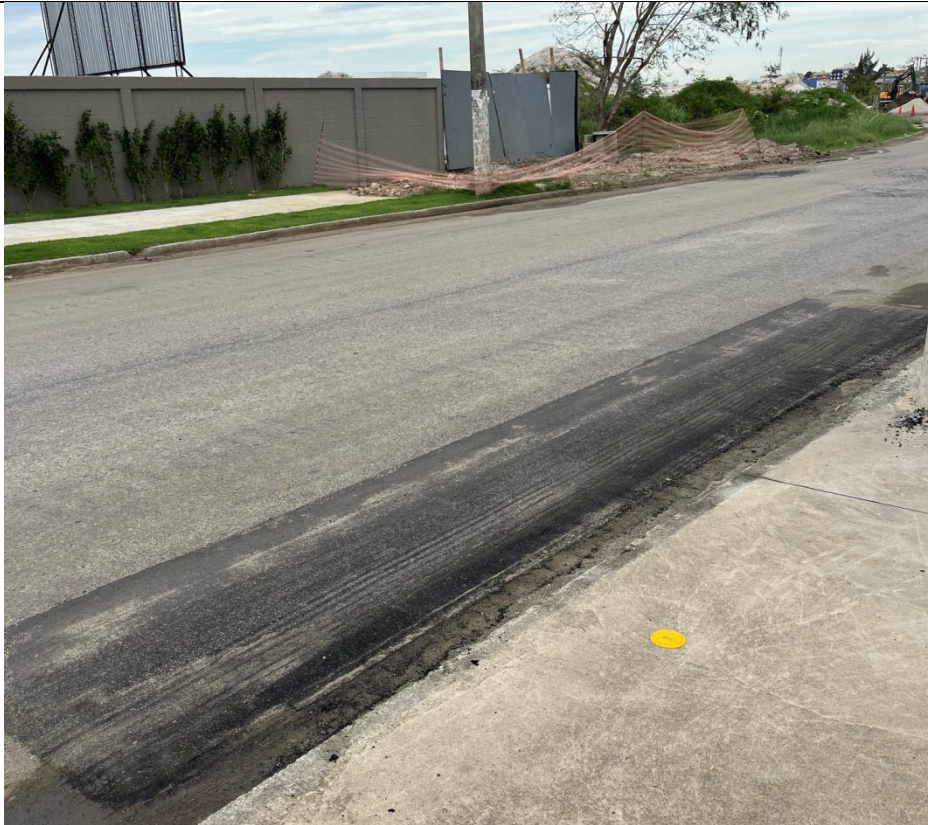
**Foto 11: Recomposição permanente na via, e marco plano no passeio.**

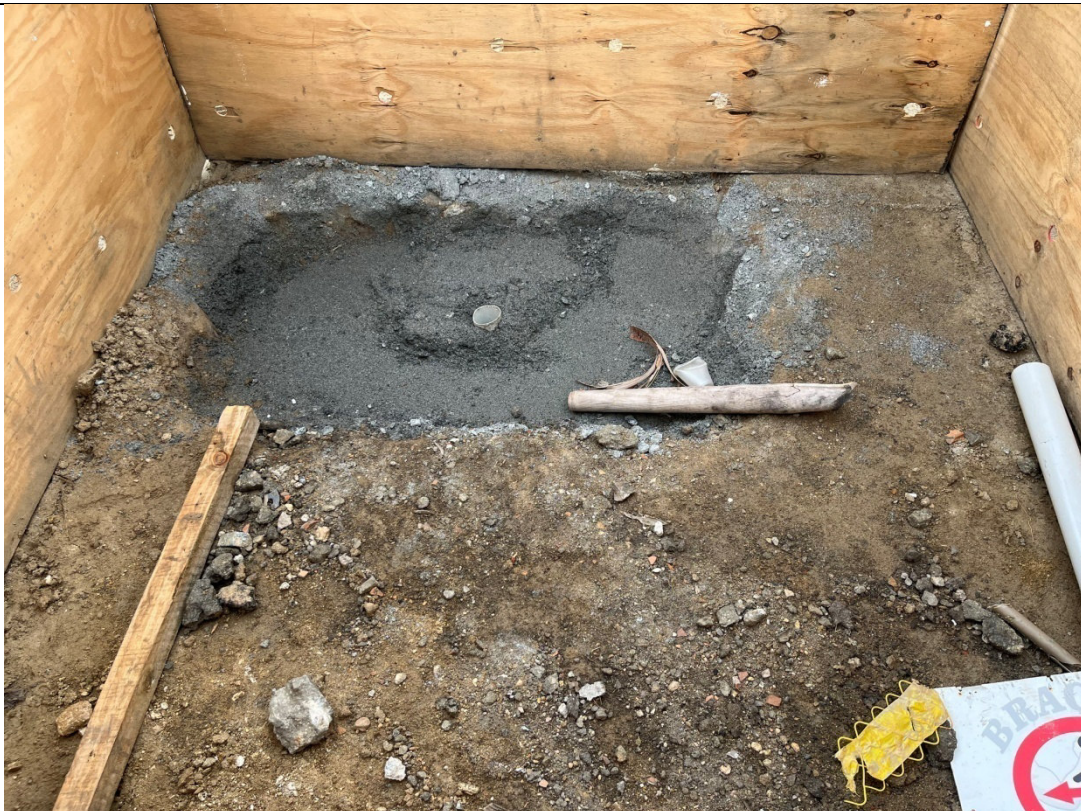
**Foto 12: Ponto de interligação de rede com o Cond. Vila dos Ventos.**

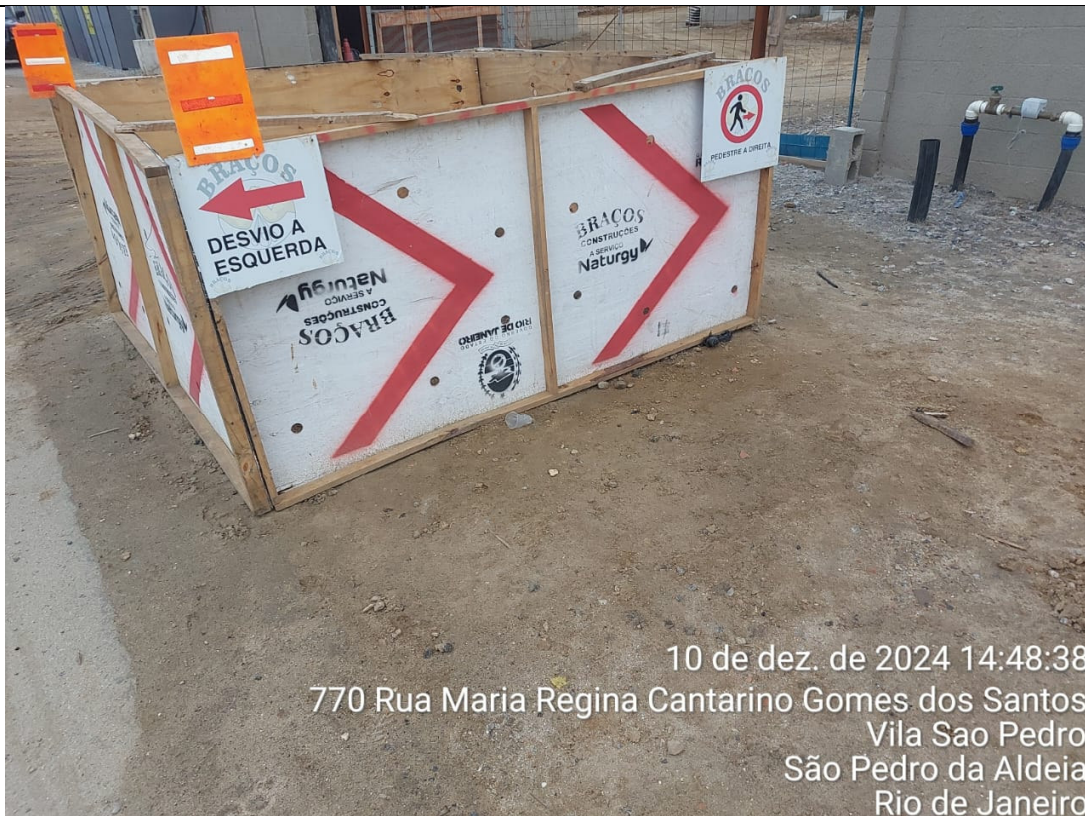
02, 03 e 05. Nas obras de interligação com os dois condomínios, observou-se que algumas placas de sinalização estavam ausentes ou haviam sido derrubadas pela ação do vento. No entanto, essas placas foram prontamente reposicionadas após a sua solicitação (fotos 13 e 14).

**Foto 13: Obra de interligação com sinalizações acertadas.**

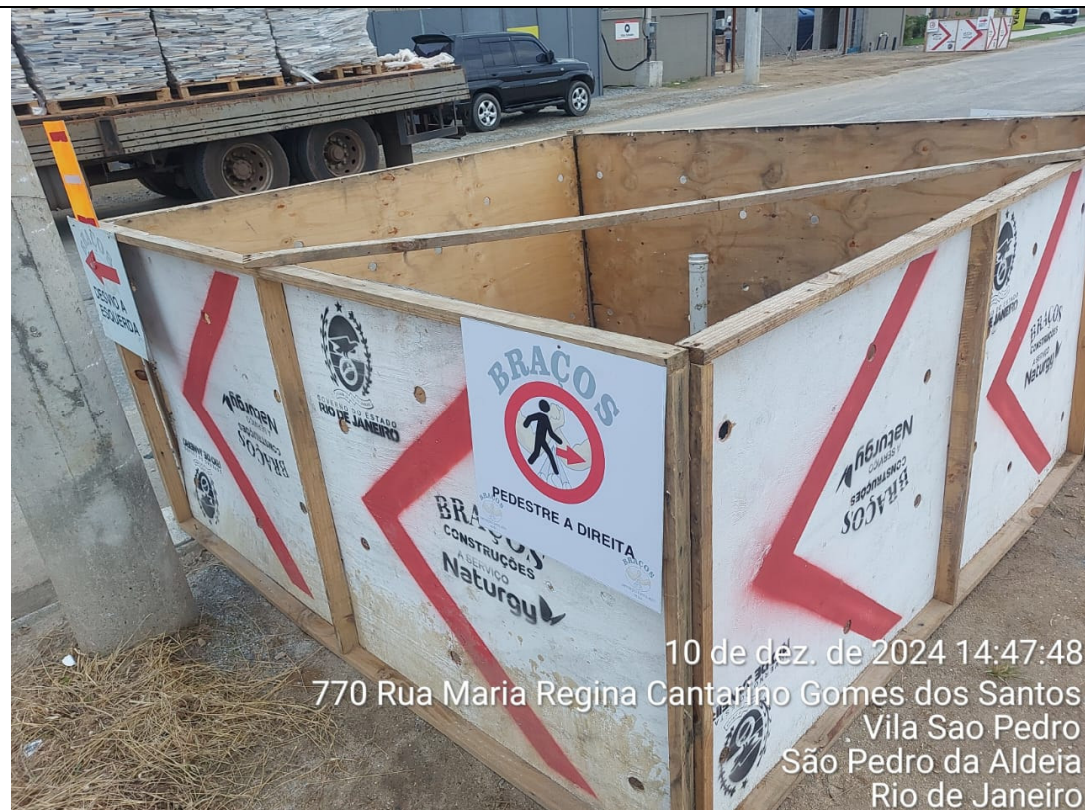
**Foto 14: Obra de extensão da obra com sinalizações acertadas.**
