## RELATÓRIO DE FISCALIZAÇÃO

| <b>1 – Nº de Relatório (RF CAENE):</b><br>P-166/24 | <b>2 – Data da Fiscalização:</b><br>10/12/2024 | <b>3 – Concessionária Fiscalizada:</b><br>CEG RIO |
| <b>4 – Endereço:</b> Estrada Pau Ferro S/N | <b>5 – Bairro(s):</b> Campo Redondo | <b>6 – Município/UF:</b> São Pedro da Aldeia |

| <b>Número do Projeto:</b> SP-000-53482/2023 | | <b>Tipo de obra:</b> Expansão de rede | | <b>Interna</b> | <b>Externa</b> | X |

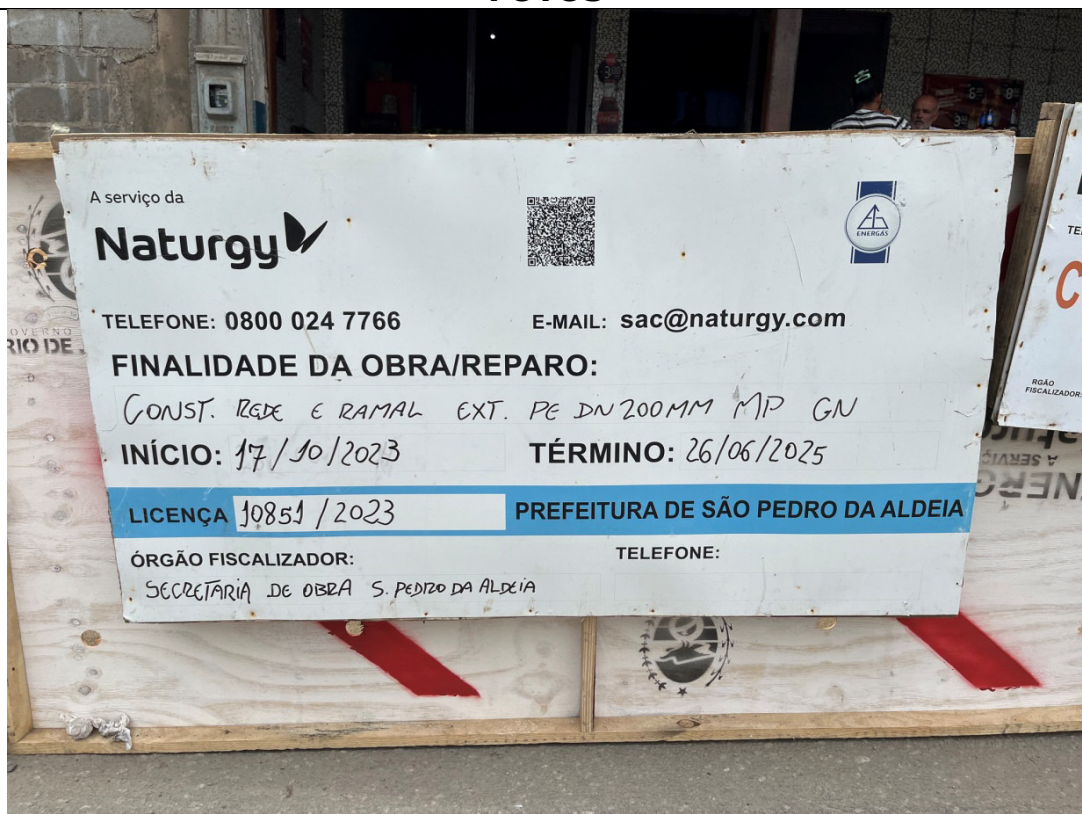
Foto 1: Identificação da obra.

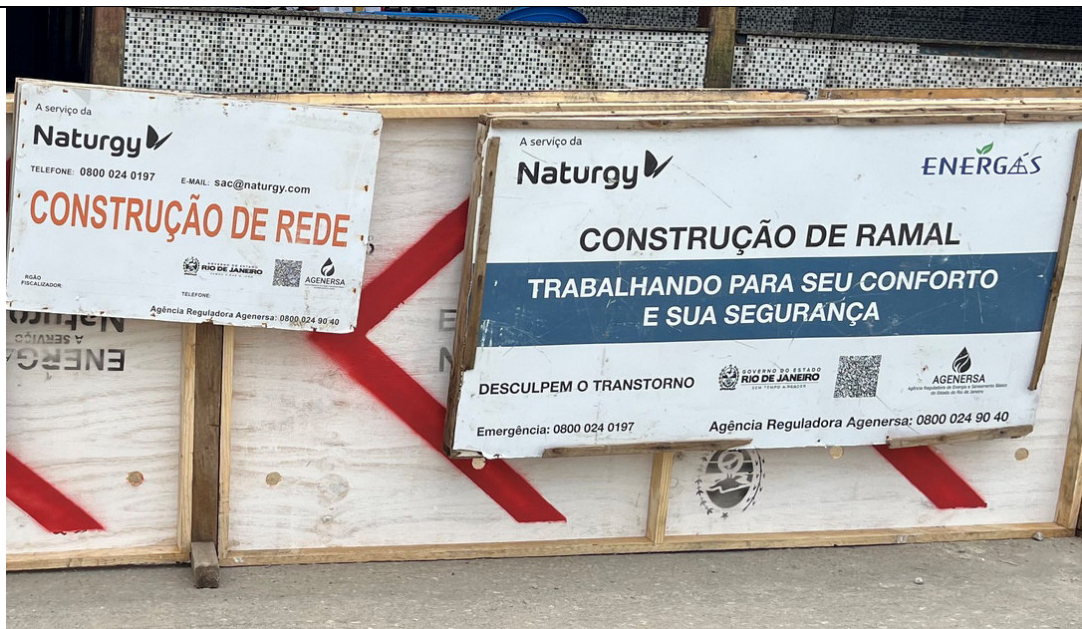
Foto 2: Aviso de obra.

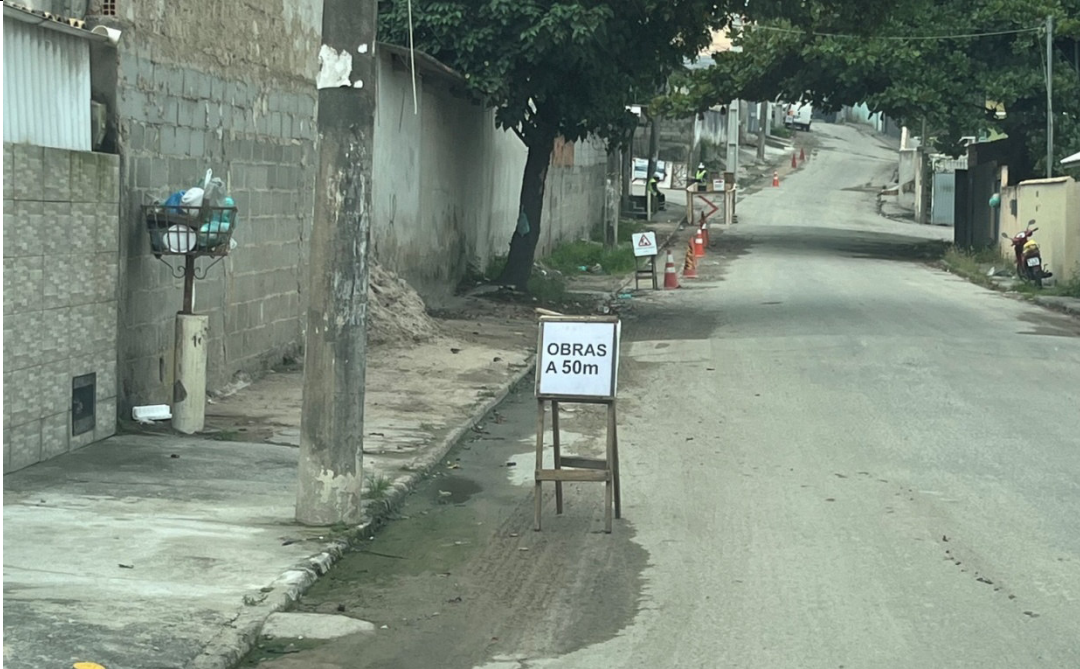
Foto 3: Avisos de obra e cones ao fundo.

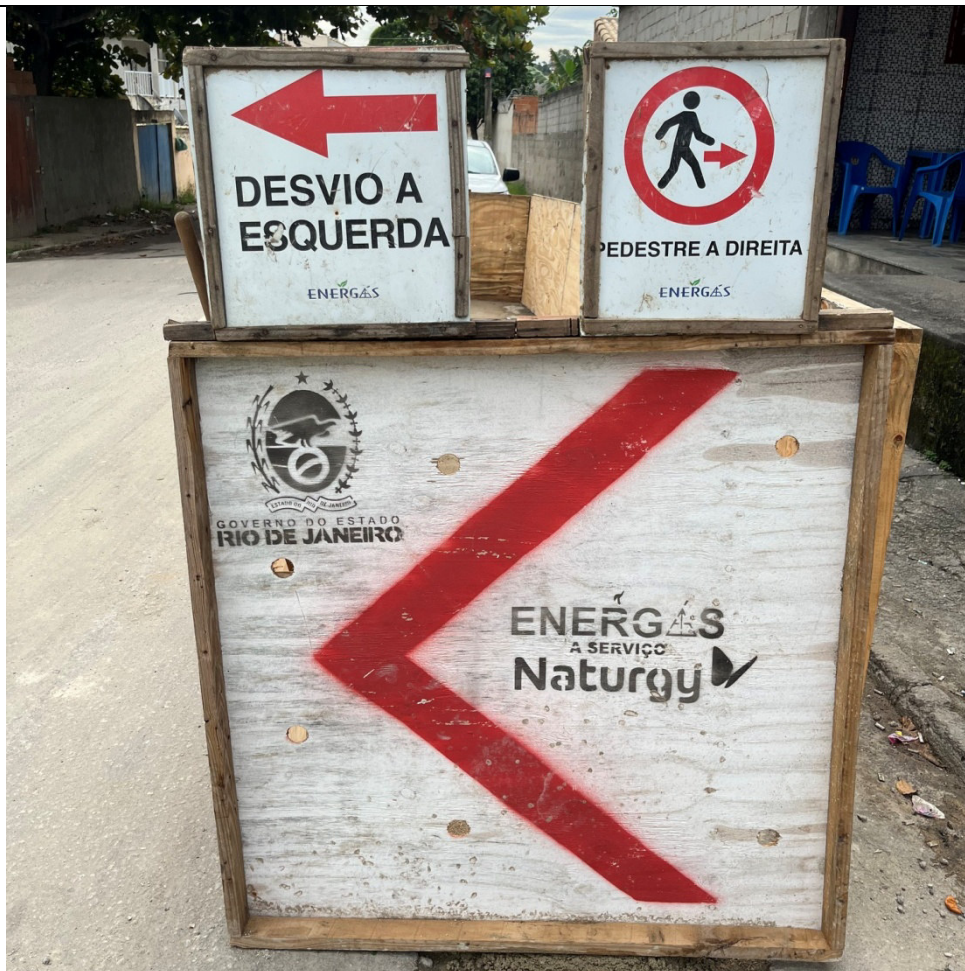
Foto 4: Placas de desvio de trânsito e pedestre.

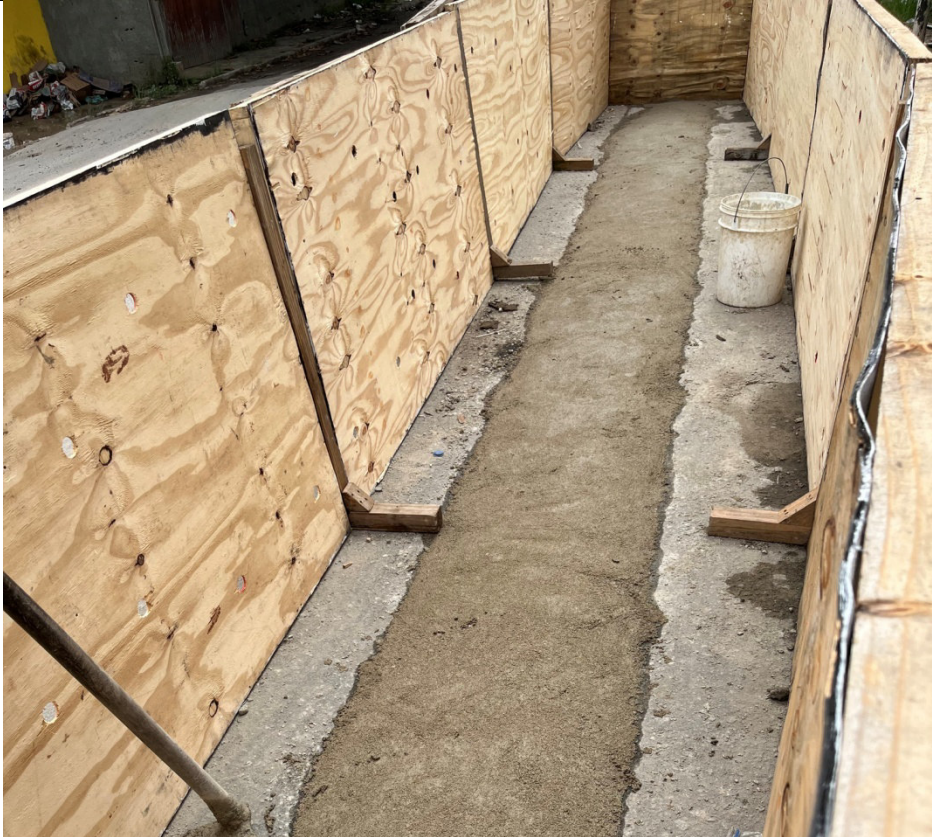
A data oficial de início da obra foi 17 de outubro de 2023, mas a execução efetiva começou em 13 de dezembro de 2023, com previsão de conclusão para 30 de dezembro de 2024. Atualmente, a obra está quase finalizada, com alguns trechos apresentando recomposição permanente, enquanto outros ainda se encontram em recomposição provisória (fotos 5-8). O gestor informou que a recomposição permanente desses trechos será concluída em breve.

15-16. A área de vivência já foi levantada, pois falta apenas finalizar a recomposição de alguns trechos (fotos 5-8).

**Foto 5: Obra de recomposição da via.**

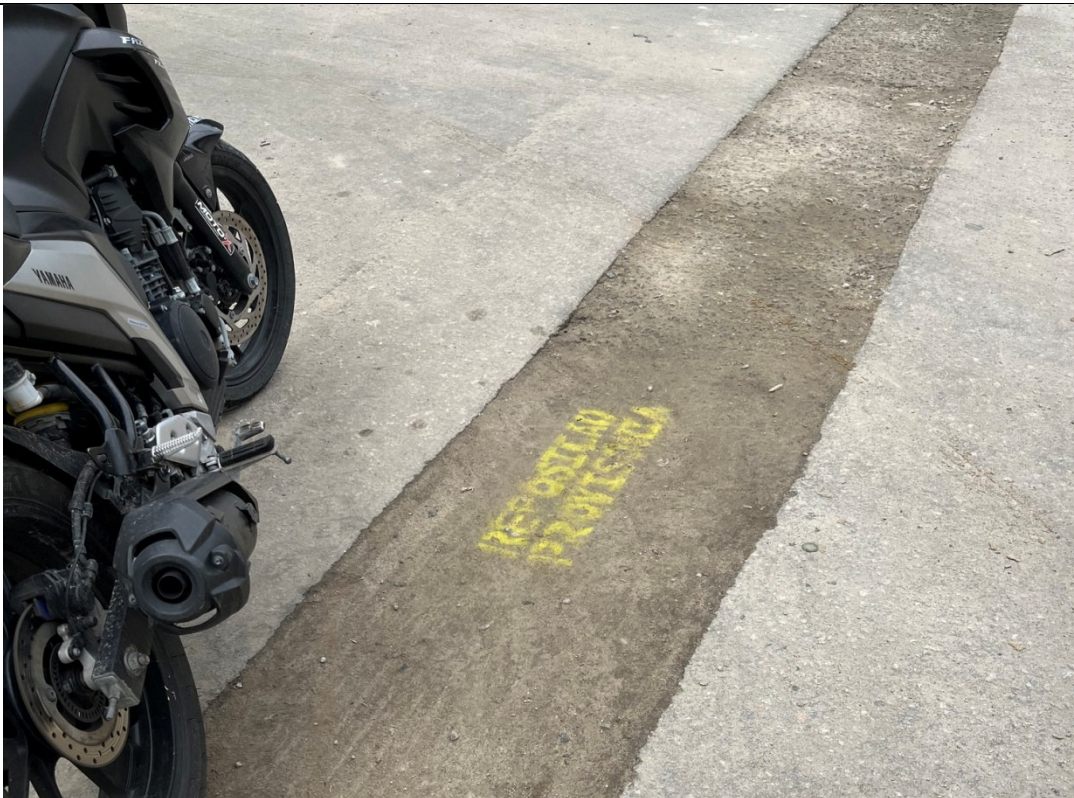
**Foto 6: Trecho da via com recomposição provisória.**

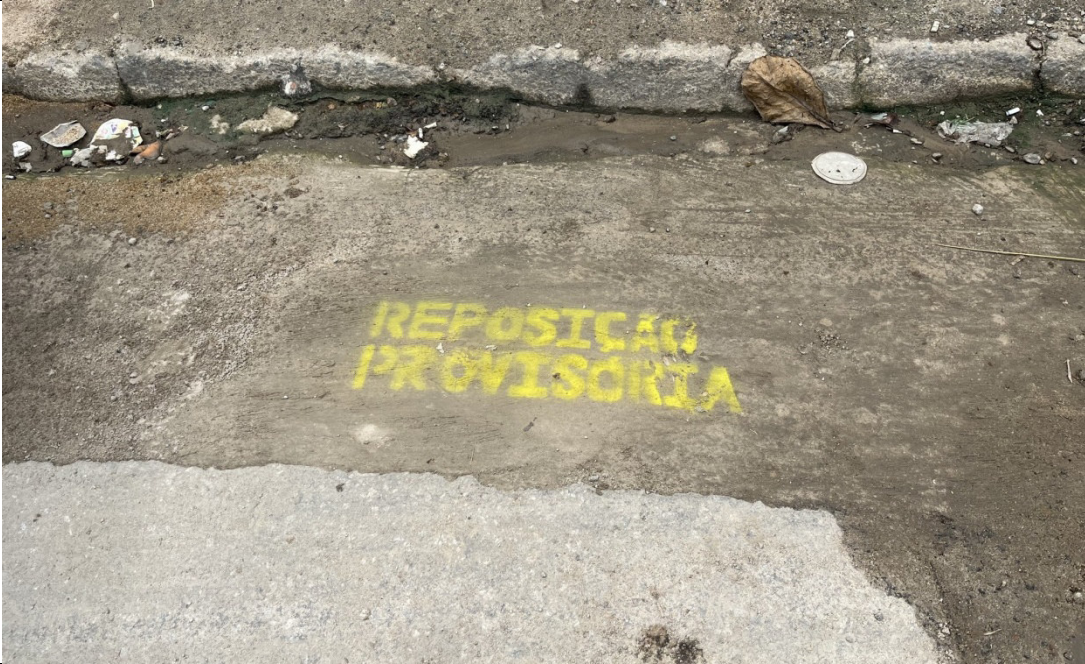
Foto 7: Trecho da via com recomposição provisória.

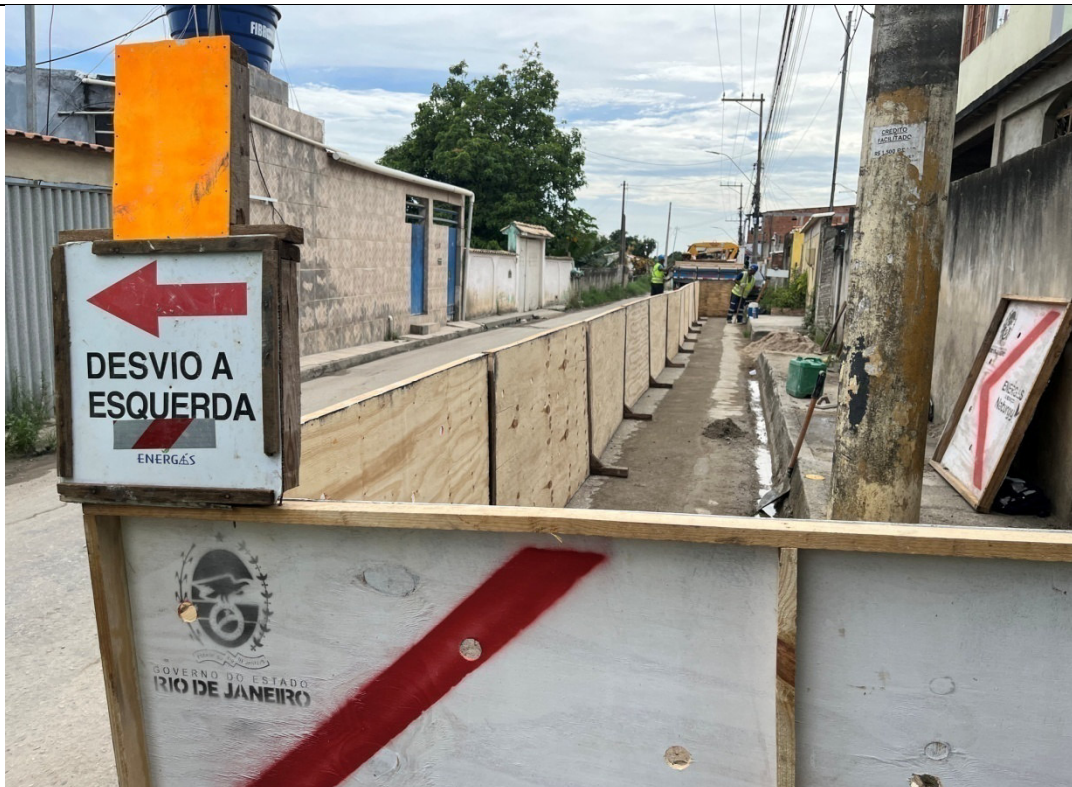
Foto 8: Obra de recomposição da via.

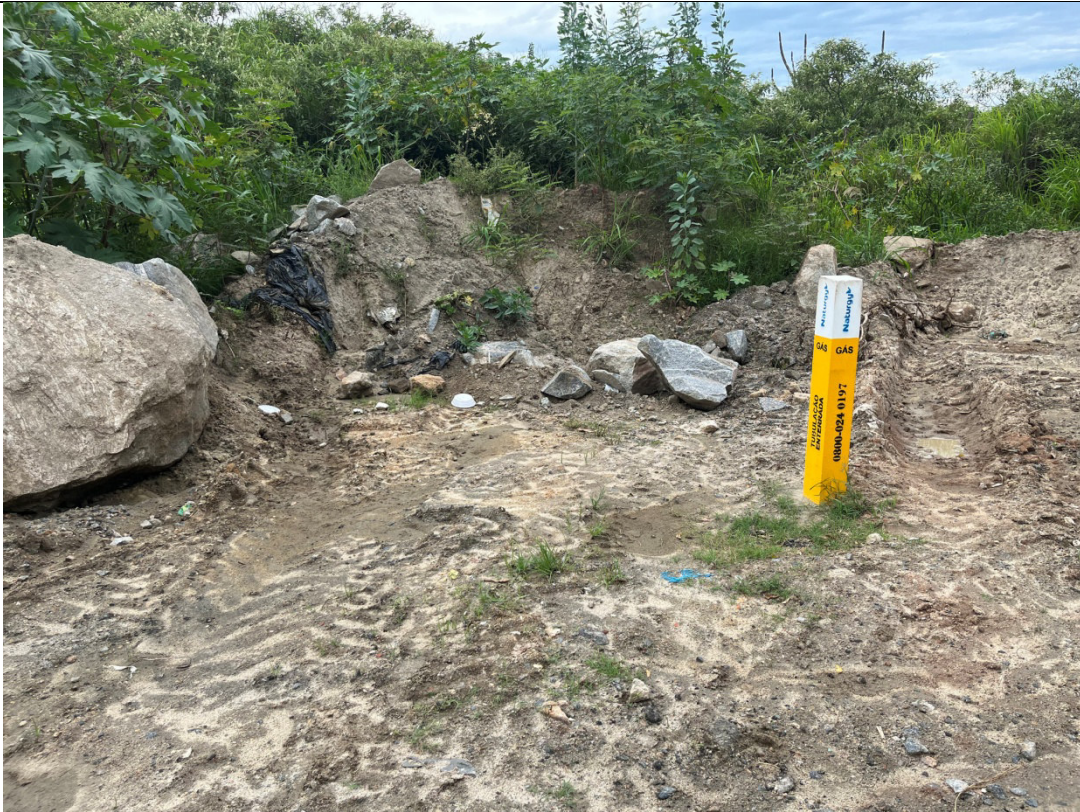
Já estão instalados os marcos planos ao longo de todo o primeiro trecho do trajeto (entre a Rodovia Márcio Corrêa e uma pedreira em torno de um pequeno lago na Rua Feliciano José Maurício) e os marcos verticais no segundo trecho (da pedreira à Estrada Morro do Milagre/Estrada Boa Vista) (fotos 9 e 10).

**Foto 9: Marco vertical instalado na estrada adjacente à pedreira.**

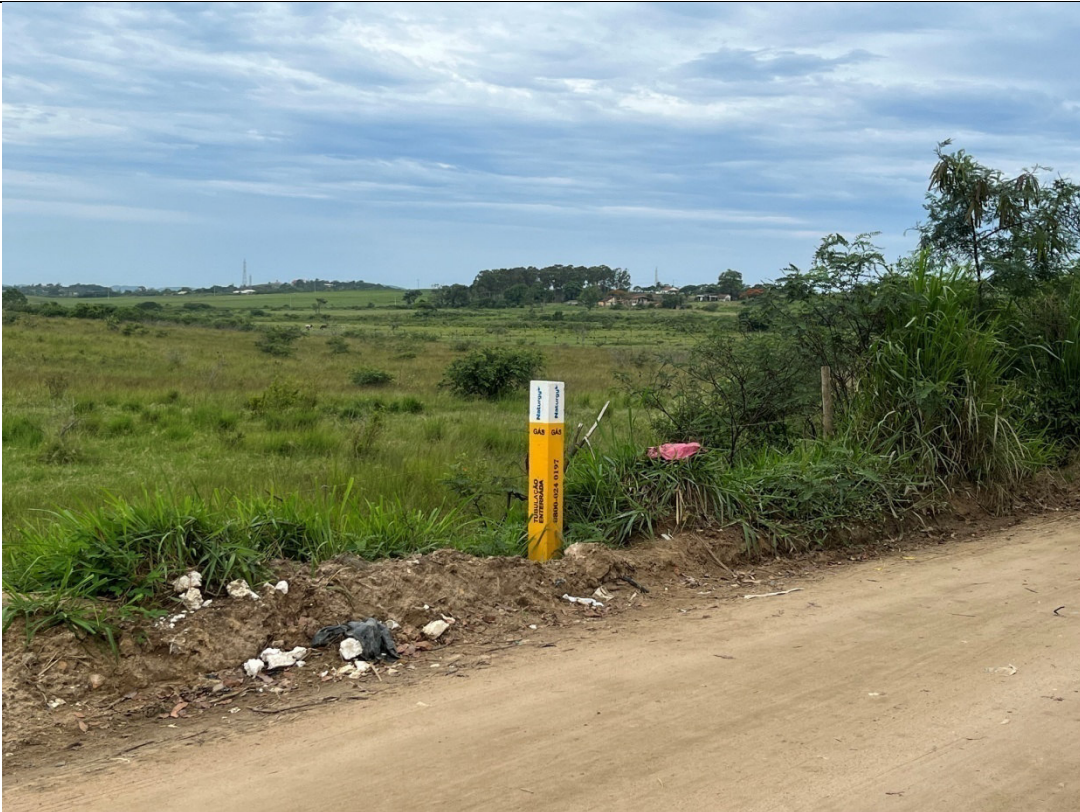
**Foto 10: Marco vertical instalado no segundo trecho da obra.**

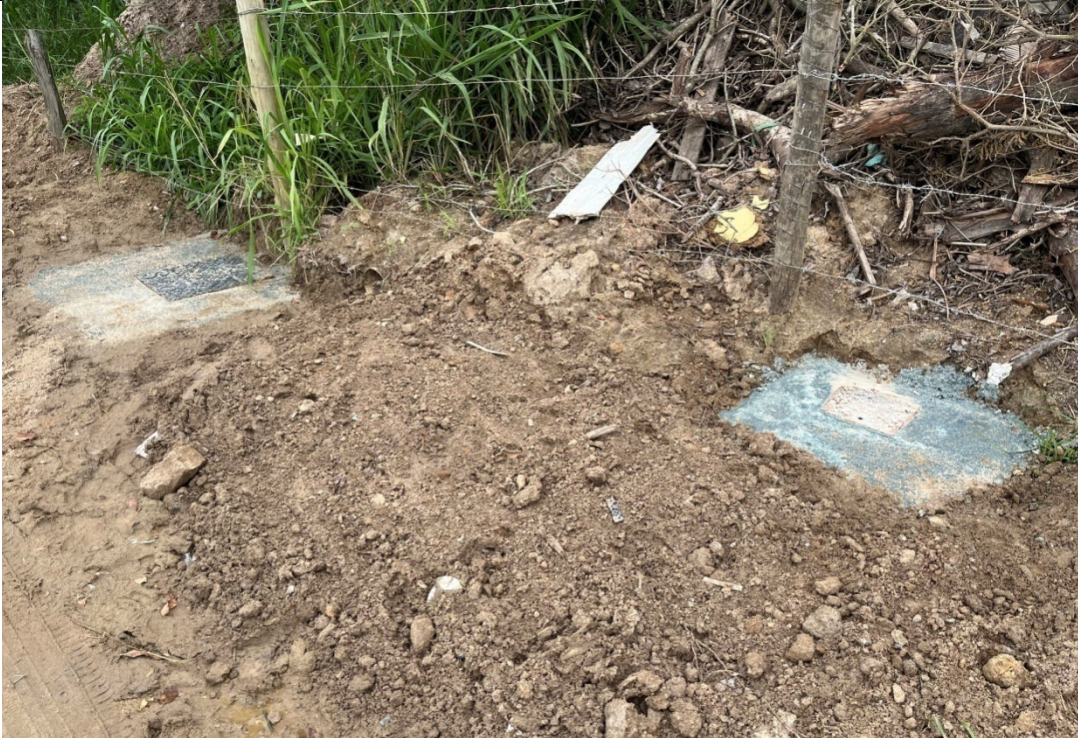
Ao final do segundo trecho, foram construídos um ramal de PE Ø90 mm e uma ERM da Concessionária dentro da usina de asfalto JM Extração e Beneficiamento Eirelli (fotos 11 e 12).

**Foto 11: Caixa de válvula (à esquerda) e ramal que conecta a rede com a usina de asfalto (à direita).**

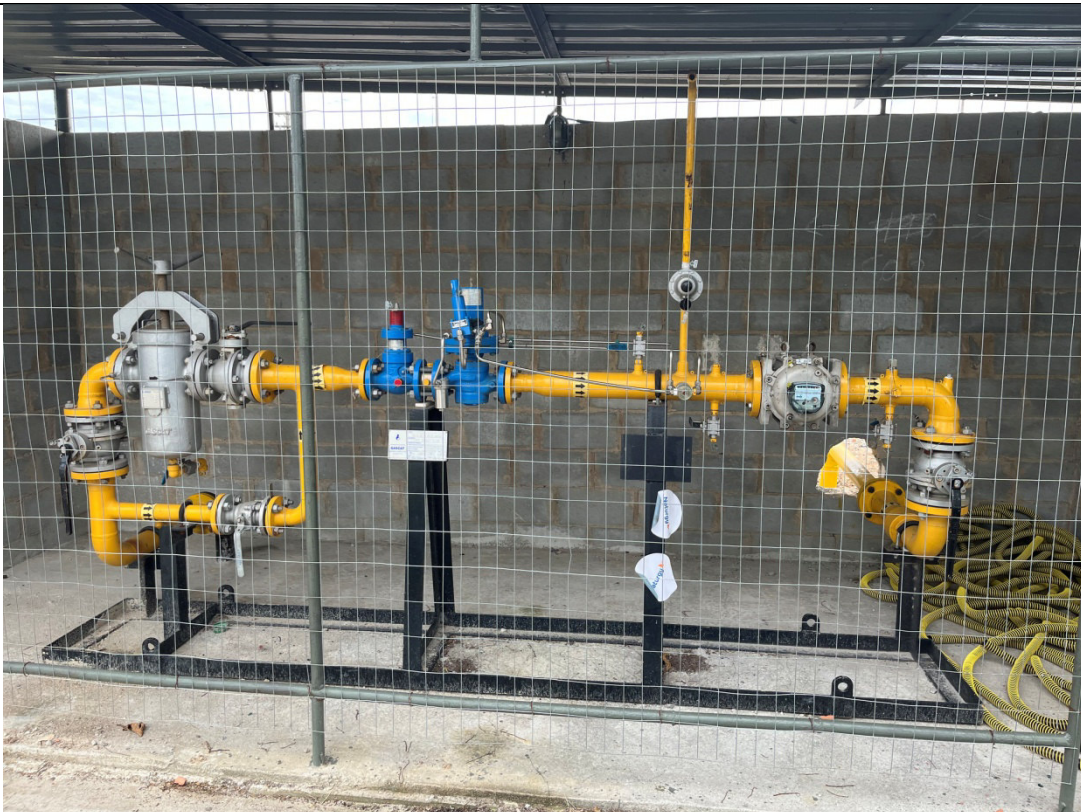
**Foto 12: Estação de regulação e medição dentro da usina de asfalto.**
