## RELATÓRIO DE FISCALIZAÇÃO

| <b>1 – Nº de Relatório:</b><br>RJ-BAR-52193/2022 | <b>2 – Data da Fiscalização:</b><br>21/02/2024 | <b>3 – Concessionária Fiscalizada:</b><br>CEG |
| <b>4 – Endereço:</b> Av. Brasil, 28.388 | <b>5 – Bairro(s):</b> Realengo | <b>6 – Município/UF:</b> Rio de Janeiro/RJ |

**7 – Objetivo da Fiscalização:**  
Inspeção realizada com o objetivo de acompanhar as obras da Concessionária no Município.

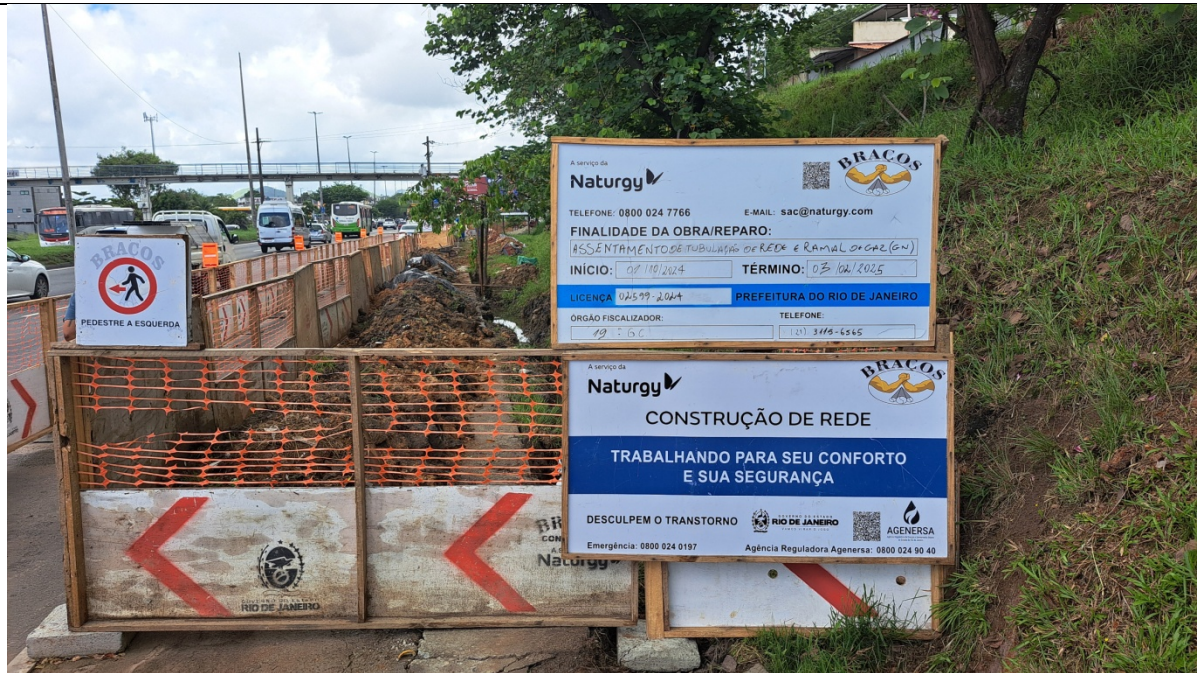
Foto 1: Placa Informações da Obra

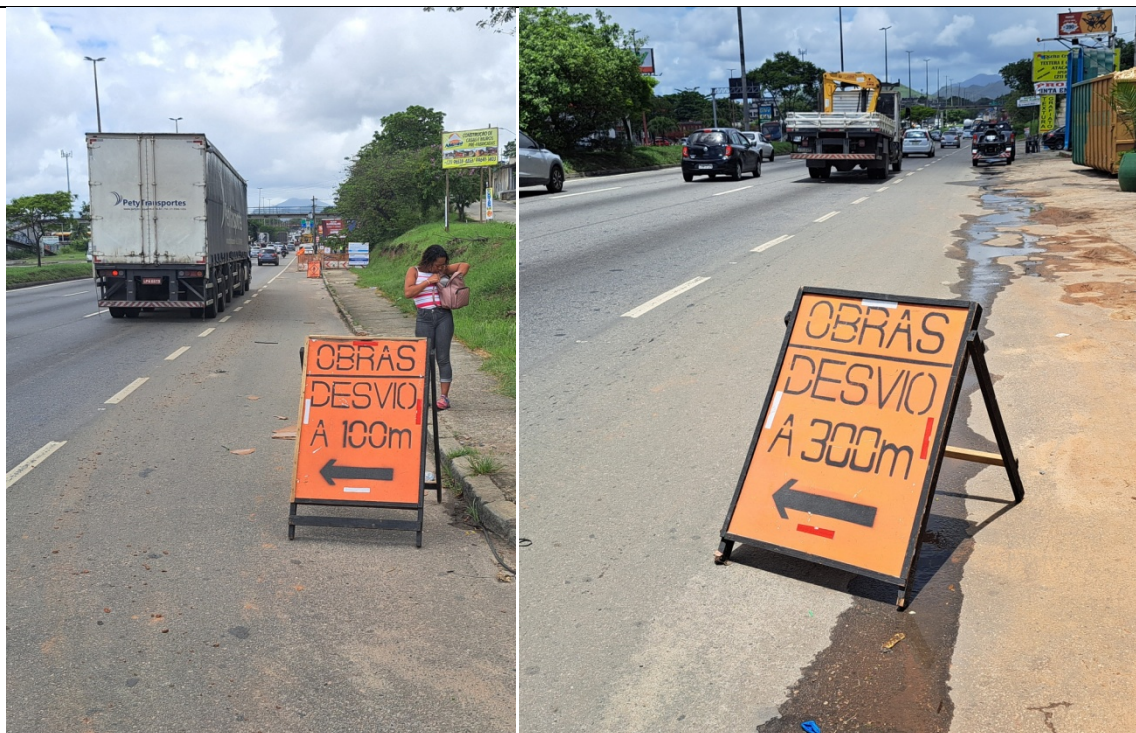
Foto 2: Placas de desvio de 300 e 10 mts

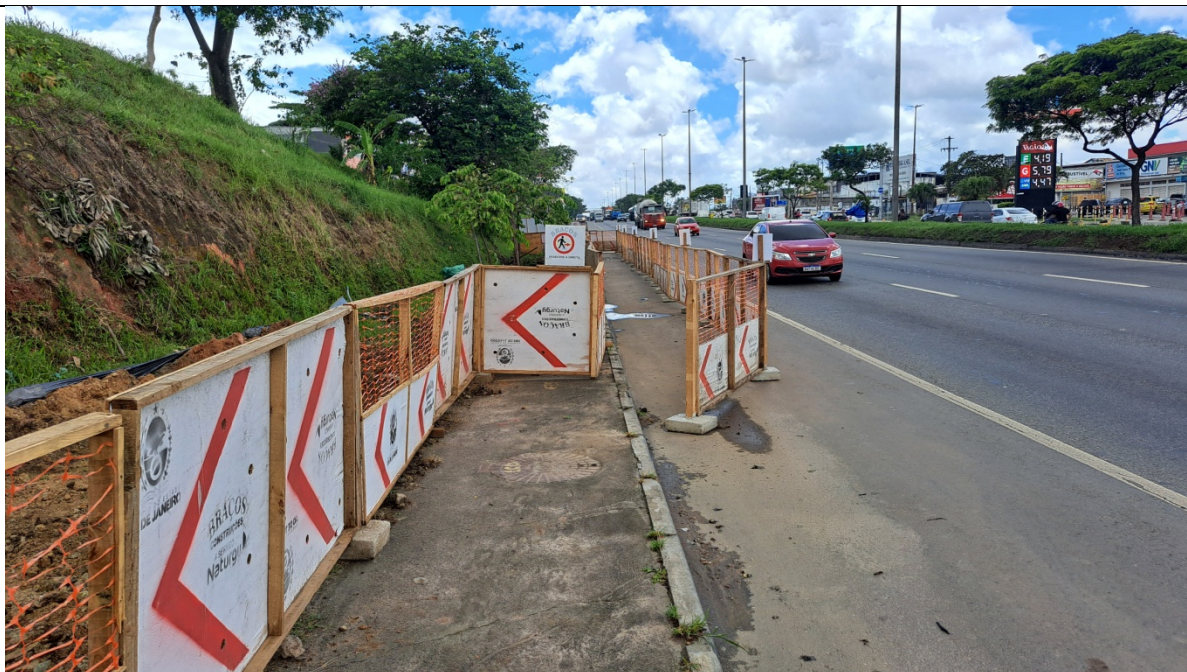
**Foto 3: Passagem de Pedestres**

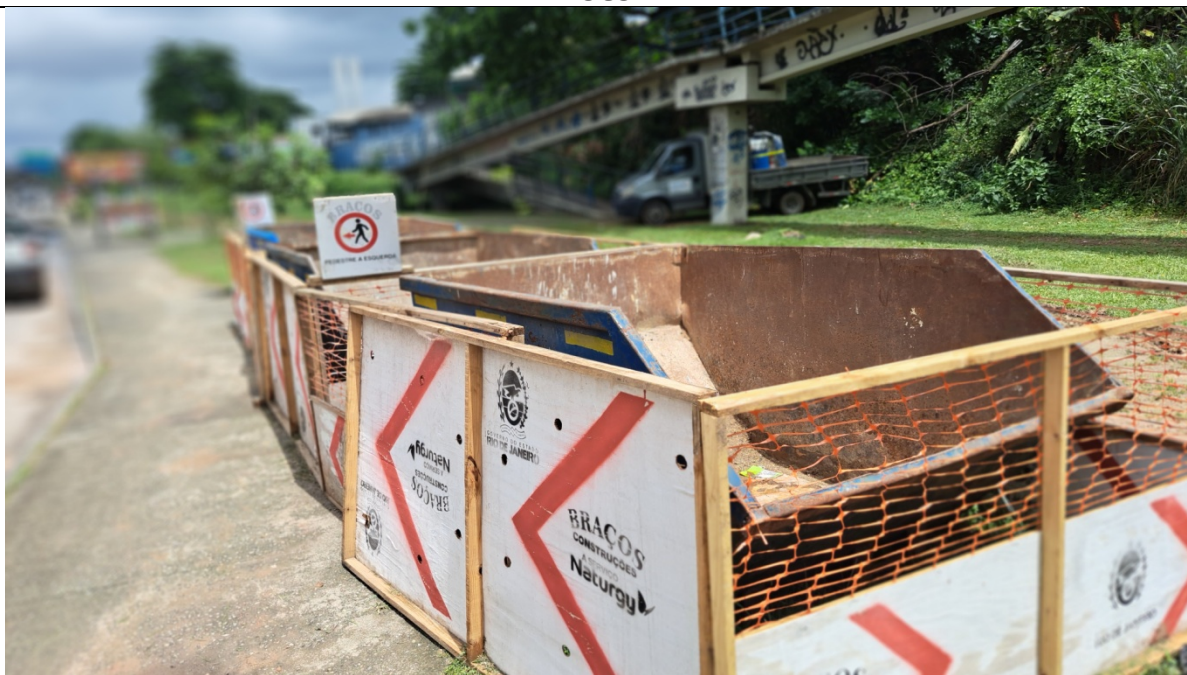
**Foto 4: Área de Descarte de Material**

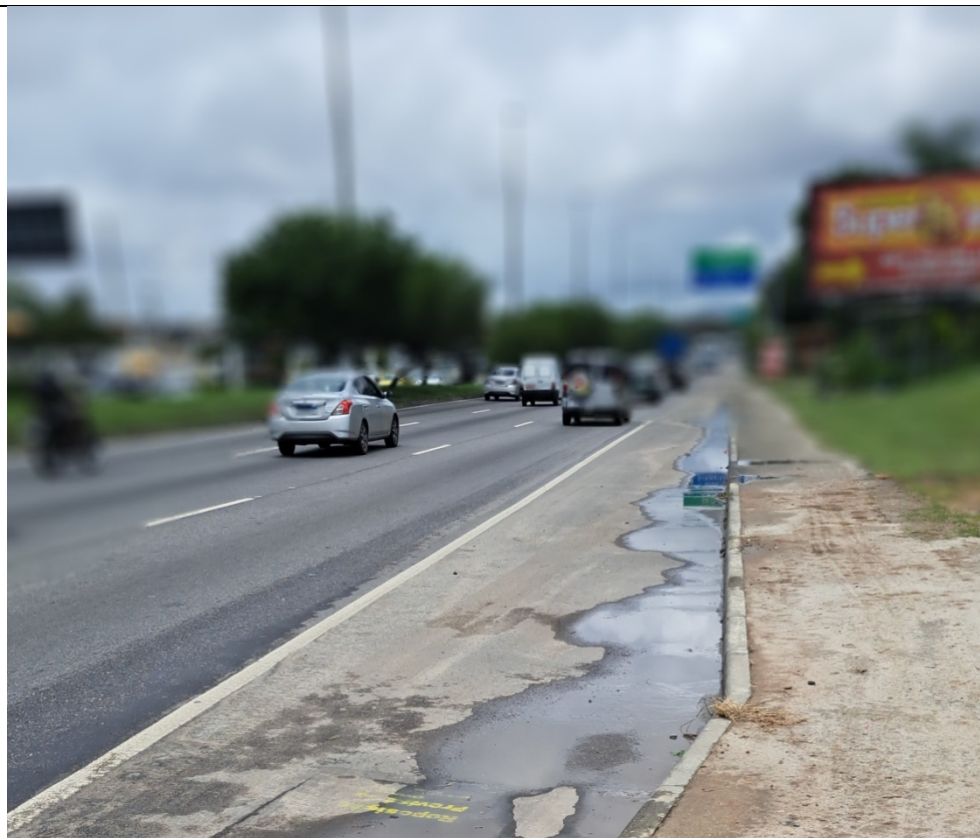
A obra possui extensão total de 1.994 mts que será executada em três fases, a inspeção teve como foco a fase 1, com cerca de 500 mts de extensão. Foi utilizado método não destrutivo em seu primeiro trecho de cerca de 300 metros, utilizando uma tubulação de 160 mm para média pressão – 4 bar, sendo o ponto de interligação em frente a Rua Curitiba e a sua recomposição em asfalto executada, faltando somente a fresagem para aplicação da ultima camada de acabamento de asfalto.

**Foto 5: Trecho executado por MND com recomposição provisória**

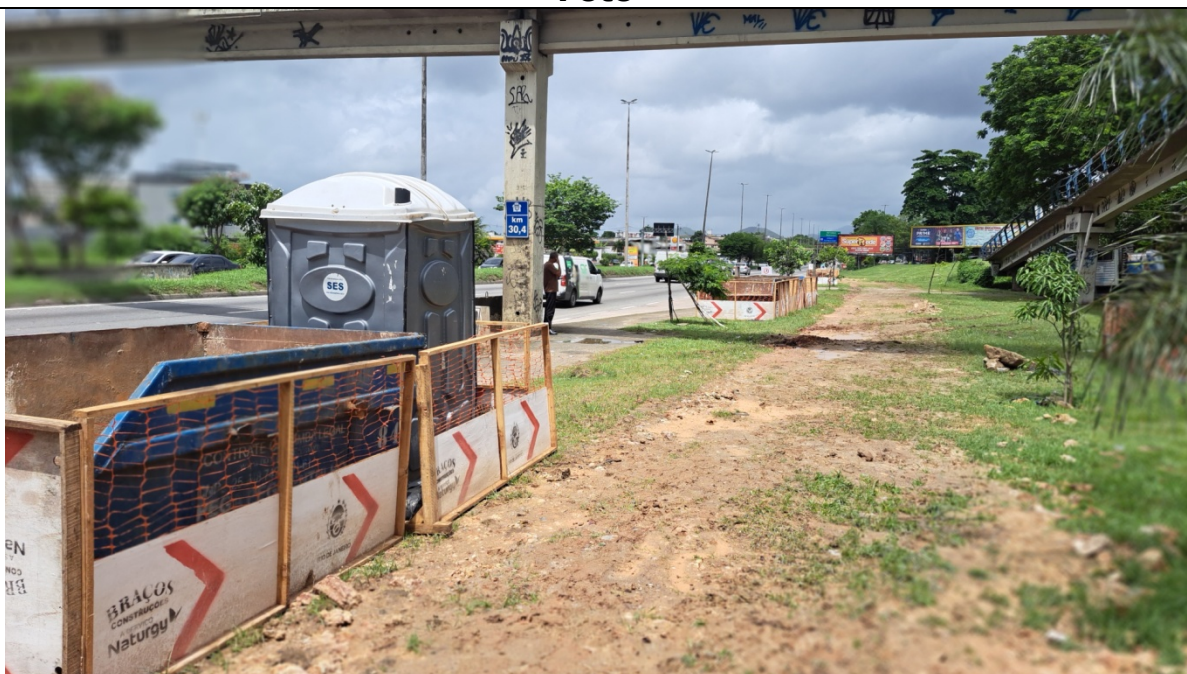
**Foto 6: Trecho executado Método Destrutivo recomposto**

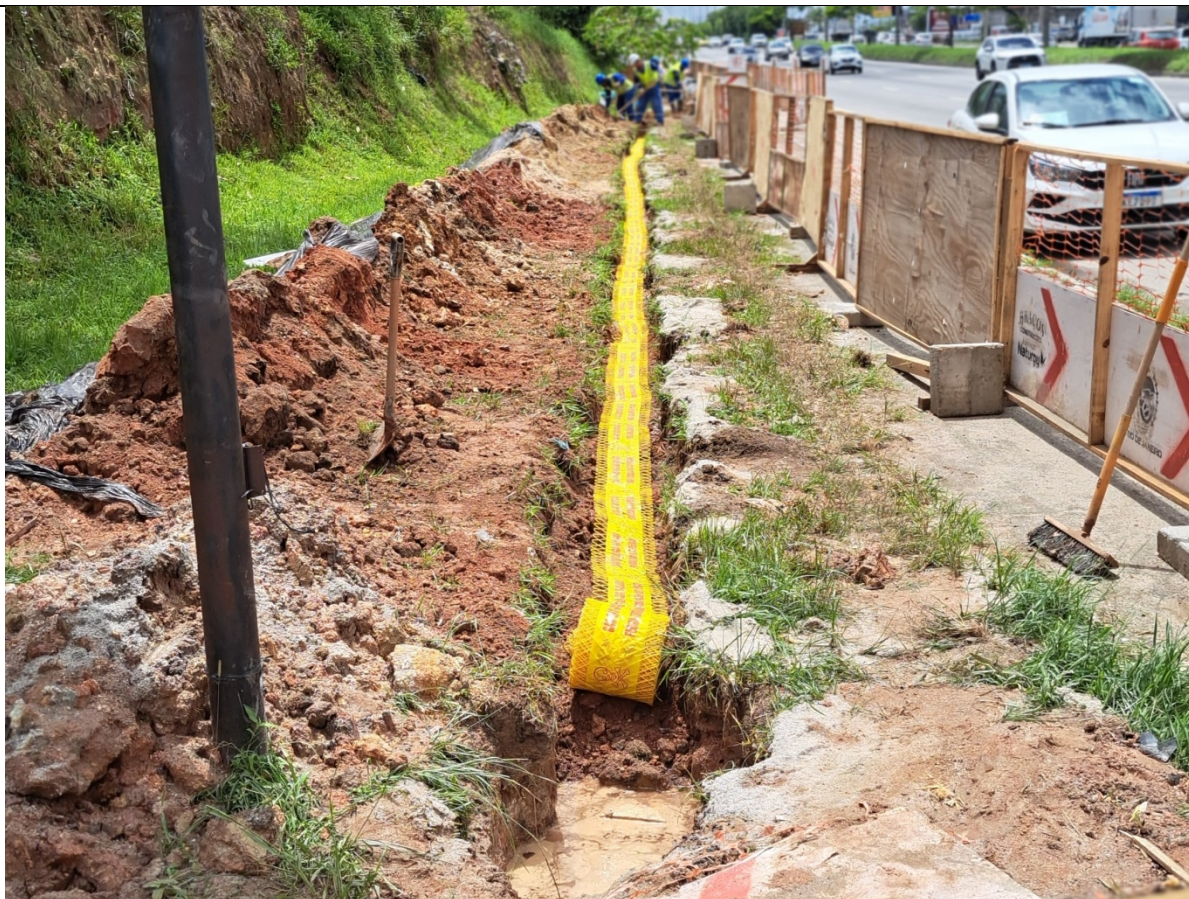
No trecho em execução a tubulação está sendo assentada no terreno composto originalmente por terra, sem pavimentação, as margens da Av. Brasil. Sendo executado da seguinte forma: 15 cm de areia como berço para tubulação, colocação da tubulação, 30 cm de camada de solo por cima, colocação da fita de sinalização e finalizando com 60 a 85 cm de solo por cima.

**Foto 7: Trecho em execução - método destrutivo**

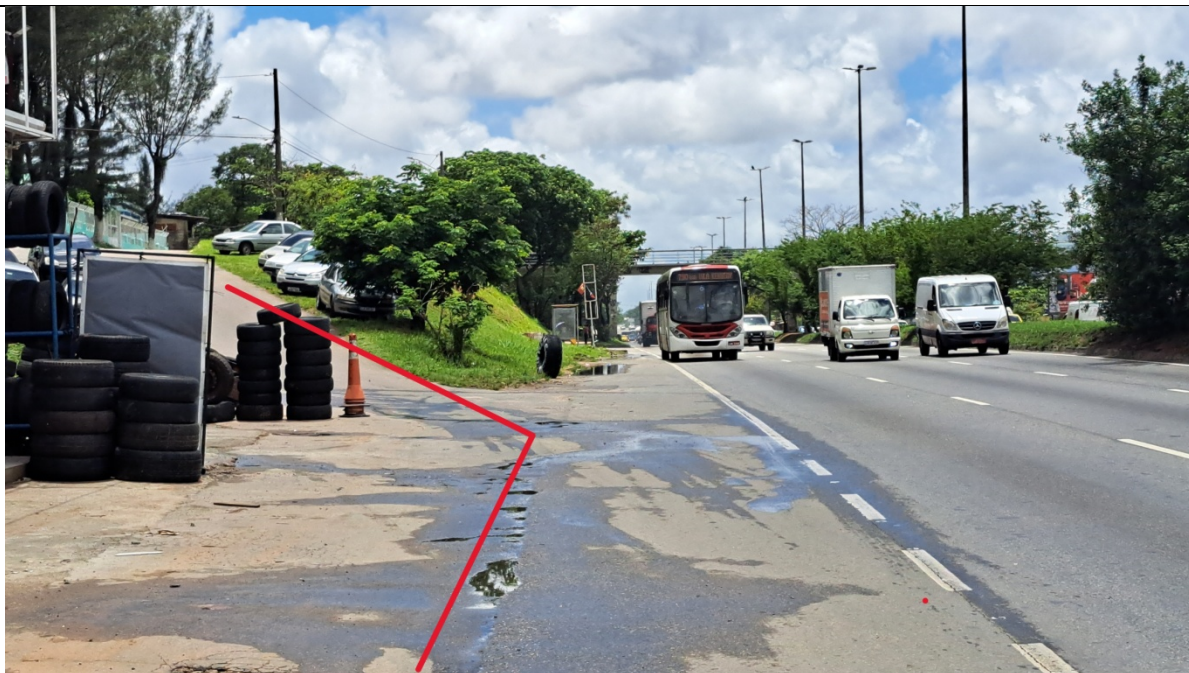
**Foto 8: Trecho a ser executado – com trajeto sinalizado**

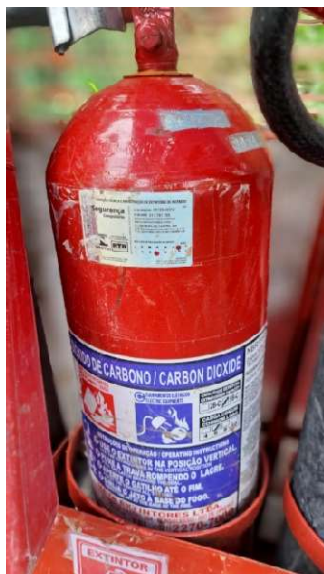
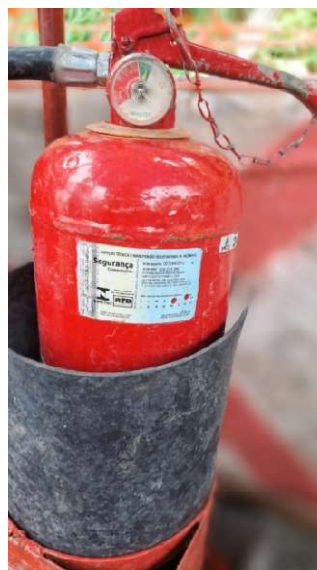
**Foto 9: Extintor Gas Carbônico e Pó Químico**

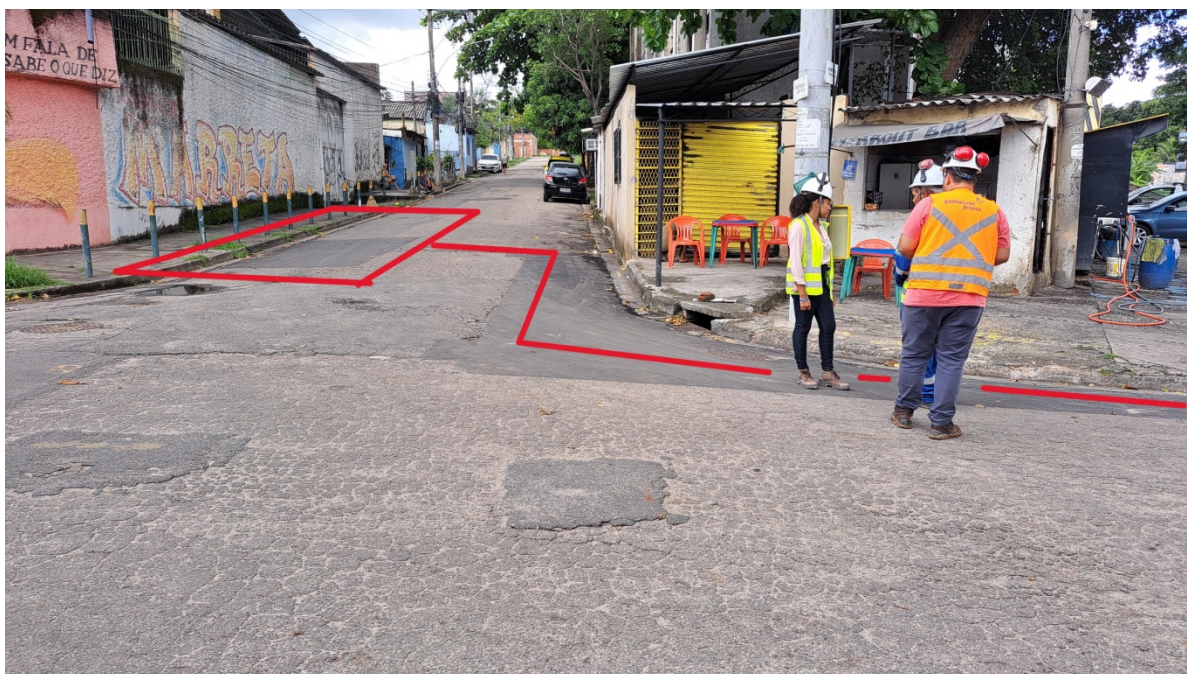
**Foto 10: Ponto de interligação Rua Curitiba**

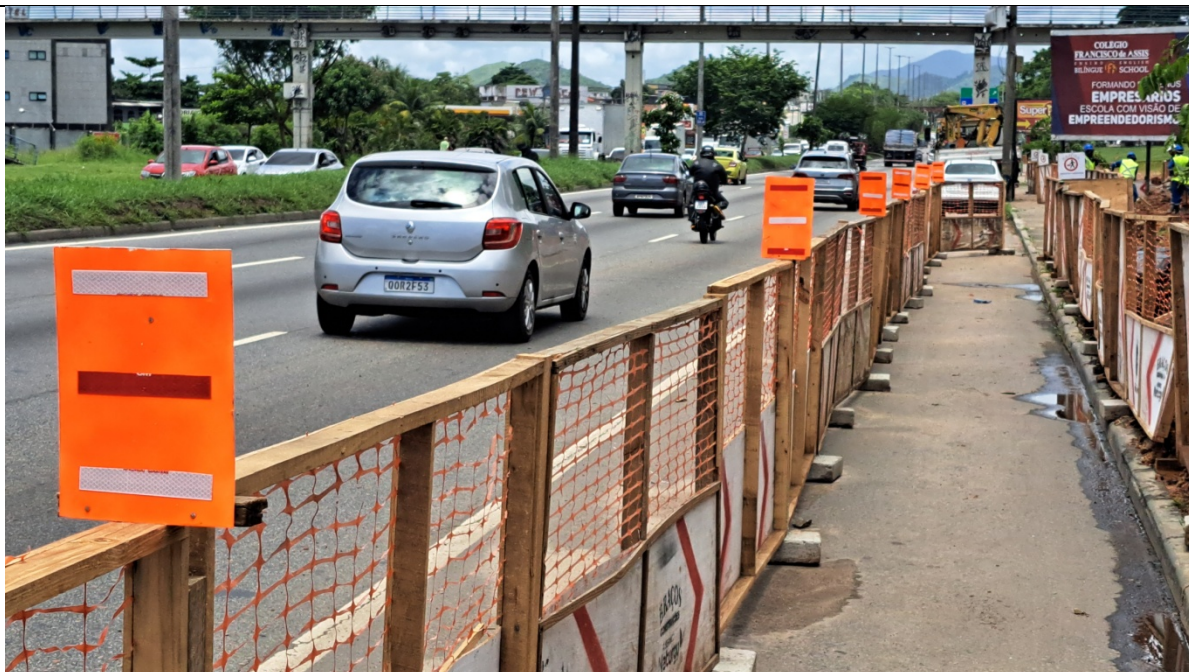
**Foto 11: Sinalização Noturna – passagem de pedestres**

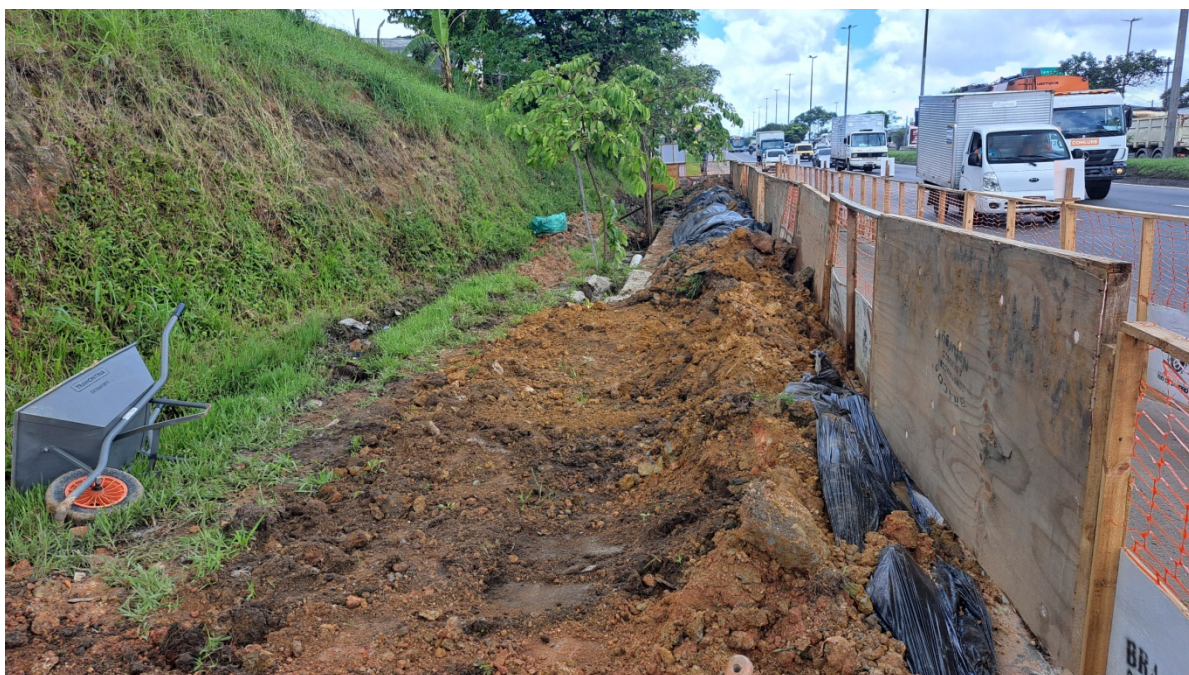
**Foto 12: Trecho em execução com recomposição provisória**
