## RELATÓRIO DE FISCALIZAÇÃO

| <b>1 – Nº de Relatório (RF CAENE):</b><br>P_169_24 | <b>2 – Data da Fiscalização:</b><br>13/12/2024 | <b>3 – Concessionária Fiscalizada:</b><br>CEG |
| <b>4 – Endereço:</b> Rua José Veríssimo | <b>5 – Bairro(s):</b> Méier | <b>6 – Município/UF:</b> Rio de Janeiro/RJ |

| <b>Número do Projeto:</b> RJ-MEI-53919/2023 | <b>Tipo de obra:</b> Renovação | <b>Interna</b> | <b>Externa</b> | <b>X</b> |

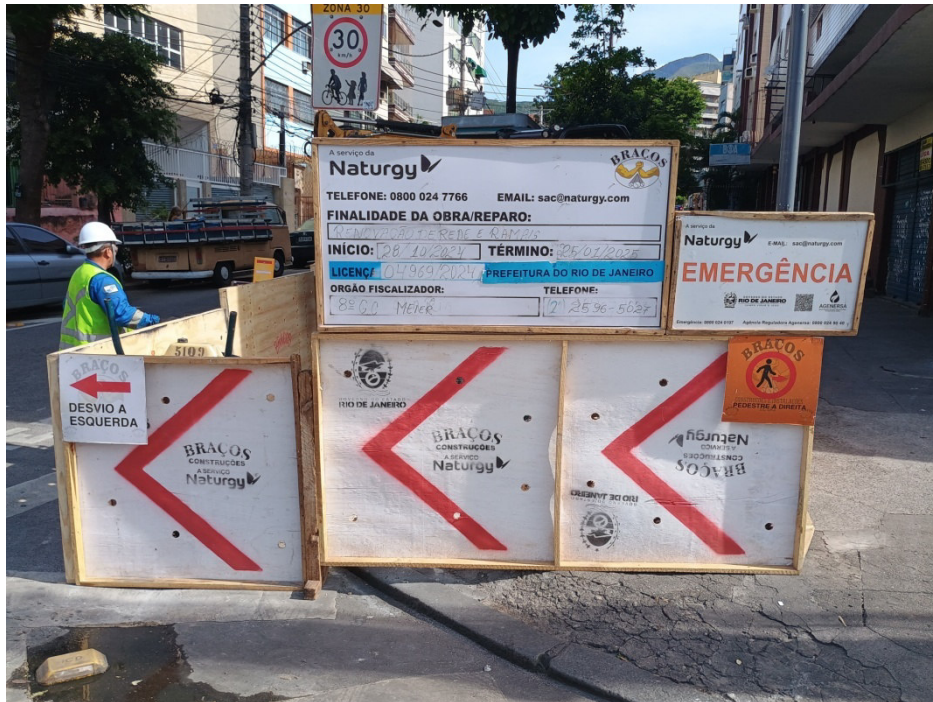
Trata-se de obra de renovação com o objetivo de substituir a antiga tubulação de ferro fundido por 2 linhas em PE 90mm Ø ao longo da Rua José Veríssimo, uma em cada lado da via (fotos 1, 2, 3 e 4). Toda a extensão foi assentada por método destrutivo (foto 5), faltando apenas o trecho entre o número 14 e a esquina com a Rua Dias da Cruz (foto 6). Além disso, restam as interligações nas extremidades (2 na Rua Dias da Cruz, 1 na Rua Affonso Arinos e 1 na Rua Visconde de Taunay).

Foto 1: início da obra na Rua José Veríssimo.

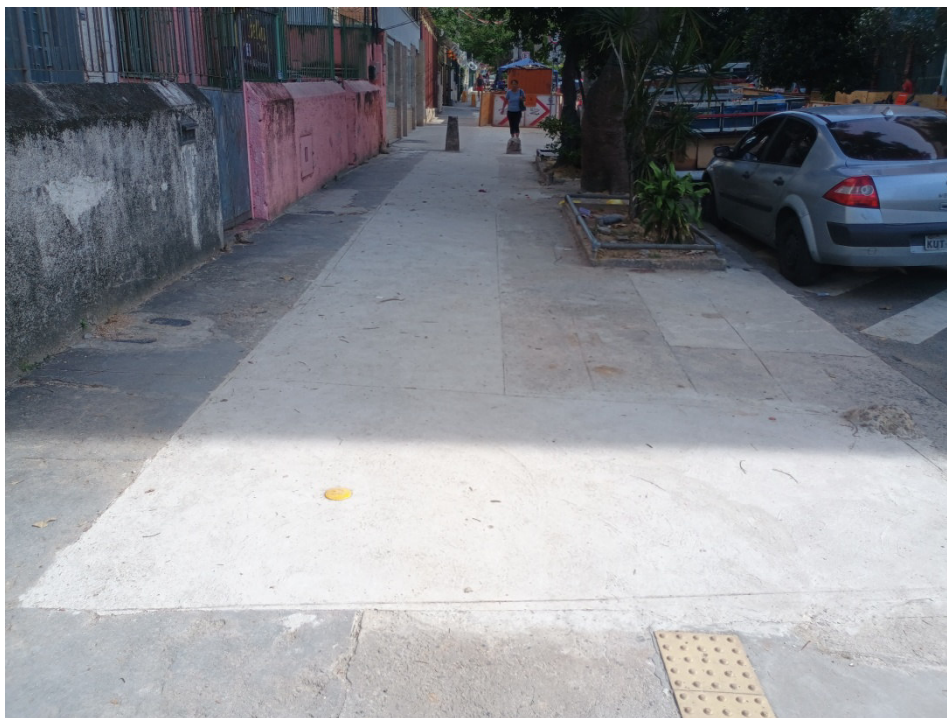
Foto 2: trecho de recomposição no passeio.

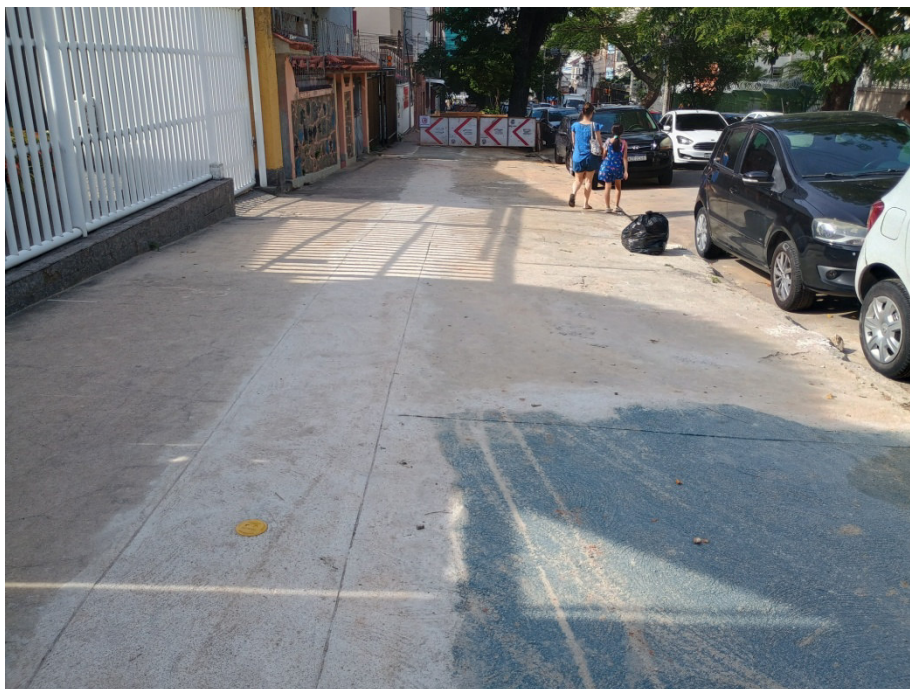
Foto 3: trecho de recomposição do passeio.

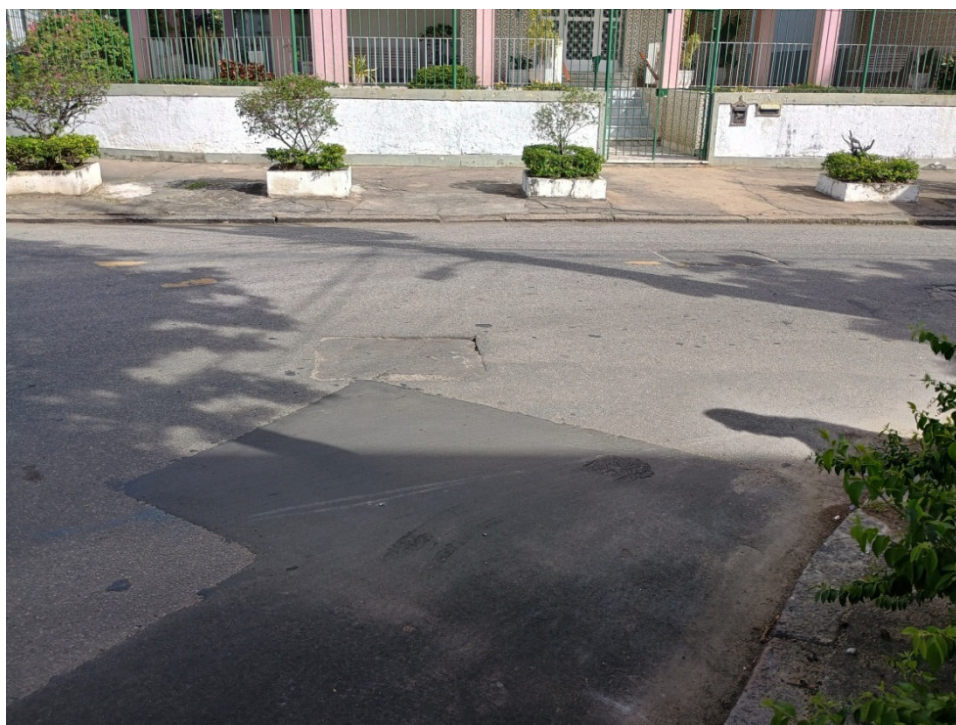
Foto 4: trecho de recomposição na via.

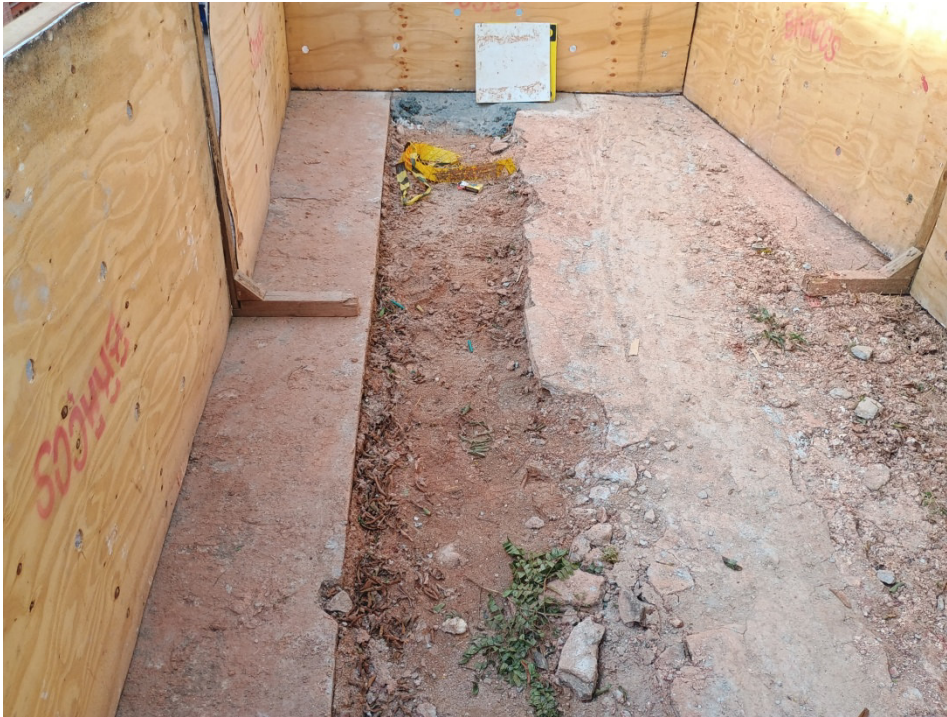
Foto 5: assentamento de tubulação por método destrutivo.

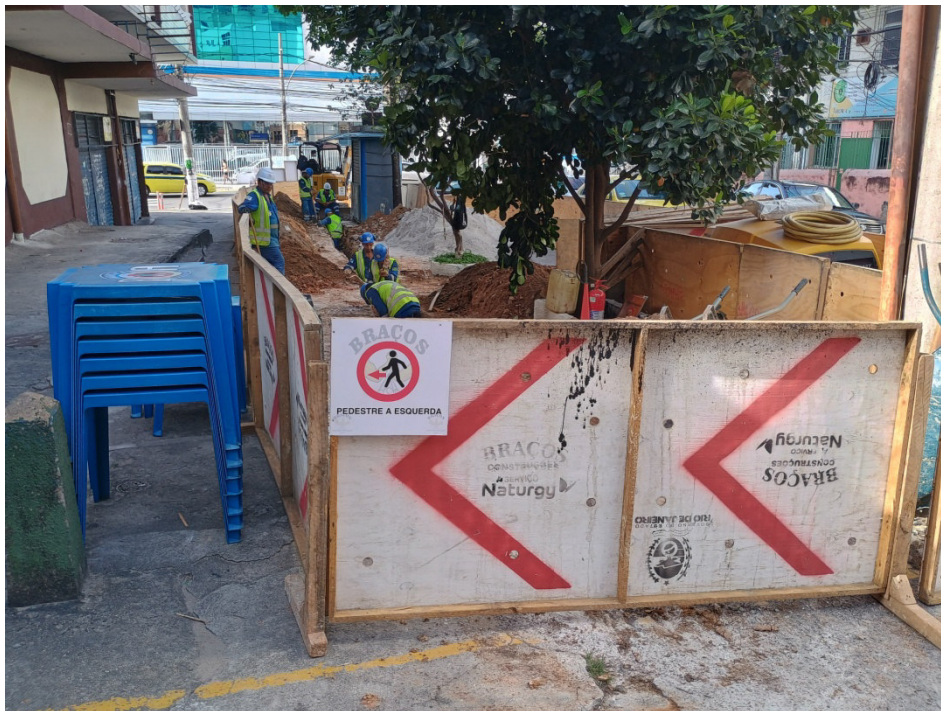
Foto 6: trecho em andamento na Rua José Veríssimo, entre o número 14 e a esquina com a Rua Dias da Cruz.

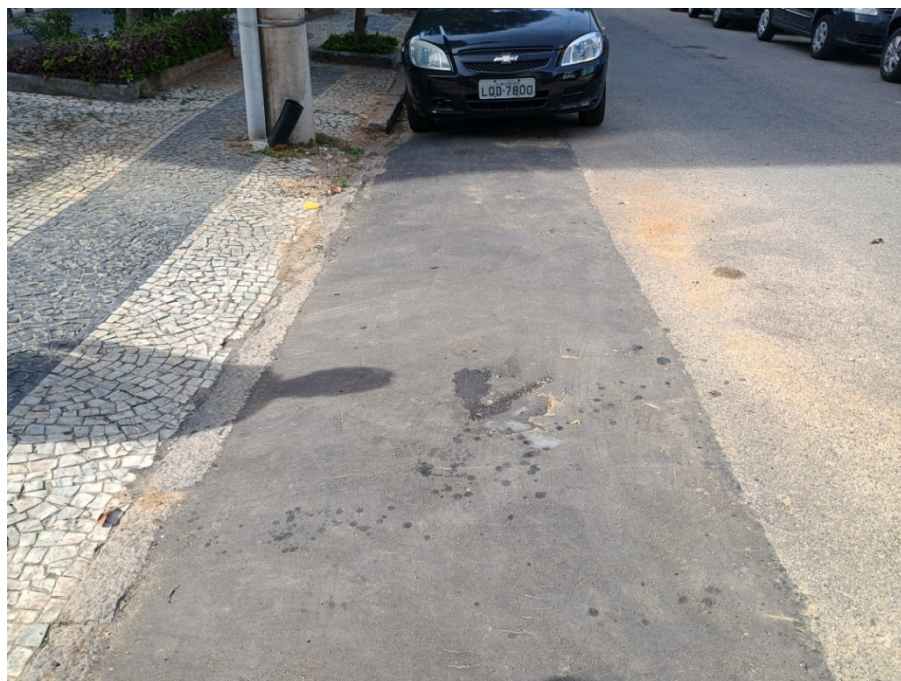
Cabe destacar que, durante a fiscalização, foram detectados trechos de recomposição provisória sem identificação (foto 7). A correção foi realizada e a confirmação fotográfica enviada (foto 8), posteriormente, pelo gestor da obra.

Foto 7: trecho de recomposição provisória sem identificação.

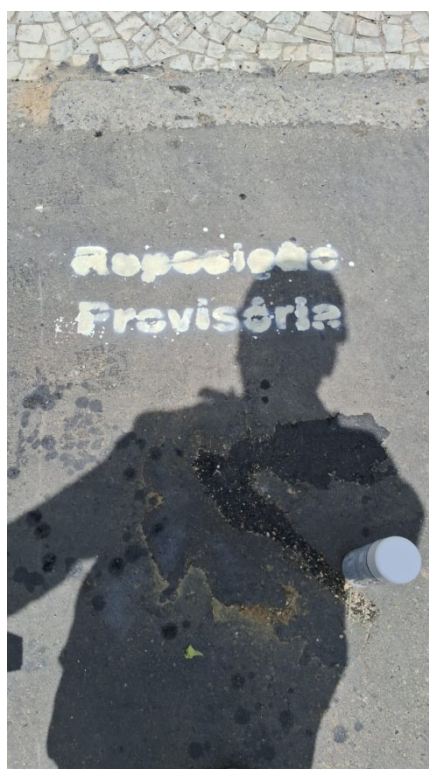
Foto 8: trecho de recomposição provisória identificado após fiscalização.
