| <b>1 - RF CAENE Nº:</b><br>P-9/24 | <b>2 - Data da Fiscalização:</b><br>01/02/2024 | <b>3 - Concessionária Fiscalizada:</b><br>CEG |
| <b>4 - Endereço da Fiscalização:</b><br>Rodovia Presidente Dutra, 1997 | <b>5 - Bairro(s):</b><br>Centro | <b>6 - Município:</b><br>São João de Meriti |
| <b>7 - Objetivo da Fiscalização:</b><br>Vistoria realizada com o objetivo de acompanhar as obras da Concessionária no município. | | |

**Relatório:**

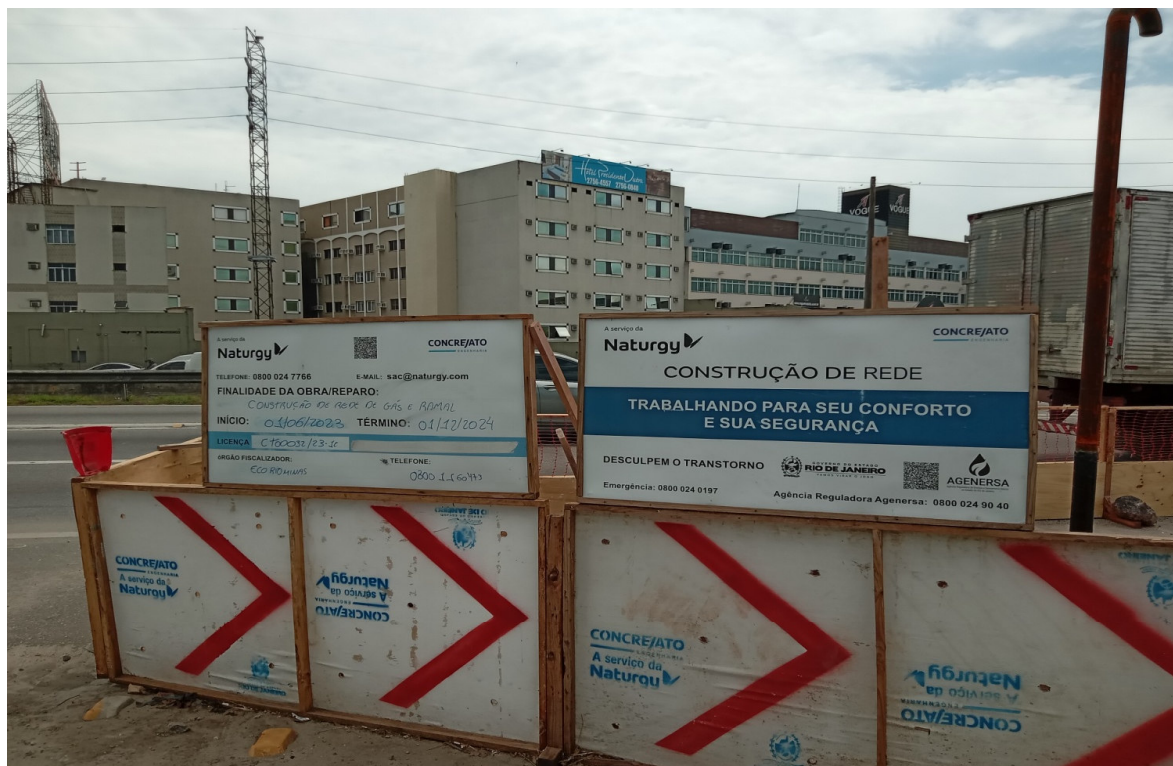
Vistoria realizada em conjunto com a Concessionária, representada por seu Gestor de Obras Felipe Anjo, com o objetivo de verificar o andamento das obras de expansão de rede (Fotos 1 e 2).

Foto 1: Identificação da obra - pista norte (sentido Rio de Janeiro)

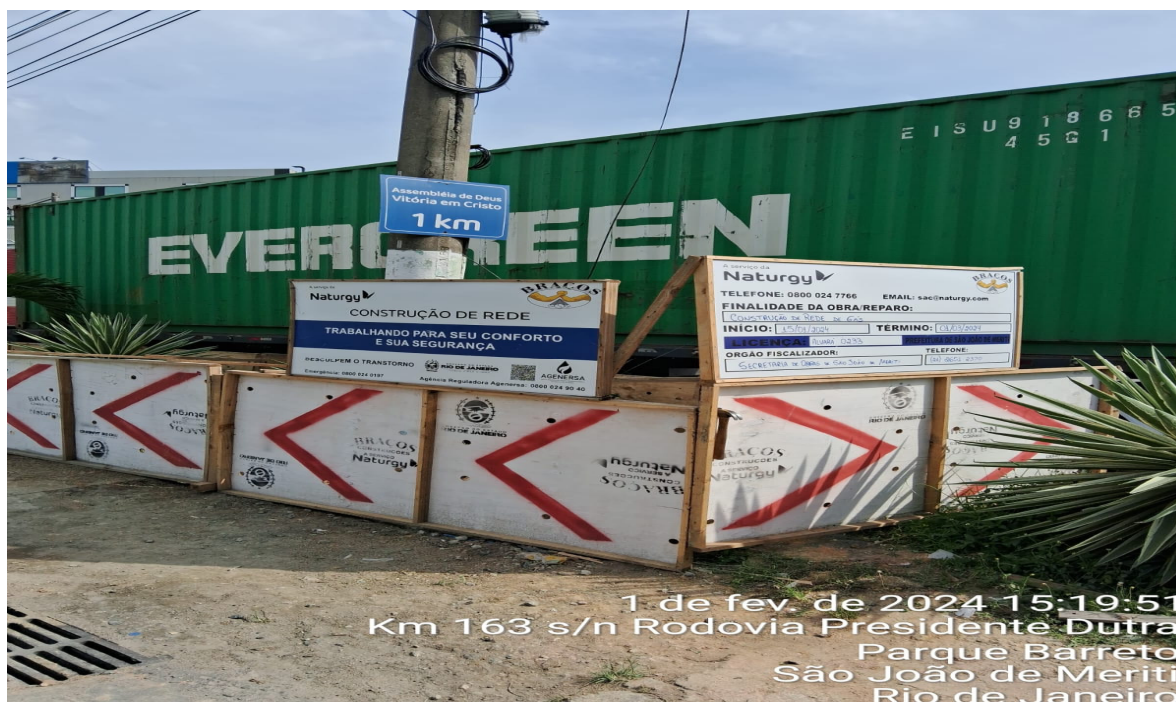
Foto 2: Identificação da obra - pista sul (sentido São Paulo)

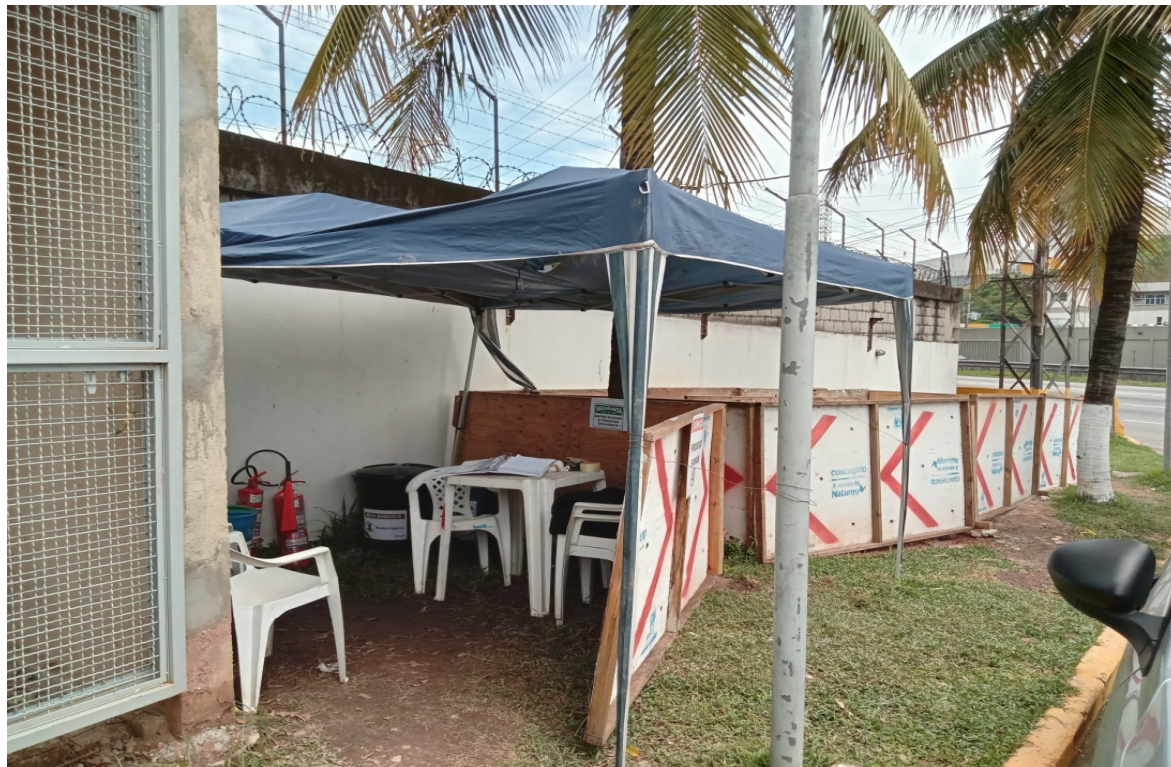
Foto 3: Área de vivência - pista norte (sentido Rio de Janeiro)

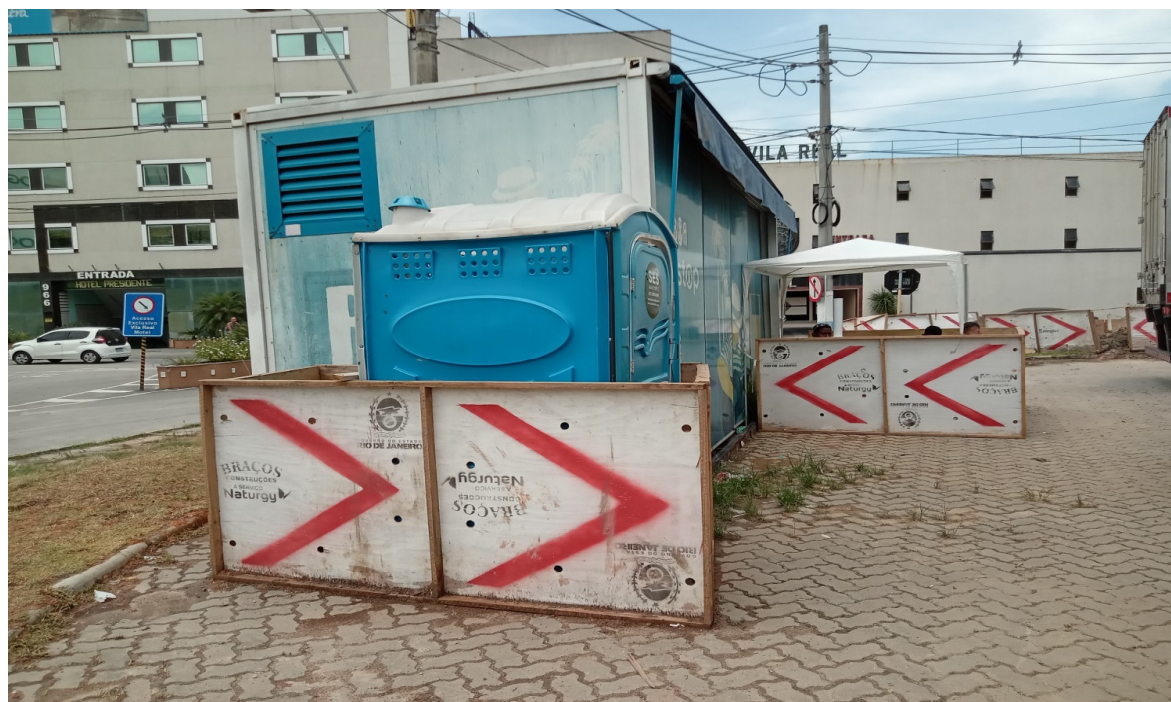
Foto 4: Área de vivência - pista sul (sentido São Paulo)

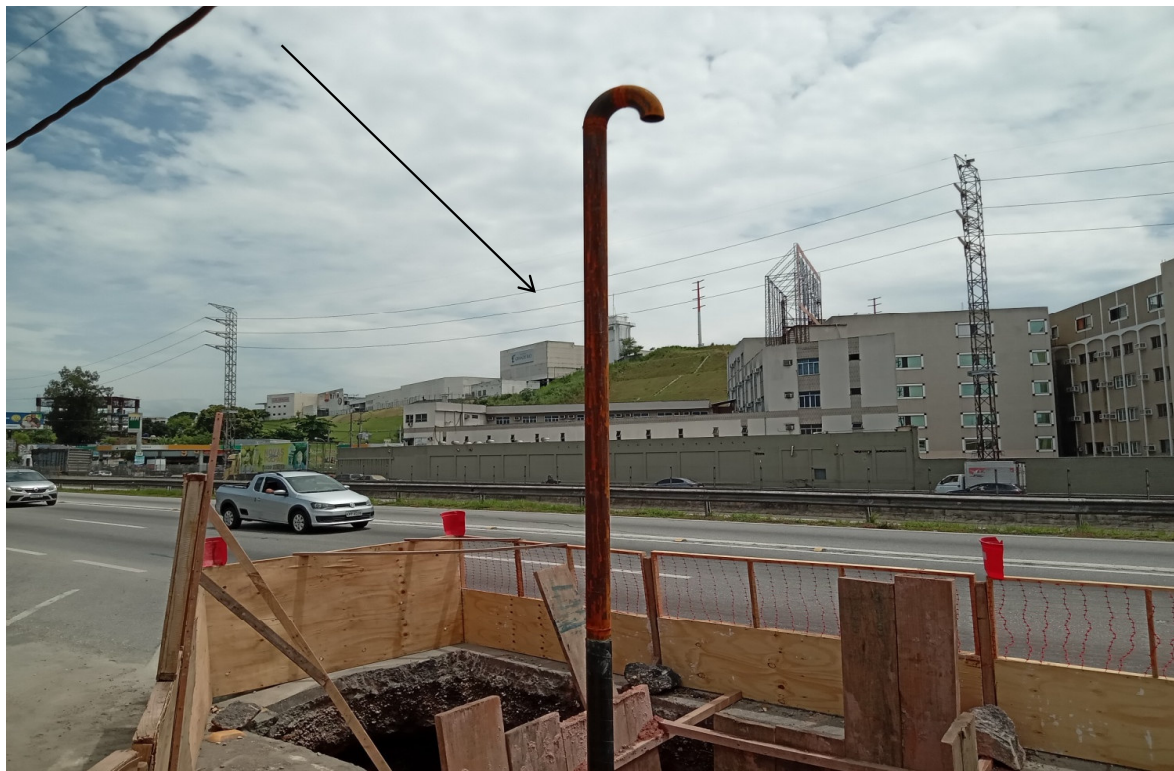
A primeira frente de trabalho, executada pela Concrejato, esta localizada na pista norte (sentido Rio de Janeiro) da Rodovia Presidente Dutra, se estendendo entre o ramal do Posto Galápagos até o outro lado da rodovia e encontra-se com 131,33 metros executados. Para realizar a travessia da Rodovia Presidente Dutra foi utilizado um tubo camisa em Aço de 14", no qual será inserido a rede de  $\varnothing$ 200. O tubo camisa foi fixado pelo método não destrutivo de furo dirigido (HDD), formando um arco com aproximadamente 5,8 metros de profundidade no seu ponto central, nele foi instalada uma chaminé em Aço 3" para ventilação (Fotos 5), que será pintada e terá uma base de concreto.

Foto 5: Chaminé de ventilação - pista norte (sentido Rio de Janeiro)

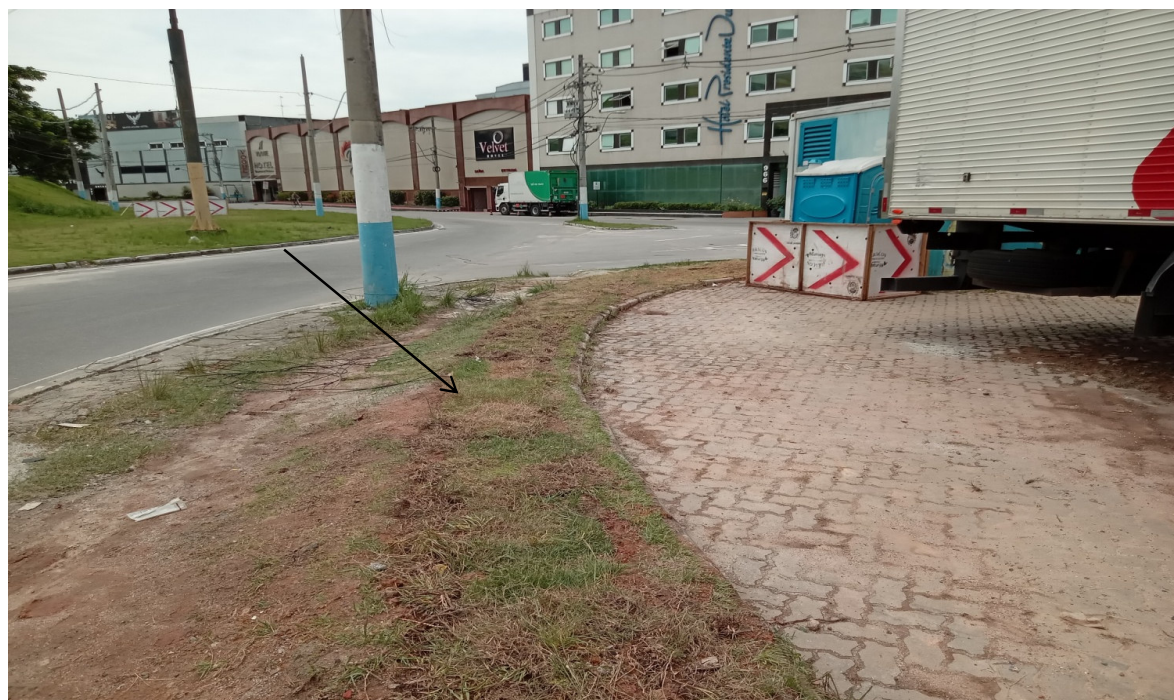
A segunda frente de trabalho, executada pela Braços, esta localizada na cabeceira da pista sul (sentido São Paulo) da Rodovia Presidente Dutra, se estendendo entre o final da primeira frente até a ligação com a rede, localizada na Avenida Arthur Antonio Sendas, e encontra-se com 93,40 metros assentados, porém sem carga. Há recomposições definitivas no passeio em área jardinada (Fotos 6).

Foto 6: Recomposição - pista sul (sentido São Paulo)

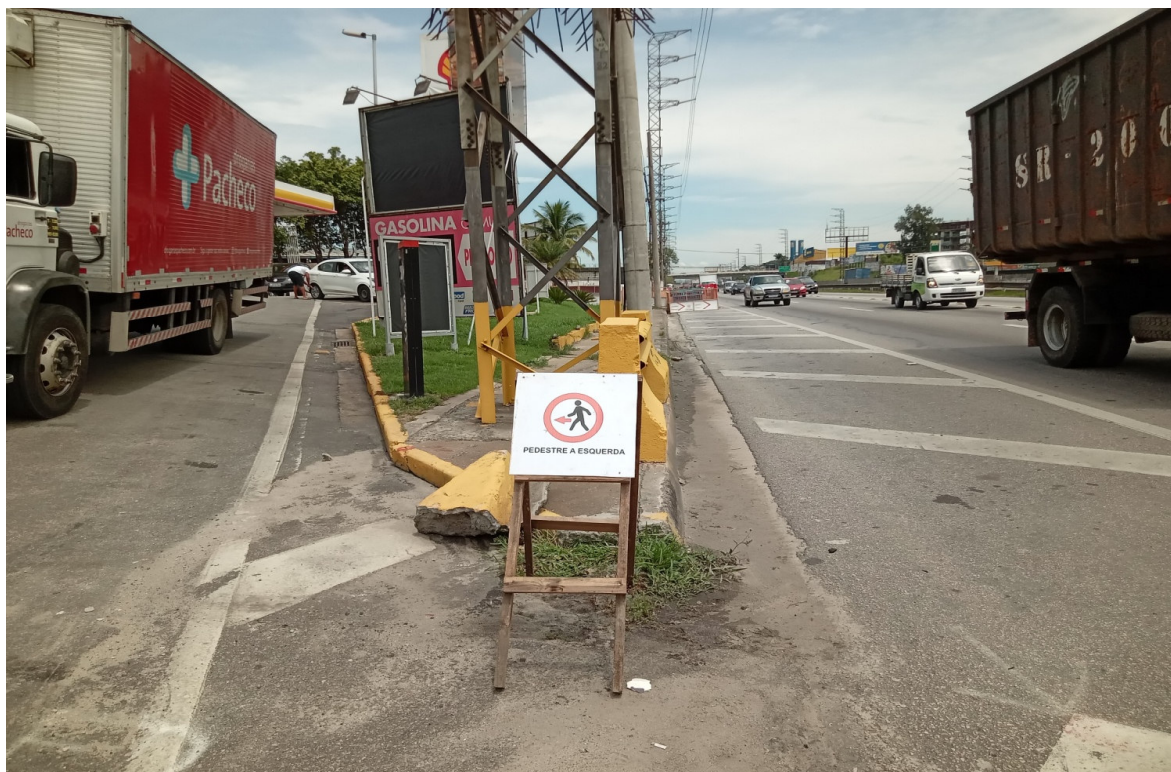
No decorrer da vistoria foi identificada uma desconformidade quanto à prestação de serviços conforme consta no campo "OBSERVAÇÃO".

A desconformidade (Foto 7) foi corrigida, conforme (Foto 8) enviada pelo gestor da obra. Dessa forma, a desconformidade apontada foi sanada.

Foto 7: Passagem de pedestre antes da adequação - pista norte (sentido Rio de Janeiro)

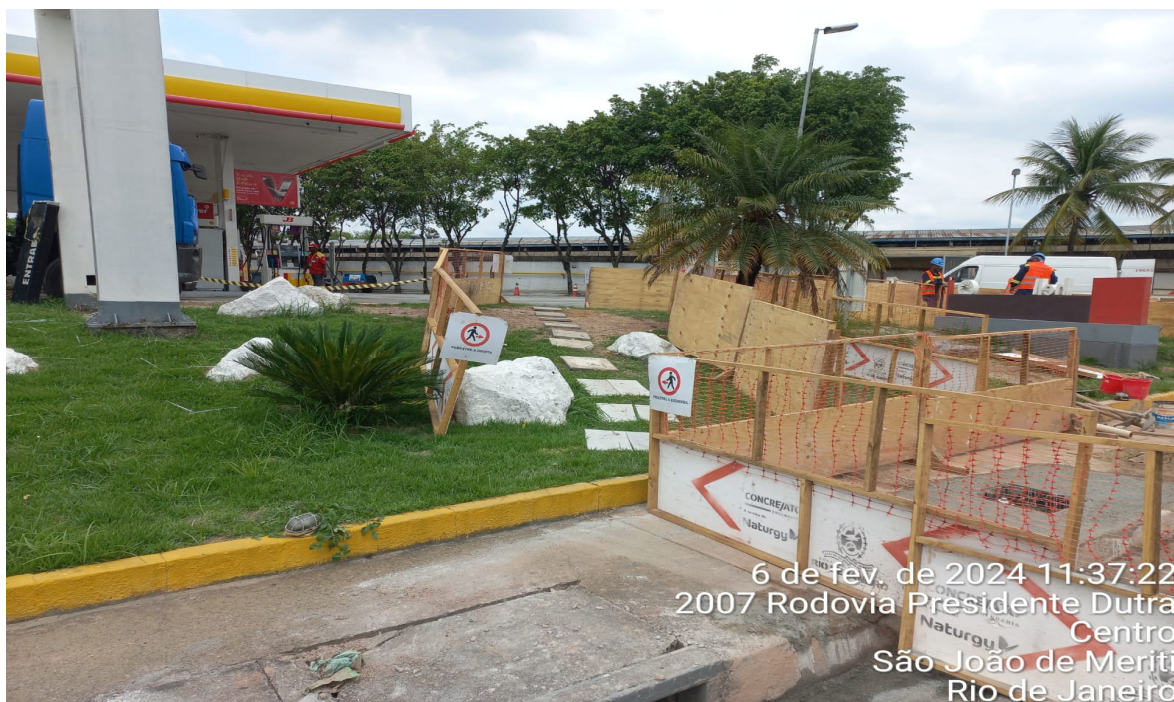
Foto 8: Adequação da passagem de pedestre visando oferecer maior segurança - pista norte

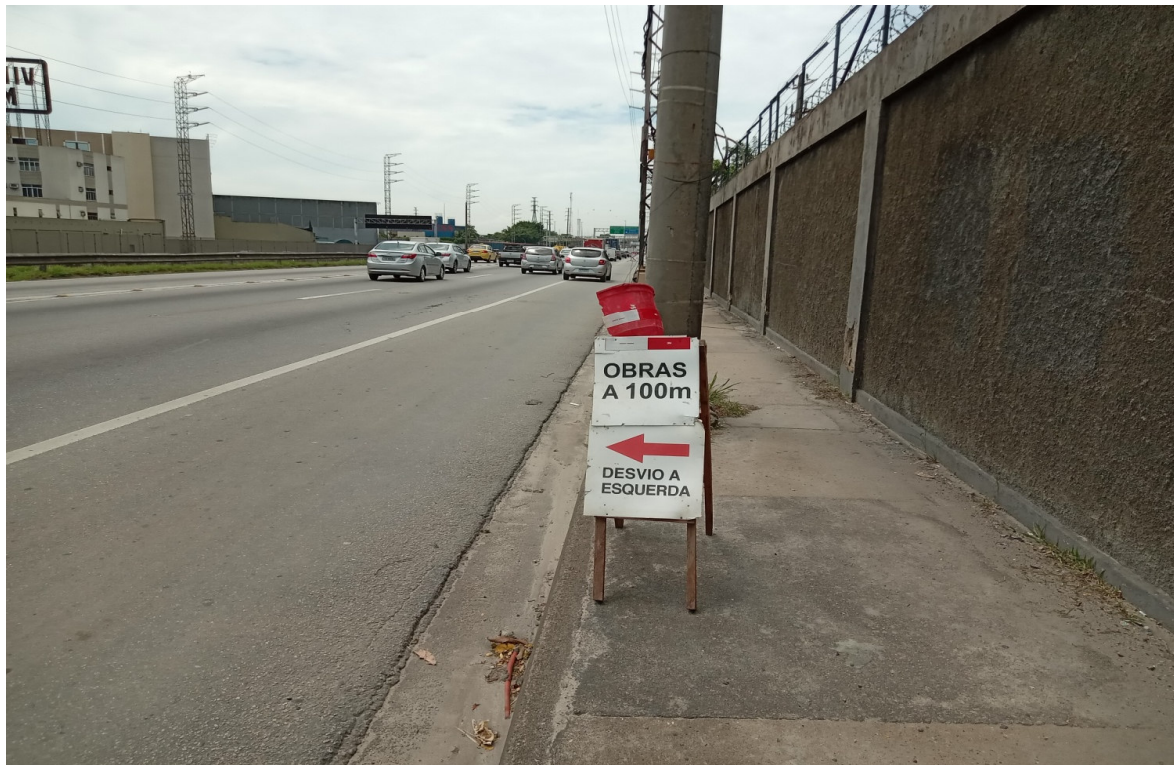
Foto 9: Sinalização - pista norte (sentido Rio de Janeiro)

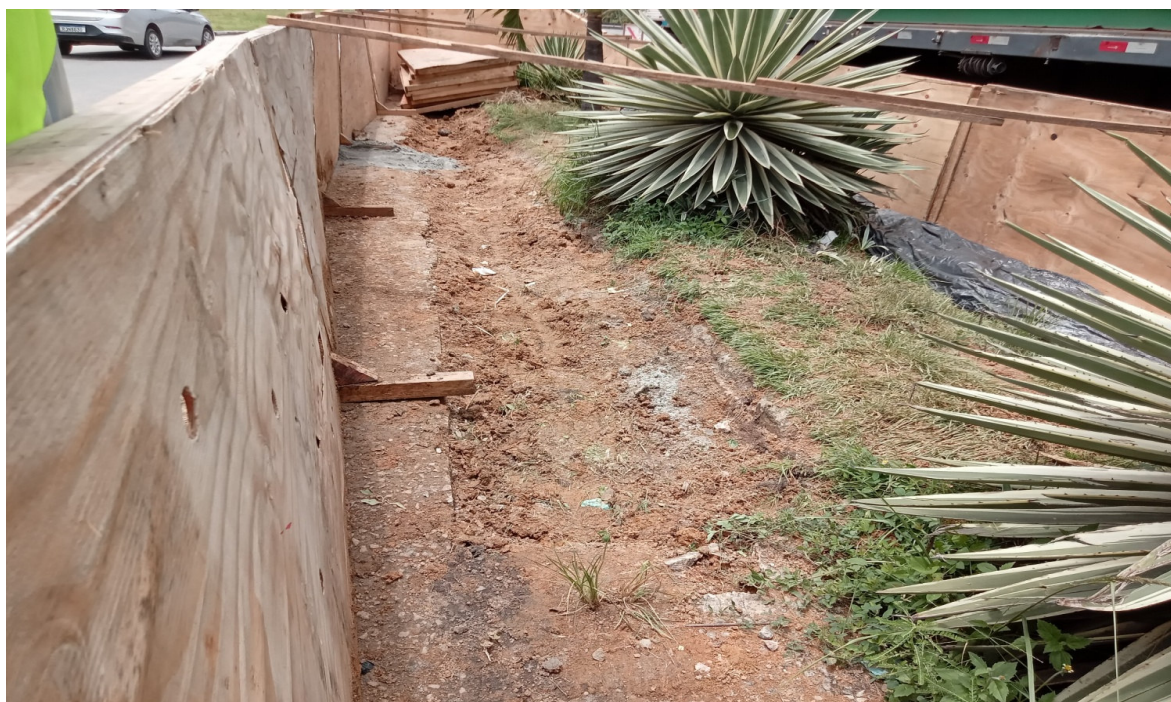
Foto 10: Reaterro de vala no passeio após assentamento de rede - pista sul (sentido São Paulo)

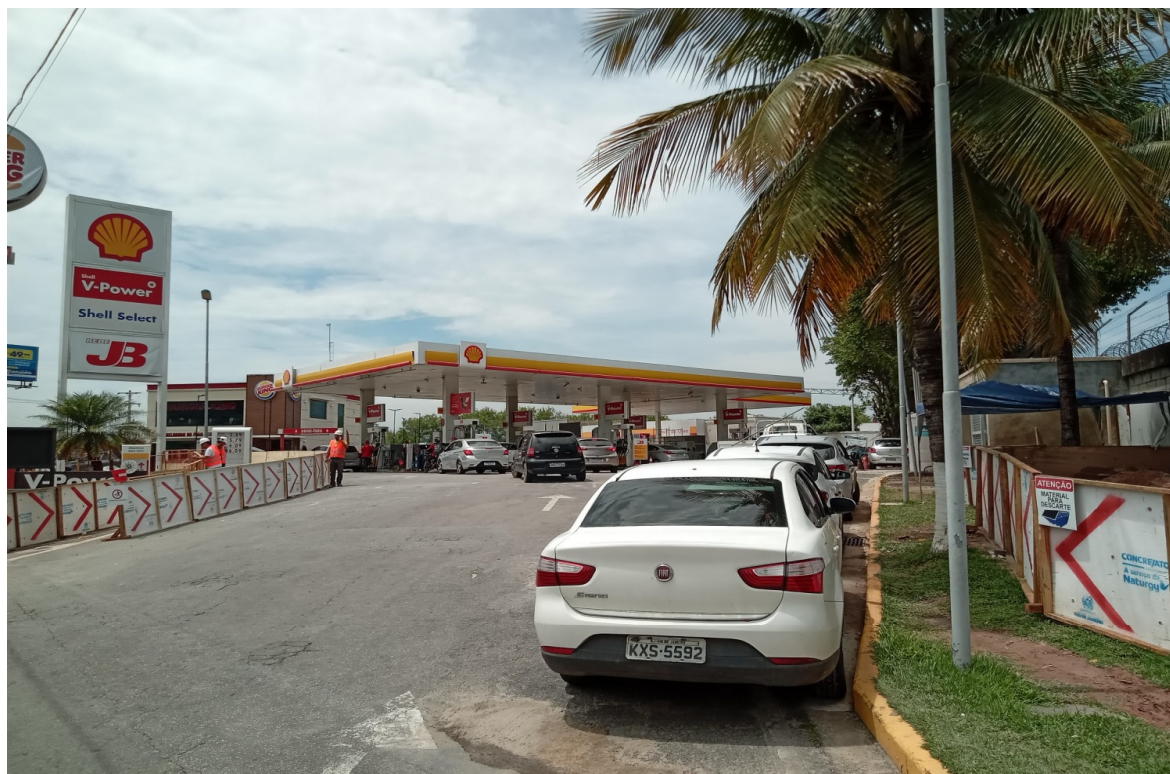
Foto 11: Vista geral da obra na entrada do posto Galápagos - pista norte (sentido Rio de Janeiro)

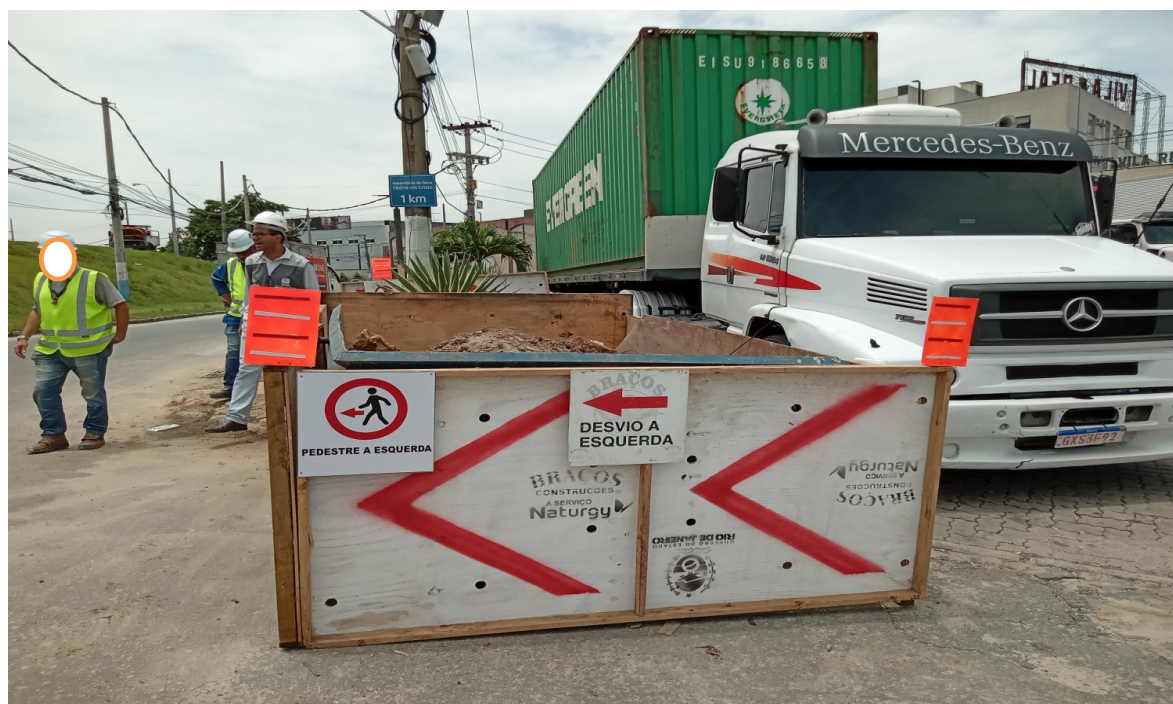
Foto 12: Área de descarte e sinalização - pista sul (sentido São Paulo)
