## **RELATÓRIO DE FISCALIZAÇÃO**

| <b>1 – Nº de Relatório (RF CAENE):</b><br>P_017_24 | <b>2 – Data da Fiscalização:</b><br>13/03/2024 | <b>3 – Concessionária Fiscalizada:</b><br>CEG |

**7 – Objetivo da Fiscalização:**  
Vistoria realizada com o objetivo de verificar as instalações e manutenção das estações de gás da Concessionária.

| <b>Número do Inventário:</b> ERM-D-R42-000-0017 | <b>Nome da Estação:</b> Estação de Transferência | <b>Zona:</b> Fluminense |

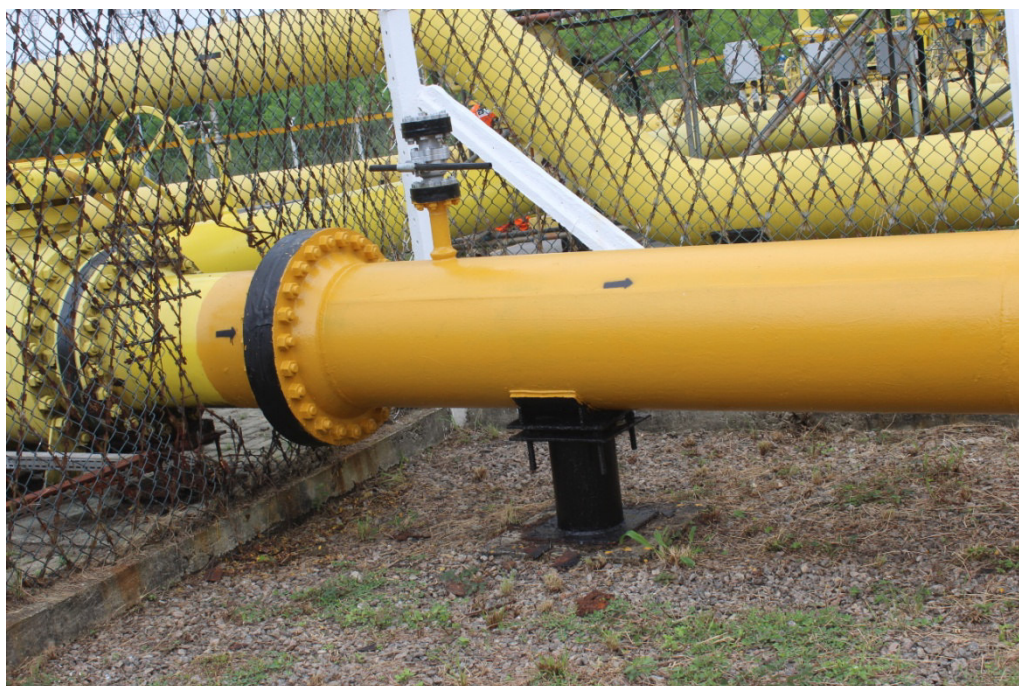
Foto 1: Tubulação de Entrada da primeira linha.

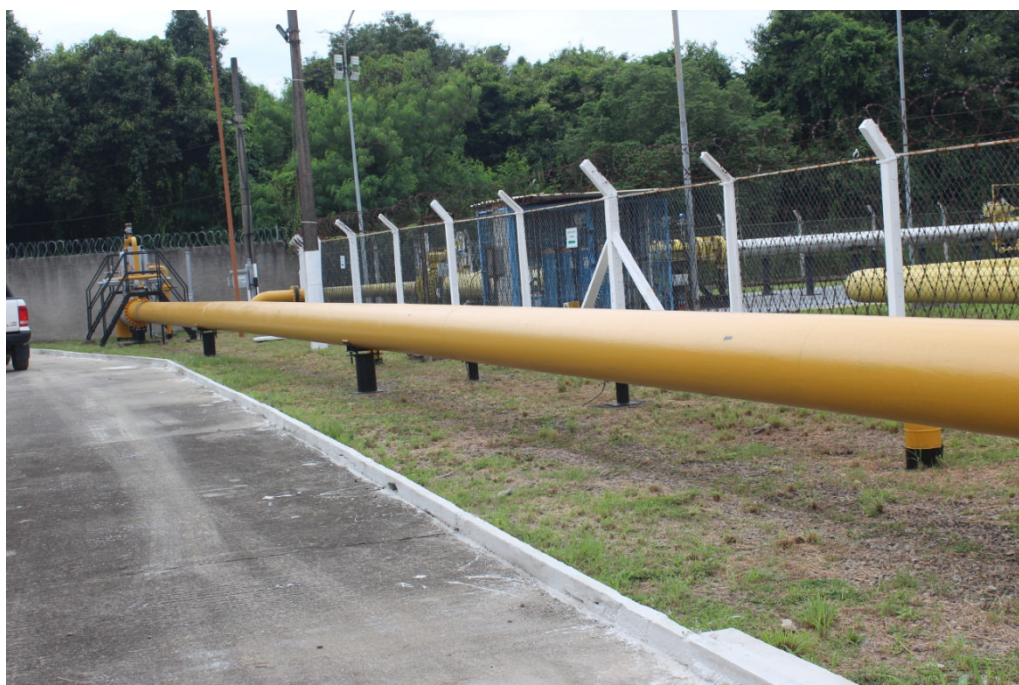
Foto 2: Tubulação da primeira linha.

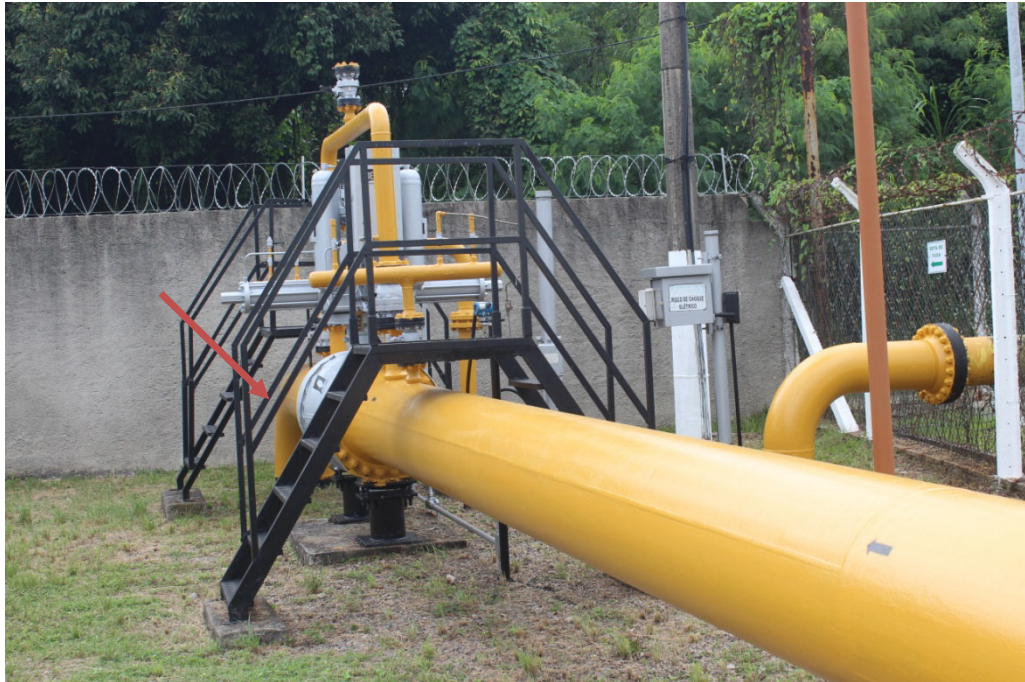
Foto 3: Saída da primeira linha.

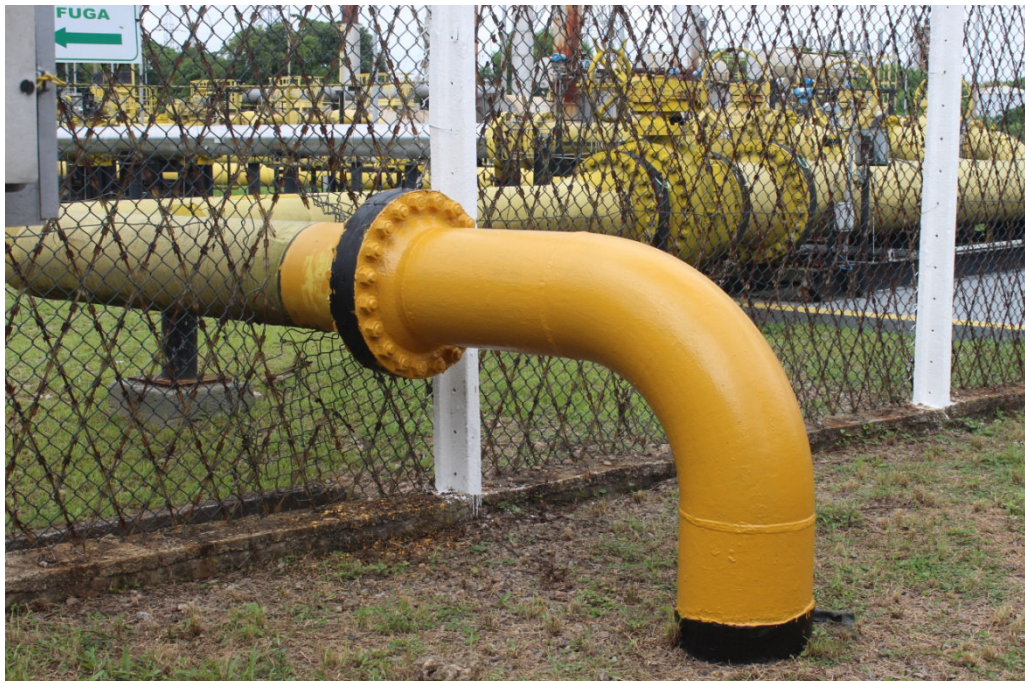
Foto 4: Entrada da segunda linha.

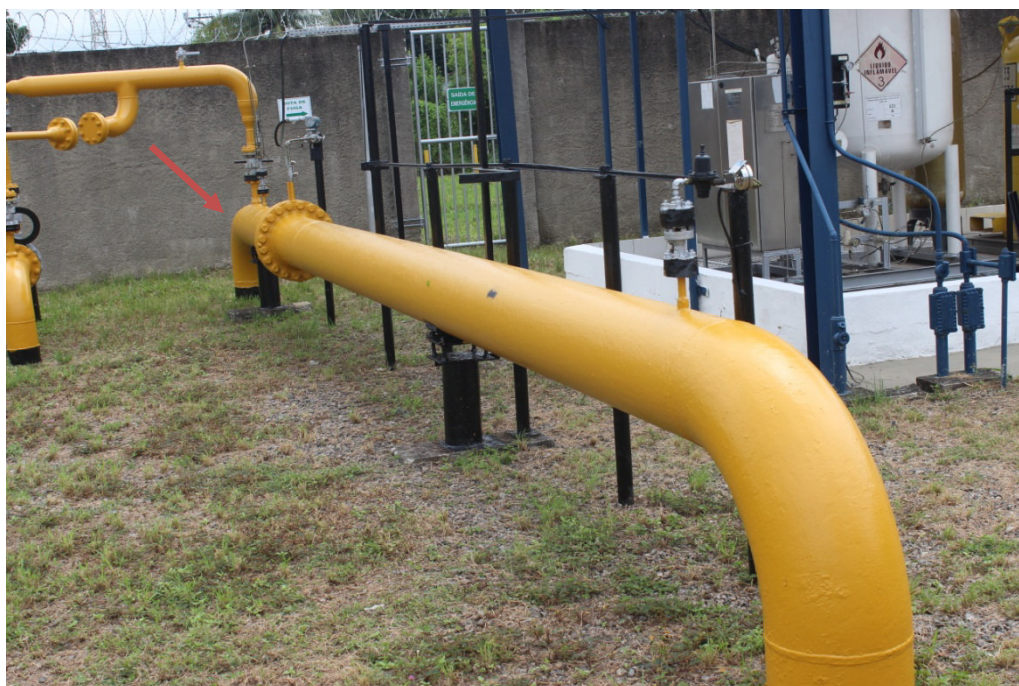
Foto 5: Saída da segunda linha.

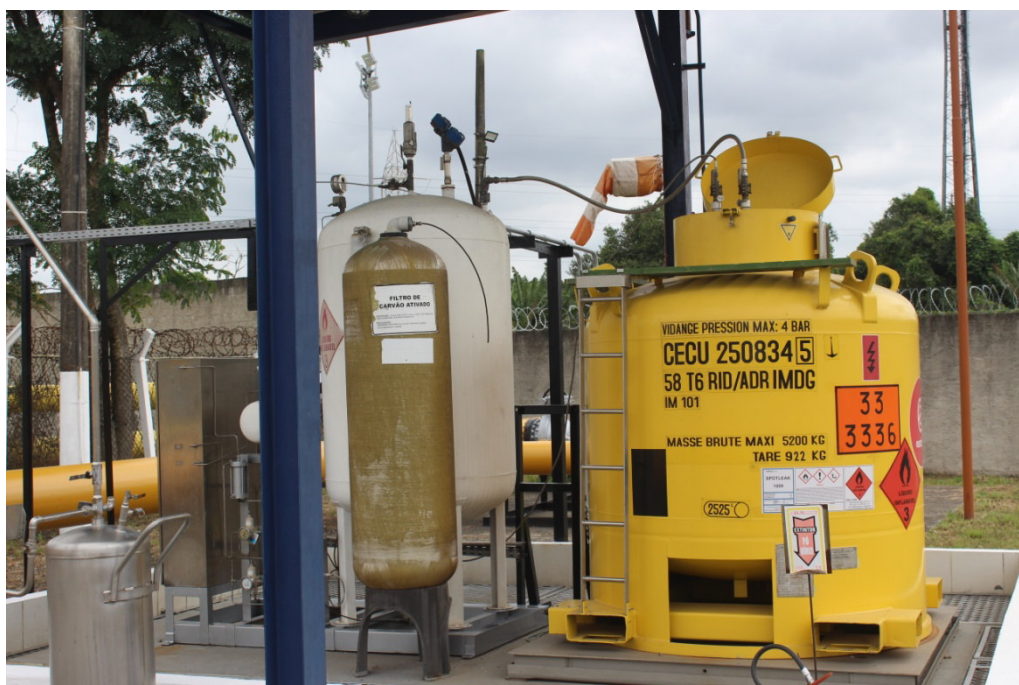
Foto 6: Estação de odorização da primeira linha

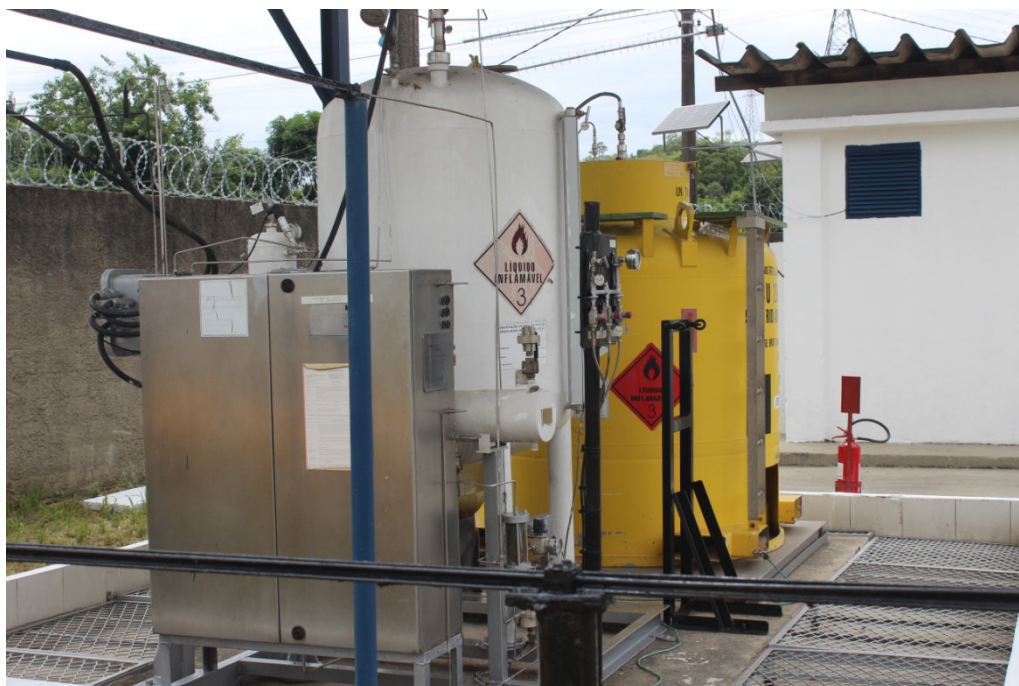
Foto 7: Estação de odorização da segunda linha.

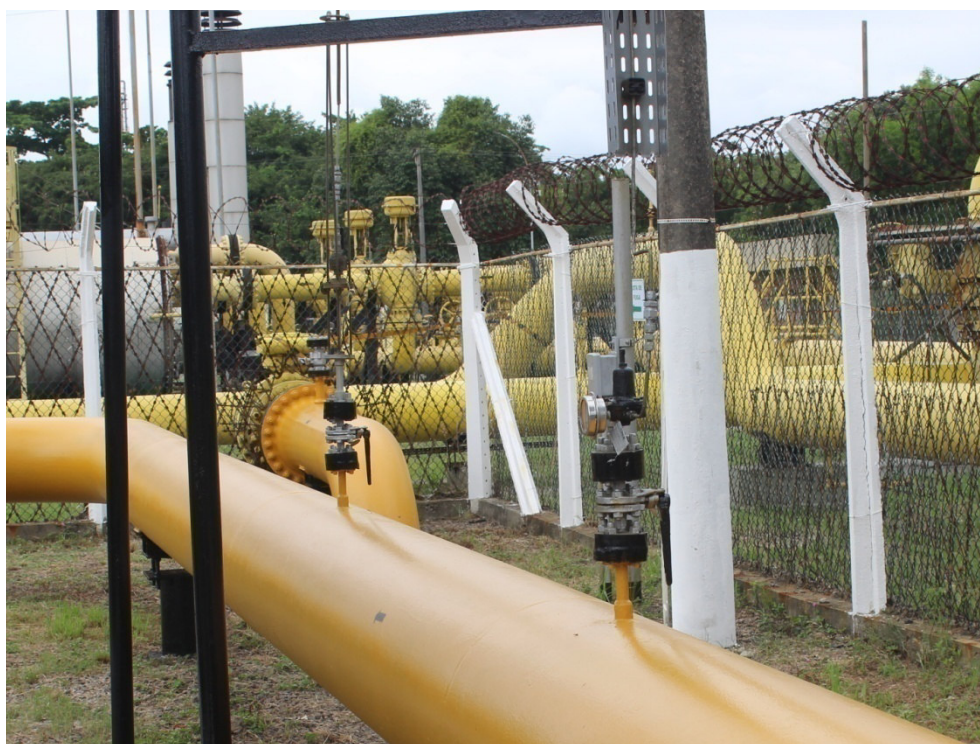
Foto 8: Medidores de pressão.

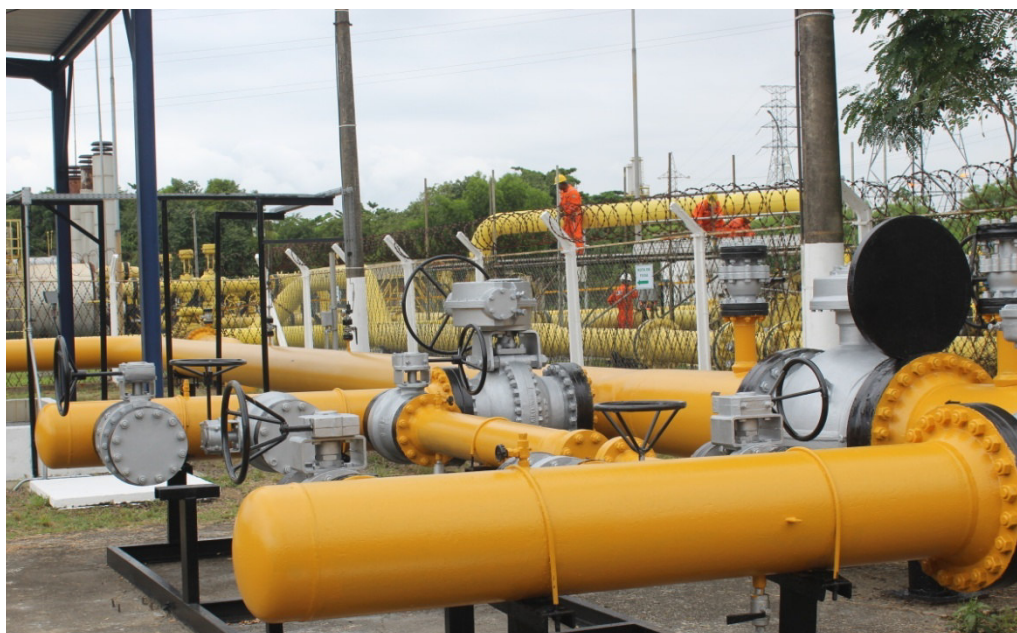
Foto 9: Válvulas manuais.

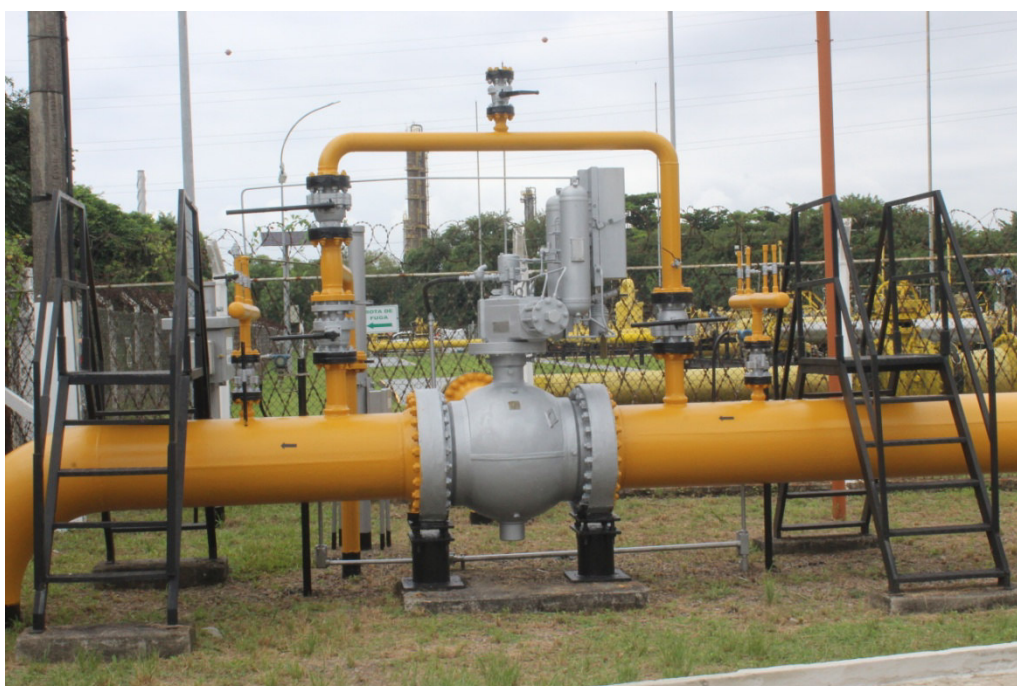
Foto 10: Válvula de telecomando.

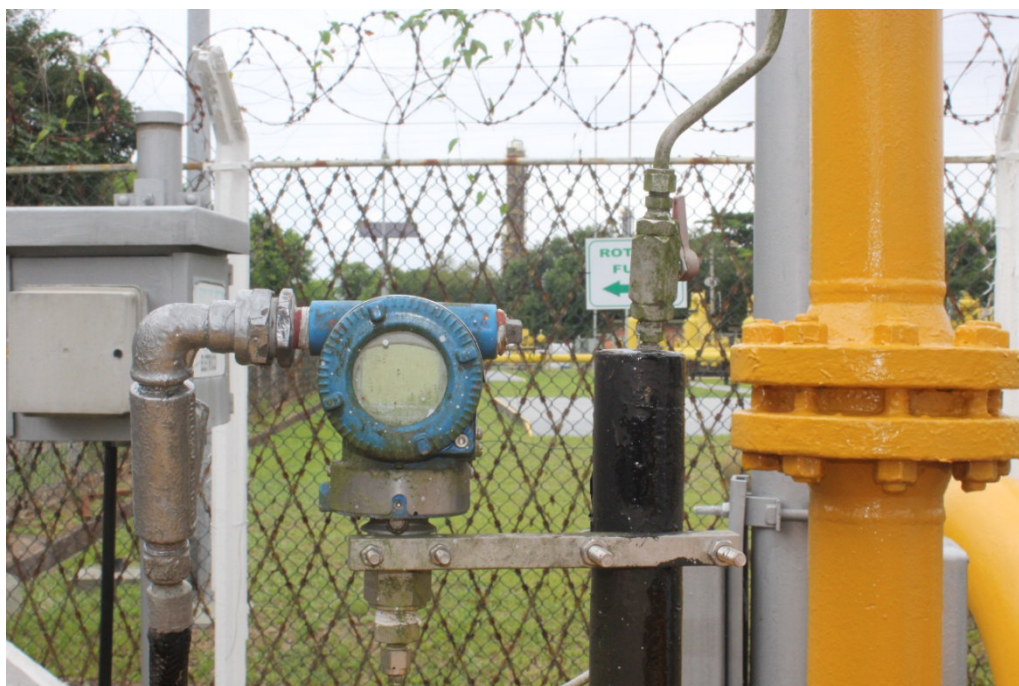
- Os displays dos medidores instalados ao longo das linhas na estação estavam apagados.
- Os documentos relacionados às licenças de operação e dos bombeiros, além dos laudos e certificados de regularidade não estavam disponíveis na estação.

Ao longo das tubulações há medidores de pressão (foto 8), válvulas abre/fecha manuais (foto 9) e controladas por telecomando (foto 10). Apesar do medidor transmitir os dados de forma remota, no local, não foi possível realizar a leitura dos dados, uma vez que o display não estava funcionando (foto 11). O ajuste do display foi posteriormente providenciado pela concessionária (foto 12).

Foto 11: Medidor com display danificado.

Foram feitas solicitações de correção dos displays dos medidores e de disponibilização de documentos na estação, conforme descrito no relatório (item 11).

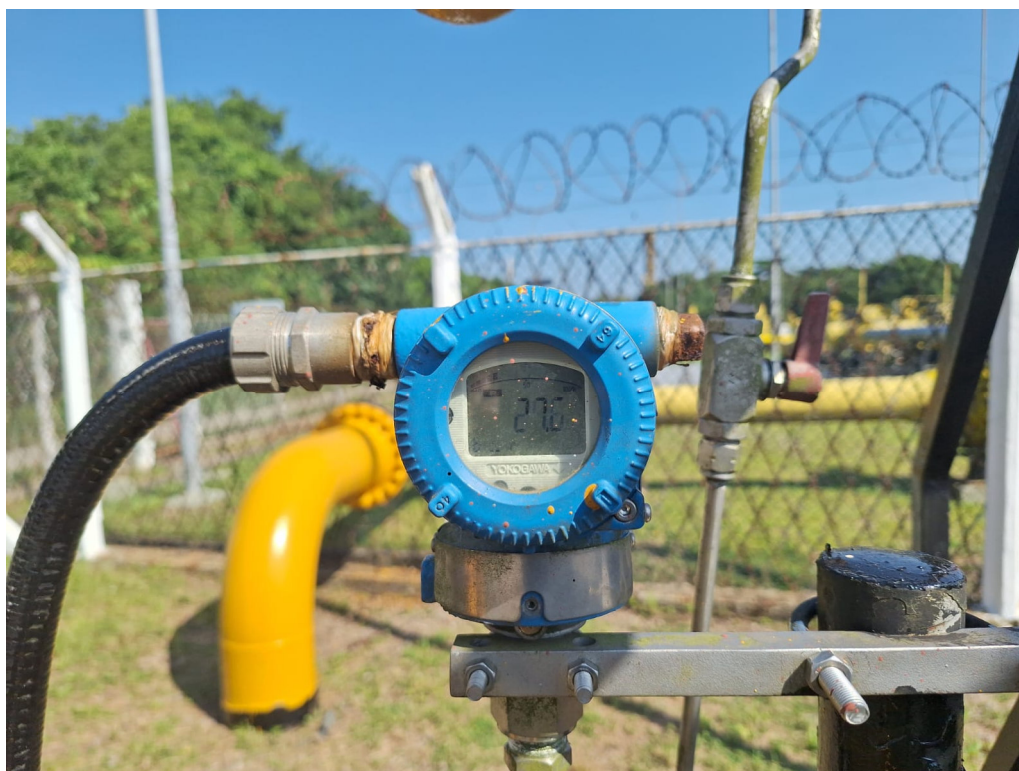
No decorrer da vistoria foram identificadas irregularidades quanto aos displays dos medidores e à disponibilização da documentação na Estação. Os displays dos medidores foram solucionados, conforme foto 12, enviada posteriormente. Porém, no que diz respeito aos documentos, apenas a Licença de Operação foi apresentada, faltando ainda o Laudo de Exigências e o Certificado de Aprovação do CBMERJ.

Foto 12: Medidor com display em funcionamento.
