## **RELATÓRIO DE FISCALIZAÇÃO AGENERSA/CASAN N° 143/2024**

| <b>Processo:</b> | SEI-480002/001541/2024 | <b>Data</b> | 27/06/2024 |
| <b>Local Fiscalizado</b> | Estação Elevatória de Esgoto Câmara Cascudo – Rua Luiz da Câmara Cascudo S/N (esquina com Av. Teotônio Vilela), Recreio – Rio de Janeiro/RJ | | |
| <b>Objeto da Fiscalização</b> | Verificar o funcionamento e conservação da EEE Câmara Cascudo | | |

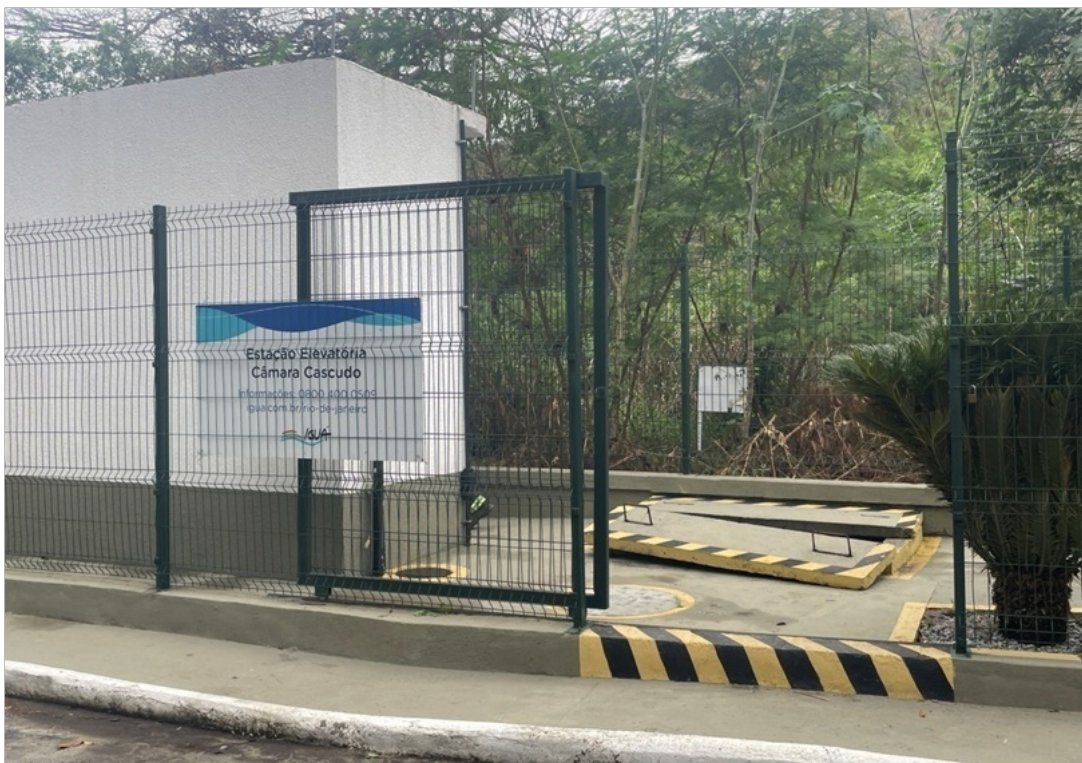
A área da elevatória possui identificação (Foto 1), bom estado de conservação e é protegida por meio de cerca gradeada e cadeado no portão (Fotos 1 e 2), sendo o acesso restrito somente aos operadores com chave. A área da elevatória apresenta bom espaço para realização de manutenção. As manutenções realizadas são registradas apenas virtualmente conforme informado pelos operadores. O local possui boa iluminação, tanto natural quanto artificial.

Foto 1 – Vista frontal da EEE Câmara Cascudo

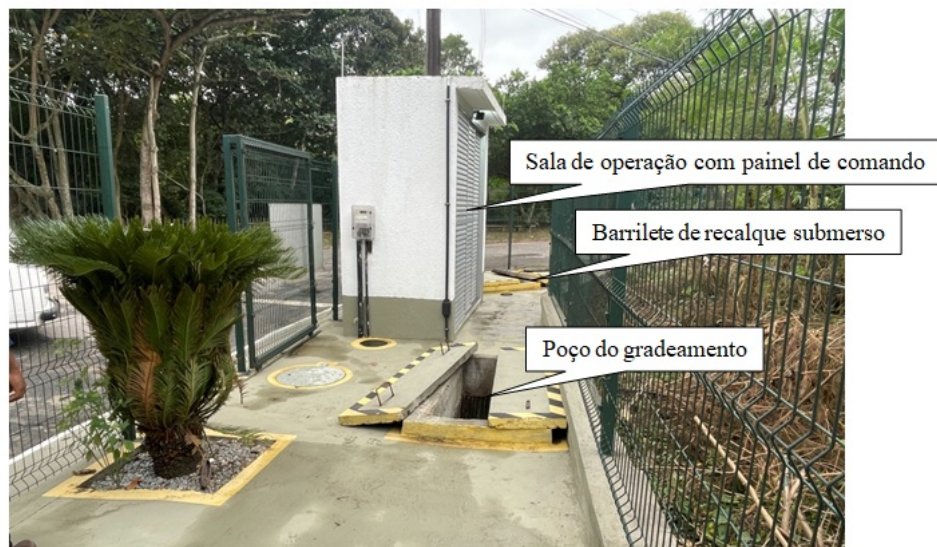
Foto 2 - Vista interna da EEE Câmara Cascudo

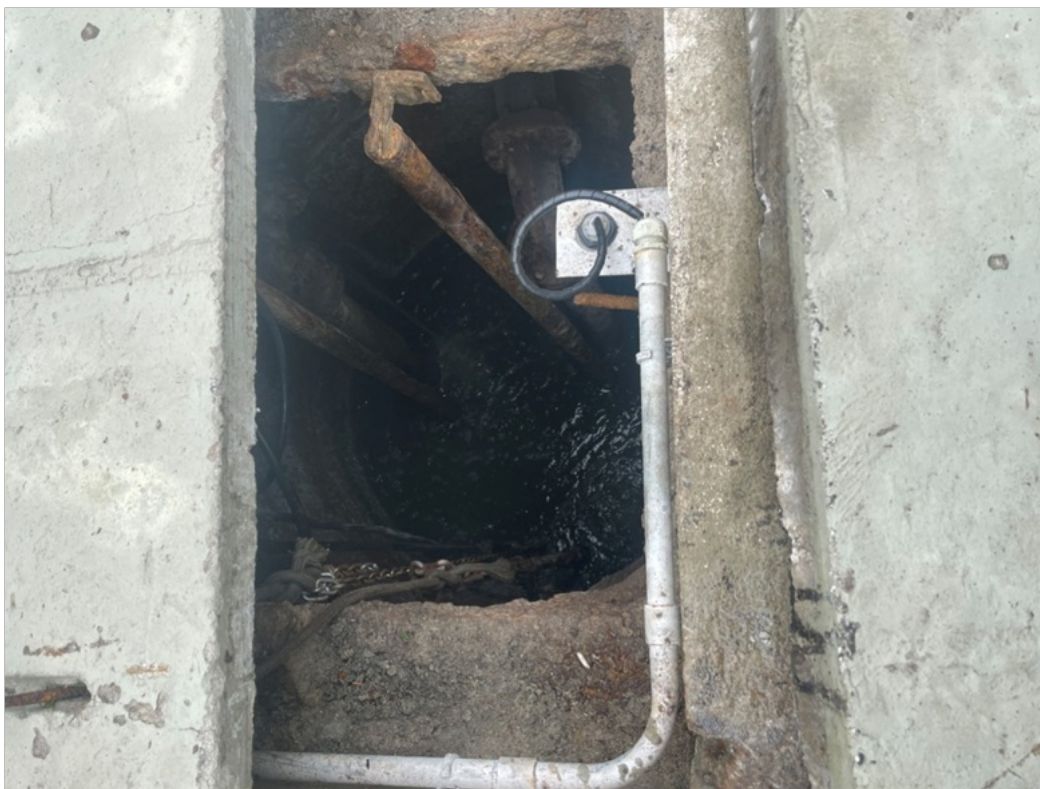
Conforme mostra a tabela 1, a vazão de projeto dessa elevatória é de 30L/s. Além disso, a estação possui dois conjuntos motobombas submersíveis de difícil visualização devido a presença de água no poço (Foto 3). As bombas possuem 5cv de potência cada e operam em esquema de revezamento.

Foto 3 – Barrilete de recalque submerso

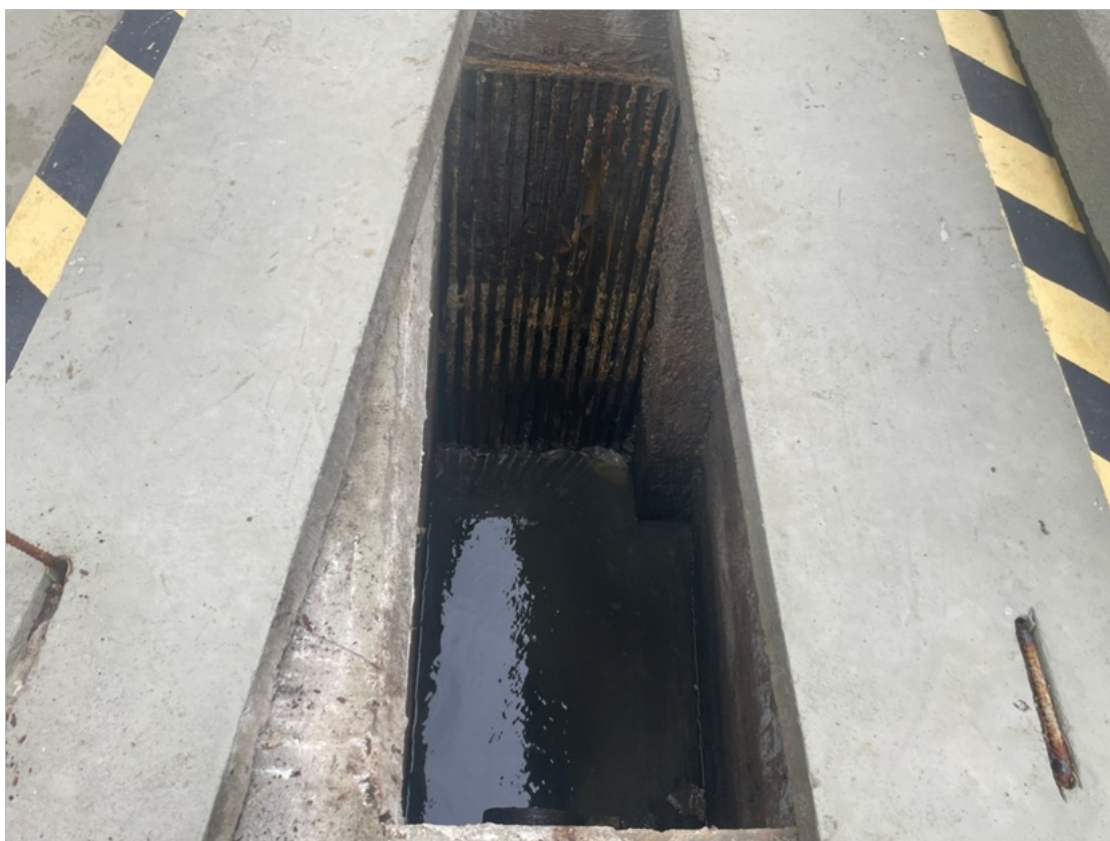
A EEAT também possui gradeamento (Foto 4) em razoável estado de conservação, apresentando apenas certo nível de ferrugem. Segundo os operadores a limpeza do gradeamento é realizada diariamente para remoção dos resíduos, os quais são transportados para a ETE Barra da Tijuca.

Foto 4 – Poço do gradeamento

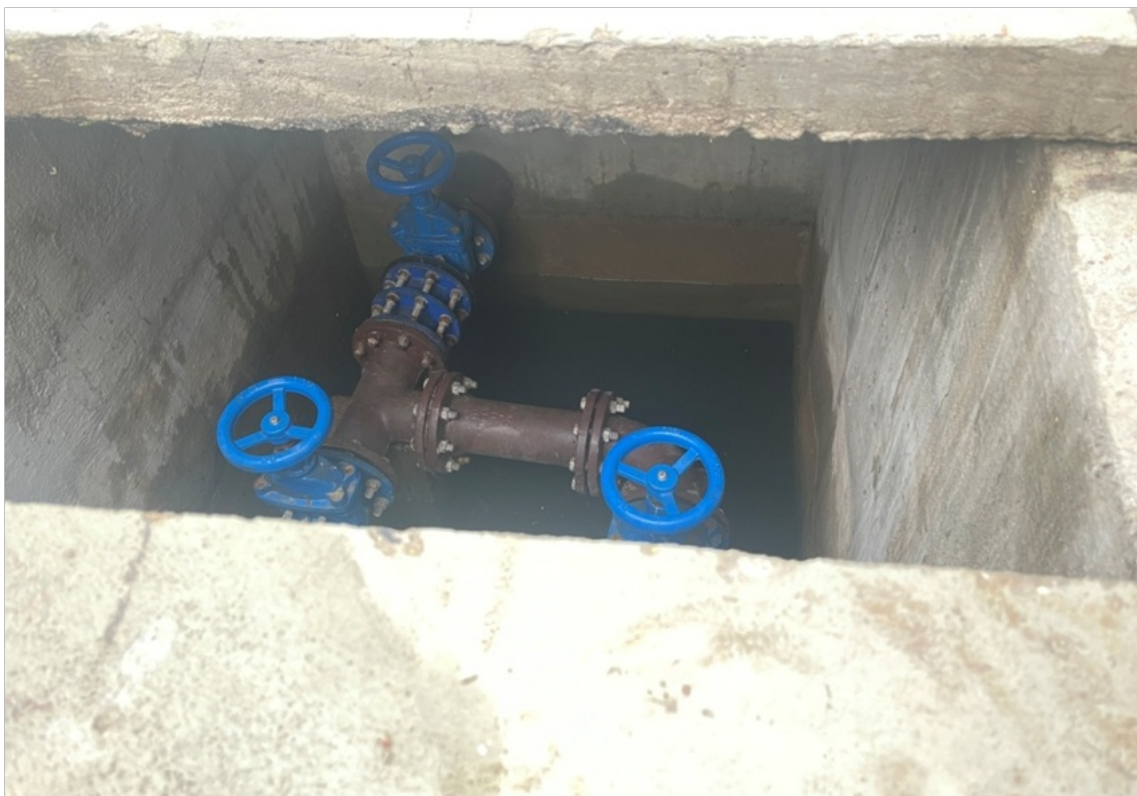
Foto 5 – Poço do barrilete

Por fim, os operadores relataram ainda que as bombas passaram por manutenção recentemente e que seu acionamento é automatizado e possuem telemetria. Todos os poços apresentam bom estado de conservação, manutenção e são adequadamente protegidos (Foto 3, 4 e 5). Já os equipamentos elétricos da estação estão adequadamente conservados e protegidos com chave porém, não possuem adesivos de risco de choque elétrico (Foto 6).

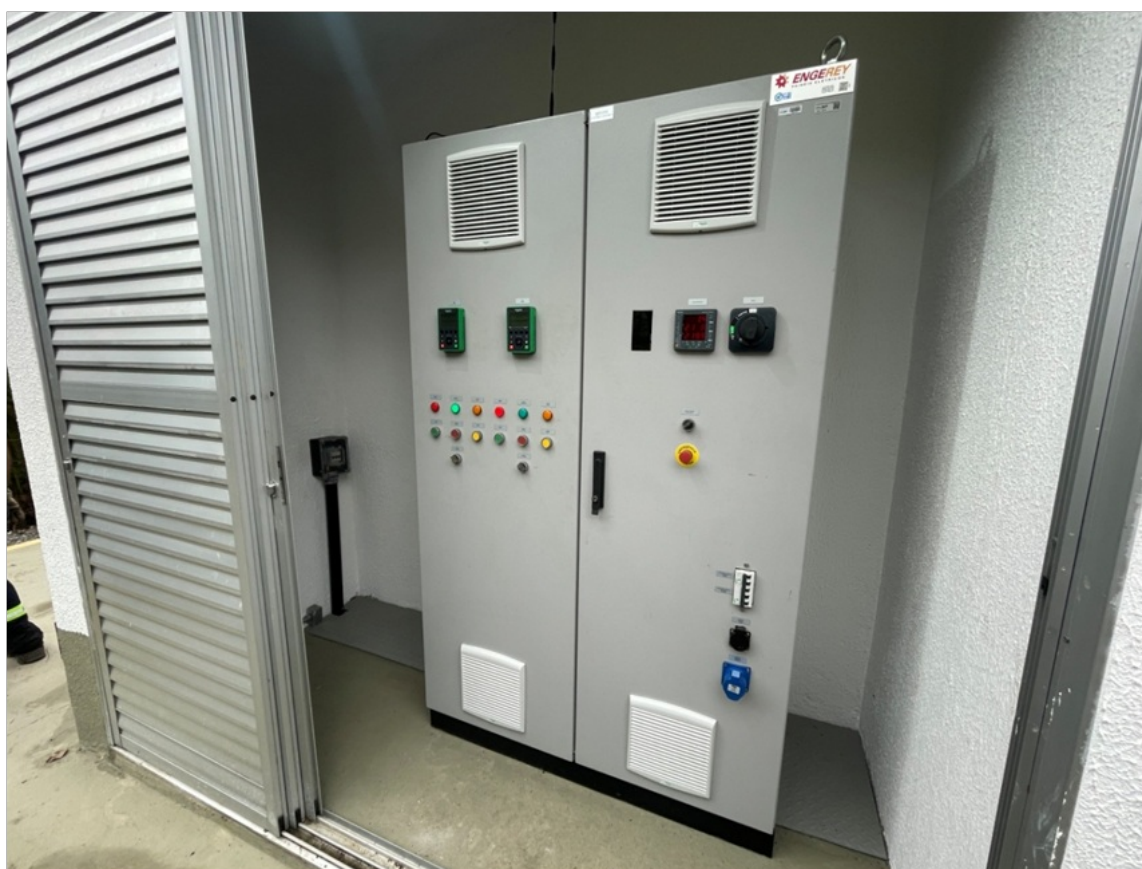
Foto 6 – PAINEL DE COMANDO

- Falta de registros de manutenção *in loco*;
- Falta de adesivos de risco de choque elétrico;

- Providenciar registros *in loco* de manutenções realizadas;
- Providenciar adesivos de risco de choque elétrico;
