## RELATÓRIO TÉCNICO DE DELIMITAÇÃO DE ÁREAS DE RISCO EM CARÁTER EMERGENCIAL

Por Caroline Dutra (Geóloga) e Raquel Favaro (Engenheira Civil)

### VISTORIAS REALIZADAS NO DIA 16/02/2022

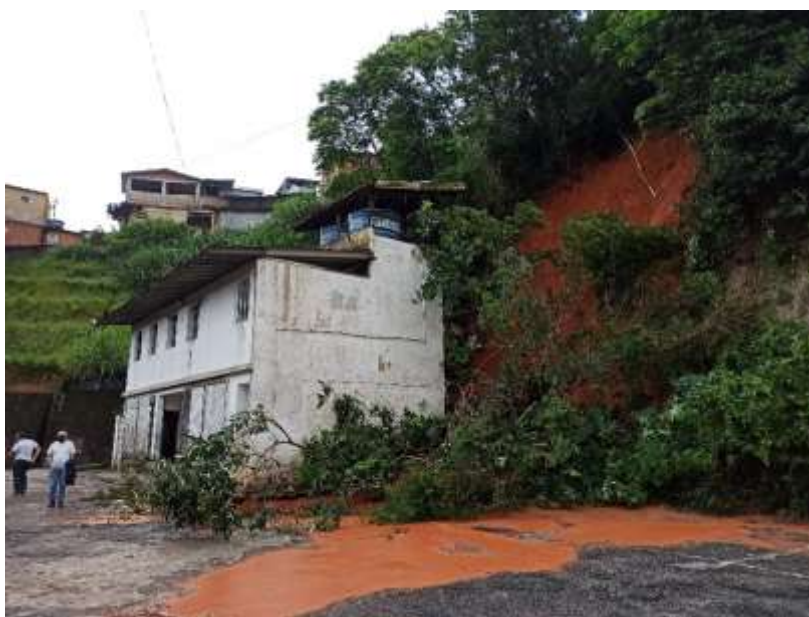
Deslizamento nos fundos do hospital Dr. Nelson de Sá Earp, atingiu o pátio e a estrutura do setor de manutenção, danificando apenas a alvenaria, atrás do hospital sem causar danos ou vítimas.

Há risco de novos deslizamentos, uma vez que, há árvores inclinadas e possíveis rachaduras na crista lateral à cicatriz neoformada.

Como medida preventiva, foi realizada a interdição das edificações nos fundos, que servirão de anteparo no caso de novas ocorrências (Figura 1). Uma das edificações encontra-se sem utilização no momento.

Figura 1. Prédio e pátio interditados, localizado nos fundos do hospital.

Necessário restabelecimento da tubulação de água, e manutenção do isolamento da área nos fundos do hospital, limitando o acesso de carros e pessoas.

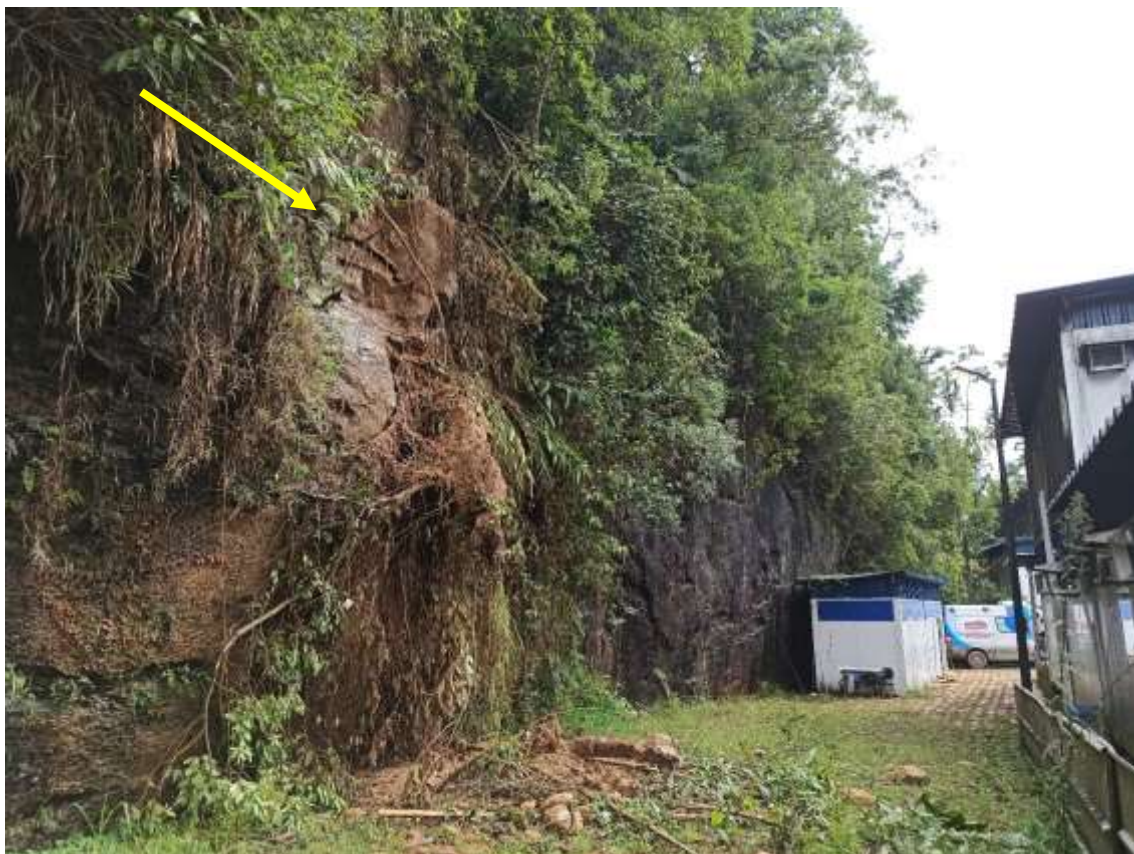
Risco de blocos rochosos se deslocarem sobre a área da recepção e atendimento, parte de consultórios e odontologia, que fica nos fundos da UPA (Figura 2). Na parte da frente da UPA, são observadas 3 árvores inclinadas em direção a UPA (Figura 3), que apresentam risco de queda, e uma delas, se encontra com as raízes expostas.

Figura 2. Risco de desprendimento de bloco, ameaçando se deslocar em direção aos fundos da UPA Centro.

Diante das feições observadas, foi definida a interdição total, em caráter emergencial, da UPA Centro.

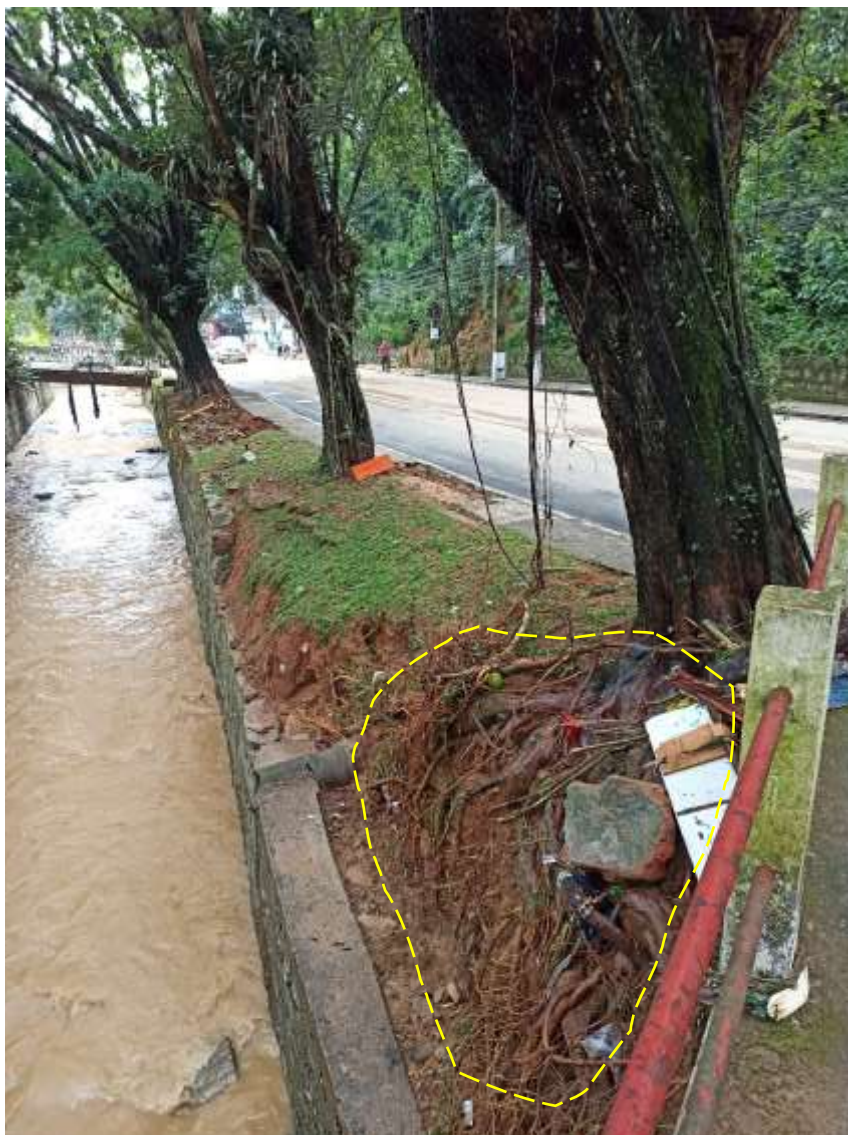
Figura 3. Risco de queda de árvore na frente da UPA.

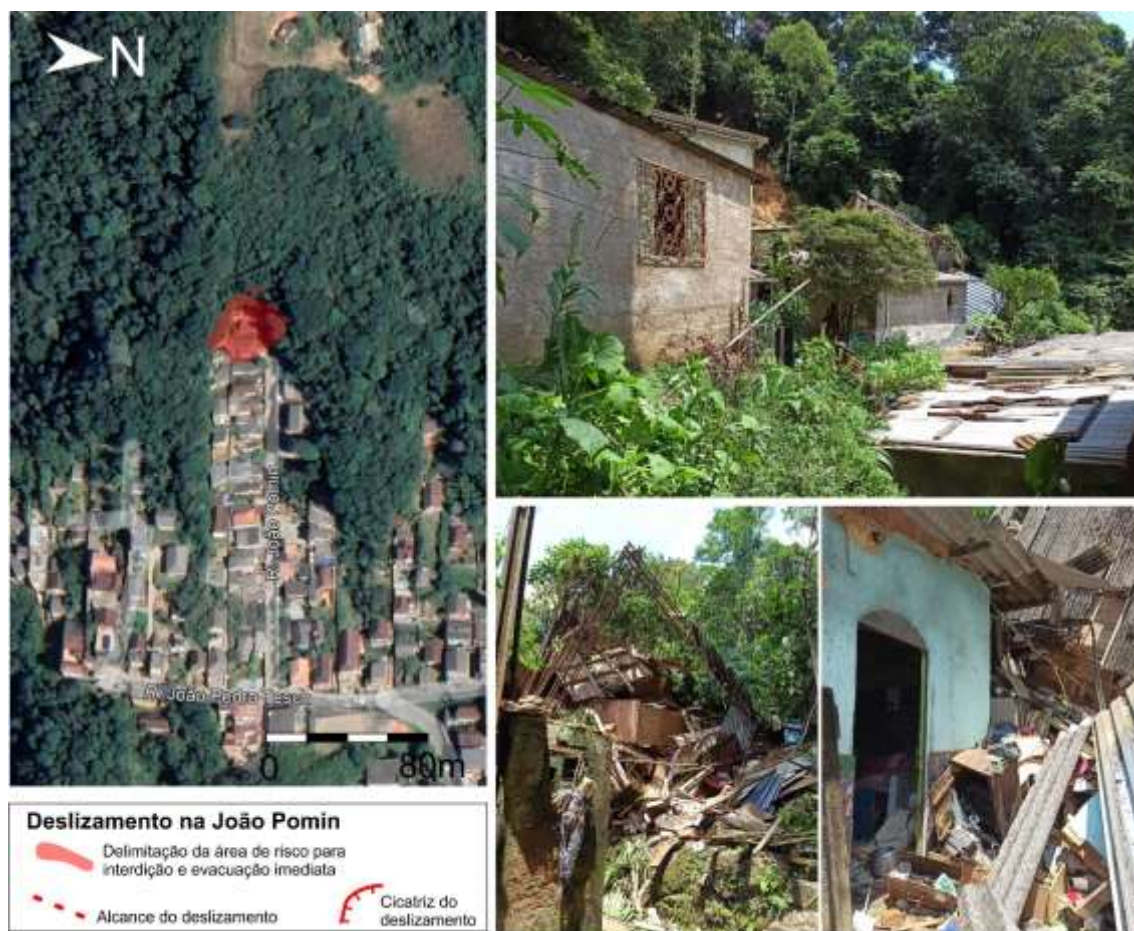
Ocorrência de um deslizamento planar no final da rua, causando a destruição total de um imóvel (Figura 4). Foram contabilizadas duas vítimas não fatais, que se encontram hospitalizadas.

Há risco de novos deslizamentos na localidade, inclusive a queda de uma árvore de grande porte.

Figura 4. Delimitação do risco (à esquerda), casas interditadas (direita superior) e casa atingida pelo deslizamento (direita inferior).

Procedeu-se com a interdição de 5 imóveis (Figura 4), que se dispõem como a primeira e segunda linha de casas, localizados dentro da área de alcance e trajetória de possíveis deslizamentos (6 a 7 metros).

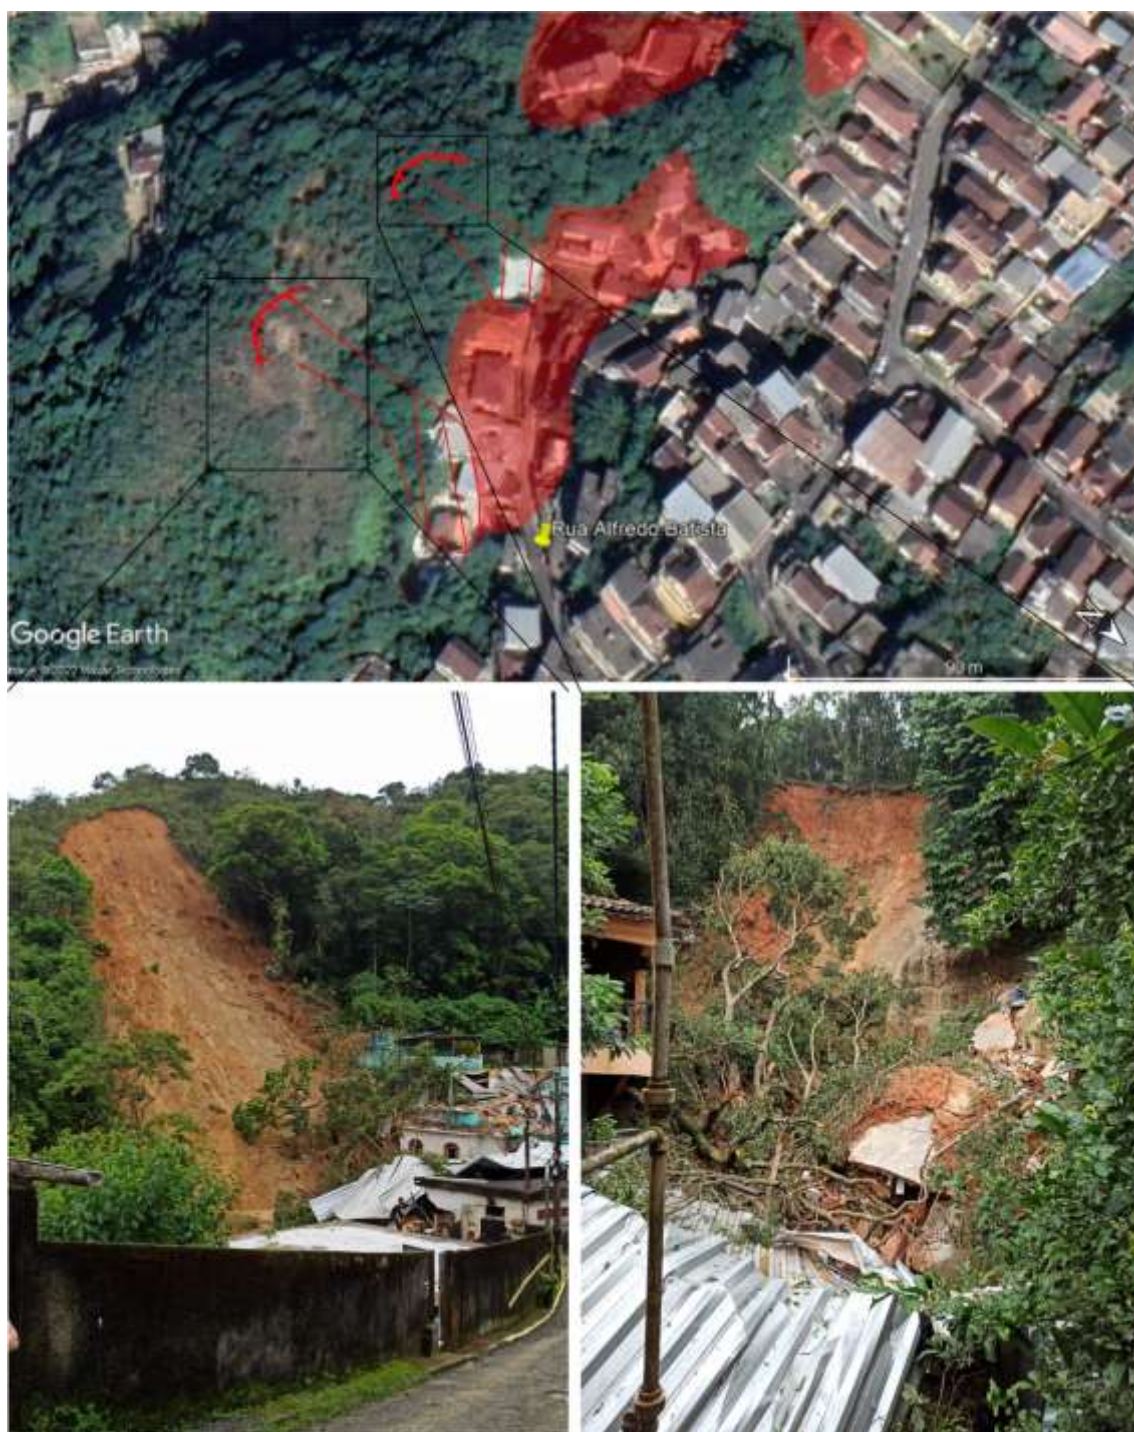
Ocorrência de 2 deslizamentos planares na rua Alfredo Batista causaram a destruição total de 4 casas, e a interdição emergencial de cerca de 18 imóveis (Figura 5), localizados na linha de drenagem a montante e jusante. Foram contabilizados 4 óbitos (1 criança, 2 adultos e 1 idosa).

Figura 5. Delimitação do risco (imagem superior) e casas totalmente destruídas pelos dois deslizamentos (imagens inferiores).

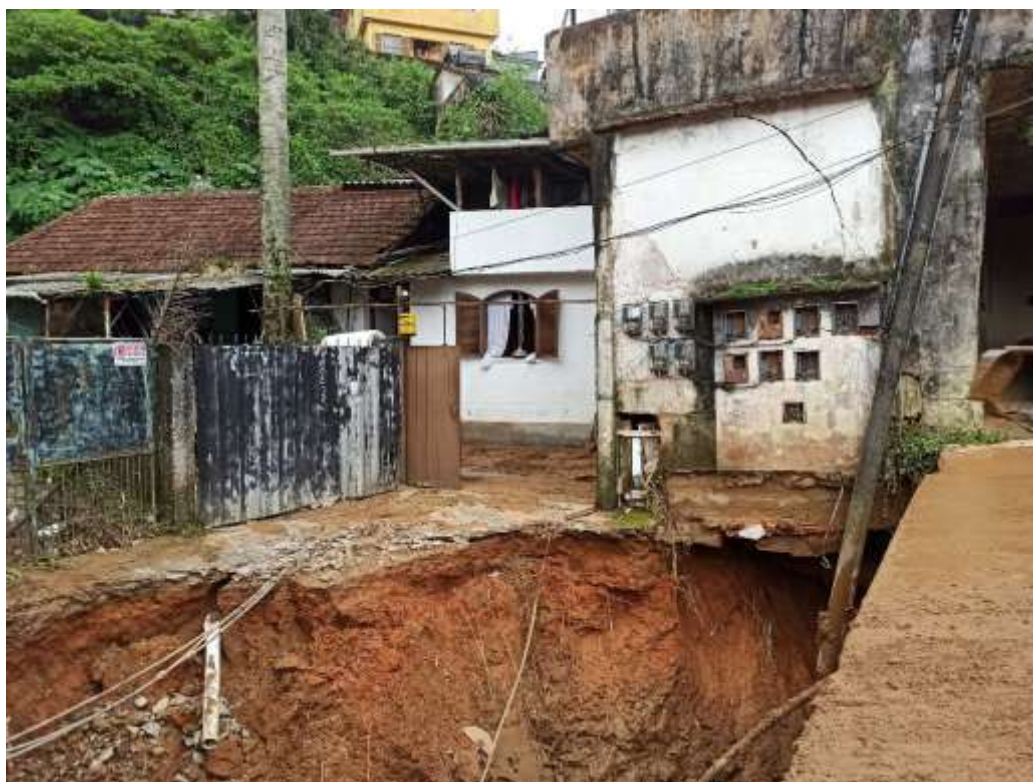
Percorrendo a área, foi observada a abertura de uma cratera em uma servidão na linha da drenagem, no caminho para a vila Real (Figura 6).

A passagem de diversas casas está bloqueada. Uma das casas, próximo a cratera, apresenta uma rachadura na parede bastante extensa, indicando danos estruturais graves (Figura 6). Há risco de colapso total, devido a casa estar em balanço.

Figura 6. Cratera na servidão.

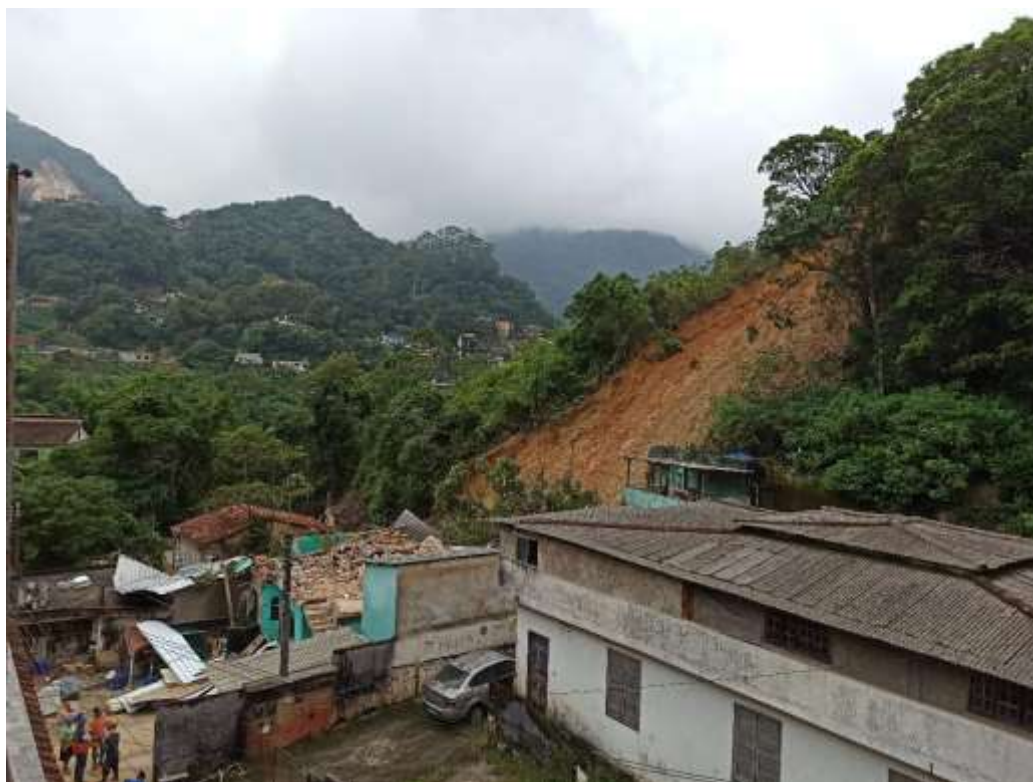
Figura 7. Visada lateral das casas destruídas pelo deslizamento na rua Alfredo Batista.
